Université Abou Bekr Belkaid de Tlemcen
Faculté de Technologie
Département de Génie Civil

Mémoire pour l'obtention du Diplôme de Master en Génie Civil
Spécialité : Construction Métallique

**CONSOLIDATION DE LA TOITURE DU PALAIS
DES SPORTS « MAURICE THOREZ »
DE NANTERRE, FRANCE**

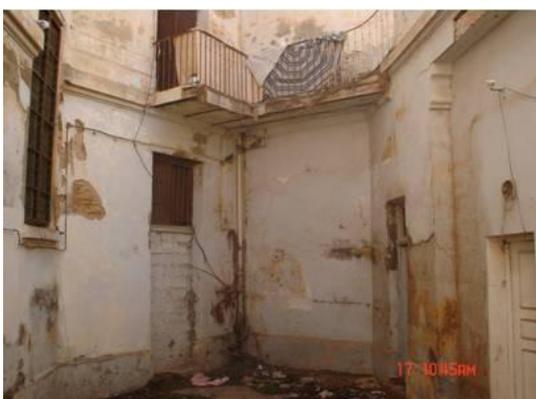
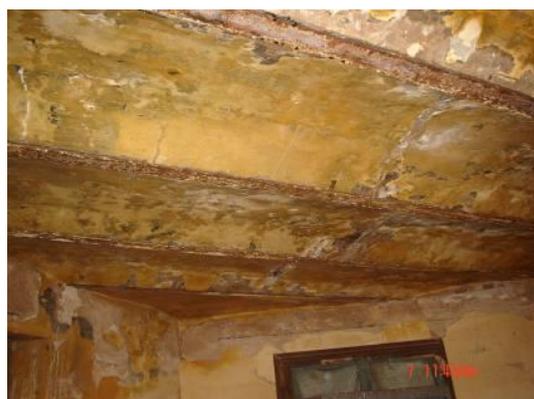
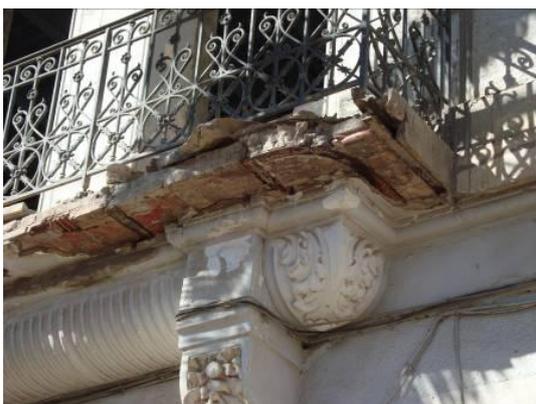
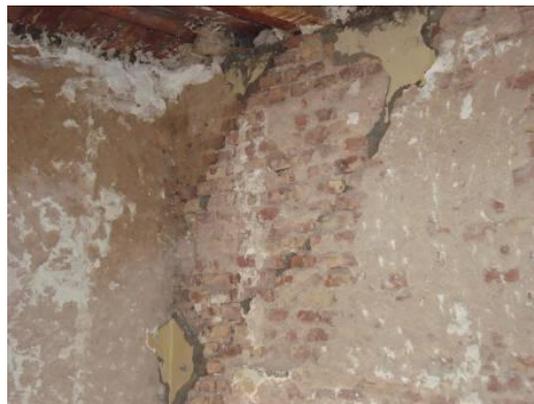
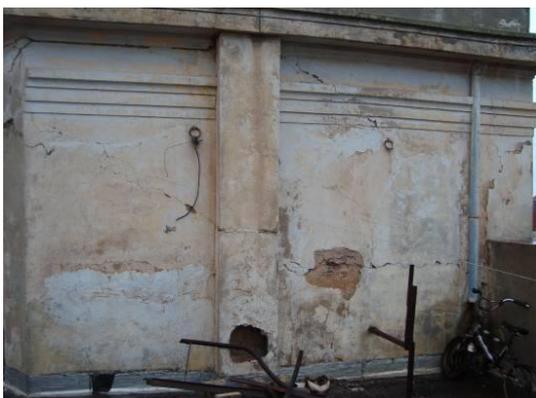
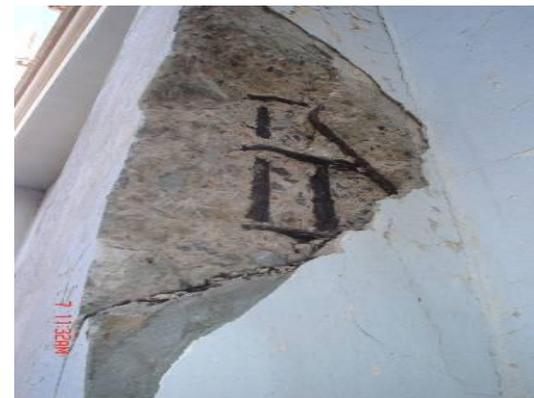
- La détérioration de l'étanchéité de la terrasse.
- La dégradation du plancher de la terrasse.
- La corrosion des poutrelles métalliques.
- La dégradation des enduits en plâtre.

- Les fissures profondes en diagonales sur les murs.
- Les dissociations entre les planchers et les murs dus aux mouvements des planchers.
- Les déformations latérales sur les murs intérieurs.

Figures 1.26 : Pathologies relevées sur le bâtiment

- Renforcement du mur porteur intermédiaire par un portique en béton armé discret, relié à l'ancienne structure.
- Reprise des planchers en planchers mixte (acier – béton) avec de nouvelles poutrelles métalliques en IPE160.
- Réparation des fissures par reprise de maçonnerie, couture par des armatures métalliques et injection de colles spéciales.
- Reprise des enduits intérieurs et extérieurs des murs en enduit compatible et renforcé par un grillage métallique fin.
- Reprise de l'étanchéité de la terrasse.

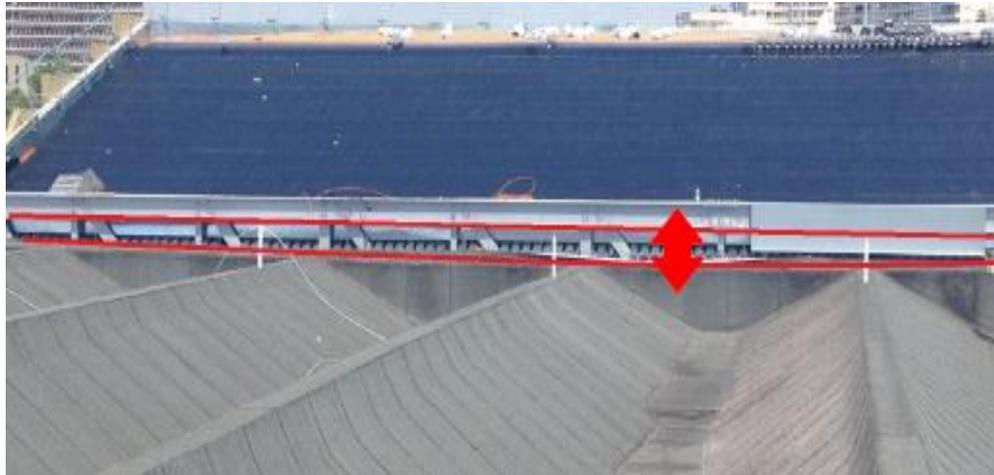
En 2014, les Nanterriens exigent que ce complexe sportif soit plus grand d'où la prise de décision de son extension. A ce moment-là, la suppression de l'une de ses façades a été faite et qui était une structure porteuse, chose qu'ils ignoraient complètement, après avoir su que la toiture a eu un affaissement et a pris une flèche de 20cm.

Figure 2.10 : Photo de la flèche prise par la toiture

Il faut rappeler que la flèche réelle, relevée après la dépose, est de 20.cm mesurée sur site.

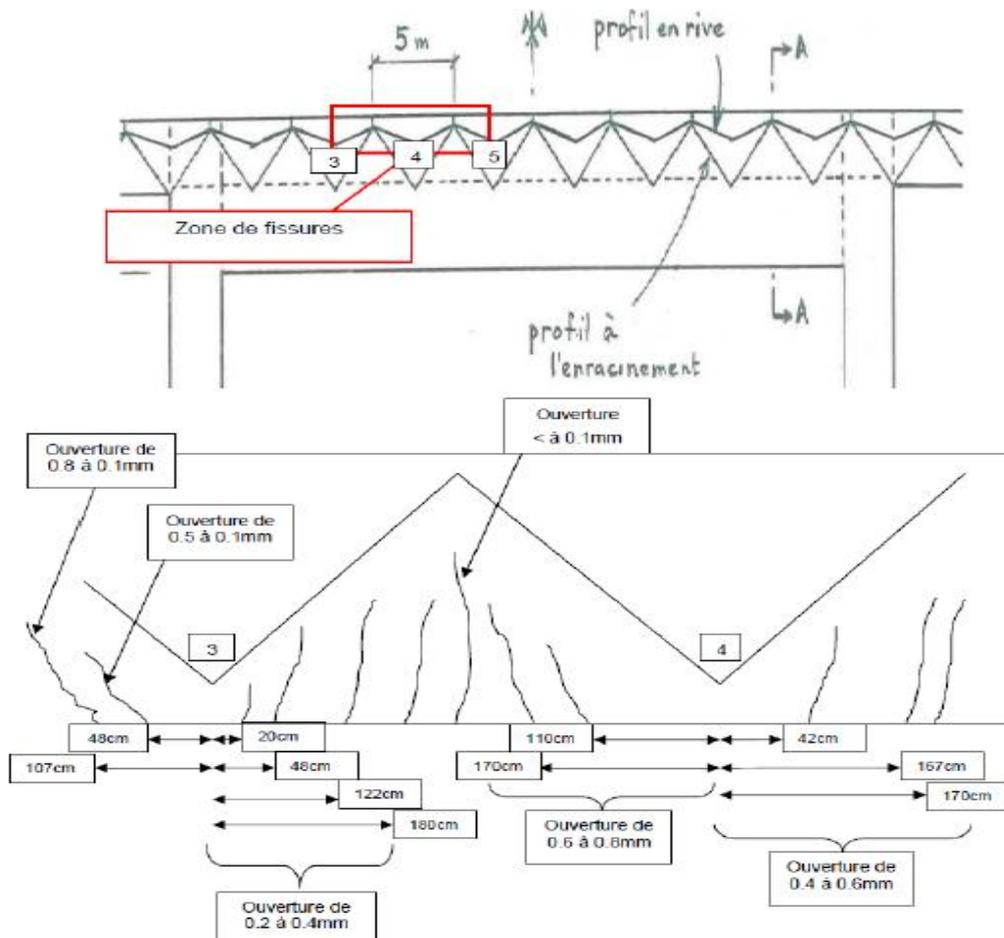
- Le 06 aout 2015, il a été constaté des fissures importantes dans la poutre de rive, par contre aucune fissure n'a été détectée dans la zone centrale de la toiture.

Figure 2.11 : Schéma des fissures constatées dans la poutre de rive lors de l'inspection du BERIM

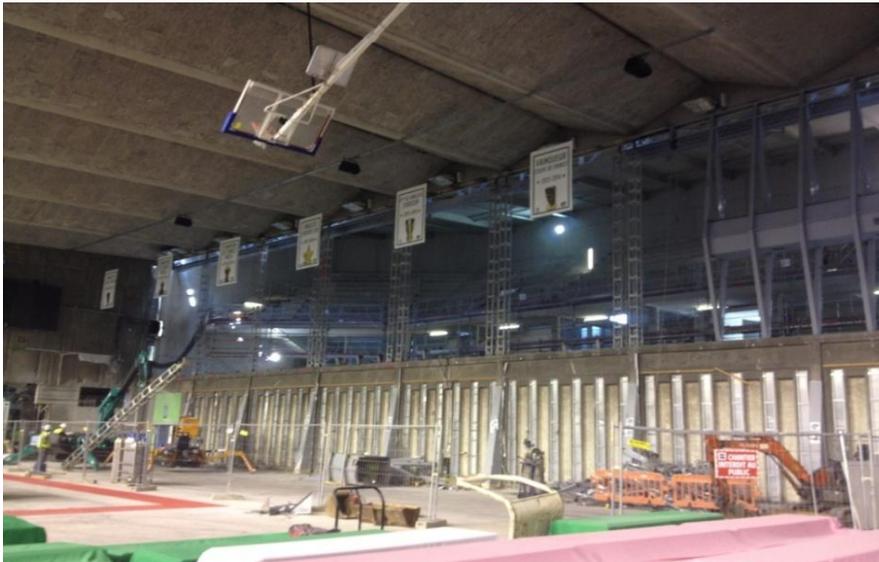
Afin de minimiser les dégâts et d'éviter toutes catastrophes, GTM Bâtiment a positionné des étais provisoires en attendant de connaître le diagnostic de ce comportement et la solution envisageable qui puisse rendre la toiture a sa position initiale et agrandir le stade sans courir aucun risque.

Figure 2.13 : Photo de l'étalement en sous face

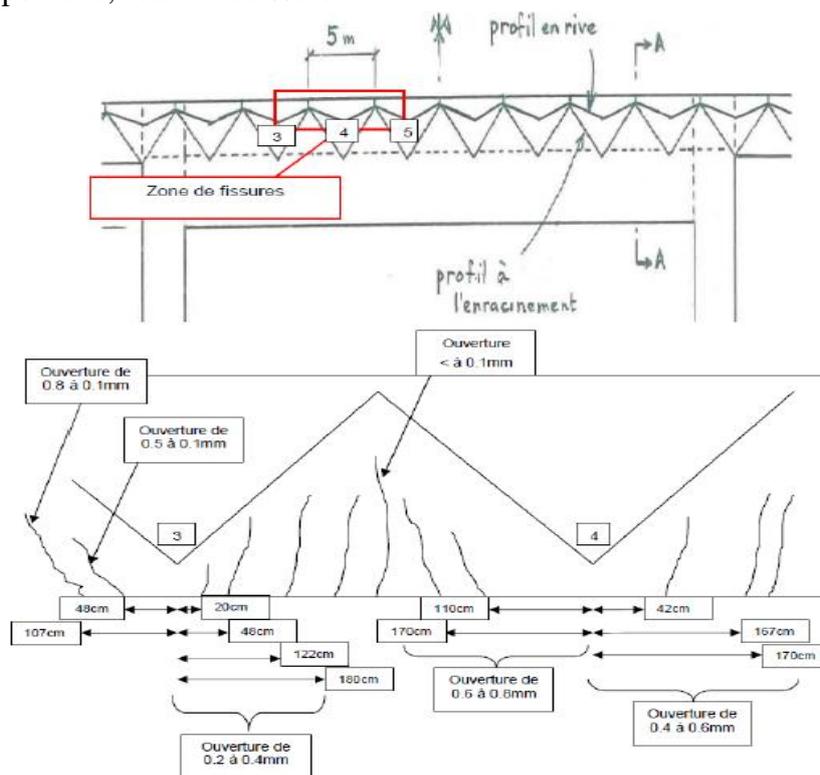
Figure 4.15 : Schéma des fissures constatées dans la poutre de rive.

Figure 4.16:Sondage au marteau

Figure 4.18 : Application du produit anticorrosion

Figure 4.19 : Humidification des armatures

Figure 4.20 : Application du mortier
