Université de Tlemcen
Faculté de Technologie

Mémoire pour l'Obtention du Diplôme de Master en Génie Civil
Spécialité : Art Et Techniques De Réhabilitation

**DEGRADATIONS AU NIVEAU DE L'USINE ALZINC
CONSTATS ET RECOMMANDATIONS**

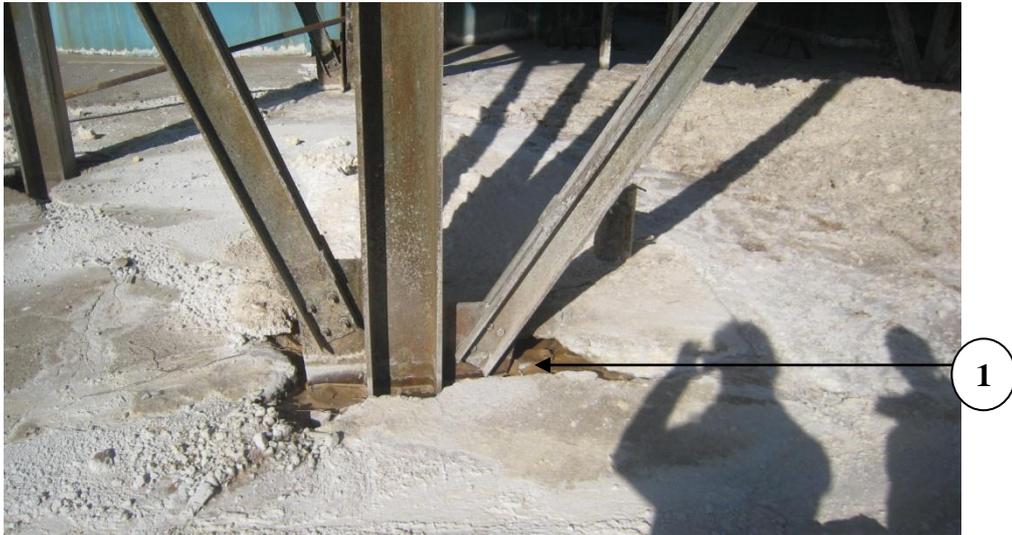
Photo. IV. 1 Tassements d'un fut de fondation

1 : fut de fondation d'une structure en charpente métallique

Nous avons constaté des tassements important atteignant dans certains cas plusieurs centimètres. Les structures ayant subi des désordres en sont témoins, ce qu'a engendré déversements dans le sol de grande quantité d'eau industrielle.

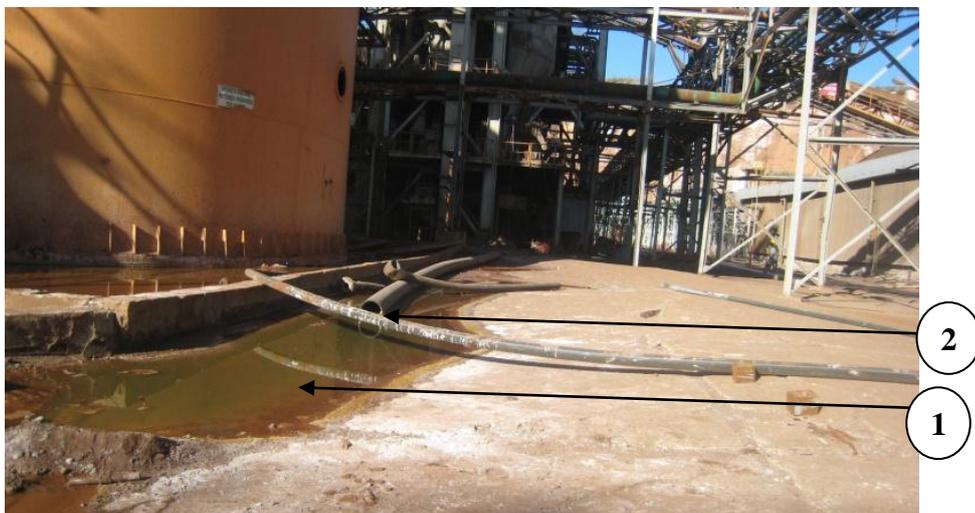
Photo. IV. 2 Stagnations d'eau industrielle à côté des silos

2 : tuyau d'évacuation des eaux

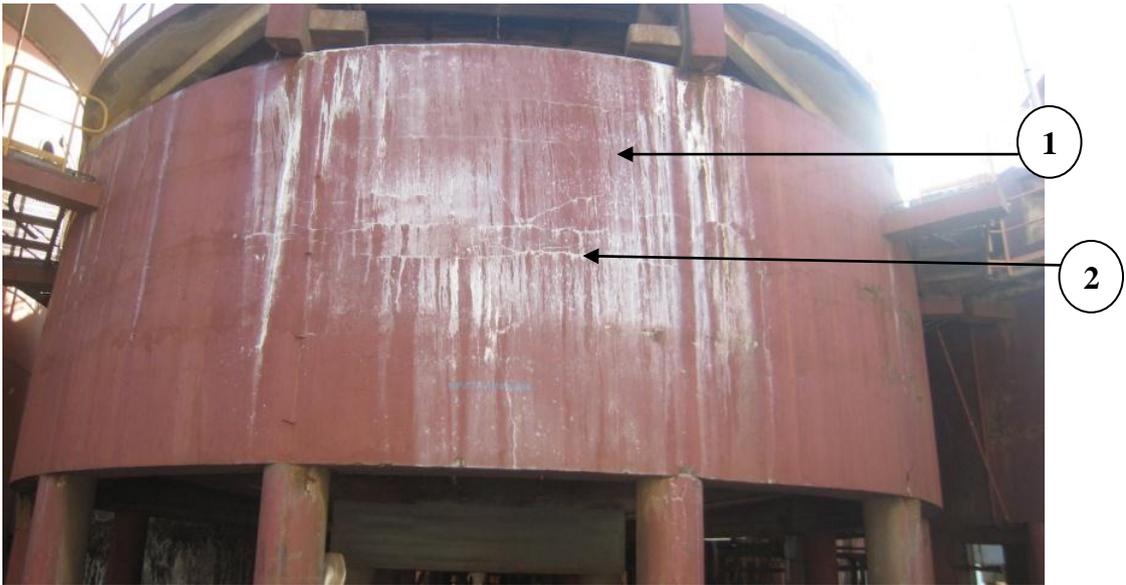
Photo. IV. 3 Traces d'écoulement des eaux industrielles (efflorescence) sur décanteur (A)

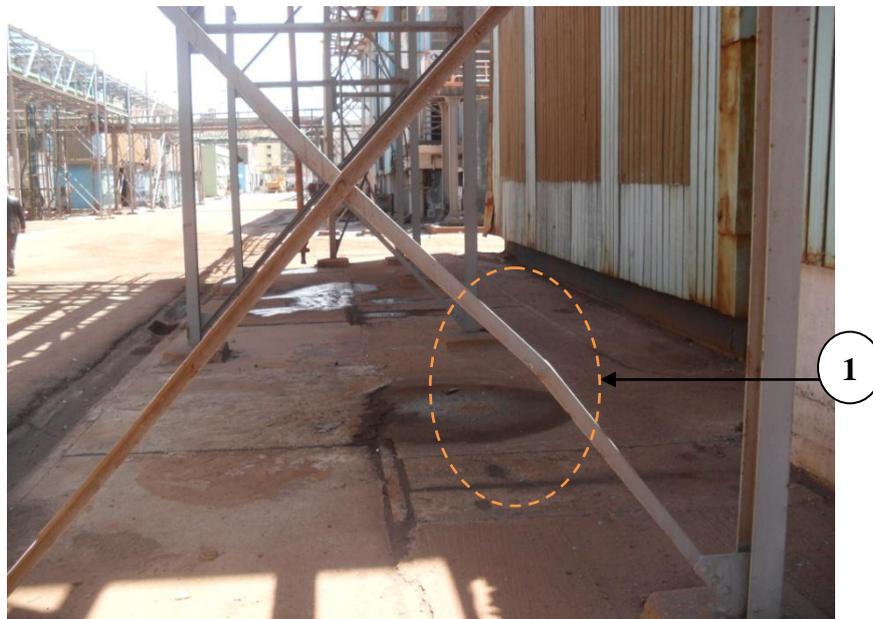
Photo. IV. 4 Représente une déformation d'un contreventement

1 : la zone déformée du contreventement

La déformation du sol à occasionner la déformation du contreventement et ainsi que l'éclatement de la plate forme. Cette dernière a tassé d'un côté et s'est soulevé de l'autre tel que représenté sur la figure. IV. 2 on peut aussi considérer que l'absence du ferrailage de la plate forme de 4cm d'épaisseur à faciliter son éclatement.

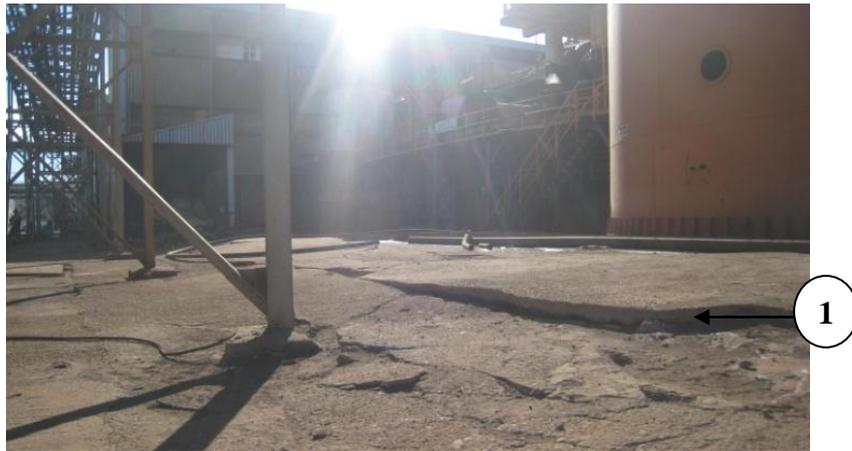
Photo. IV. 5 Déformations significatives du sol

- la charge très importante des équipements par rapport à une capacité portantes admissible $Q_d=0,5\text{bar}$.
- la présence de l'Oued (Ghazouanah) qui se trouve à l'Est de l'usine et la mer méditerranéenne au Nord, ces derniers peuvent être à l'origine d'un affouillement sous les fondations. L'affouillement du sol est l'action de l'eau en mouvement qui creuse des cavités sous les fondations.

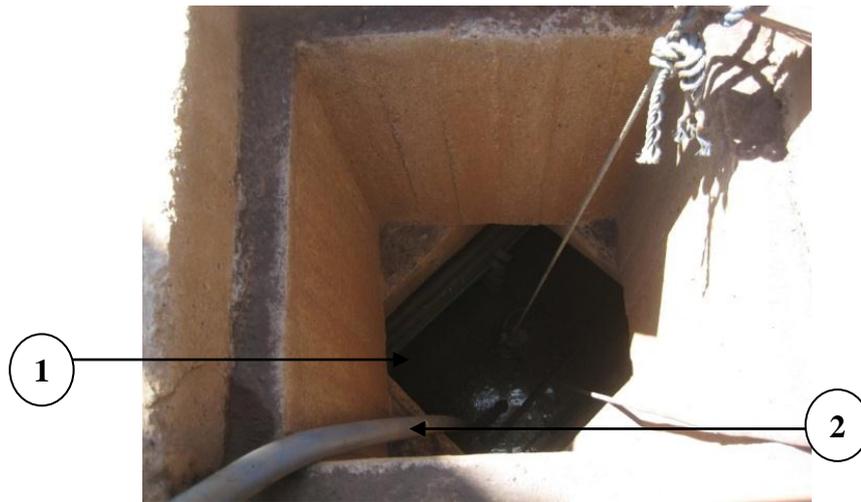
Photo. IV. 6 Vue sur le caniveau (galerie)

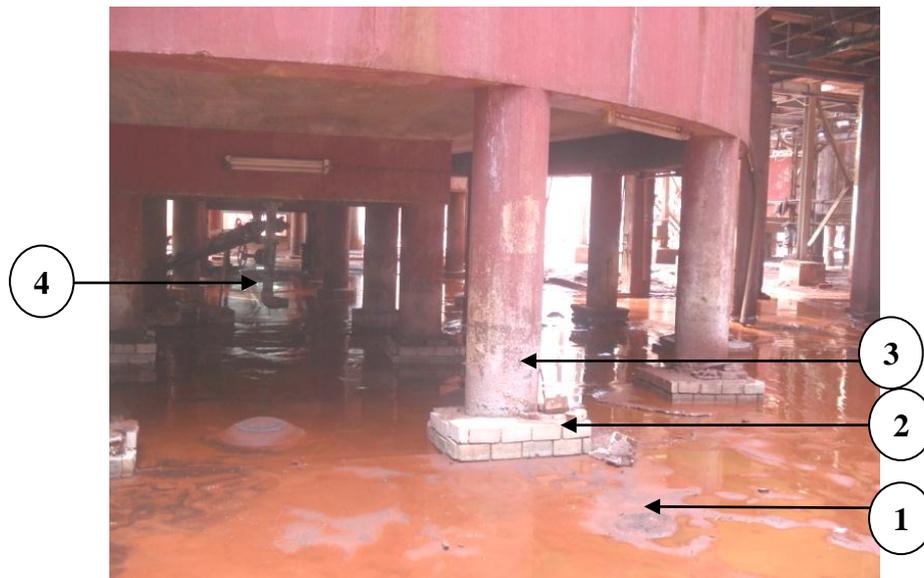
C'est une plate forme qui se trouve dans la zone de lixiviation et plus exactement sous les décanteurs et qui reçoit déchets de décantation. Pour étanchéifier cette dernière le maître d'œuvre a exigé le revêtement de la cave en bitume pour la protection du sol des eaux industrielles qui s'infiltré. Mais depuis 1974 le bitume dégradé n'a pas été refait.

Photo. IV. 7 Vue sur la cave

- 1 : revêtement bitumineux de la plate forme 2 : un contour de pierre sur la base du poteau
 3 : détérioration superficielle du béton 4 : vanne d'évacuation de la boue

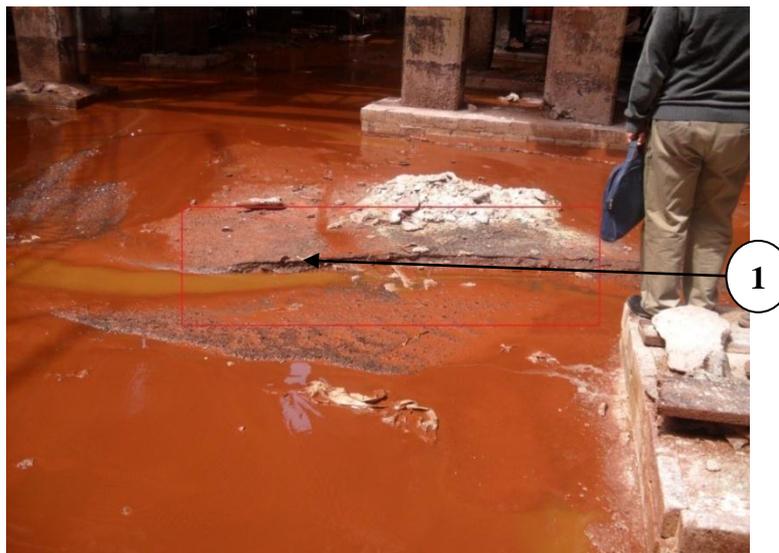
Photo. IV. 8 Vue sur la dégradation du bitume

- 1 : détérioration du revêtement bitumineux

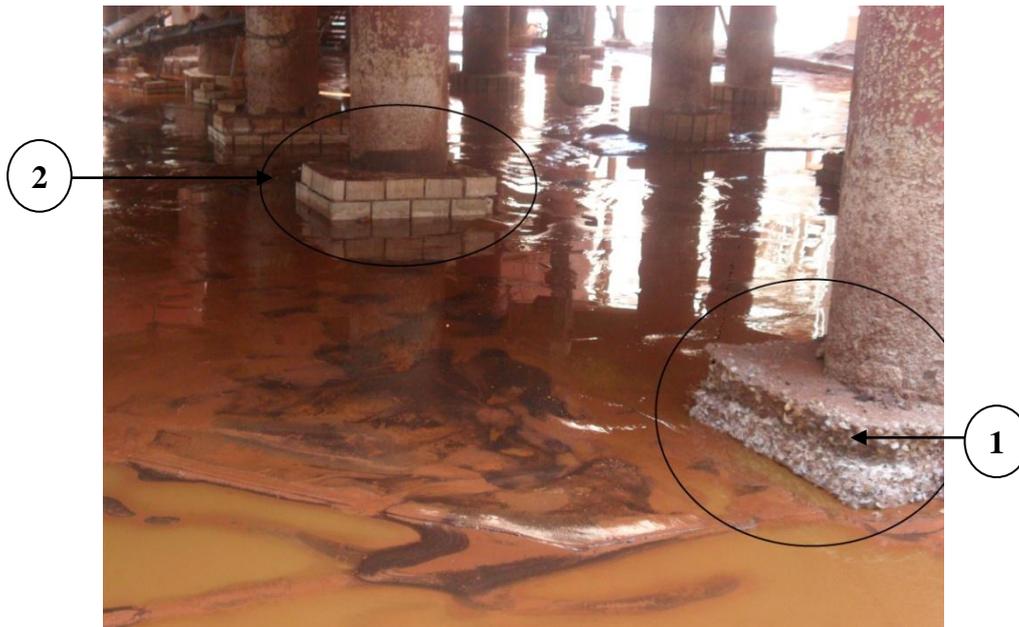
Photo. IV. 9 Vue sur deux pieds de poteau (pilotis)

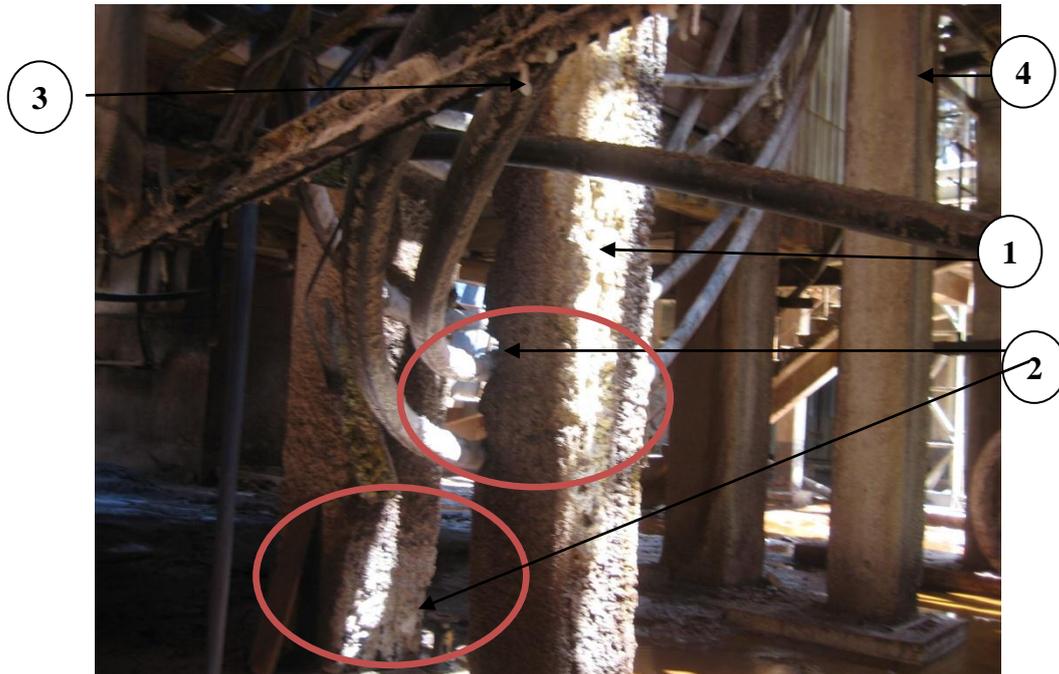
Photo. IV. 10 Vue sur des poteaux dans un état de dégradation très avancé

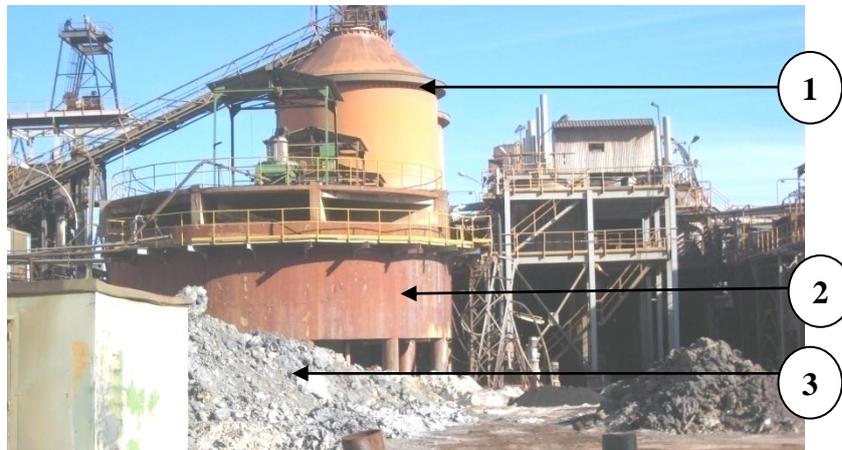
Photo. IV. 11 Vue sur l'ensemble décanteur silo

On remarque sur la photo IV.11 que les déchets industriels sont déposés n'importe comment, à coté des équipements sensibles de l'usine, le contact de ces déchets avec l'eau de pluie provoque la création d'une solution industrielle chargée chimiquement et nocive qui va s'infiltrer dans le sol et nuire à la durabilité des fondations.

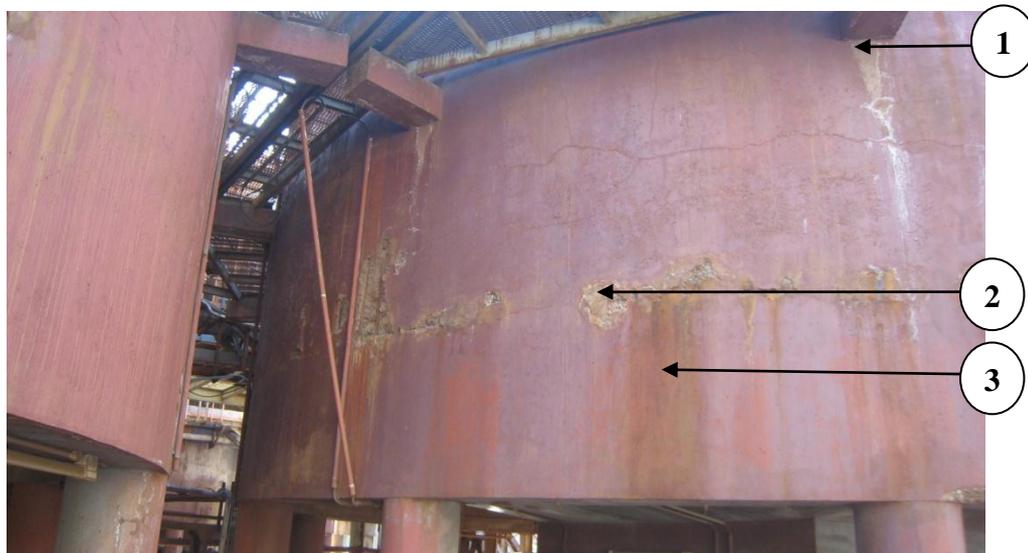
Photo. IV. 12 Eclatements d'enduit et apparition du ferrailage sur décanteur (B)

3 : trace de rouille

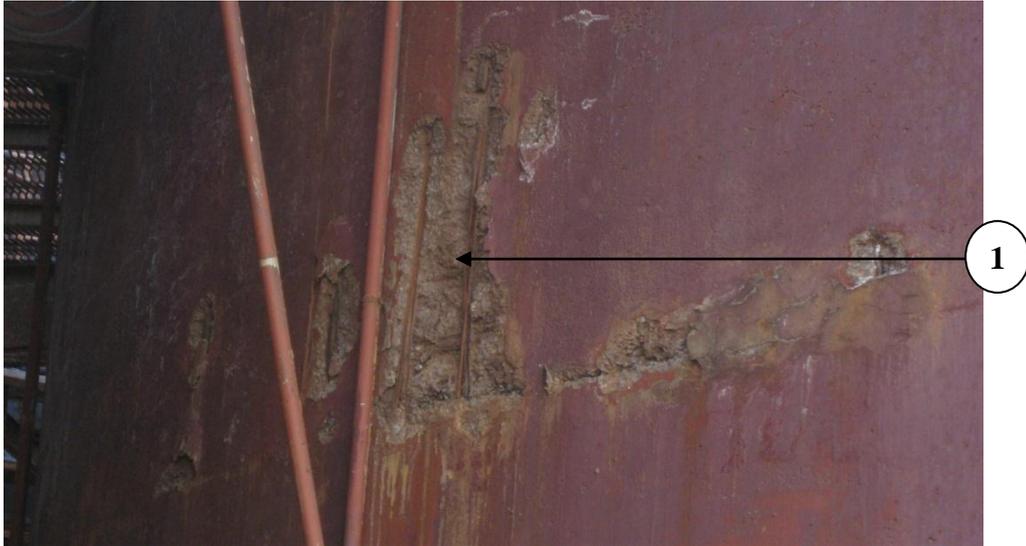
Photo. IV. 13 Zoom sur la zone d'éclatement du béton sur décapeur(A)

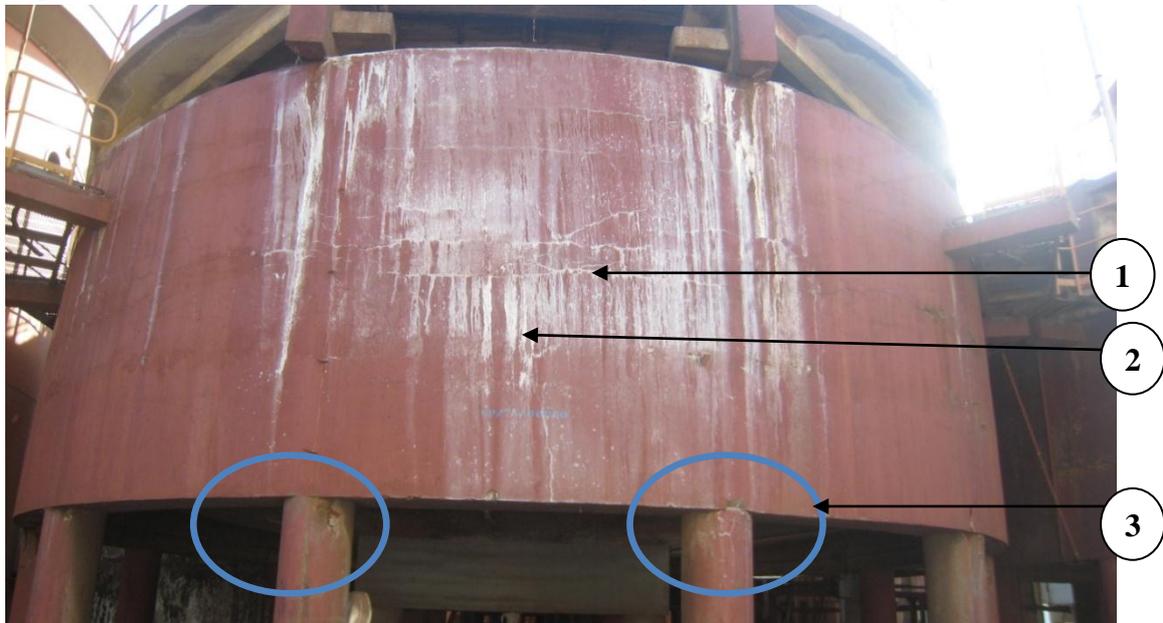
Photo. IV. 14 Efflorescences du béton sur décanteur (B)

- Origines possibles :
 - Circulations d'eau à travers le béton,
 - Humidité très élevé.
- Eléments déclencheurs :
 - Défaut d'étanchéité de la structure,
 - Déversement du liquide des cuves.

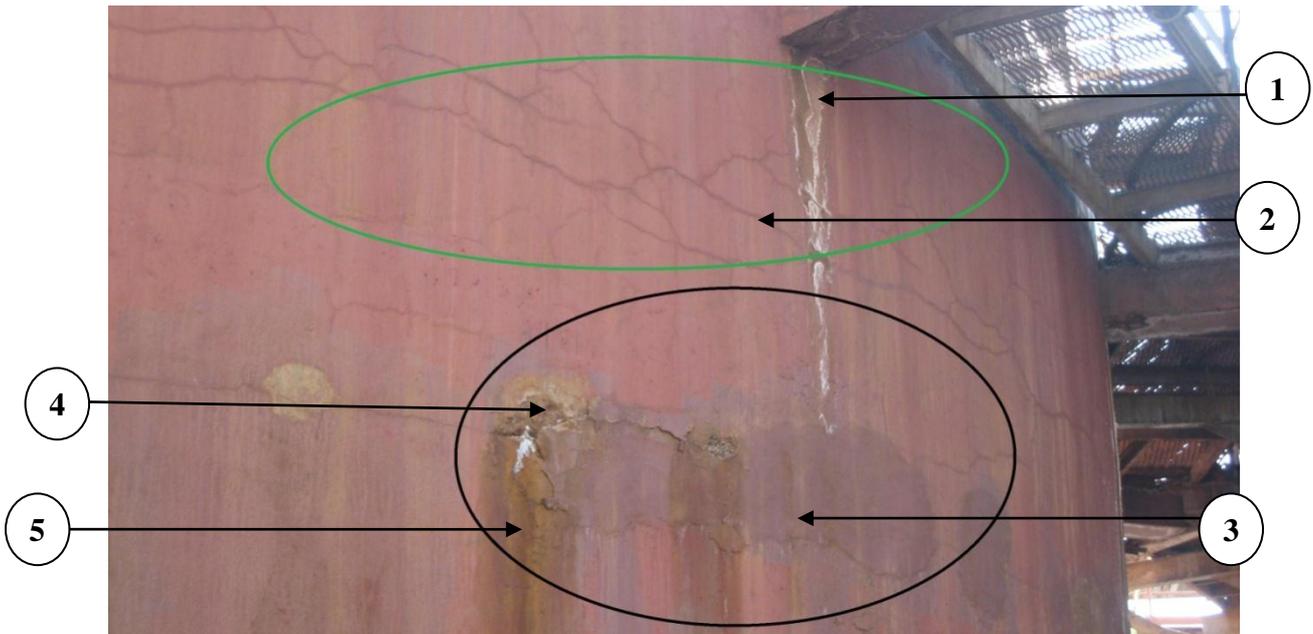
Photo. IV. 15 Réseau de fissures décaiteur (C)

Donc on peut dire qu'un colmatage a été mal fait auparavant sur cette zone à cause d'une incompatibilité entre le béton support et le mortier de réparation, le mortier à été posé sans traitement de la zone et du ferrailage.

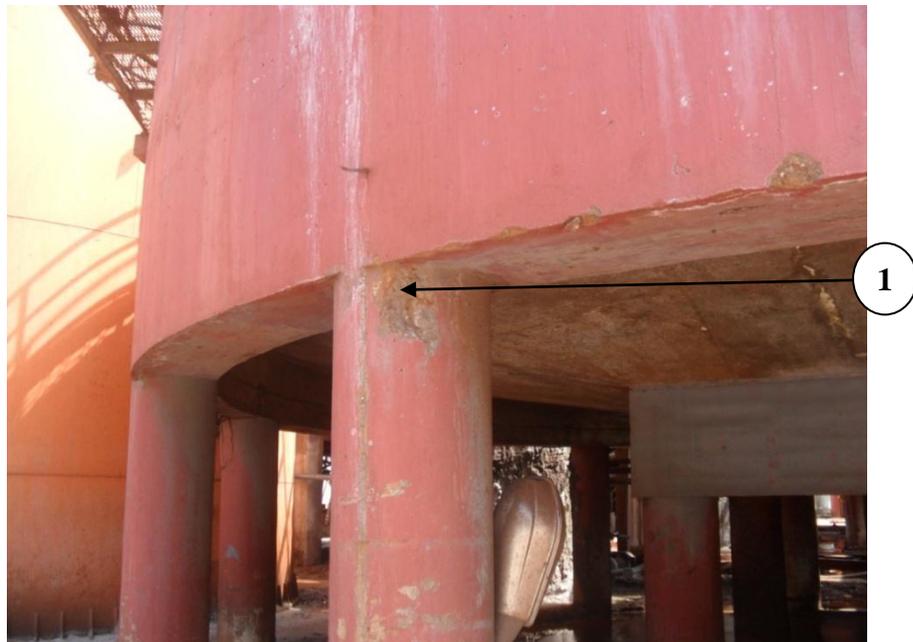
Photo. IV. 16 Eclatements du béton en appui

1 : éclatement d'enduit

- éclatement à proximité des nœuds, juste au niveau où le liquide déversé (constaté par la présence de trace d'efflorescence). Donc on peut dire que la charge supportée par ces pilotis a été dévisée en deux composantes P_y et P_x , la composante horizontale P_x à créer un moment au niveau des nœuds supérieurs. Donc le poteau qui a été calculé initialement à la compression simple va être soumis à une flexion composée et lorsqu'il y a flexion, le niveau des contraintes maximum se situe dans les « zones critiques », qui dans ce cas sont localisées en haut et en bas du poteau.
- La corrosion des armatures peut être la cause des éclatements.

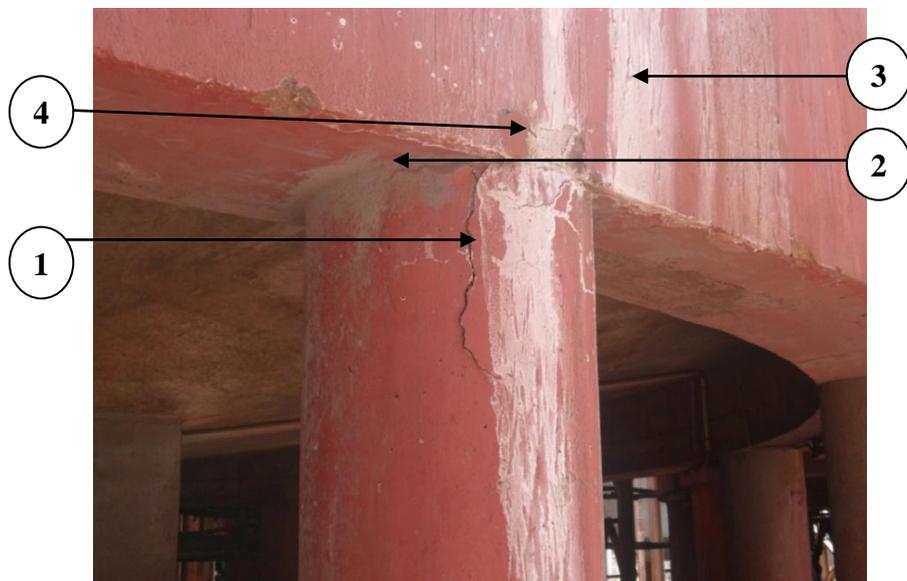
Photo. IV. 17 Zoom sur un appui

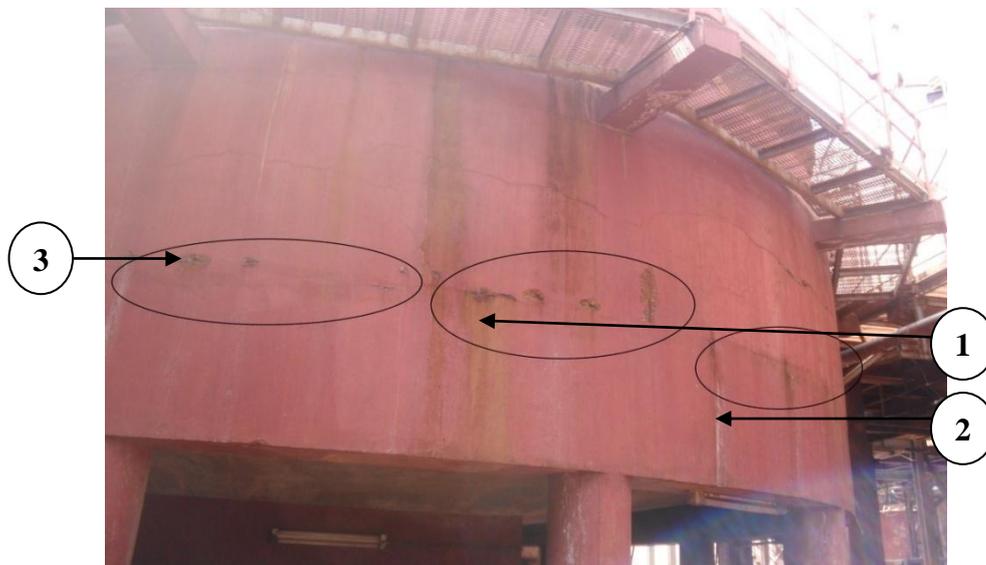
Photo. IV. 18 Alignement des anomalies

- une reprise de bétonnage entre une virole et une autre, et ce lieu est privilégié de rupture en raison de la non continuité physique du matériau béton dont la prise ne s'est pas faite en même temps dans l'ensemble de la « zone Critique ». La jonction du béton coulé après coup sur le béton déjà « tiré » est un point faible, même si on a continuité des aciers
- la poussée hydrostatique à contribuer à l'apparition de ces pathologies en ce niveau de la paroi où elle est en ce maximum figure. IV. 3

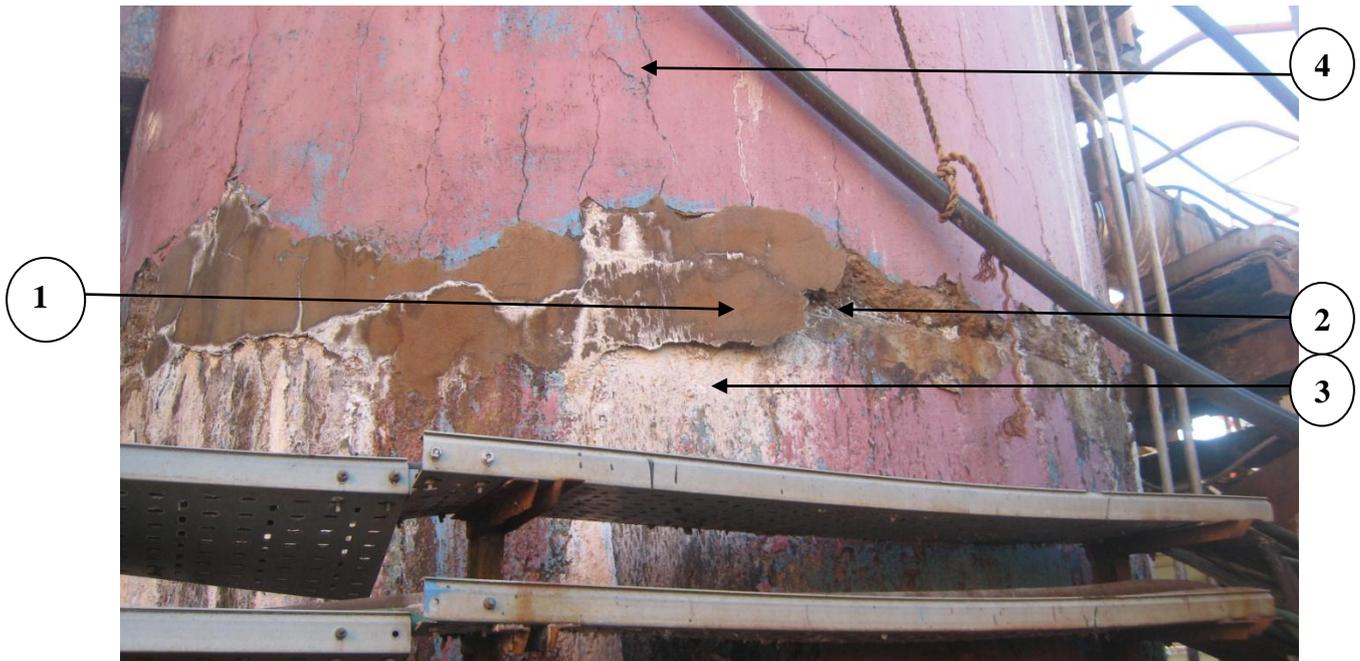
Photo. IV. 19 Désordres au niveau de la reprise de bétonnage

- Origines probables :
 - fuite d'eau industrielle à travers la zone dégradée,
 - une reprise de bétonnage très mal faite,
 - poussée hydrostatique sachant qu'on est à 1 mètre de la base où elle est importante,
 - retrait du mortier de colmatage,
 - un colmatage mal fait,
 - réactions de gonflement internes et externes.

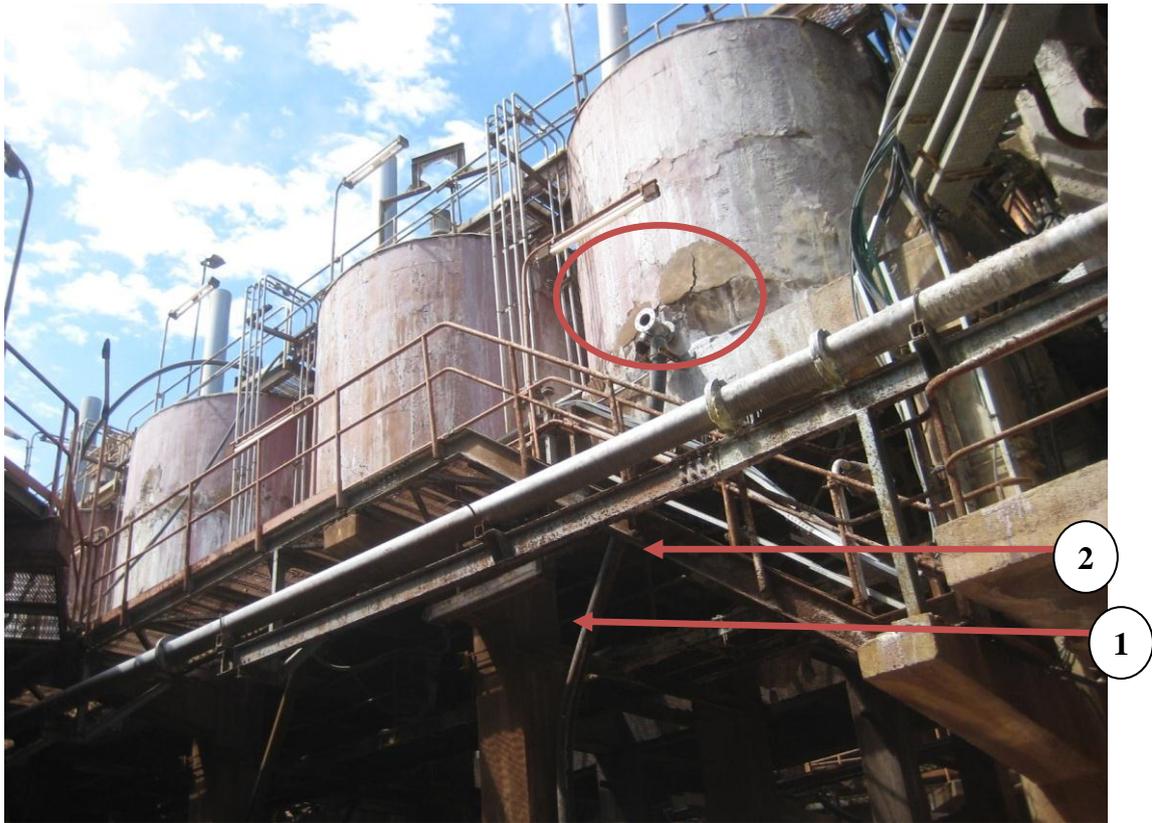
Photo. IV. 20 Vue sur l'ensemble des cuves de lixiviation acide

- Origines probables :
 - réaction de gonflement interne du béton,
 - une carbonatation ou une attaque par les chlorures puisque sont exposés directement à l'air marin et sachant que le vent dominant provient de la mer Nord et Nord Ouest,
 - réaction du béton des cuves avec le H_2SO_4 ,
 - défection du plomb qui a été destiné à la protection des cuves contre H_2SO_4 ,
 - l'action de la pluie sur la paroi.

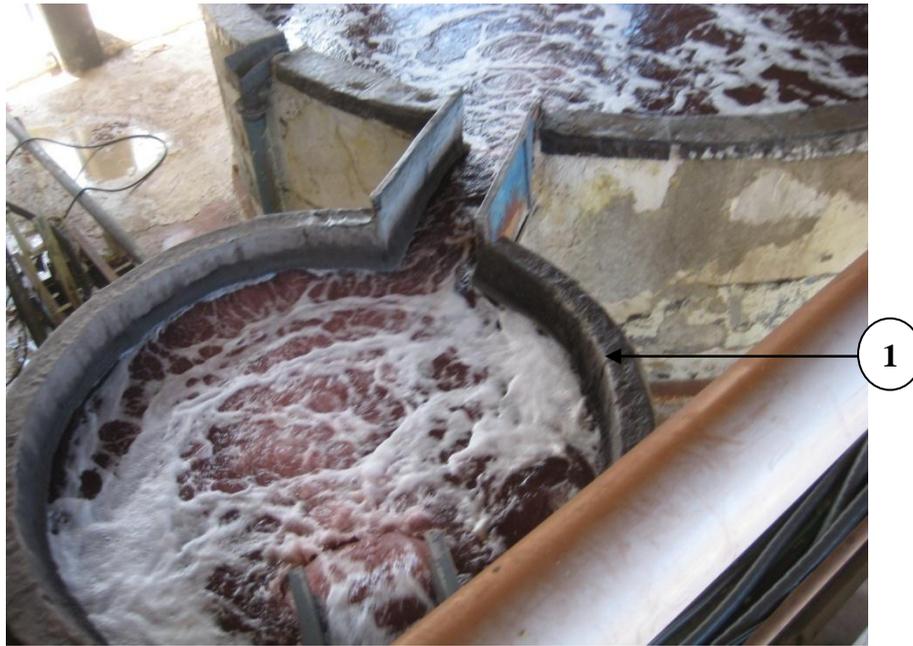
Photo. IV. 21 Vue sur les cuves de roulement primaire et secondaire (zone d'électrolyse)

1 : le plomb de protection

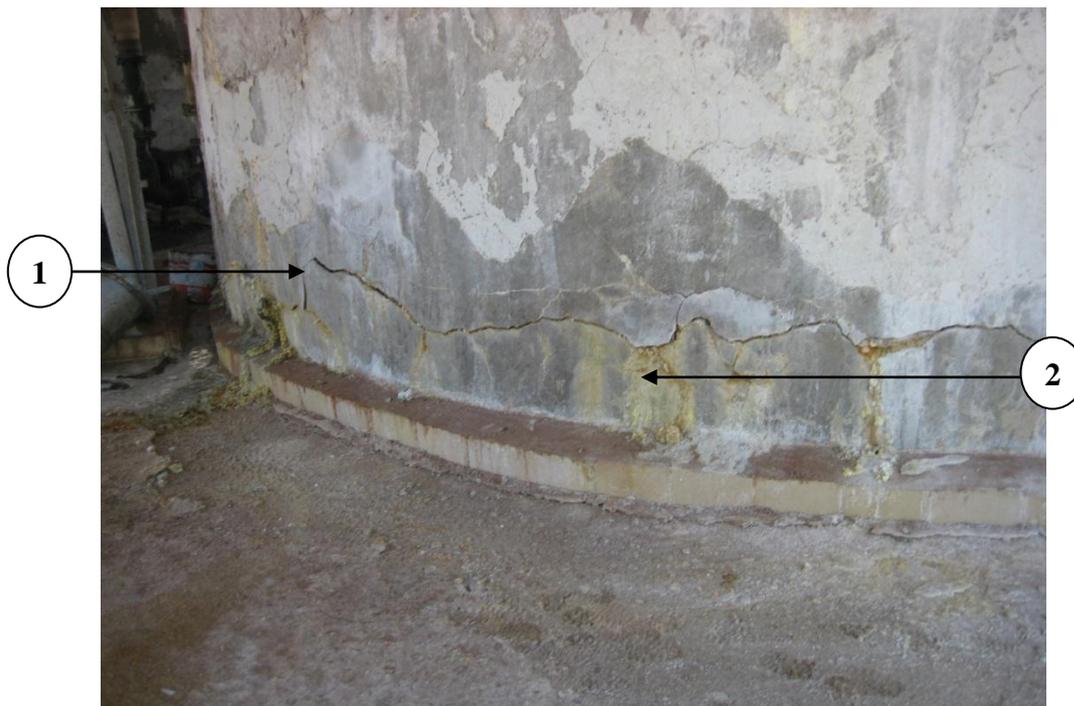
Photo. IV. 22 Vue sur l'état de la cuve d'électrolyse

2 : trace de gypse

Donc on doit vider les cuves et les vérifier, pour voir si les cuves sont en bonne état de l'intérieur. Et ensuite procéder à une investigation détaillée, (prélèvement des carottes de la paroi et les analysés).

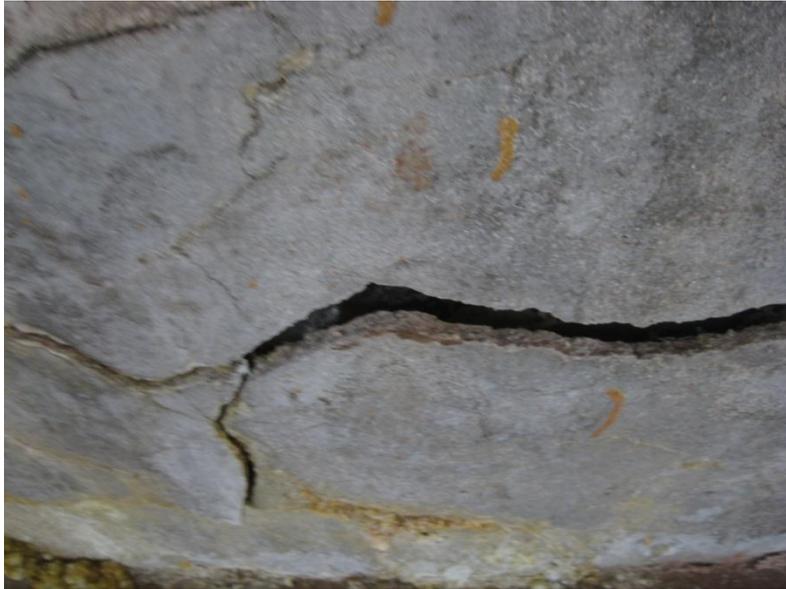
Photo. IV. 23 Zoom sur la fissure profonde

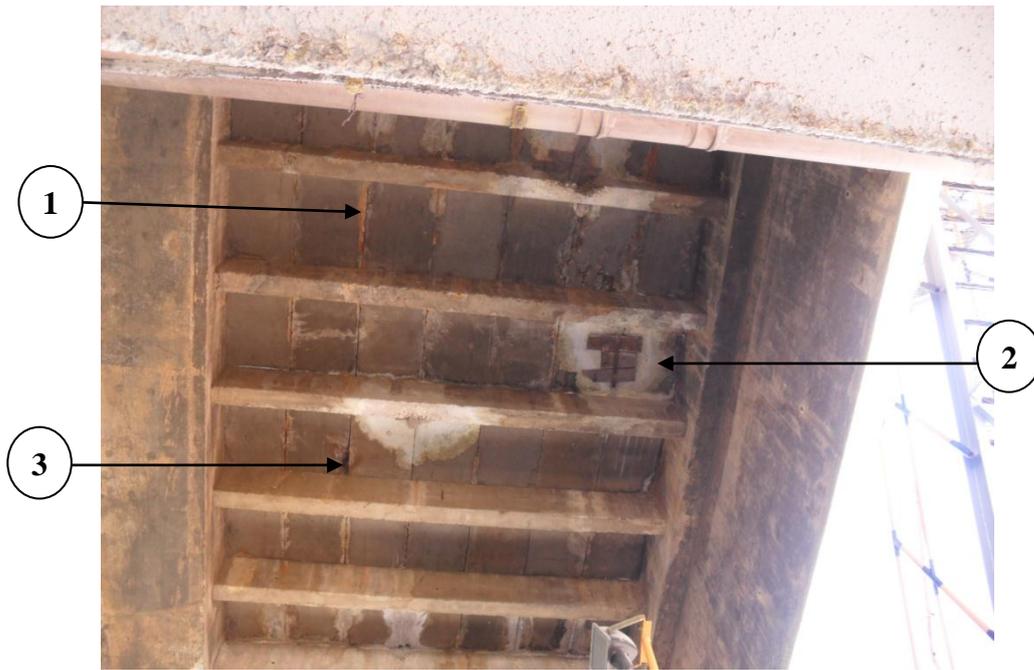
Photo. IV. 24 Vue sur la dalle pleine qui se trouve au-dessus des cuves d'électrolyses

Cette dalle pleine se trouve au-dessus des cuves d'électrolyses, elle n'est pas en contact directe avec la solution industrielle mais peut être la vapeur acide c'est elle qui est la cause de toutes ces dégradations; présence de trace de rouille, dépôts blanchâtre, détérioration de la section du béton.

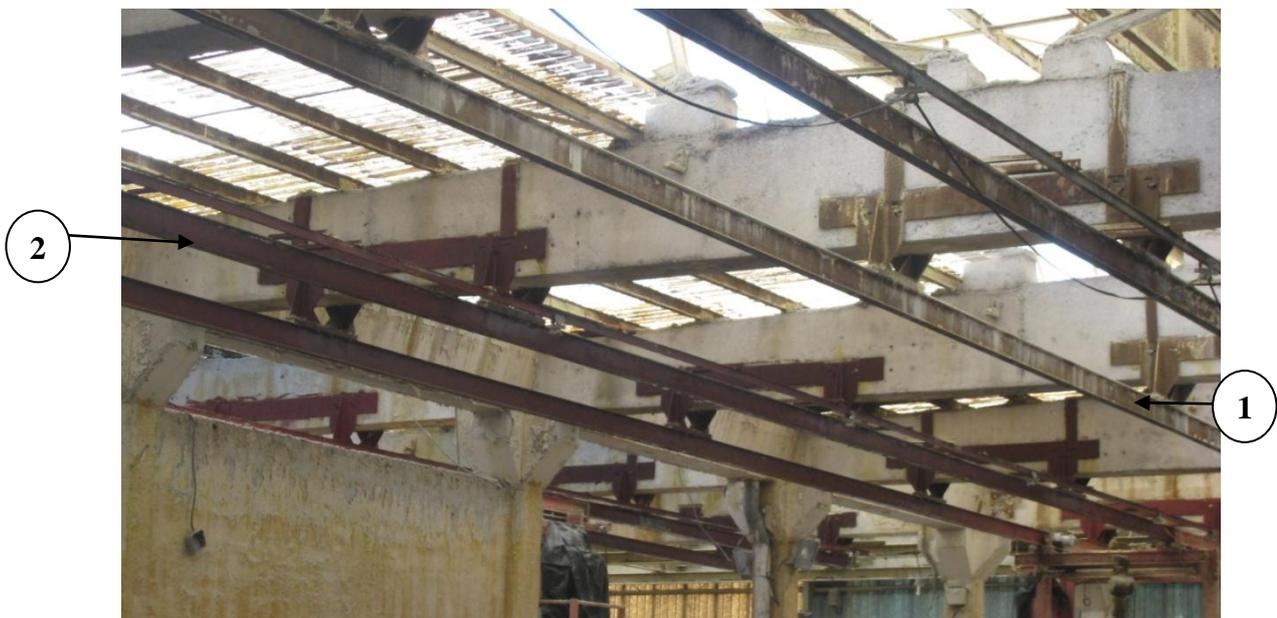
Photo. IV. 25 Vue sur le plafond de la salle d'électrolyse du zinc

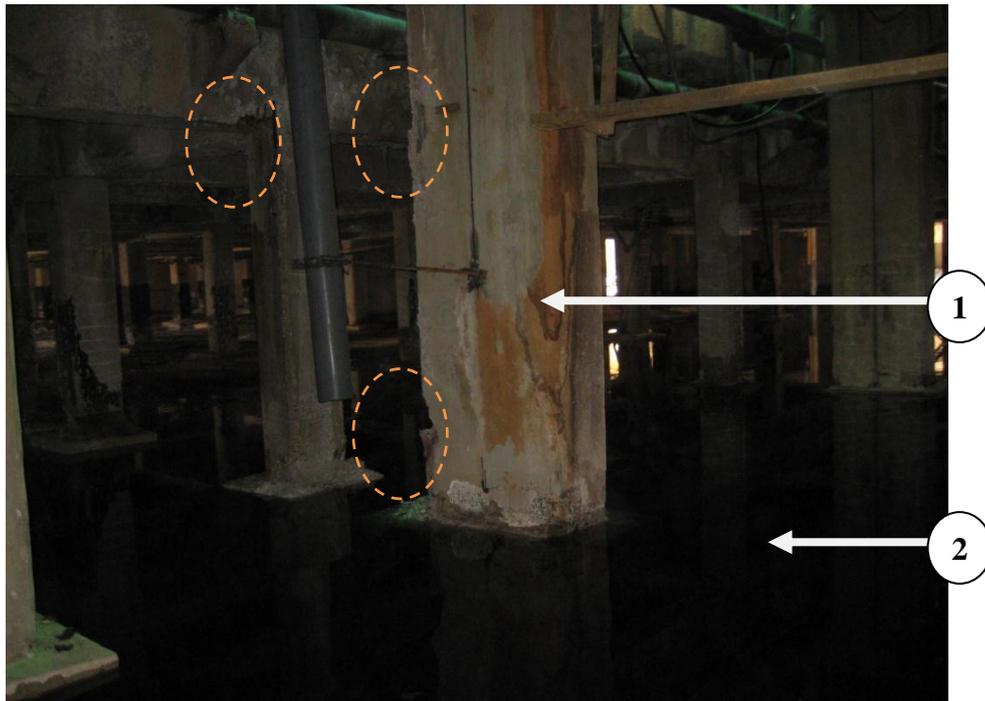
Photo. IV. 26 Vue sur la cave de la salle d'électrolyse du zinc

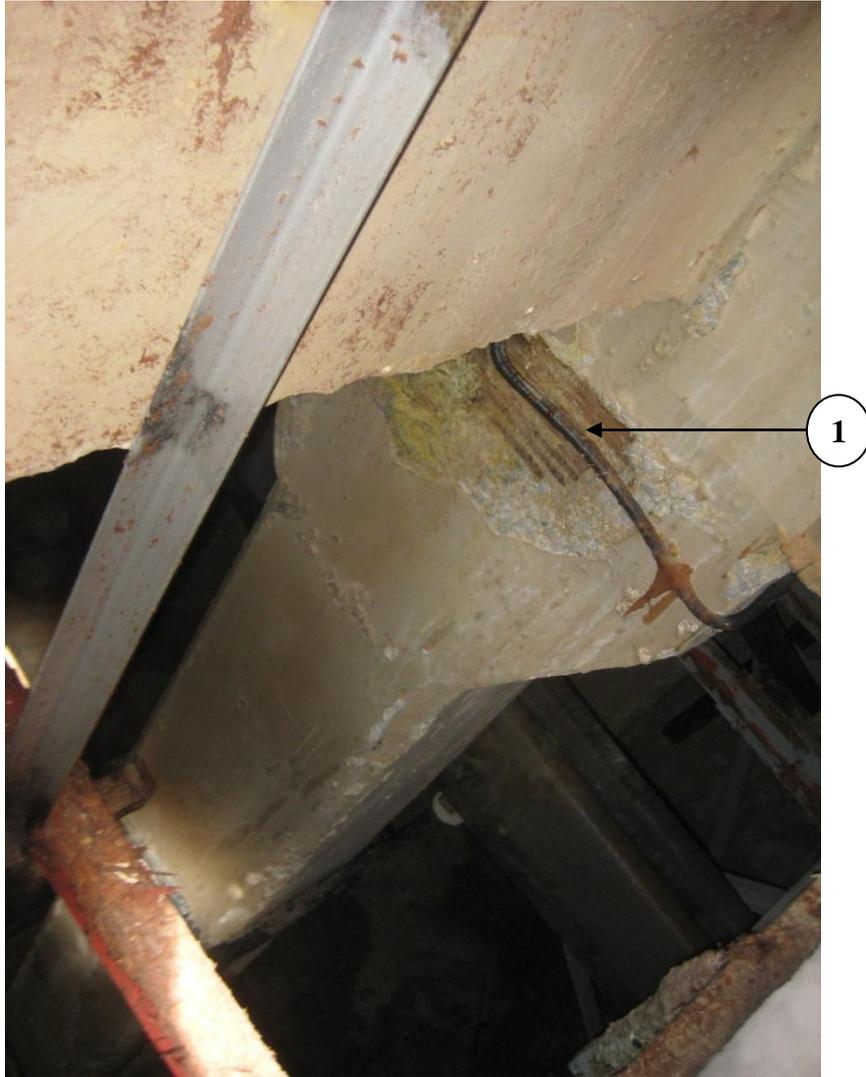
Photo. IV. 27 Vue sur une zone d'éclatement et apparition de ferrailage (partie supérieure du poteau)
