Mémoire pour l'Obtention du Diplôme de Master en Génie Civil  
**Spécialité : Art et technique de réhabilitation des bâtiments**

**Étude de la réhabilitation de la mosquée du cimetière  
de « Chouhada » de Hennaya**

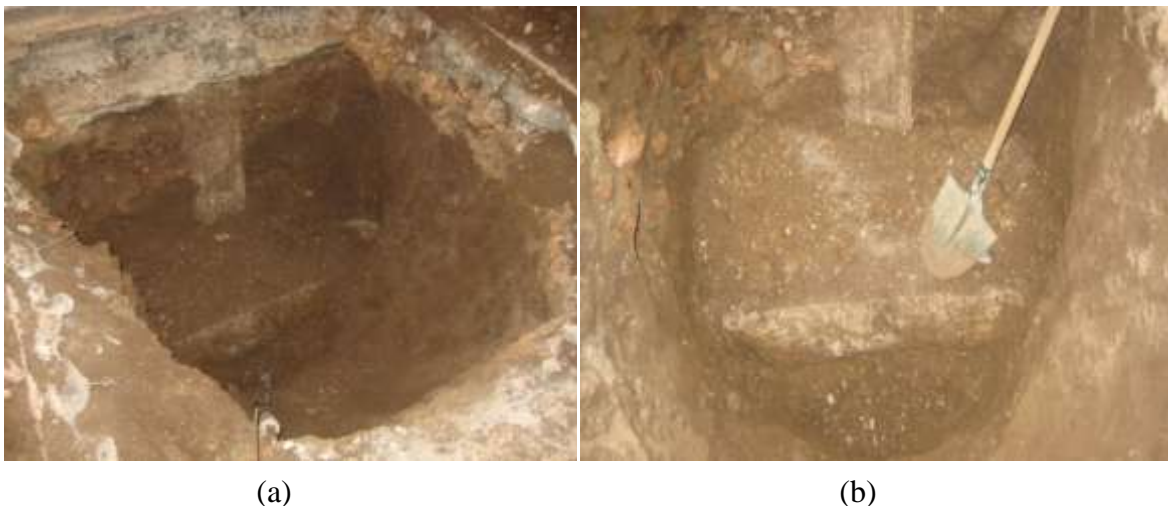
**Photos 2.3.** Semelle superficielle type isolée ancrée à une profondeur moyenne de 1m.

Les fondations, après les renseignements recueillis, seraient superficielles du type isolées, solidarisées par des longrines dans un seul sens. Elles ont été ancrées superficiellement, chose néfaste pour toute construction du type léger, érigée sur un sol gonflant. D'ailleurs c'est l'une des causes primordiale des désordres.

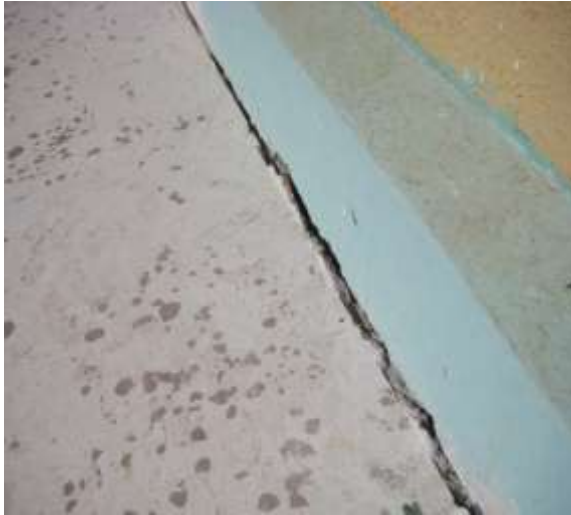
-Signes de tassements différentiels très visibles, surtout sur les parties d'ouvrage situées cotés Sud et Ouest. (**Photos 2.4**).

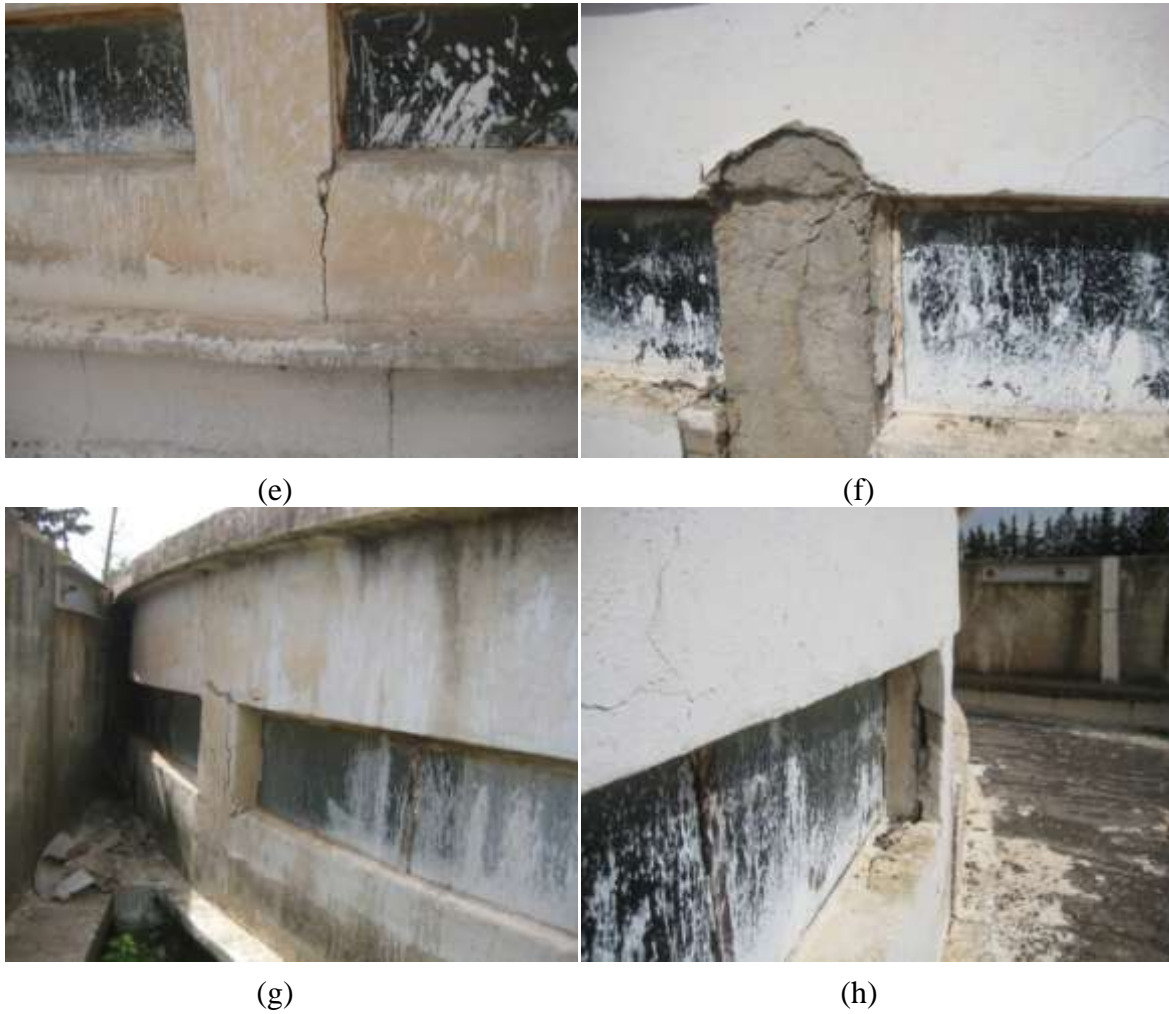
**Photos 2.5.** Les poteaux fissurés

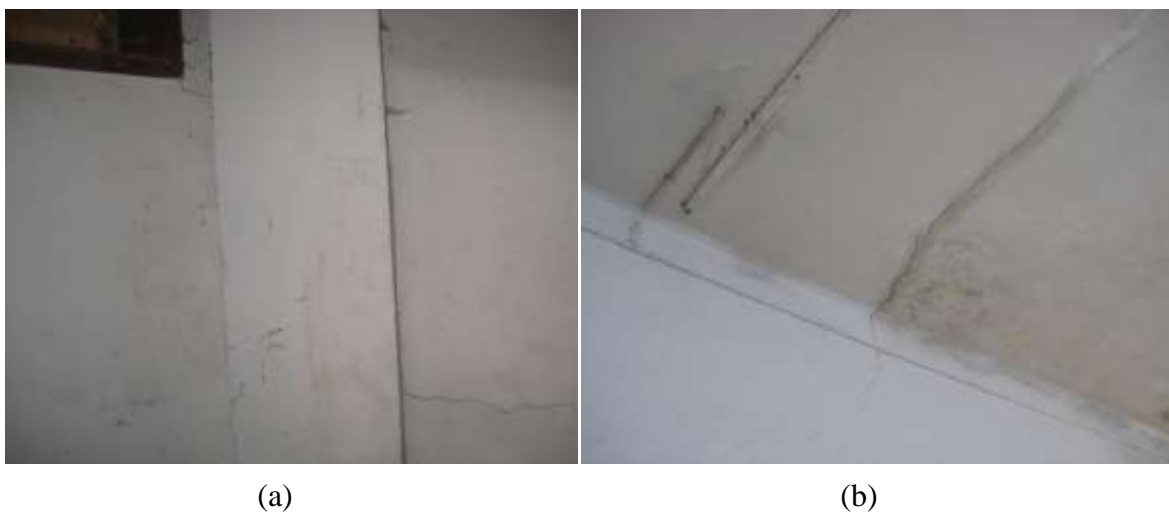
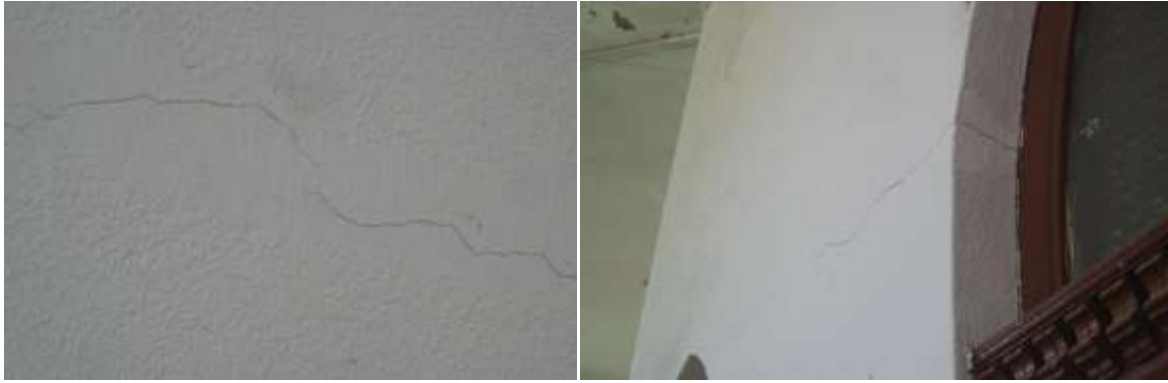
- On observe des fissures, dans tous les sens des murs extérieurs et des cloisons, (Fissures horizontales et verticales à  $45^\circ$ ) à cause du gonflement et le retrait du sol.

**Photos 2.6.** Des Fissures horizontales.

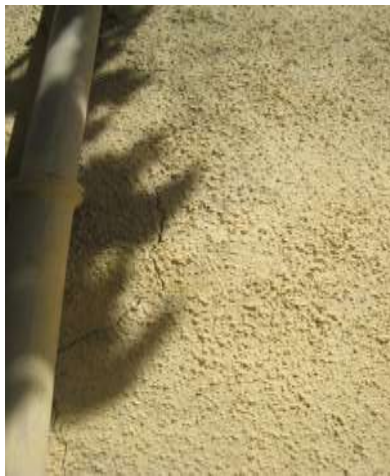
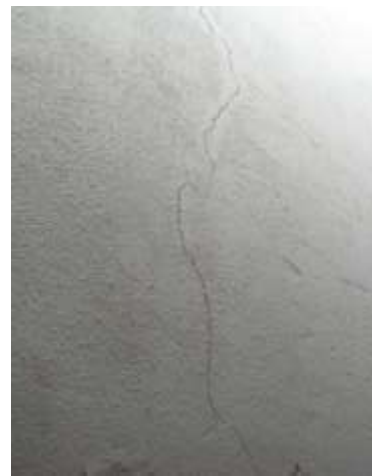
**Photos 2.7.** Des fissures verticales.

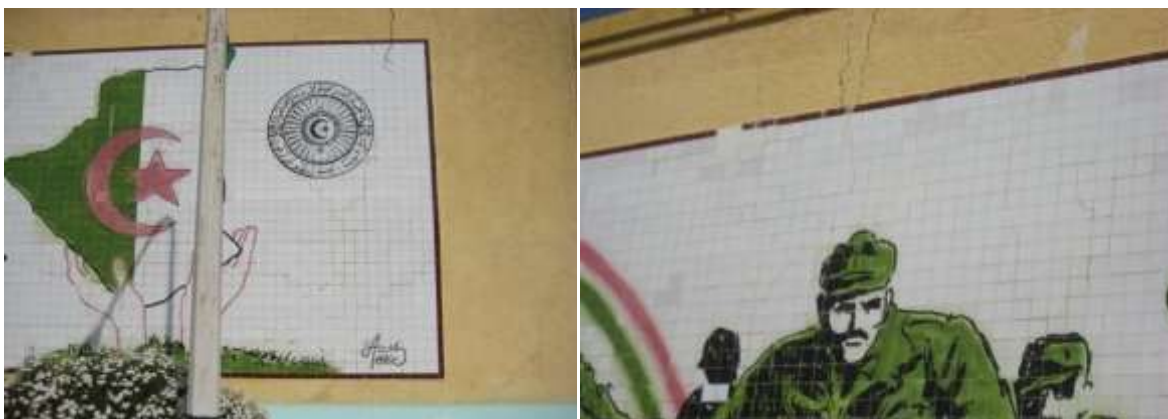
- la mosaïque faite de carrelage, à l'entrée du cimetière présente aussi des fissures profondes à 45° sur toute l'épaisseur du mur (24 cm). (**Photos 2.8**).

**Photos 2.8.** Fissures de mosaïque profondes à 45°.

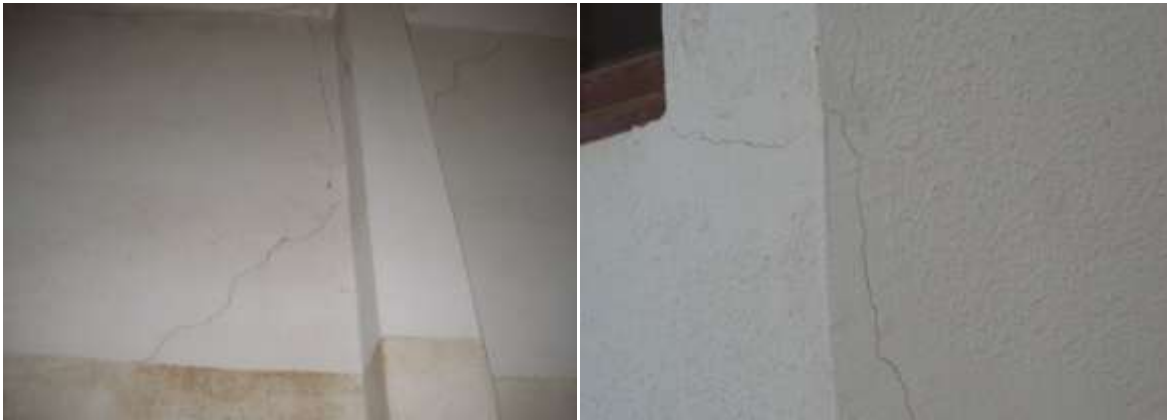
- les murs intérieurs de la mosquée présents aussi des fissures diagonales à 45°. (**photos 2.9**).

**Photo 2.9.** Fissure diagonal à 45°.

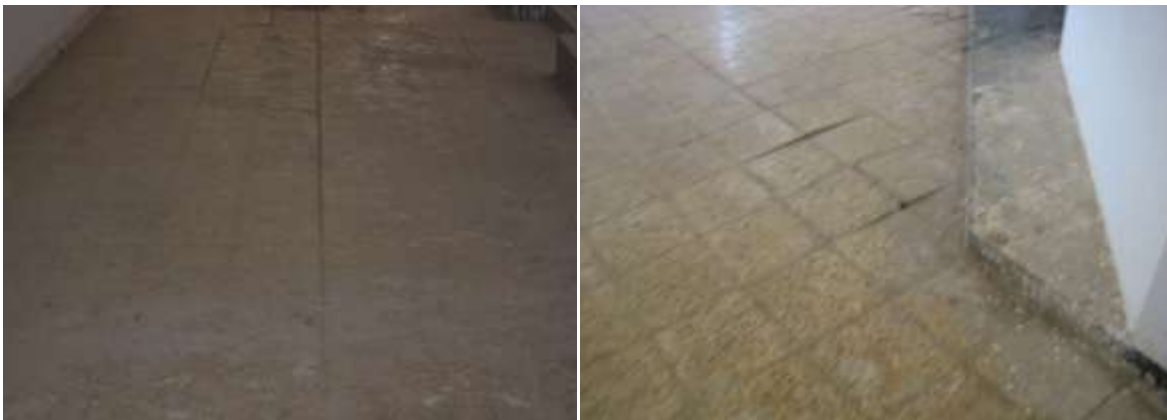
- Les fissures qui traversent les murs sont presque toutes des fissures profondes et se sont des fissures qui évaluent.
- Soulèvement et décollement des carreaux de revêtement à l'intérieur et à l'extérieur de la salle à cause de mouvement de sol. **Photos 2.10**.

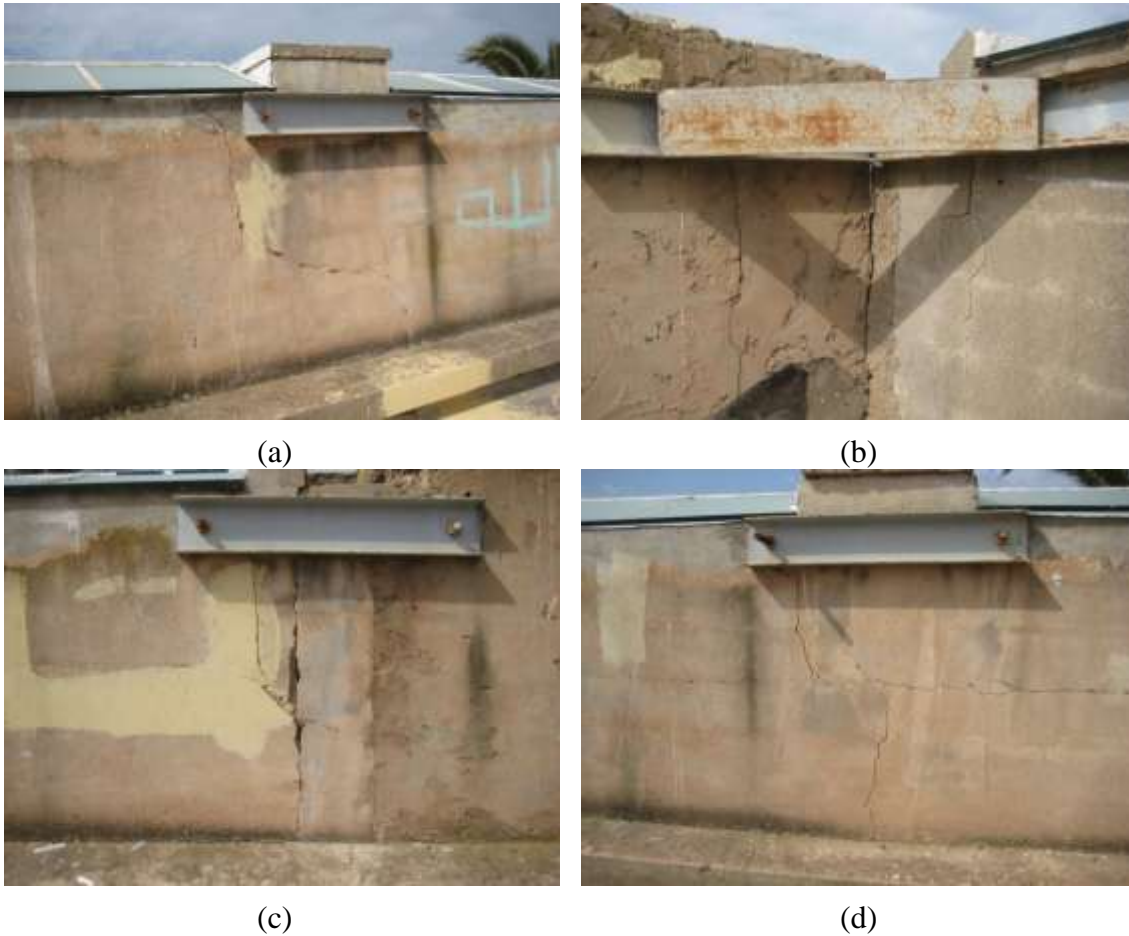
- Fissures diverses sur les murs construits sur les acrotères. (**Photos 2.11**).

**Photo 2.11.** Fissure des murs périphériques.

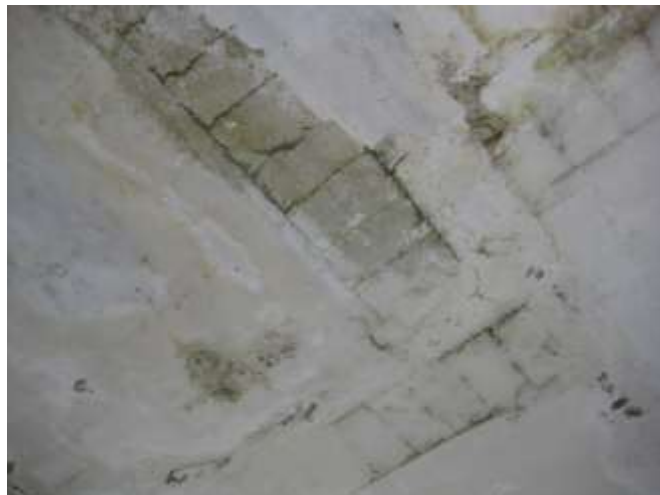
- Un poteau du coin, parmi les sept poteaux des cotés Est et Nord, a été supprimé pour dégager l'entrée de la mosquée ce qui impose deux poutres croisées, la portée de chacune est de 6.30m avec une retombée de 21cm. (**Photo 2.12**).

**Photo 2.12.** Deux poutres croisées, sans poteau.

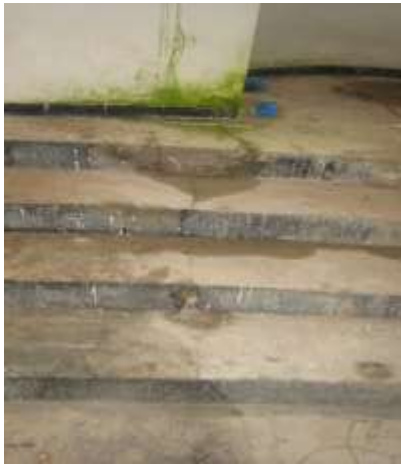
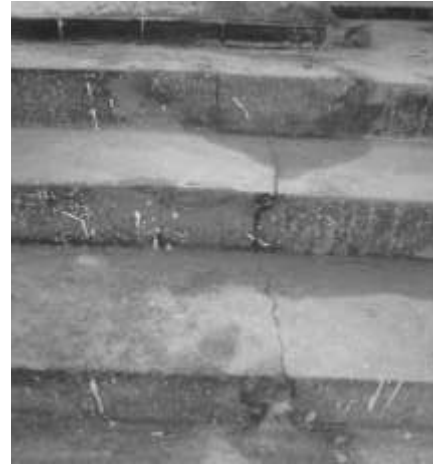
- Fissures visible sur les escaliers qui mènent au mihrab. (**Photos 2.13**).

**Photo 2.13.** Fissures profondes sur les escaliers.

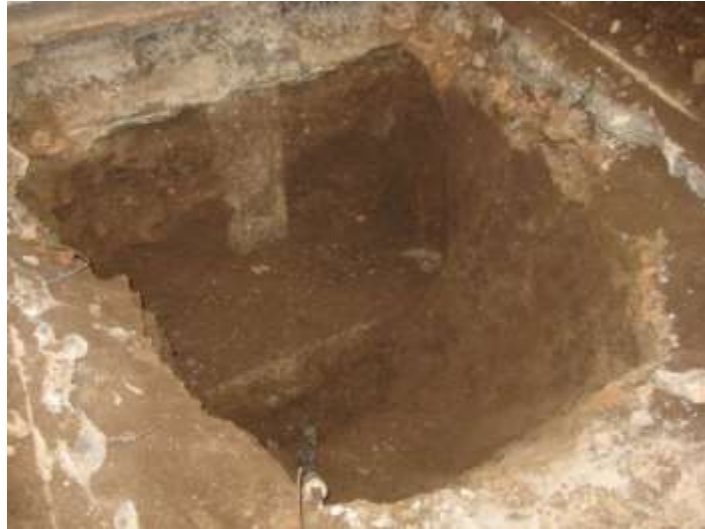
Insuffisance de la hauteur d'ancrage des semelles. L'ancrage des fondations doit-être suffisant, raisonnable pas moins de 3m, plus un aménagement d'un espace entre le sol et le bas de la longrine aurait dû être entrepris. (Photos 2.14)

**Photo 2.13.** Semelle isolé encreé superficiellement.

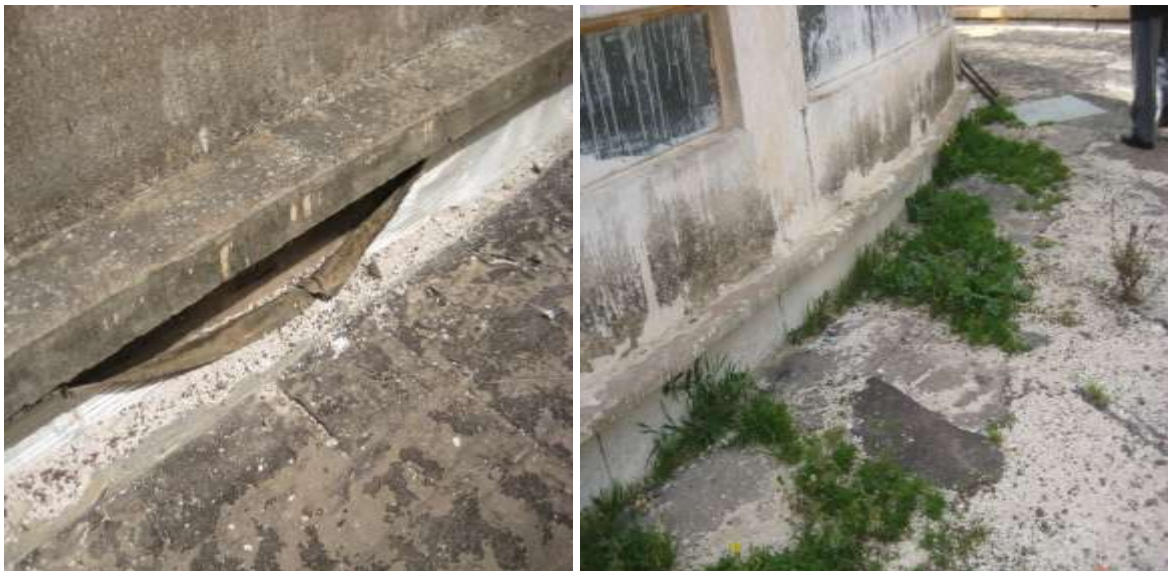
Dégradation, détérioration et disparition par endroit du complexe d'étanchéité sur la terrasse plate. (**Photos 2.14**)

**Photo 2.14.** Dégradation du complexe d'étanchéité sur la terrasse plate.

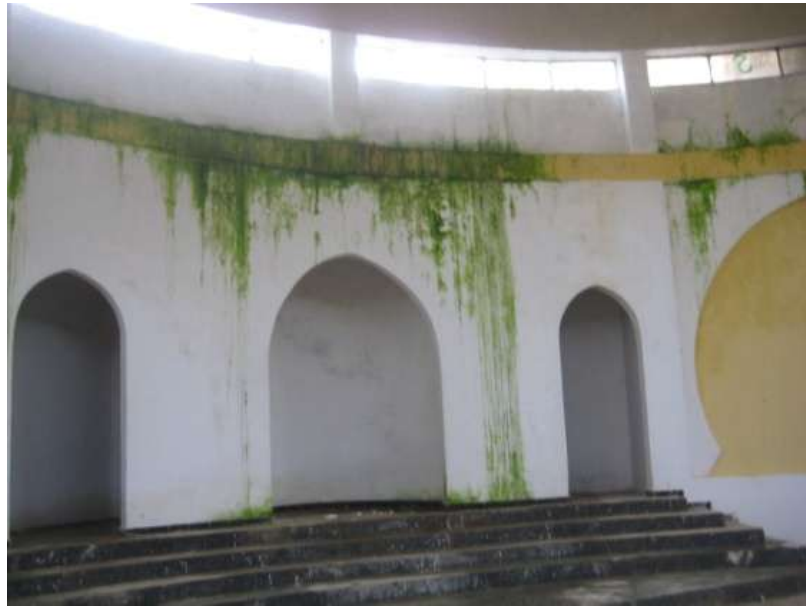
On observe aussi un manque d'un poteau qui a été arraché totalement pour dégager l'espace pour le mihrab. (**Photo 2.15**)

**Photo 2.15.** Un manque de poteau qui a été arraché pour dégager l'espace pour le mihrab.

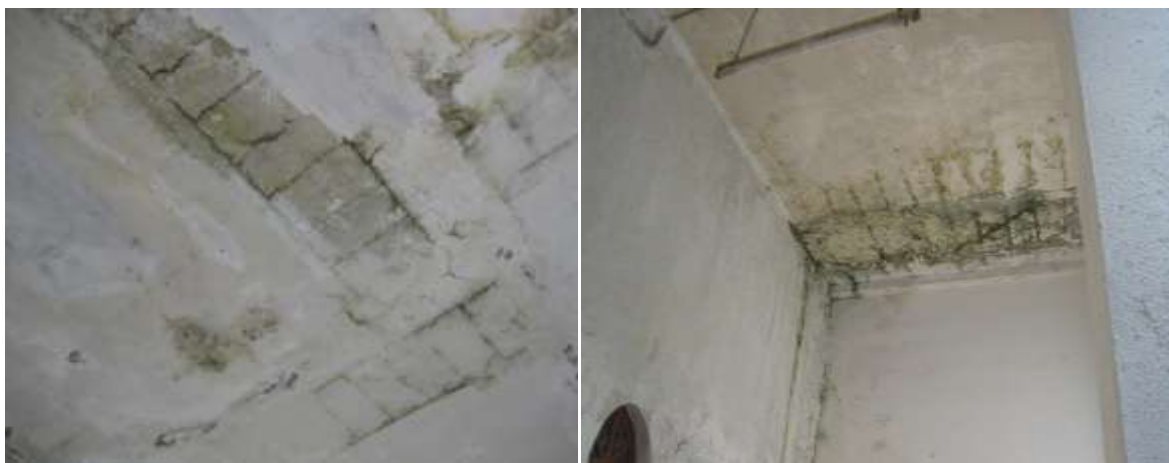
Traces importantes de ruissellements et d'infiltrations sur les murs, sous la coupole et sur le plafond de la terrasse plate. (**Photo 2.16.**)

**Photo 2.16.** Les traces de ruissellements et d'infiltrations sur les murs.

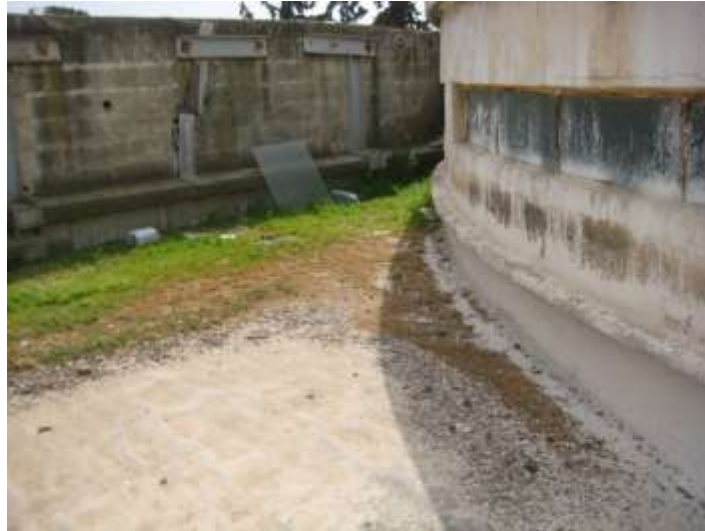
Présence de végétations sur la terrasse plate et divers débris de verres et autres. (**Photos 2.17.**)

**Photo 2.17.** Présence de végétations sur la terrasse.

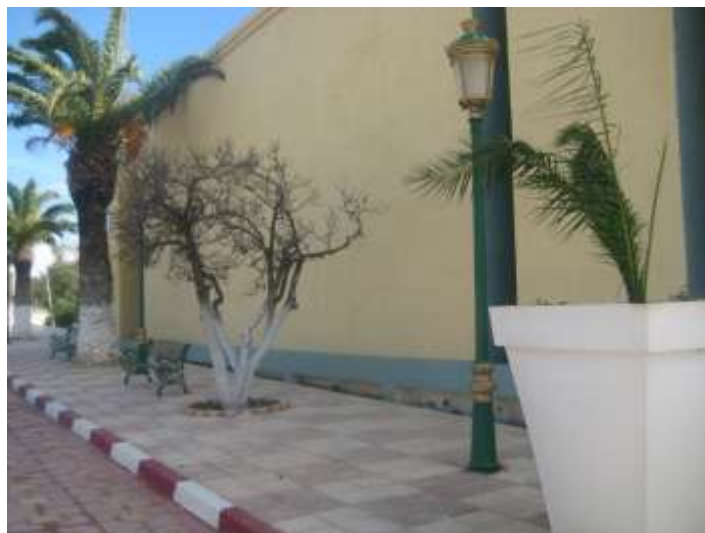
Présence des arbres à une distance proche de la mosquée sur le coté Nord et le coté Est (**Photo 2.18**).

**Photo 2.18.** Présence d'arbres sur le coté Nord de la mosquée.

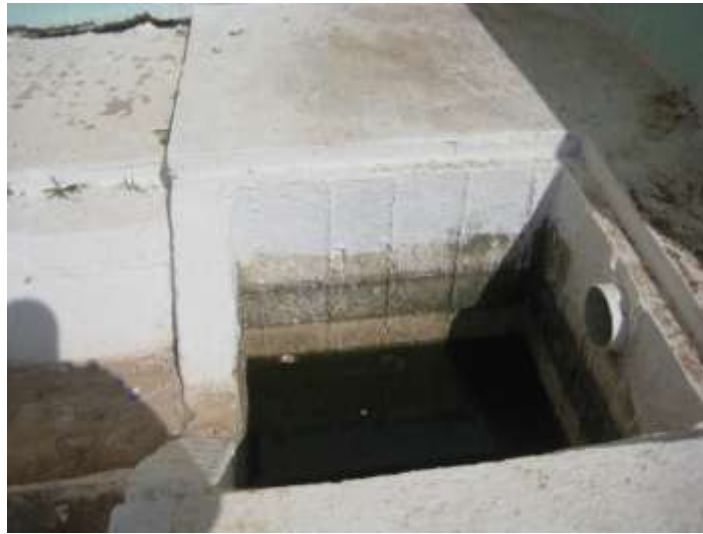
Présence d'eaux stagnantes dans le regard situé sur la périphérie du réseau de drainage des eaux superficielles de l'ouvrage avec un signe visible de tassement à l'Ouest de ce réseau. (Photo 2.20).

**Photo 2.20.** Eaux stagnantes dans le regard situé sur la périphérie du réseau de drainage.

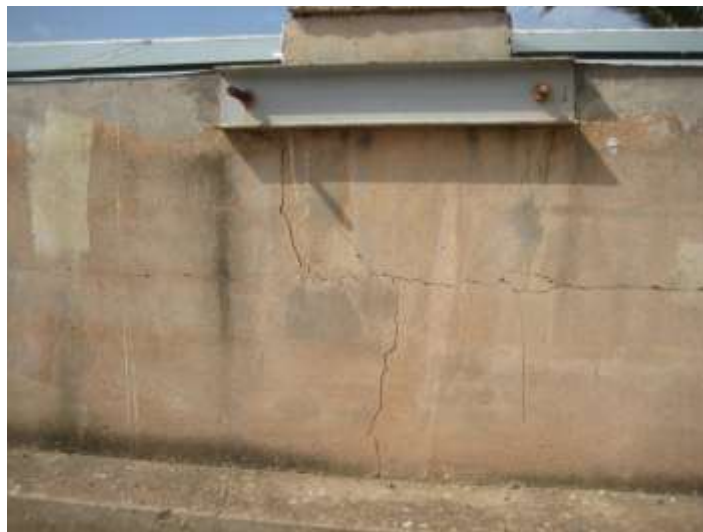
Déchirures des cordons de soudures réalisés aux droits de rabouillage des sections des profilés en U, ceinturant les murs extérieurs dans leurs parties supérieures (renforcement réalisé durant les années 1996 /1997 après l'apparition des premiers signes de désordres constatés). (Photo 2.21).

**Photo 2.21.** Déchirures des cordons de soudures réalisés aux droits de rabouillage des sections des profilés en U.

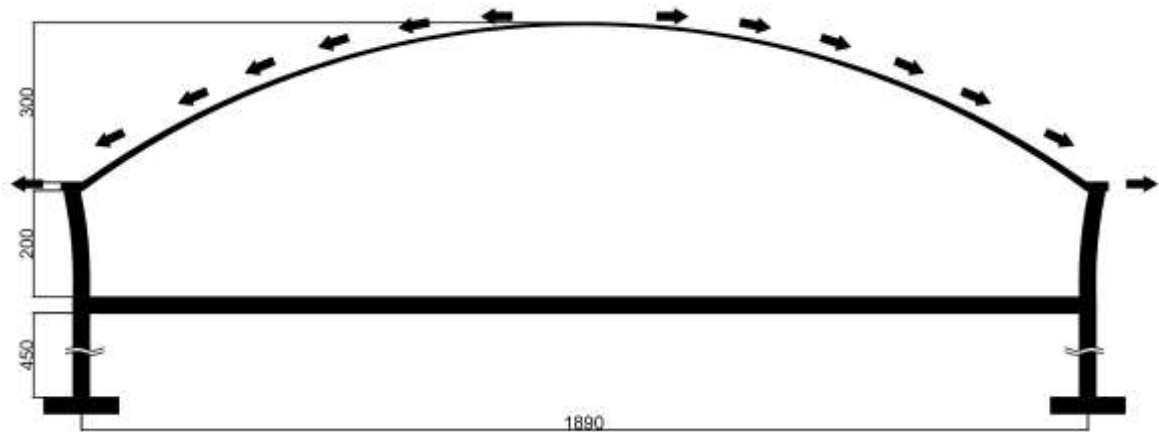
**Figure 2.5.** Figure montrant la cause de dégradation des poteaux courts.

La figure ci-dessus présente la cause de dégradation des poteaux courts soumise à la poussée qui est exercée par la coupole. La coupole transmet des charges verticales et horizontales et les poteaux sont construits pour résister seulement aux charges verticales. L'impact de la coupole sur les poteaux courts crée une torsion latérale, c'est pour cela, à la modélisation de la mosquée, on trouve des valeurs de moment très importantes pour ces poteaux.

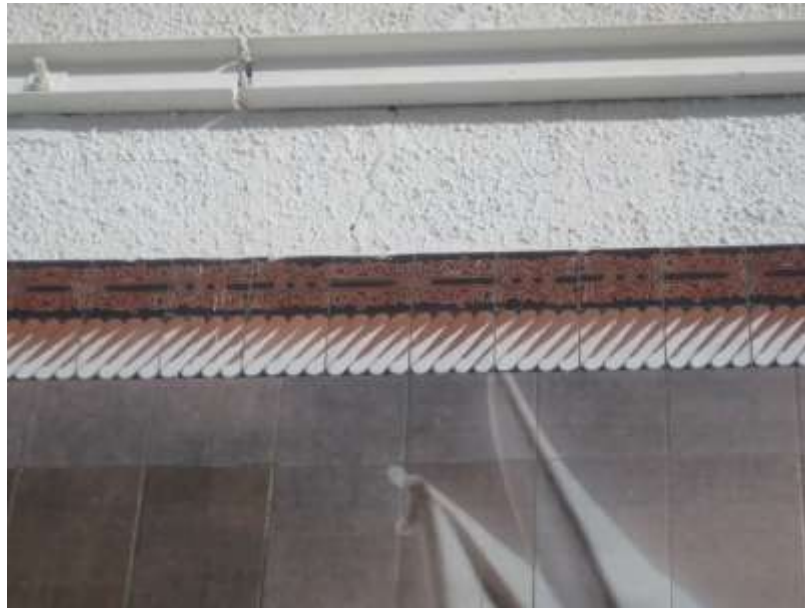
**Photo 4.1.** Une fissure active sur la façade de la mosquée qui est déjà réparée.
