Département de Génie Civil

Soutenance de Master

RÉHABILITATION DE LA MOSQUÉE DU CIMETIÈRE DES CHOUHADAS DE HENNAYA

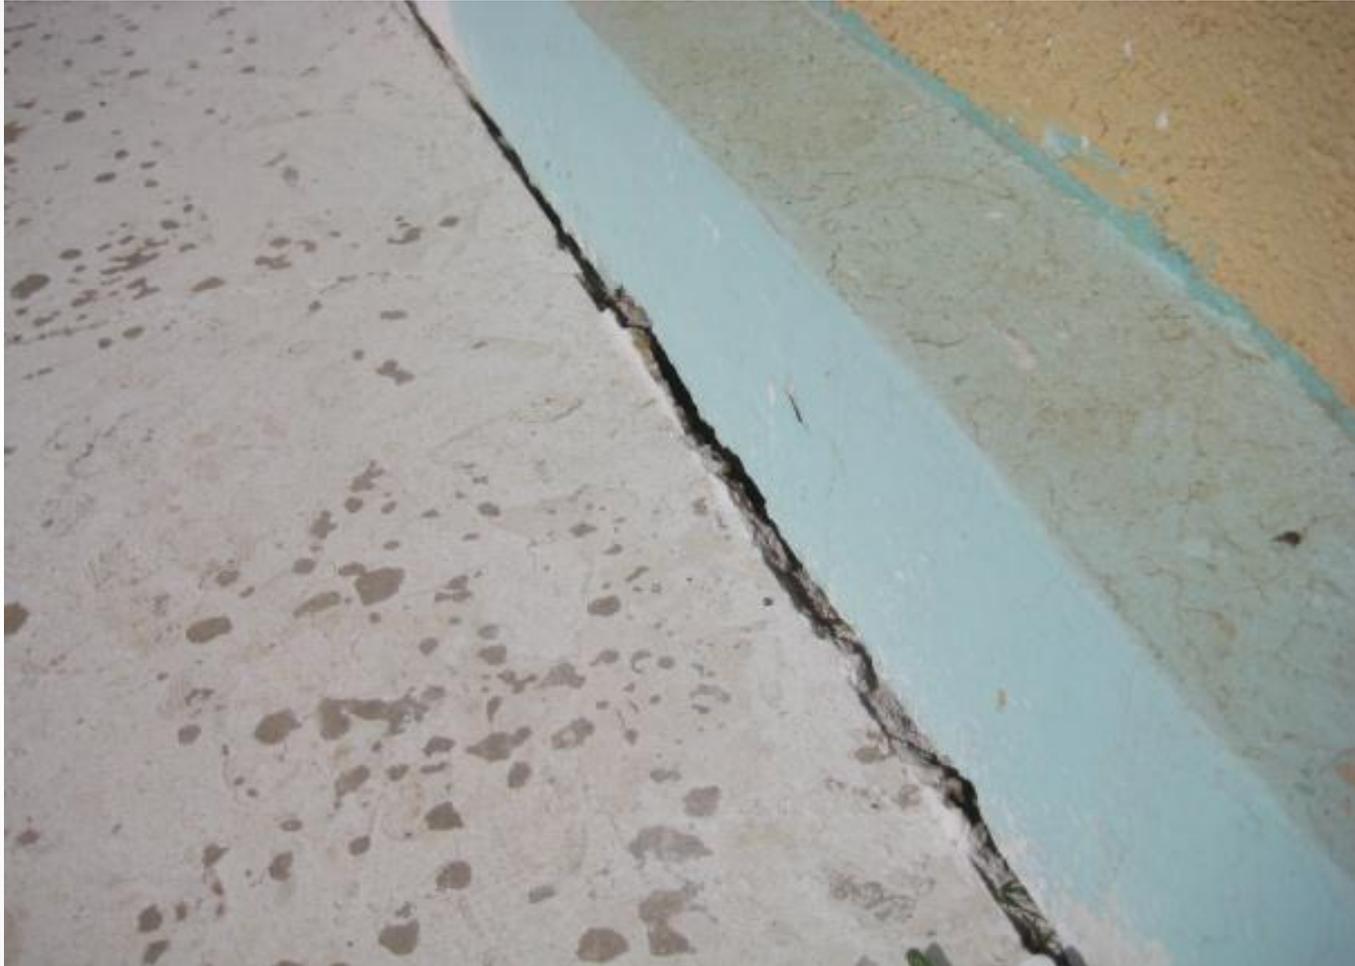
***UN TASSEMENT VISIBLE SUR LA PARTIE EST
ET OUEST DE LA MOSQUÉE***

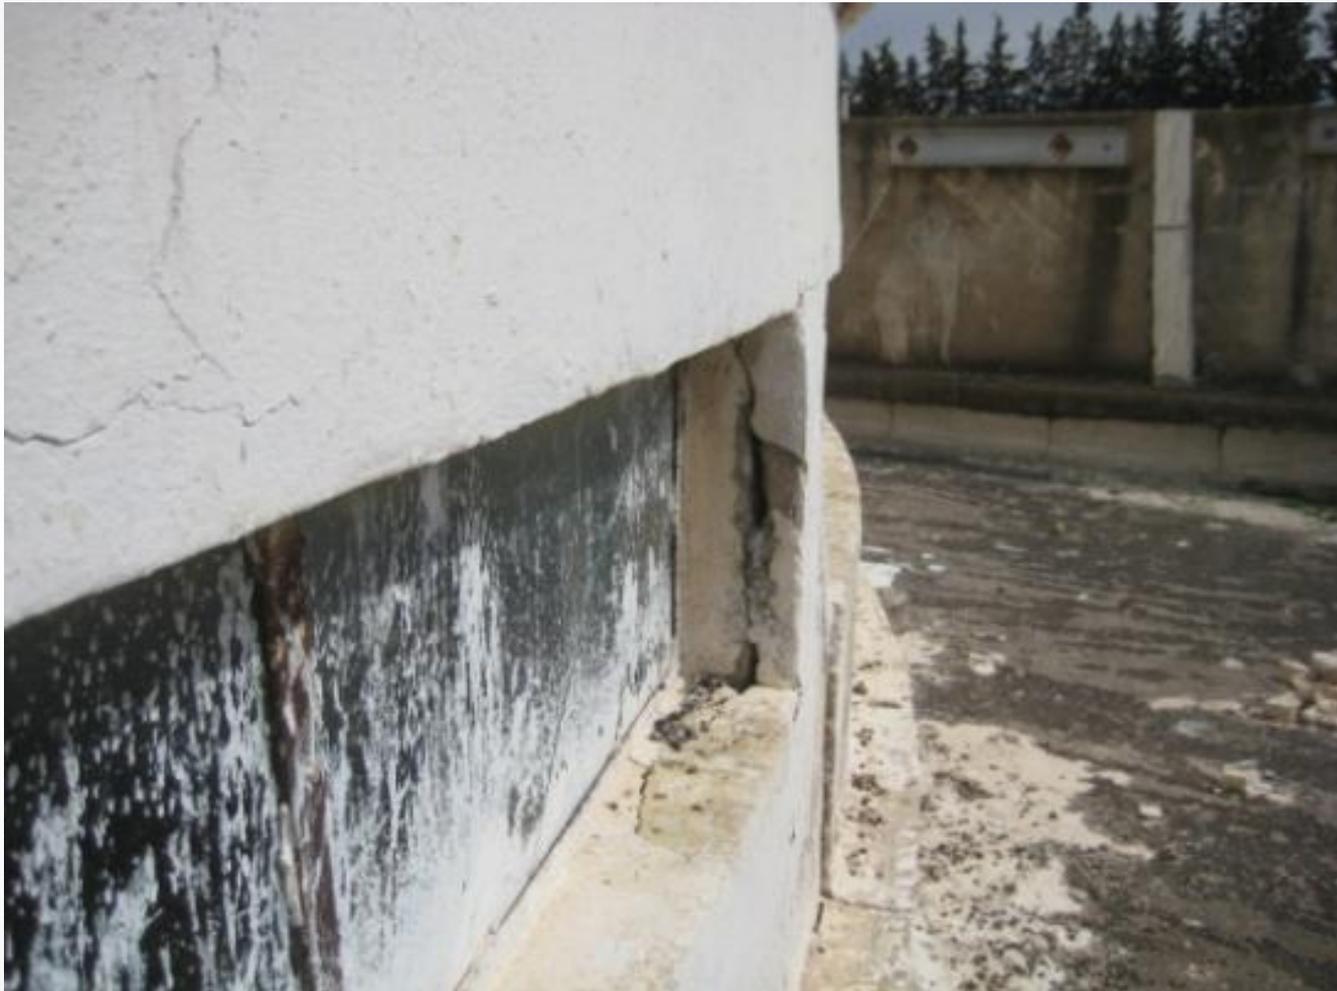
LE CISAILLEMENT DES POTEAUX COURTS

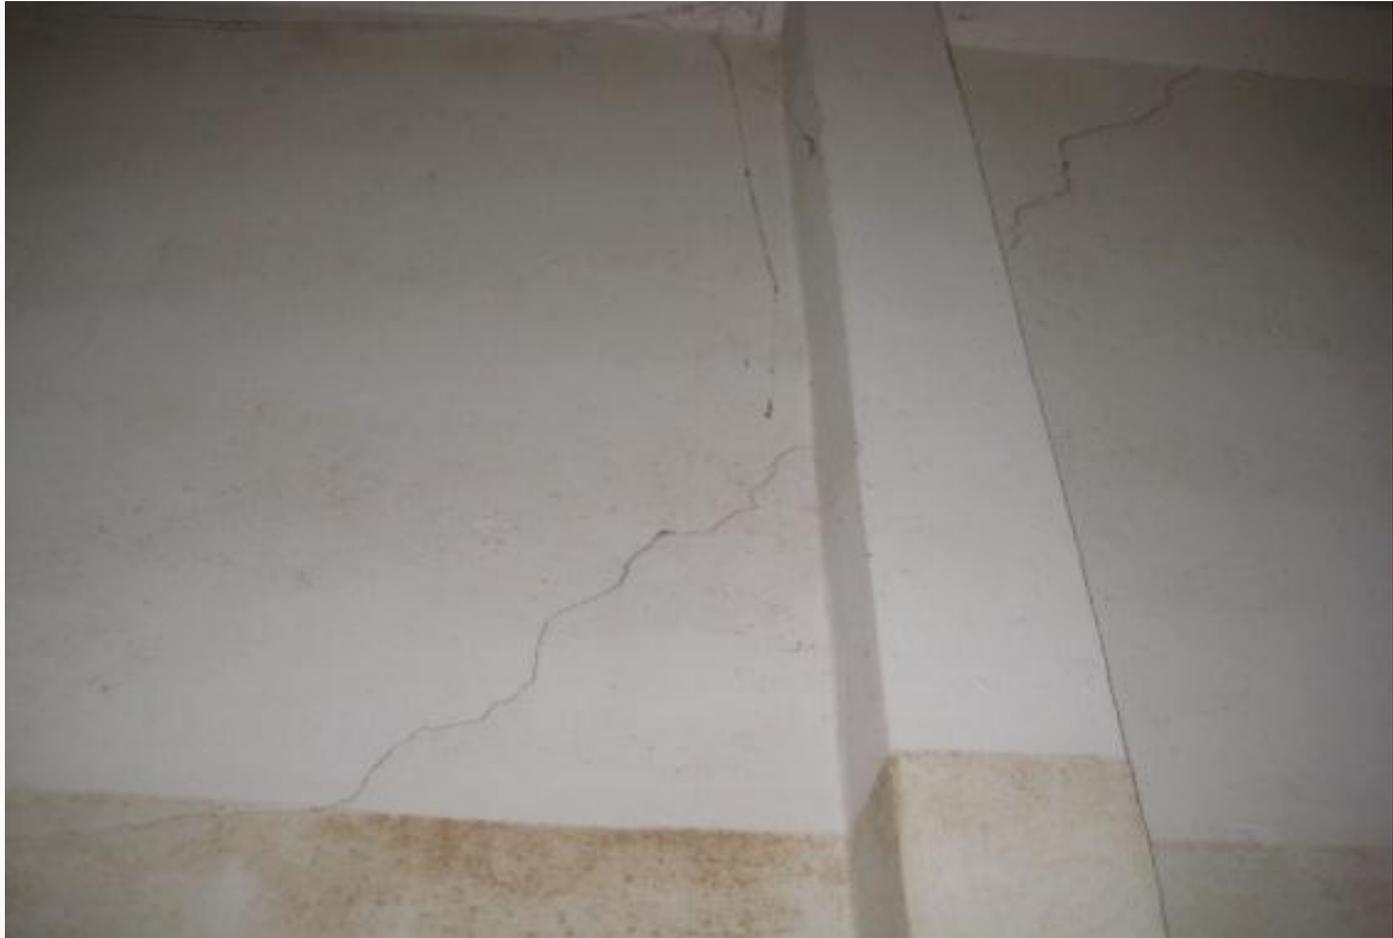
DES FISSURES DIVERSES

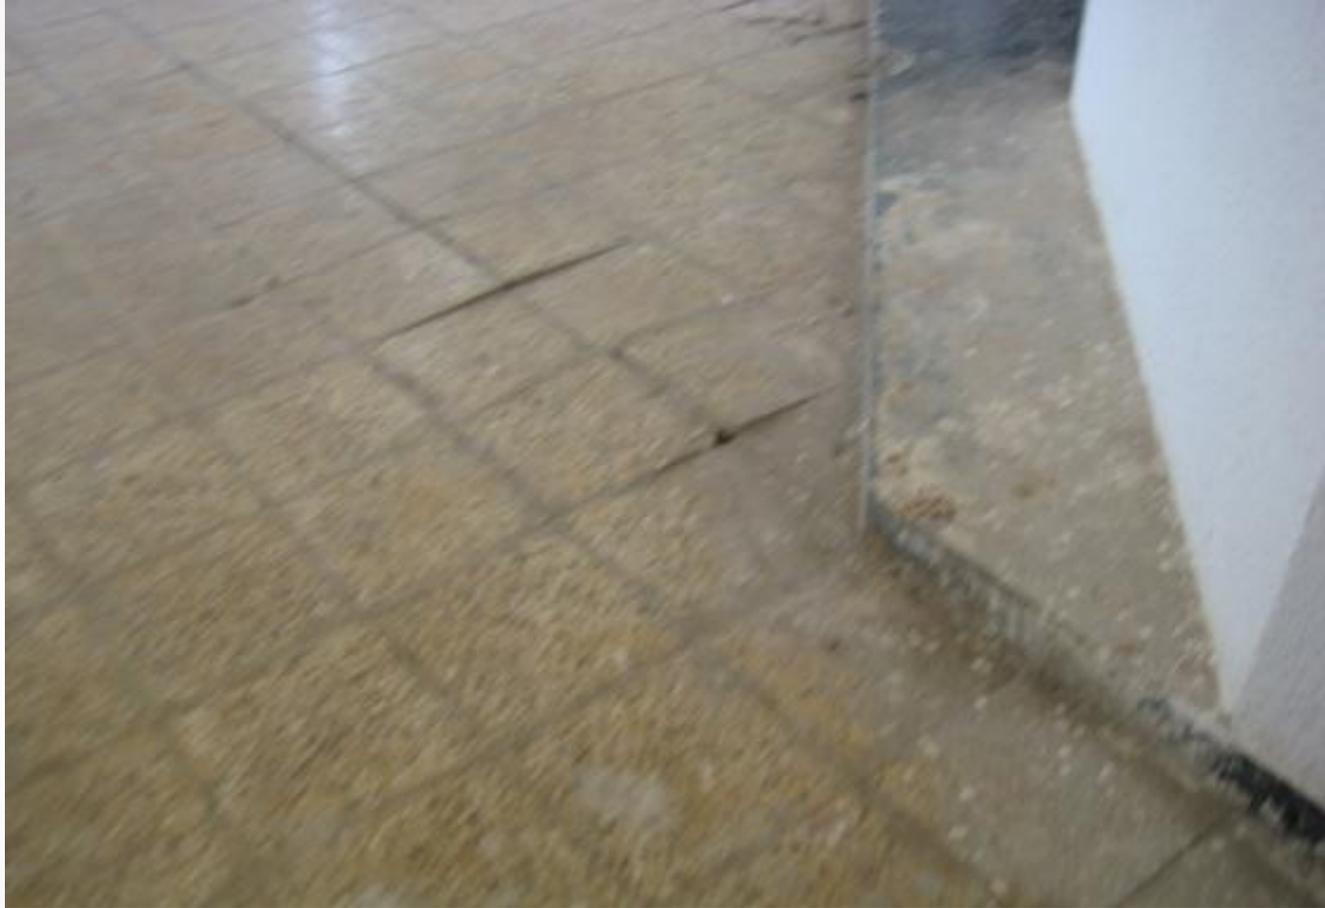
***LE SOULÈVEMENT DU
CARRELAGE***

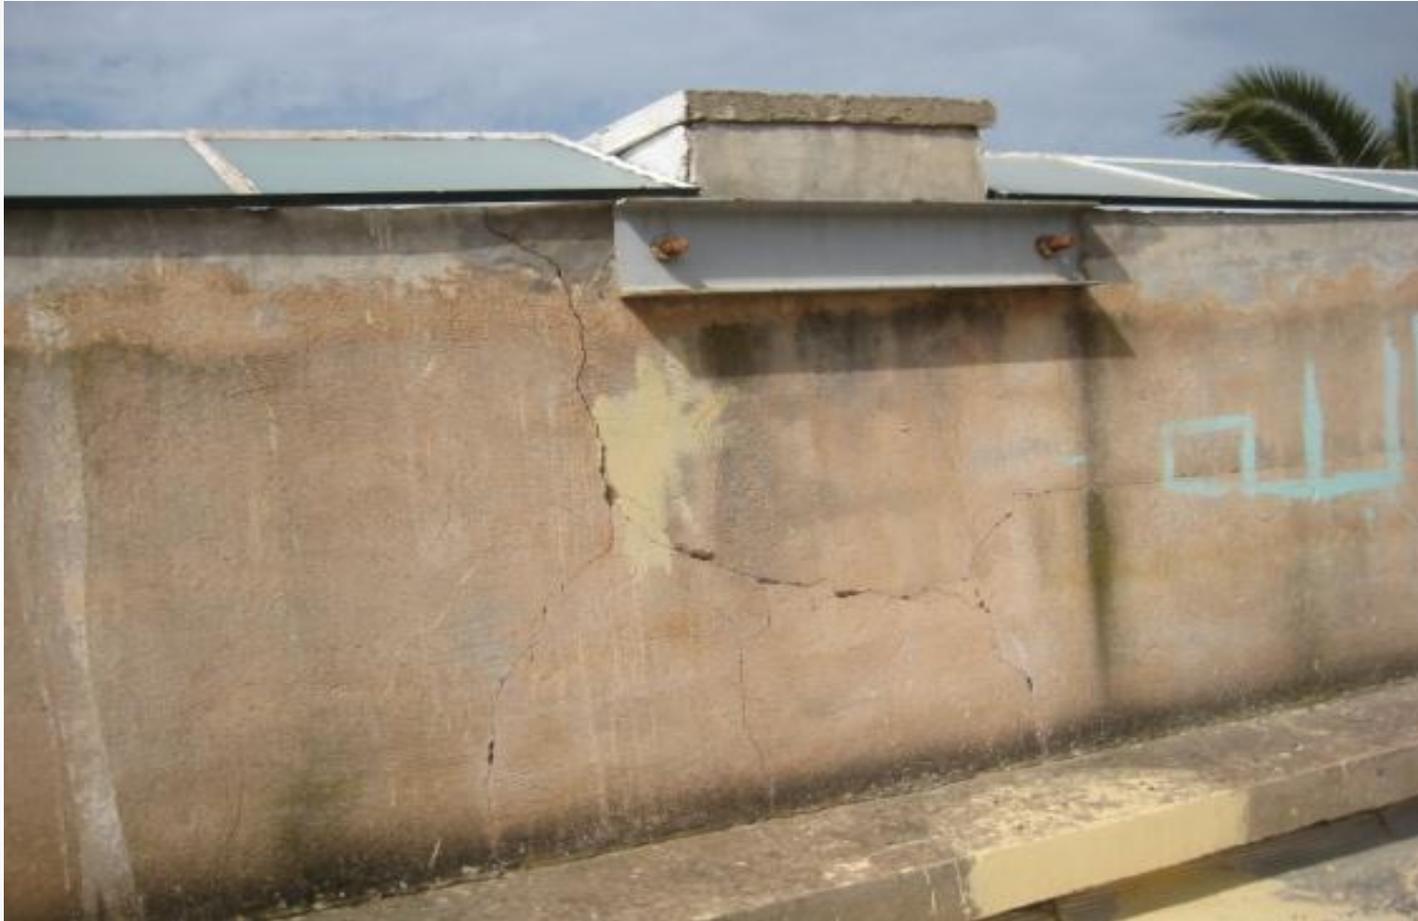
***DES FISSURES PROFONDES SUR
LES MURS PÉRIPHÉRIQUES***

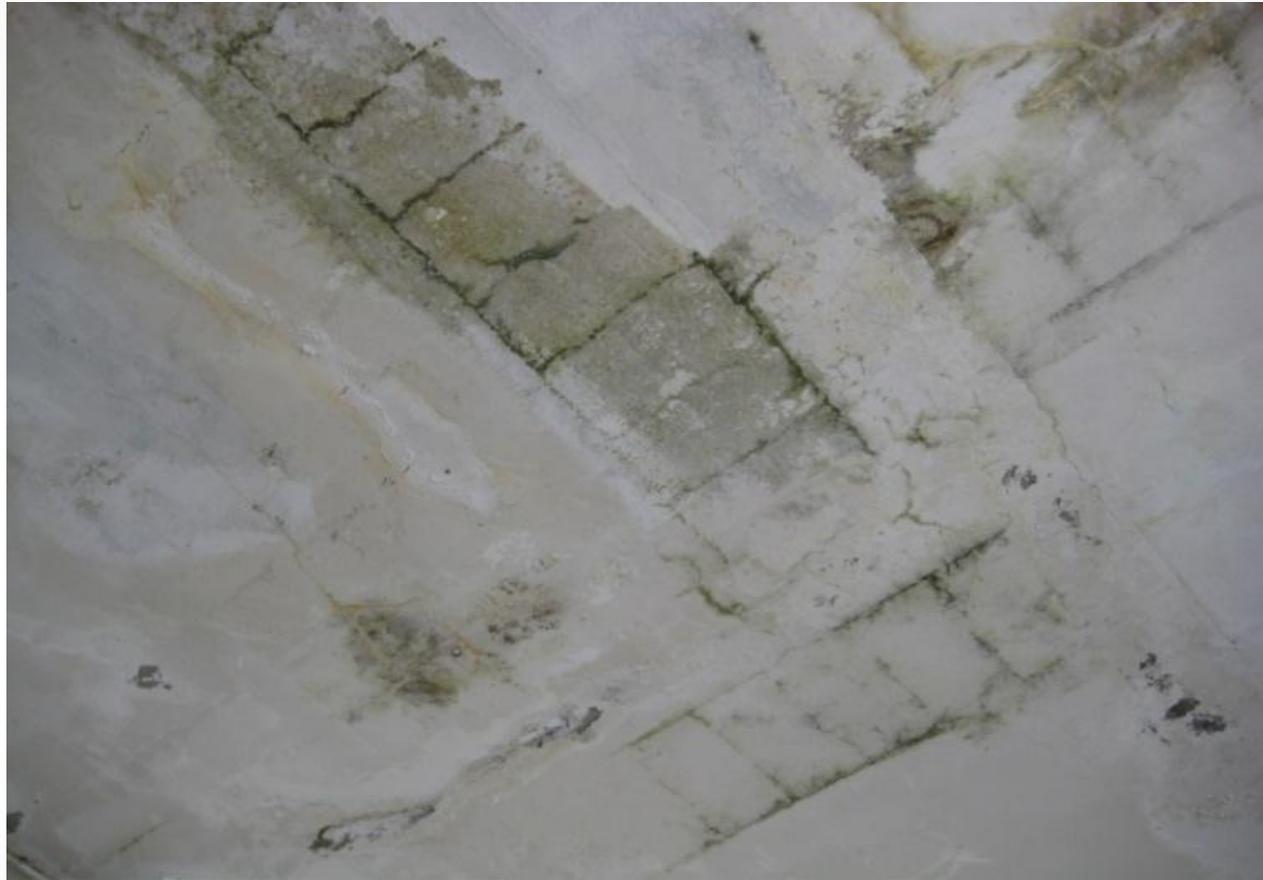
*LA JONCTION DES POUTRES CROISÉES
SANS APPUIS AU NŒUD*

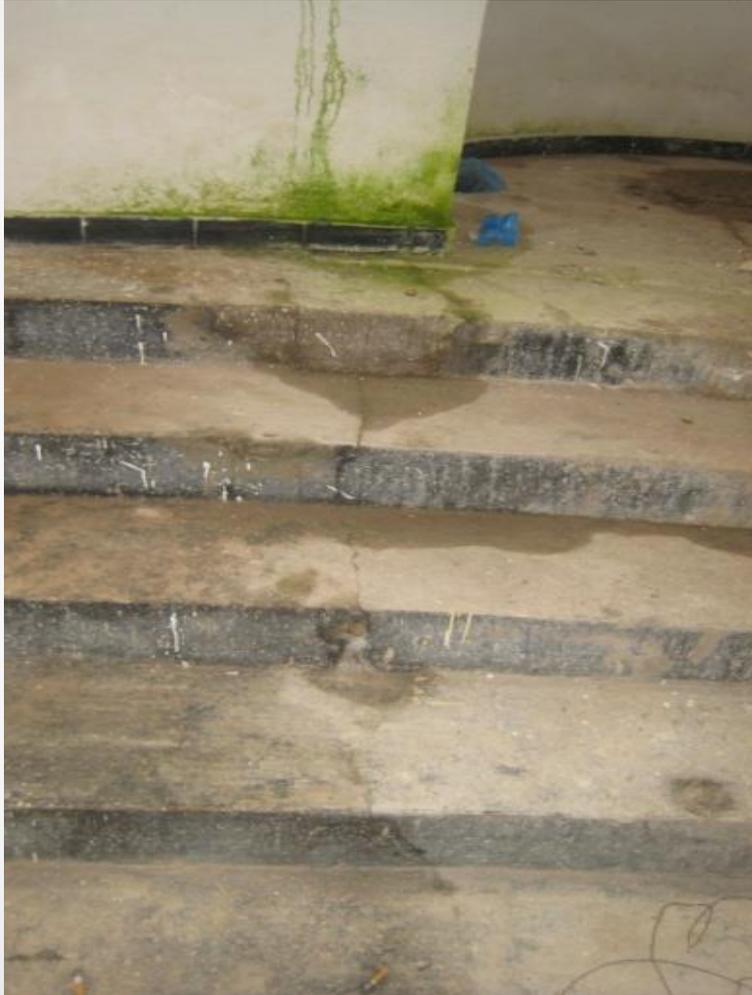
***DES FISSURES SUR LES ESCALIERS QUI
MÈNE AU MIHRAB***

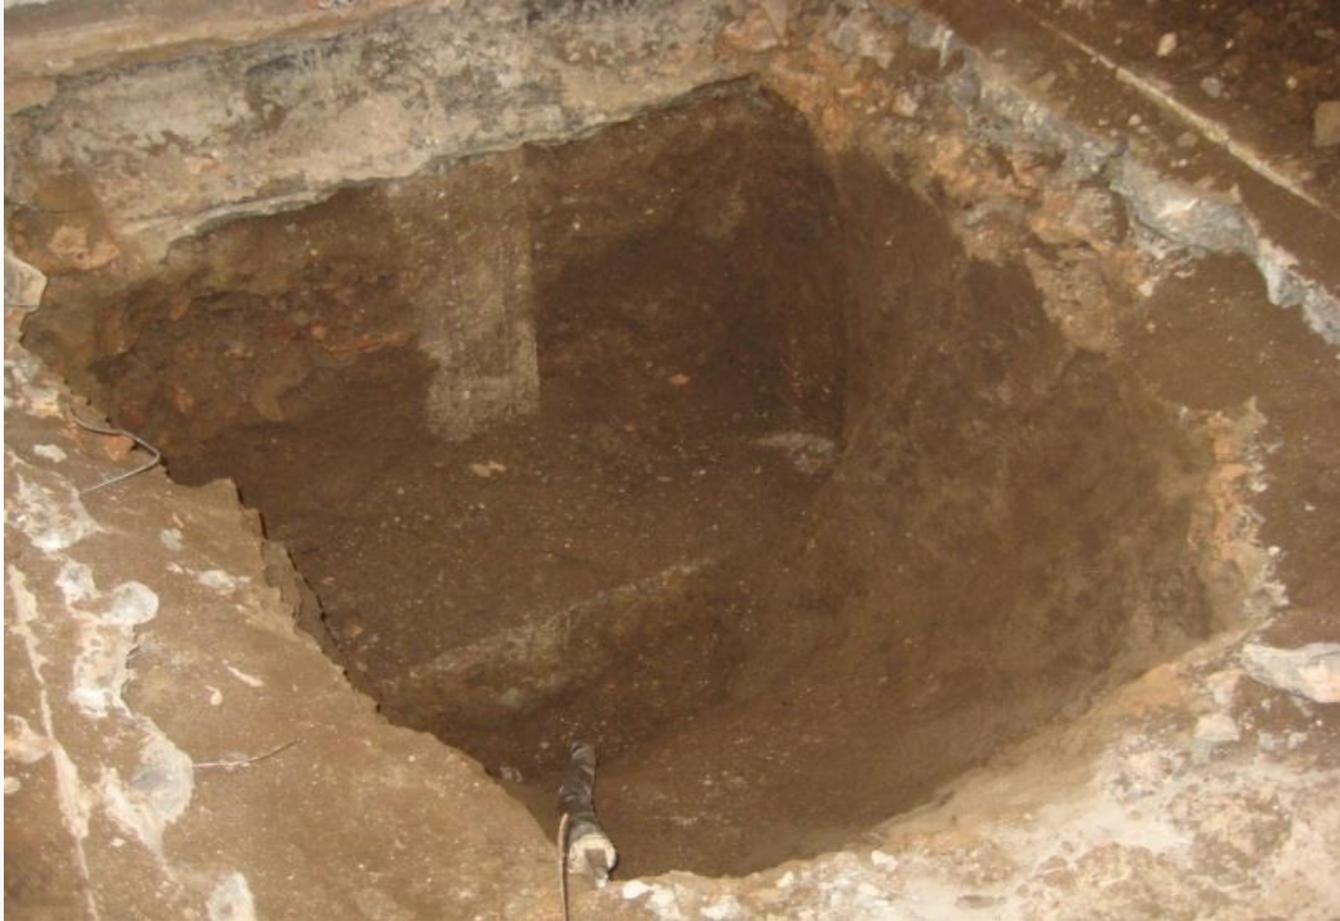
***SEMELLE SUPERFICIELLE TYPE ISOLÉE ANCRÉE À UNE
PROFONDEUR MOYENNE DE 1M***

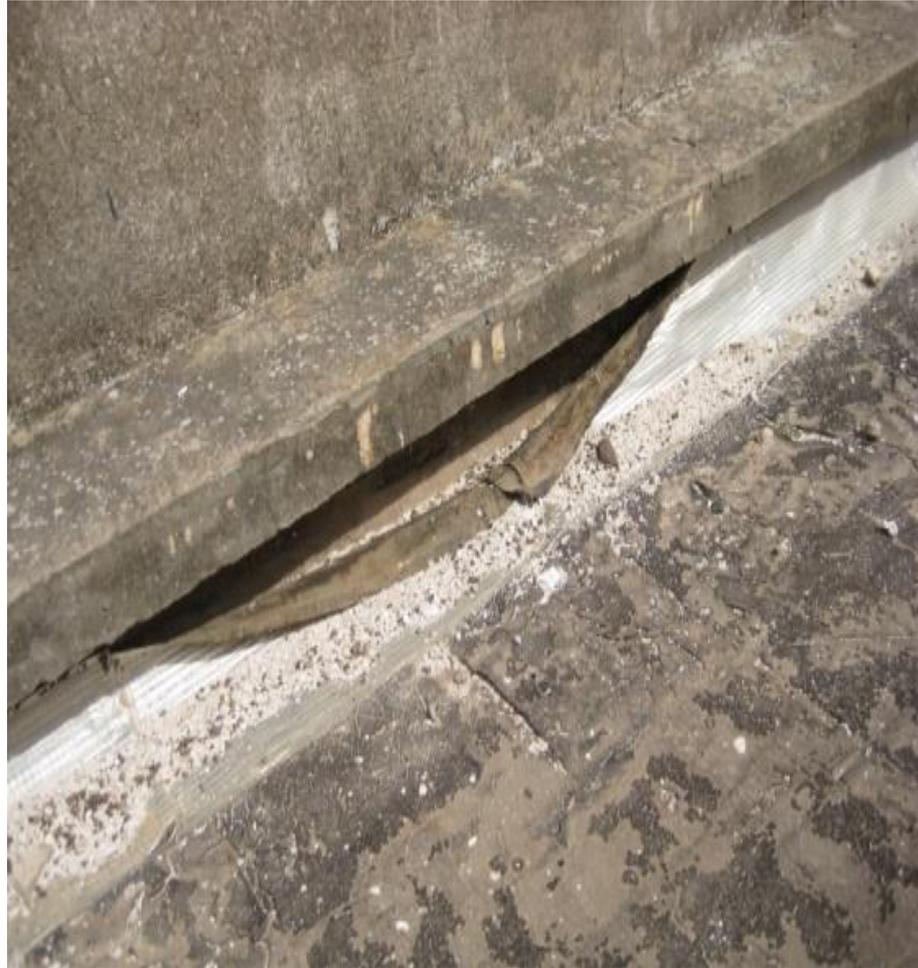
DÉGRADATION DU COMPLEXE D'ÉTANCHÉITÉ

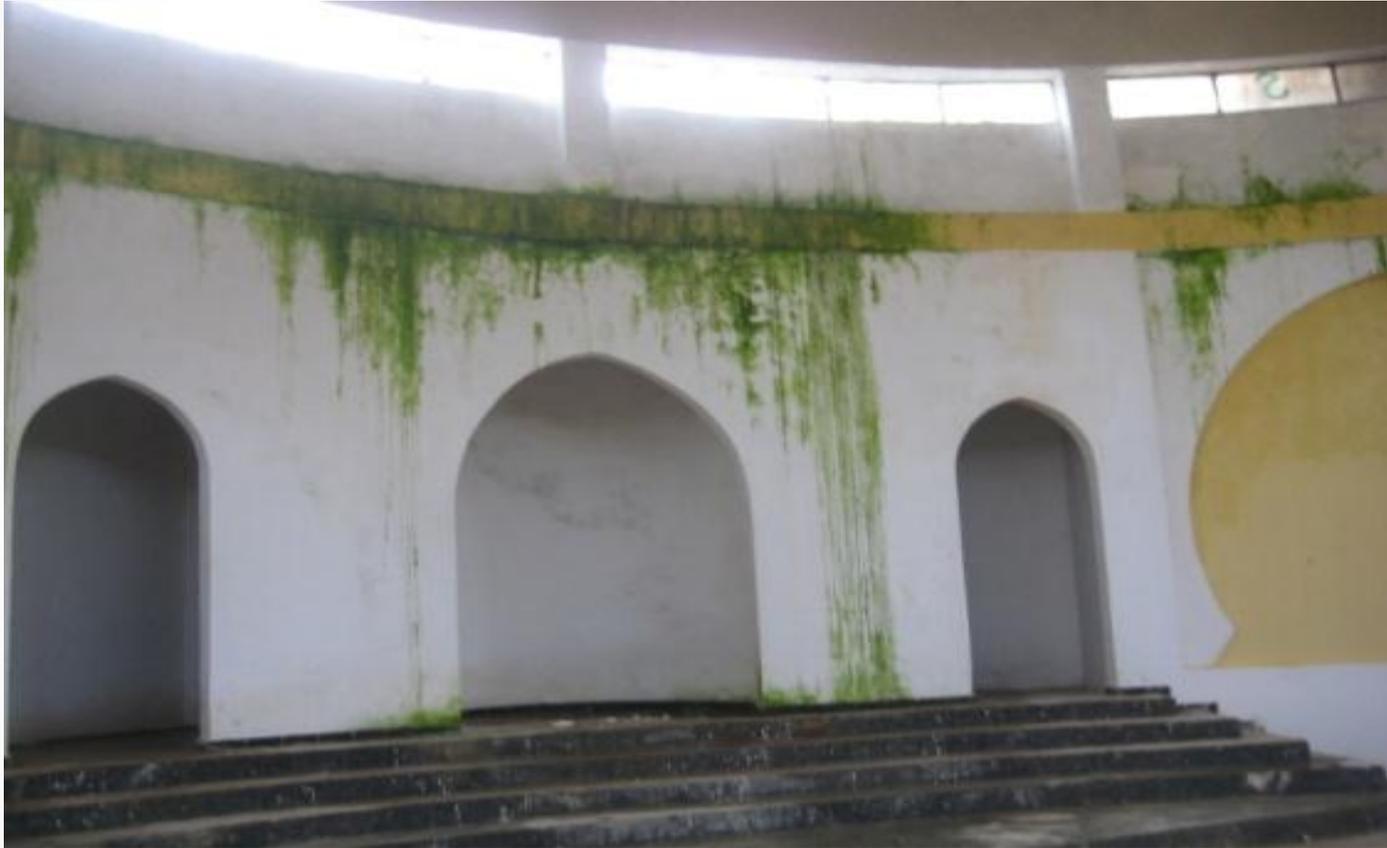
***LE POTEAU ARRACHÉ POUR DÉGAGER L'ESPACE POUR
LE MIHRAB***

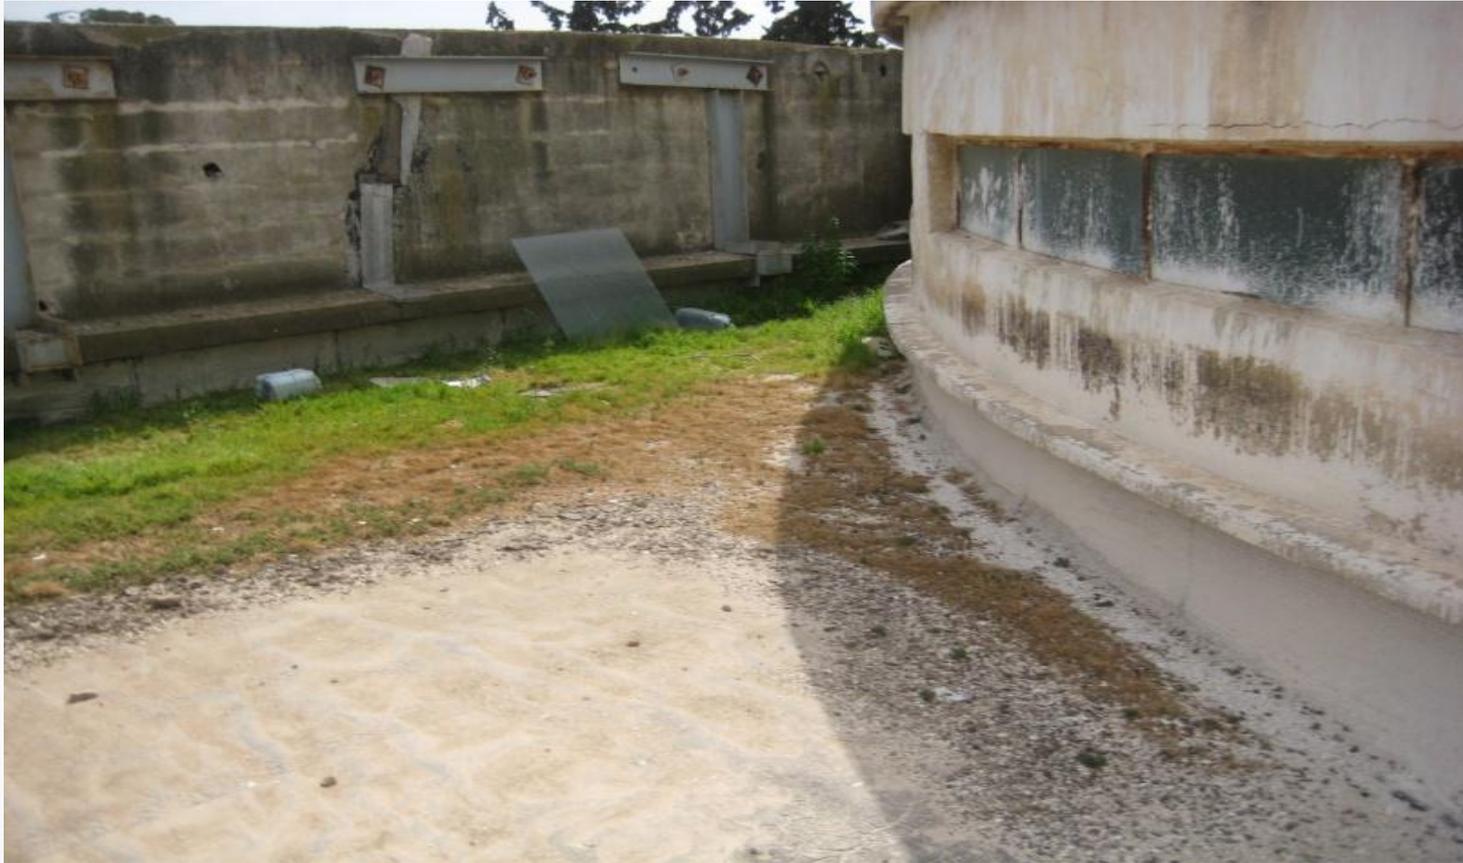
PRÉSENCE DE VÉGÉTATION SUR LA TERRASSE

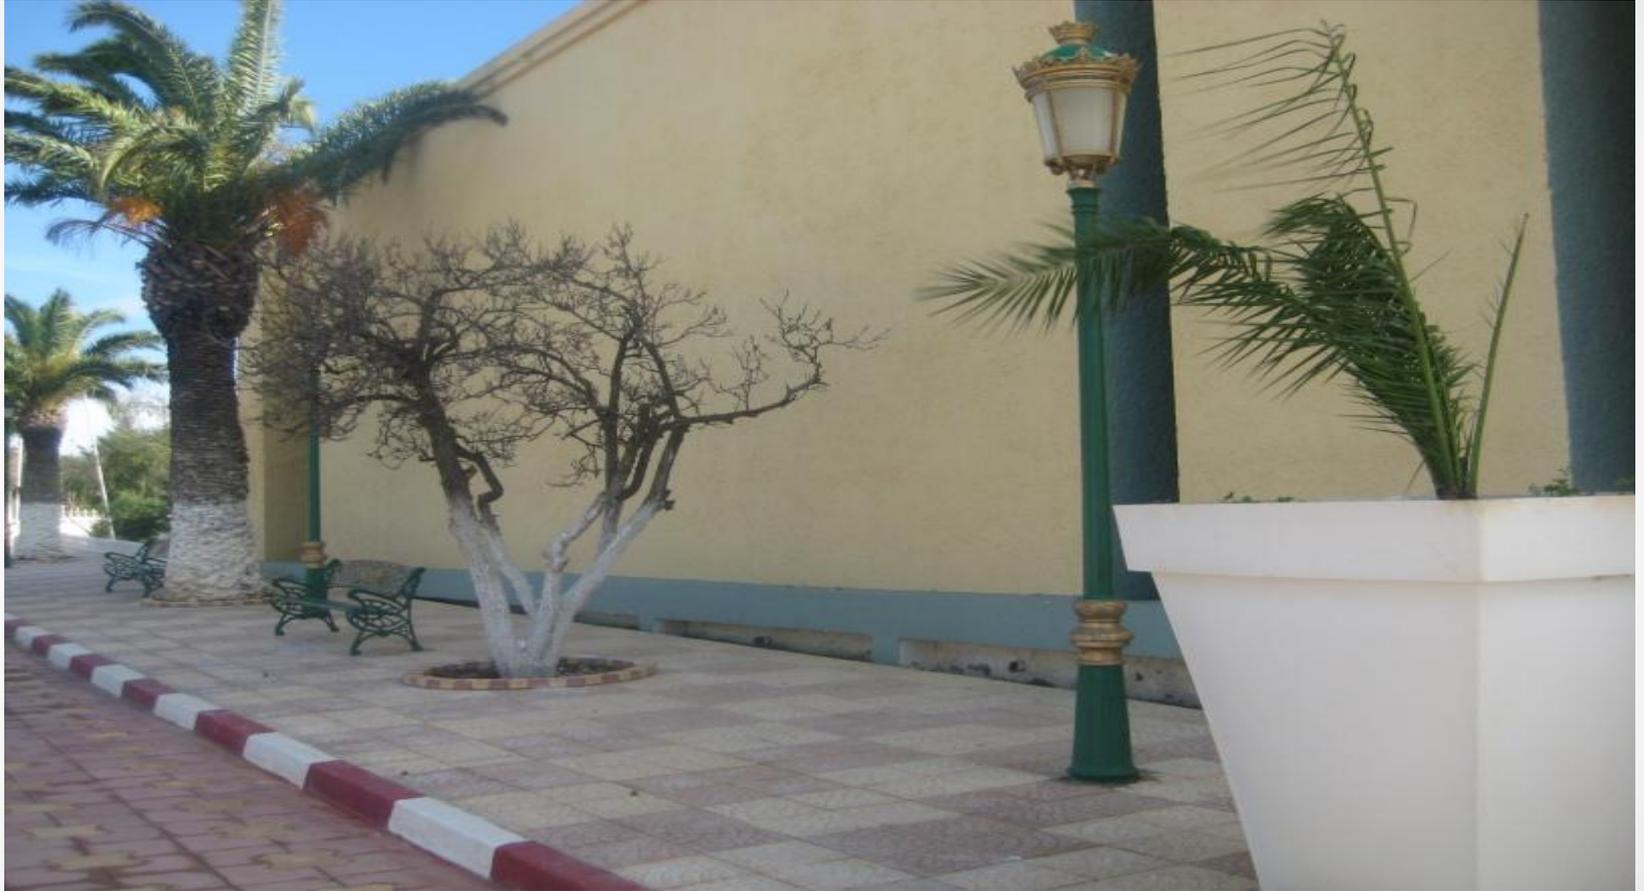
LES ARBRES TRÈS PROCHES DE LA MOSQUÉE

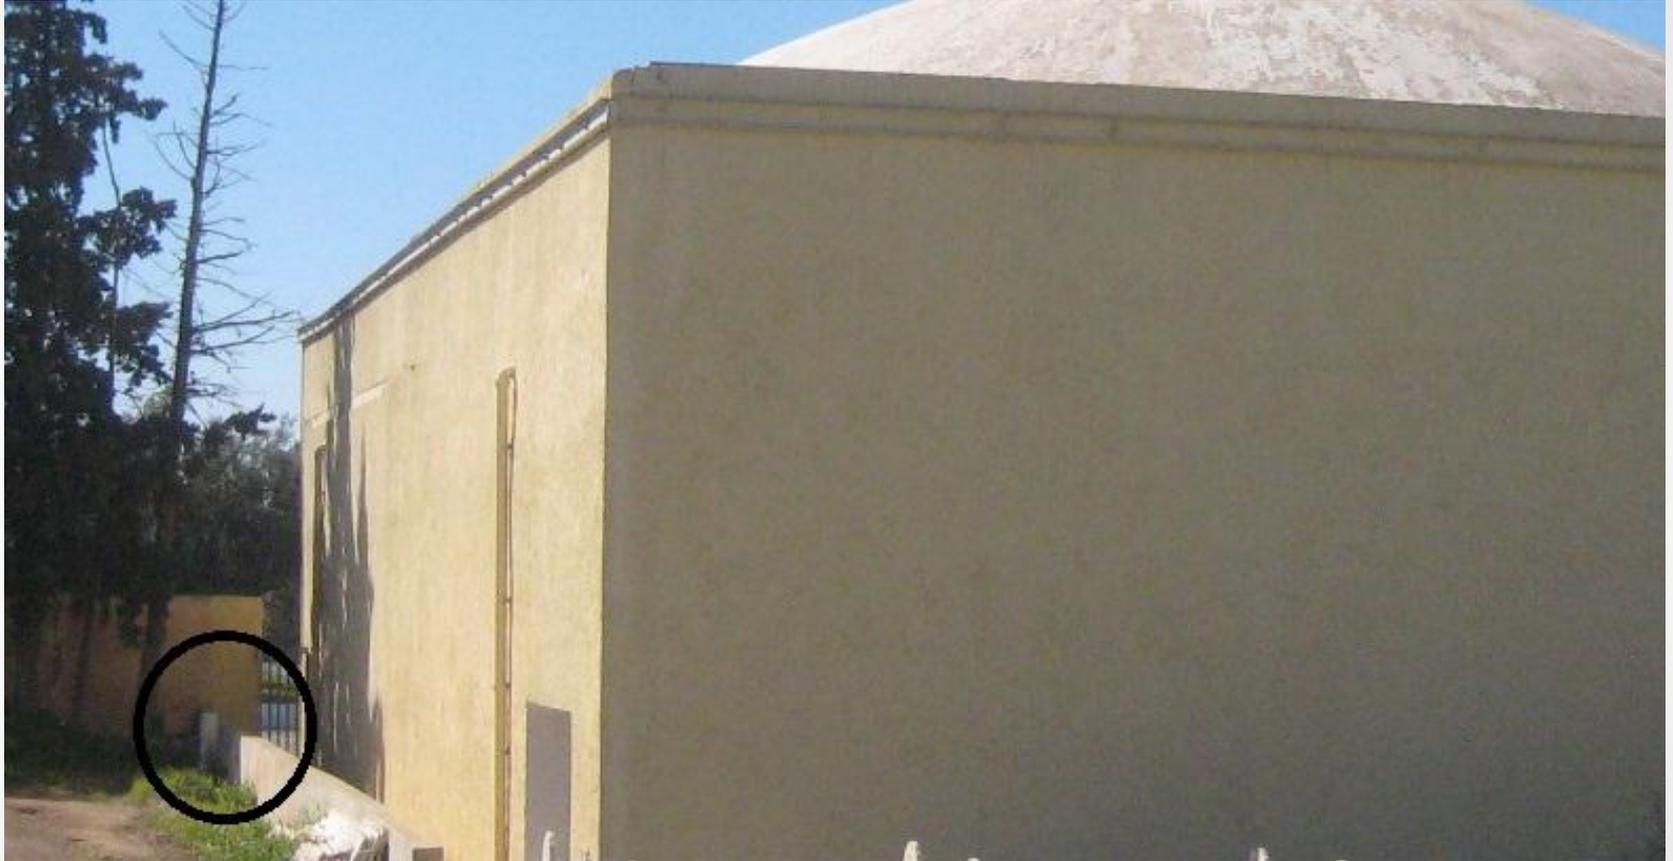
SOURCE D'EAU

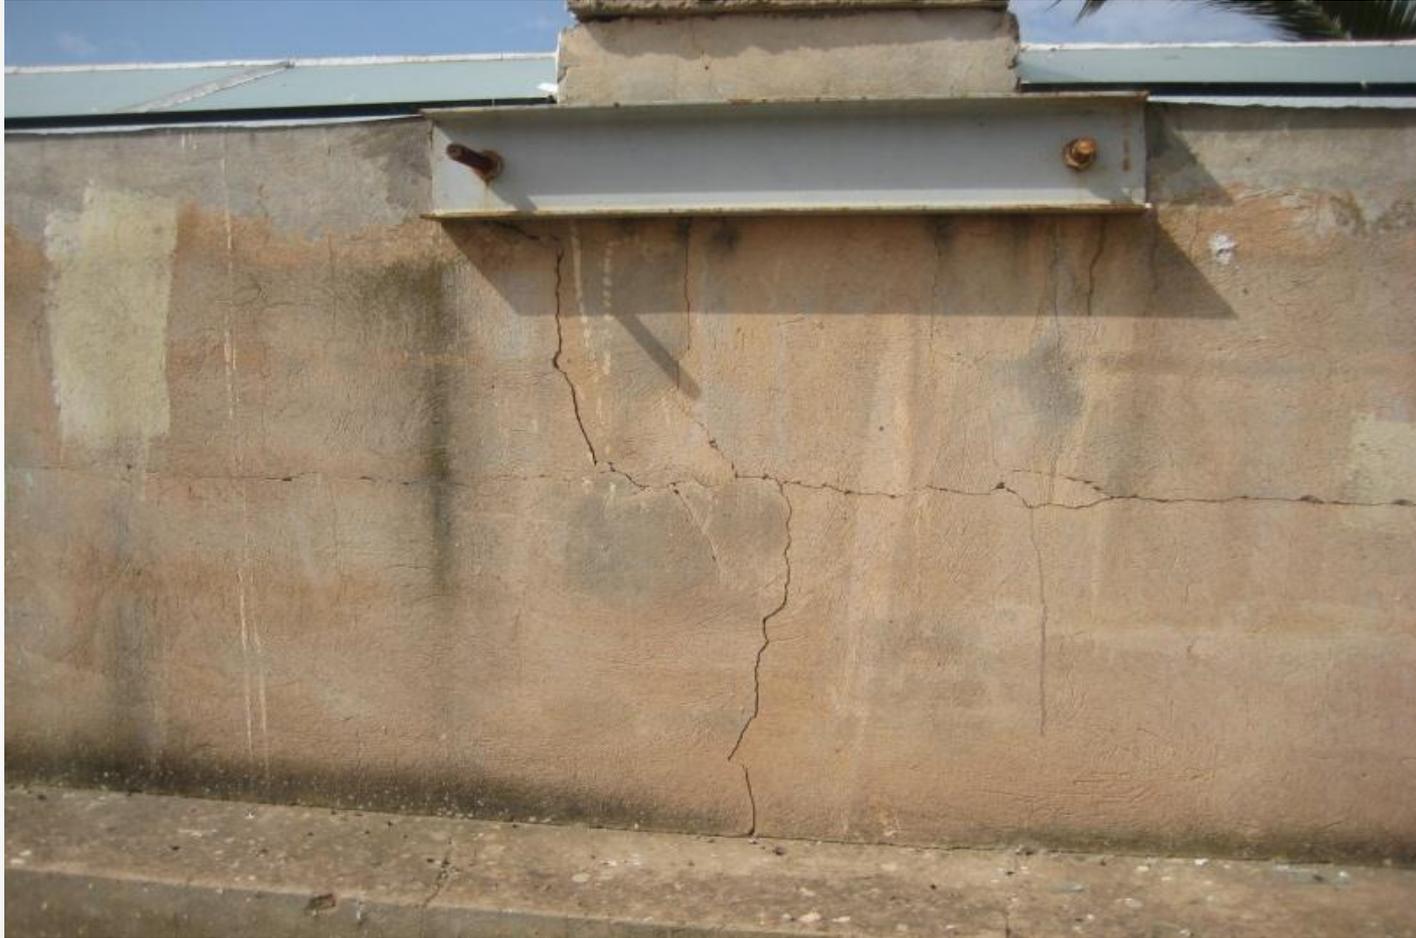
FISSURES DIVERSES

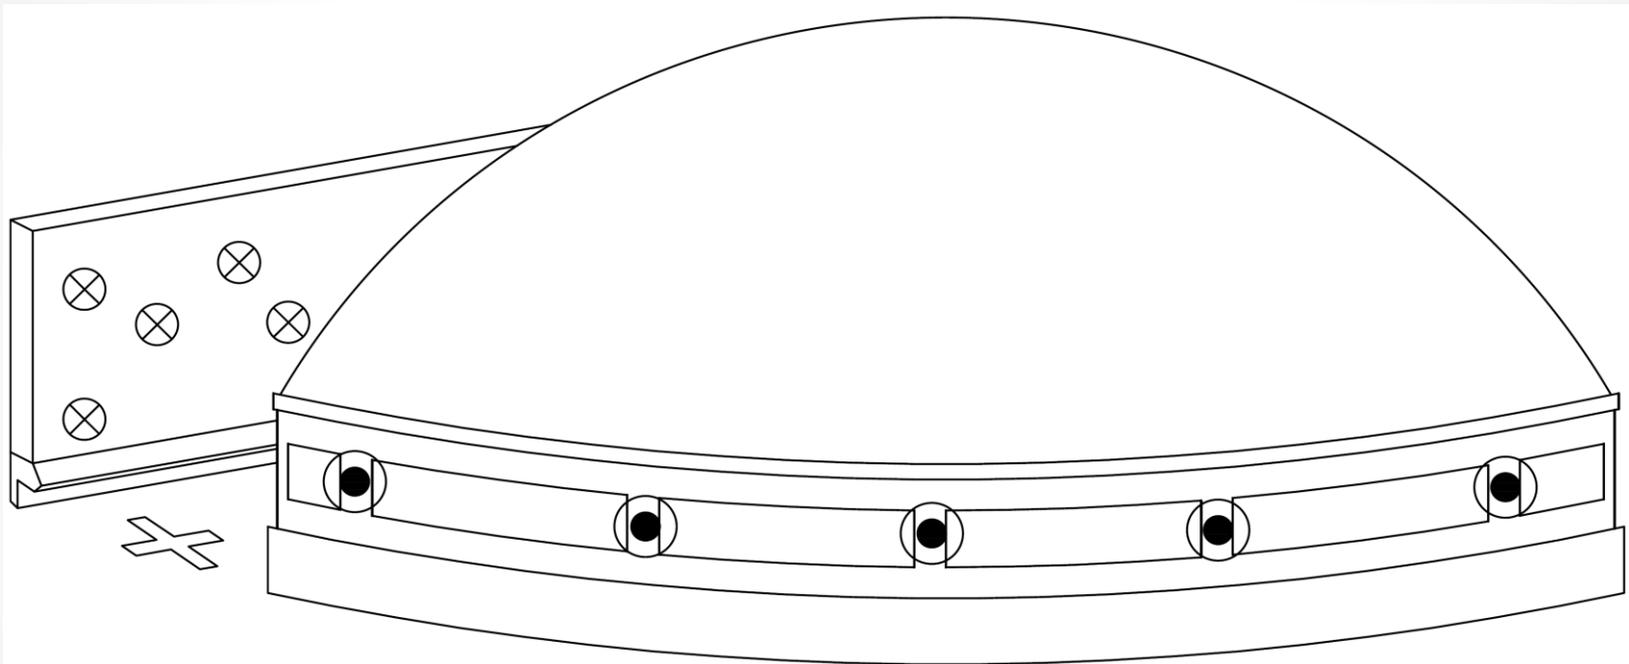
⊗ Fissure sur le mur périphérique

⊙ Fissurations de poteaux courts

✕ Dégradation du complexe d'étanchéité

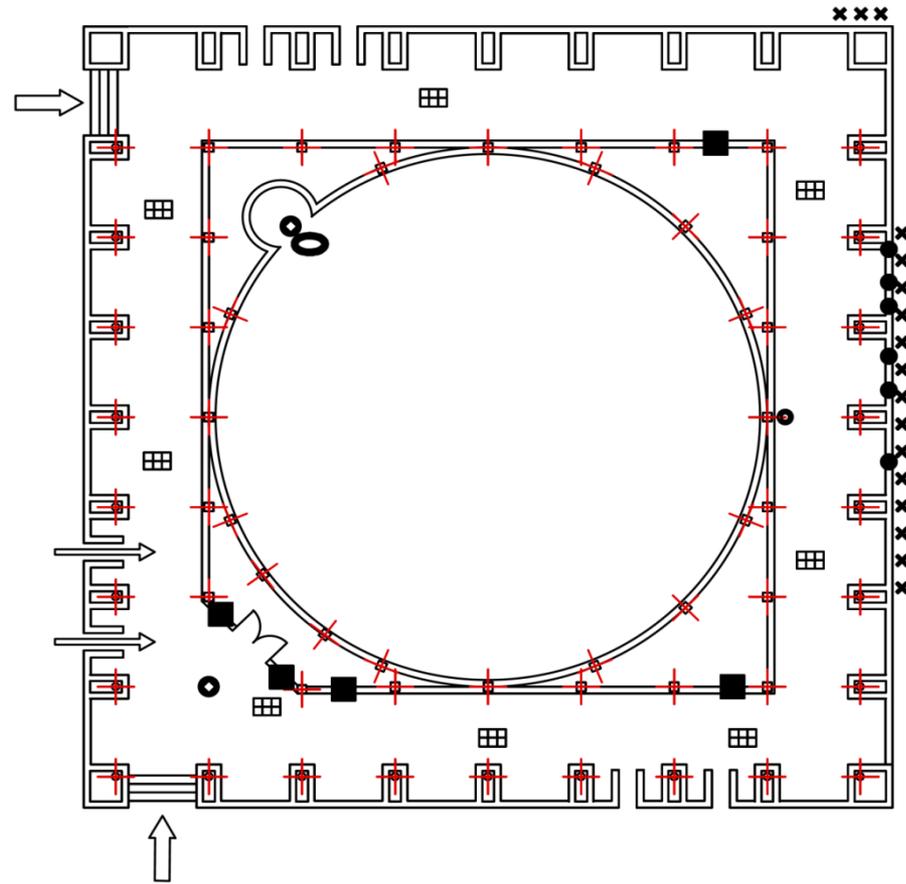
- Poteaux manquant
- × Tassement visible
- Sandage effectuer concernant la semelle
- Présence des fissures profondes
- ▣ Décollement de carrelage.
- Fissures sur les escaliers du mihrab
- Des fissures superficilles

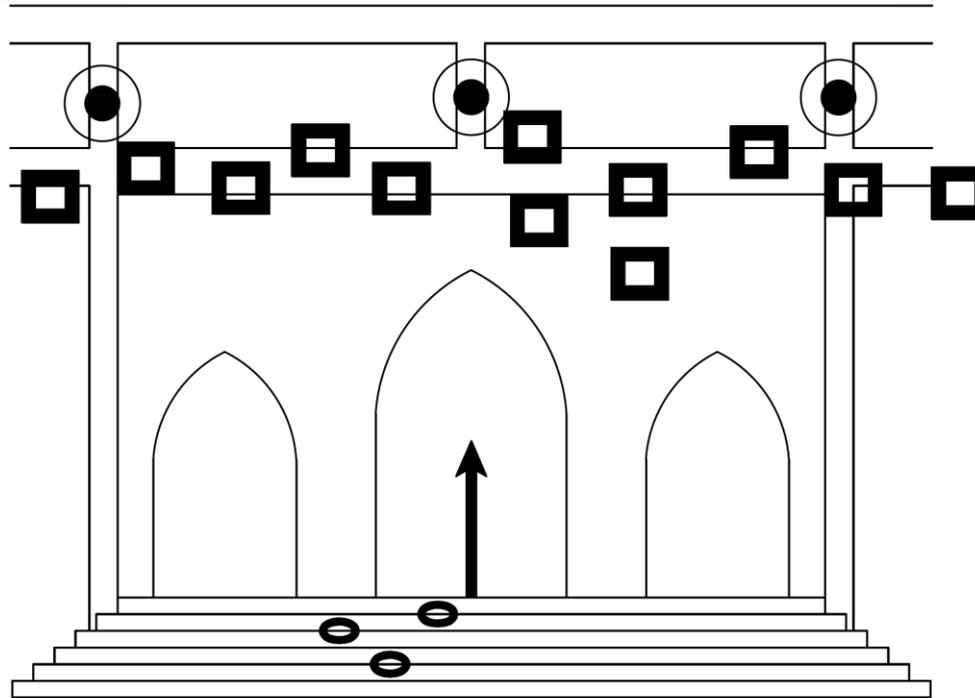
- ▣ Présence des verdure et des infiltration sur les murs et sous la poutre
- présence des fissures sur les escaliers
- ↑ Un poteau manque
- Présence des fissures sur les poteaux courts

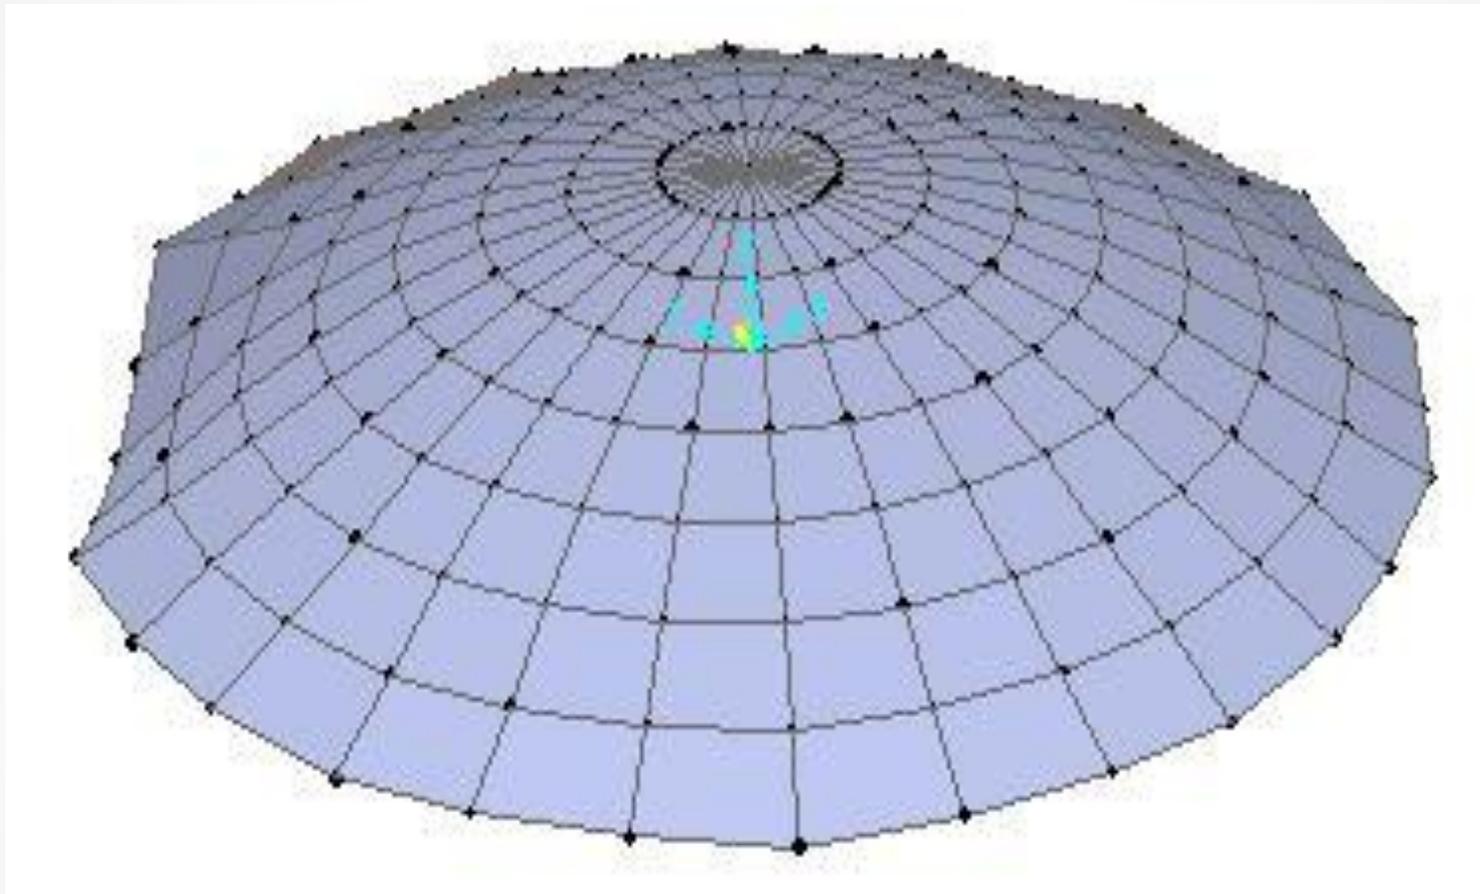
DÉFORMATION DE LA COUPOLE
