Mémoire pour l'Obtention du Diplôme de master en génie civil

La réhabilitation de lycée Dr BENZERDJEB à TLEMCEN

«Bloc de classes spécialisées »

Présenté en avril 2013 par :

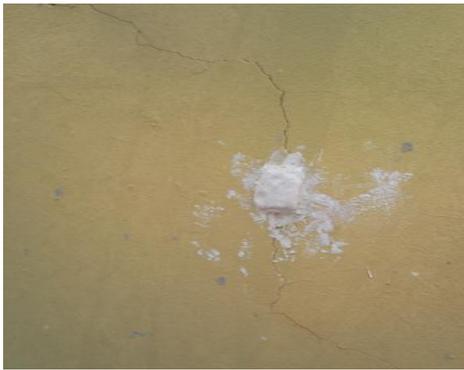
Après le contrôle des plaque témoins on conclut que tous les fissures sont passives.

Figure 3.7 : Plaque témoin sur une fissure de forme escalier.

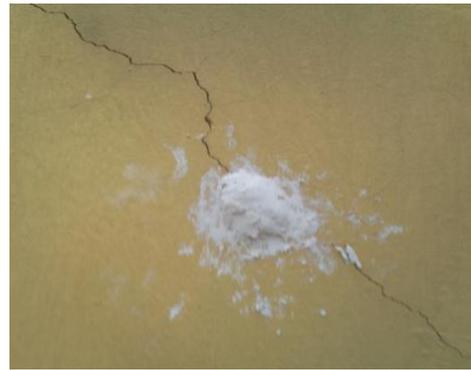
Figure 3.8 : Plaque témoin sur une fissure en diagonal.

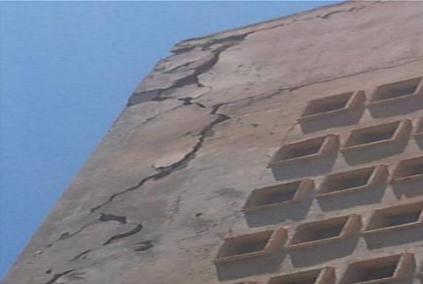
fissure verticale très important au sommet de cage d'escalier avec une ouverture de 2mm jusqu'à 2cm.
02

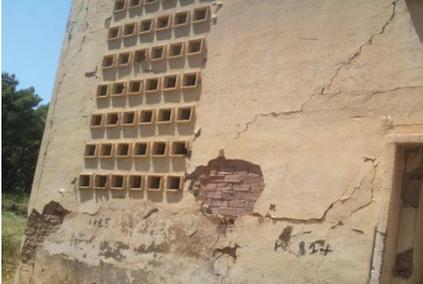
fissure incliné important (5mm) non passantes de 45°, décollement des enduits et microfissures.
03

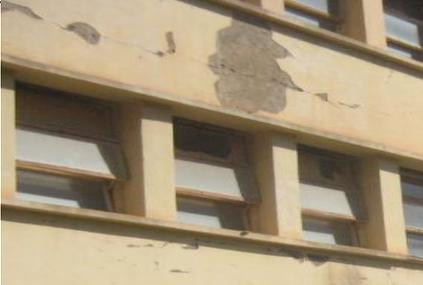
Fissure horizontale non passant+ décollement des enduits.
04

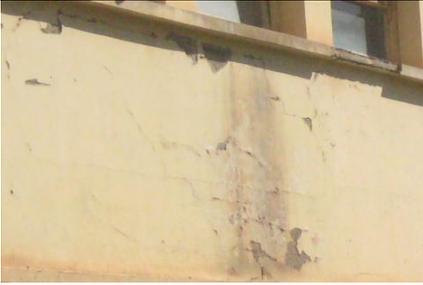
Microfissures (fissures à peine visibles sur l'enduit), décollement de peinture.

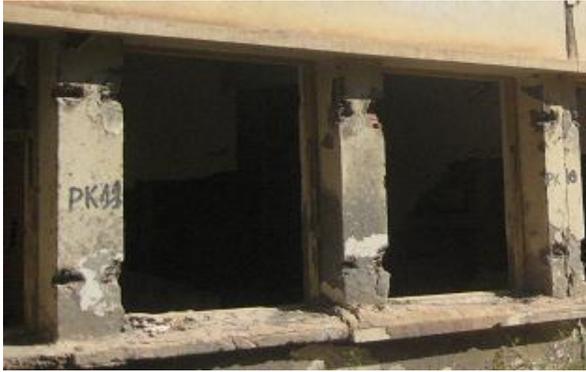
Figure 4.2 : Dégradation des bandeaux et menuiserie en mauvais état.

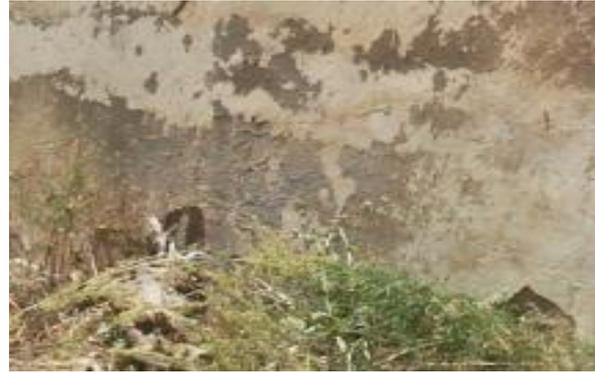
Figure 4.3 : Humidité au pied de mur extérieur due au remonté capillaire.

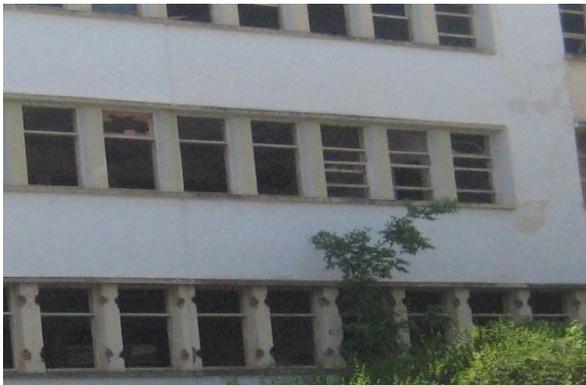
- Le vitre des fenêtres cassées et menuiseries en mauvais état (déformation des cadres) dans la partie 2 et 3 (voir Figure 4.4).
- Présence de l'humidité à cause de l'infiltration des eaux pluviales.

Figure 4.4 : Menuiseries en mauvais état.

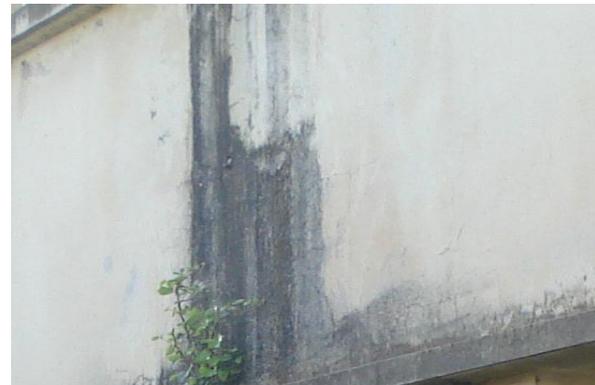
Figure 4.5 : Humidité aux niveaux des tuyaux d'évacuation des eaux pluviales.

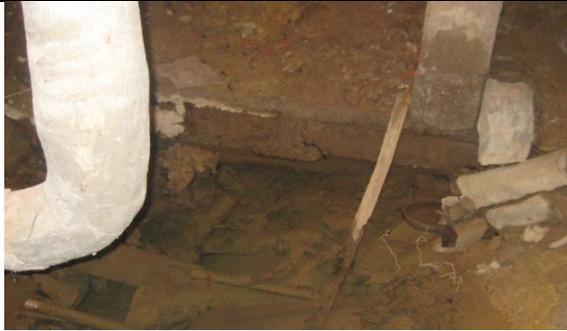
N°	Desordre observé	Photo
01	Stagnation des eaux potables ou usées.

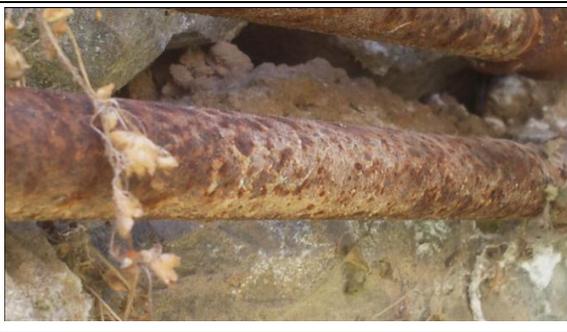
02	Corrosion des tuyaux des eaux potable.

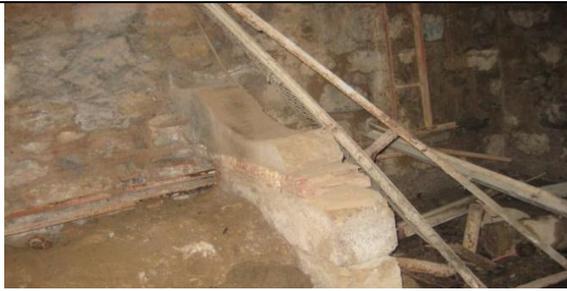
03	Accumulations des déchets.

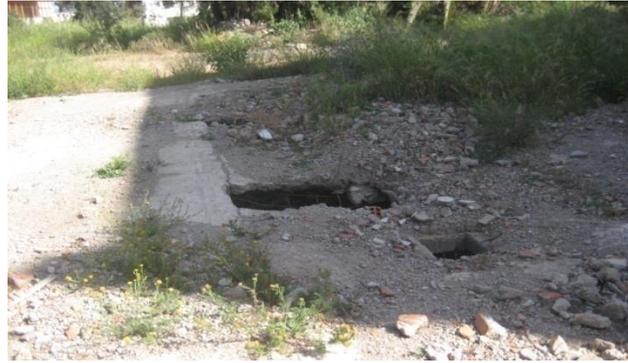
Ces pathologies sont dues à un tassement différentiel très important.

Figure 4.8 : La partie démolie.

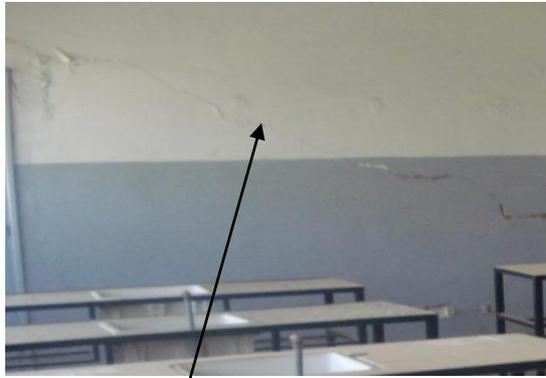
Figure 4.9 : Fissure incliné non passant (L=5m, Ep=1 à 8 mm).

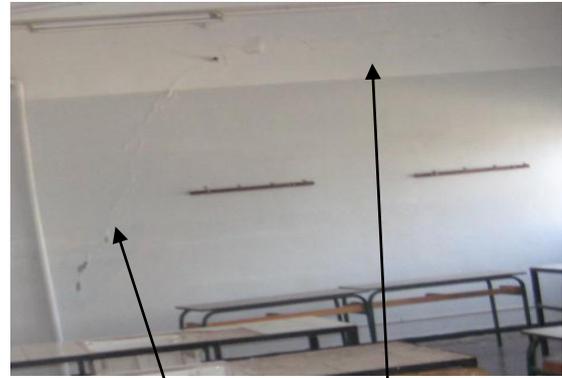
Figure 4.10 : Fissure capillaire au début horizontal après incliné (L=6m, Ep=1mm).

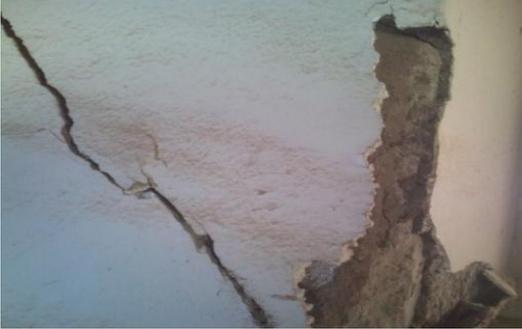
<p>02</p>	<p>Fissure oblique non passant (L = 2m, Ep = 1,5cm) + éclatement de béton au pied de poteau (partie 2, premier étage)</p>

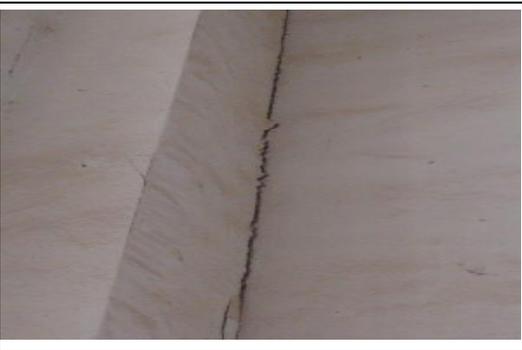
<p>03</p>	<p>Séparation entre le poteau et le mur (cage d'escalier)</p>

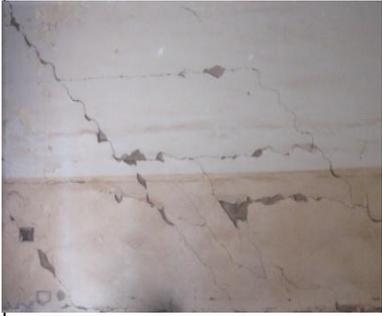
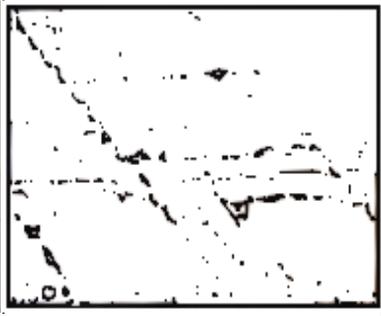
Plusieurs fissures de 1mm jusqu' à 5mm (horizontales et inclinées de 45°) dans toute la surface du mur, décollement des enduits.

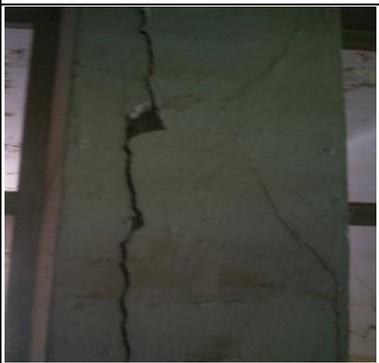
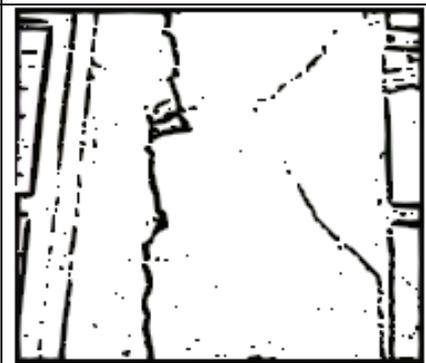
Fissure vertical (7mm) dans la colonne courte entre fenêtres, microfissures.

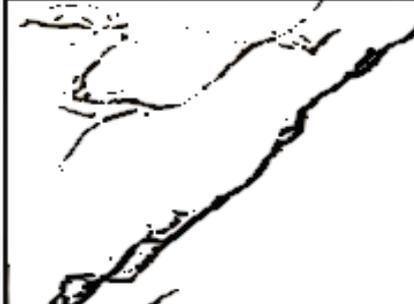
Lézardes oblique traversent le mur dans toute son épaisseur et microfissures.

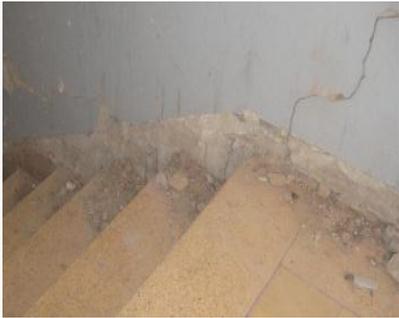
Fissure de forme d'escalier (Ep=3mm) avec une hauteur de 1,5 m
02

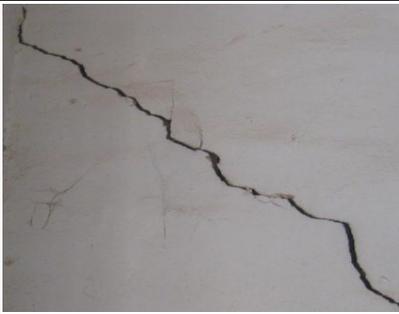
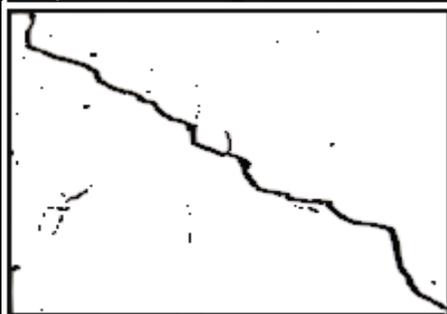
Fissure incliné de 45° (L=4m, Ep=1,2cm).

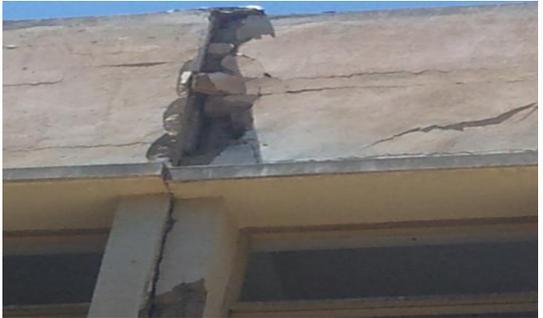
N°	Desordres observé	photo
01	Translation d'un bloc par rapport à l'autre entre la partie 2 et 3 plus des microfissures et le détachement de la dalle et l'acrotère .

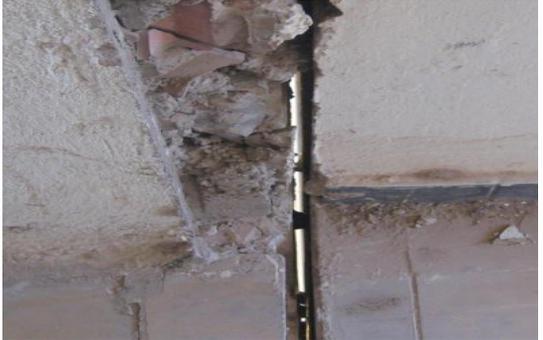
03	Ouverture de joint de dilatation de 7cm (RDC).

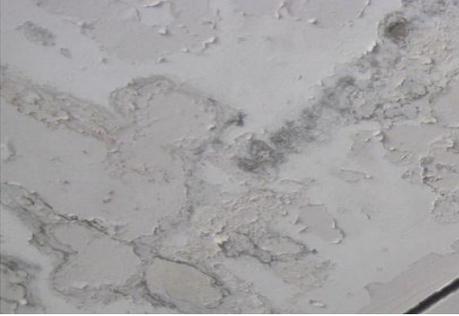
N°	Desordre observé	photo
01	La peinture de plafond complètement terni du a la présence de Humidité (l'infiltration des eaux)(1ere étage de la partie 2).

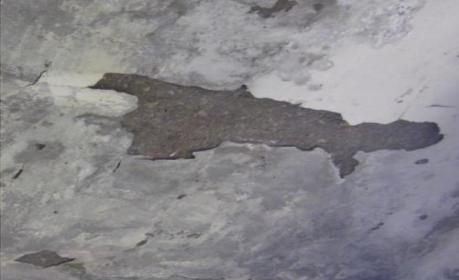
02	Eclatements d'enduit de plafond des dalles pleines, humidité (RDC).

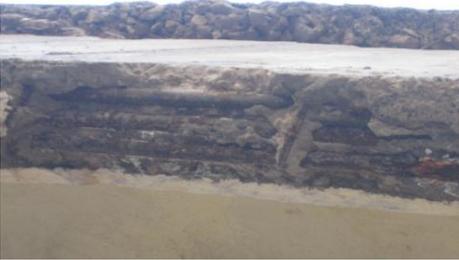
03	Décollements du béton et des armatures apparentes corrodées avec perte de section (section réduite) au niveau de poutre de joint de dilatation de la partie 2 (RDC).

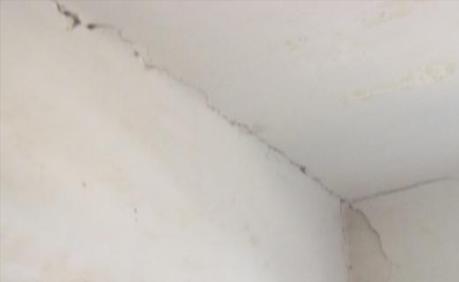
04	Détachement des murs au niveau de planché.

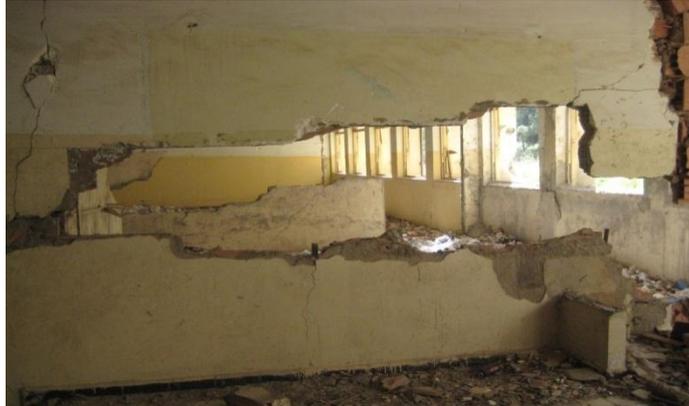
Figure 6.1 : Exemple d'un mur cloison qu'il faut démolir (partie 2, RDC).

Cette opération est consistée à démolir quelques murs cloisons (en maçonnerie de brique) dans la partie deux (2) qui sont subi à des désordres très avancé.
