Mémoire pour l'Obtention du Diplôme de master en génie civil  
**Spécialité : ARTERE**

**Réhabilitation d'une maison Traditionnelle à  
SIDI OUZEN « TLEMCEN »**

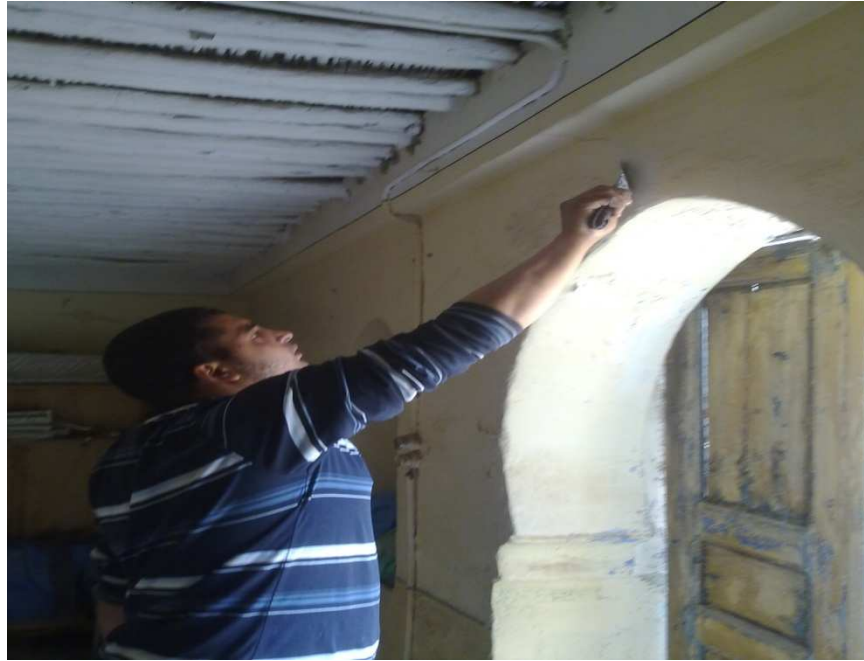
**Figure 3.1:** Mise en place des plaques témoins

La mise en place des plaques témoins a été réalisée le jour même de la mesure des fissures en date du 07/04/2012.

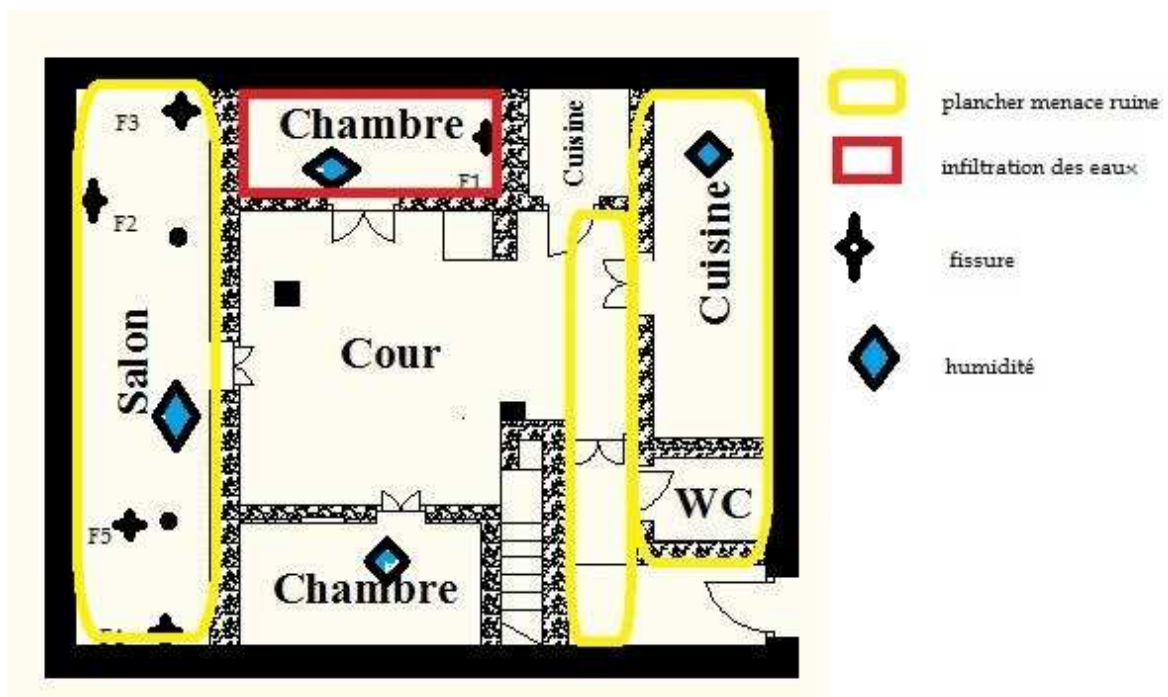
Figure 3.2 : Localisation des dégradations au niveau du R.D.C

Nom	Endroit	Type de fissure	Direction	Ouverture « mm »	Longueur « m »
F1	Chambre1	superficielle	Diagonal	4	1,65
F2	Salon	Superficielle	Vertical	3	0,7
F3	Salon	Superficielle	Vertical	3	0.8
F4	Salon	Superficielle	Vertical	3	0.5
F5	Salon	Superficielle	Vertical	3	0.7

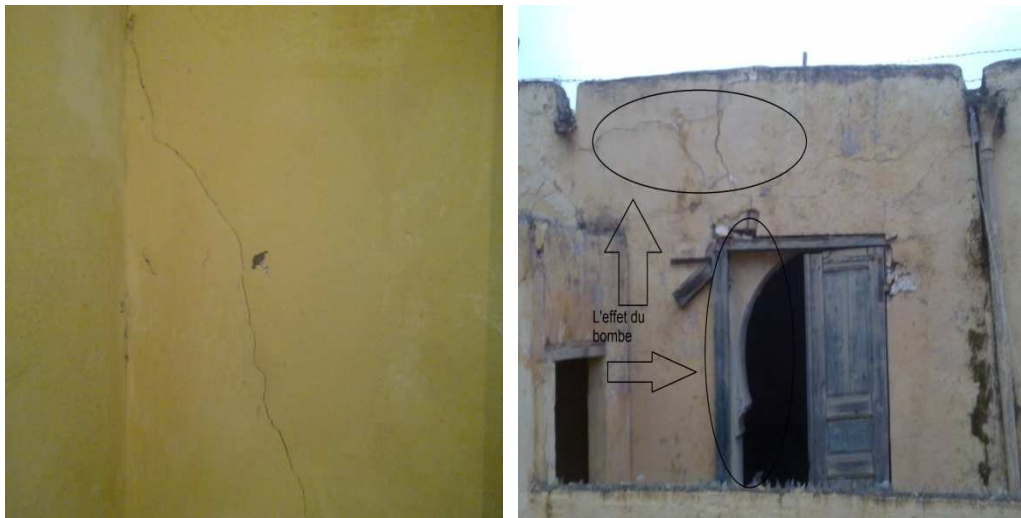
**Figure 3.5 : Fissures des murs**

Les fissures constatées dans notre cas sont dues à un tassement différentiel qui est probablement stabilisé car les plaque témoins ne sont pas fissurés et au l'explosion qui c'est survenu à l'hôtel Maghreb qui se trouve à quelques centaine de mètre et qui a surtout affecté la partie du terrasse.

a) F1

B) F9

Les fissures sont le témoignage des efforts auxquels le mur a été soumis et dont les causes ont été supprimées. Ces fissures qui ne sont plus évolutives peuvent être simplement rebouchées avec un mortier à prise lente et sans retrait (chaux aérienne et sable tamisé).

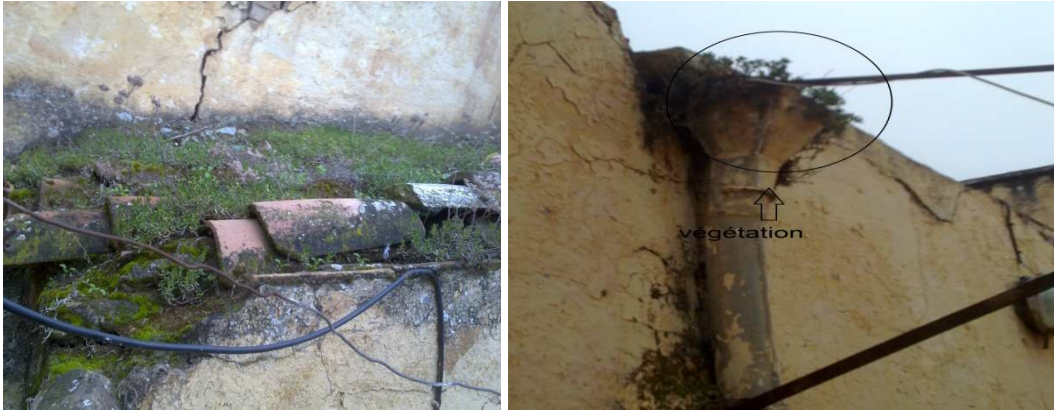
**Figure 3.6 :** Présence de végétations

La présence de végétation sur les murs et toitures est considérée comme un des problèmes de dégradation. Une large exposition aux intempéries, un manque de mortier entre les joints (décomposition) favorisent la pousse de végétation, notamment aux abords des évacuations d'eau.

La présence de végétation est constatée au niveau de la buanderie et le mur de chambre de terrasse.

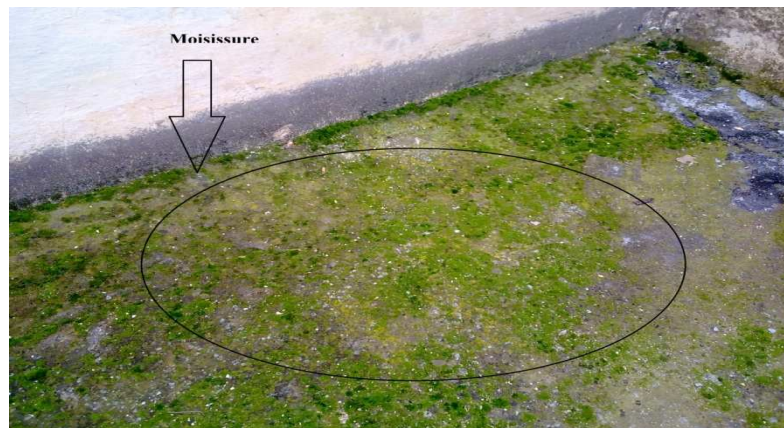
**Figure 3.7 :** Présence de moisissure

Quand à la moisissure, sa présence se trouve au niveau de terrasse.

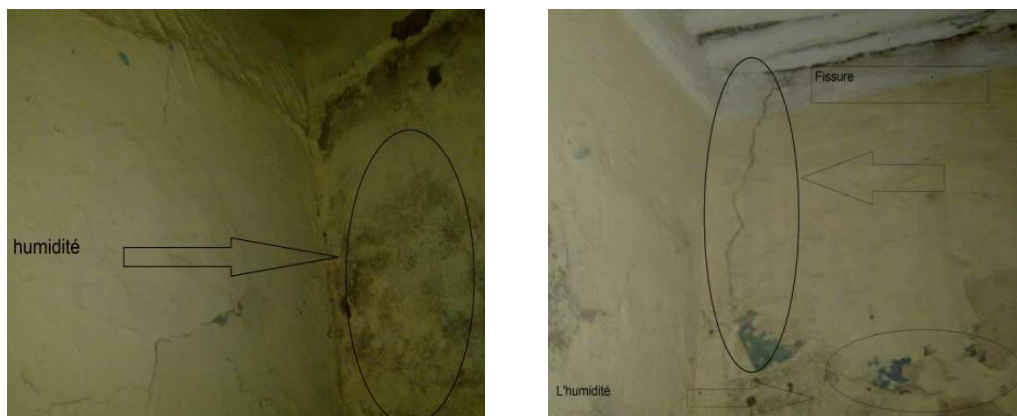
**Figure 3.8 :** Présence de l'humidité

Ce phénomène est très répondu au niveau du R.D.C dans les parties ou un manque d'aération. L'humidité est présente dans toutes les pièces et cuisines.

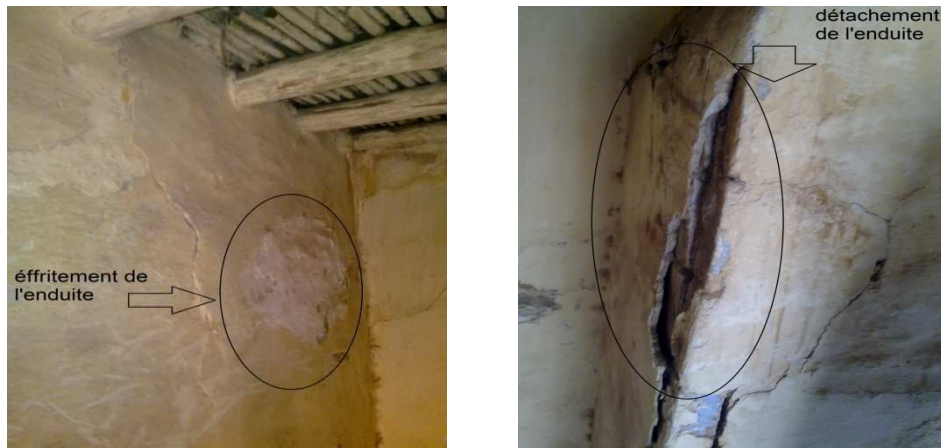
**Figure 3.9 :** Vieillesse de matériau

Les matériaux utilisés ont atteint un degré d'altération important comme le montre les figures. Cette dégradation est due à l'âge, au manque d'entretien et des facteurs externes (climat, sollicitation)

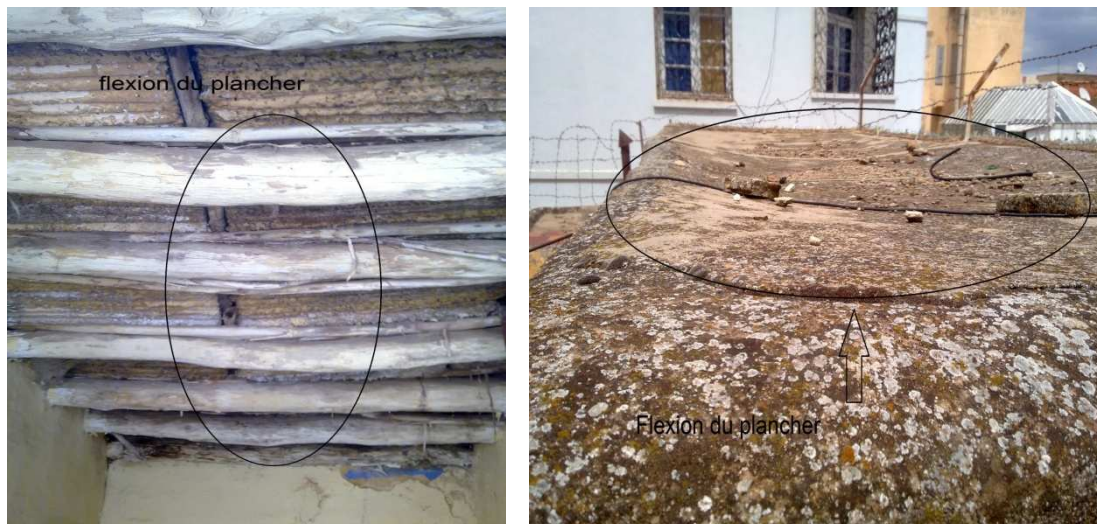
**Figure 3.10 :** Flexion du plancher

Ce flexion du plancher est constaté au niveau de la chambre de terrasse et buanderie, qui est due au l'explosion.

Cette solution consiste à remplacer tous les planchers affectés par les dégradations par un autre plancher de même nature à savoir bois, roseau, terre compacté, brique pleine.
