Mémoire pour l'obtention du diplôme

**ETUDE DE REHABILITATION D'UN MUSEE COMPOSE**

**(RDC+1ETAGE) A AIN TEMOUCHENT**

Ce projet présente une étude de réhabilitation d'un musée constituée d'un rez de chaussée plus un (01) étage, situé au centre ville de la wilaya d'Ain Témouchent.

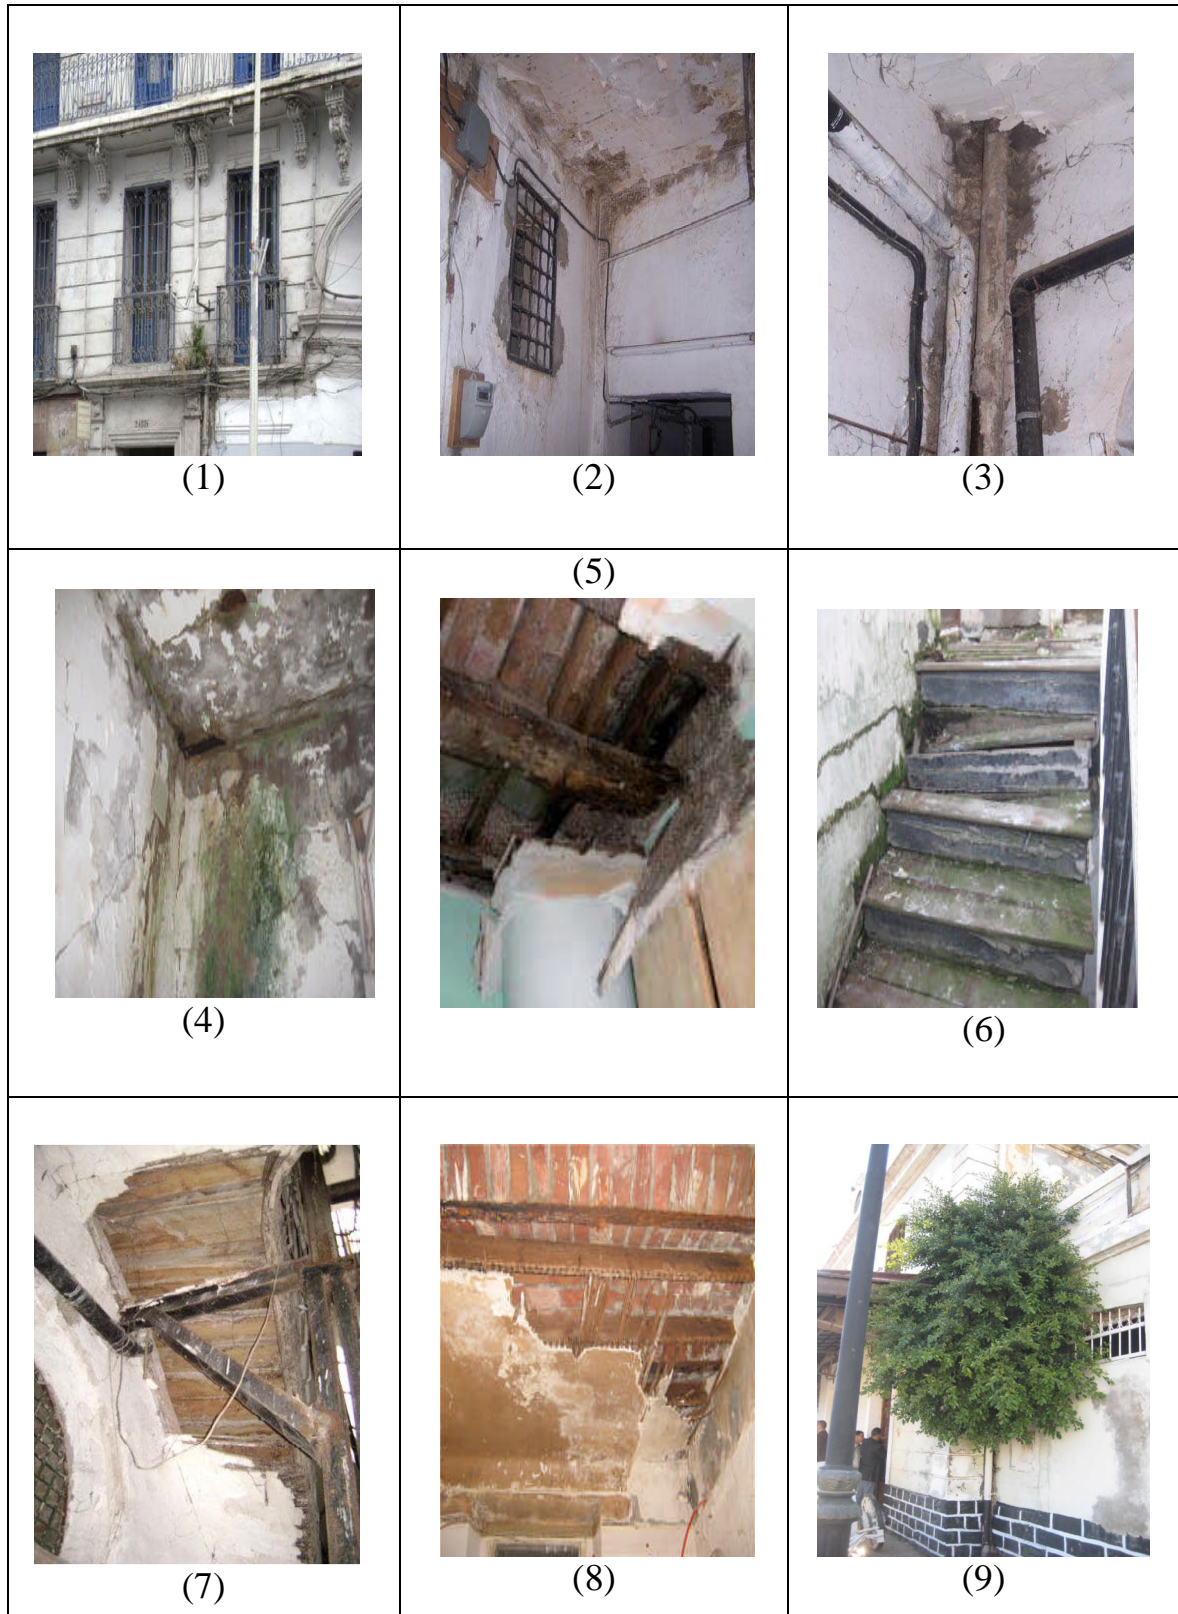
Figure 1.12 : pathologie des enceins bâtis.

- ✓ Prolifération de végétation par manque d'entretien engendrant la fragilisation des murs par des fissures.
- ✓ Partie commune (escalier) dans un état de dégradation avancé ;

- ✓ Décollement des revêtements suite à la corrosion des aciers ;
- ✓ Fuites aux joints et aux assemblages : cela résulte du vieillissement des matériaux et à leur dégradation, à des désemboîtages dus à des chocs, des descellements de support ou des mouvements du bâtiment ou des canalisations ;

- ✓ Façades en état délabrés nécessitant un ravalement ;  
Humidité permanente et suintements de condensation entraînant une corrosion externe et décollement des enduits

- ✓ Les désordres observés sur les balcons en béton correspondent à des fissures, des épaufrures et des zones d'éclatement accompagnées de la mise à nu des fers

- ✓ Toitures qui doivent garantir l'étanchéité à l'eau est complètement défectueux
- ✓ La stagnation des eaux potables ou usées dans les caves, où les pompes à eaux perdent de l'eau ;

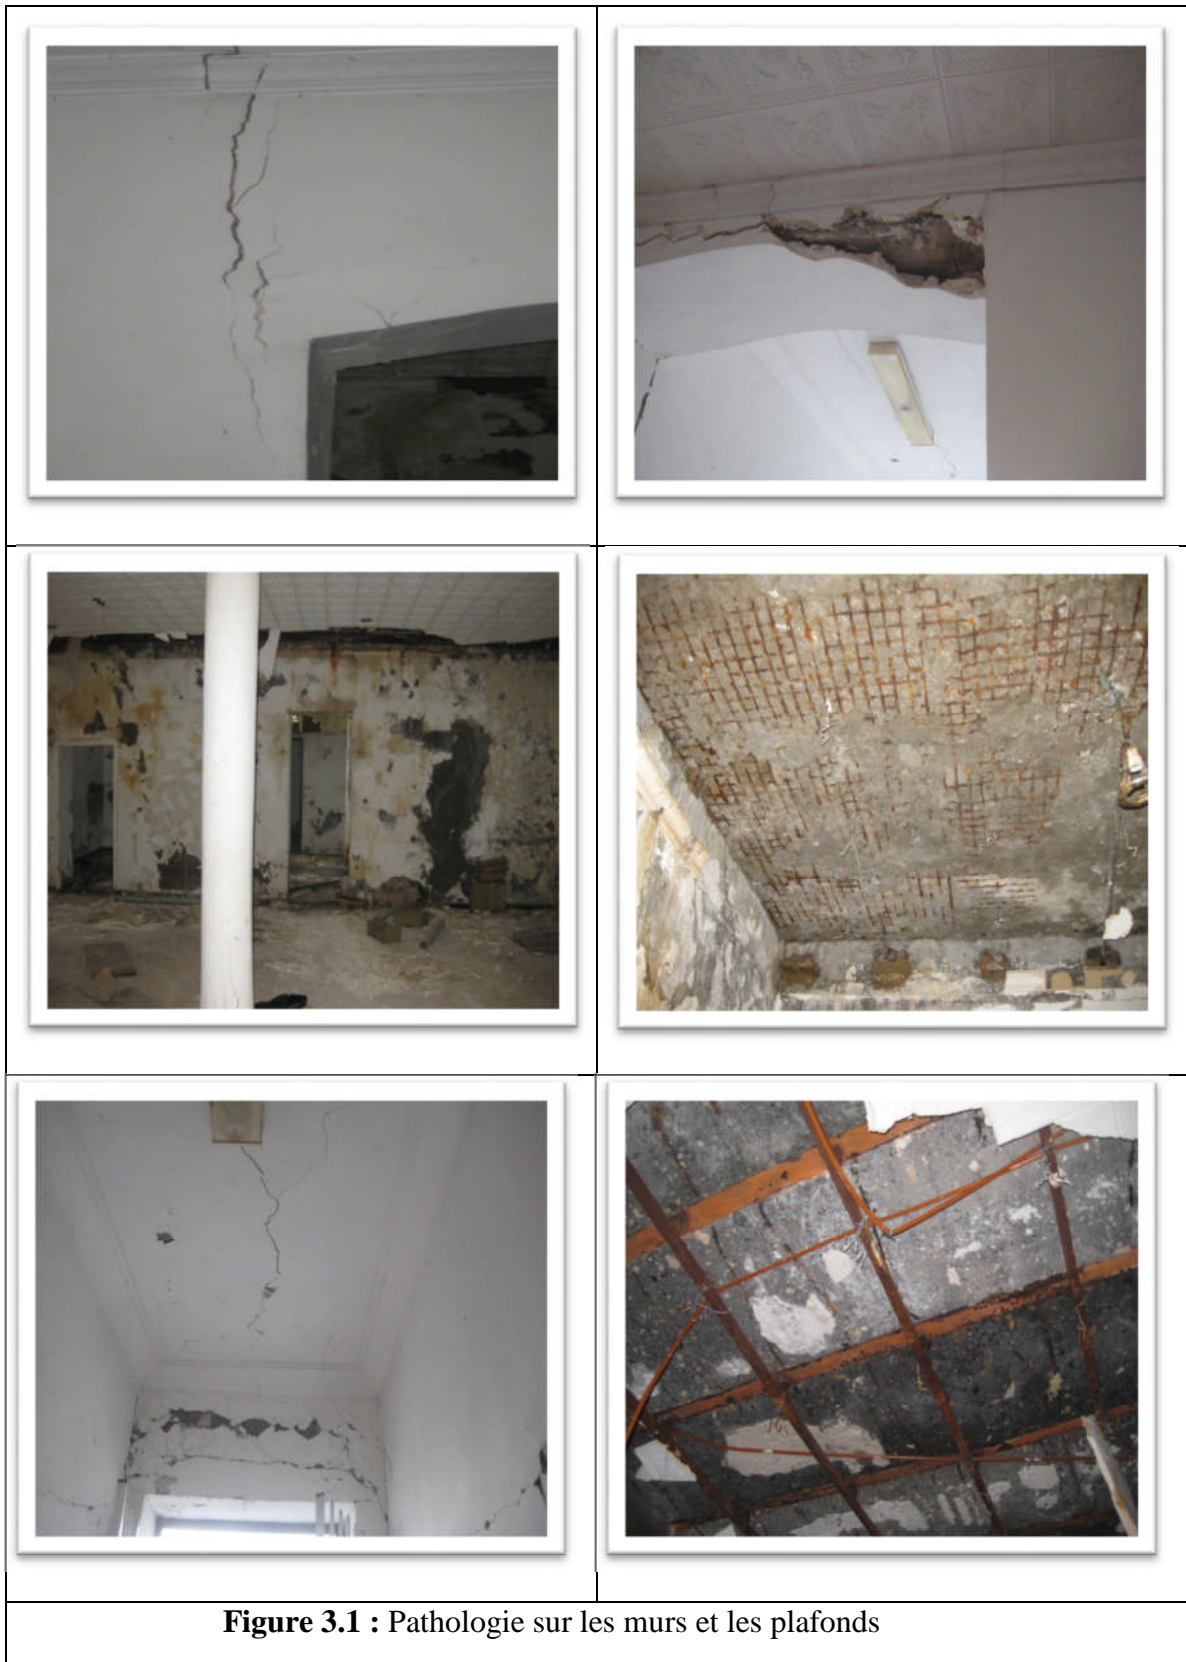
**Figure 3.1 :** Pathologie sur les murs et les plafonds

- Fissure structurelles traversantes (passives) occasionnées par le fait du séisme sur la structure sur les murs et les planchées leur épaisseur se varie entre (1 et 3)mm et de longueur variante.

- fissuration perpendiculaire et éclatement d'enrobage sur les deux poteaux
- Apparition de fissures par endroits du mortier de crépissage
- Epaufures de longueur variant sur les murs et les planchées,

- Décollement partiel de l'enduit de ciment qui protège le béton des planchées et la maçonnerie des murs,
- Fissuration sur et au-dessus des arcs et les linteaux

- Dégradation du revêtement de carrelage
- Oxydation très avancée des profilés métalliques en IPE de la dalle.
- Corrosion avancée des éléments métalliques entraînant des dégradations importantes des éléments en béton armé.

- Vieillessement des joints de mortier des murs
- Enduit et peinture défectueux par l'effet de l'humidité et infiltration deseaux pluviales à travers les terrasses, murs en maçonnerie

- remontées capillaires sur les murs
- Mise à nu des armatures du planchées, qui, selon les cas, apparaissent très corrodées
- Grand partie des faux plafonds de plâtre est tombé.

- Oxydation très avancée des profilés métalliques en IPE des porta faut avec l'apparition de la corrosion

L'origine des fissures remarquées dans ce bâtiment sont sismiques.

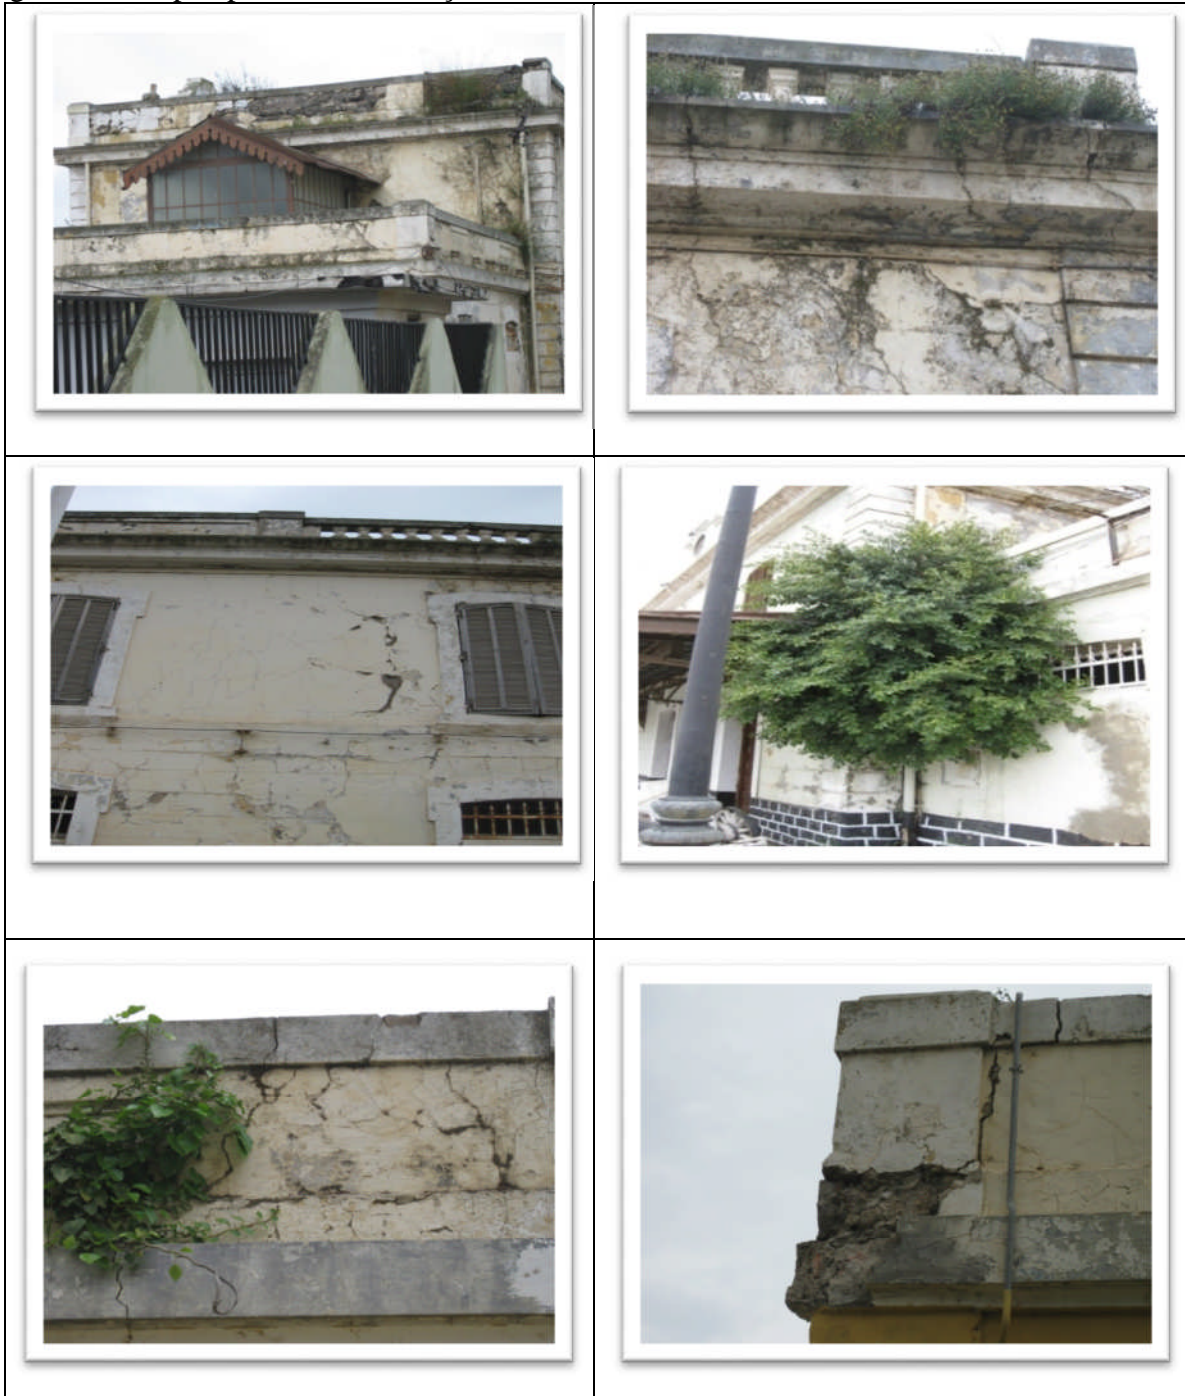
**Figure 3.2 : Pathologie sur les façades**

- faïençage présente sur les murs des façades
- Ecaillage de la peinture et présence de taches humide.
- Décollement d'enduit sur certains endroits de la façade
- Apparition de fissures sur les corniches, bandeaux, acrotères et tous les éléments décoratifs des façades.
- Végétations un peu partout sur les façades.

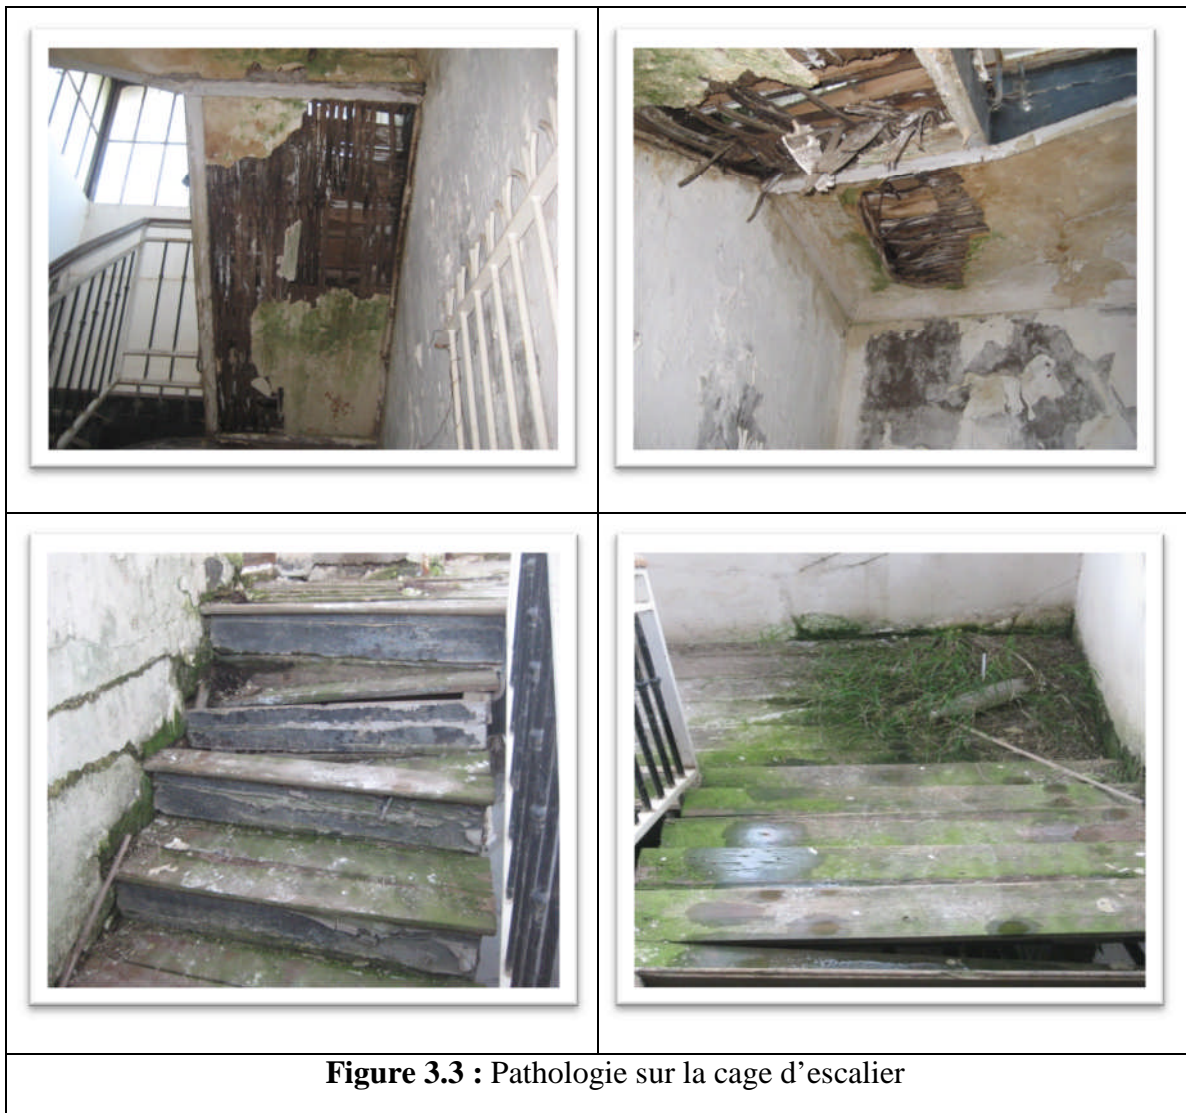
- Fissuration du mur porteur
  - Endommagement de la rampe et des marches
  - pourrissement
  - Conséquences dommageables des variations de teneur en eau
- Fissures en intérieur:  
Interaction cisaillement / fissures de séchage  
Pièces de Toiture en zinc partiellement en levé

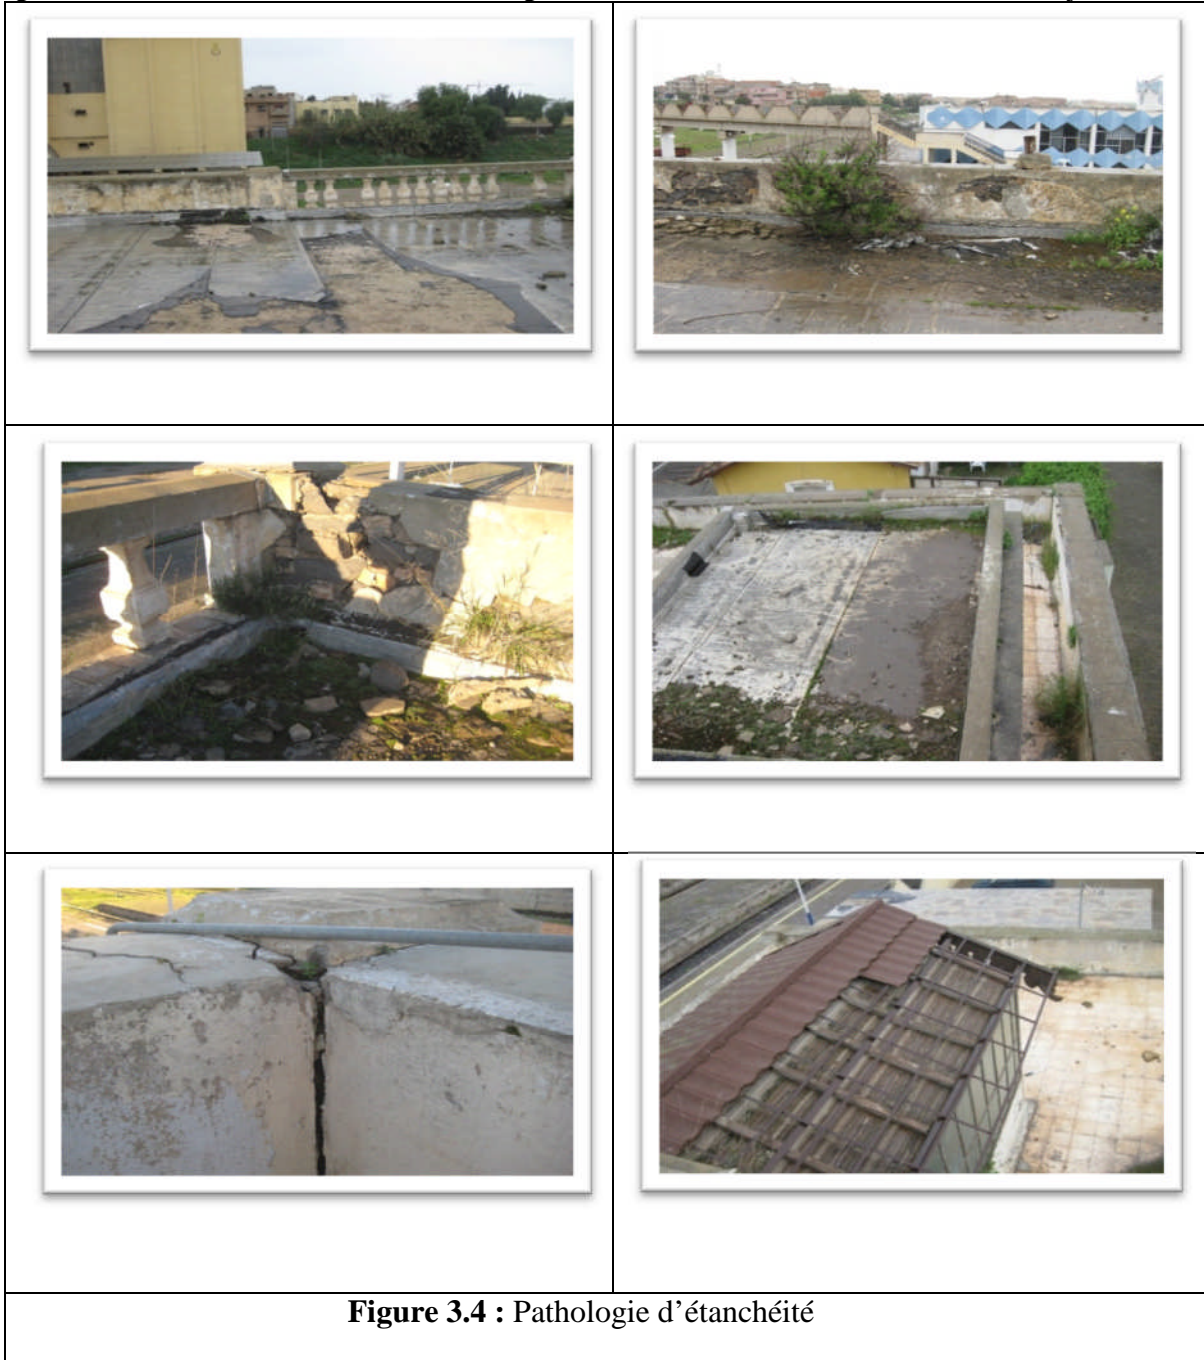
**d) Etanchéité:**

L'étanchéité de la terrasse est défectueuse avec une dégradation avancée laissant apparaître le support par endroit.

- Infiltration des eaux pluviales
- fissuration épaisse facilitant l'infiltration des eaux de pluie.
- dégradation par vieillissement du liant de liaison.
- végétation sur la terrasse

Obstruction des gargouilles et des siphons des terrasses, dégradation des avaloirs sur les terrasses.

Dégradation de l'étanchéité des terrasses et dégradation totale des matériaux constitutifs des joints.

- ✓ Remettre en état les gaines techniques.
- ✓ Reprendre toutes les conduites et les descentes d'eaux pluviales et usées.
- ✓ Réparer les revêtements des terrasses, ainsi que les avaloirs et gargouilles.

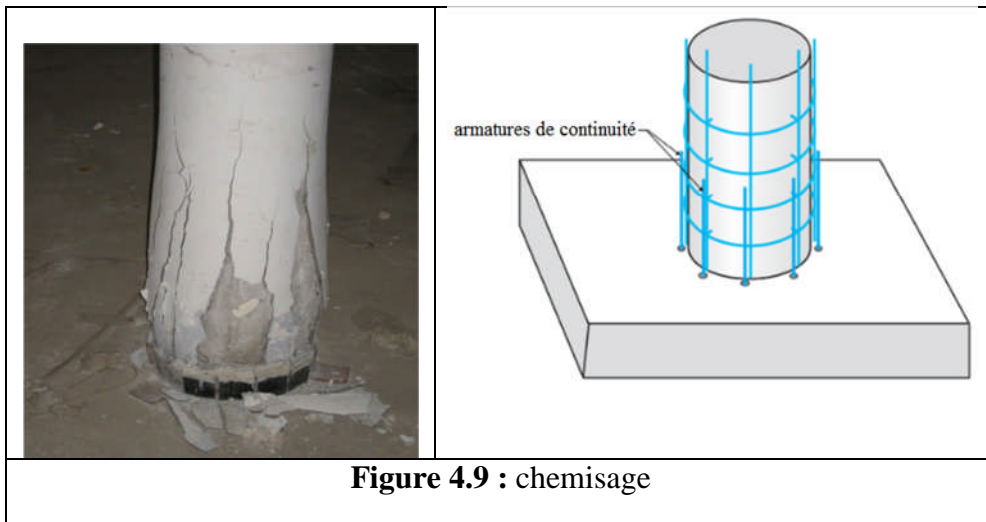
#### 4.3.4. Interventions sur les poteaux :

Dans notre cas nous avons deux poteaux en profilés métallique de type HEA 240, couverte béton qui rende le poteau circulaire, la présence des fissures verticale sur ces poteaux nous conduit a proposé d'enlever les enduits endommagé et le remplacé par la technique de chemisage en béton armés.
