Faculté de Technologie
Département de Génie Civil
Master en Travaux Publics
Spécialité:
Voies et ouvrages d'art

***Pathologie et réhabilitation d'une route :
Étude de cas***

Présenté par : - MALTI NAZIM
- CHORFI MAHMOUD

reconstruction dans le futur. Mais dans la réalité, les routes sont menacées par l'insuffisance de l'entretien routier et en général aussi par les surcharges des poids lourds augmentant ainsi les coûts d'exploitation des véhicules (C.E.V.) et réduisant la rentabilité du parc routier. De par ces obstacles, nous notons des efforts pour améliorer l'entretien routier afin de toucher les avantages qu'offre Le patrimoine routier et palier aux inconvénients que l'on rencontre ainsi dans le domaine. C'est dans ce sens que nous allons procéder à une étude des dégradations sur une route revêtue existante afin de sortir ou proposer un type d'entretien curatif dans le but de maintenir la route pérenne en bon état pendant sa durée de vie. Dans cet ordre d'idées, nous avons choisi notre thème qui s'intitule : « étude de dégradations et pathologie des routes » : cas de la route nationale RN22C (de pk13+000/ain-houte au pk17+000/ oujlida).

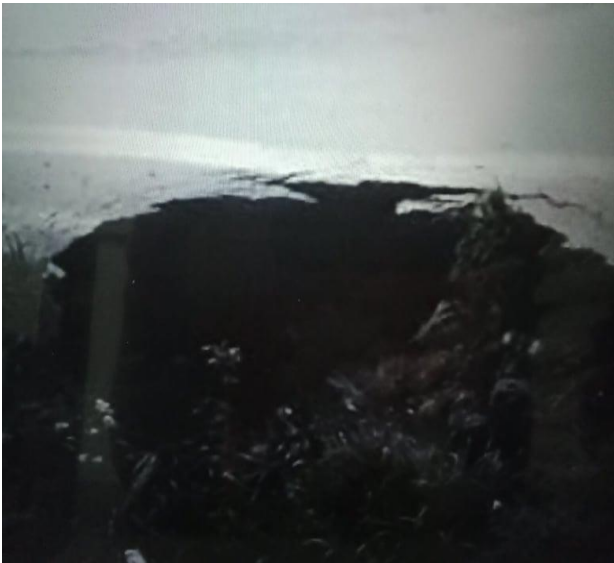
Figure II .11 dégradation de structure (set Sétif)

Dans notre cas de la RN22C du pk9+000 au pk23+000 en 2*2 voies. Les désordres observés se rattachent essentiellement aux deux types : les dégradations de la structure et les dégradations de la surface.

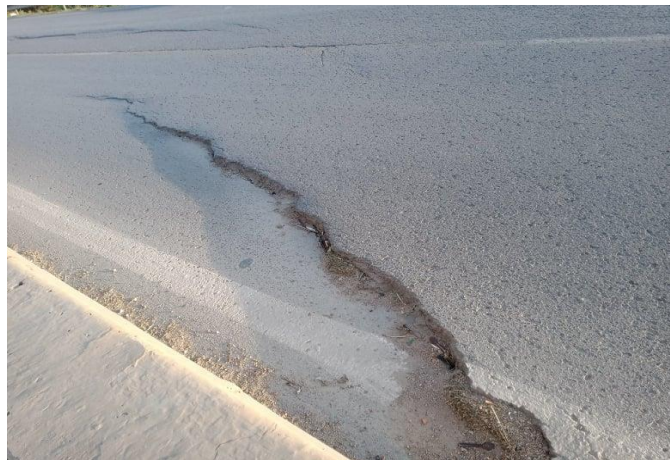
Les fissures observées dans la RN22C, en générale rectilignes mais pas toujours Ouvertes.

Figure II.13 fissure longitudinale (photo de notre expertise le 05/04/21)

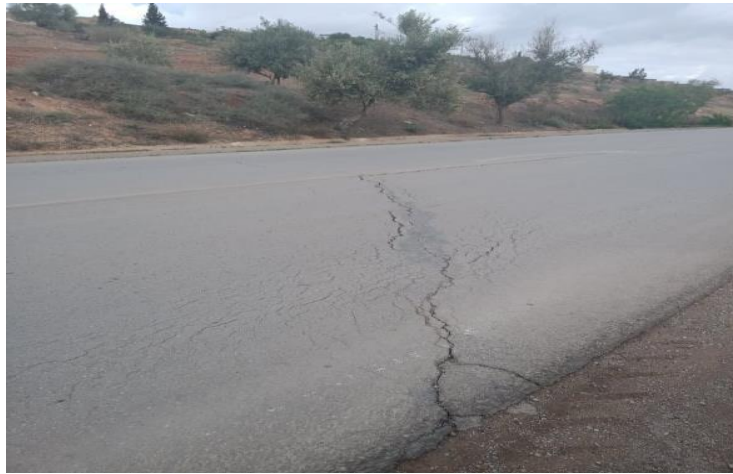
Comme Dans la RN22C, les fissurations ne sont pas toujours ouvertes.

Figure II.14 fissures transversales

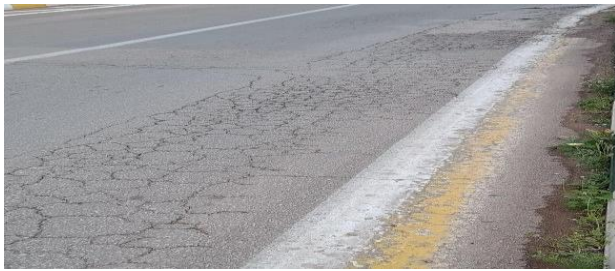
Figure II.16 faiçençage a maille Serrée (degré 03)

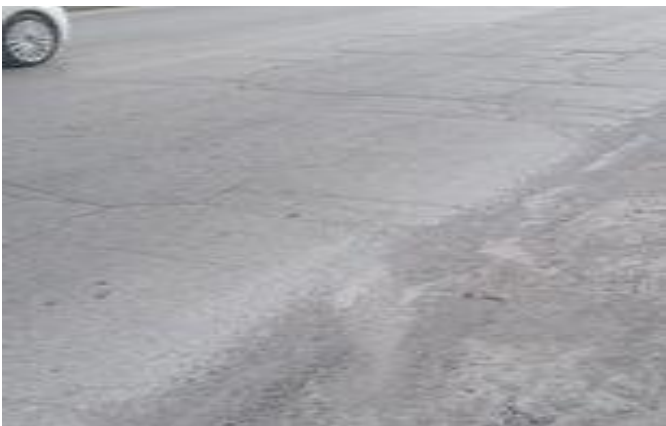
Figure II.15 faiçençage a maille large (degré01)

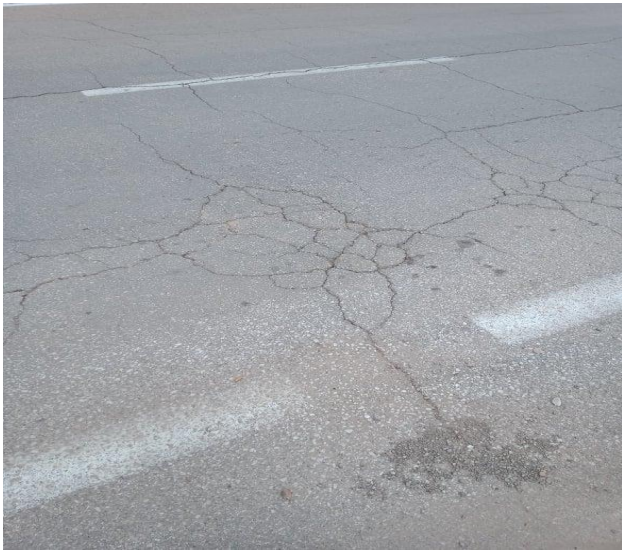
Figure II.17 faïençage a maille moyenne (degré02)

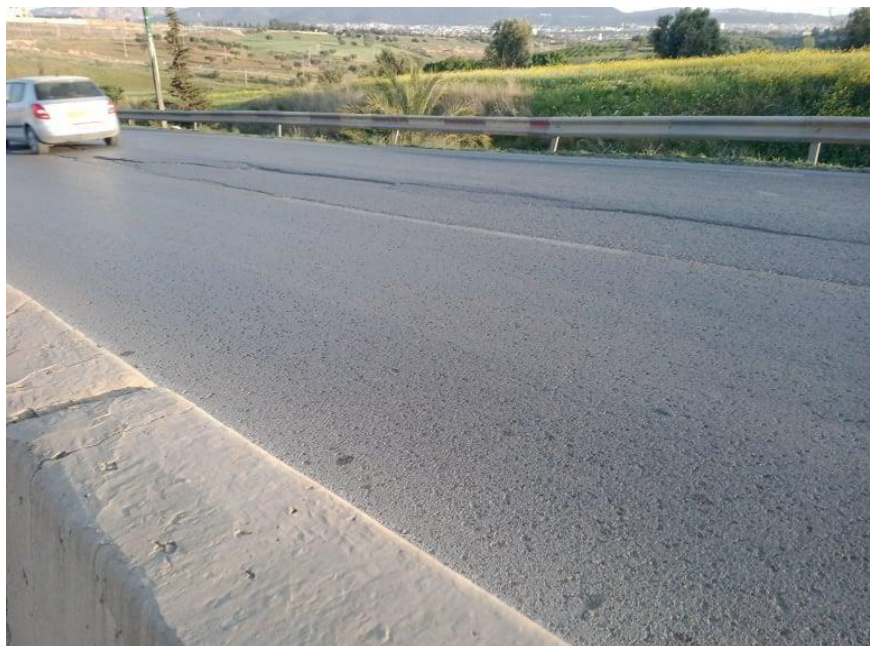
L'orniérage : dépression ou déformation longitudinale simple .

Figure II.18) déformation longitudinale -orniérage-(photo de notre expertise prise le 05/04/2021)

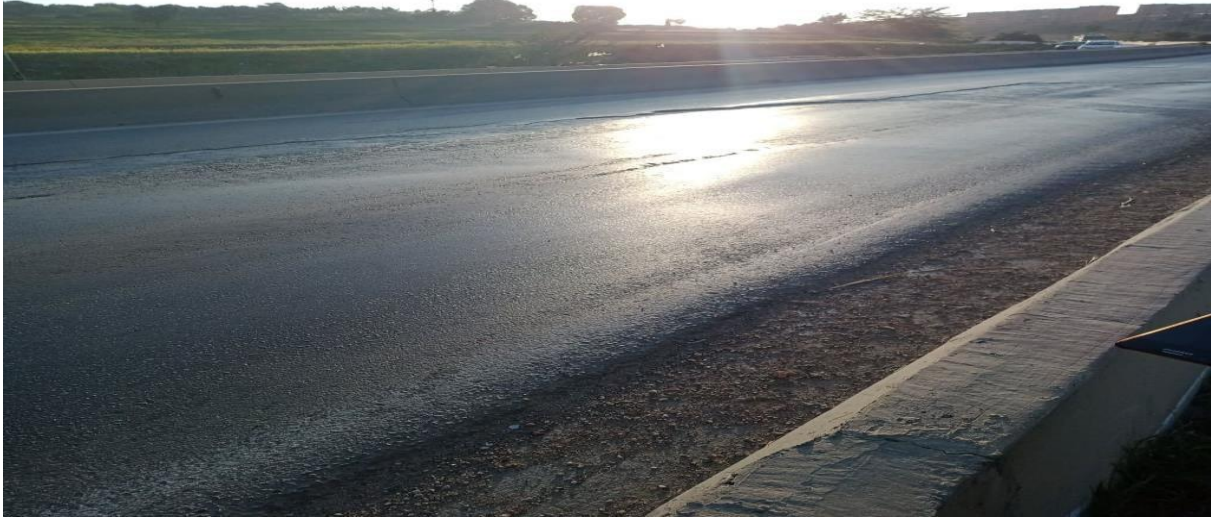
en matière d'affaissement à l'exception d'une section déformée du pk13+000 au pk13+200 (Ain-houte) qui présente un affaissement sur des deux côtés avec des fissures ouvertes.

Figure II.19) déformation longitudinale –un affaissement-(photo de notre expertise le 05/04/2021)
