FACULTE DE TECHNOLOGIE – DEPARTEMENT DE GENIE CIVIL

**MEMOIRE**

**Diagnostic des causes de dégradations des ouvrages  
en béton armé : cas de la faculté de technologie**

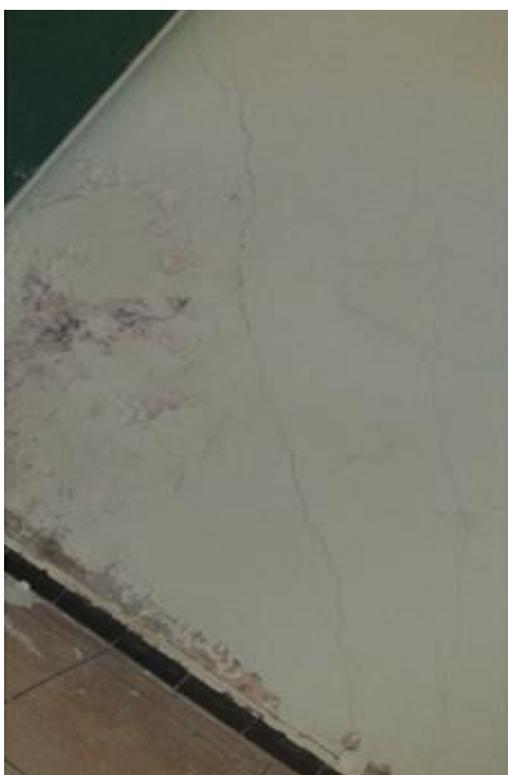
**Figure 3.1** : Fissure de 45° au niveau du grand amphi G3

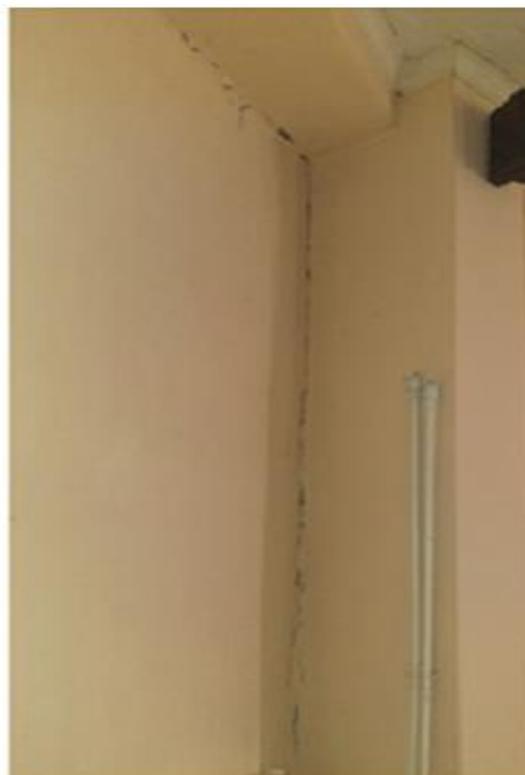
**Figure 3.2** : Fissure verticale au niveau du poteau du grand amphi G2

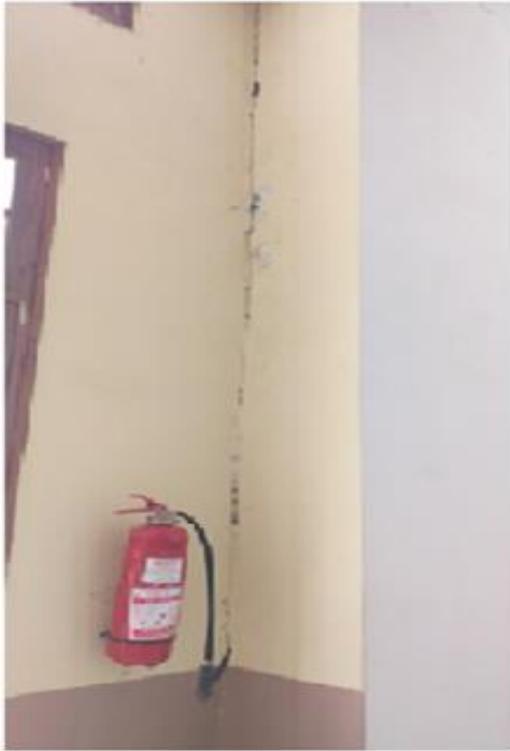
**Figure 3.3 :** Fissure verticale au niveau du poteau au hall de l'entrée du bloc du grand amphi

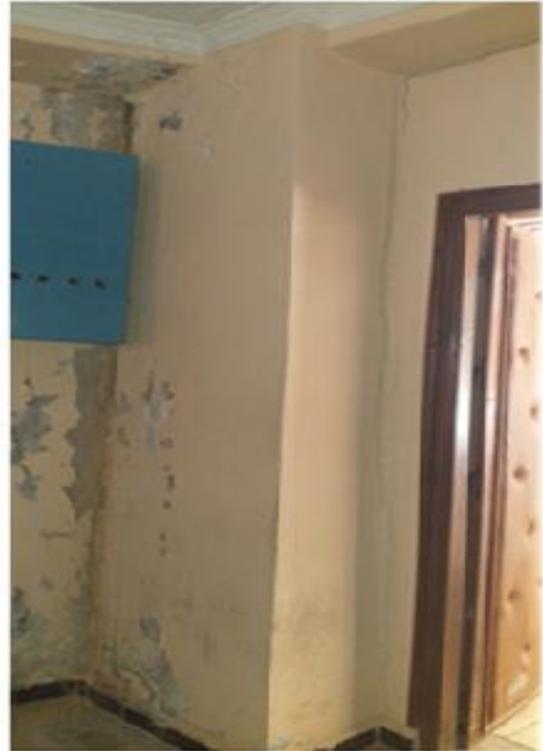
**Figure 3.4 :** Traces d'humidité sur le mur du grand amphi G2

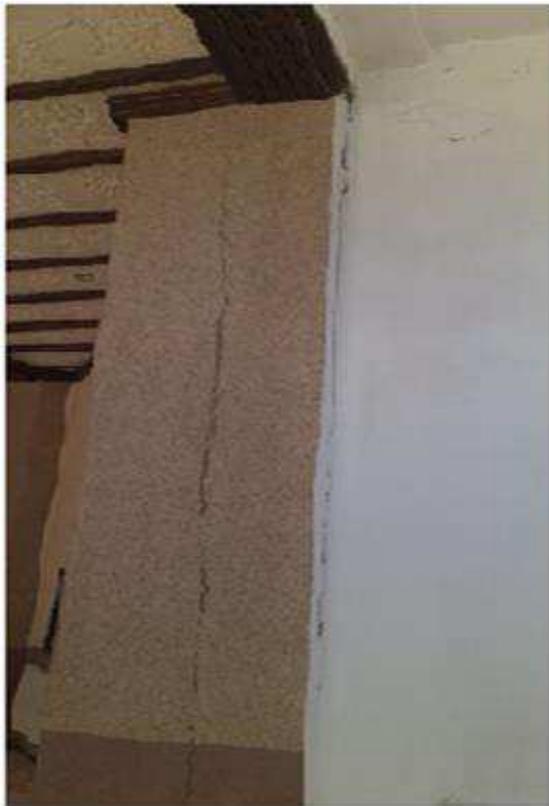
**Figure 3.5 :** Fissure verticale au niveau du poteau au hall de l'entrée du grand amphi

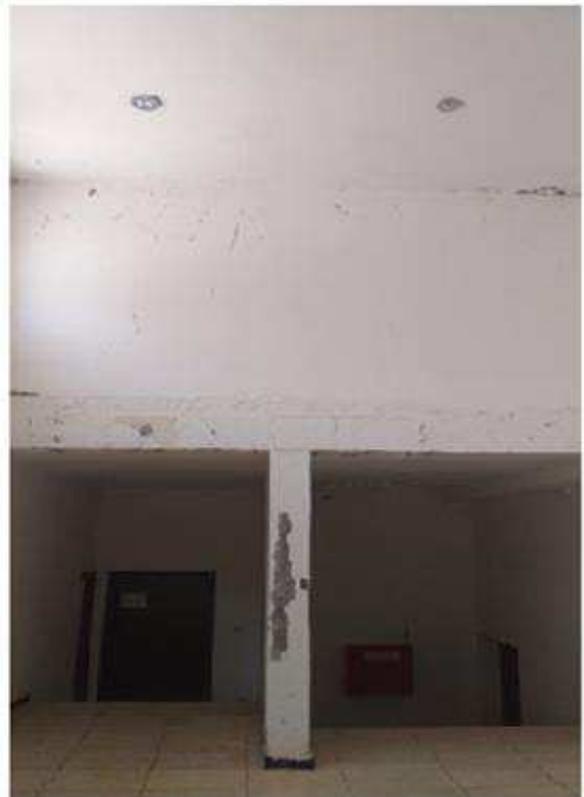
**Figure 3.6 :** Traces d'humidité sur le mur et le poteau de l'entrée du sanitaire

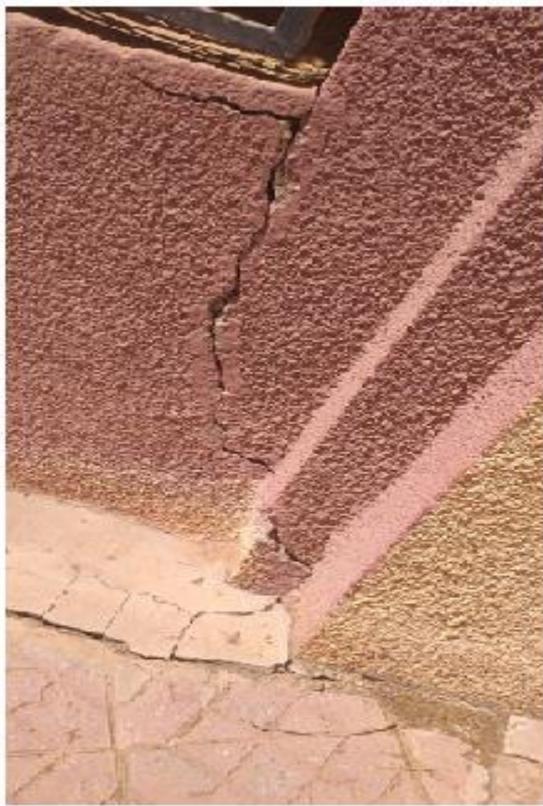
**Figure 3.7 :** Fissure traversant le mur extérieure du sanitaire

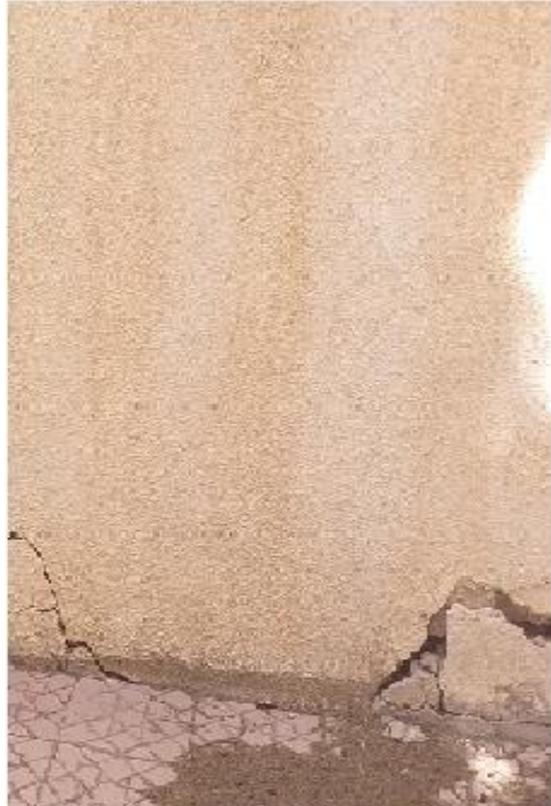
**Figure 3.8 :** Fissure lézarde au niveau du mur extérieur du bloc des grands amphis

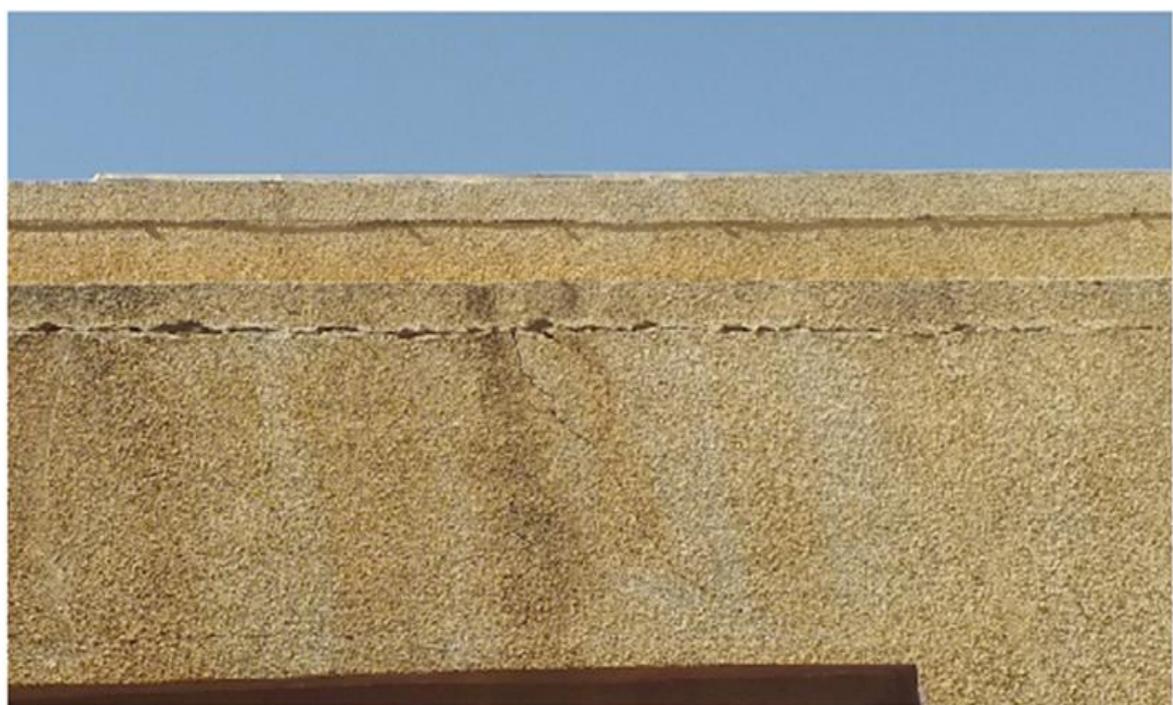
**Figure 3.9 :** Fissure traversant le mur extérieur du bloc des grands amphis

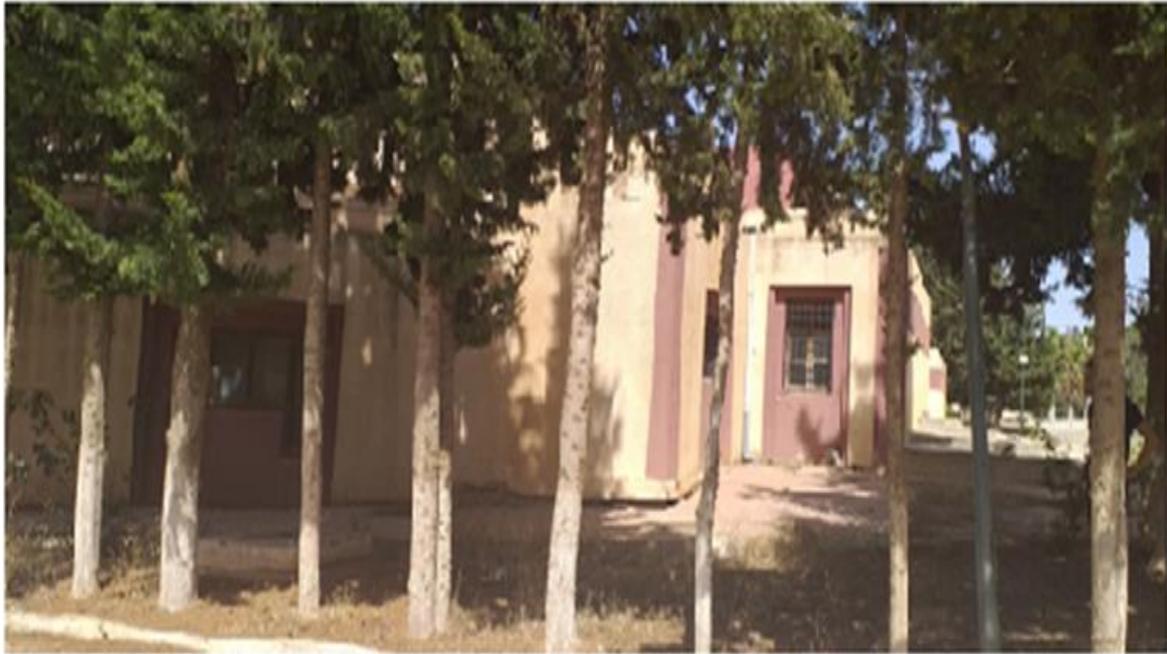
**Figure 3.10 :** Présence d'arbres à proximité du bloc des grands amphis

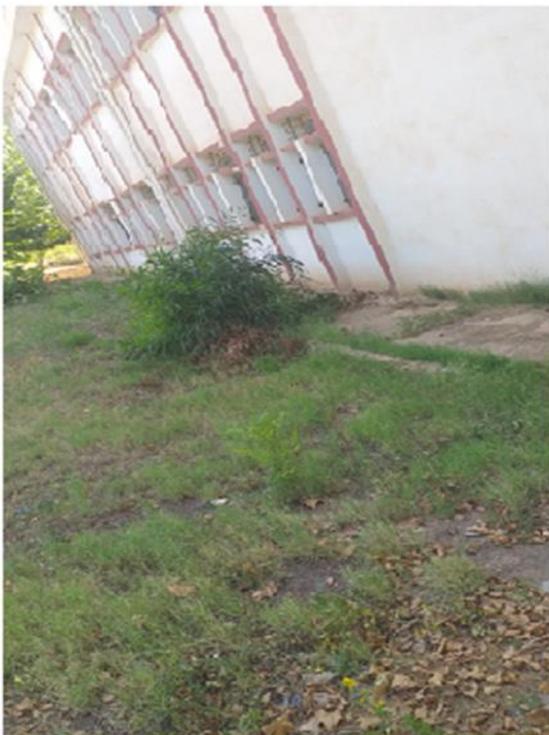
**Figure 3.11 :** Présence de végétation sauvage autour du bloc B

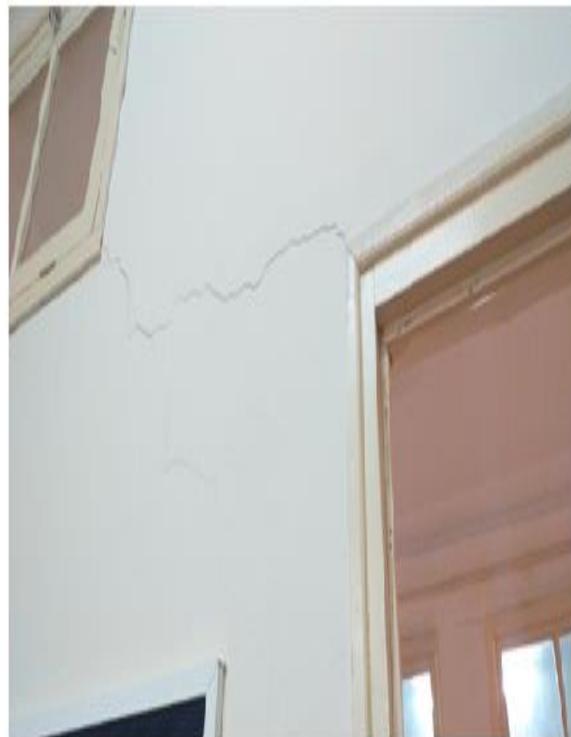
**Figure 3.12 :** Fissure en moustache au niveau de la maçonnerie du laboratoire de chimie

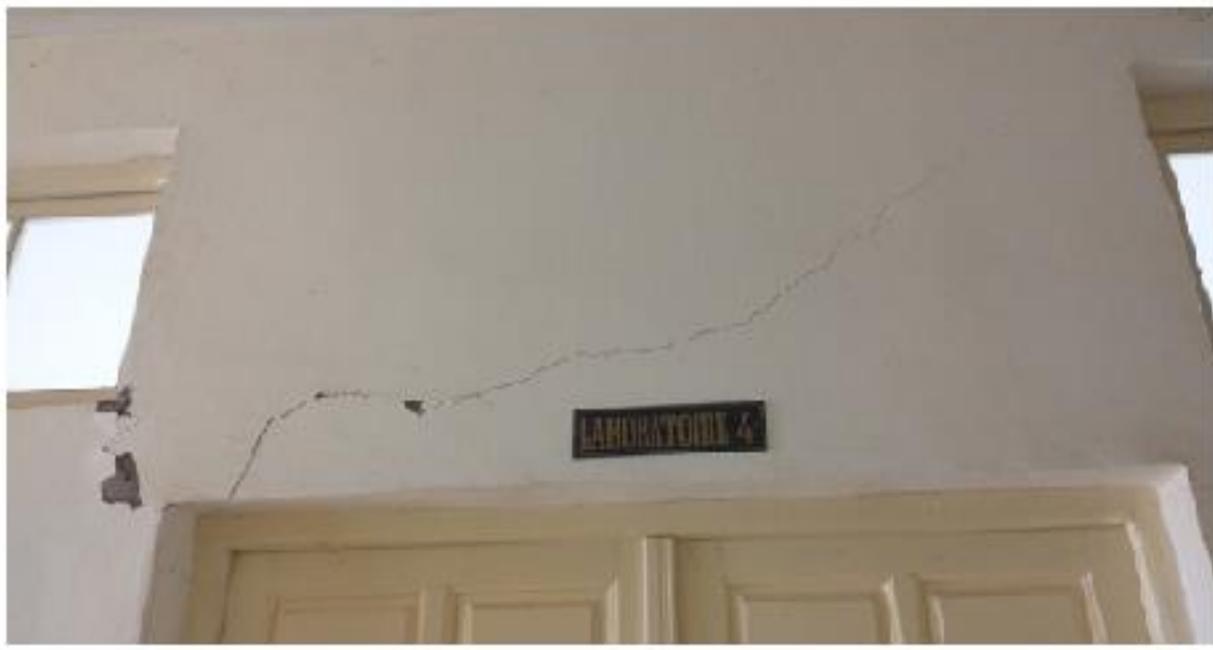
**Figure 3.13 :** Fissure en moustache au niveau de la maçonnerie du laboratoire 4

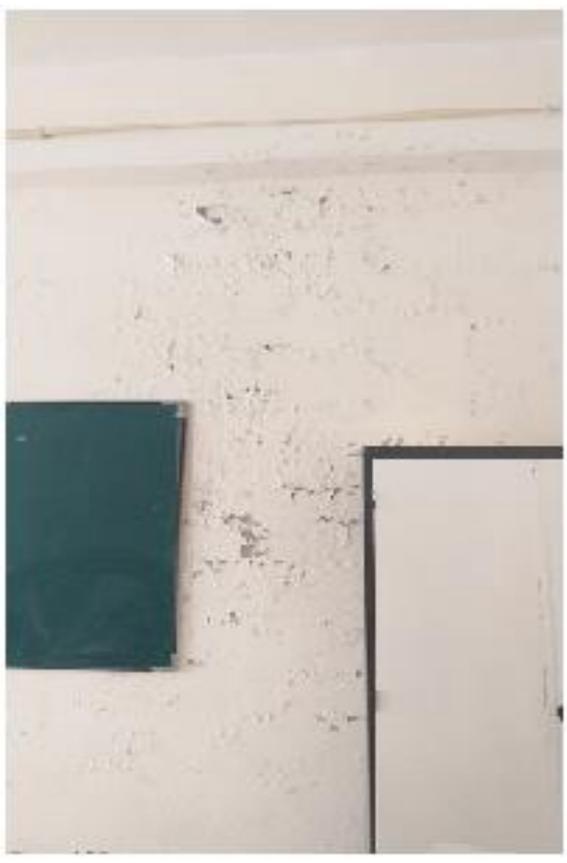
**Figure 3.14 :** Traces d'humidité sur le mur du laboratoire 3

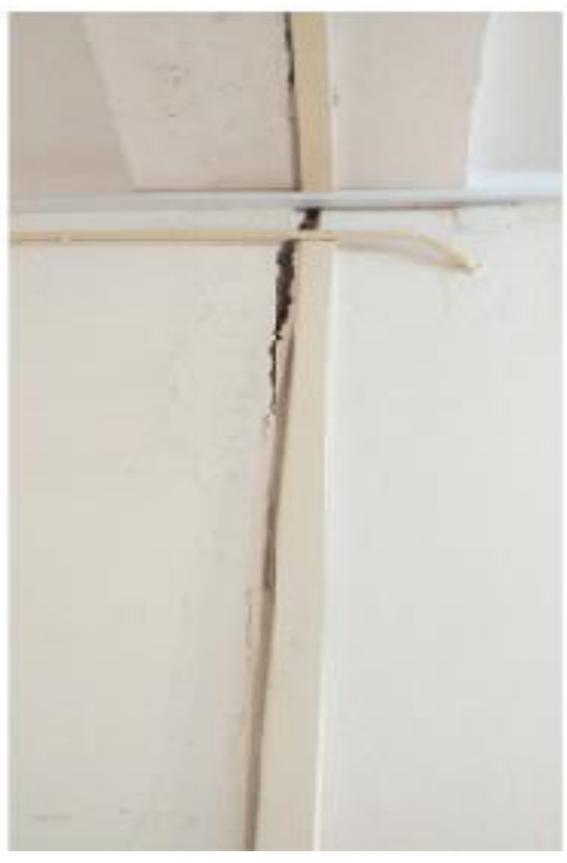
**Figure 3.15 :** Eclatement du béton au niveau du joint de dilatation

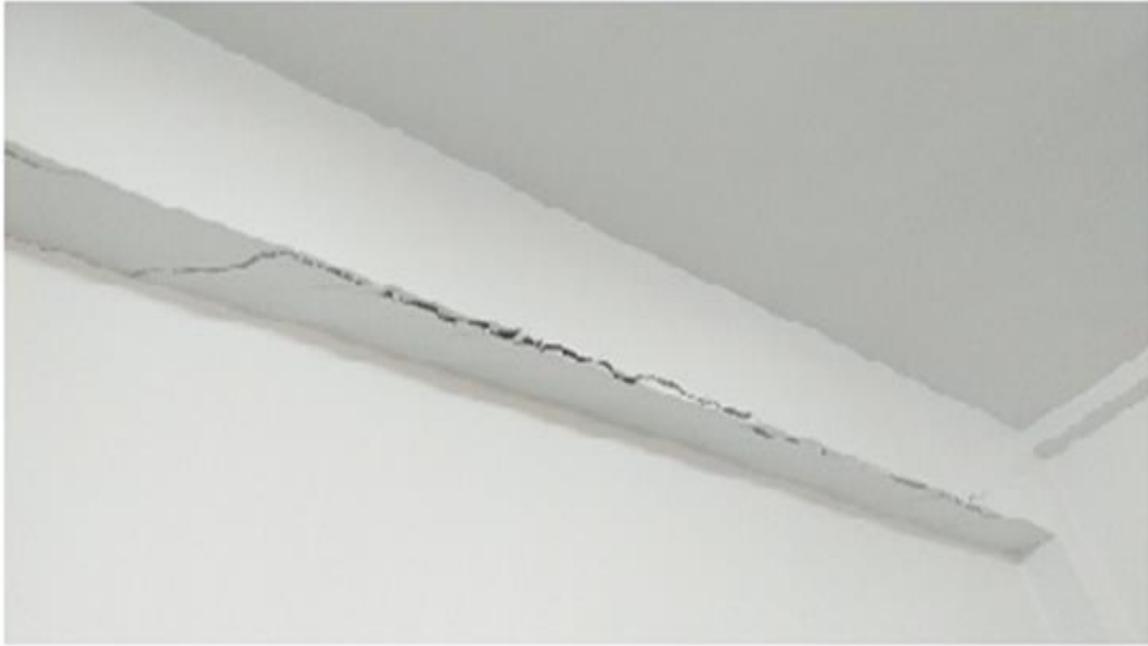
**Figure 3.16 :** Fissure longitudinale au niveau de la poutre d'enrobage du laboratoire 3

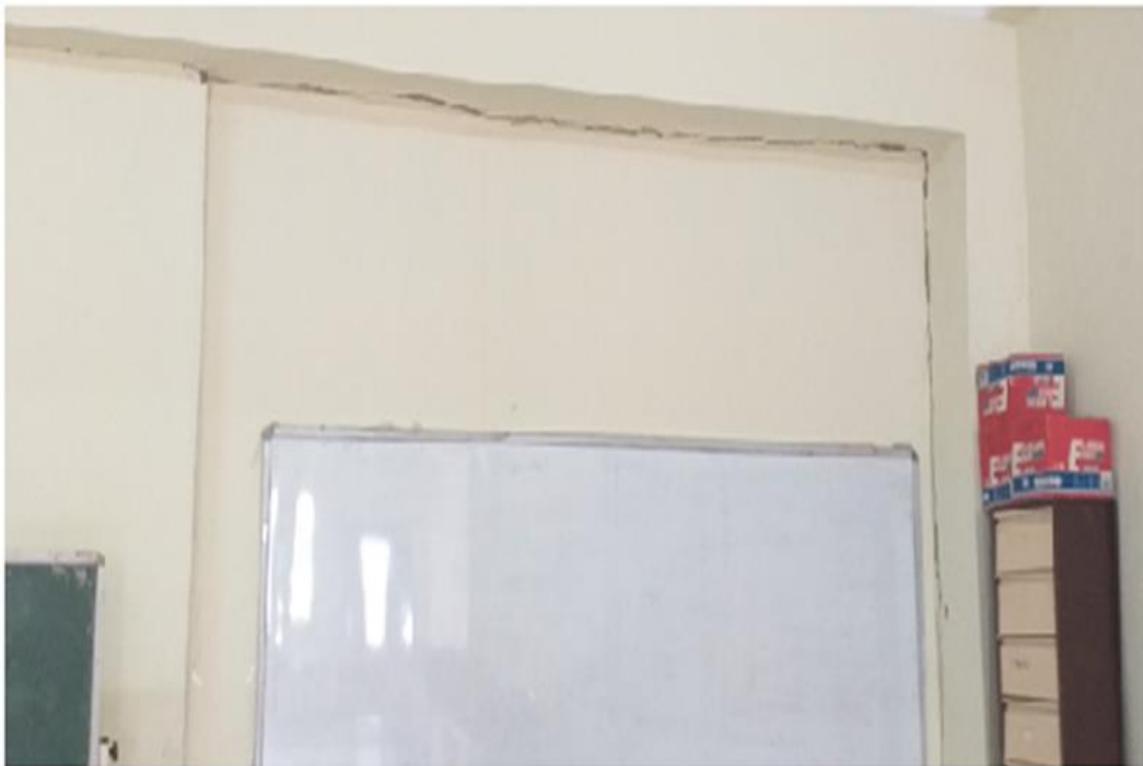
**Figure 3.17 :** Fissure très importante au niveau du joint de dilatation de la salle 16

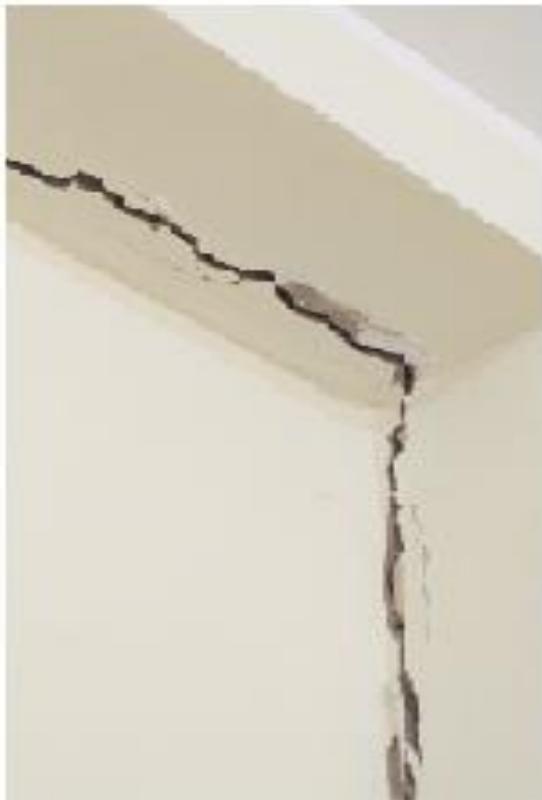
**Figure 3.18** : Fissure lézarde au niveau du joint de dilatation de la salle 16

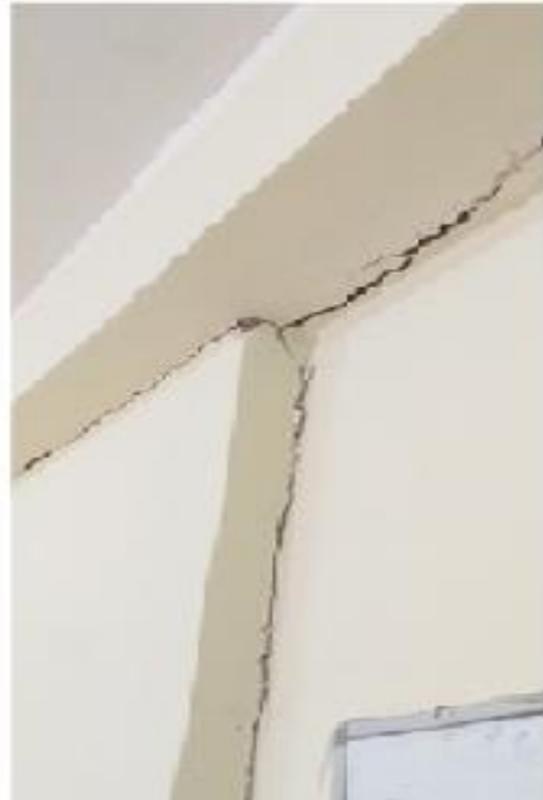
**Figure 3.19** : Fissure lézarde au niveau du joint de dilatation de la salle 16

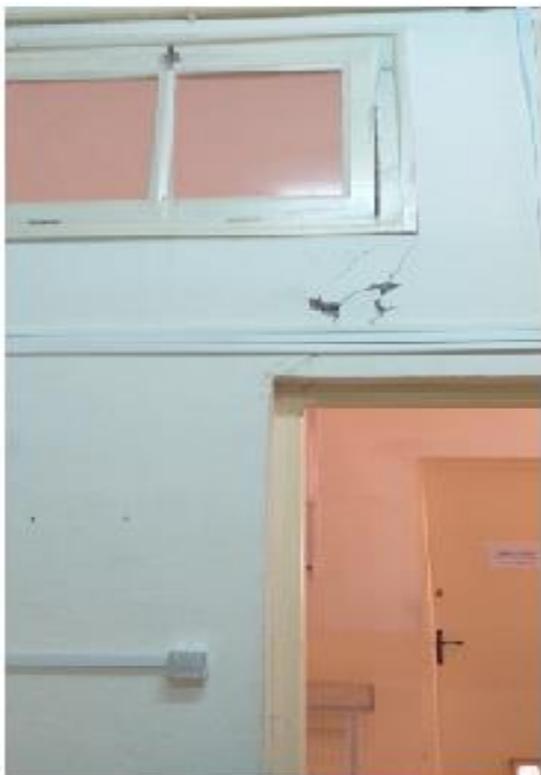
**Figure 3.20** : Fissure au niveau du mur du laboratoire 4

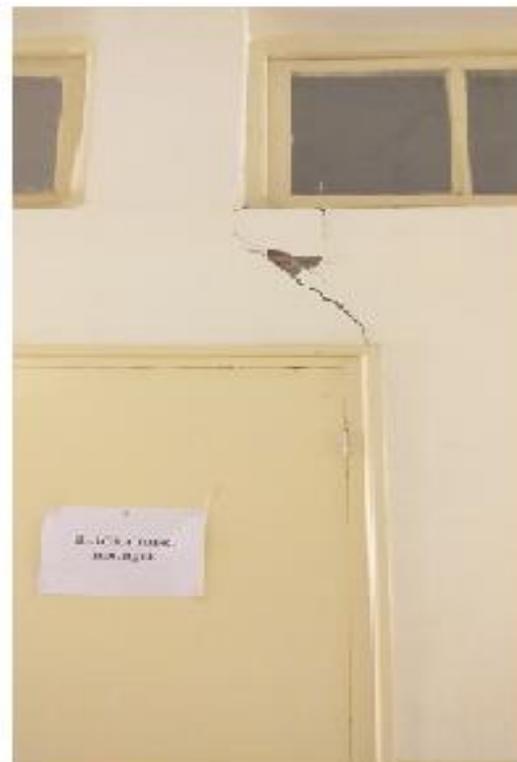
**Figure 3.21** : Fissure importante au niveau du mur du laboratoire logique

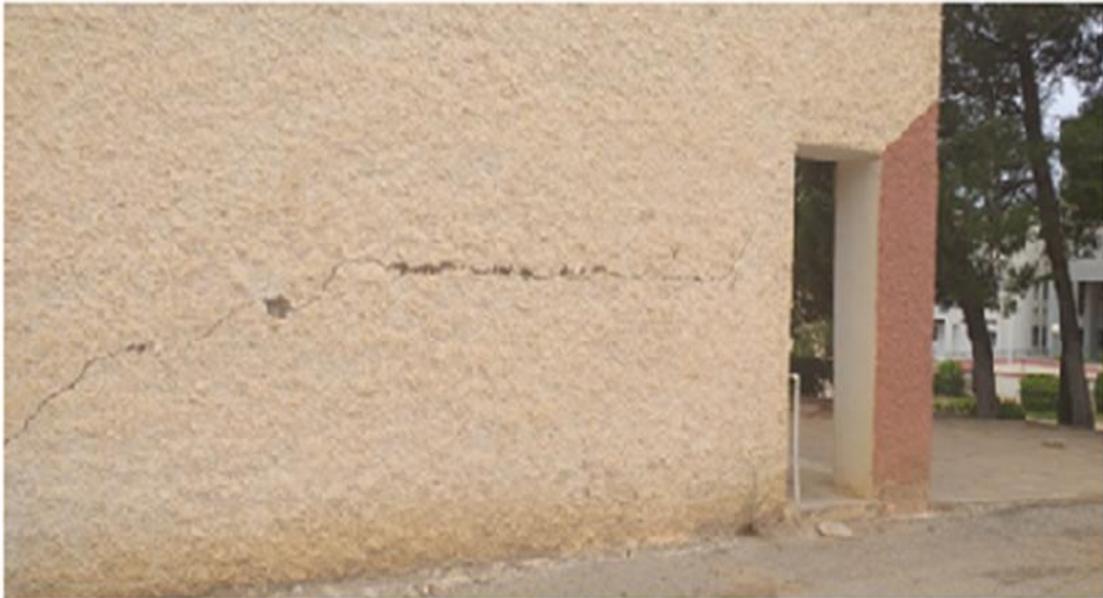
**Figure 3.22 :** Fissure transversale au niveau du mur extérieur du bloc des laboratoires

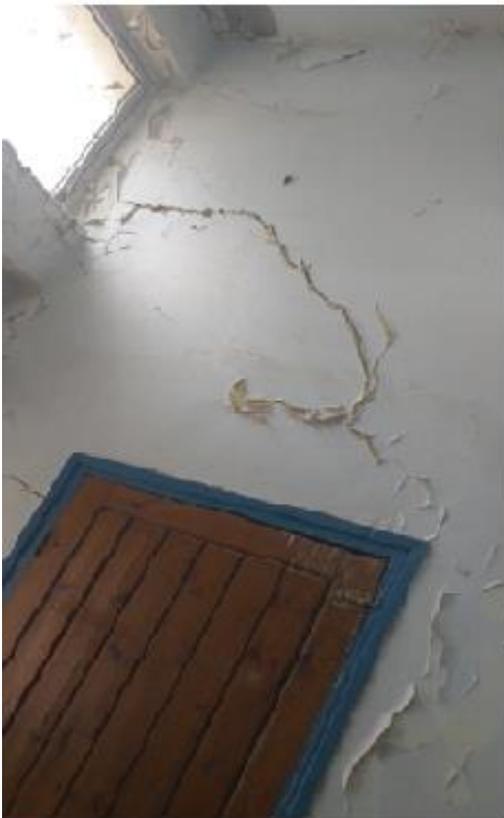
**Figure 3.23 :** Fissure en moustache au niveau de la maçonnerie du laboratoire de traitement des eaux

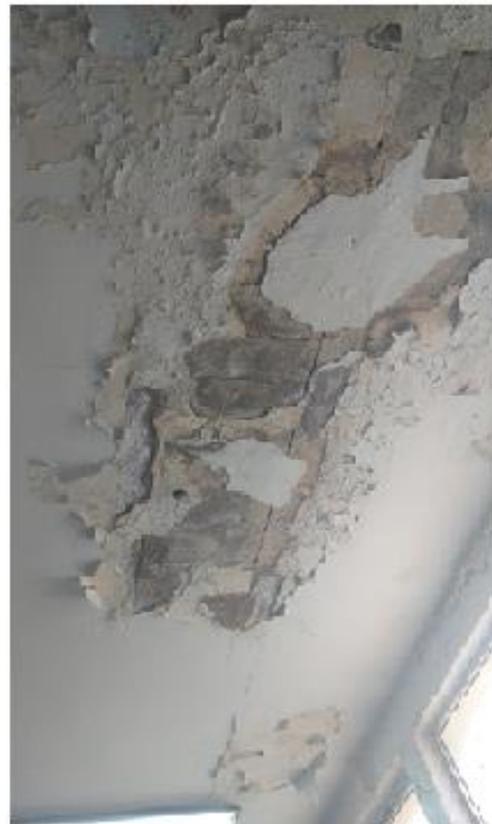
**Figure 3.24 :** Traces d'humidité très importantes au niveau du planché du laboratoire de traitement des eaux

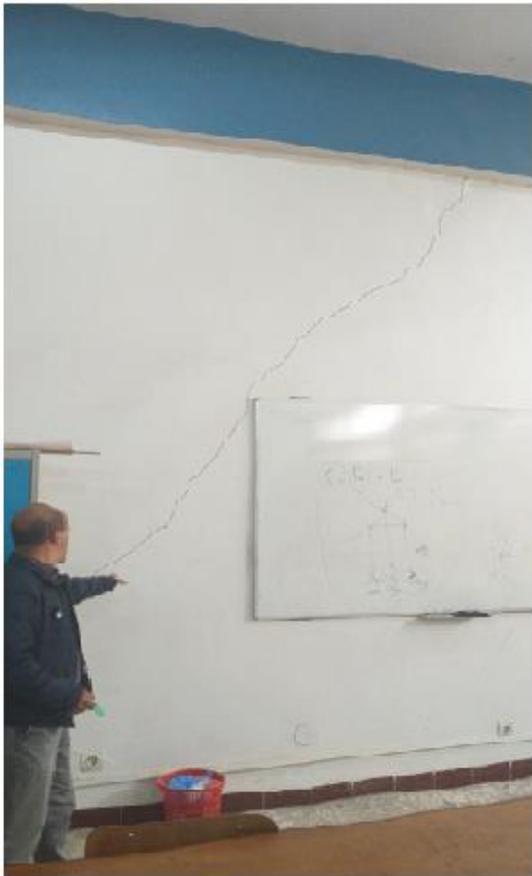
**Figure 3.25 :** Fissure inclinée au niveau du mur du laboratoire de mécanique

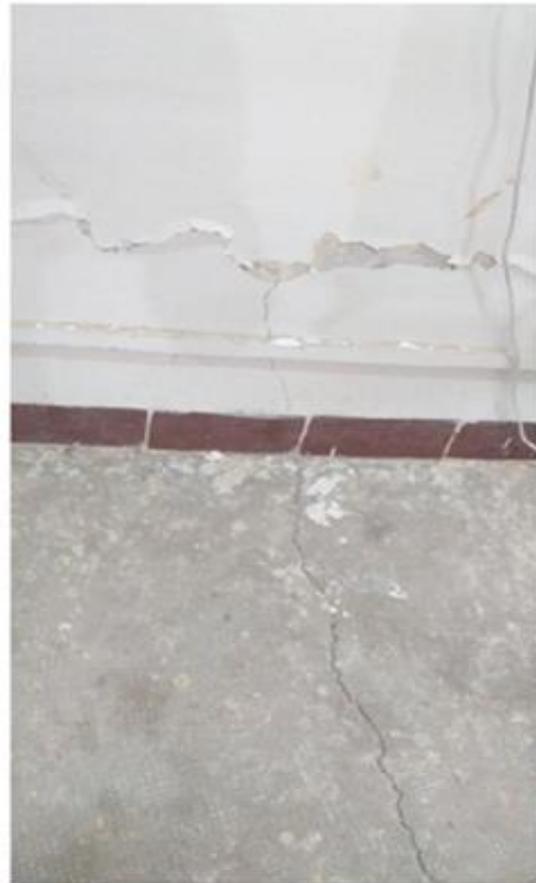
**Figure 3.26 :** Fissure horizontale au niveau du sol du laboratoire de résistance des matériaux

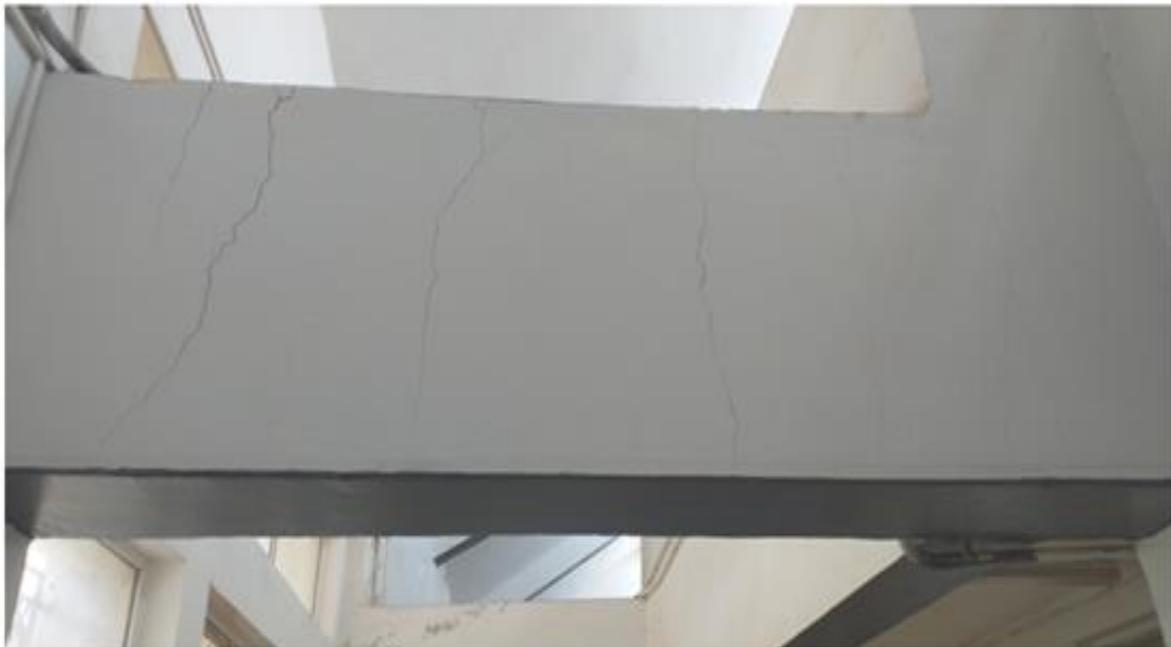
**Figure 3.27 :** Fissure verticale au niveau de la poutre du hall du bloc des laboratoires

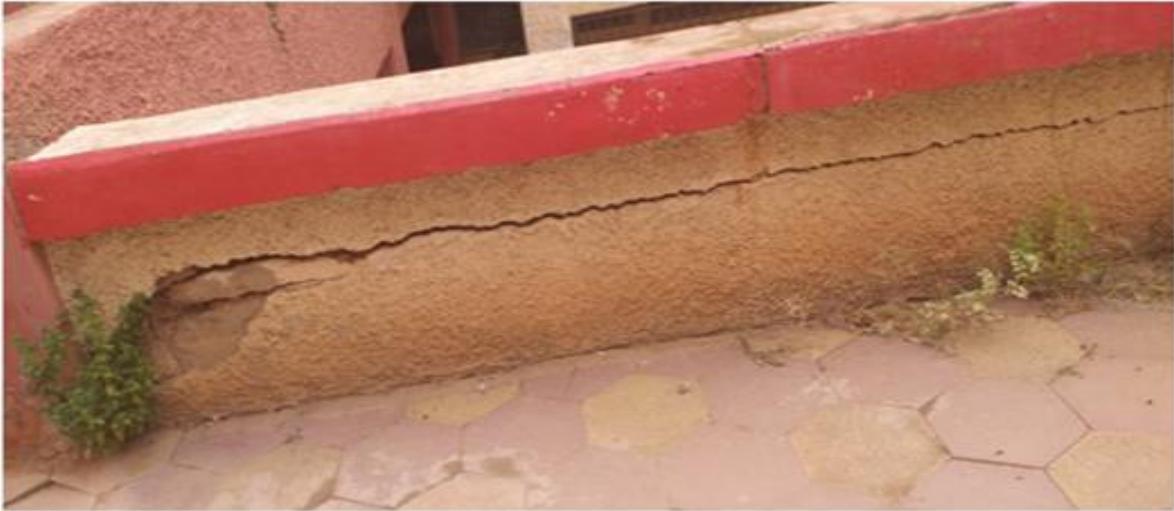
**Figure 3.28** : Fissure lézarde au niveau du mur à côté du bloc des laboratoires

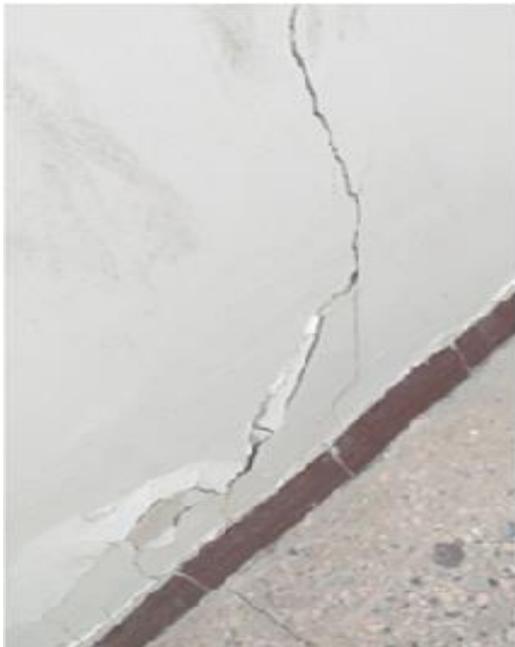
**Figure 3.29** : Fissure inclinée au niveau du mur du laboratoire de géotechnique

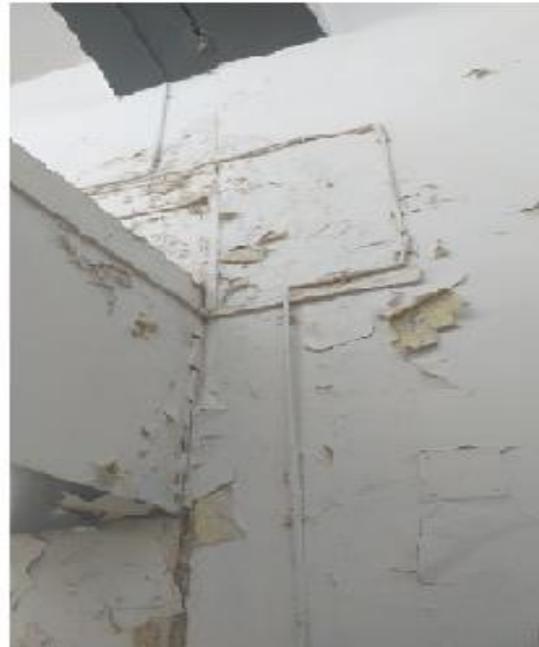
**Figure 3.30** : Traces d'humidité importantes au niveau de la poutre et au mur du laboratoire de matériaux de construction
