Présenté pour l'obtention du **diplôme de MASTER**

**En : TRAVAUX PUBLICS**

**Spécialité : Voies et Ouvrages d'Art**

**EVALUATION DE LA CORROSION DES PONTS  
FERROVIERS DE LA WILAYA DE TLEMCEN**

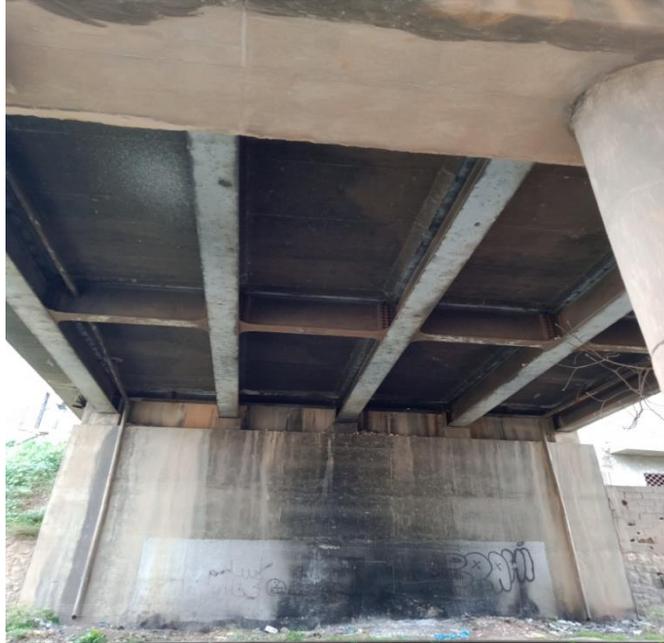
Dessous du pont.

- ✓ Distorsion visuelle, nécessité de nettoyer et peindre le dessous du pont ;

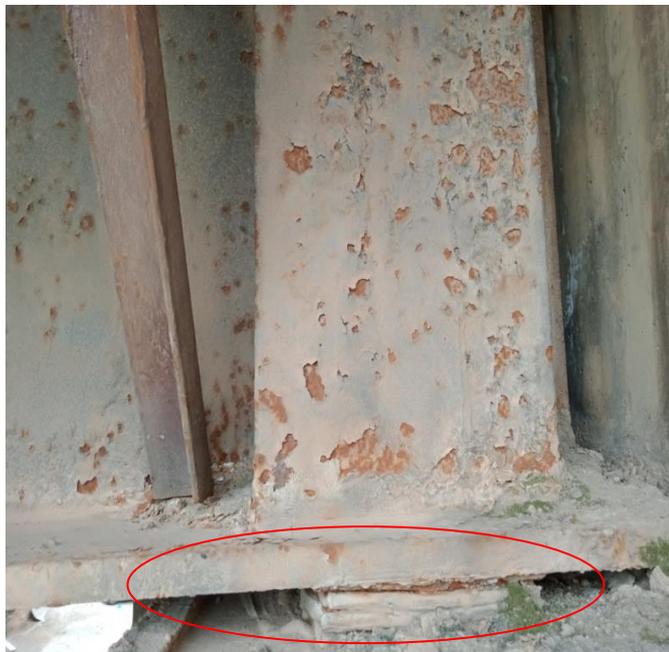
Membrure inférieure de la poutre de rive.

- ✓ Défaut de contact, défaut de planéité par déformation de retrait de la soudure âme, membrure inférieure.

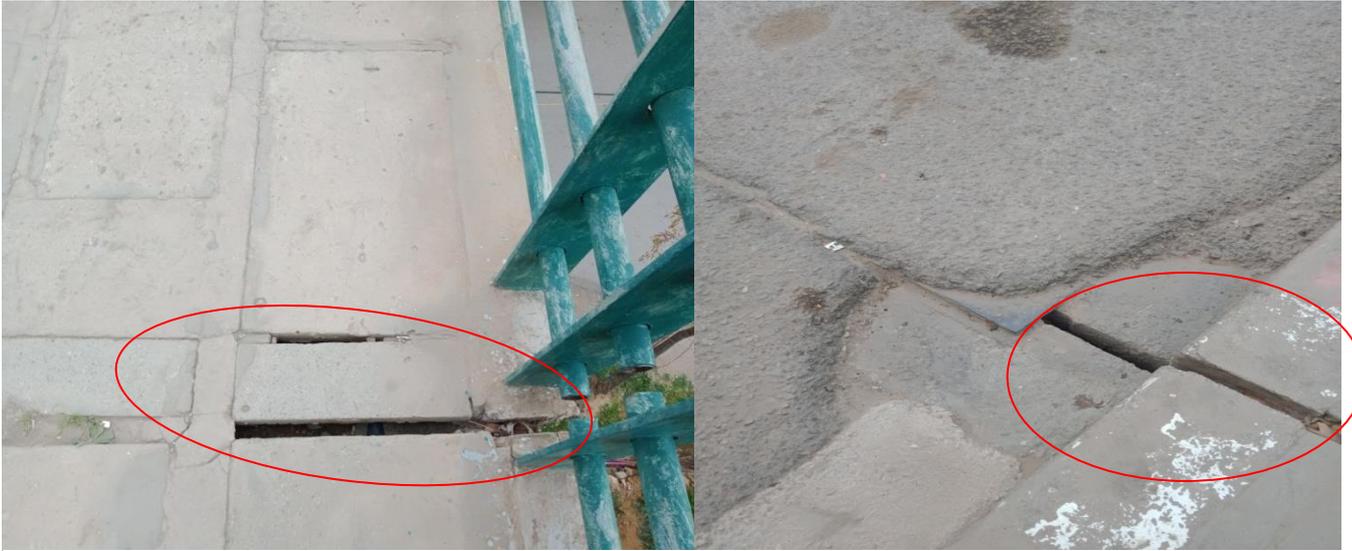
Emplacement du joint de chaussée.

- ✓ Absence de joints de chaussée
- ✓ Fissure au droit des joints, les imperfections du béton, les décalages verticaux entre un joint chaussée et l'enrobé.

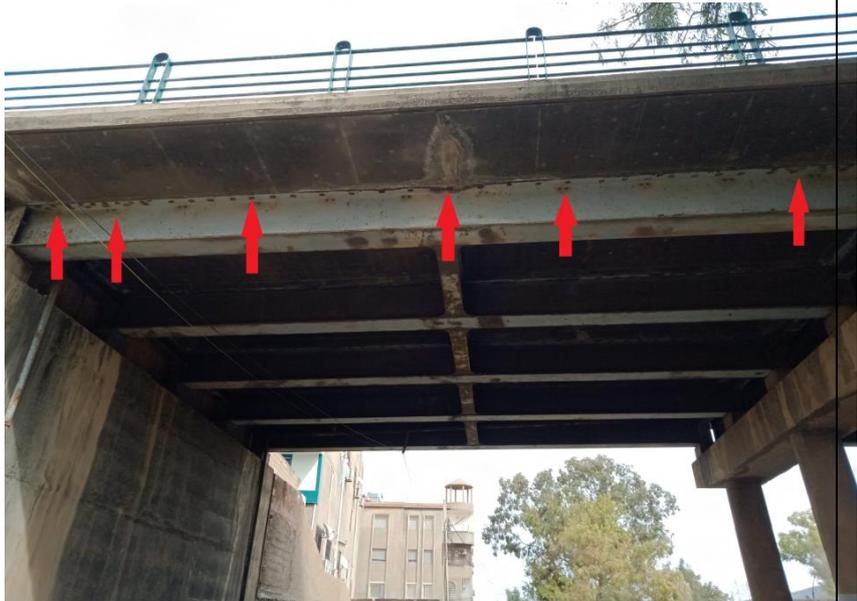
<p><b>Corrosion</b></p>	<p><b>Identification des zones :</b></p>	<p>✓ Les semelles supérieures des poutres de rive sont corrodées au niveau des connecteurs</p>

<p>Connecteurs sont corrodés</p> <p>✓ Corrosion des semelles inférieures et effritement de la peinture.</p>
-------------------------	--	--

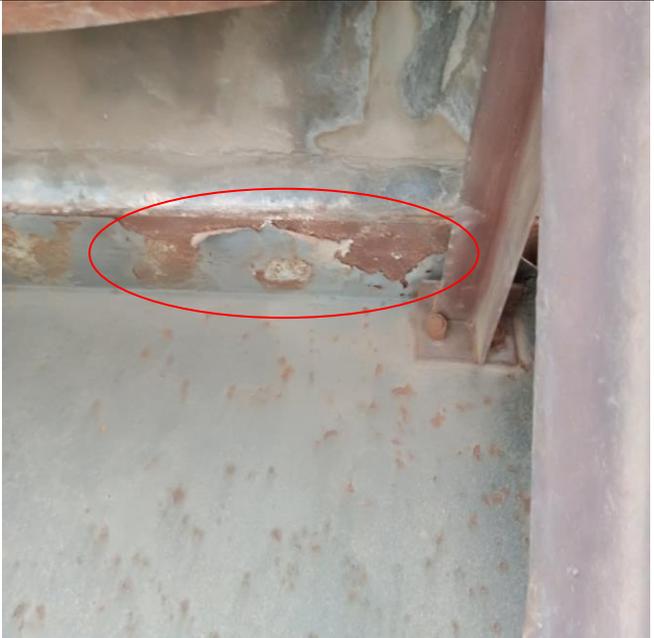
<p style="text-align: center;">Semelle supérieure</p>
	<b>Cause de corrosion :</b>	<ul style="list-style-type: none"> <li>✓ Les connecteurs sont corrodés à cause du contact entre la dalle en béton et l'acier.</li> <li>✓ Humidité</li> <li>✓ la dalle est saturée à l'eau</li> </ul>
	<b>Etat de surface :</b>	<ul style="list-style-type: none"> <li>✓ Sur les surfaces qui ne sont pas exposées à l'air (humidité)</li> </ul>
	<b>Taux de corrosion :</b>	45%
	<b>Entretien ?</b>	Il faut le faire

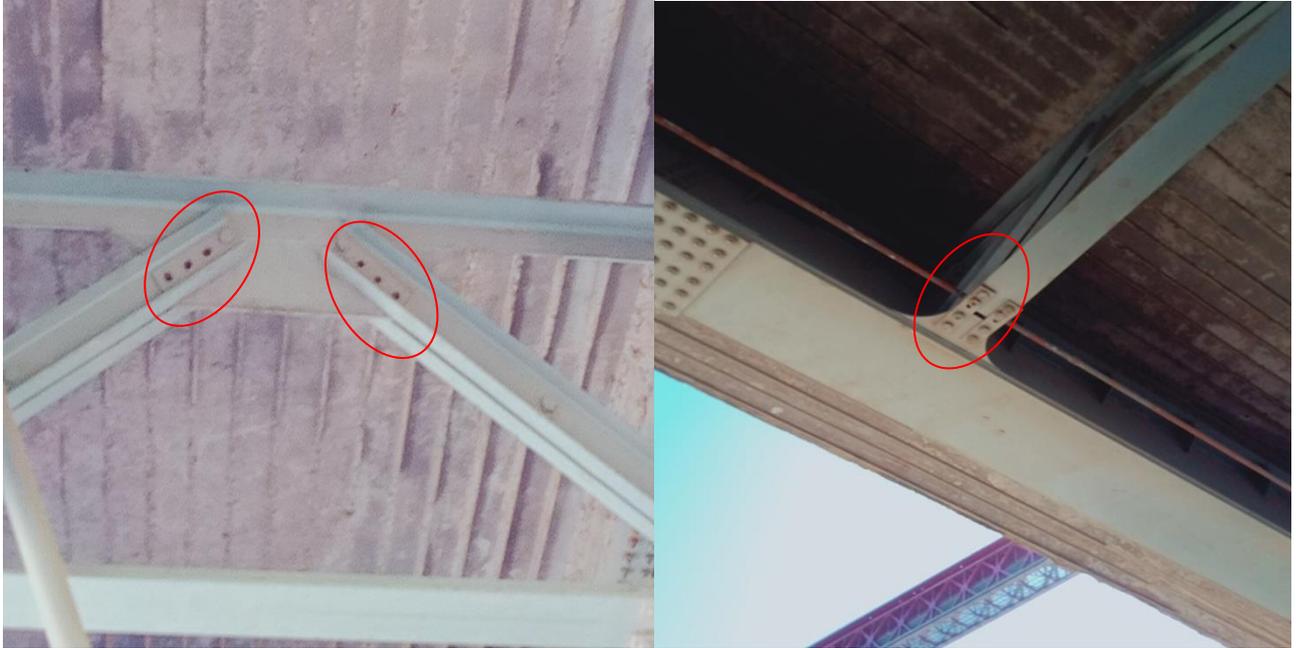
- ✓ Décalage des boulonneries ou glissement

Manque des boulons.

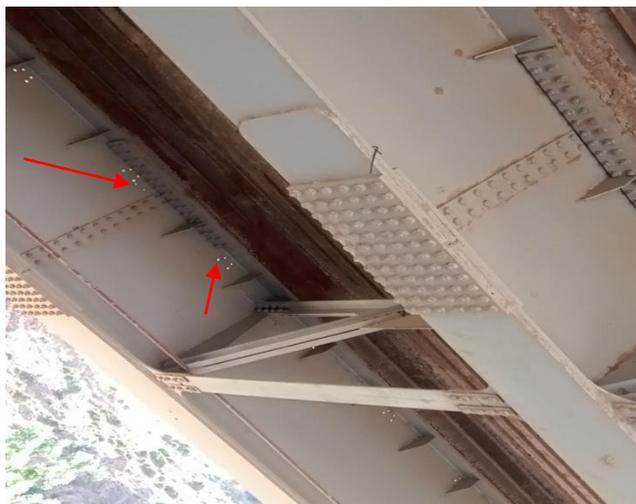
- ✓ Des trous dans l'âme et la cause est inconnue

Trou dans l'âme des poutres.

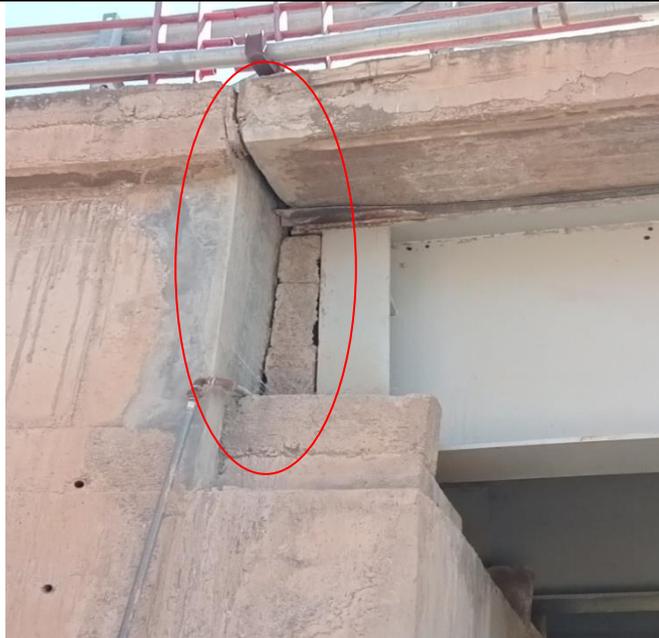
- ✓ Fissure au droit des joints, les imperfections du béton, les décalages verticaux entre le joint et l'enrobé.

Fissure au droit des joints.

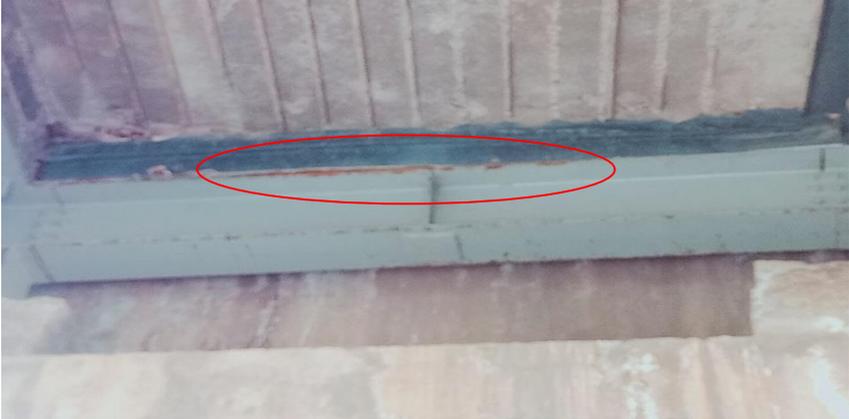
<b>Corrosion</b>	<b>Identification des zones :</b>	<p>✓ Début de corrosion entre la semelle supérieure et la dalle en béton</p>

<p>Entretoise coté rive.</p>
	<b>Cause de corrosion :</b>	✓ Saturation de la dalle avec de l'eau
	<b>Etat de surface :</b>	✓ Sur les surfaces qui ne sont pas exposées à l'air (humidité)
	<b>Taux de corrosion :</b>	5%
	<b>Entretien ?</b>	Entretien fait en 2016 par la SEROR

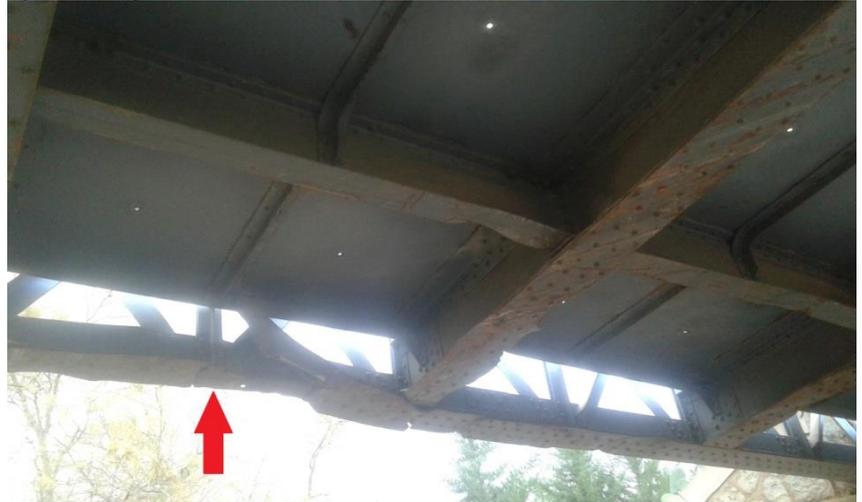
Semelle inférieure.

a. La semelle est déformée plastiquement et fissurée, la Corrosion est sévère, la fissure se dilate au niveau du rivet, provoquant la déchirure de la semelle, et la bande est déformée après l'impact d'un camion surdimensionné

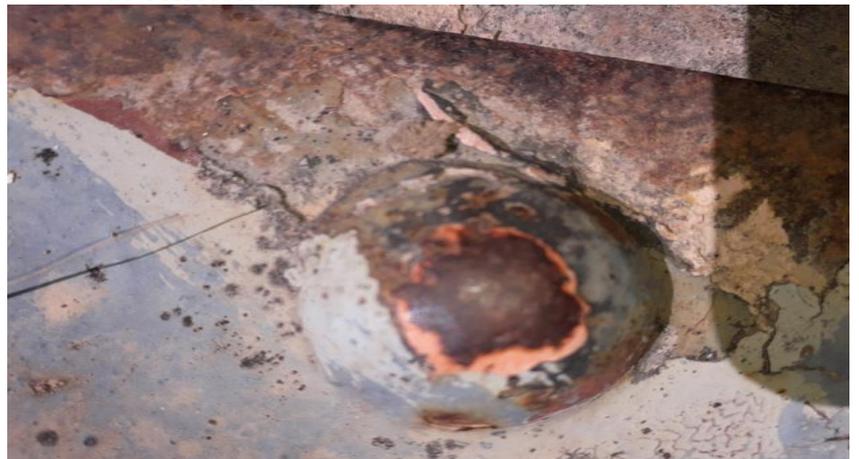
b. Les têtes de rivets à impact sont presque toujours en état de corrosion.

Tête de rivet - Corrosion

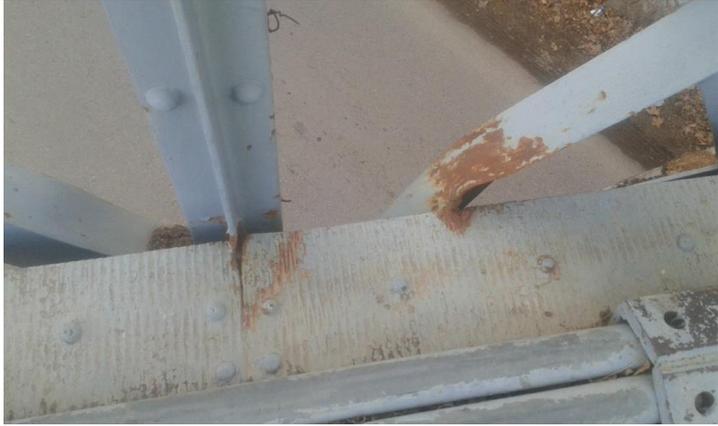
Zones déformées après accidents multiples

<p>Propagation de la corrosion. Trou au niveau de l'âme de la fibre inférieur du panneau.</p>

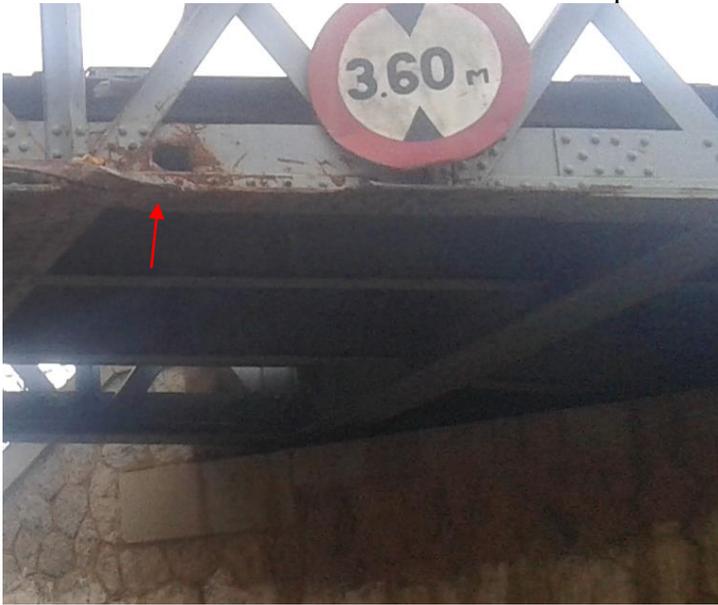
<p>Trou au niveau de l'âme.</p>
<p><b>Cause de corrosion :</b></p>	<ul style="list-style-type: none"> <li>✓ Sur les surfaces qui ne sont pas exposées à l'air (humidité)</li> <li>✓ Corrosion : Des zones déformées après effritement de la peinture, Déchirure et déformation.</li> </ul>	
<p><b>Etat de surface :</b></p>	<ul style="list-style-type: none"> <li>✓ La rouille de surface due à un manque de protection contre la corrosion peut entraîner la dégradation des boulons.</li> </ul>	
<p><b>Taux de corrosion :</b></p>	<p>80%</p>	
<p><b>Entretien ?</b></p>	<p>Les ouvrages de la SNTF sont régulièrement entretenus. La dernière maintenance relative à cet ouvrage a eu lieu au mois de janvier 2023.</p>

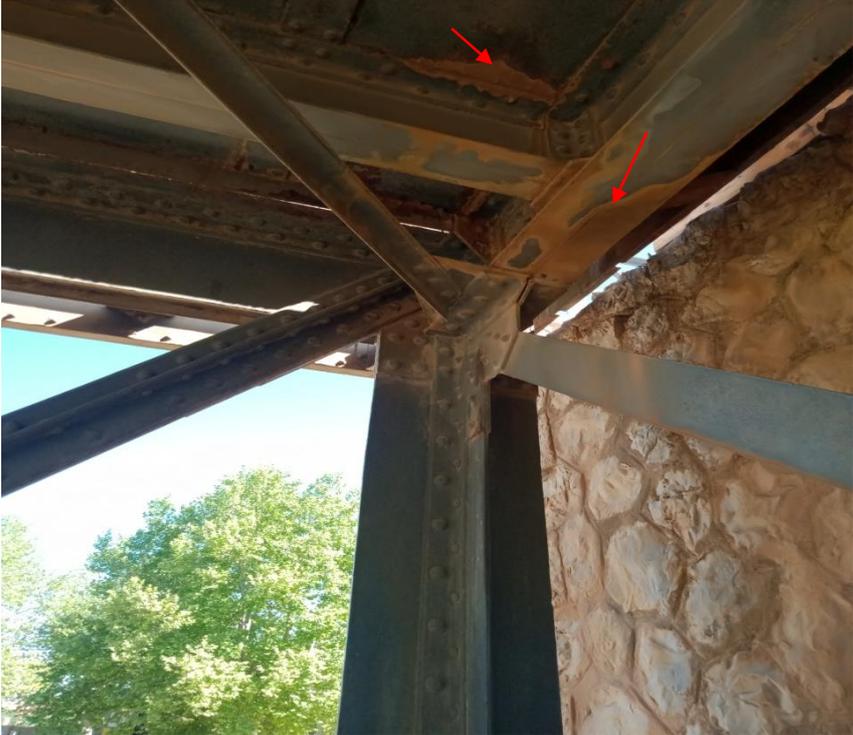
- ✓ Effritement de la peinture et corrodé

<p>Zones corrodé.</p>

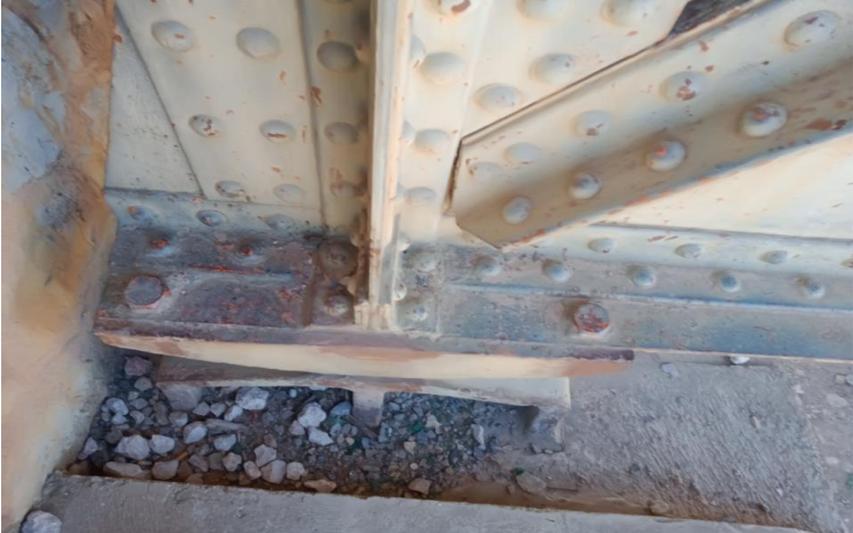
<p>Poutre inférieure.</p>
<p><b>Cause de corrosion :</b></p>		<ul style="list-style-type: none"> <li>✓ Sur les surfaces qui ne sont pas exposées à l'air (humidité)</li> <li>✓ Corrosion des zones déformée après effritement de la peinture, déchirure et déformation</li> </ul>
<p><b>Etat de surface :</b></p>		<ul style="list-style-type: none"> <li>✓ La rouille de surface due à un manque de protection contre la corrosion peut entraîner la dégradation des boulons.</li> </ul>
<p><b>Taux de corrosion :</b></p>		<p>45%</p>
<p><b>Entretien ?</b></p>		<p>Régulièrement réalisé : non</p>

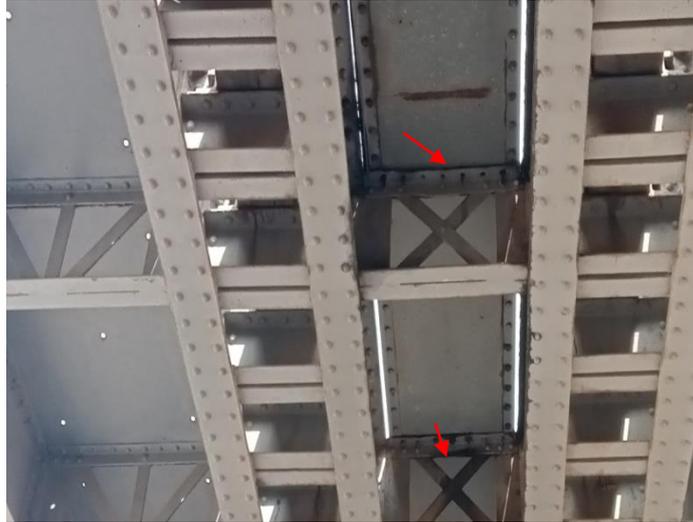
La semelle supérieure de l'entretoise.

- ✓ L'œil et la graisse soit dégagées par locomotive, soit le graissage des boulons et les rails.
- ✓ La semelle supérieure d'entretoise est déversée, seules les 2 semelles supérieurs doivent être changés et les rivets bien places.

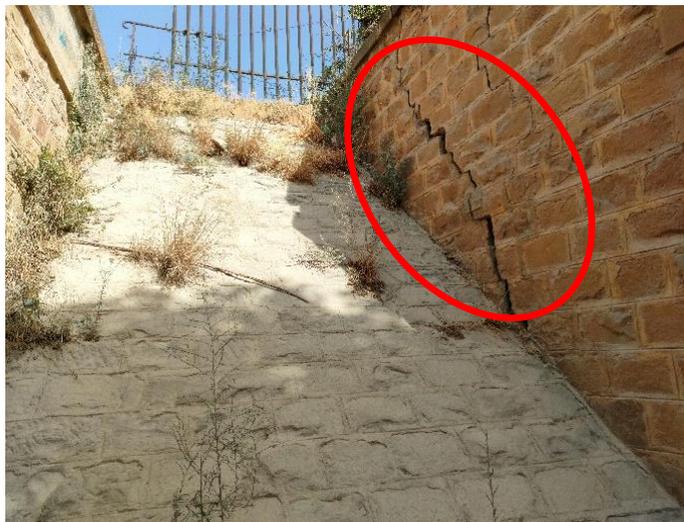
Côté droit.

- ✓ Fissure de 3ml au niveau du mur de soutènement nécessite une réparation

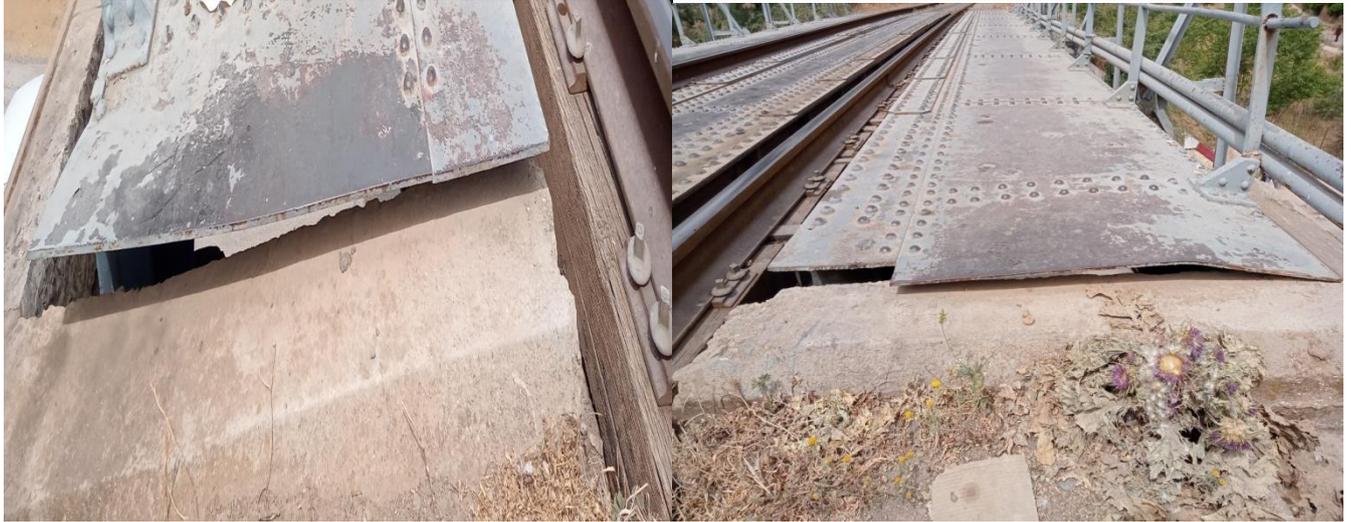
Tôle déformée.

✓ Petite déformation de 2Tôles.

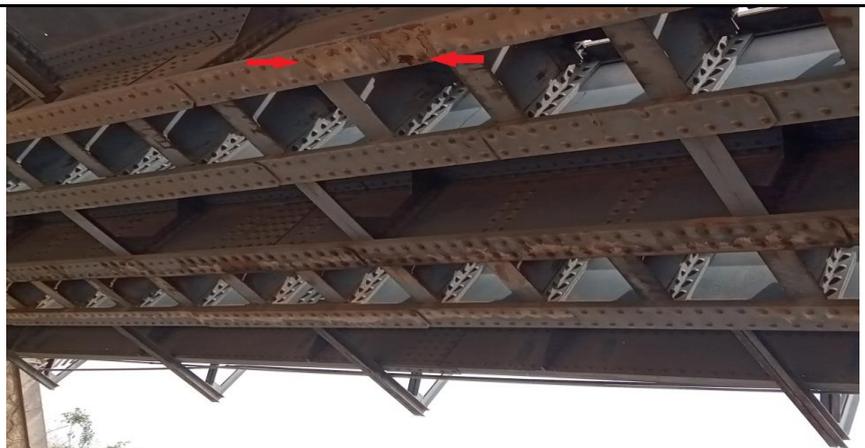
semelles inferieurs.

✓ Corrosion des semelles inferieurs et effritement de la peinture.

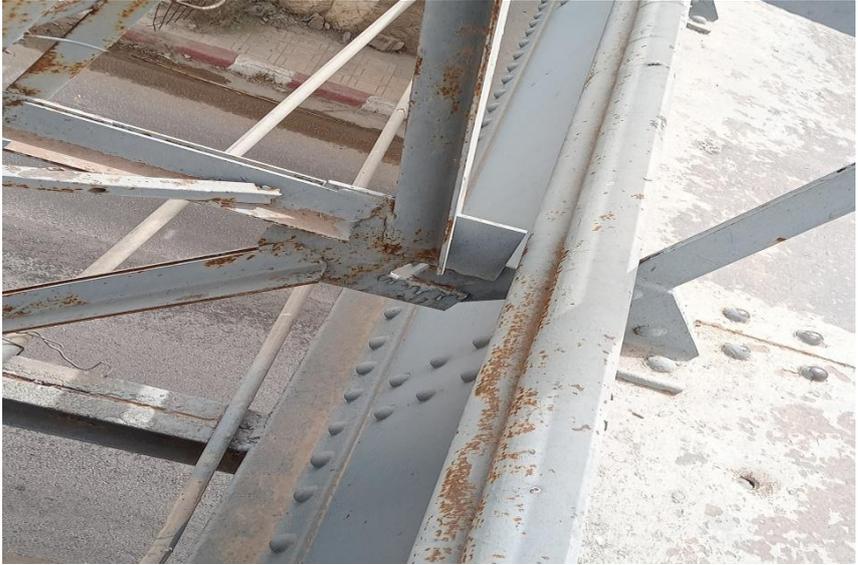
<p style="text-align: center;">Gardes corps corrodé.</p>
	<b>Cause de corrosion :</b>	✓ Due au vieillissement et à l'érosion de la couche protectrice (peinture)
	<b>Etat de surface :</b>	✓ La rouille de surface due à un manque de protection contre la corrosion peut entraîner la dégradation des boulons.
	<b>Taux de corrosion :</b>	5%
	<b>Entretien ?</b>	Régulièrement réalisé : non

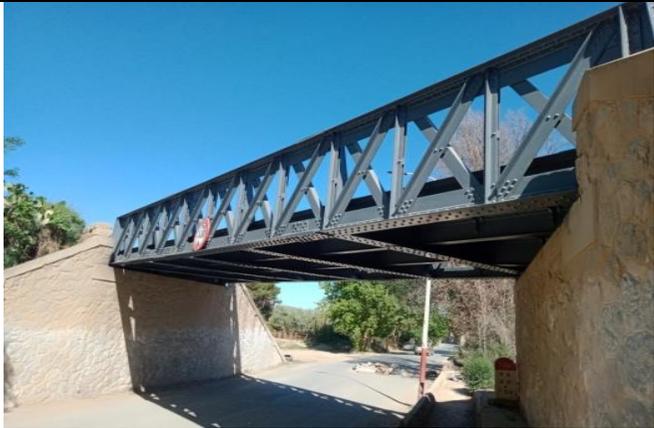
3	Pont biais 10m, Ouled Mimoun, Tlemcen

0%	1	<ul style="list-style-type: none"> <li>• Aucune corrosion observée</li> <li>• Réparé en 2023</li> <li>• Bon état</li> </ul>
4	Pont 30m sur Oued Isser Ouled Mimoun, Tlemcen
