الجمهورية الجزائرية الديمقراطية
الشعبية

REPUBLIQUE ALGERIENNE DEMOCRATIQUE ET POPULAIRE

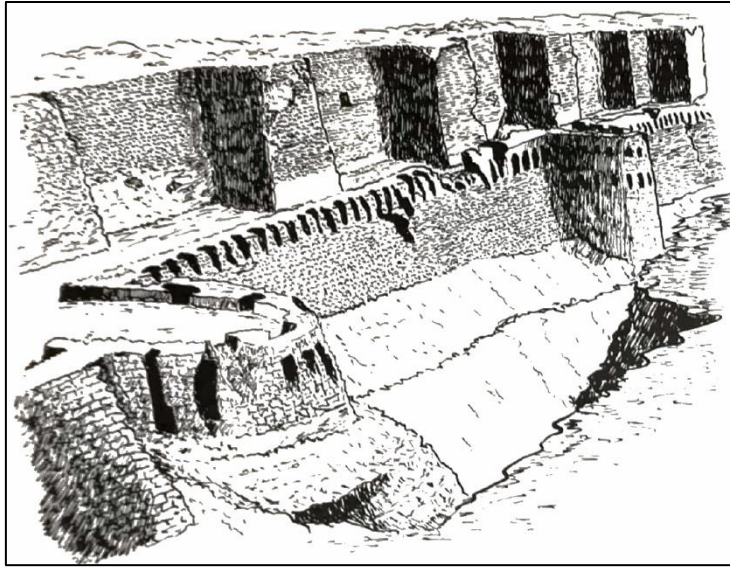
Figure 3. Schéma de la forteresse de BOUHEN, Egypte. Source Pierre RECOLLE²⁵

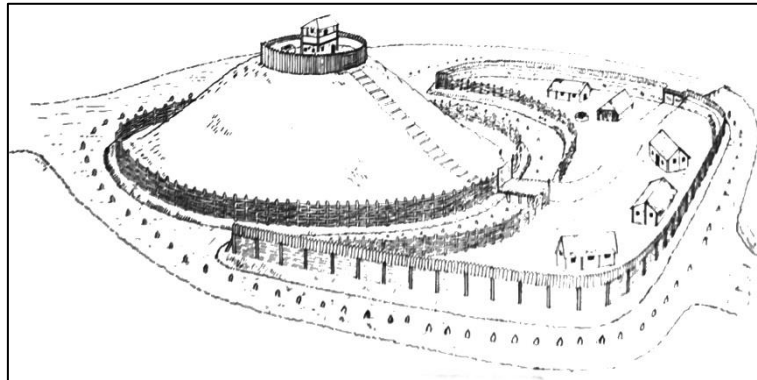
Figure 6. Motte de HUSTERKNUPP, Allemagne. Source Pierre RECOLLE³¹

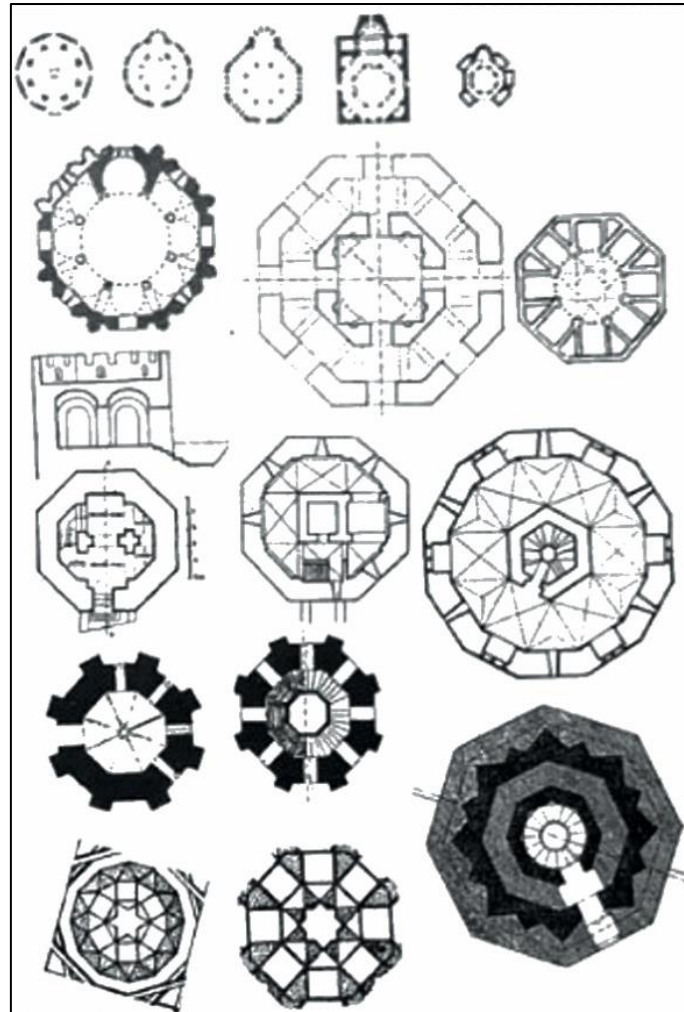
Figure 12. Quelques formes de tours recensées. Source Basilio PAVON MALDONADO ⁶⁴

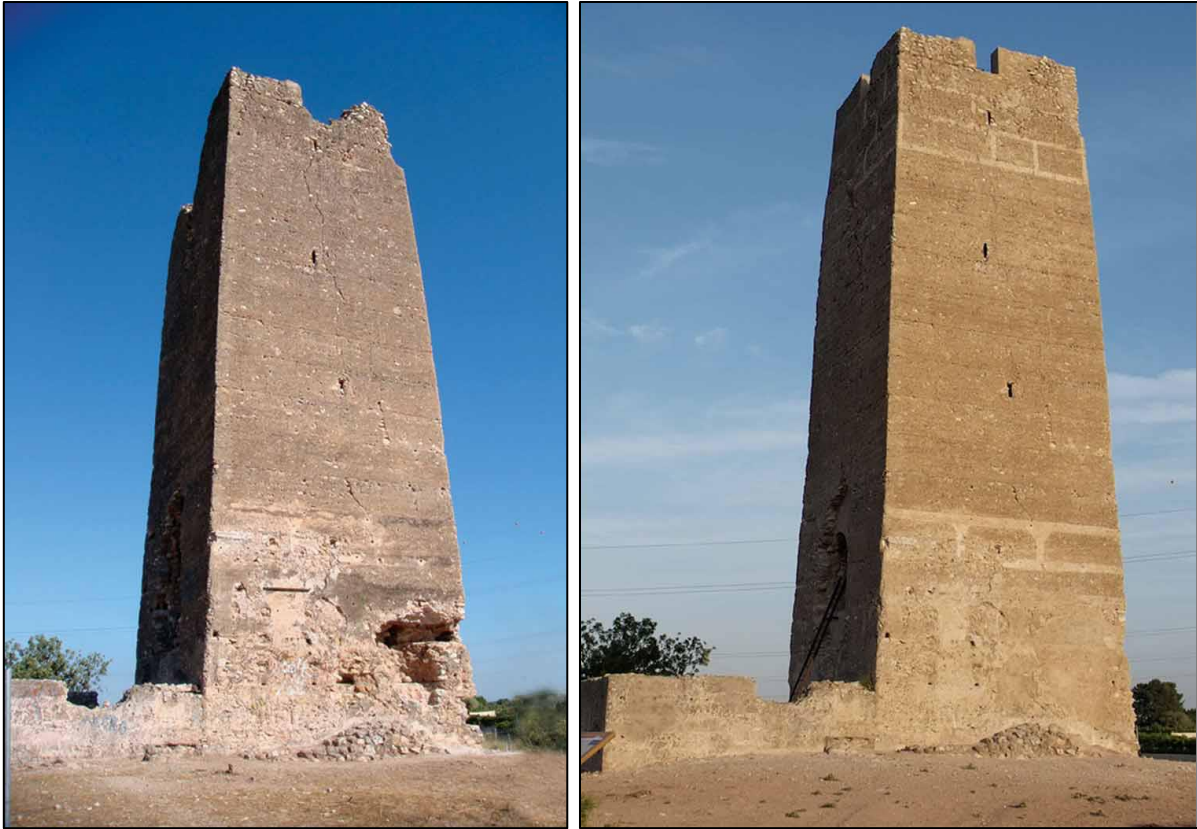
Photo 1. Torre de la BOFILLA, Valence, Espagne. Source Fernando VEGAS⁶⁵

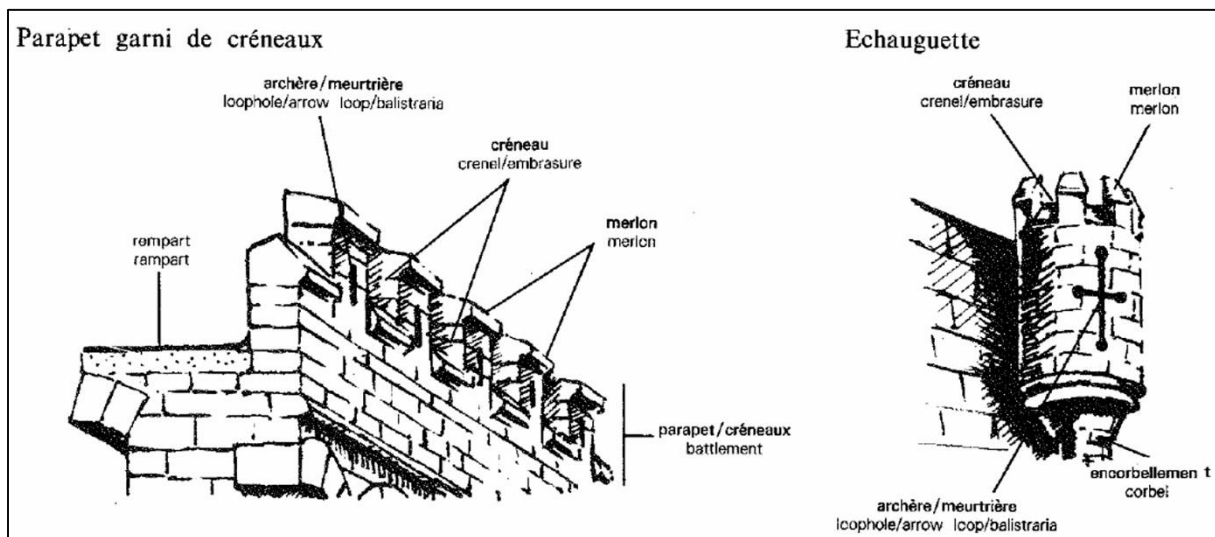
Figure 16. Schéma de parapet (à gauche), et échauguette (à droite). Source pinterest.com⁸⁴

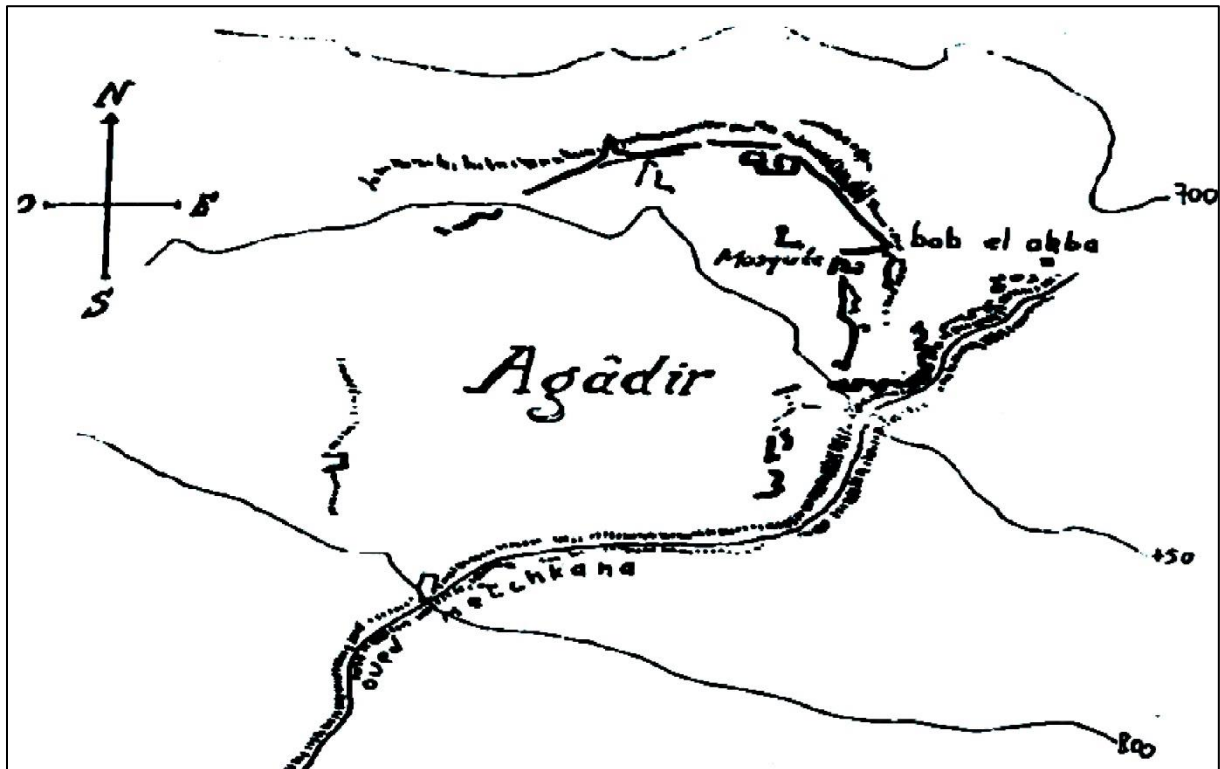
Figure 27. Schéma de la cité d'AGADIR. Source HAMMA Walid¹³¹

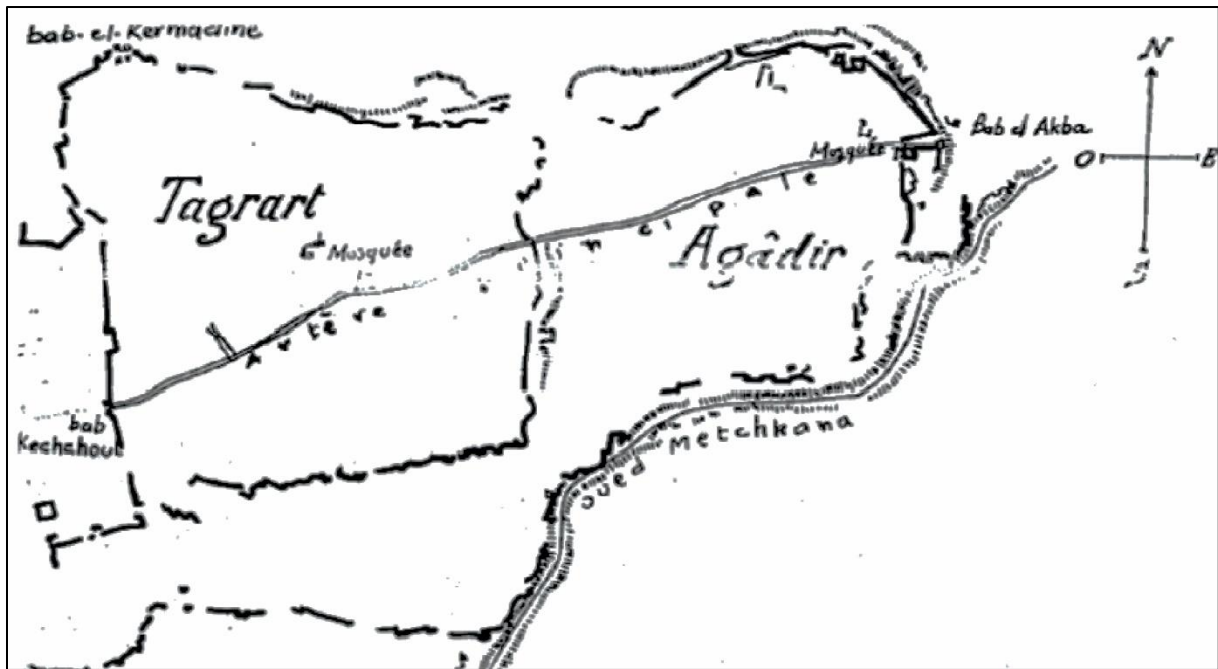
Figure 28. Schéma des deux cités séparées par un mur. Source HAMMA Walid¹³⁴

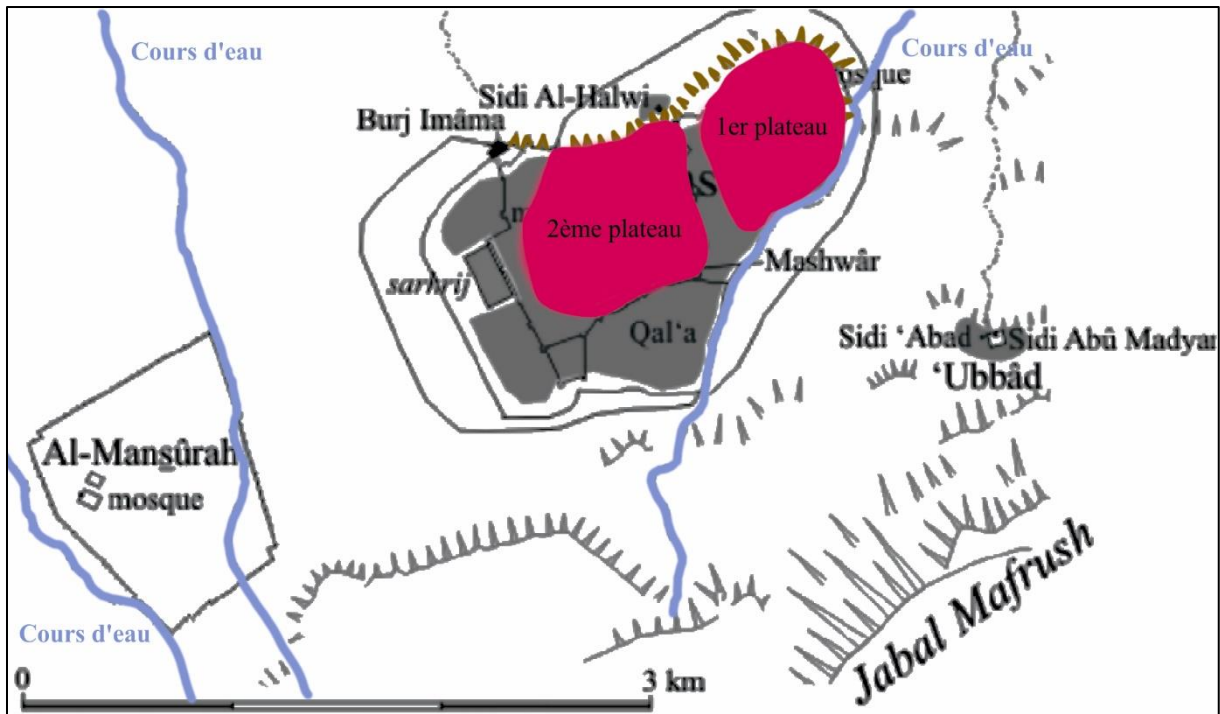
Figure 38. Implantation des trois cités suivant l'environnement et les conditions naturelles. Source Éric ROSS, traité par l'auteur du mémoire

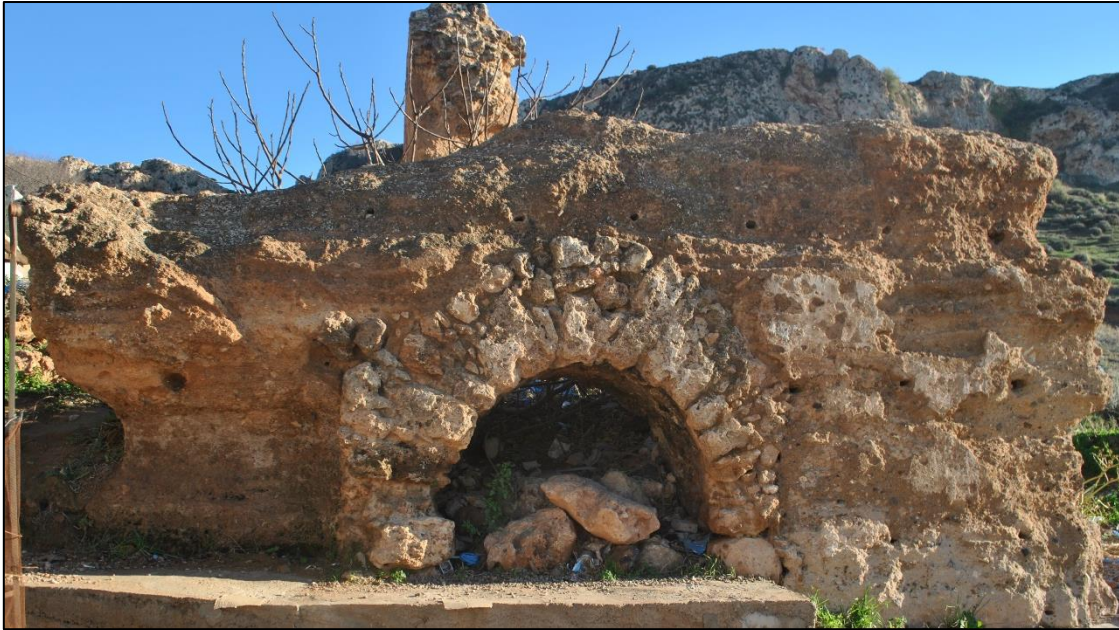
Photo 2. Fragments de l'aqueduc au Sud d'AL MANSURAH. Source auteur du mémoire Décembre 2017

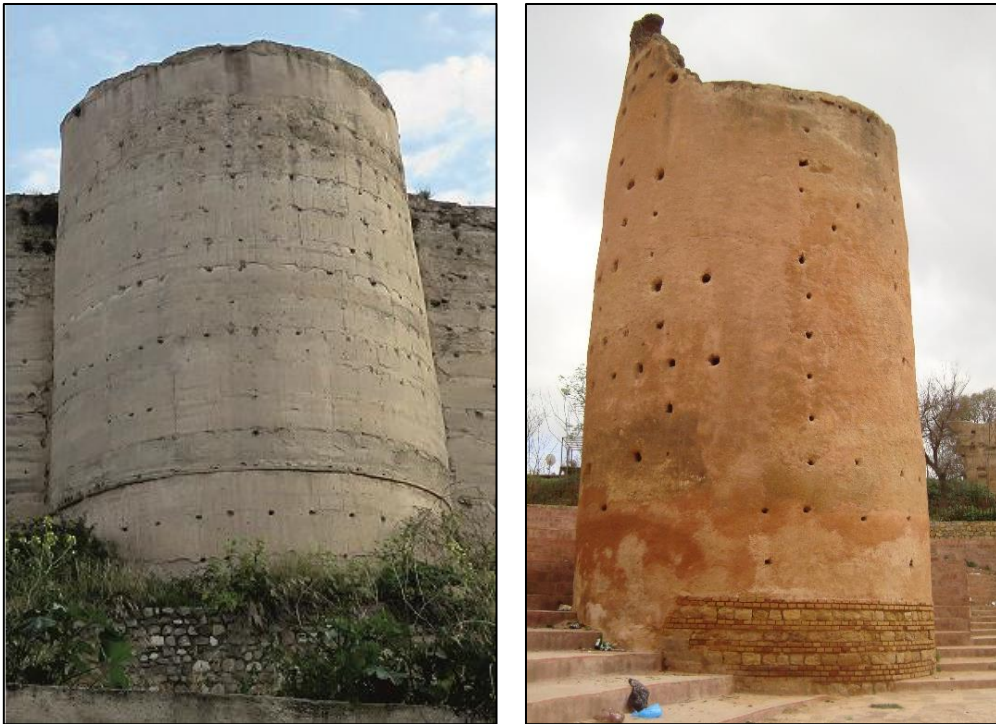
Photo 3. A droite une tour de Bâb AL QARMADIN. Source auteur du mémoire 2010. A gauche tour de la muraille ALBAYCIN à Grenade. Source Antonio ALMAGRO

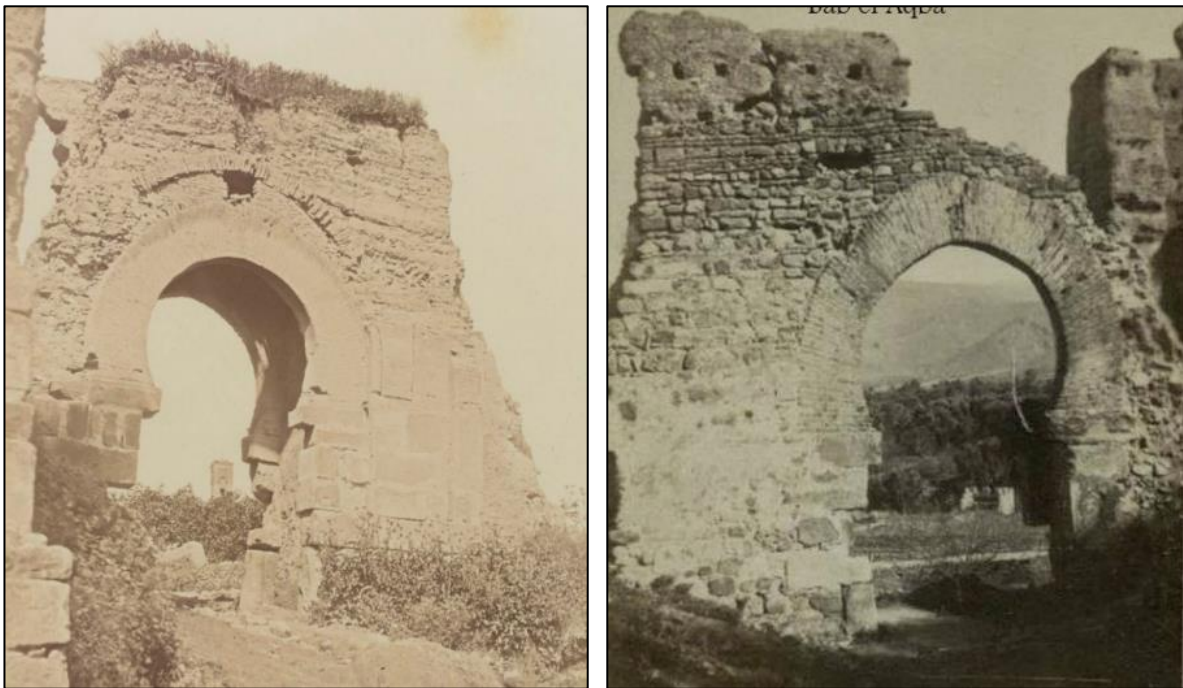
Photo 4. Clichés de *Bâb AL AQBA* pendant le XIX^{ème} siècle. Source ZAOUI Koussay¹⁸⁶

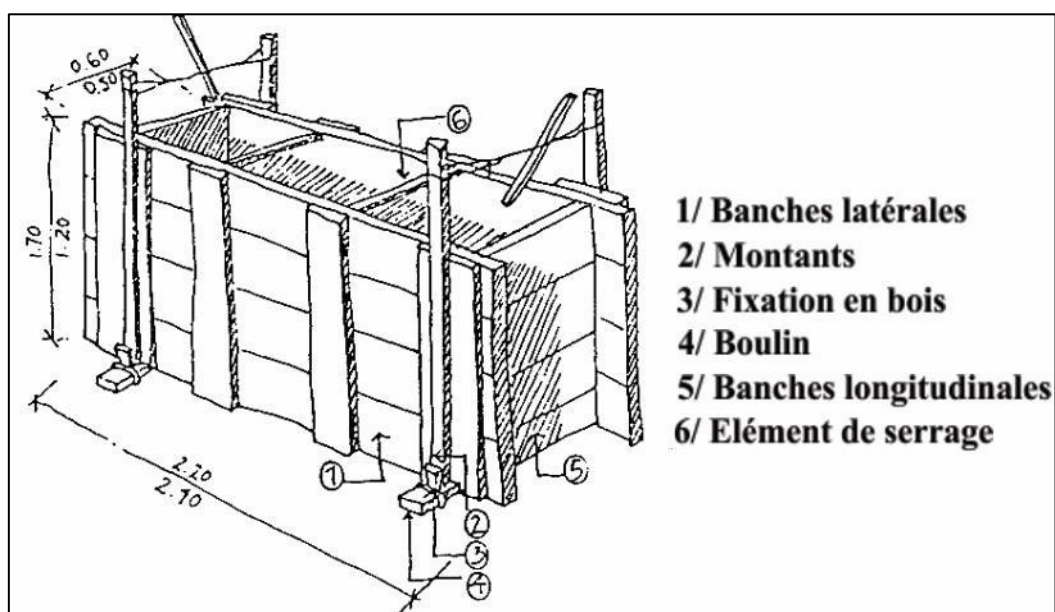
Figure 50. Schéma du coffrage traditionnel du pisé. Source Juan MONJO-CARRIO

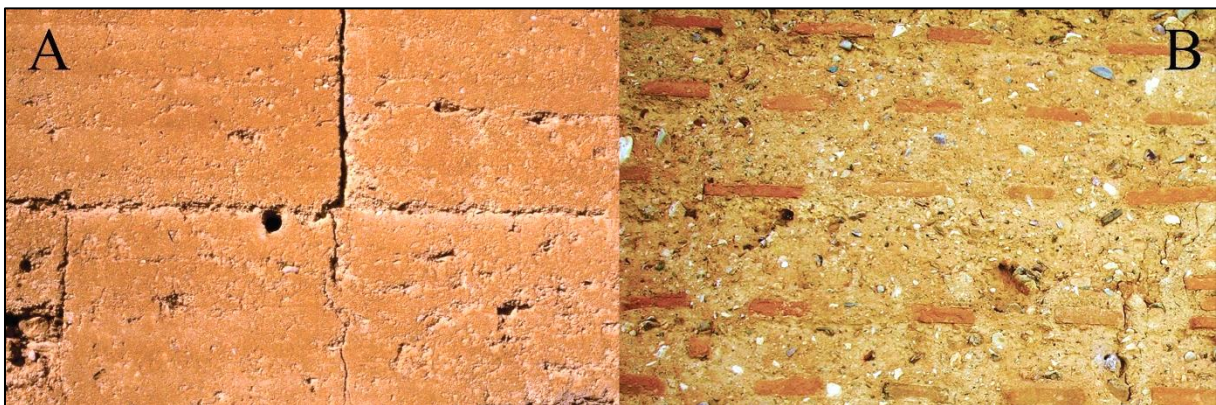
Photo 6. Parements renforcés à la chaux (A) et en briques (B). Source <http://ferminfont.blogspot.com/>

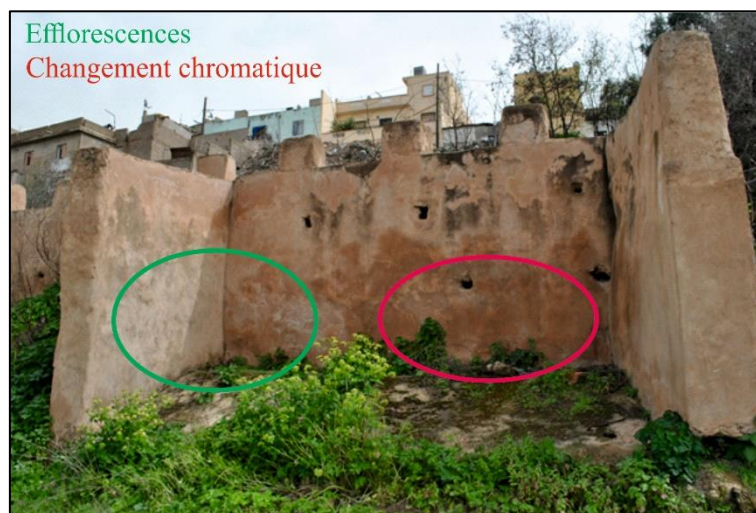
Photo 7. Changement chromatique et efflorescences, muraille d'Agadir. Source auteur du mémoire avril 2018

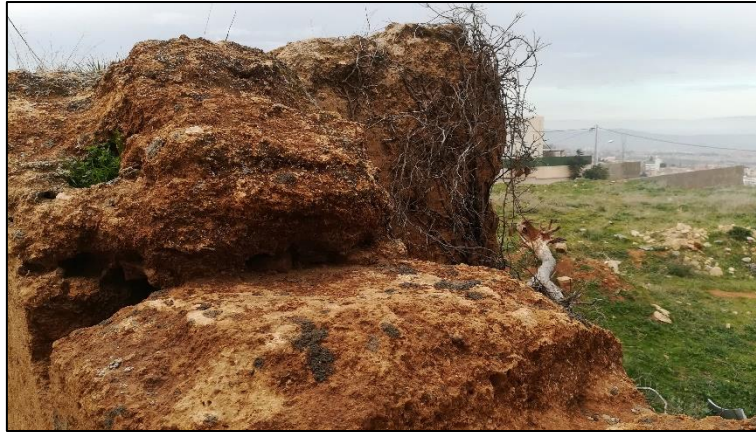
Photo 8. Végétations et de microorganismes, fragment de SIDI TAHAR. Source auteur du mémoire Janvier 2019

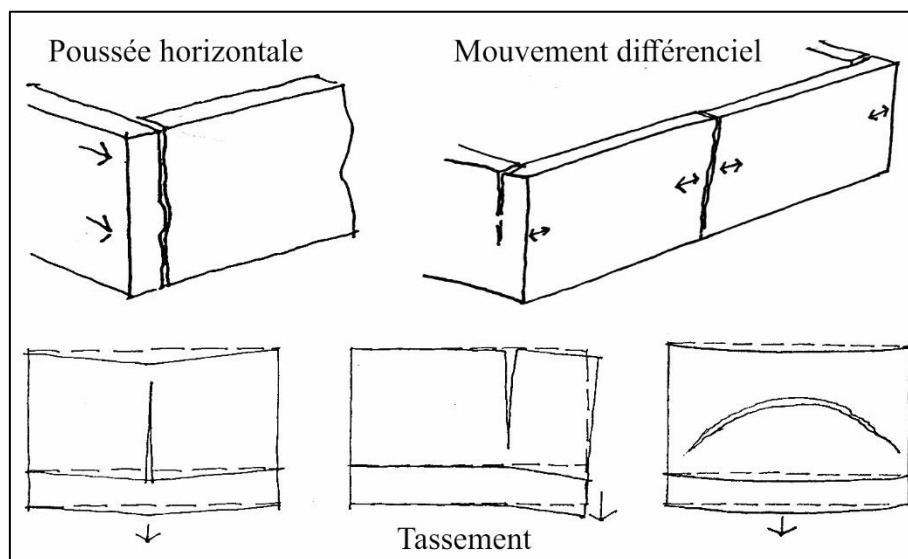
Figure 52. Quelques sources de lésions structurelles. Source Juan MONJO-CARRIO²⁰⁶

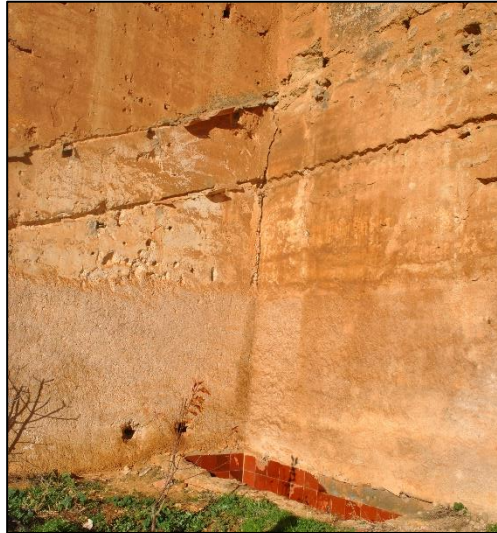
Photo 9. Lésions causées par une construction adossée à la muraille. Source auteur du mémoire Avril 2018

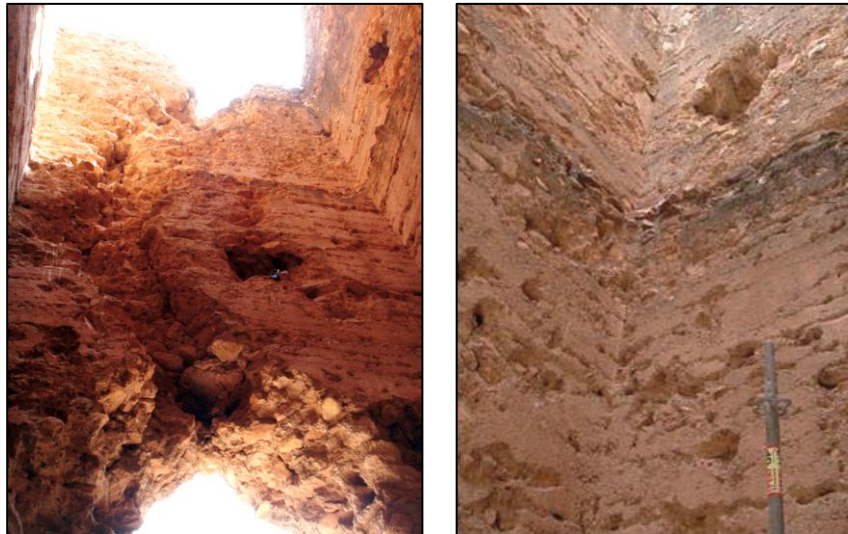
Photo 10. Détérioration des parements internes de la tour avant l'intervention. Source MILETO & VEGAS²⁰⁹

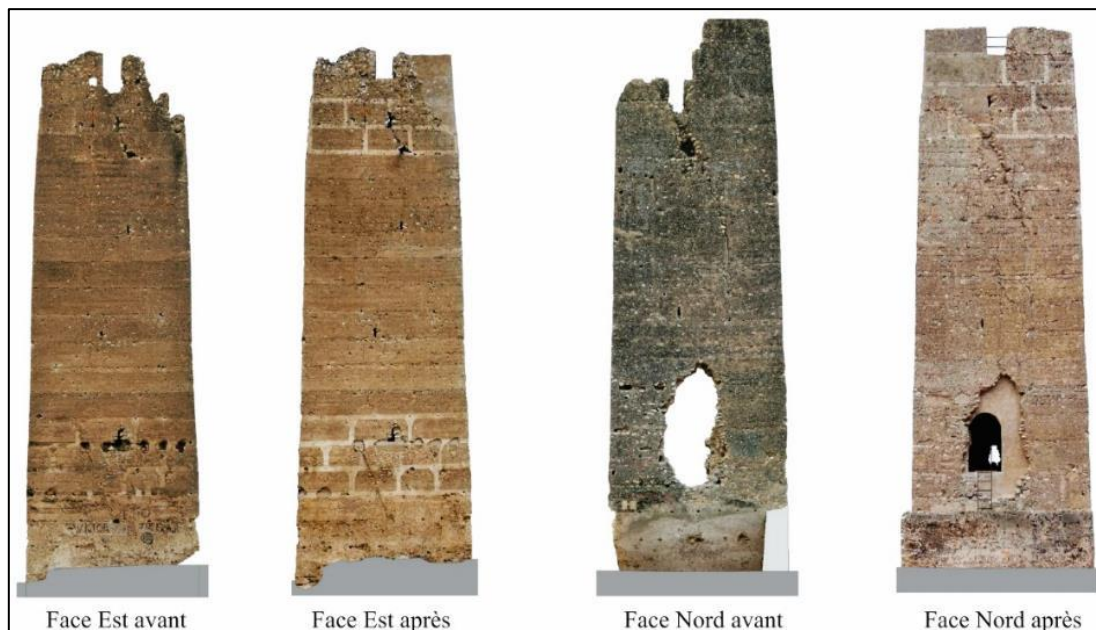
Figure 54. Ortho-photos des quatre faces de la tour après l'intervention. Source studio MILETO & VEGAS²¹¹.

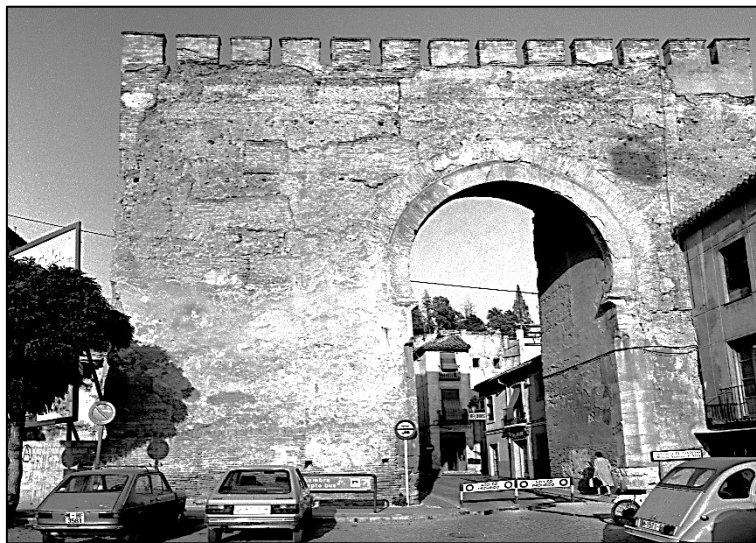
Photo 12. Etat de conservation de la porte avant l'intervention de 1992. Source Antonio ALMAGRO²¹²

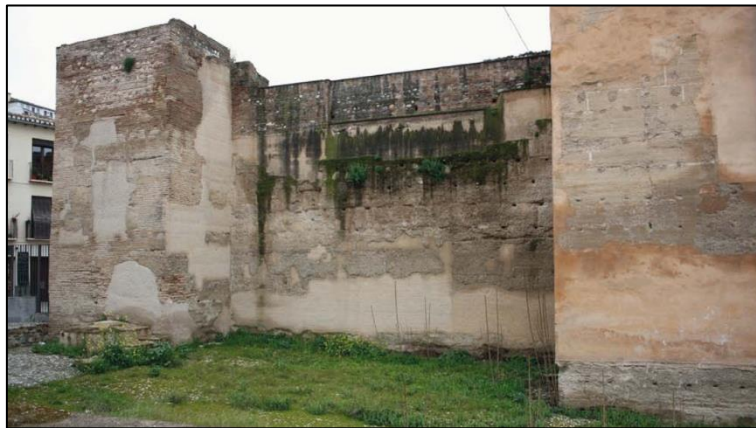
Photo 14. Etat de la porte du côté Ouest après l'intervention. Source Antonio ALMAGRO²¹⁴

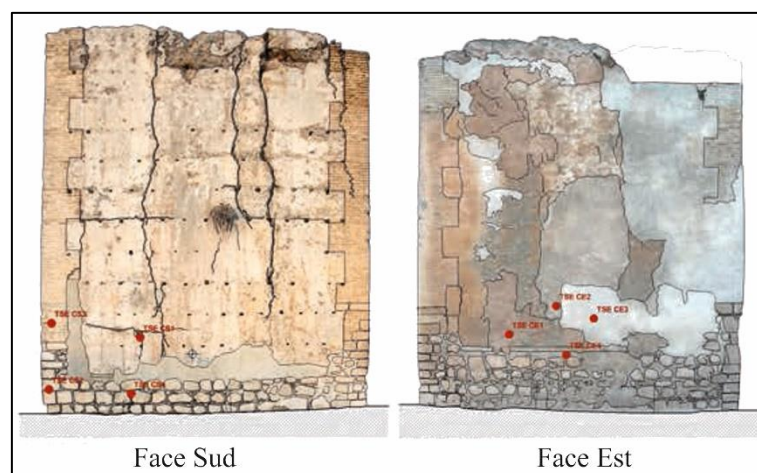
Figure 55. Relevé des faces Sud et Est en ortho-photo. Source José Manuel LOPEZ

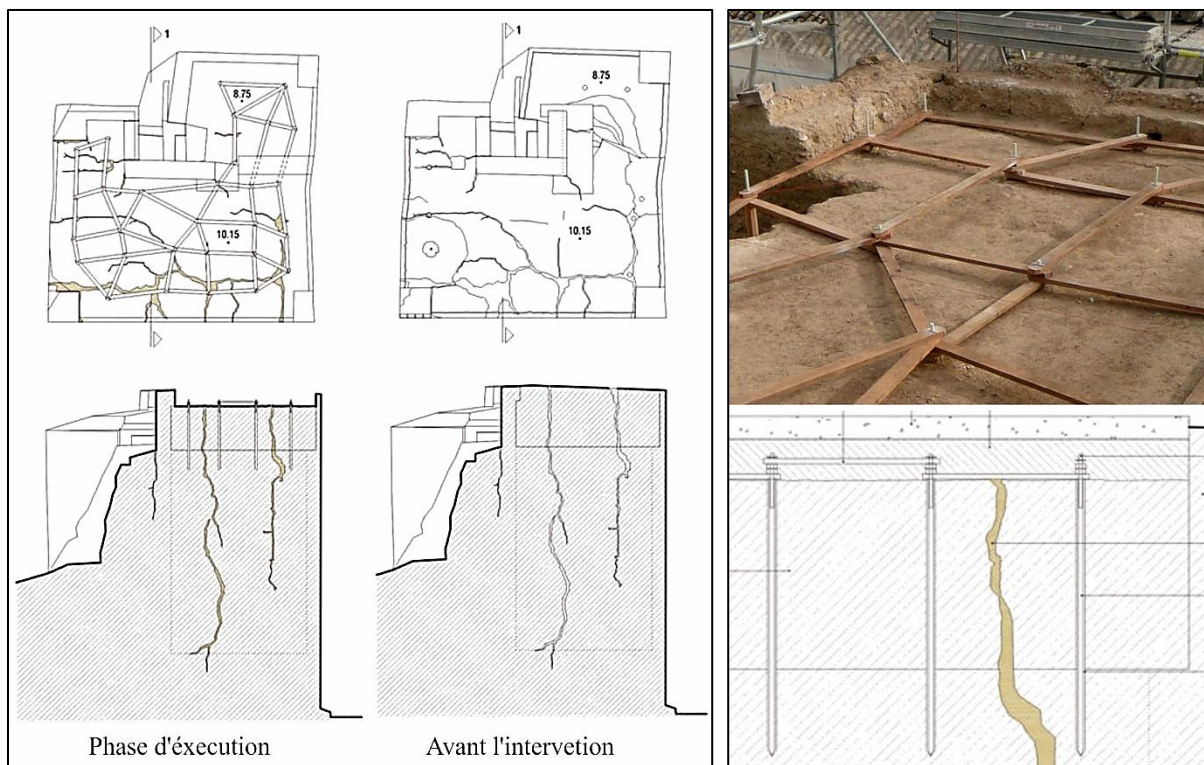
Figure 56. Détails techniques de couture de fissure sur les parements et en terrasse. Source José Manuel LOPEZ

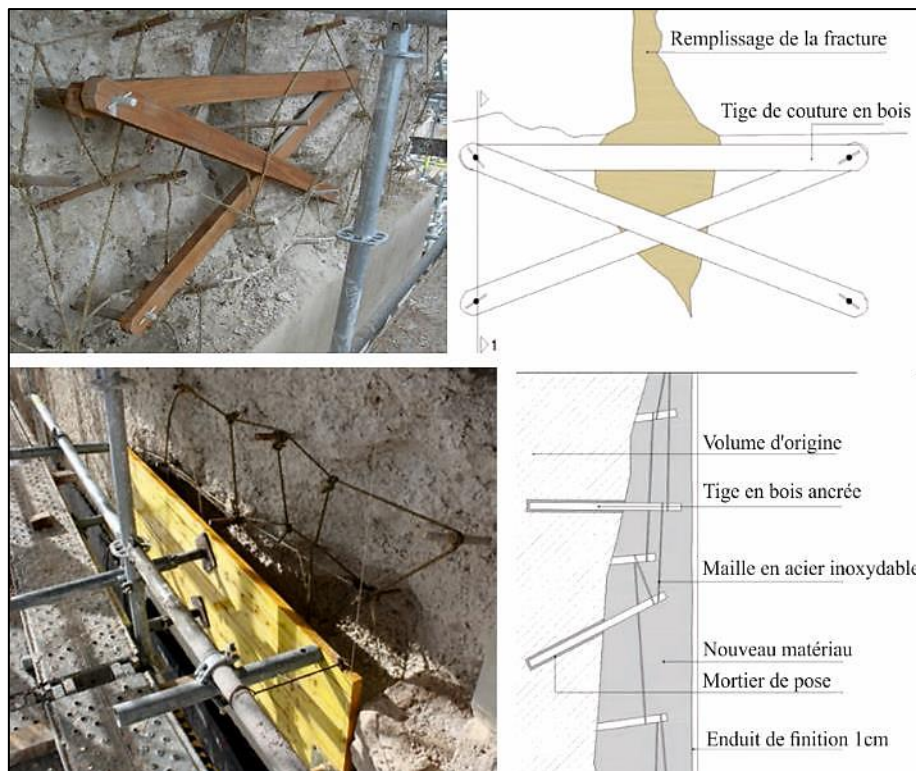
Figure 57. Détails techniques de restitution de masse et de couture de fissure. Source José Manuel LOPEZ

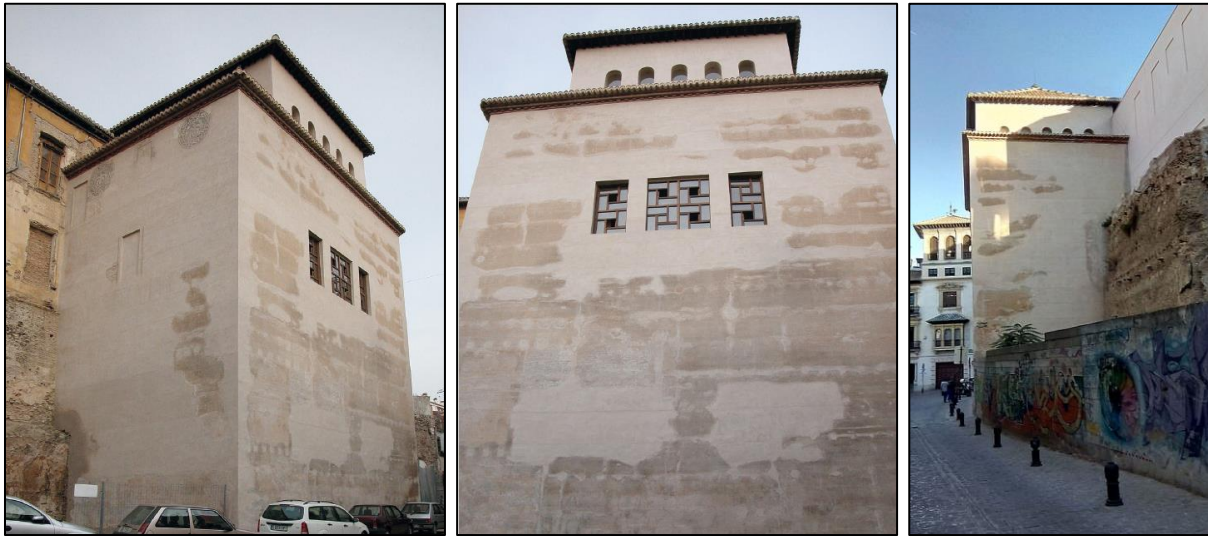
Photo 18. L'édifice après l'intervention. Source Antonio ALMAGRO²¹⁹

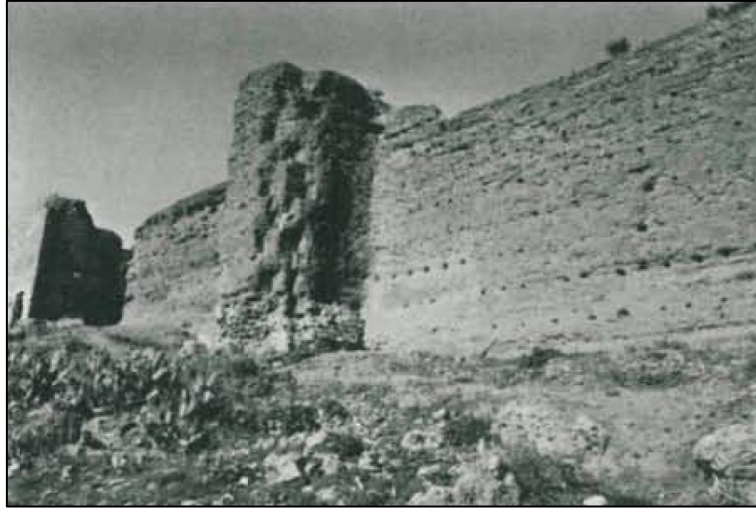
Photo 19. Etat de conservation d'un tronçon avant l'intervention. Source Ismael GUARNER GONZALEZ²²¹

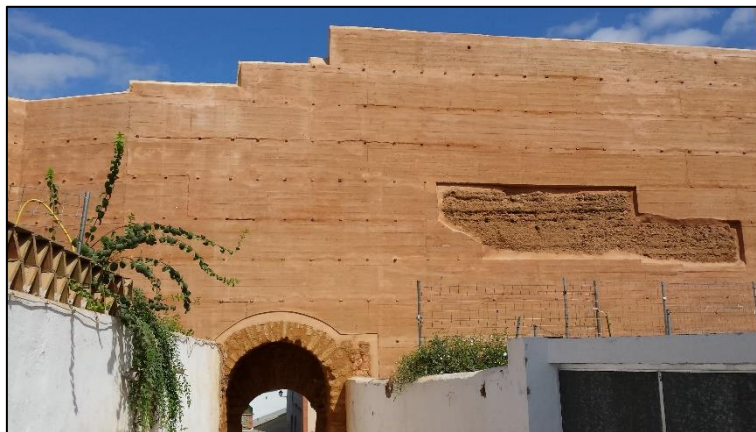
Photo 22. La muraille après intervention avec un témoin archéologique. Source www.juntadeandalucia.es

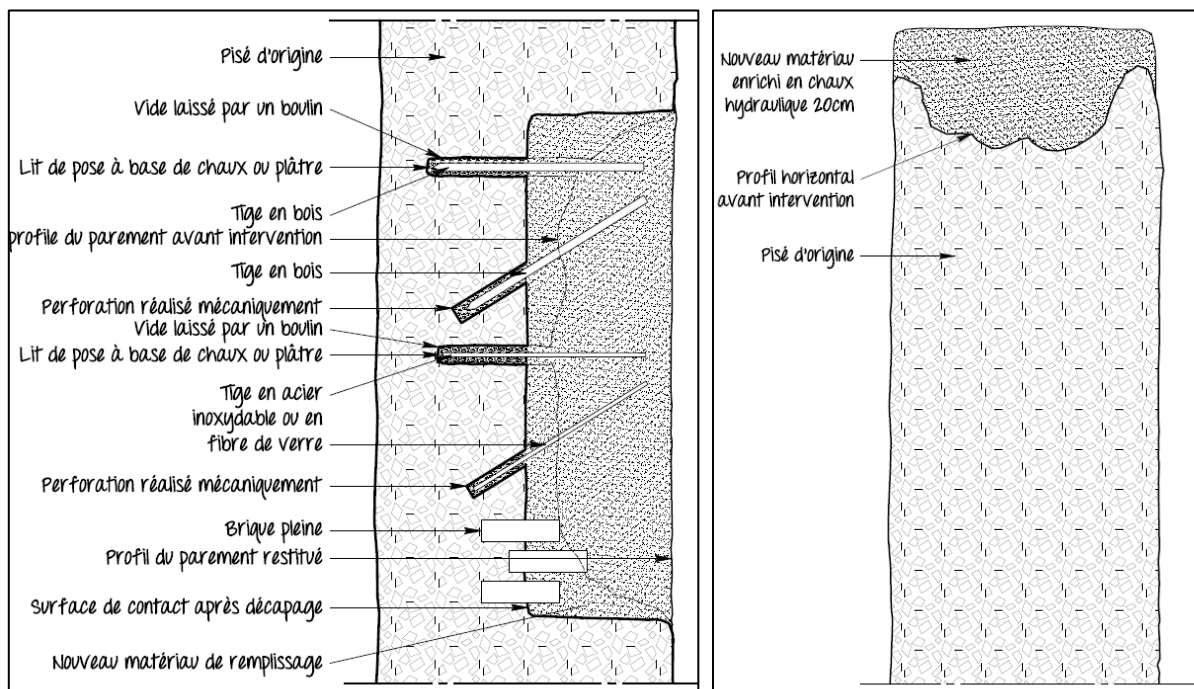
Figure 59. A droite détail du traitement du couronnement. A gauche détail d'exécution de restitution du volume avec différents type d'ancrage admissibles. Source auteur du mémoire

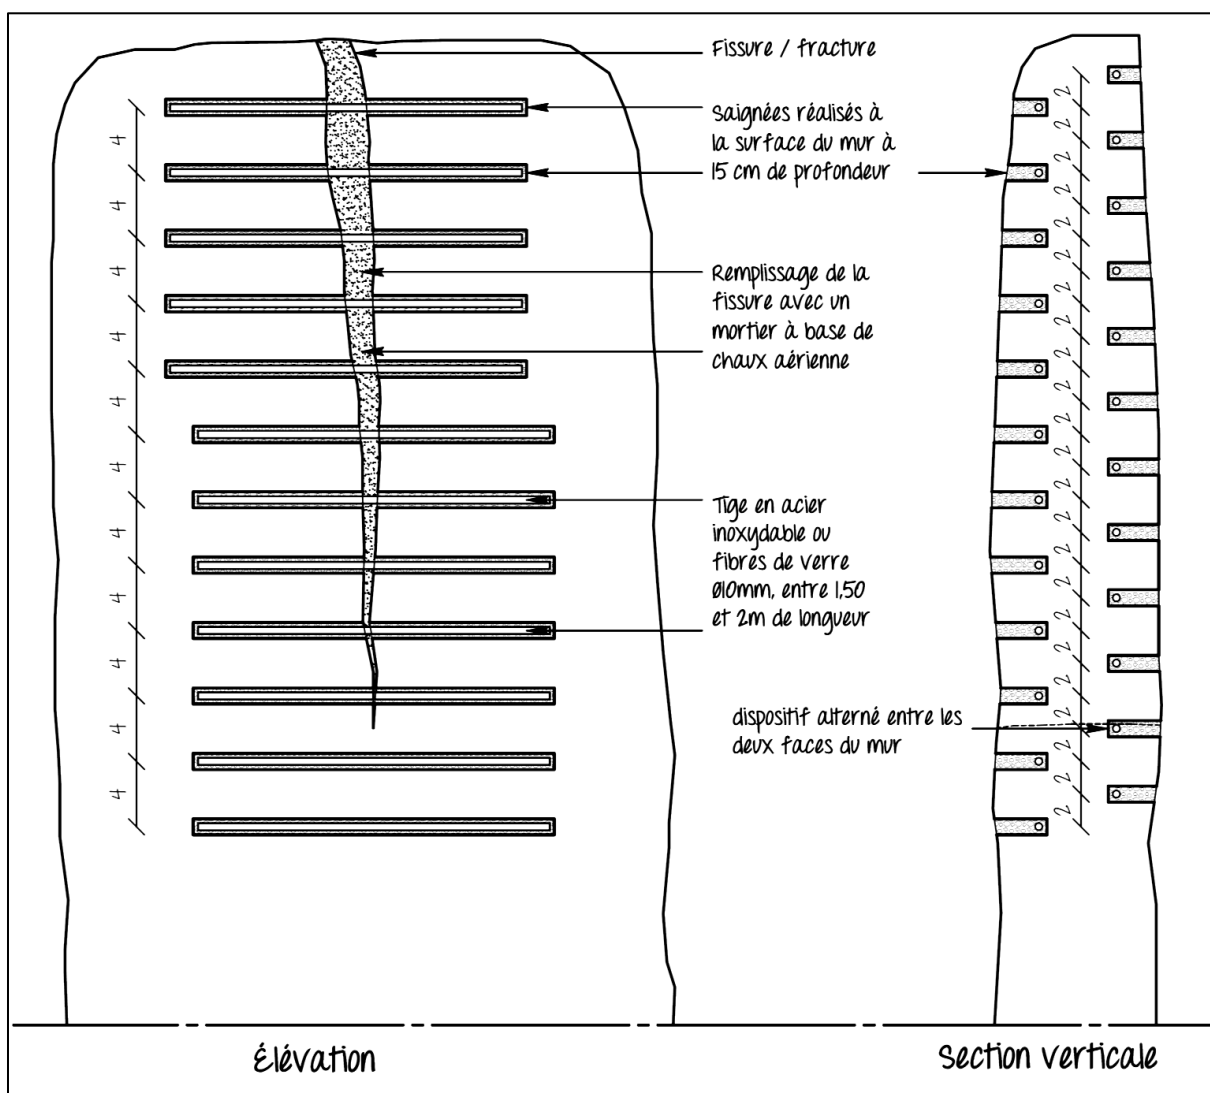
Figure 60. Détail de couture d'une fissure dans un mur en pisé de moins de 70cm d'épaisseur. Source Juan MONJO-CARRIO

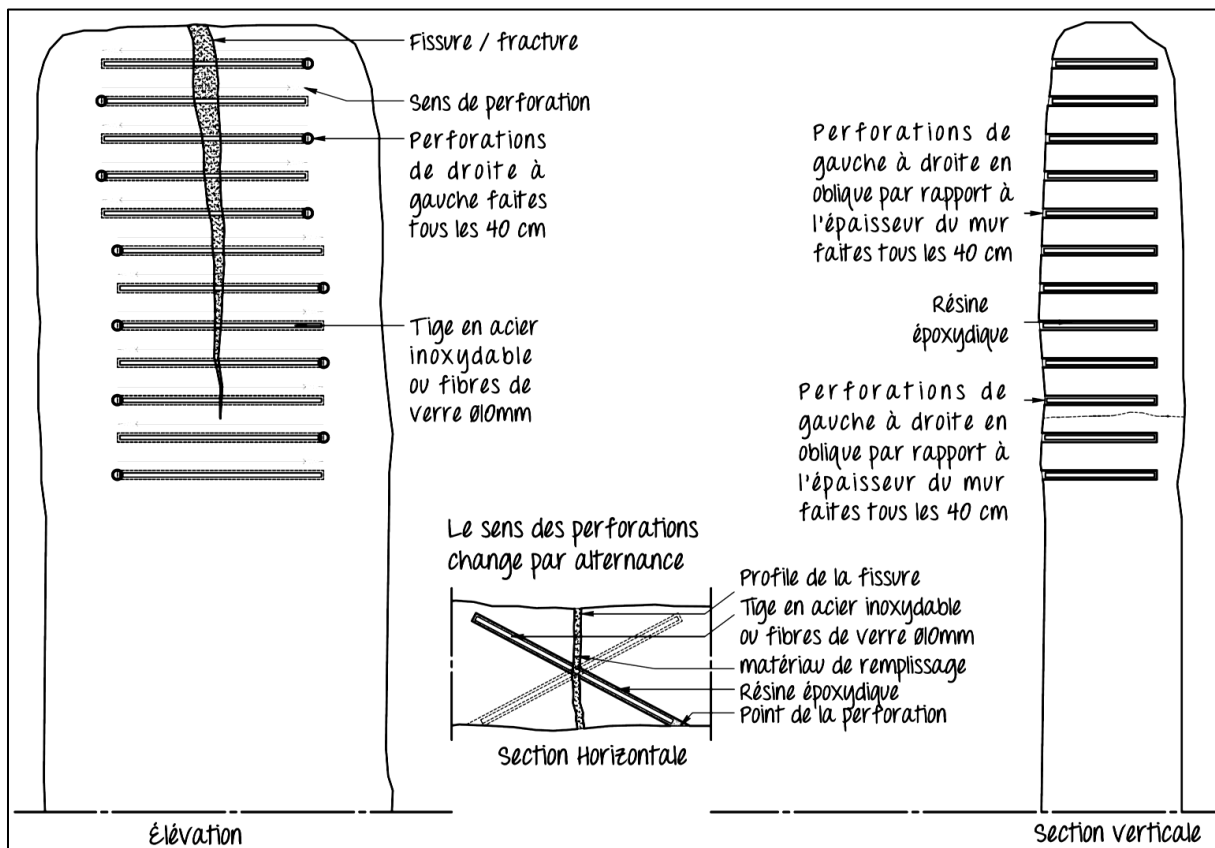
Figure 61. Détail de couture d'une fissure dans un mur de plus de 70cm d'épaisseur. Source Juan MONJO-CARRIO

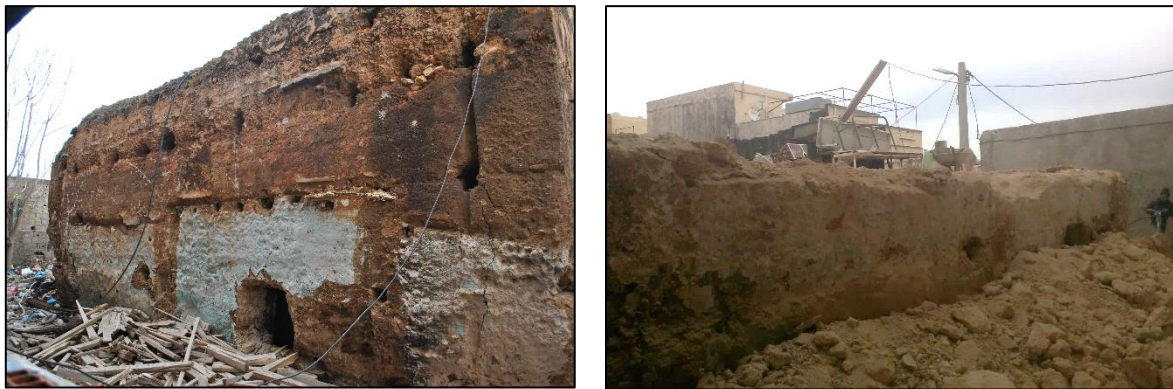
Photo 23. Démolition de la tour du quartier de Bel Air. Source auteur du mémoire (2015 & 2018)
