الجمهورية الجزائرية الديمقراطية
الشعبية

REPUBLIQUE ALGERIENNE DEMOCRATIQUE ET POPULAIRE

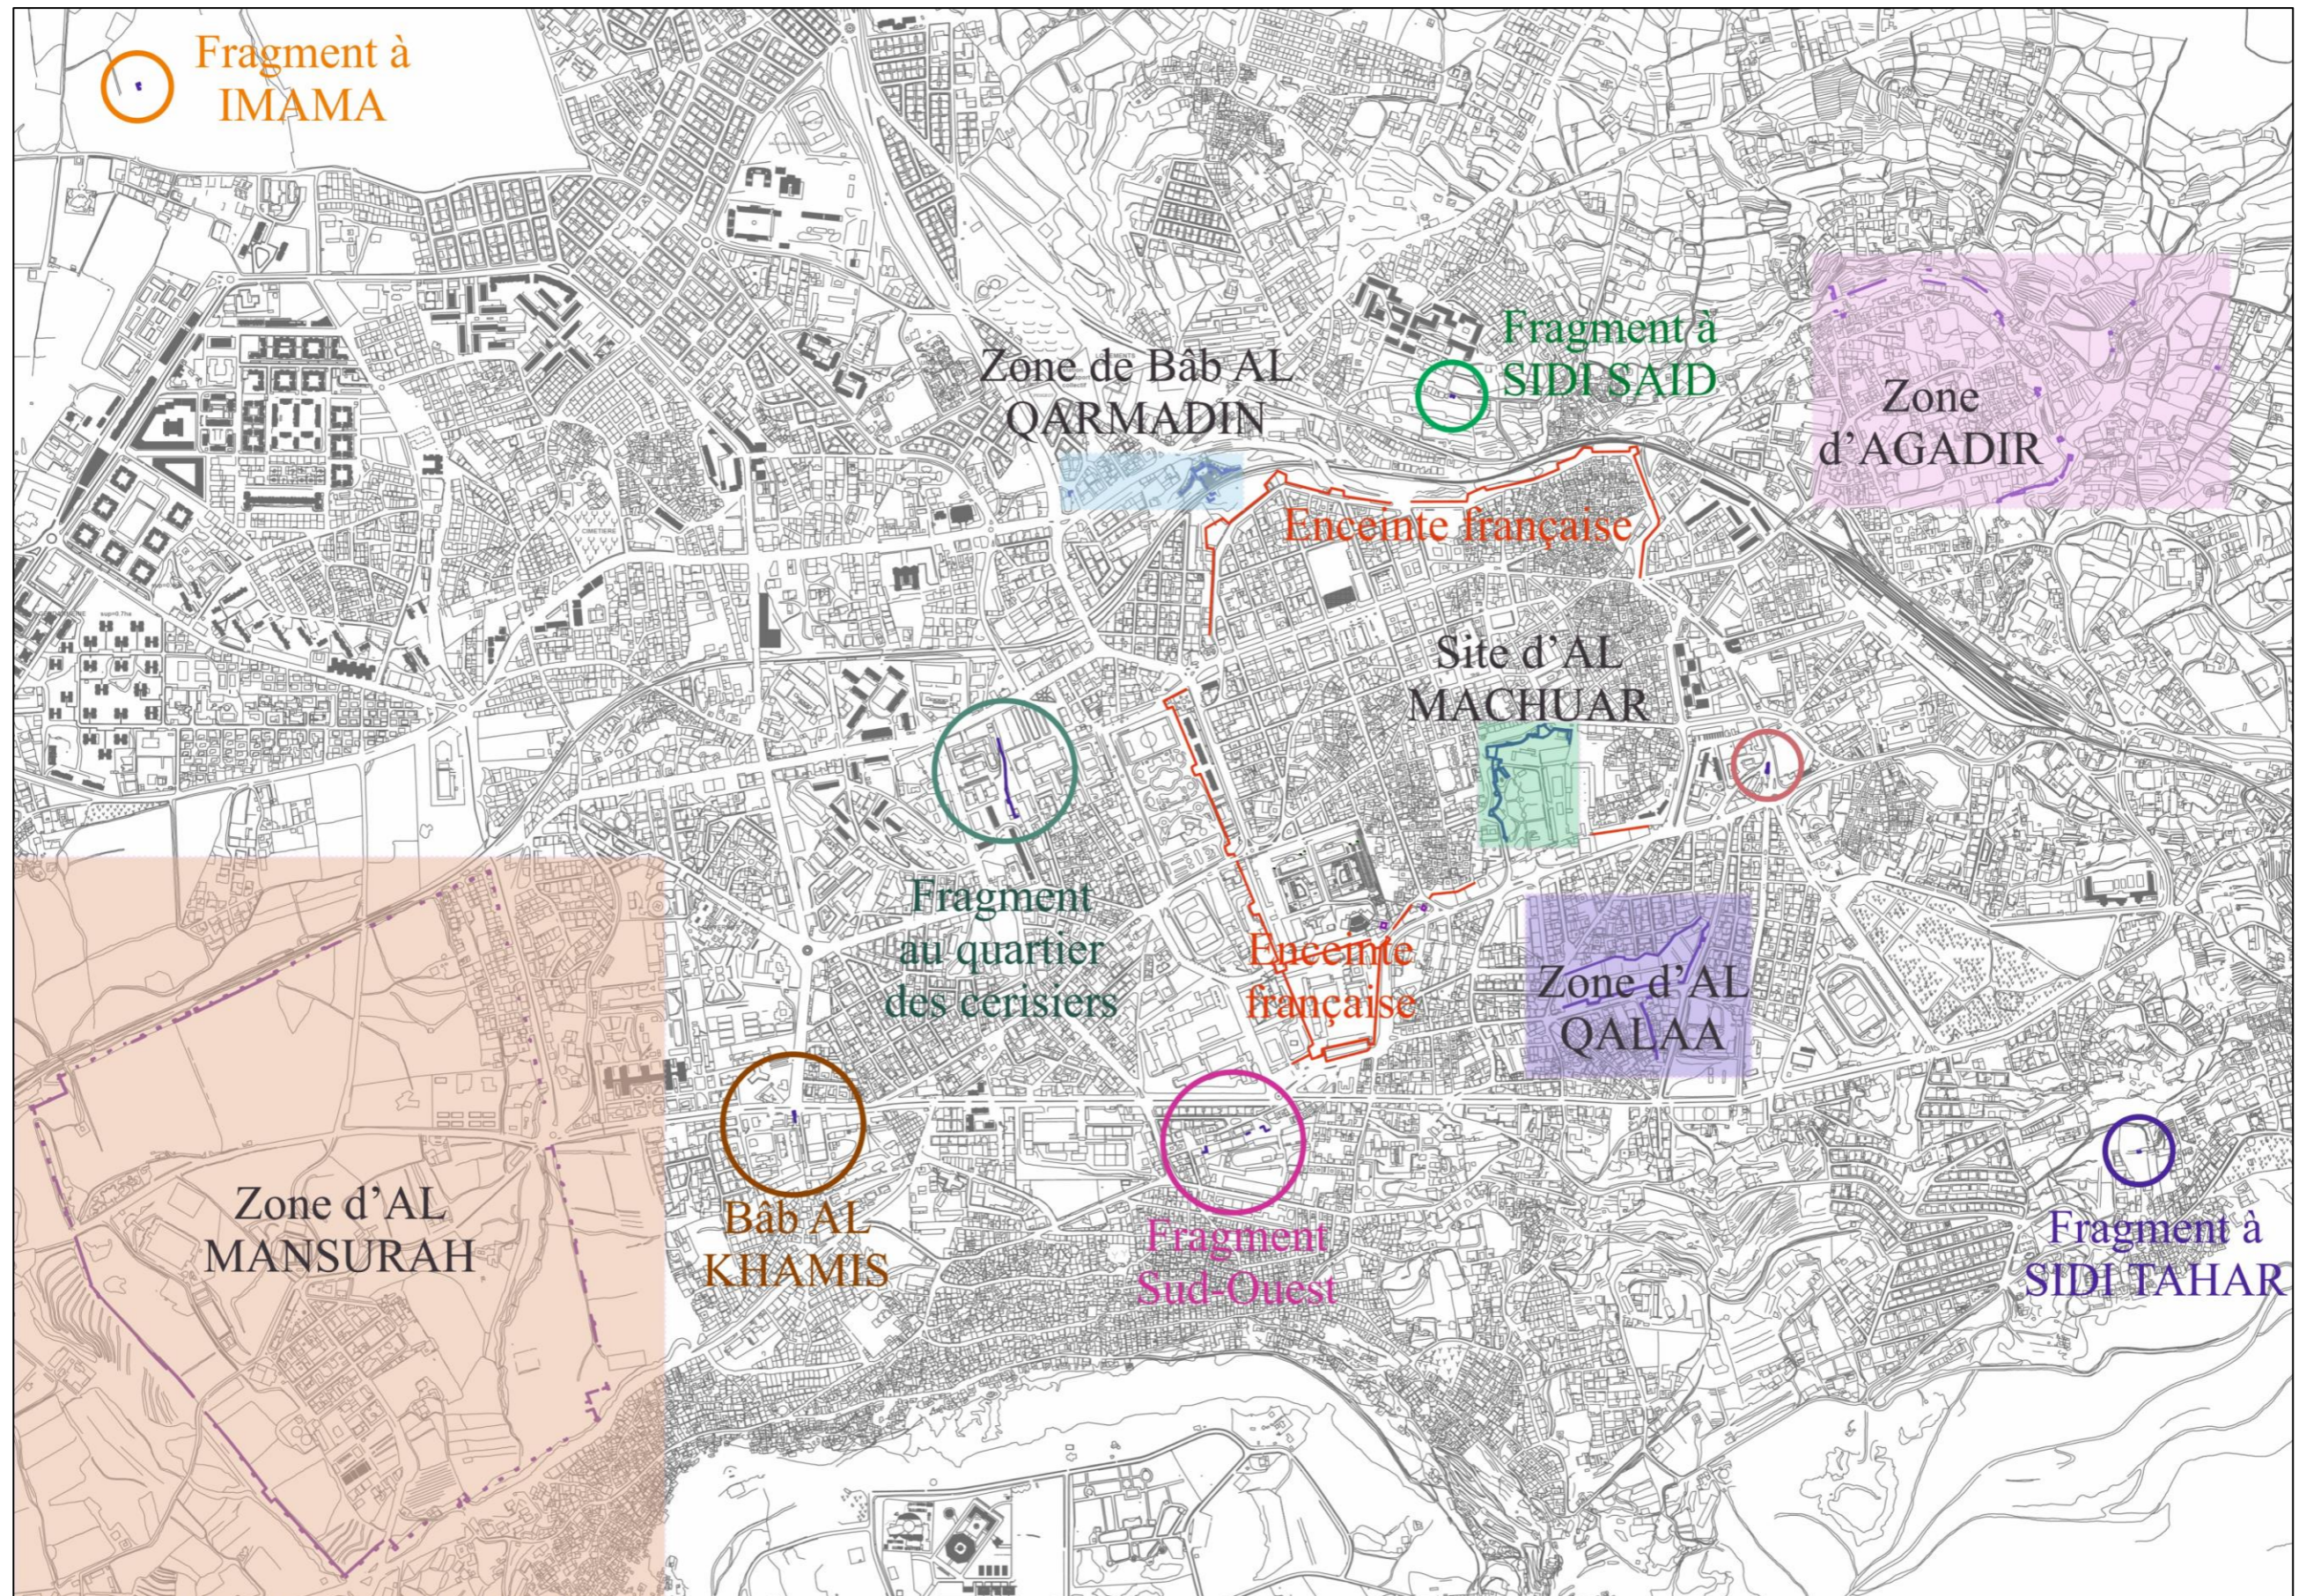
Carte 1. Carte de situation des différentes zones et fragments défensifs de Tlemcen. Source PDAU Tlemcen, traité par l'auteur du mémoire

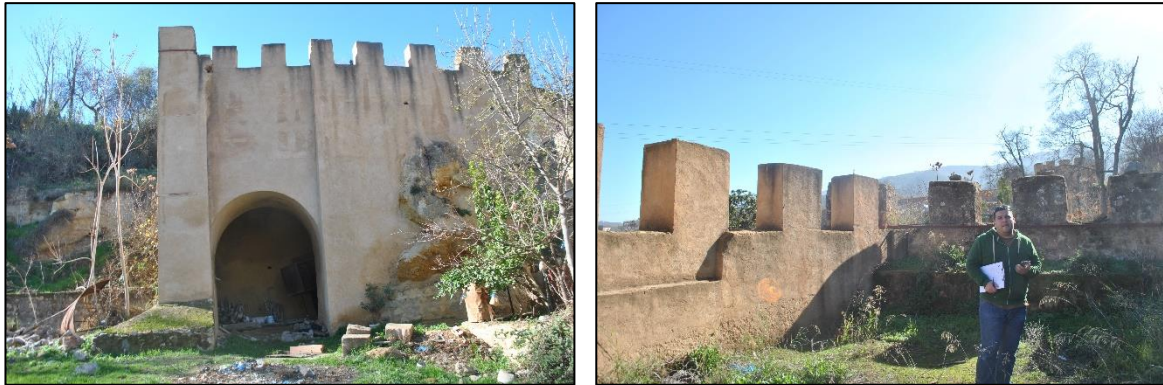
Photo 24. Le fragment A1 T1, vue de face et sur la terrasse. Source auteur du mémoire Avril 2018

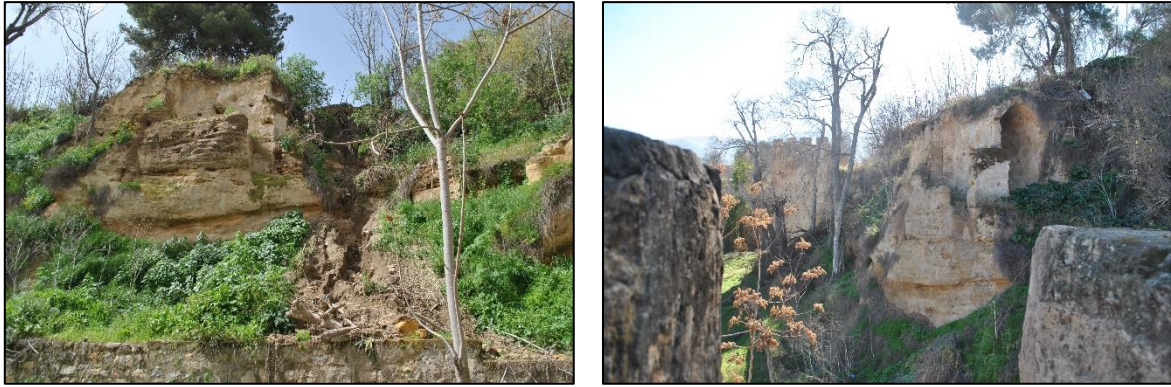
Photo 25. Vue sur la masse et la voûte en ruine du fragment A1.T2. Source auteur du mémoire Avril 2018

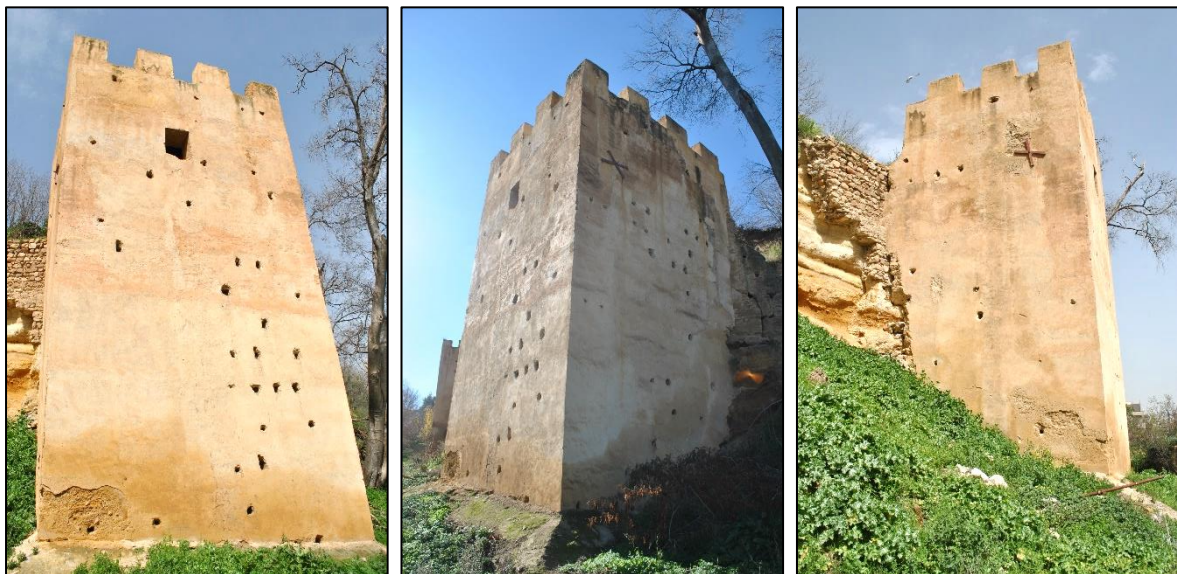
Photo 26. Vues sur les trois faces accessibles du fragment A1.T3. Source auteur du mémoire Avril 2018

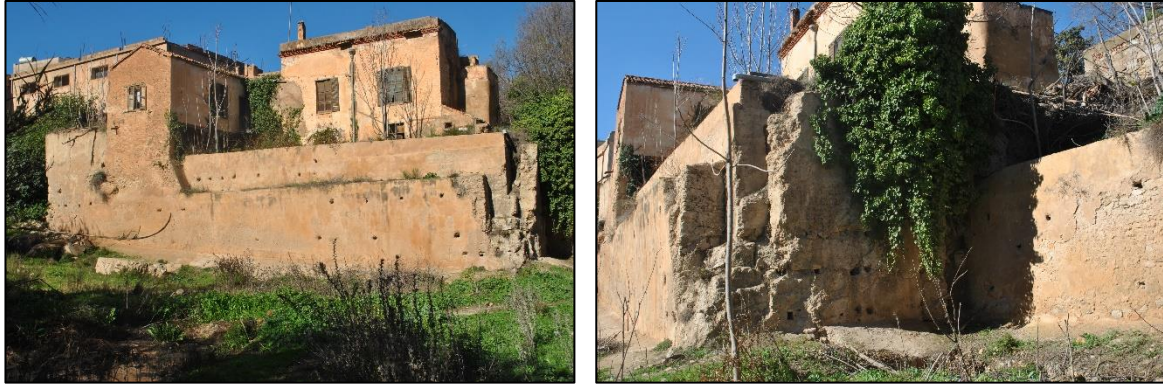
Photo 29. Vues sur l'ensemble du fragment A1.T6. Source auteur du mémoire Avril 2018

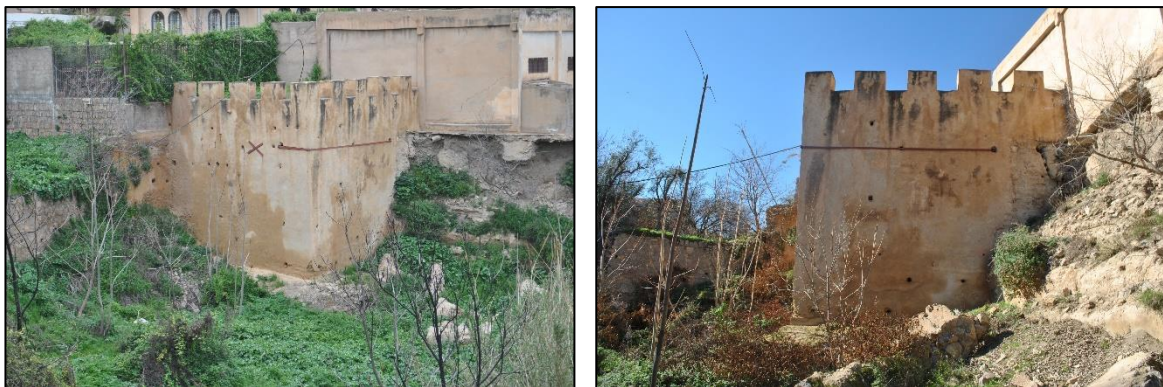
Photo 30. Vues sur les deux faces du fragment A1.T7. Source auteur du mémoire Avril 2018

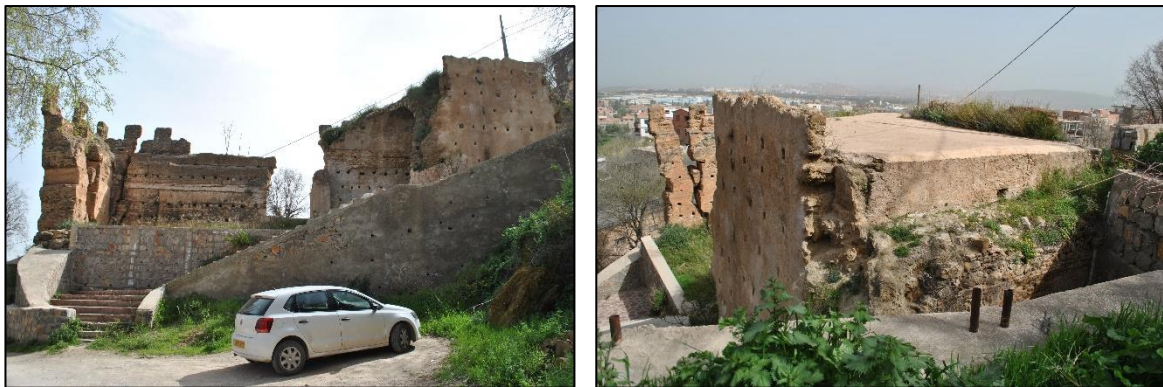
Photo 33. Vues d'ensemble sur les deux parties. Source auteur du mémoire Avril 2018

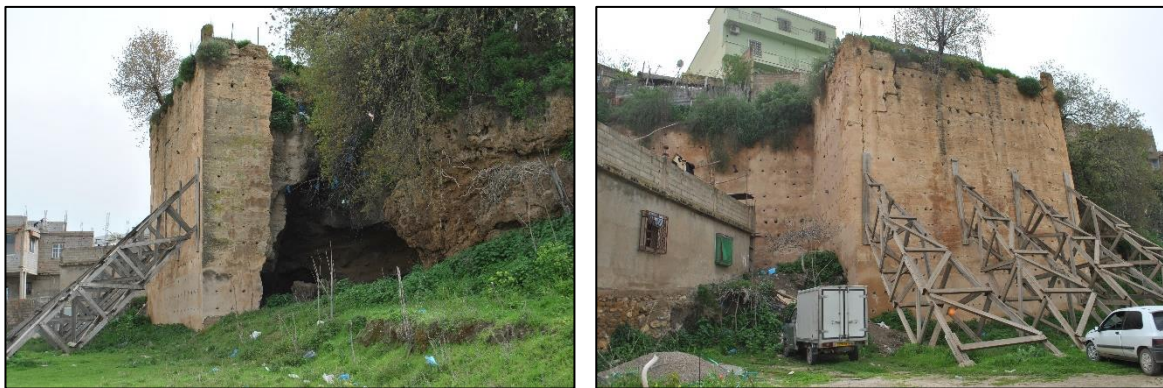
Photo 37. Vues sur le fragment et ses consolidations. Source auteur du mémoire Avril 2018

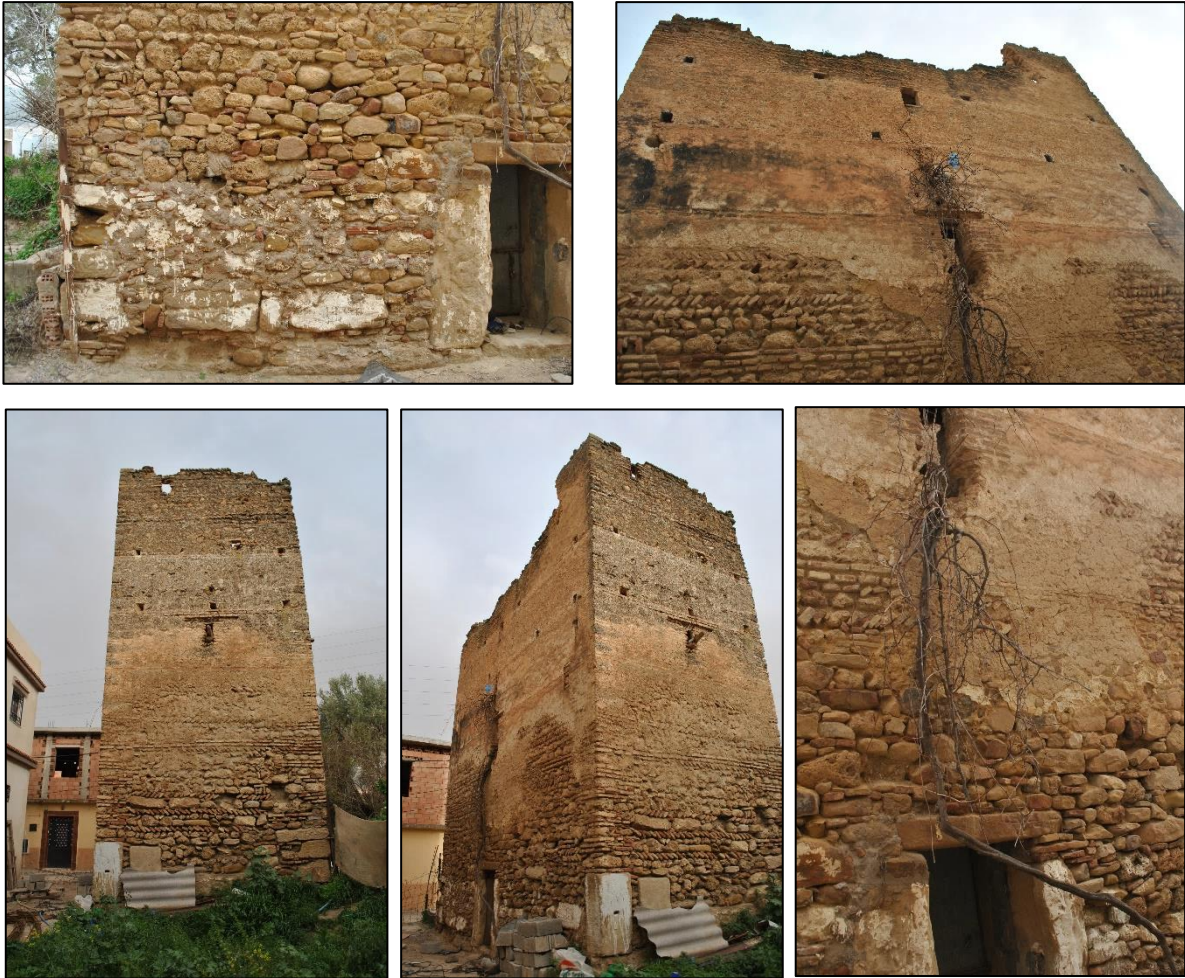
Photo 39. Vues sur la tour et son entrée. Source auteur du mémoire Janvier 2018

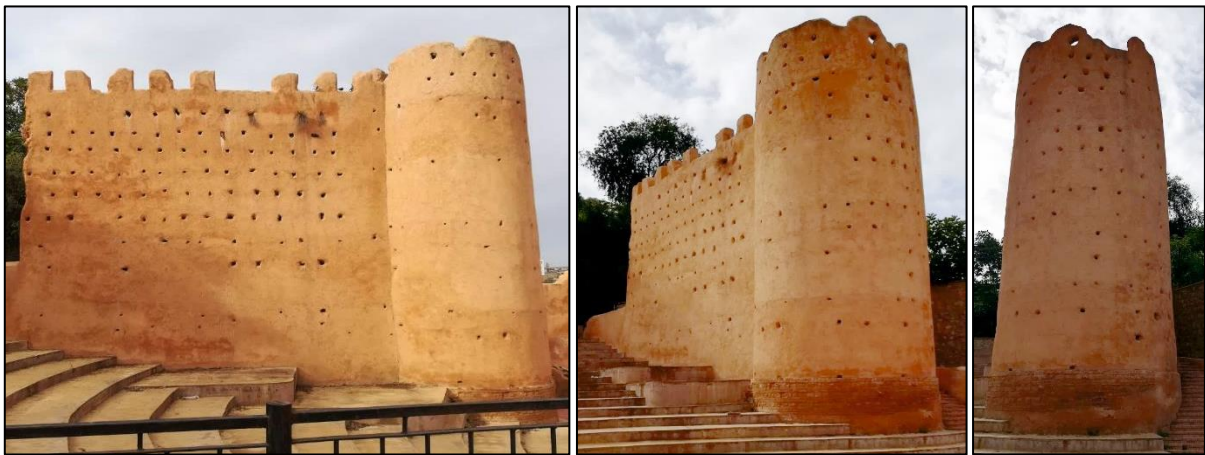
Photo 45. Vues sur le fragment BQ 2. Source Auteur du mémoire Avril 2018

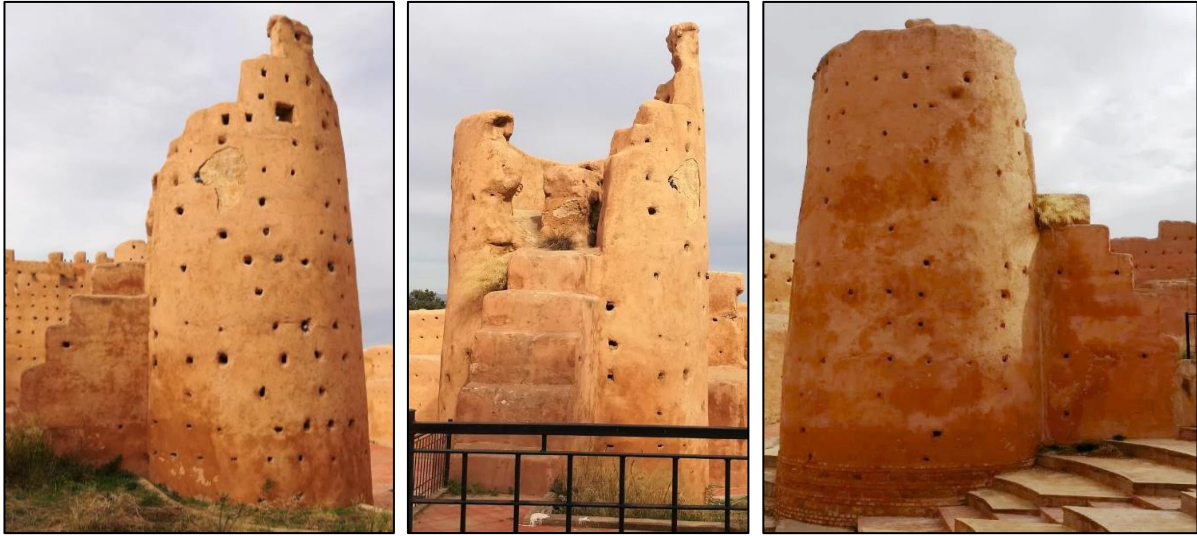
Photo 46. Vues sur le fragment BQ 3. Source Auteur du mémoire Avril 2018

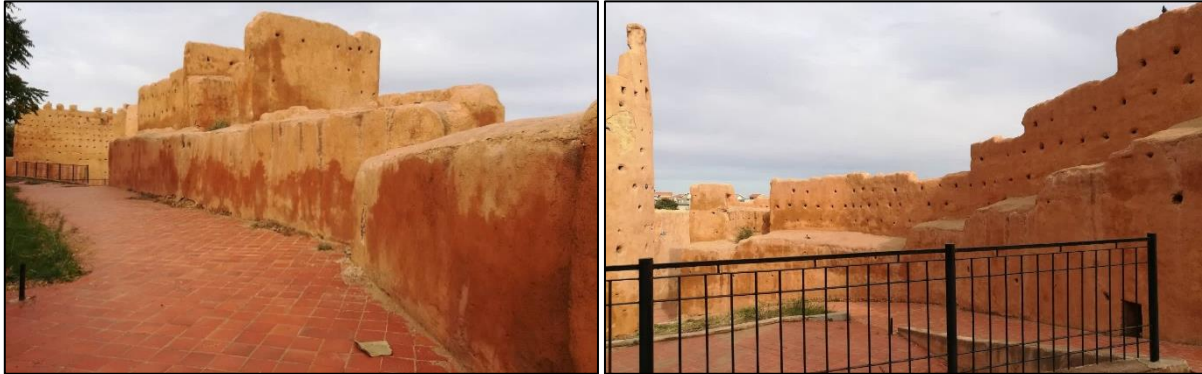
Photo 47. Vues sur le fragment BQ 4. Source Auteur du mémoire Avril 2018

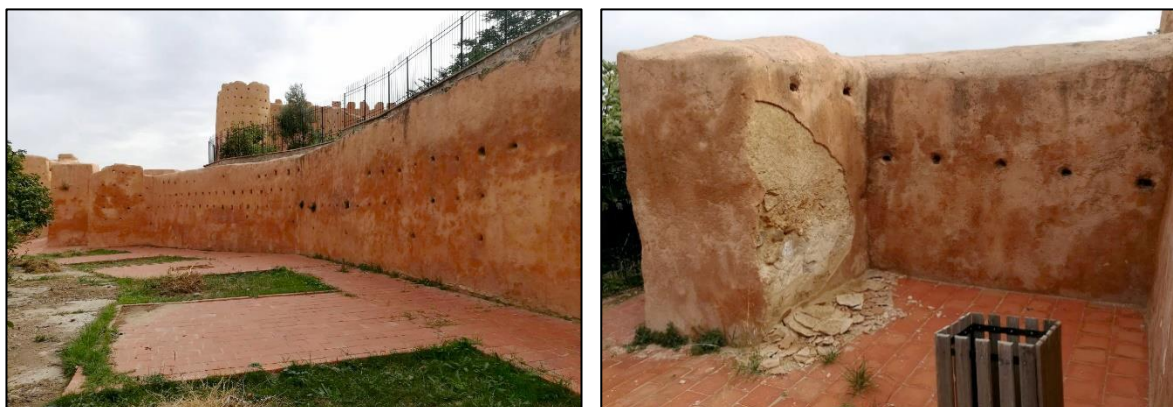
Photo 48. Vues sur le fragment BQ 5. Source Auteur du mémoire Avril 2018

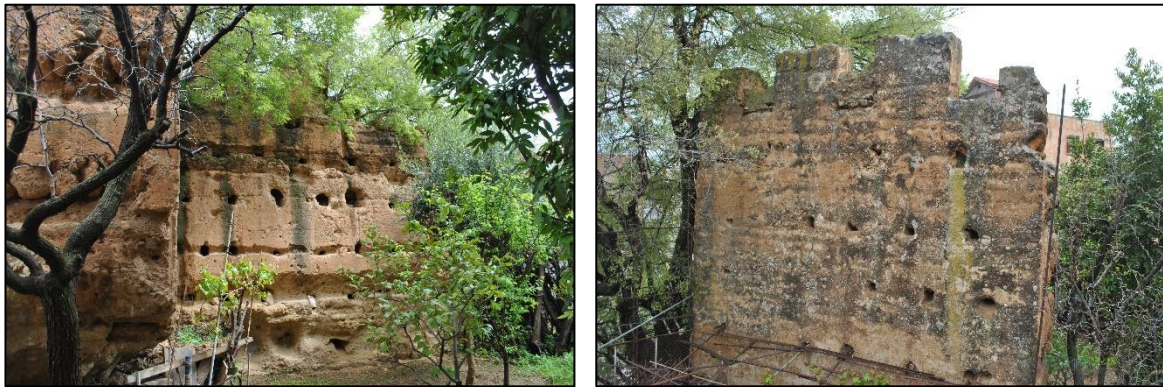
Photo 50. Vues sur le fragment BQ 8. Source Auteur du mémoire Avril 2018

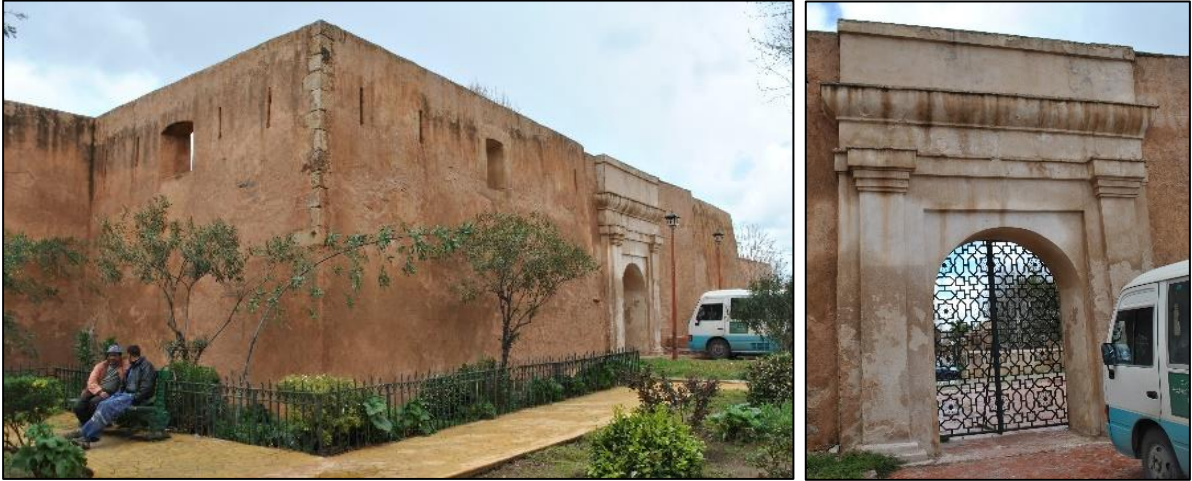
Photo 57. Vues sur les faces extérieures de la porte. Source auteur du mémoire Avril 2018

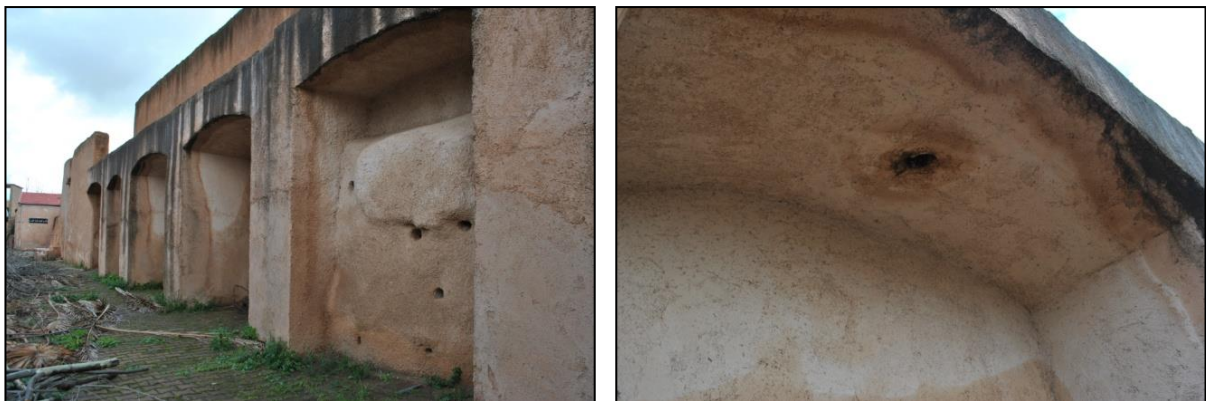
Photo 58. A droite. Le trou qui traverse le chemin de ronde. A gauche, succession d'arcades aveugles qui supportent le chemin de ronde. Source auteur du mémoire Avril 2018

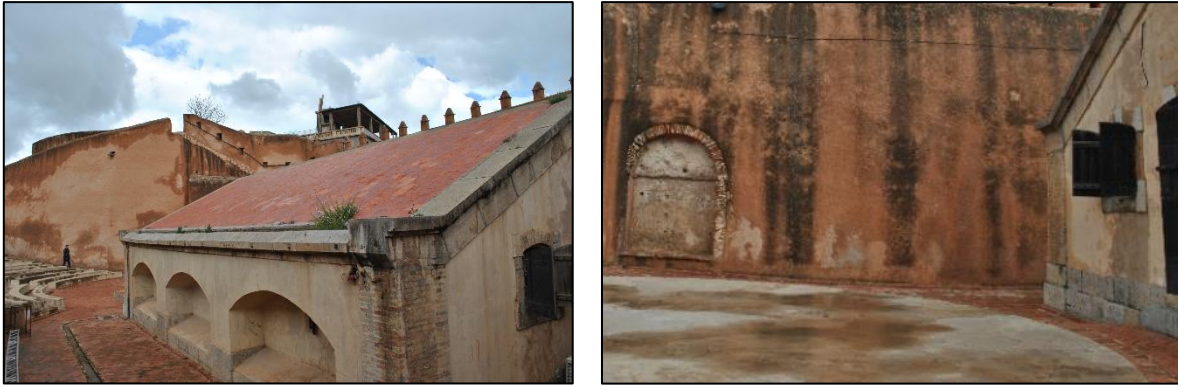
*Photo 74. Vues sur la poudrière au pied du flanc Nord de l'enceinte (à gauche), ainsi que l'arc aveugle à droite.
Source auteur du mémoire Avril 2018*

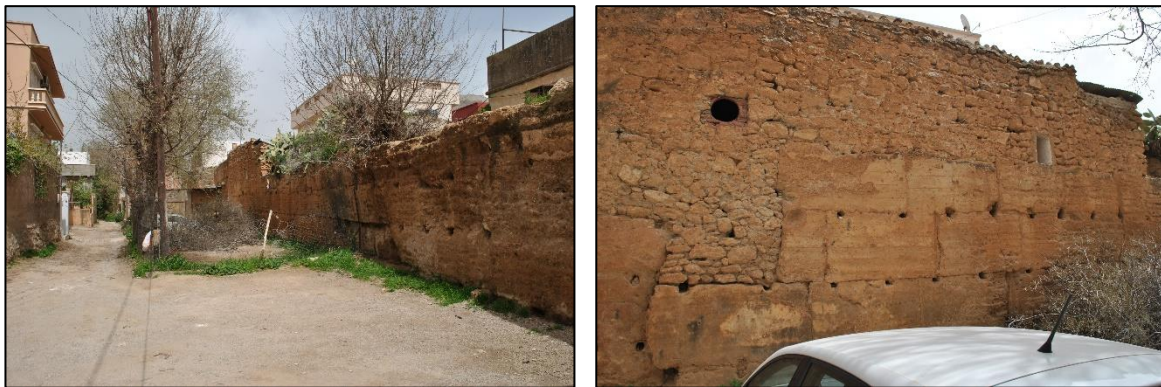
Photo 87. Vue générale du fragment (à gauche), et sur la construction qui enjambe la courtine. Source auteur du mémoire Avril 2018

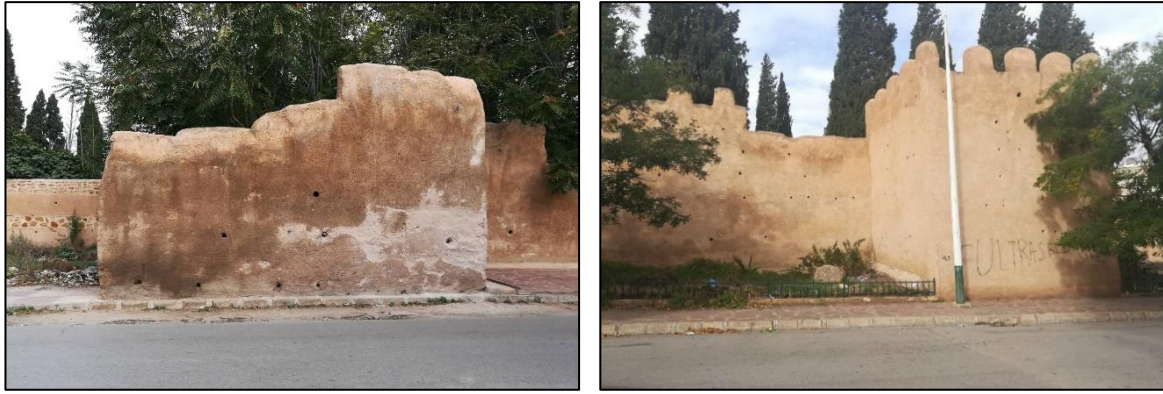
Photo 89. Vues extérieures sur deux des trois tours flanquées. Source auteur du mémoire Avril 2018

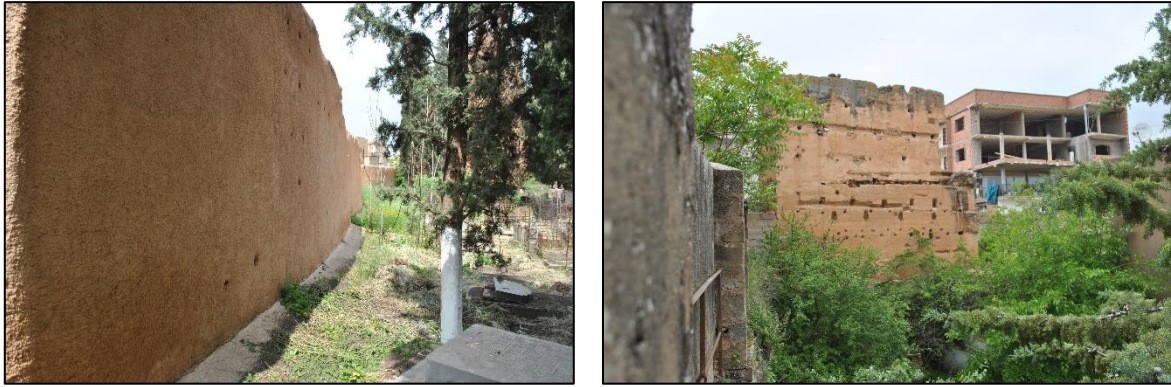
Photo 91. Vue sur la courtine (à gauche), et sur la tour isolée (à droite). Source auteur du mémoire Avril 2018

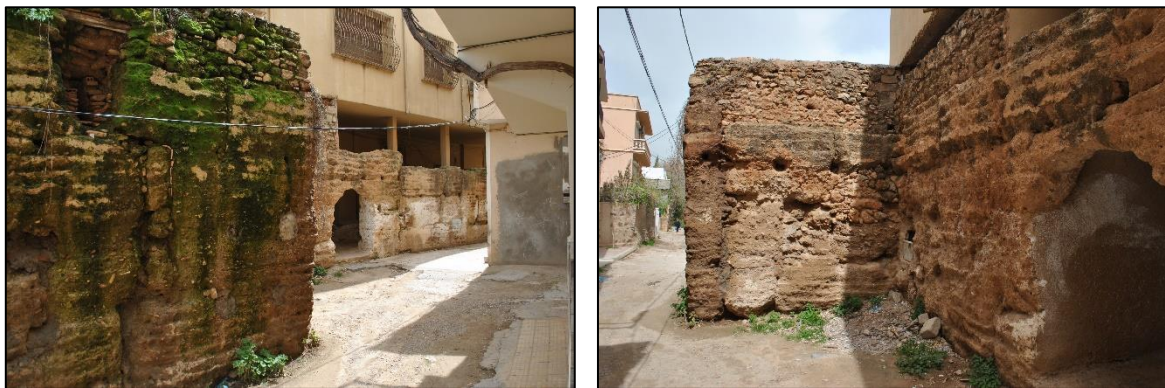
Photo 92. Etat de dégradation avancée du fragment. Source auteur du mémoire Avril 2018

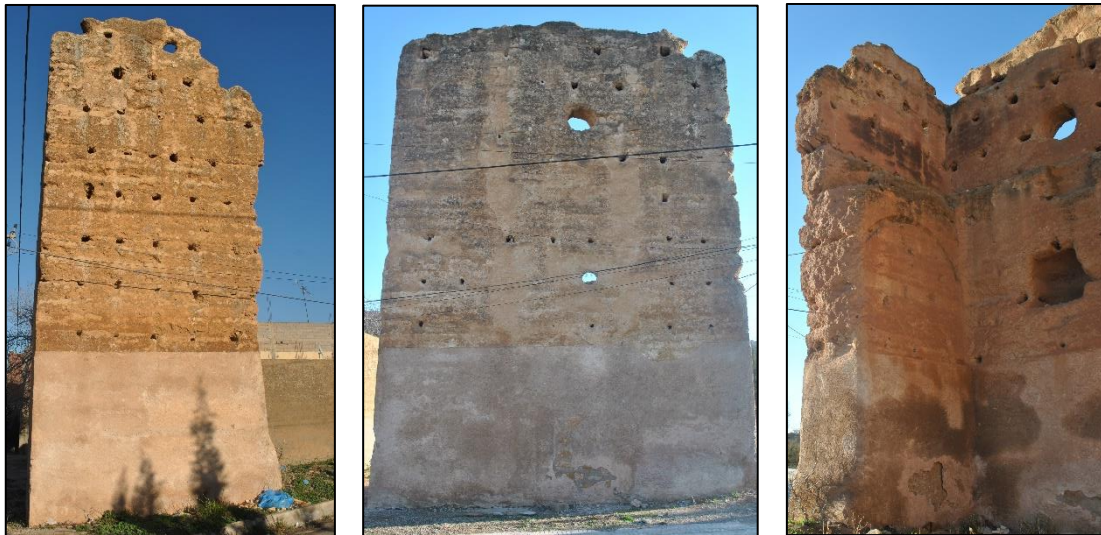
Photo 102. Vues sur la tour avec la saignée de la voûte sur la photo de droite. Source auteur du mémoire Mars 2018

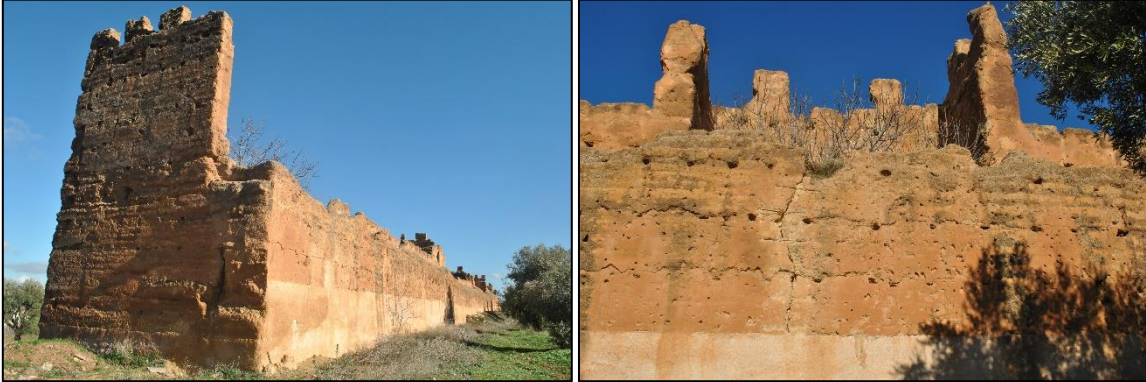
Photo 103. Vue d'ensemble (à gauche), et vue sur une fissure traitée ainsi que la végétation émergeante de l'espace intérieur de la tour. Source auteur du mémoire Mars 2018

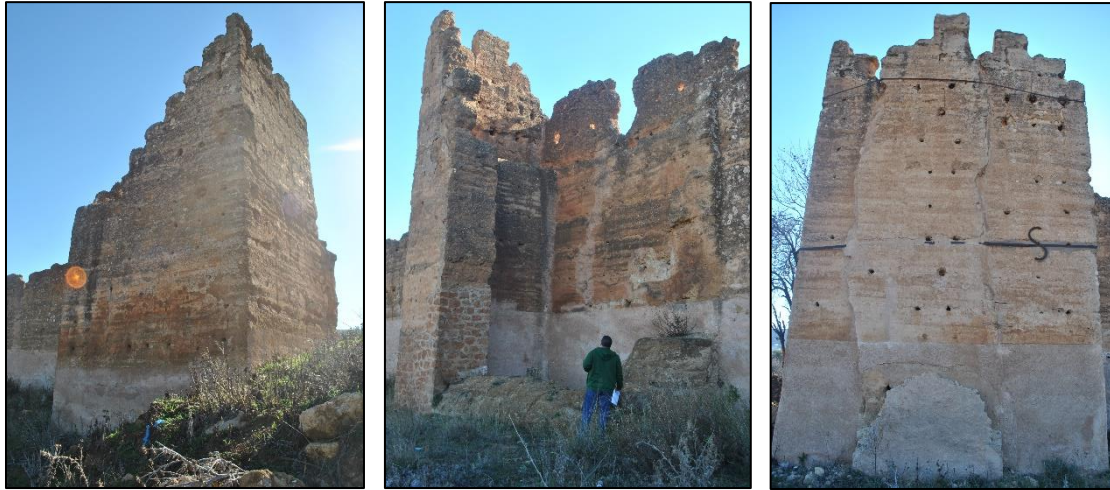
Photo 104. Vues sur la tour de l'extrémité Est (à gauche), une tour médiane (au centre) la tour de l'extrémité Est (à droite). Source auteur du mémoire Mars 2018

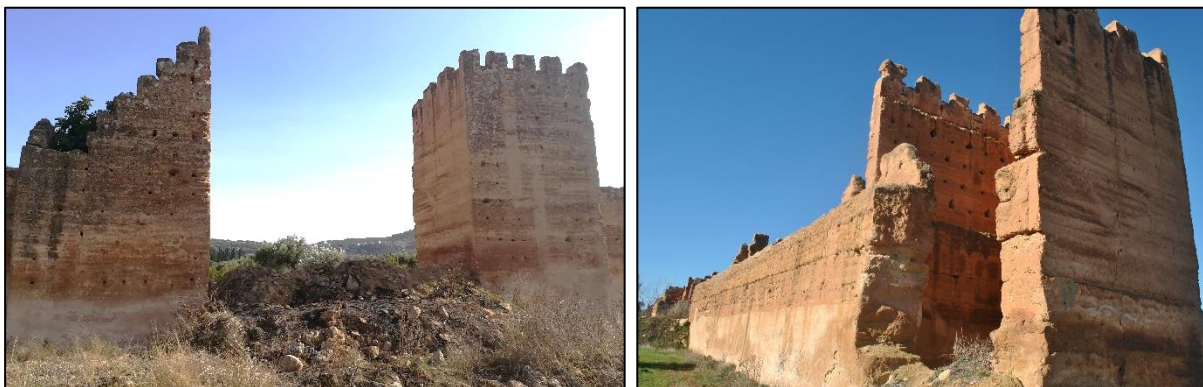
Photo 105. Vue générale du fragment (à droite), et sur les deux tours carrées (à gauche). Source auteur du mémoire Mars 2018

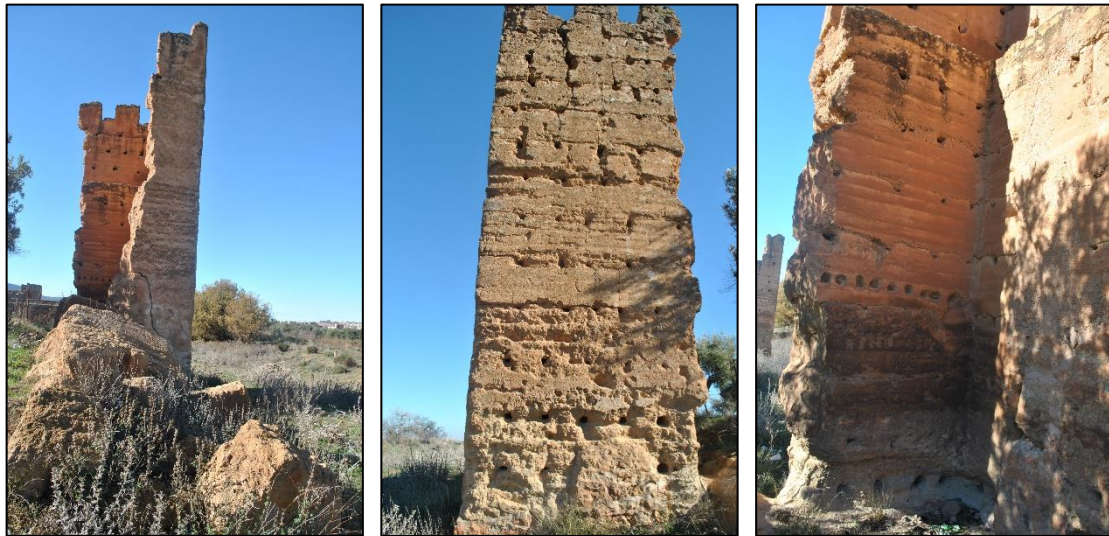
Photo 106. Vues sur la tour et ses perforations. Source auteur du mémoire Mars 2018

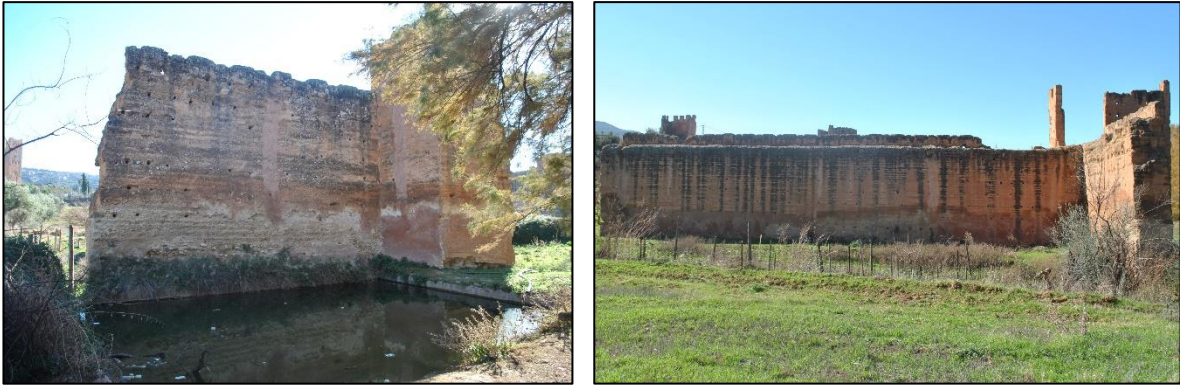
Photo 107. Vues générales du fragment. Source auteur du mémoire Mars 2018

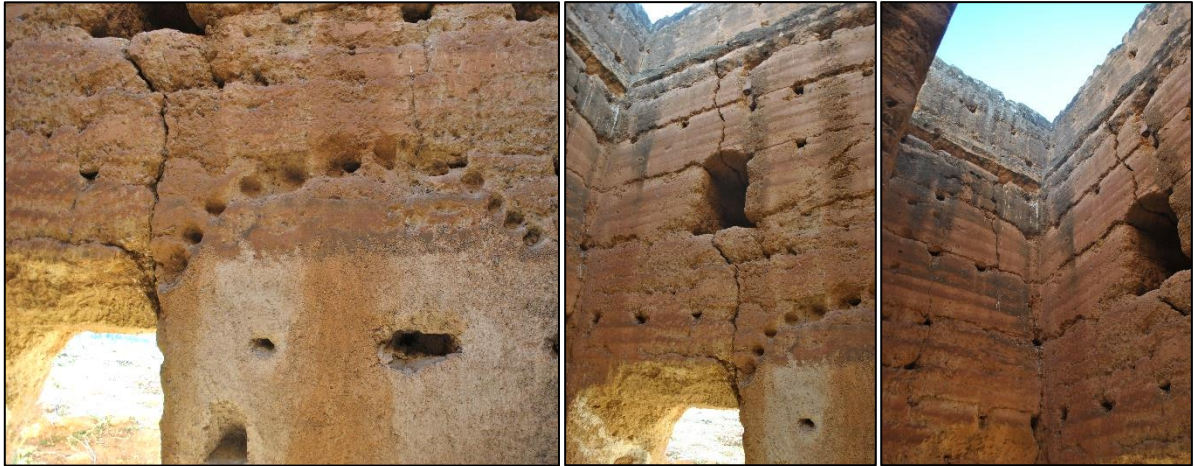
Photo 109. Vues sur les détails intérieurs. Source auteur du mémoire Mars 2018

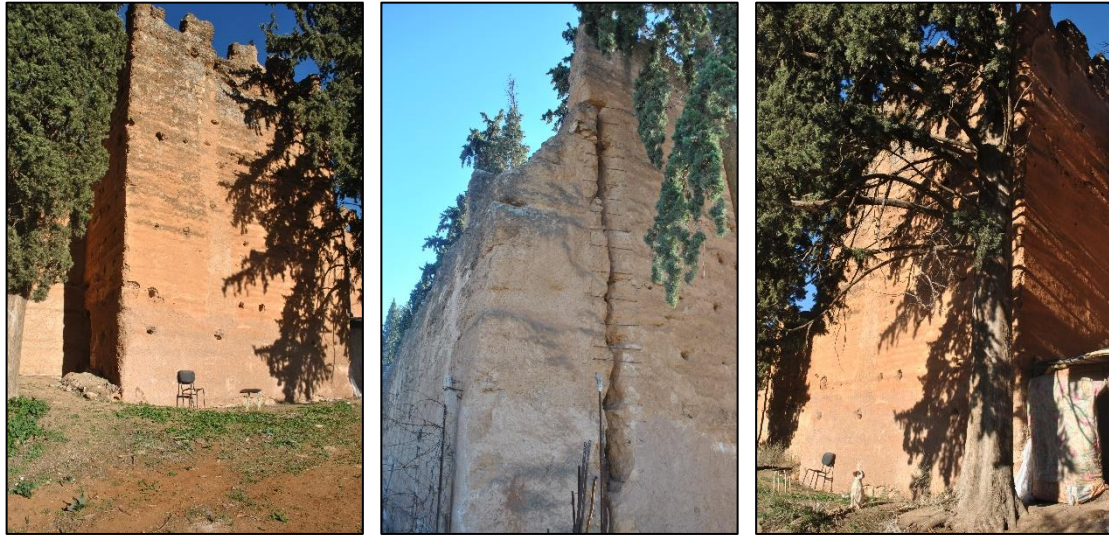
Photo 112. Quelques vues sur le flanc Ouest du fragment. Source auteur du mémoire Mars 2018

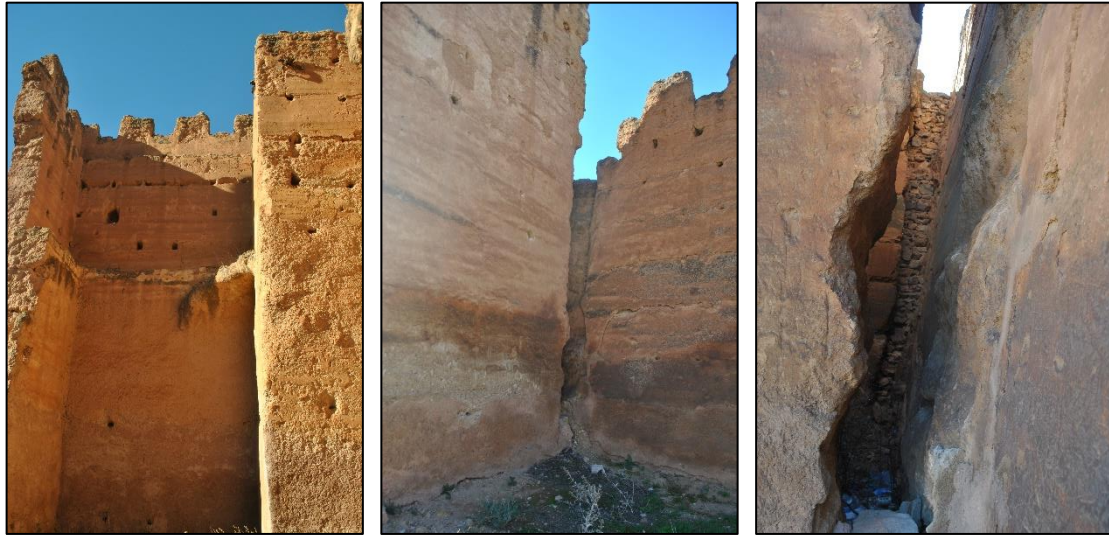
Photo 113. Vue sur l'intérieur de la tour d'angle (à gauche), et de la fracture verticale entre la onzième tour et la courtine. Source auteur du mémoire Mars 2018

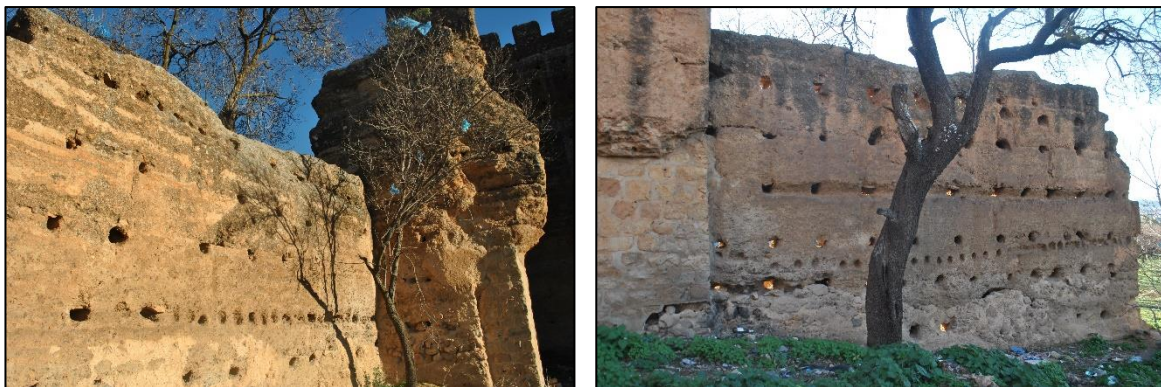
Photo 114. Détails sur les parements du fragment de mur en contact avec la tour. Source auteur du mémoire Mars 2018

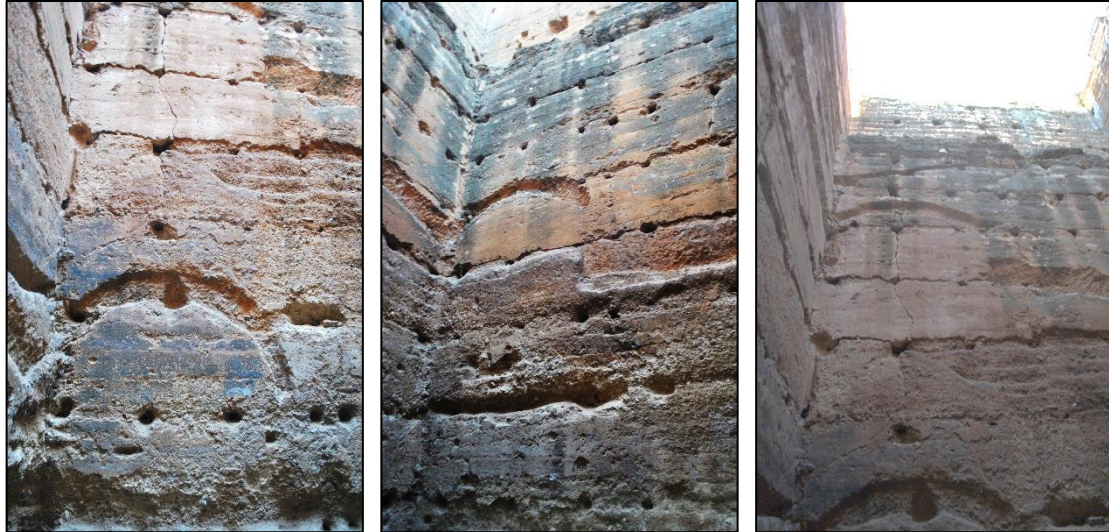
Photo 116. Détails des saignées sur les parements intérieurs. Source auteur du mémoire Mars 2018

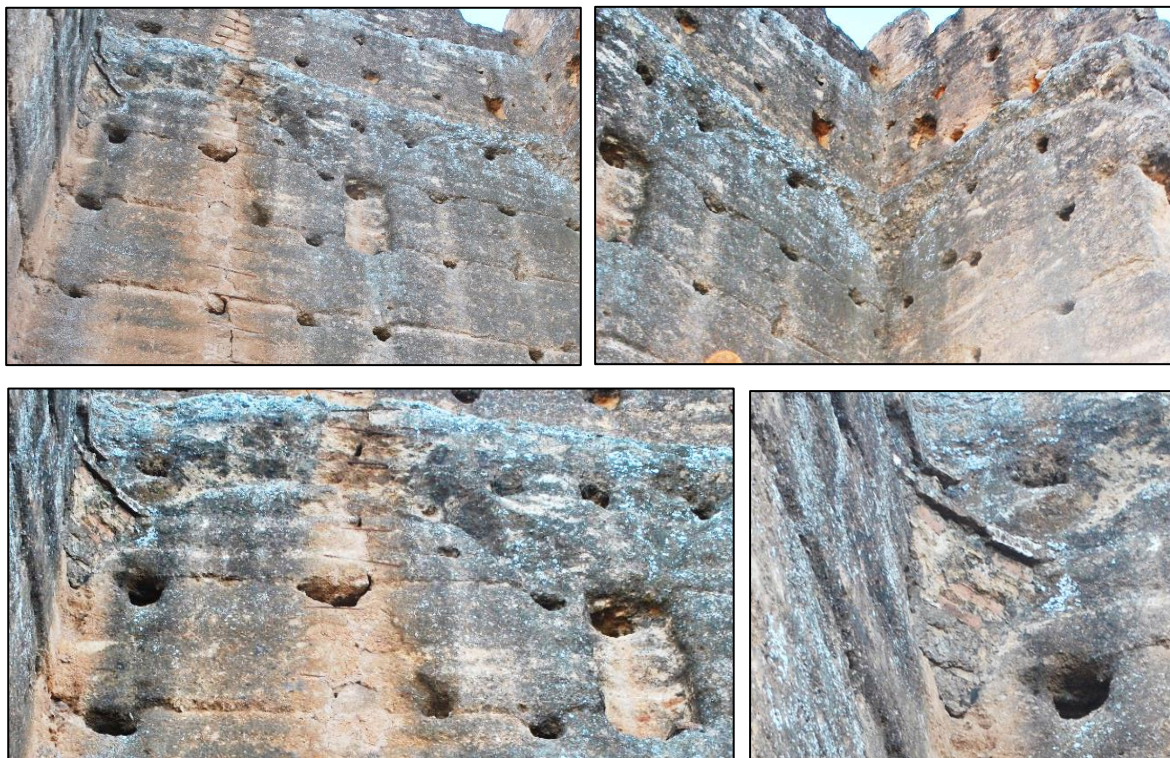
Photo 117. Détails du parement Sud des restes de la tour. Source auteur du mémoire Mars 2018

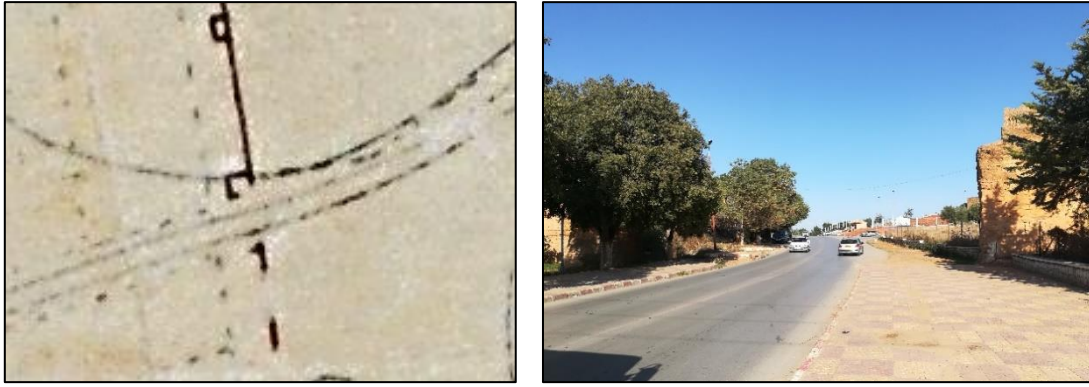
Figure 68. A droite, plan de la zone. Source archives militaires de Vincennes. A gauche, vue sur les deux fragments. Source auteur. Octobre 2018

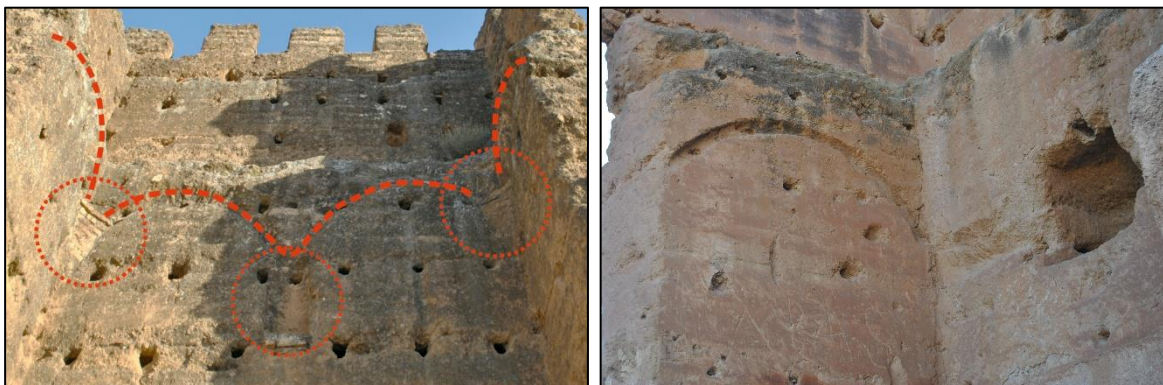
Photo 120. Saignées en arc et restes en brique au niveau de la face intérieure de la tour *M.M.42* (à gauche), et saignée en arc de la tour du fragment *M.M.13*. Source auteur du mémoire Mars 2019
