الجمهورية الجزائرية الديمقراطية
الشعبية

REPUBLIQUE ALGERIENNE DEMOCRATIQUE ET POPULAIRE

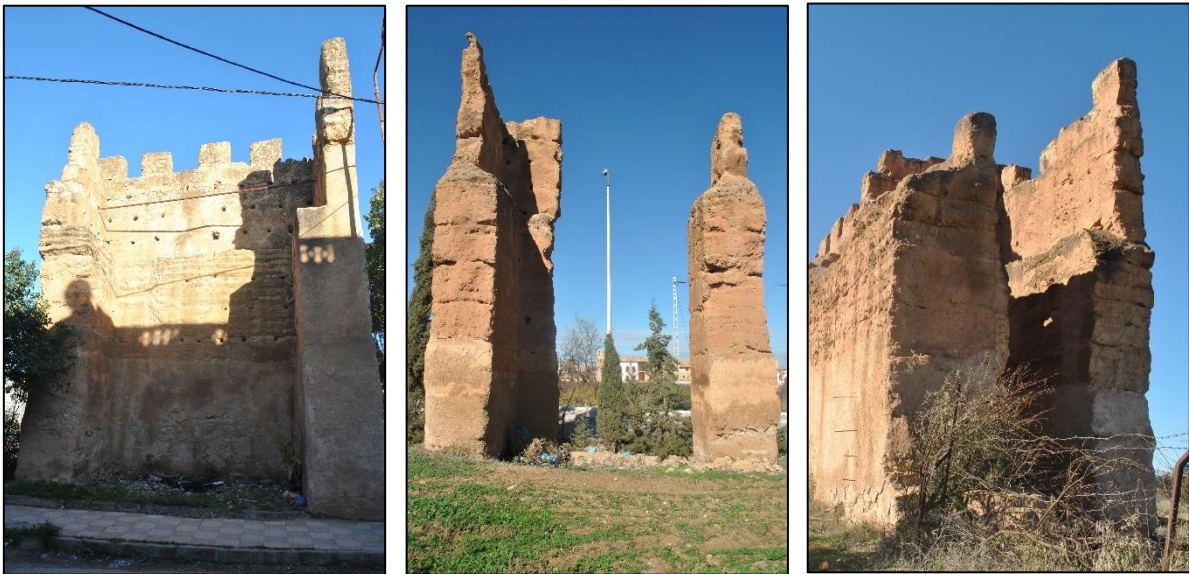
Photo 121. Coupe sur la section du mur au niveau des fragments M.M.8, M.M.15, et M.M.23. Source auteur su mémoire Avril 2018

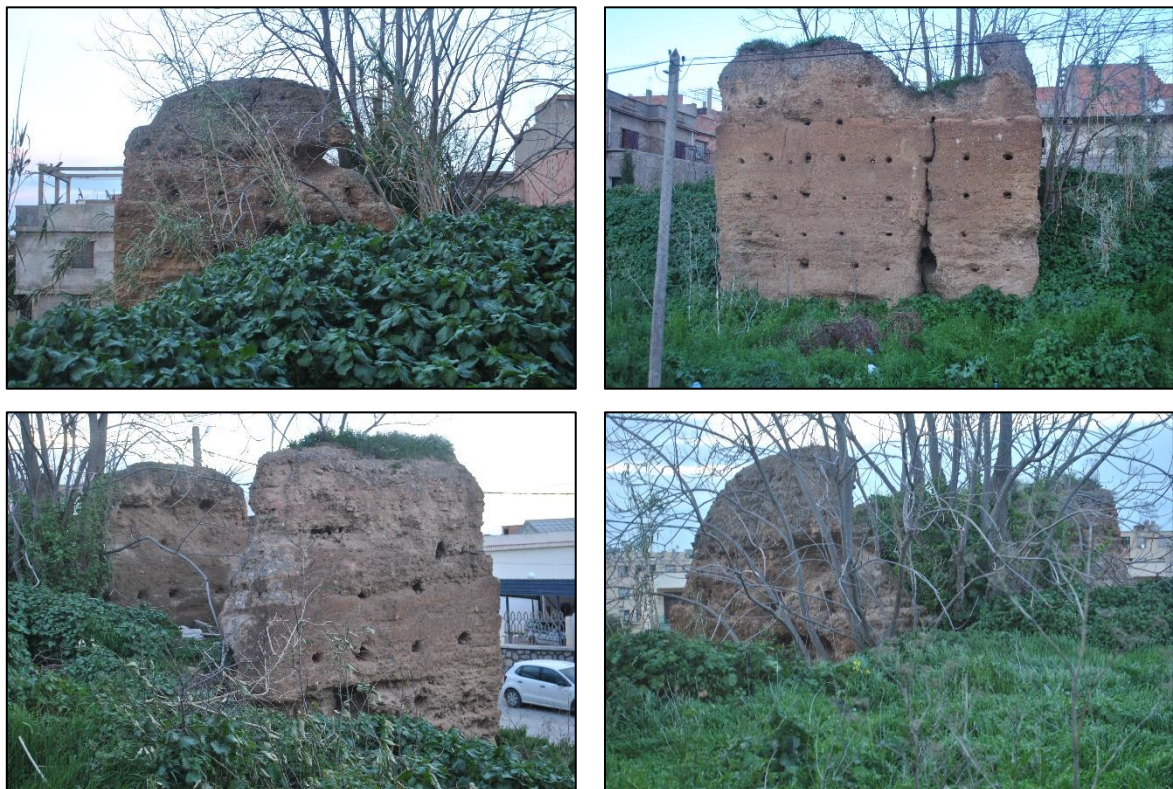
Photo 123. Photos du fragment du quartier de SIDI SAID. Source auteur du mémoire Avril 2018

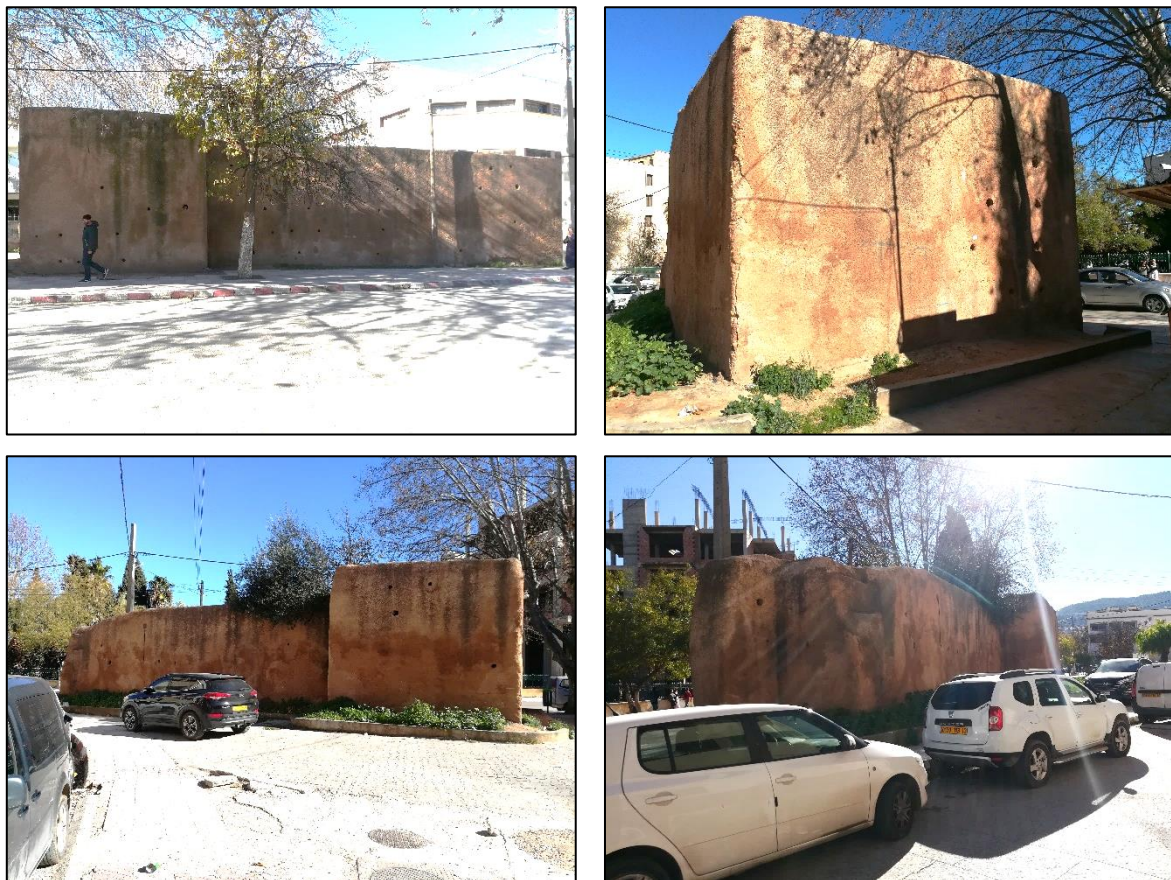
Photo 124. Vues sur le fragment de la zone Est de la médina. Source auteur du mémoire, décembre 2018

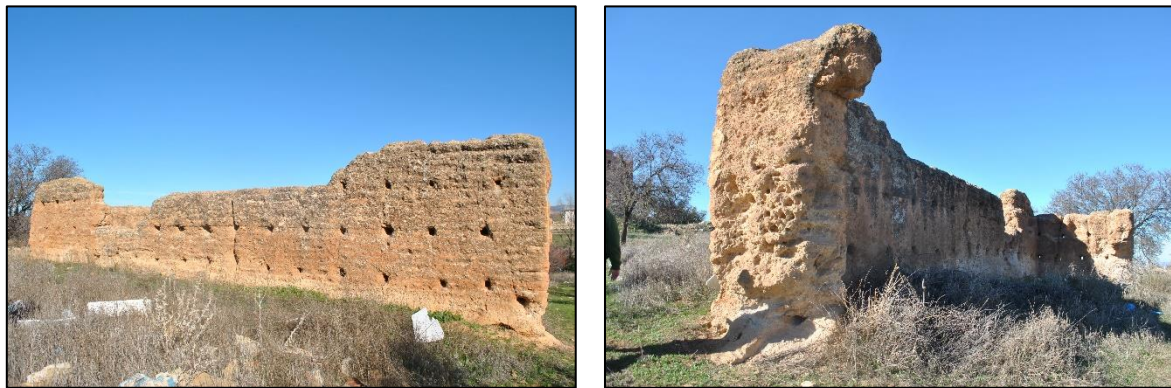
Photo 125. Photos du fragment de la zone D'IMAMA. Source auteur du mémoire Avril 2018

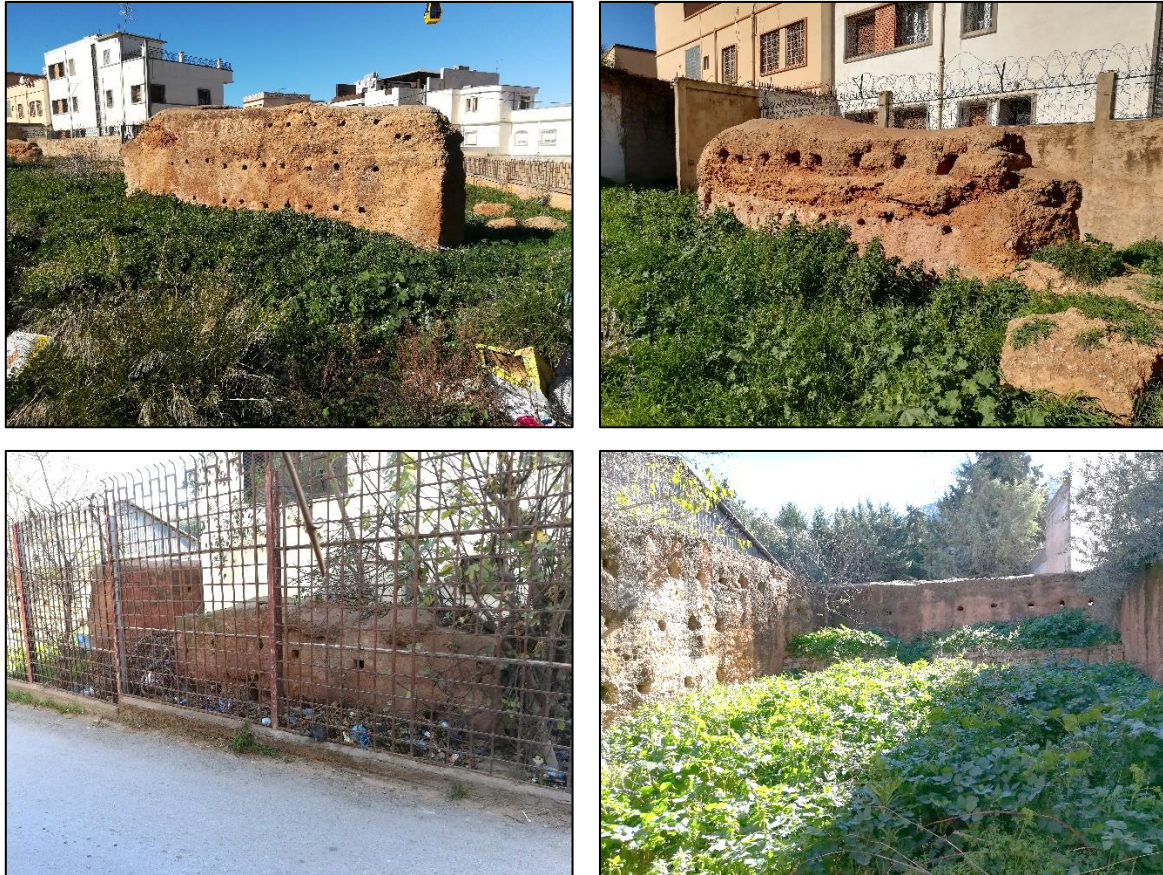
Photo 126. Vues sur le fragment de la zone Sud-Ouest de l'enceinte française. Source auteur du mémoire décembre 2018

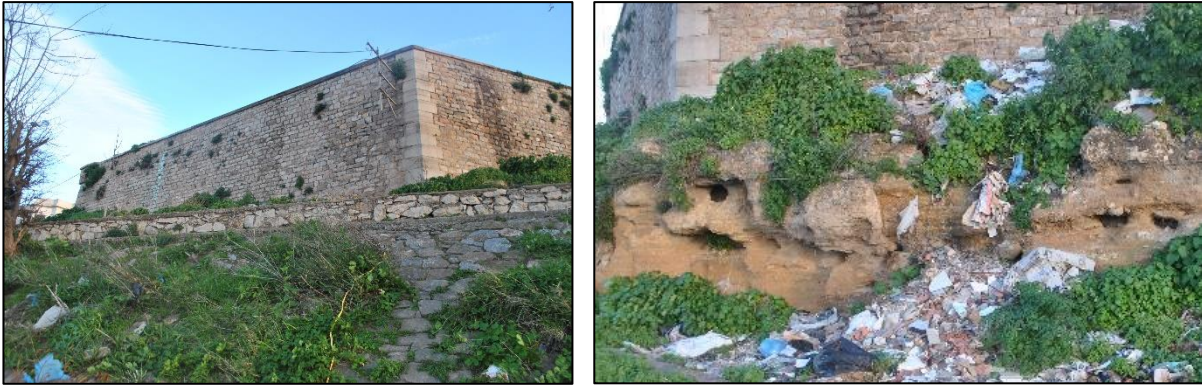
Photo 130. Vues sur le bastion 6 et sa base en pisé. Source auteur du mémoire Avril 2018

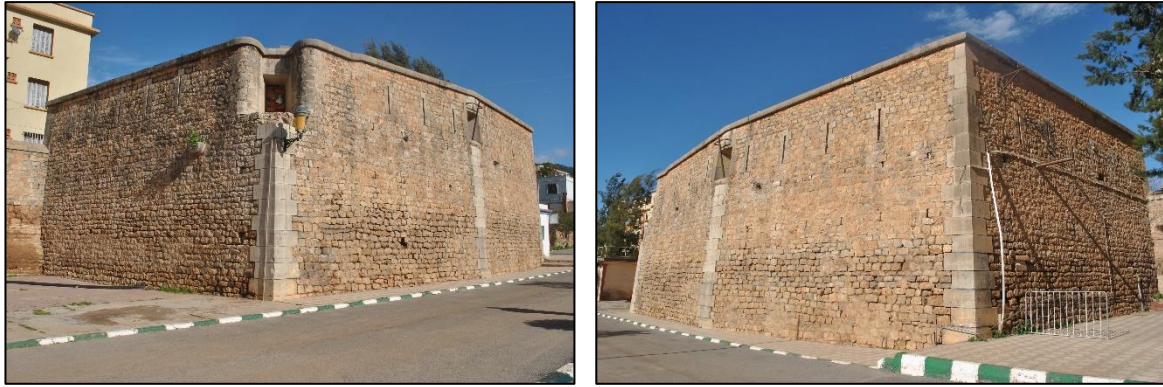
Photo 133. Vues sur les détails extérieurs du bastion 15. Source auteur du mémoire Avril 2018

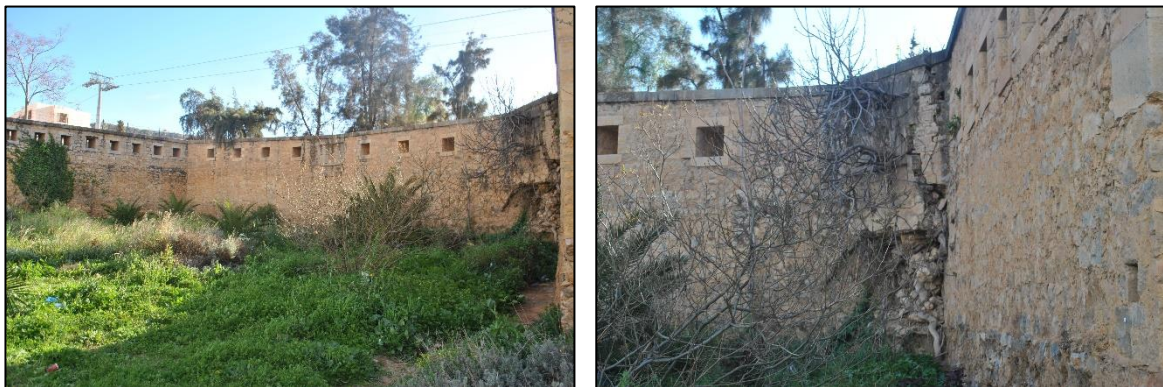
Photo 134. Vues intérieures sur le bastion 17. Source auteur du mémoire Avril 2018

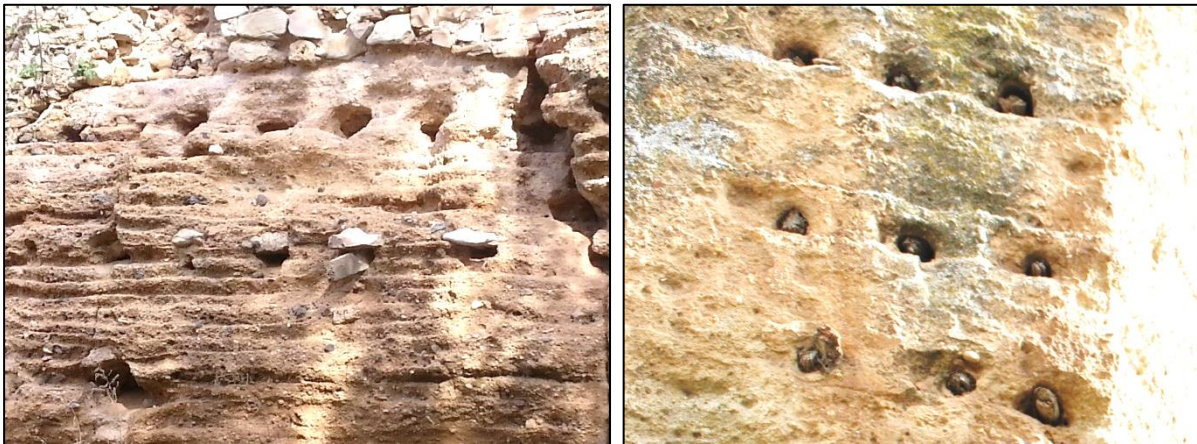
Photo 137. Présence de pierre au-dessus des trous, fragment "Cerisiers" (à gauche), et présence de restes de boulines au niveau d'une jonction, fragment BS, AGADIR (à droite). Source auteur du mémoire Avril 2018

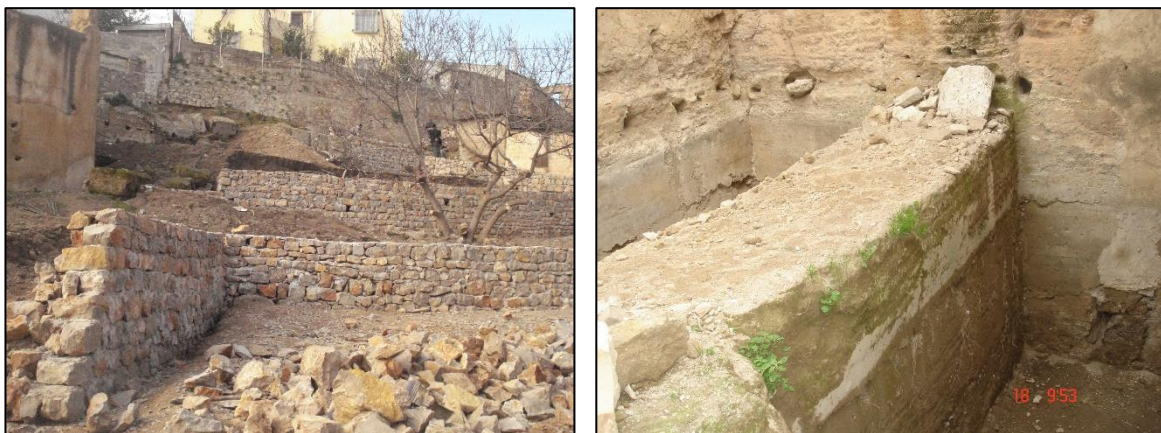
Photo 146. Travaux d'aménagement (à gauche) et de confortement (à droite) du fragment. Source OGEBC

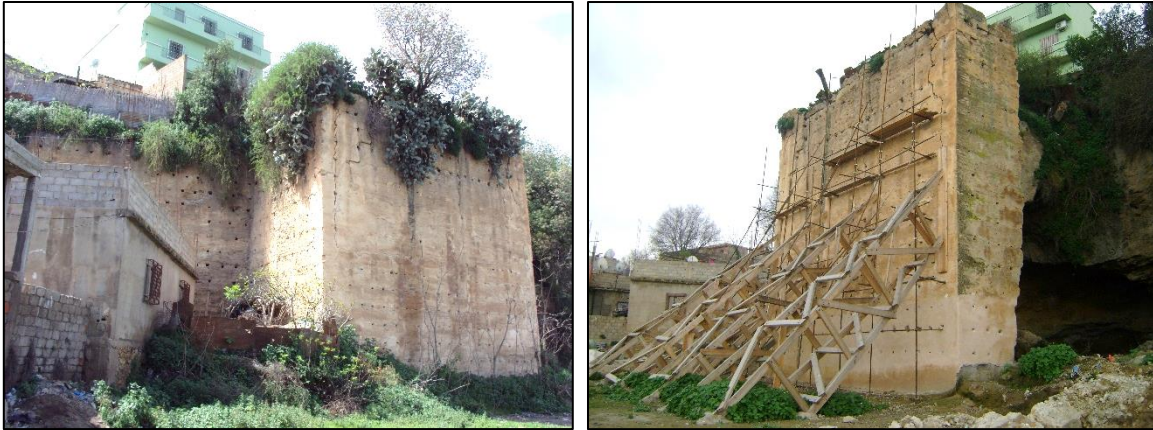
Photo 147. Le fragment BG avant et pendant les travaux. Source OGEBC

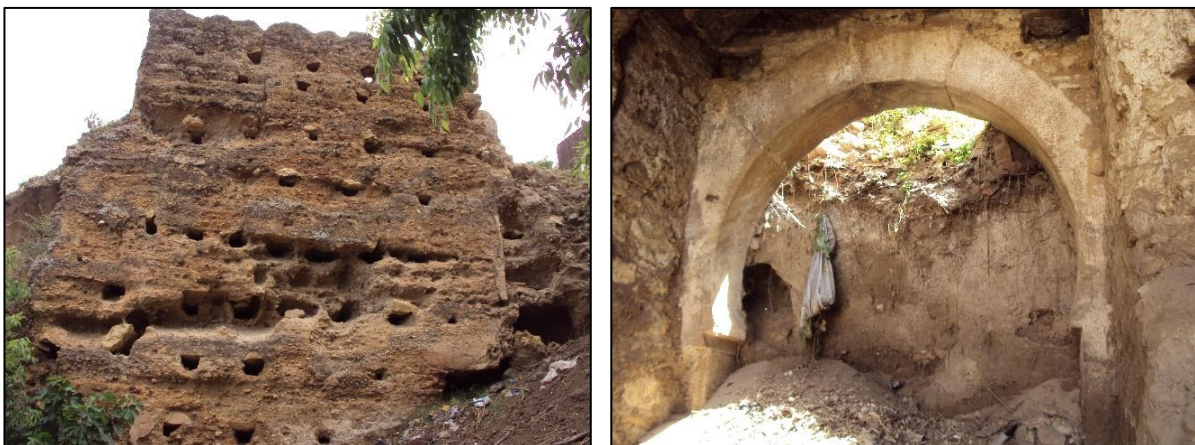
Photo 148. Perte de volume (à gauche) et état de la porte (à droite) après décapage des terres. Source OGEBC

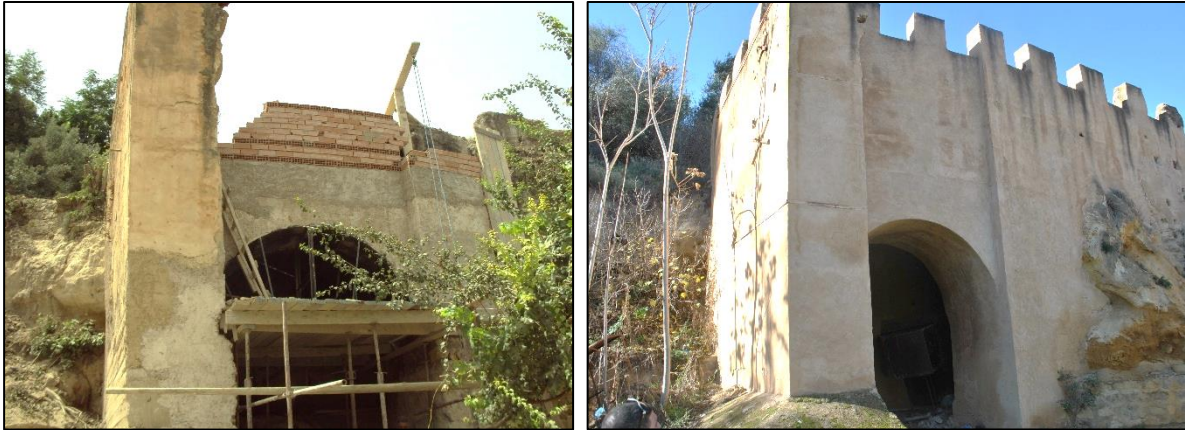
*Photo 151. Restitution de volume et de merlons en brique creuse (à gauche), et le résultat actuel (à droite).
Source OGEBC*

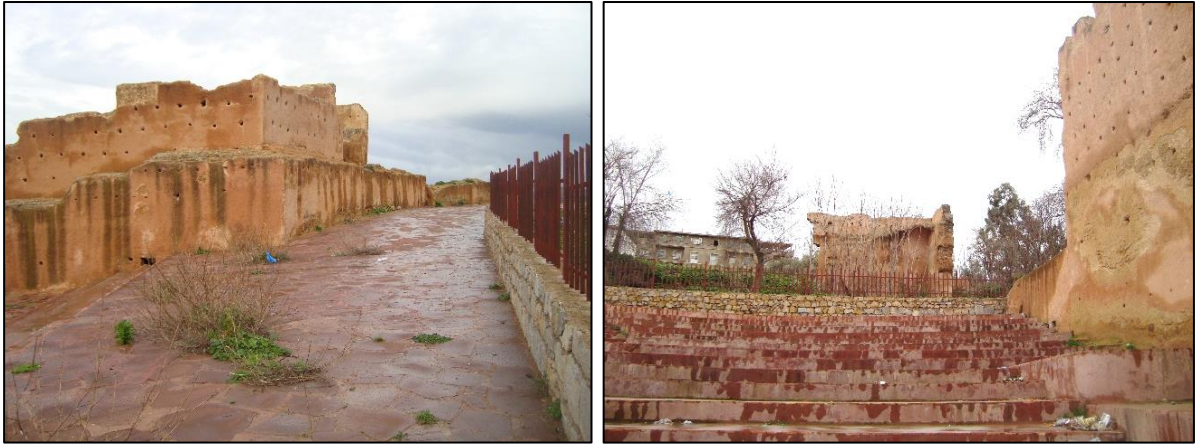
Photo 152. Aménagement du site datant de 2003. Source auteur du mémoire Octobre 2014

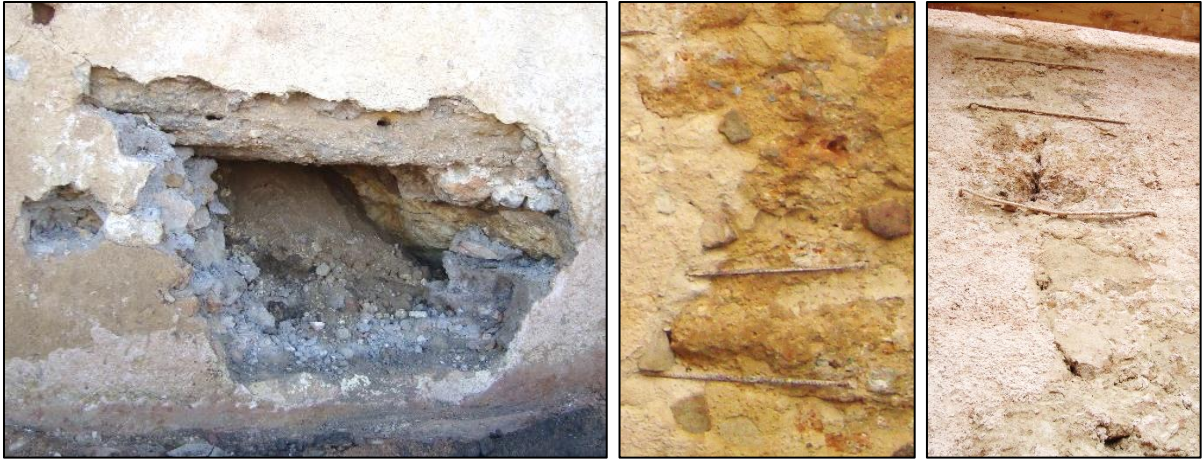
Photo 153. Effondrement d'une partie rajoutée (à gauche), et agrafes métalliques placées (à droite). Source auteur du mémoire Novembre 2010 et Mars 2011

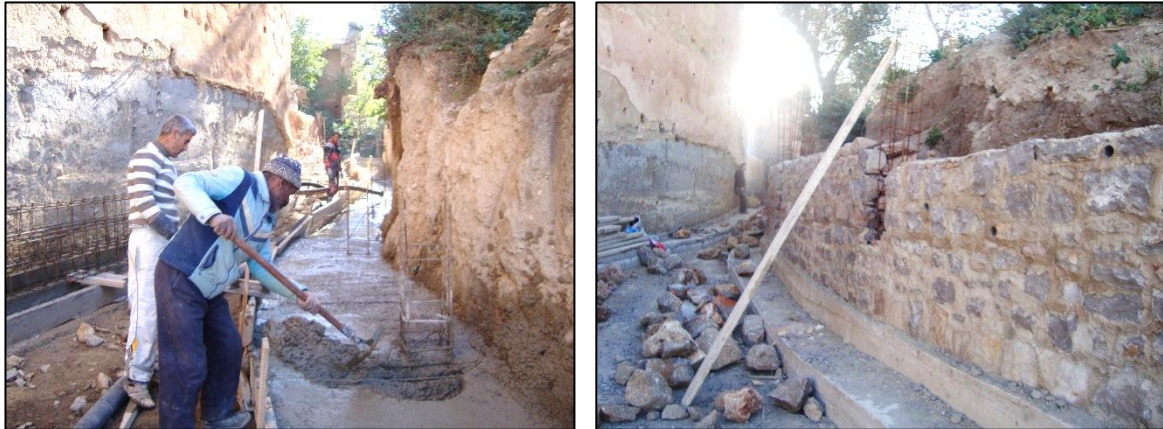
Photo 155. Délimitation de la terre agricole avec un mur de soutènement. Source auteur du mémoire Novembre et Décembre 2010

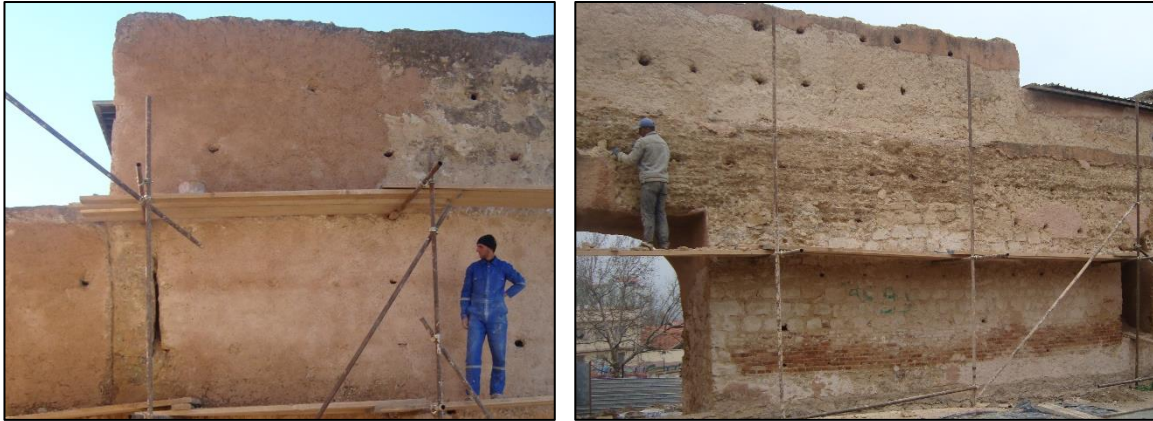
Photo 156. Départ de fracture verticale (à gauche), et matériaux de restitution de volume (à droite). Source auteur du mémoire Janvier 2011

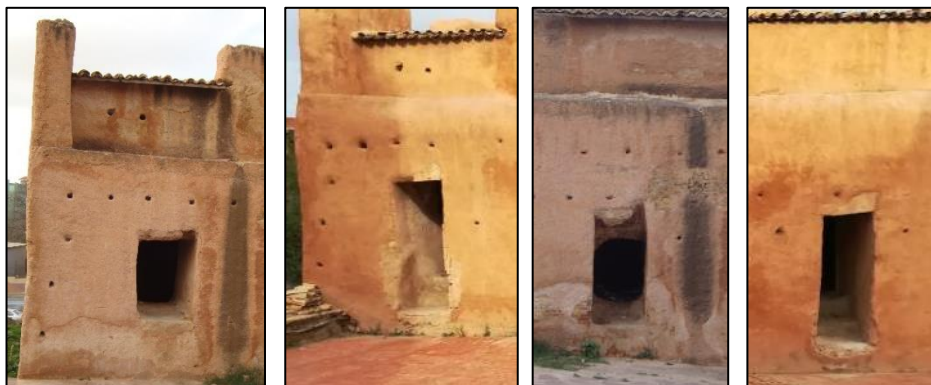
*Photo 157. Les ouvertures des tours du fragment **BQ 1** avant et après ajustement. Source auteur du mémoire Janvier 2014 & Octobre 2018*

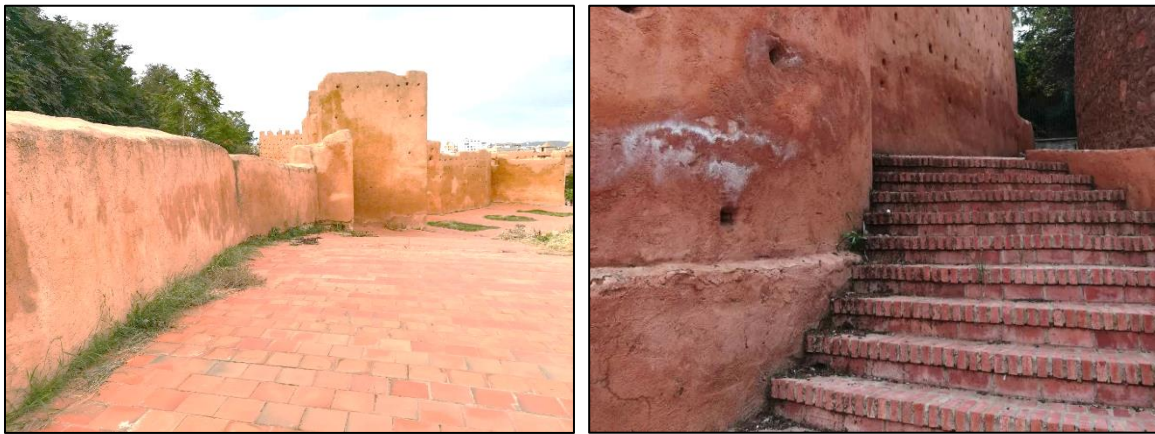
Photo 158. Humidité, efflorescence, et végétation après l'intervention de 2010. Source auteur du mémoire Octobre 2018

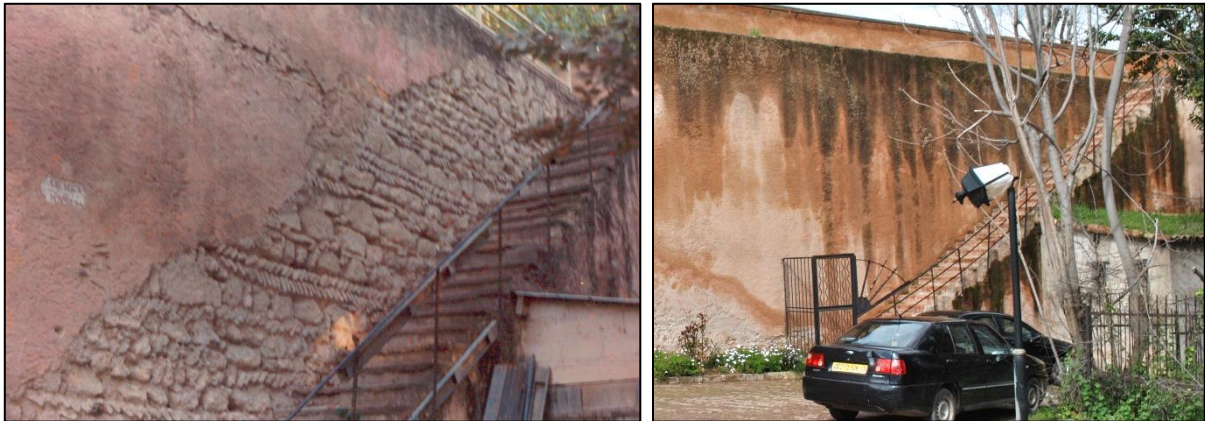
Photo 159. Parement intérieur avant les travaux de 2003 (à gauche), et après ceux de 2010 (à droite). Source OGEBC & auteur du mémoire Avril 2014

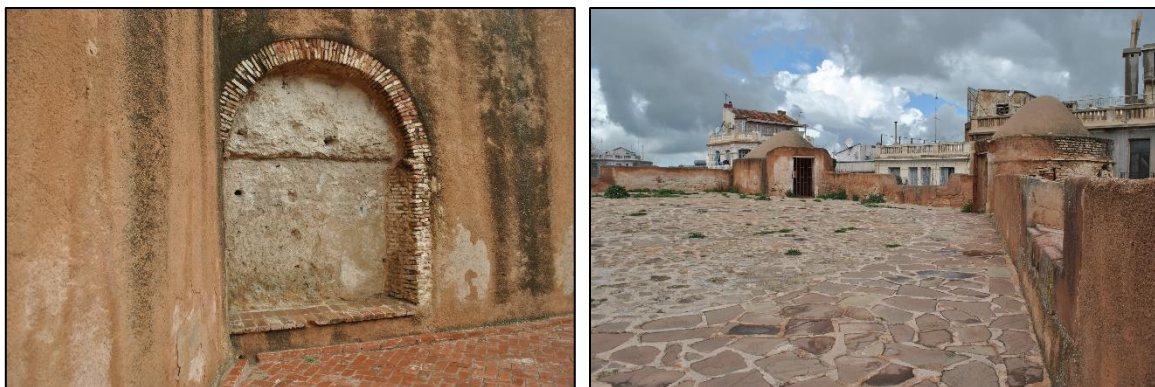
Photo 162. Différents tons chromatiques exprimés au niveau de la poterne (à gauche), et de la terrasse (à droite). Source auteur du mémoire Avril 2014

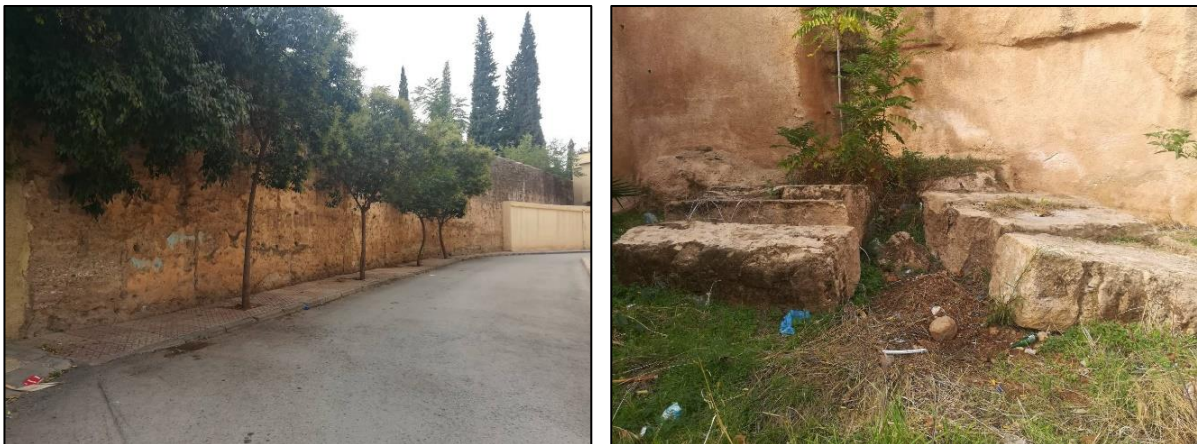
Photo 163. Parements non traités (à gauche), et partie en ruine (à droite). Source auteur du mémoire Octobre 2018

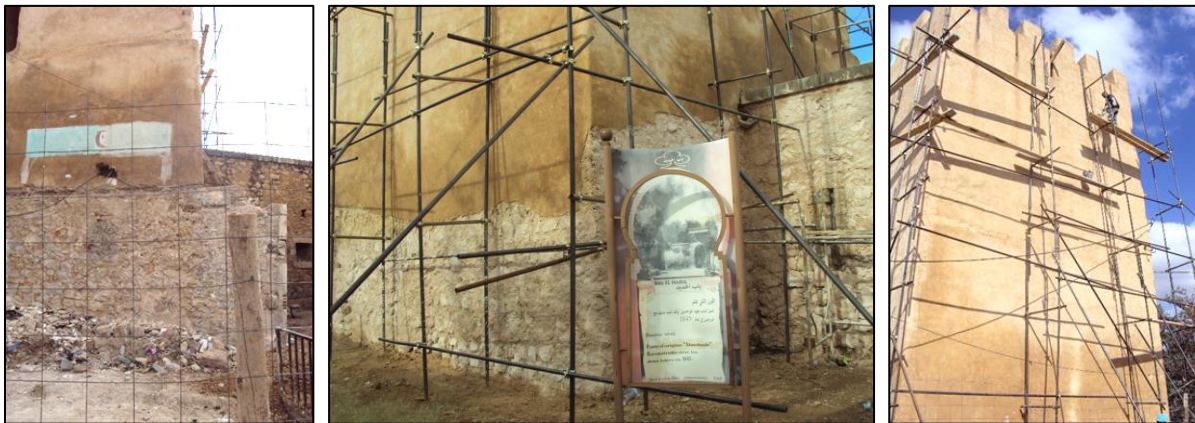
Photo 165. Différentes phases des travaux de 2010. Source OGEBC

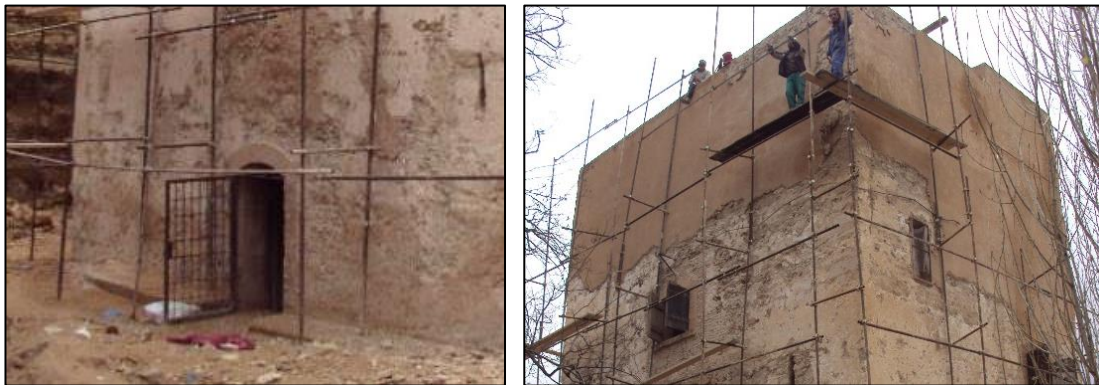
Photo 166. Travaux de nettoyage et de reprise d'enduit. Source OGEBC

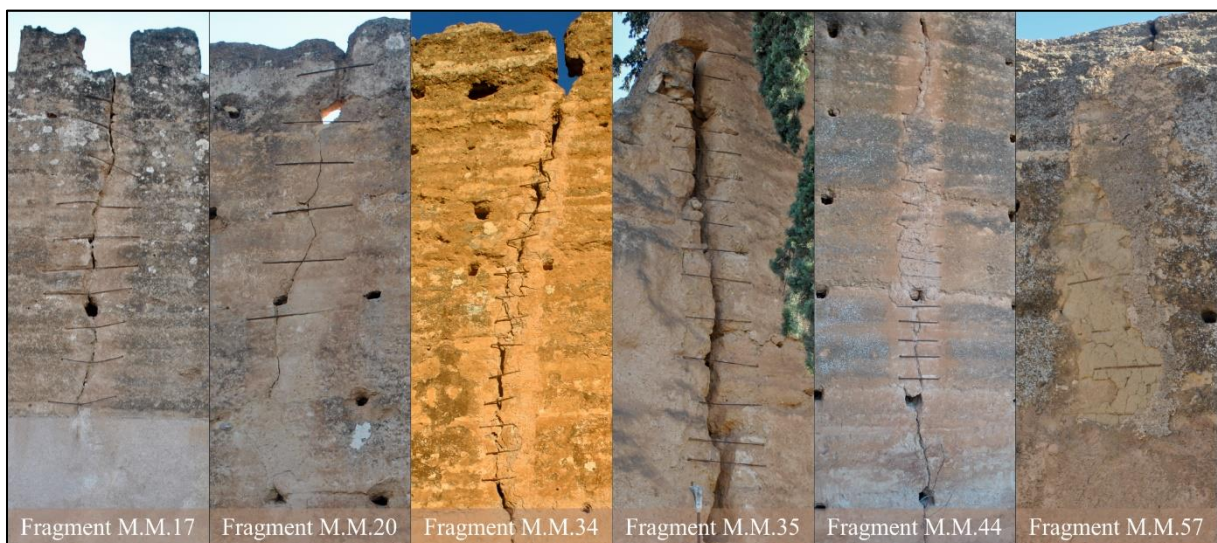
Photo 168. Exemples de fissures ou fractures traitées. Source auteur du mémoire Avril 2018

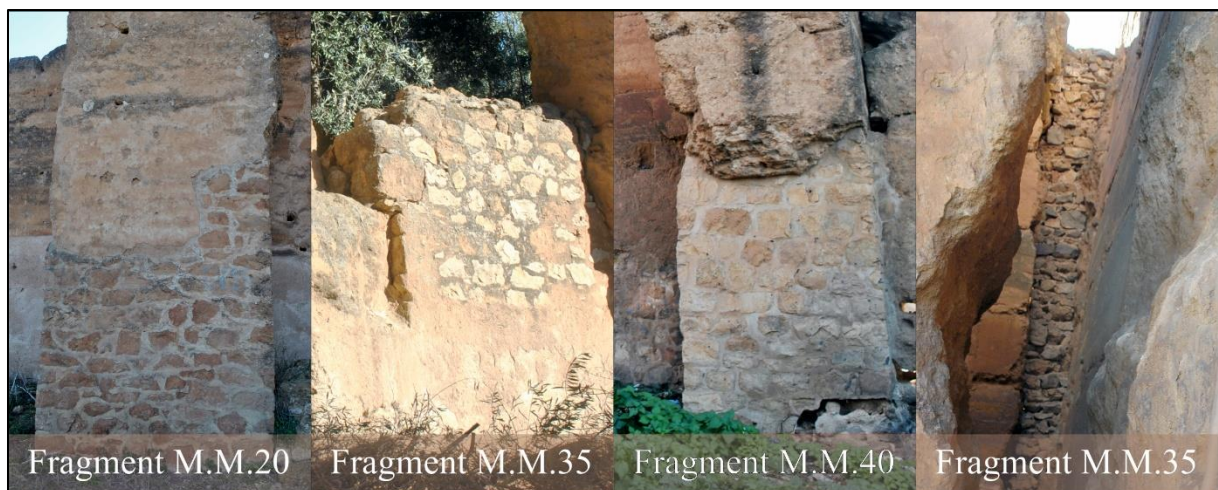
Photo 169. Restitution de volume, et colmatage de fissures. Source auteur du mémoire Avril 2018

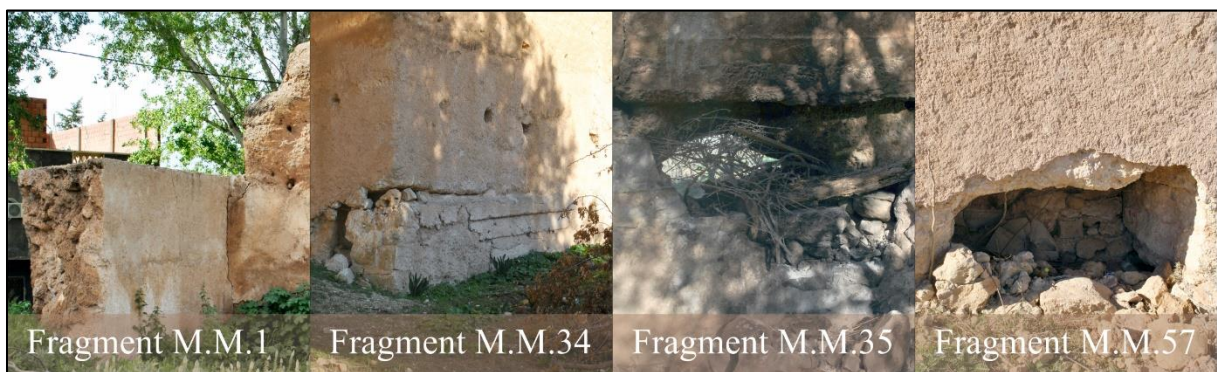
Photo 170. Exemple de restitutions de volume effondrées. Source auteur du mémoire Avril 2018

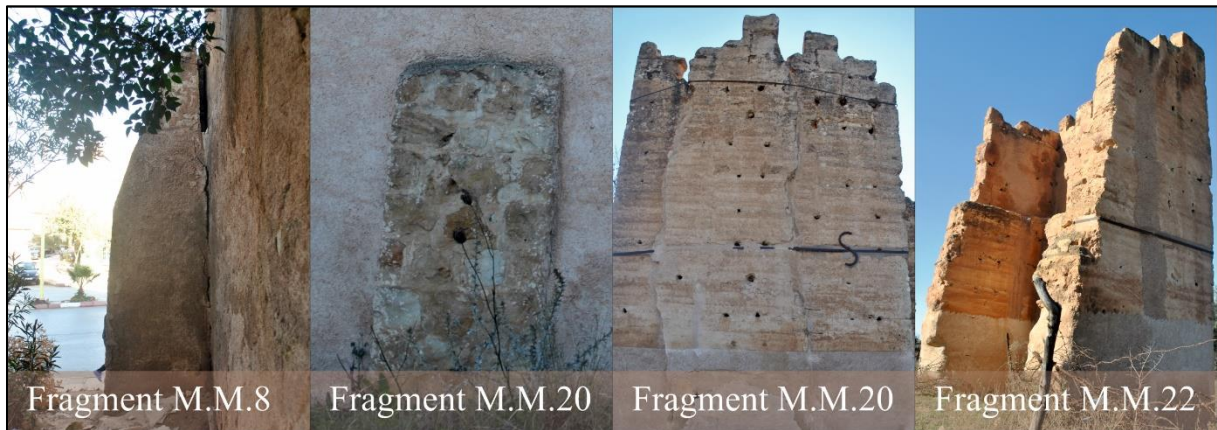
Photo 171. Différents types de confortement et procédés de stabilisation. Source auteur du mémoire Avril 2018

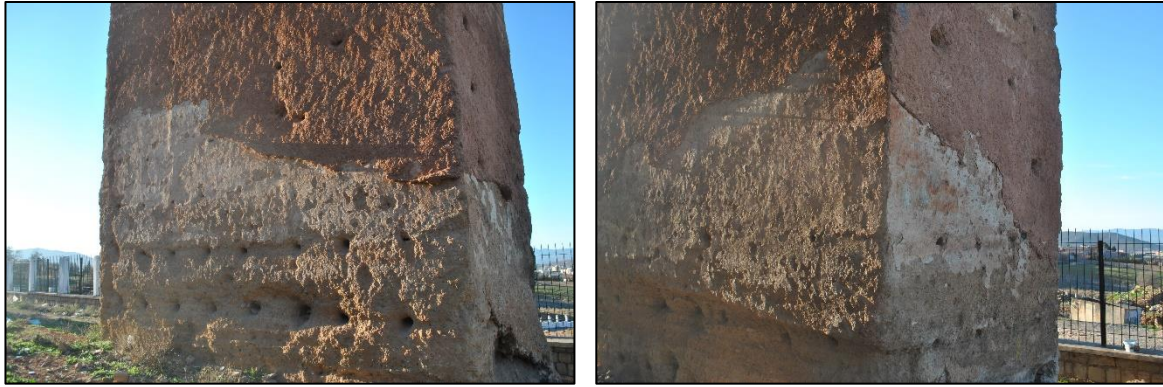
Photo 172. Décapage du sol après la reprise d'enduit. Source auteur du mémoire Avril 2018

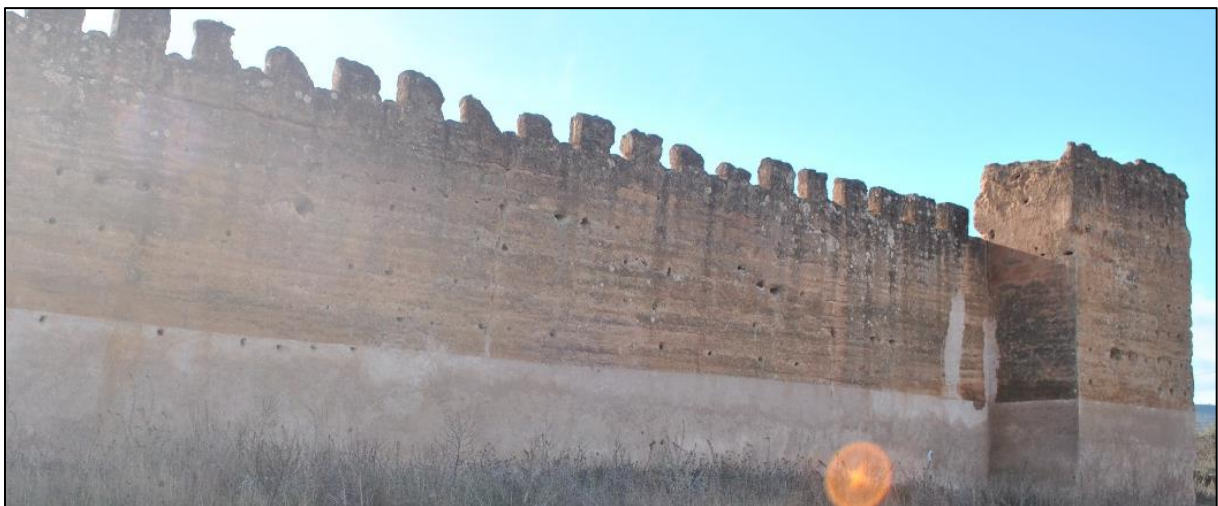
Photo 173. Aspect général après l'application de l'enduit à la base du fragment, et sur une fissure. Source auteur du mémoire Avril 2018

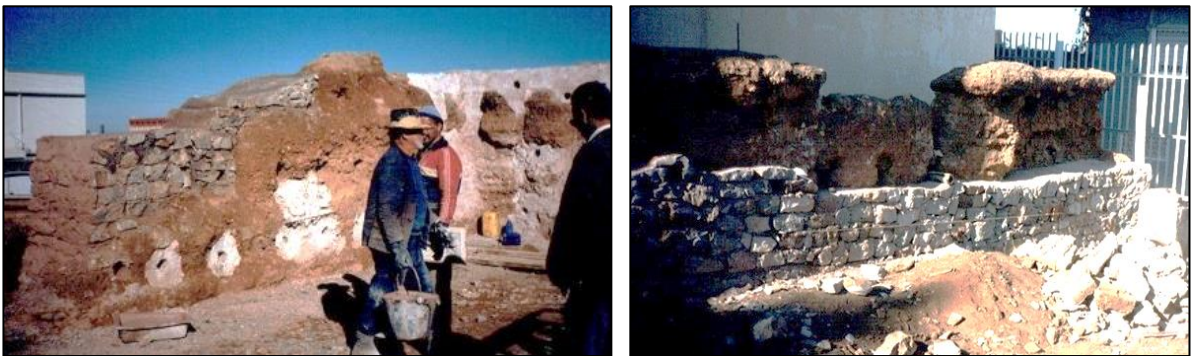
Photo 175. Restitution de volume en pierre lors des travaux de 1999. Source OGEBC

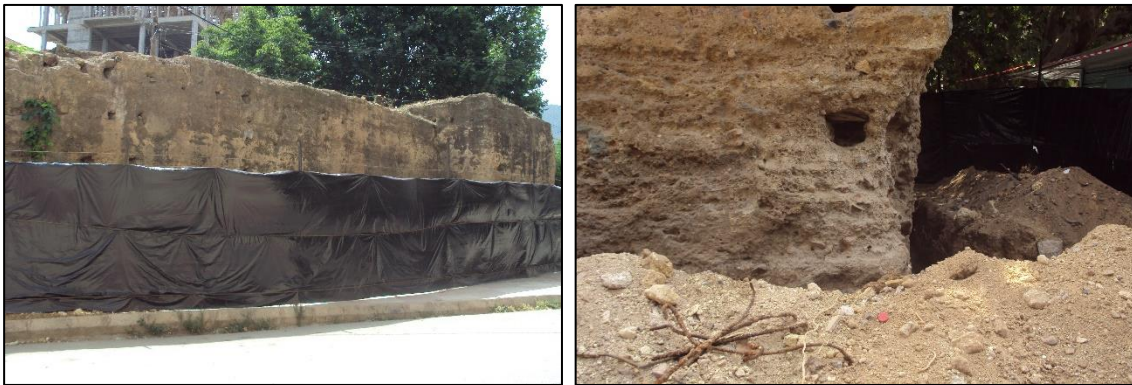
Photo 177. Travaux de 2010 sur le fragment. Source OGEBC

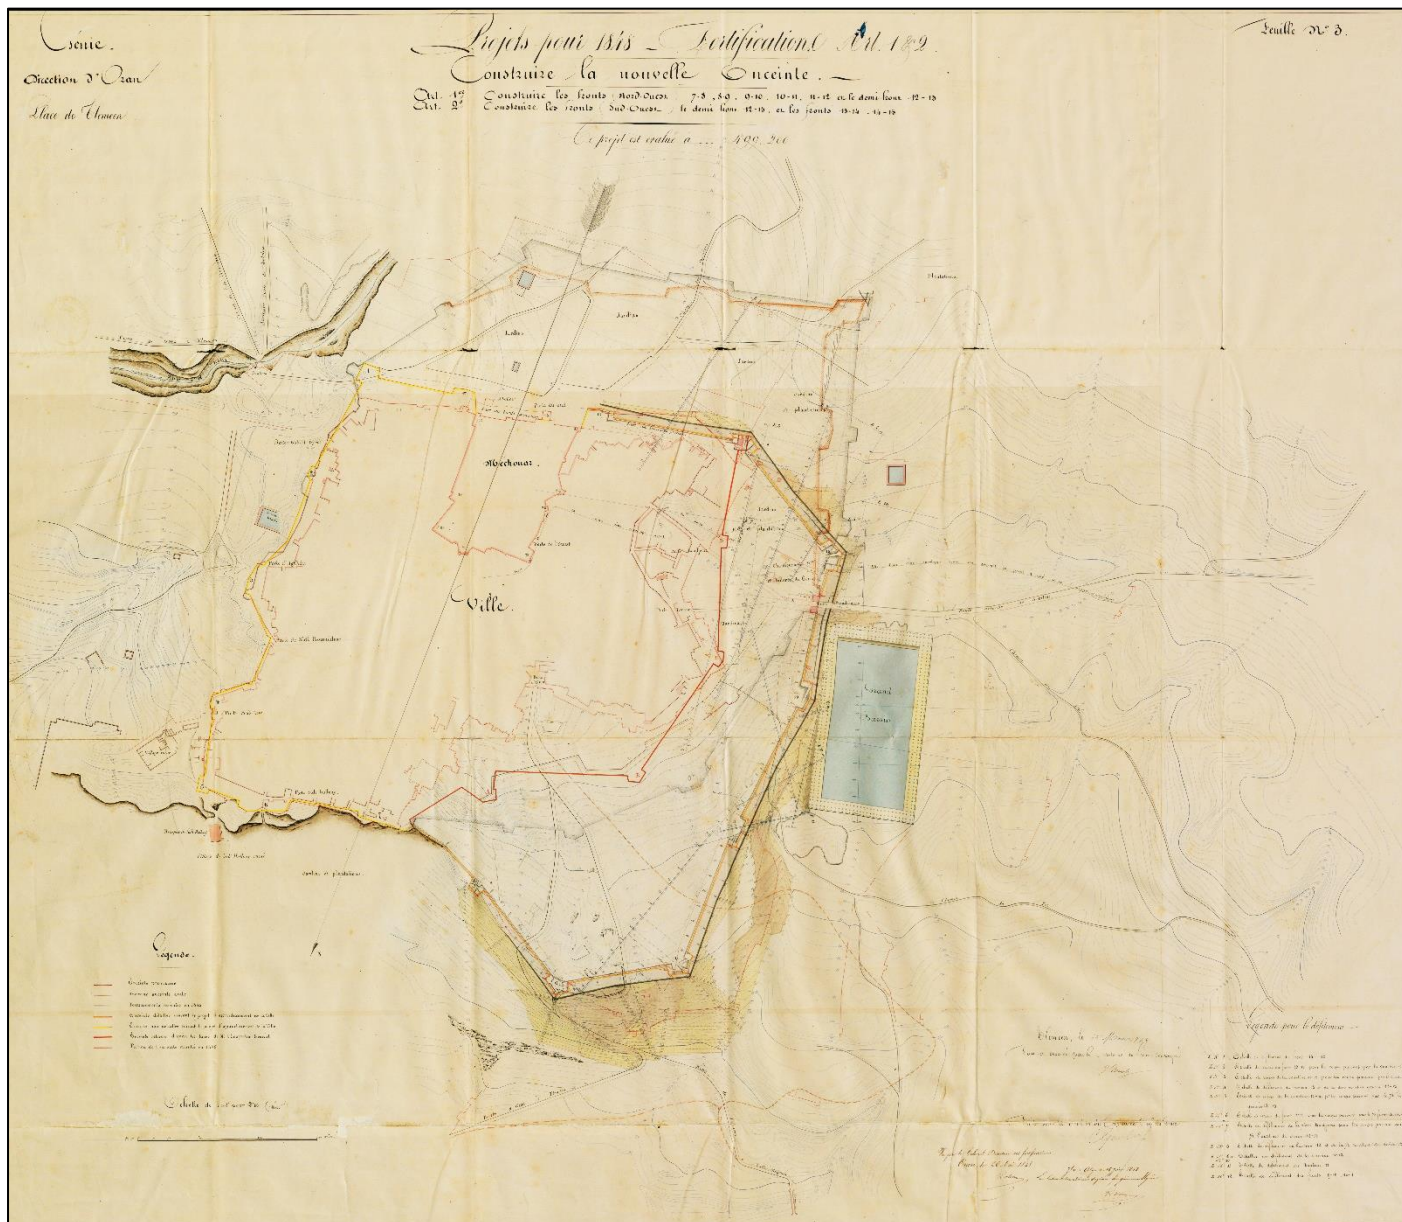
Annexe N° 06 : Fiche descriptive du fragment A1.T1, zone AGADIR

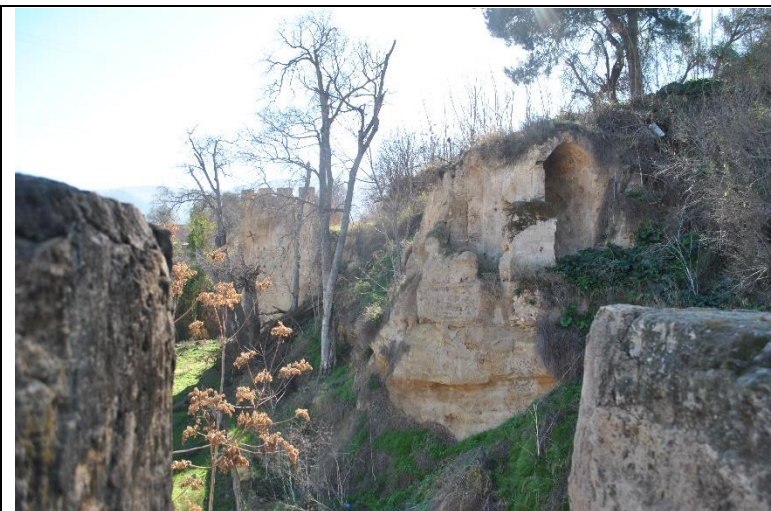
Codification : A1.T2	
	Localisation : 34°53'17.25"N - 1°17'50.91"O – 733 m	
	Réalisation 12 ^e siècle	
	Etat de conservation : Très mauvais	
<p>Description : Ce fragment est constitué par une masse de pisé en état de ruine, enfoui dans la terre avec de la végétation tout autour. Il a la caractéristique de comporter un passage voûté qui semble relier cette partie aux fragments voisins Est et Ouest. Il présente un état de conservation très mauvais selon nos observations, son</p>

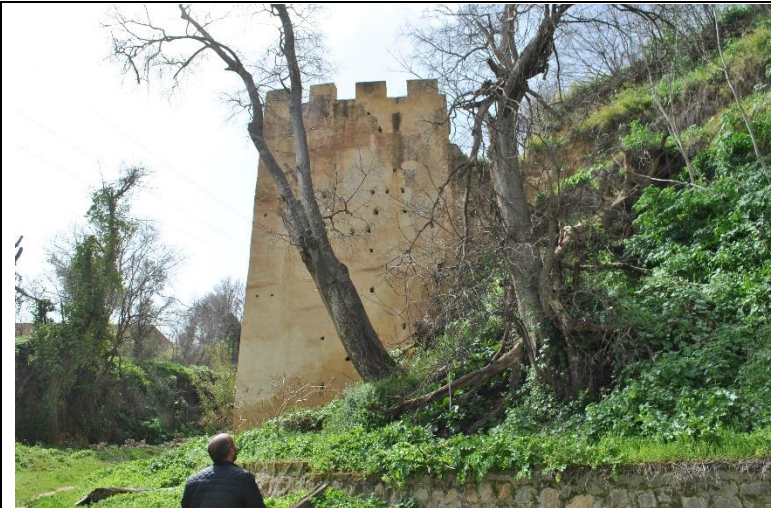
Annexe N° 08 : Fiche descriptive du fragment A1.T3, zone AGADIR

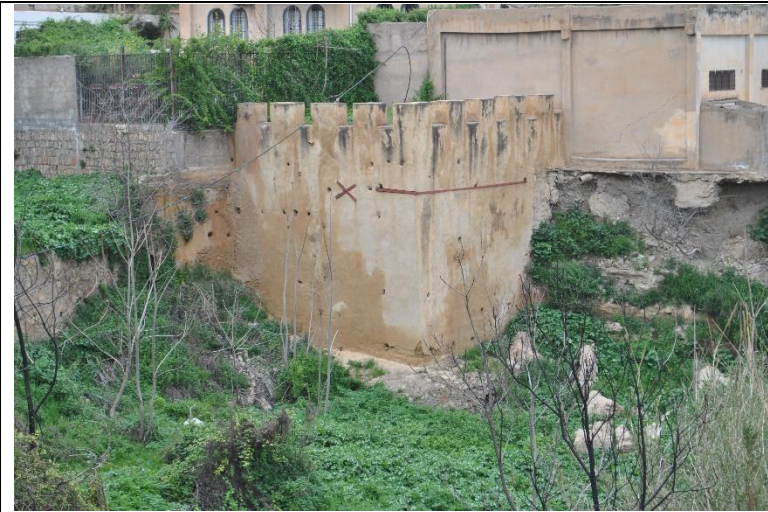
Annexe N° 12 : Fiche descriptive du fragment A1.T7, zone AGADIR

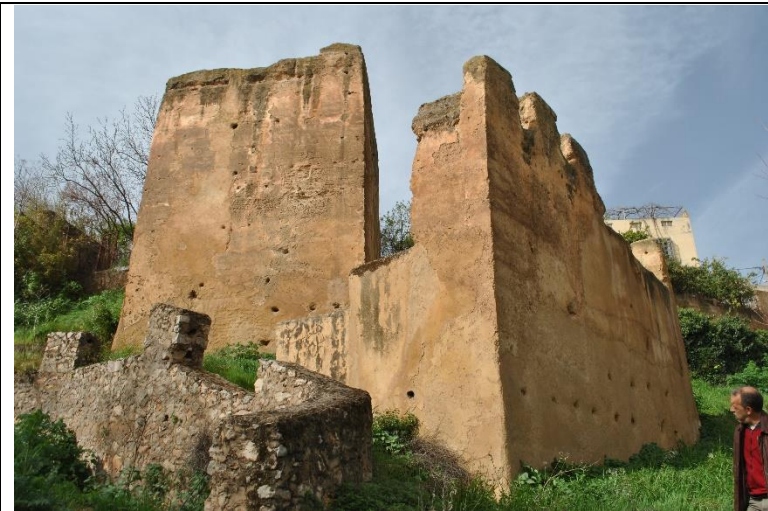
Annexe N° 13 : Fiche descriptive du fragment A.BS, zone AGADIR

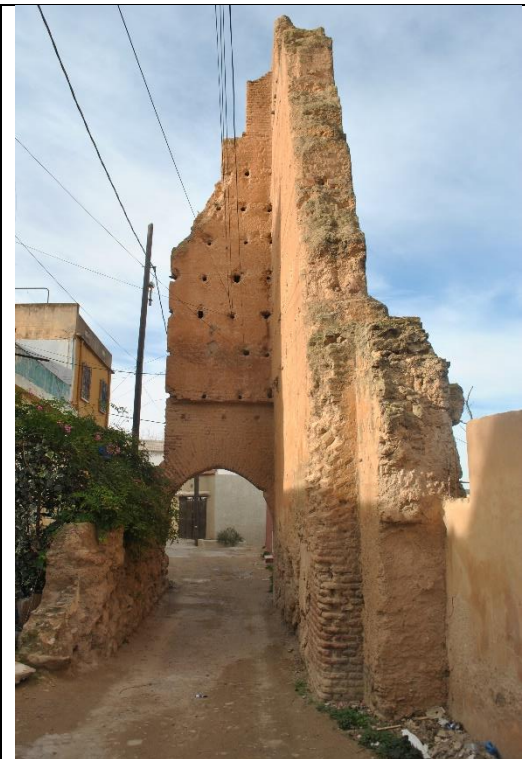
Annexe N° 14 : Fiche descriptive du fragment **A.BR**, zone AGADIR

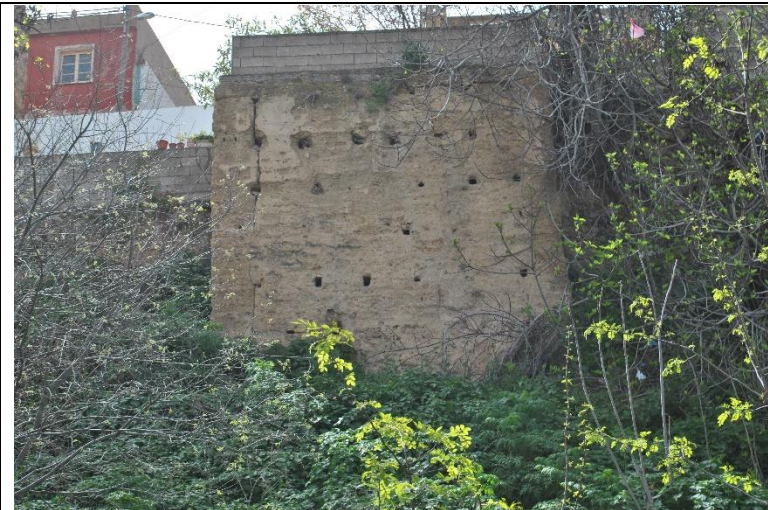
Annexe N° 16 : Fiche descriptive du fragment B1, zone AGADIR

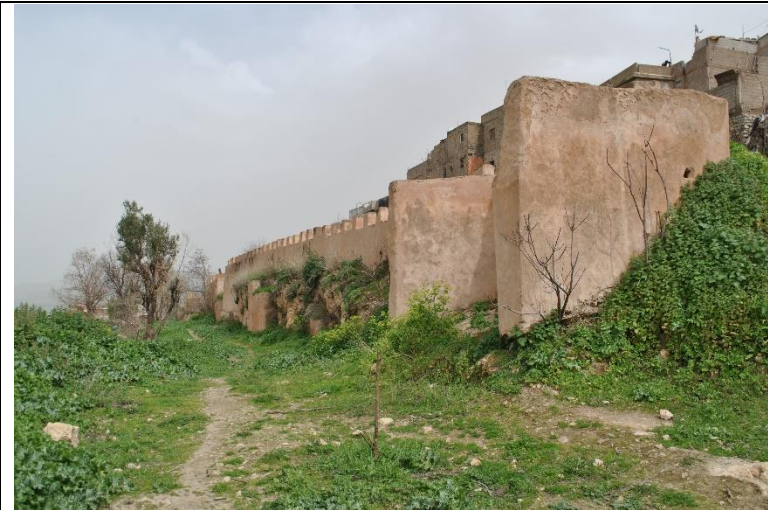
Annexe N° 17 : Fiche descriptive du fragment APM 1, zone AGADIR
