الجمهورية الجزائرية الديمقراطية
الشعبية

REPUBLIQUE ALGERIENNE DEMOCRATIQUE ET POPULAIRE

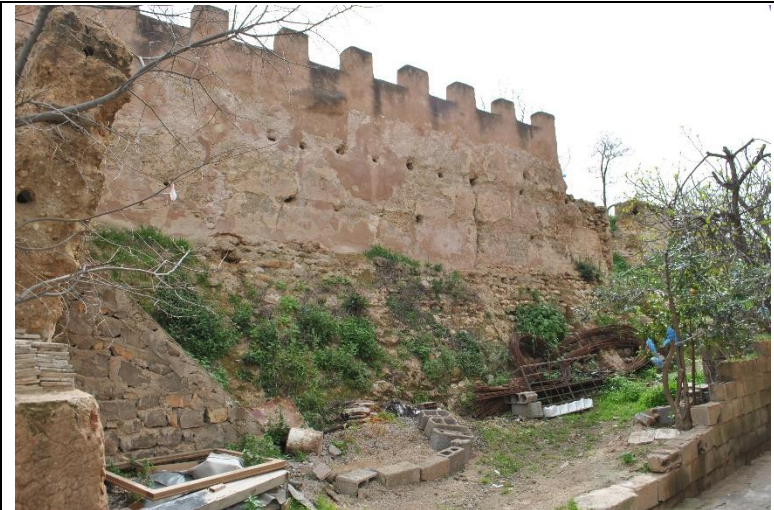
Annexe N° 18 : Fiche descriptive du fragment APM 2, zone AGADIR

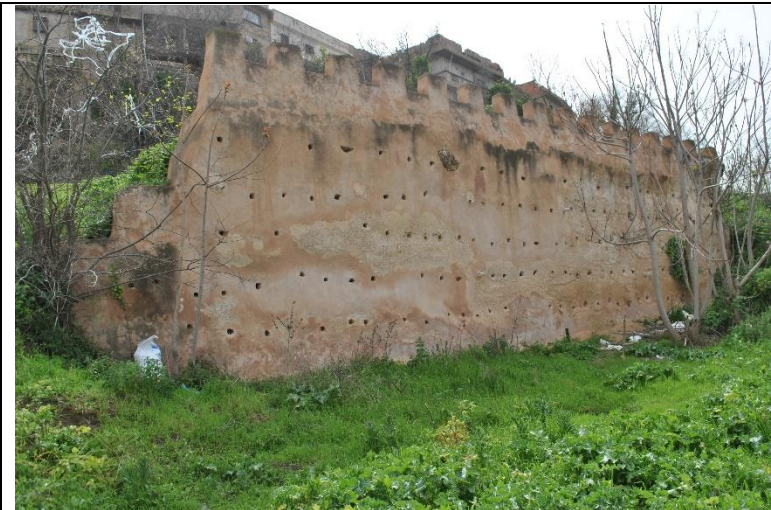
Annexe N° 19 : Fiche descriptive du fragment APM 3, zone AGADIR

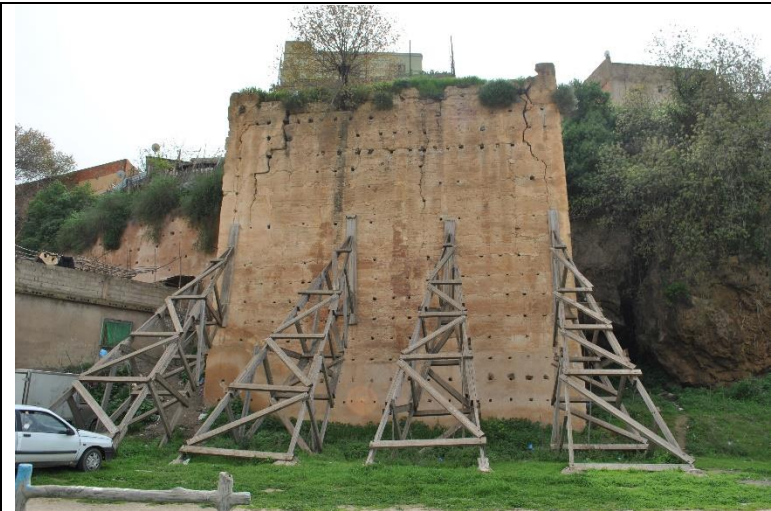
Annexe N° 20 : Fiche descriptive du fragment BG, zone AGADIR

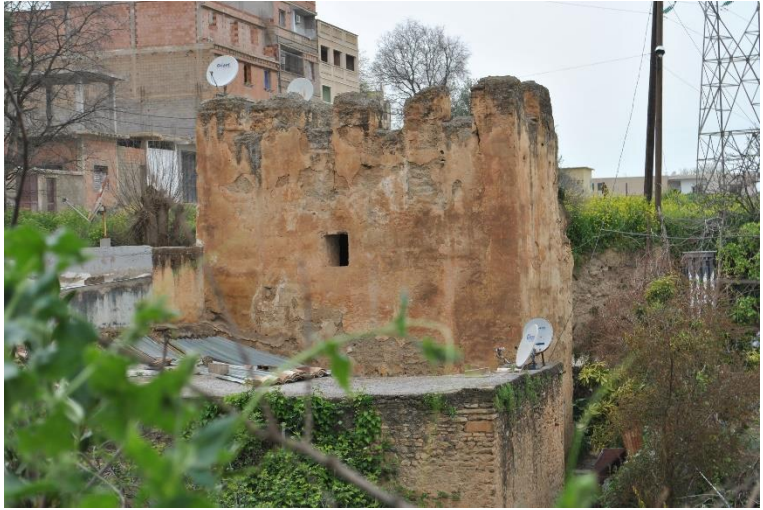
Annexe N° 21 : Fiche descriptive du fragment AT 1, zone AGADIR

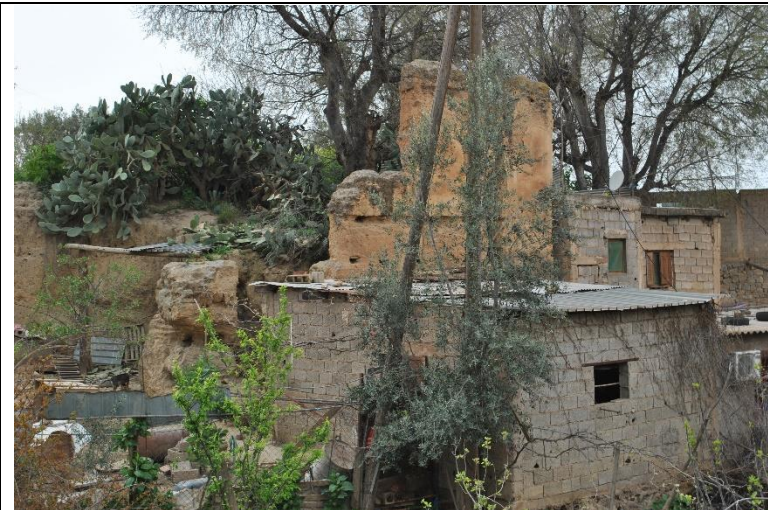
Annexe N° 22 : Fiche descriptive du fragment AT 2, zone AGADIR

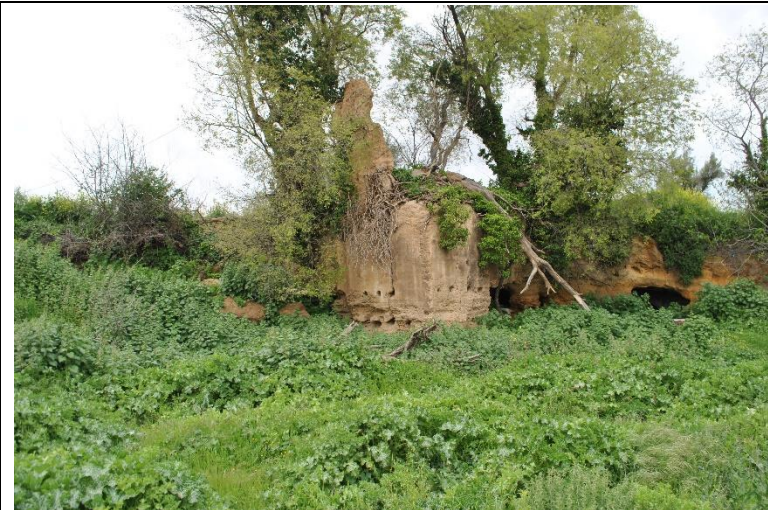
Codification : AT 3	
	Localisation : 34°53'28.78"N - 1°17'45.28"O – 701 m	
	Réalisation 12 ^e - 14 ^e siècle	
	Etat de conservation : Mauvais	
Description : Ce fragment représente les restes d'une tour isolée dont il subsiste uniquement la base de l'angle Sud-Est. Sa proximité de la végétation et surtout de quelques arbres a contribué à la dégradation de son état de conservation, et menace ses restes.		
Intervention : aucune	Système constructif : ce fragment présente un certain nombre de trous correspondant à la réalisation du pisé.	
Description des abords : ce fragment se trouve dans un terrain envahi de végétation, et est à proximité d'arbres	Fonction d'origine : Tour avancée	Usage actuel : aucun.
	Etat juridique : Etatique	
Matériaux : le matériau d'origine ressemble au pisé.	Lésions : Microorganismes, perte massive de volume, érosion profonde, effondrement

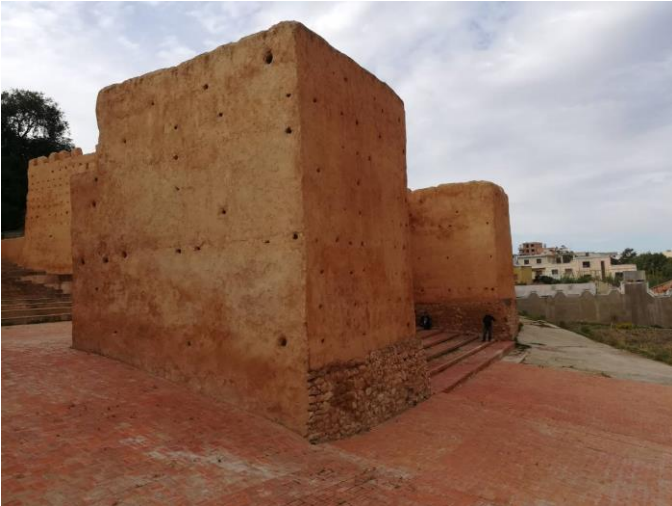
Annexe N° 25 : Fiche descriptive du fragment BQ 1, zone Bâb AL QARMADIN

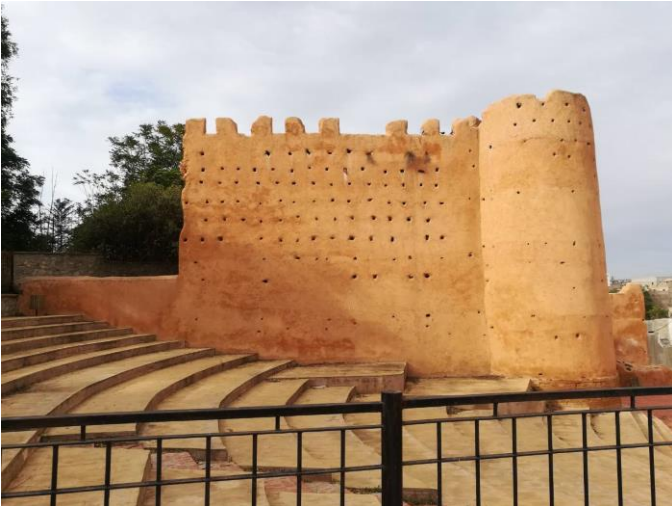
Codification : BQ 2	
	Localisation : P1 : 34°53'10.76"N - 1°19'0.03"O – 770 m	
	Réalisation 11 ^e – 12 ^e siècle	
	Etat de conservation : Bon	
<p>Description : Cet imposant fragment se compose d'une tour de forme cylindrique reliée à une courtine qui contient 8 restes de merlons. La tour est creuse et inaccessible de l'extérieur, alors qu'une passerelle la traverse à son sommet</p>

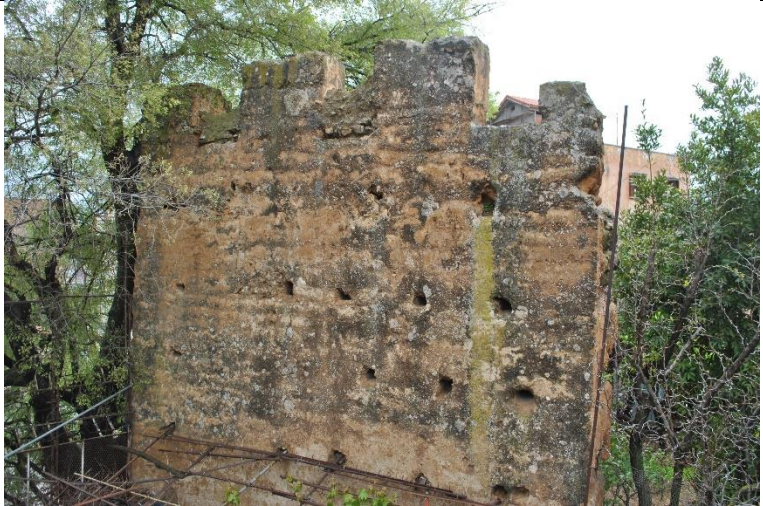
Annexe N° 32 : Fiche descriptive du fragment **BQ 8**, zone Bâb AL QARMADIN

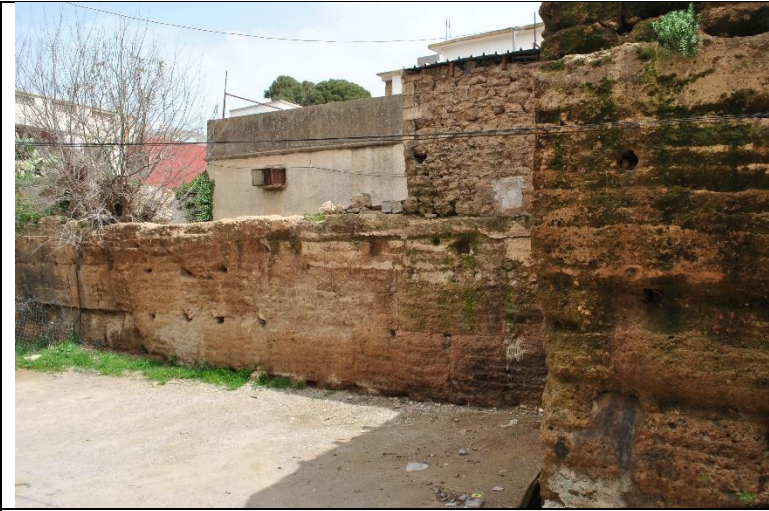
Annexe N° 35 : Fiche descriptive du fragment Q1, zone AL QALAA

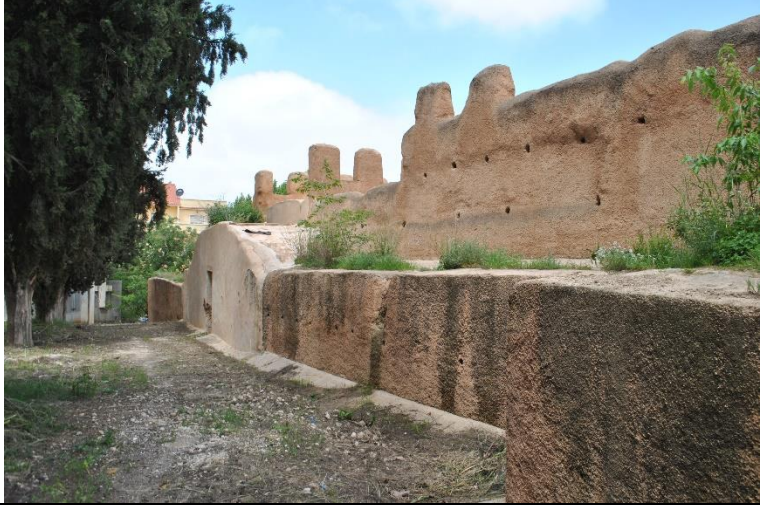
Annexe N° 36 : Fiche descriptive du fragment Q2, zone AL QALAA

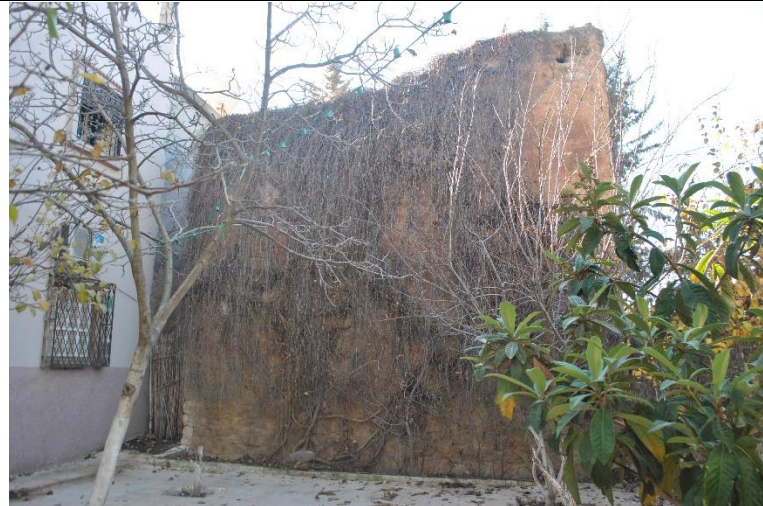
Annexe N° 40 : Fiche descriptive du fragment M.M.2, zone AL MANSURAH

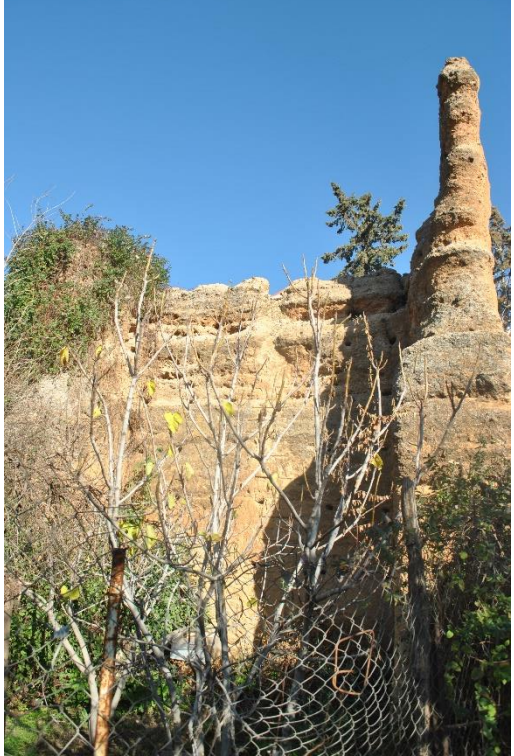
Annexe N° 41 : Fiche descriptive du fragment M.M.3, zone AL MANSURAH

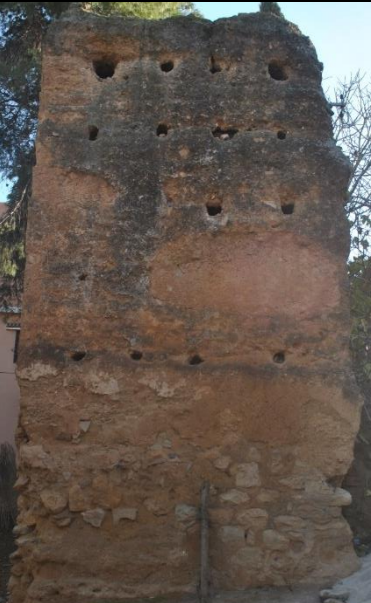
Codification : M.M.4	
	Localisation : 34°52'30.09"N - 1°19'51.33"O - 818 m	
	Réalisation 14 ^e siècle	
	Etat de conservation : Moyen

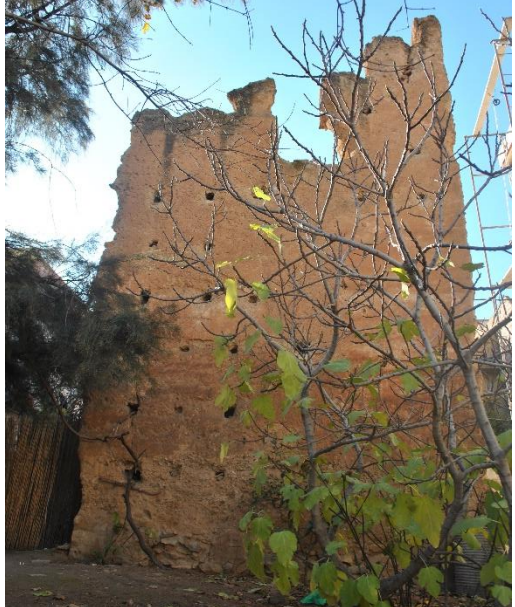
Annexe N° 43 : Fiche descriptive du fragment M.M.5, zone AL MANSURAH

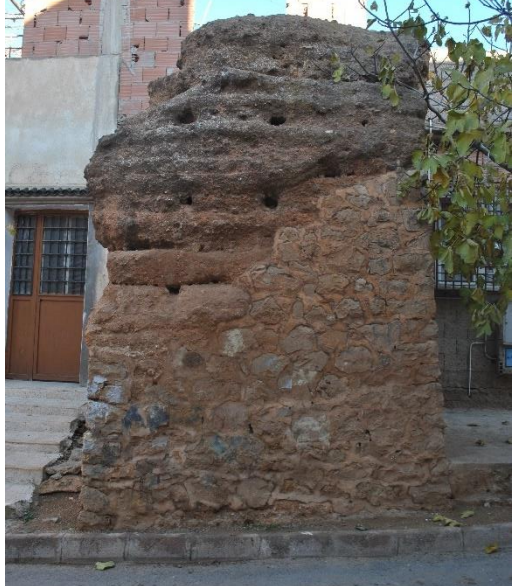
Annexe N° 44 : Fiche descriptive du fragment M.M.6, zone AL MANSURAH

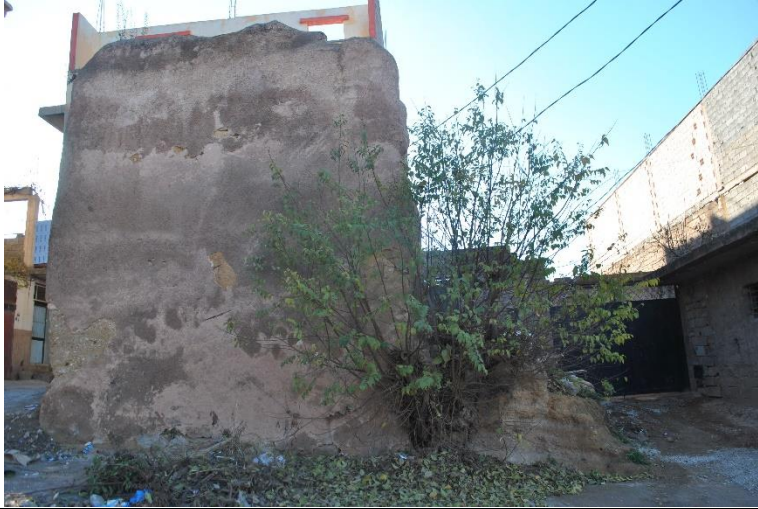
Codification : M.M.7	
	Localisation : 34°52'36.48"N - 1°19'53.79"O - 802 m	
	Réalisation 14 ^e siècle	
	Etat de conservation : Bon	
Description : Ce fragment se présente en forme de « L ». Entièrement revêtu d'un enduit de couleur rosâtre recouvrant ainsi de probables perforations issues de la technique de construction en pisé. Sur sa partie Nord, nous constatons l'enracinement d'un arbre qui coupe pratiquement l'objet en deux.		
Intervention : Traitement de fissure, et reprise intégrale d'enduit.	Système constructif : A en juger sur la partie effondrée qui montre des ressemblances avec le pisé, nous pouvons en déduire le système constructif.	
Description des abords : l'objet se trouve dans un espace entre la voie mécanique et l'entrée d'une habitation.	Fonction d'origine : Tour de l'enceinte	Usage actuel : aucun
	Etat juridique : Reste à déterminer

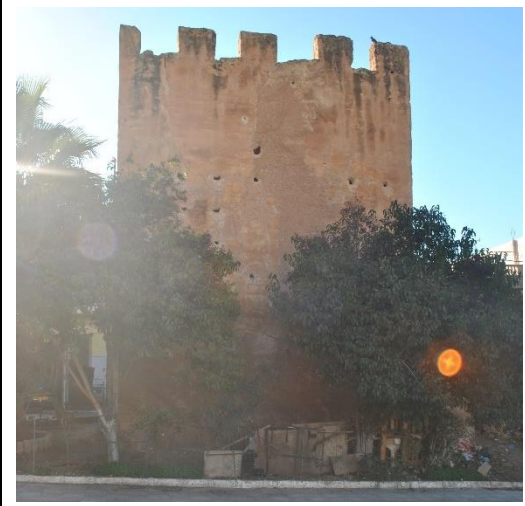
Annexe N° 46 : Fiche descriptive du fragment **M.M.8**, zone AL MANSURAH

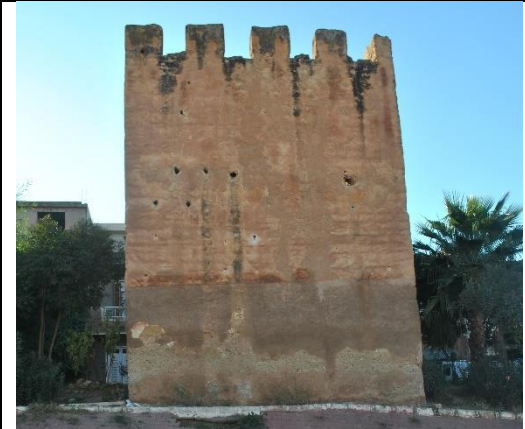
Codification : M.M.9	
	Localisation : 34°52'40.06"N - 1°19'55.17"O - 794 m	
	Réalisation 14 ^e siècle	
	Etat de conservation : Moyen

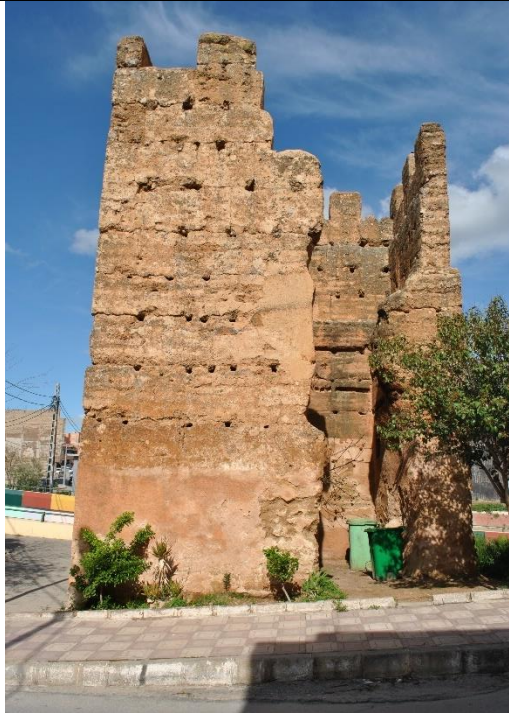
Annexe N° 48 : Fiche descriptive du fragment M.M.10, zone AL MANSURAH

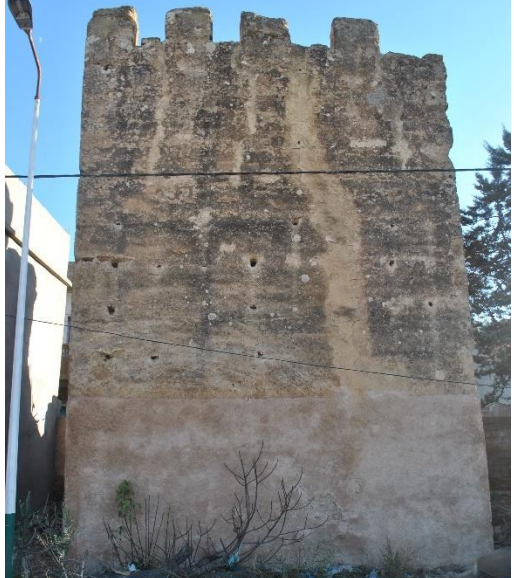
Annexe N° 49 : Fiche descriptive du fragment M.M.11, zone AL MANSURAH

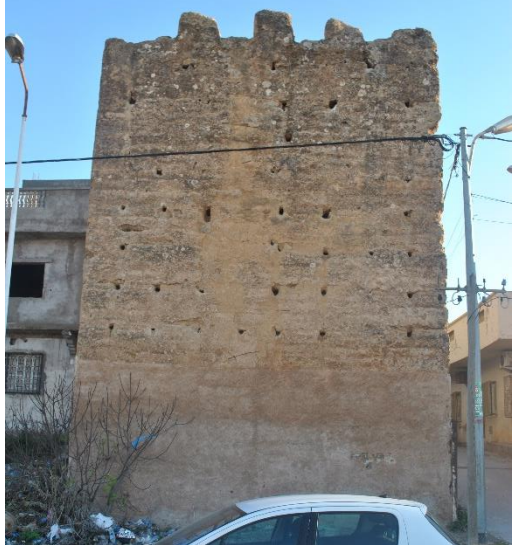
Codification : M.M.12	
	Localisation : 34°52'40.02"N - 1°19'58.26"O - 792 m	
	Réalisation 14 ^e siècle	
	Etat de conservation : Mauvais

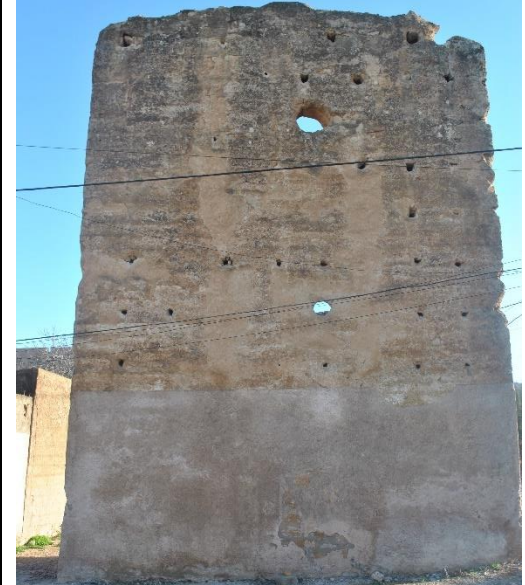
Annexe N° 51 : Fiche descriptive du fragment M.M.13, zone AL MANSURAH

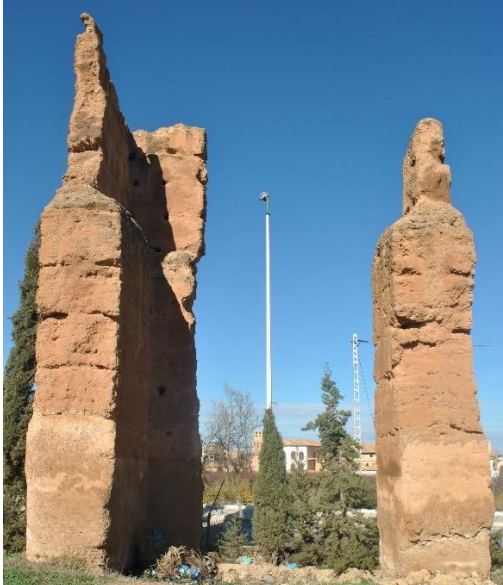
Annexe N° 52 : Fiche descriptive du fragment M.M.14, zone AL MANSURAH

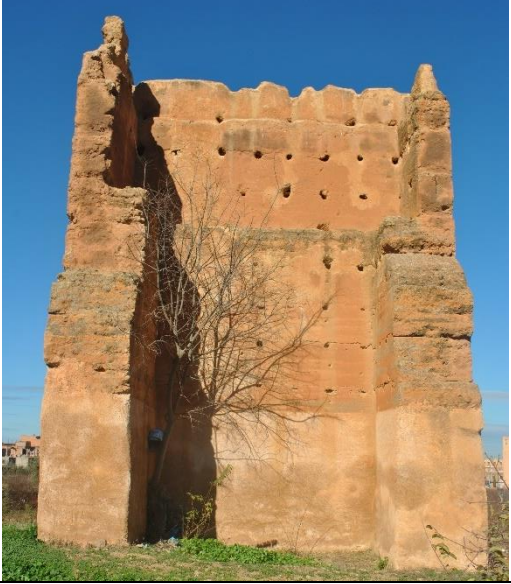
Codification : M.M.15	
	Localisation : 34°52'37.62"N - 1°20'3.42"O - 794 m	
	Réalisation 14 ^e siècle	
	Etat de conservation : Mauvais	
Description : Ce fragment se présente en forme de « U ». Nous remarquons la présence de traces d'humidité sur la partie supérieure ainsi que la partie centrale. L'épaisseur du mur varie du bas vers le haut, approximativement 1m au niveau de la partie basse, puis 50 cm, puis 40 cm environ au niveau du sommet. La reprise d'enduit s'arrête à 2m de hauteur.		
Intervention : Traitement de fissure, et reprise partielle d'enduit (2m de hauteur).	Système constructif : ce fragment présente un certain nombre de trous correspondant à la réalisation du pisé.	
Description des abords : l'objet se trouve à l'extrémité d'un terrain agricole, et est bordé par une voie mécanique.	Fonction d'origine : Tour de l'enceinte	Usage actuel : Aucun.

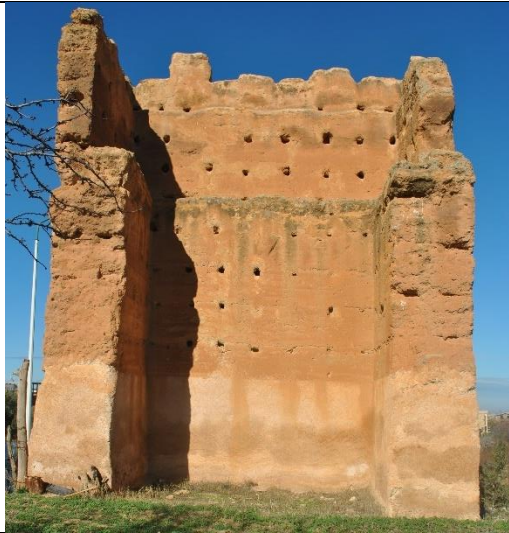
Annexe N° 54 : Fiche descriptive du fragment M.M.16, zone AL MANSURAH

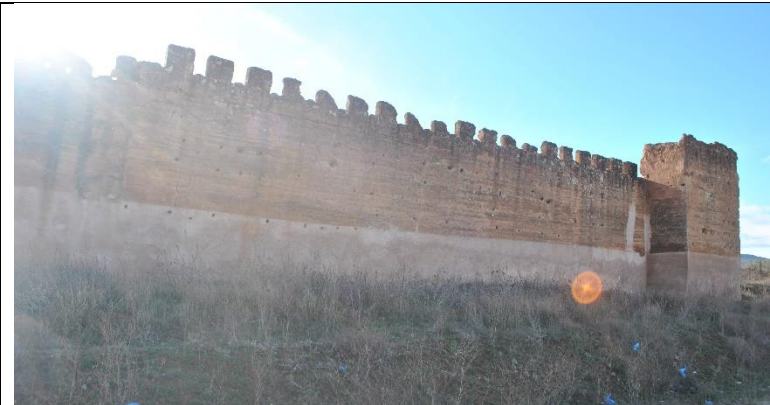
Annexe N° 55 : Fiche descriptive du fragment M.M.17, zone AL MANSURAH

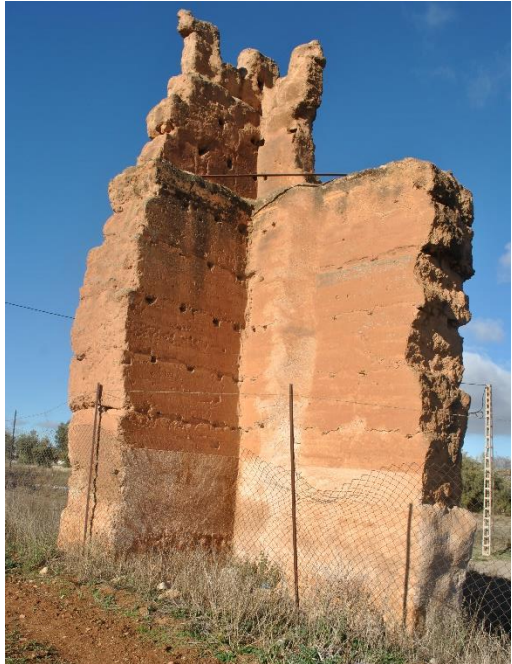
Annexe N° 56 : Fiche descriptive du fragment **M.M.18**, zone AL MANSURAH

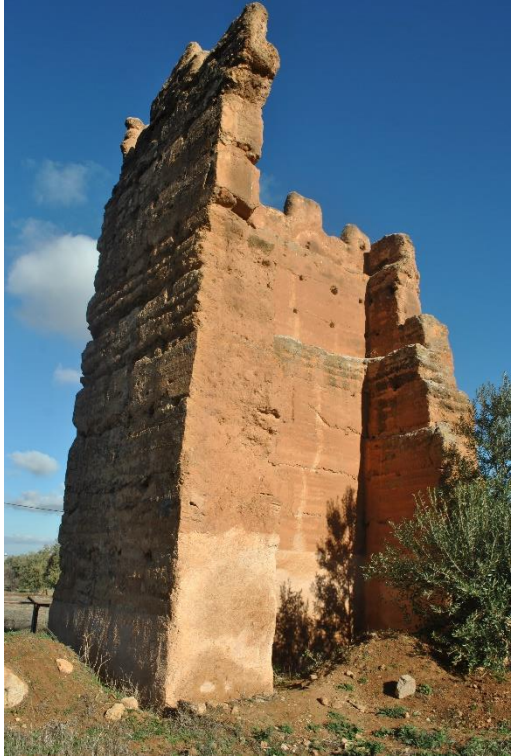
Annexe N° 57 : Fiche descriptive du fragment M.M.19, zone AL MANSURAH

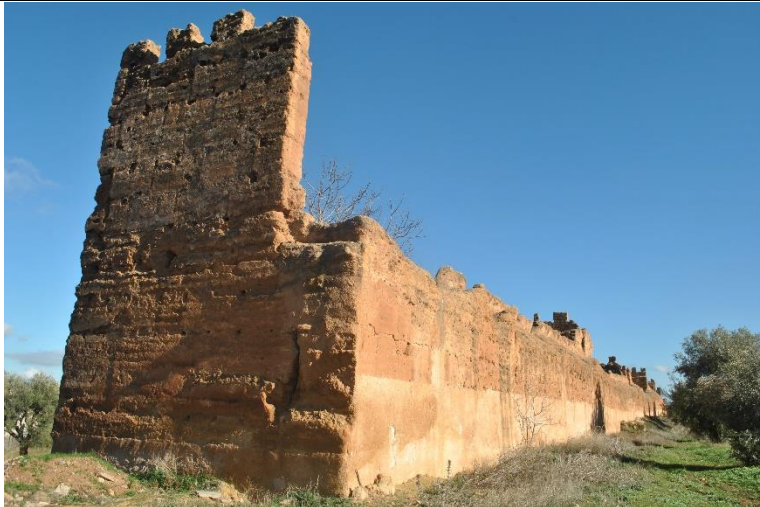
Codification : M.M.20	
	Localisation : P1 : 34°52'33.55"N - 1°20'12.11"O - 801 m / P2 : 34°52'30.49"N - 1°20'18.51"O - 801 m	
	Réalisation 14 ^e siècle	
	Etat de conservation : Mauvais	
Description : Ce fragment se compose d'une courtine 180 m de long environ reliant six restes de tours creuses et inaccessibles de l'extérieur. La face Sud du mur présente un certain nombre de perforations de petite taille, des fissures traitées ainsi qu'une saignée qui forme un demi-arc à mi-hauteur. La première tour contient une double fracture stabilisée sur le flanc Nord à l'aide de barres métalliques de renfort et d'un confortement en pierre, aussi, nous pouvons compter 6 merlons et une fissure traitée sur la face Est. La deuxième tour contient cinq merlons, une fissure traitée sur la face Nord, ainsi qu'un arbre émergeant de l'espace intérieur. La troisième tour dont l'angle

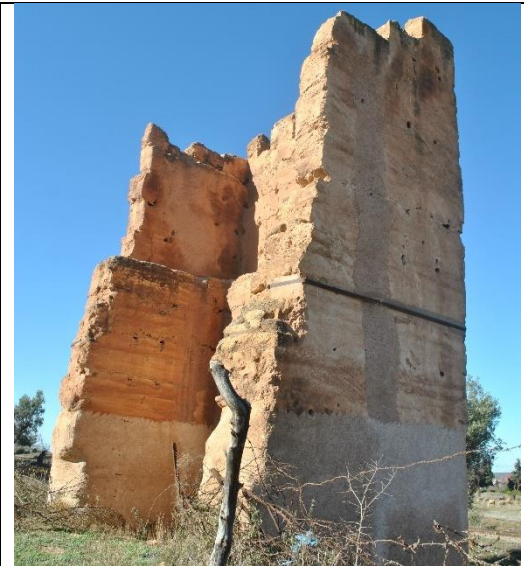
Annexe N° 60 : Fiche descriptive du fragment M.M.22, zone AL MANSURAH

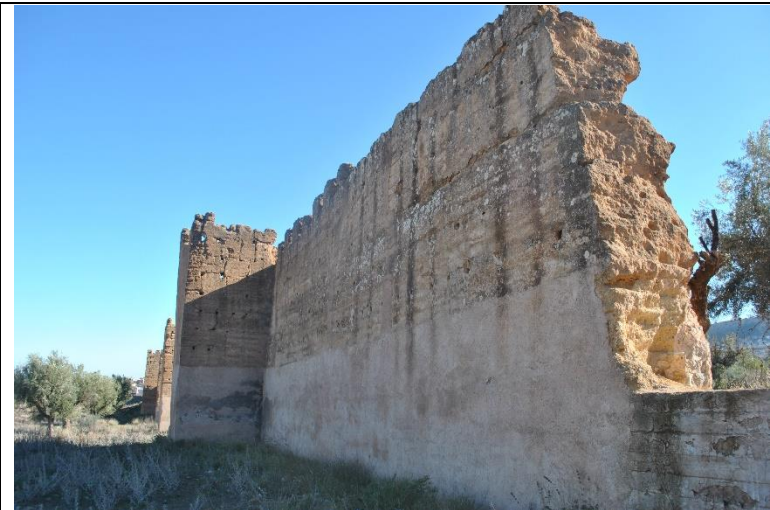
Annexe N° 61 : Fiche descriptive du fragment M.M.23, zone AL MANSURAH

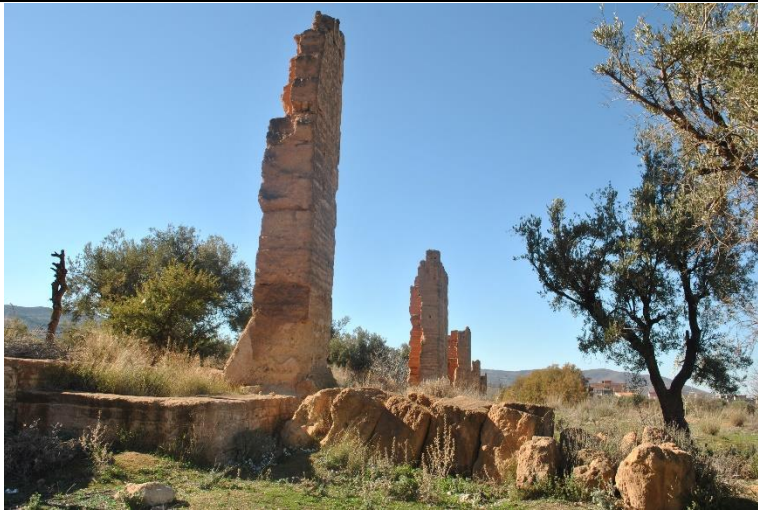
Annexe N° 62 : Fiche descriptive du fragment M.M.24, zone AL MANSURAH

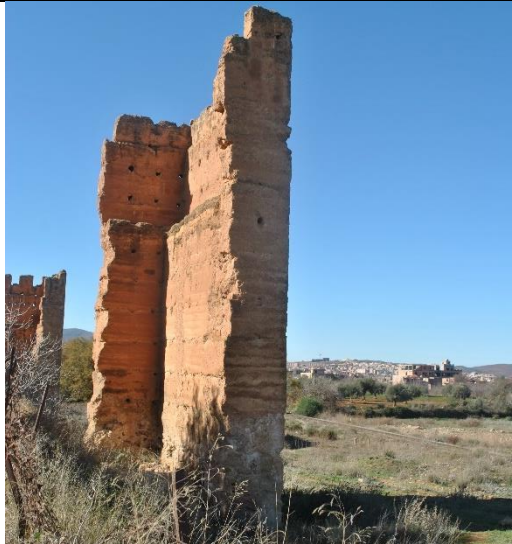
Codification : M.M.25	
	Localisation : 34°52'27.48"N - 1°20'25.26"O - 805 m	
	Réalisation 14 ^e siècle	
	Etat de conservation : Très mauvais

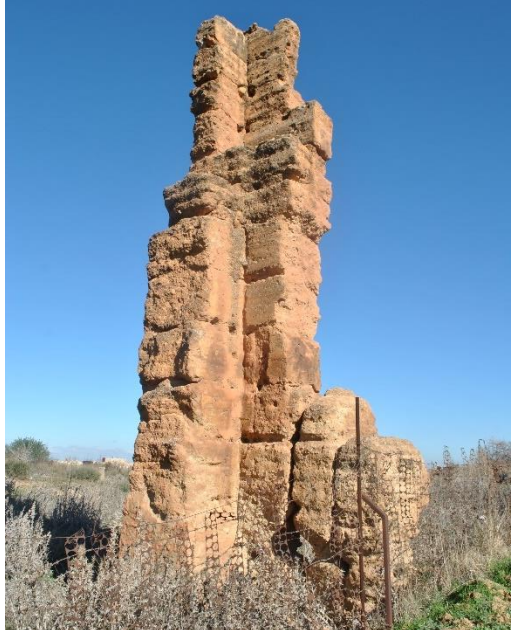
Annexe N° 65 : Fiche descriptive du fragment M.M.27, zone AL MANSURAH

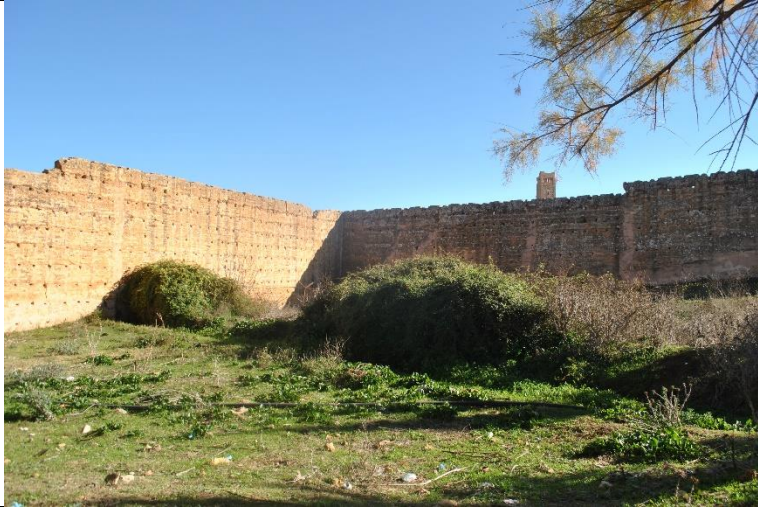
Annexe N° 66 : Fiche descriptive du fragment M.M.28, zone AL MANSURAH

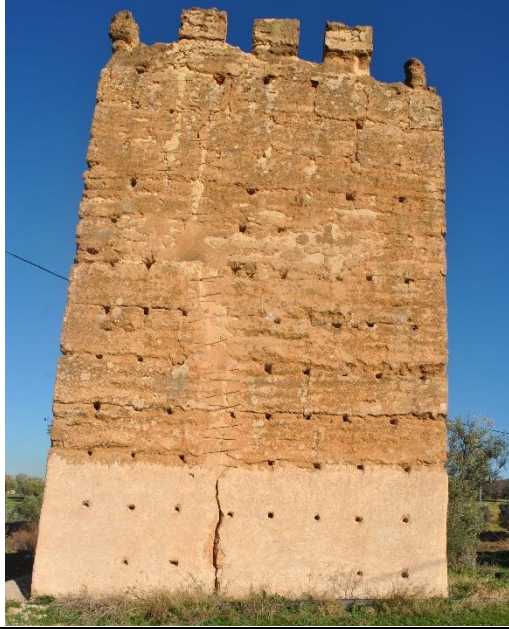
Codification : M.M.29	
	Localisation : 34°52'22.20"N - 1°20'30.72"O - 809 m	
	Réalisation 14 ^e siècle	
	Etat de conservation : Mauvais	
Description : Ce fragment de tour en forme de « U » contient six merlons, sur sa face Ouest et Est nous pouvons observer une fracture traitée en partie et une reprise d'enduit à une hauteur variable. Il y aussi une reprise du soubassement en pierre dans le coin à la base de la paroi Nord		
Intervention : Traitement de fissures, restitution de volume en pierre, et reprise partielle d'enduit.	Système constructif : ce fragment présente un certain nombre de trous correspondant à la réalisation du pisé.	
Description des abords : le fragment se trouve dans un terrain agricole	Fonction d'origine : Tour de l'enceinte	Usage actuel : Aucun.
	Etat juridique : Reste à déterminer

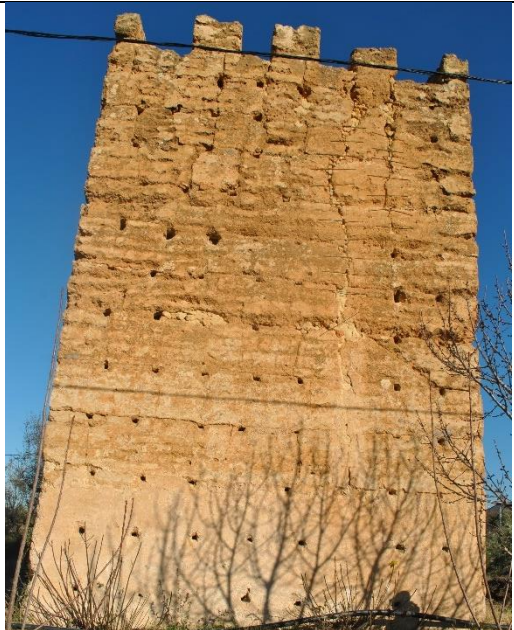
Annexe N° 68 : Fiche descriptive du fragment M.M.30, zone AL MANSURAH

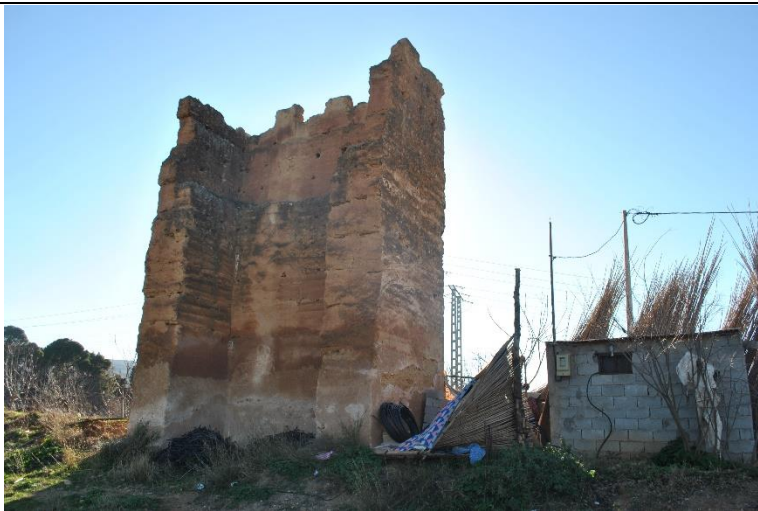
Codification : M.M.31	
	Localisation : 34°52'19.87"N - 1°20'29.61"O - 812 m	
	Réalisation 14 ^e siècle	
	Etat de conservation : Mauvais	
Description : Ce fragment de tour en forme de « U » contient trois restes de merlons, sur sa face Ouest nous pouvons observer une fracture colmatée et stabilisée et une reprise d'enduit à une hauteur variable. Nous pouvons aussi noter la présence de végétation au niveau du chemin de ronde à l'intérieur, et des traces ascendantes et descendantes pour toutes les faces.

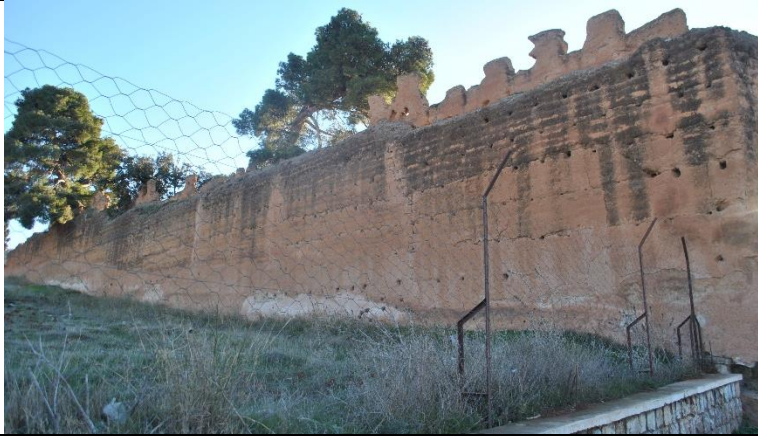
Codification : M.M.34	
	Localisation : P1 : 34°52'14.89"N - 1°20'26.97"O – 822 m / P2 : 34°52'12.00"N - 1°20'25.29"O – 829 m / P3 : 34°52'4.79"N - 1°20'16.49"O – 851m	
	Réalisation 14 ^e siècle	
	Etat de conservation : Mauvais	
<p>Description : Ce fragment se compose d'une courtine reliant Neuf restes de tour. La face Ouest du mur contient quelques fissures traitées, des reprises en soubassement détachées, et une reprise d'enduit sur une hauteur variable</p>

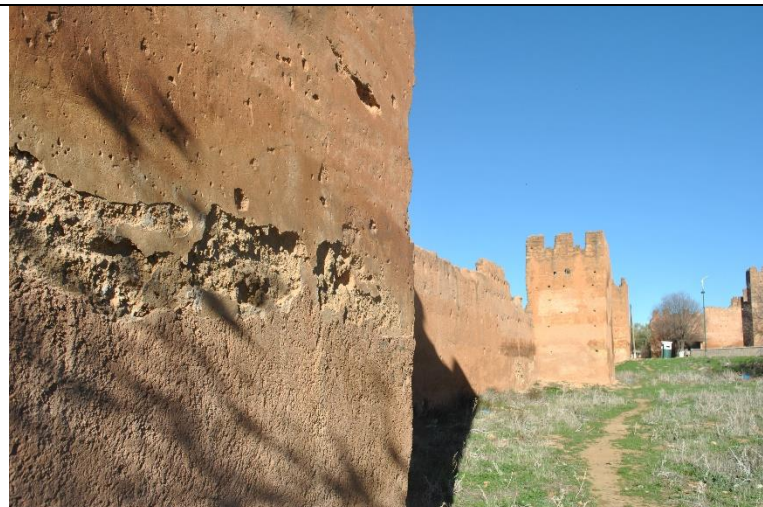
Codification : M.M.35
	Localisation : P1 : 34°52'4.21"N - 1°20'15.39"O – 853 m / P2 : 34°51'59.26"N - 1°20'9.82"O – 863 m / P3 : 34°51'59.09"N - 1°20'10.22"O – 862 m / P4 : 34°51'58.32"N - 1°20'9.32"O – 865 m / P5 : 34°51'58.59"N - 1°20'9.09"O – 865 m / P6 : 34°51'53.91"N - 1°20'2.97"O – 881 m / P7 : 34°51'56.36"N - 1°20'0.05"O – 886 m
	Réalisation 14 ^e siècle
	Etat de conservation : Mauvais

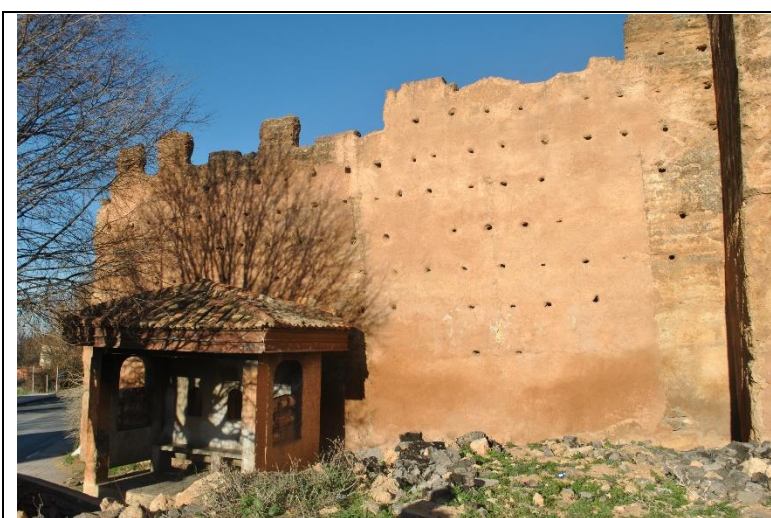
Codification : M.M.36	
	Localisation : P1 : 34°51'56.33"N - 1°19'59.57"O - 886 m / P2 : 34°51'55.73"N - 1°19'58.95"O - 888 m	
	Réalisation 14 ^e siècle	
	Etat de conservation : Moyen	
Description : Ce fragment se compose d'une courtine et d'une tour d'angle correspondant à un changement de direction. Initialement de forme carrée à trois angles dont le quatrième est ancré dans l'angle du mur, elle contient quinze merlons. Sur sa face Ouest il y a une reprise d'enduit sur une partie de la tour avec deux couleurs différentes, ainsi qu'une reprise en pierre au niveau du soubassement. Sur sa face Nord nous distinguons un trou à la base de la tour au niveau de la jonction avec le mur, qui traverse entièrement la paroi. La courtine dont l'orientation est Nord - Sud, est moins haute que le mur sauf pour la partie ancrée dans la tour qui a la même hauteur, il contient cinq

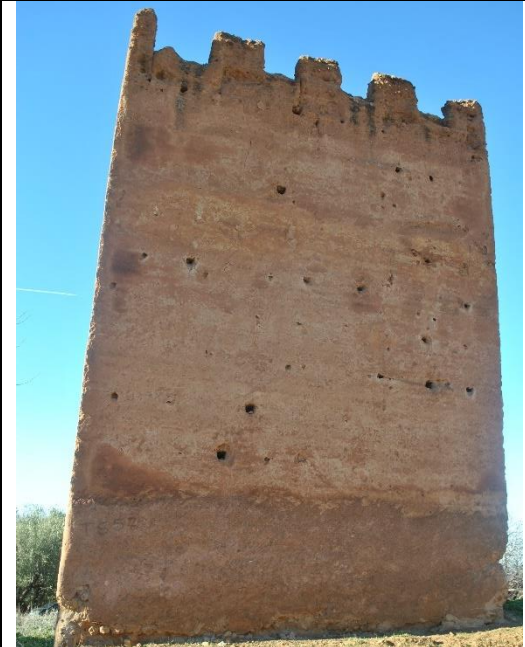
Annexe N° 75 : Fiche descriptive du fragment M.M.37, zone AL MANSURAH

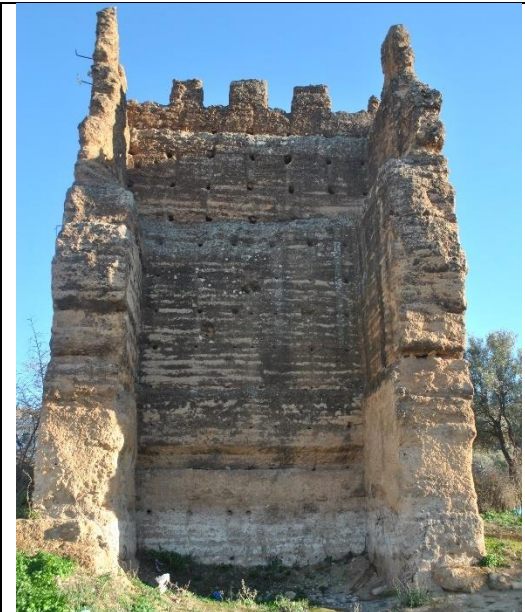
Annexe N° 76 : Fiche descriptive du fragment M.M.38, zone AL MANSURAH

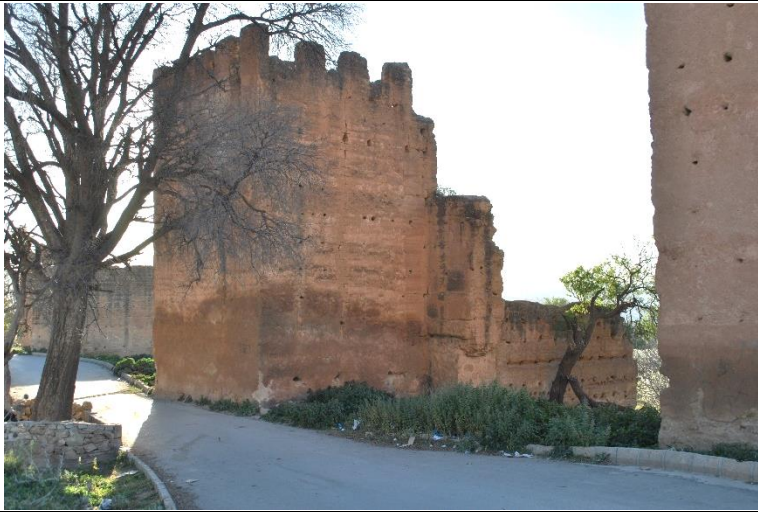
Annexe N° 78 : Fiche descriptive du fragment M.M.40, zone AL MANSURAH

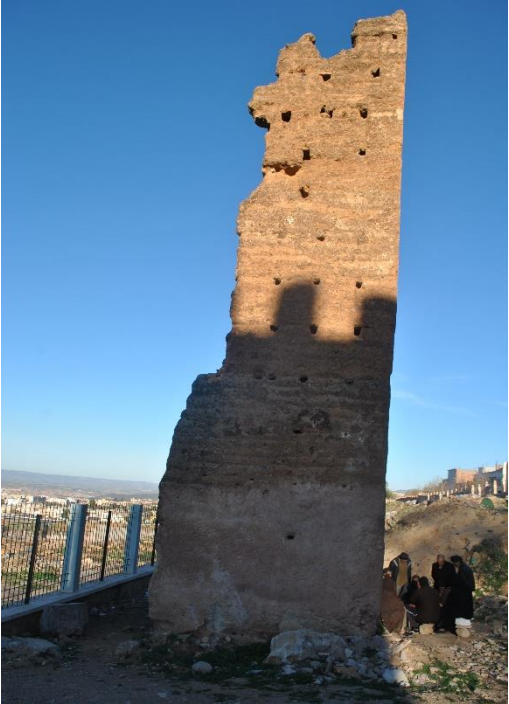
Annexe N° 80 : Fiche descriptive du fragment M.M.42, zone AL MANSURAH

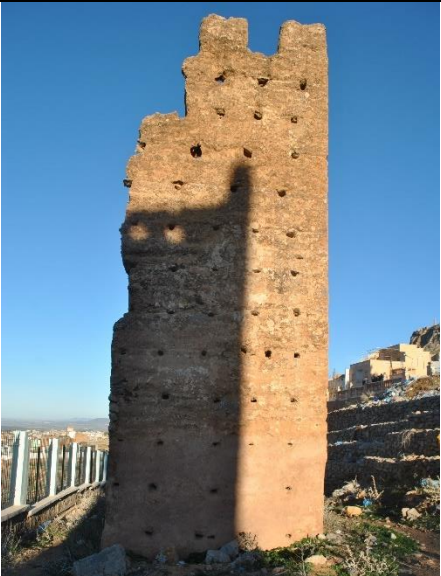
Codification : M.M.43	
	Localisation : 34°52'0.74"N - 1°19'51.19"O - 890 m	
	Réalisation 14 ^e siècle	
	Etat de conservation : Moyen	
<p>Description : Ce fragment de tour en forme de « U » contient sept merlons, et une reprise partielle d'enduit, ainsi d'un traitement de fracture sur la paroi Sud visible de part et d'autre, et des perforations de petite taille sur la face</p>

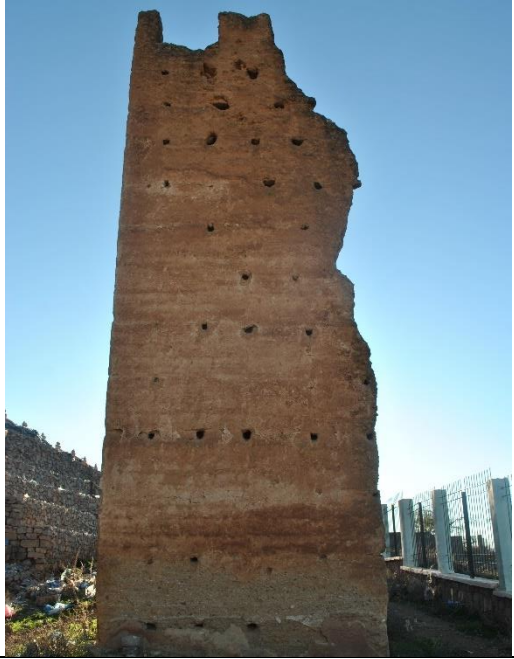
Annexe N° 82 : Fiche descriptive du fragment M.M.44, zone AL MANSURAH

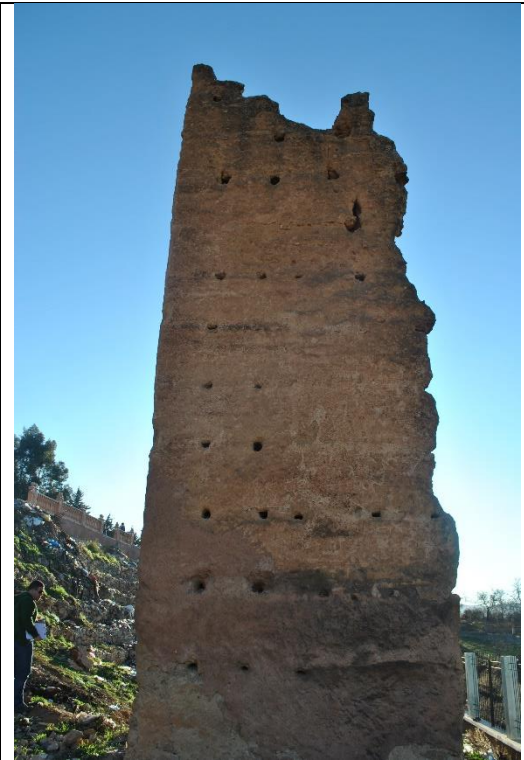
Annexe N° 83 : Fiche descriptive du fragment M.M.45, zone AL MANSURAH

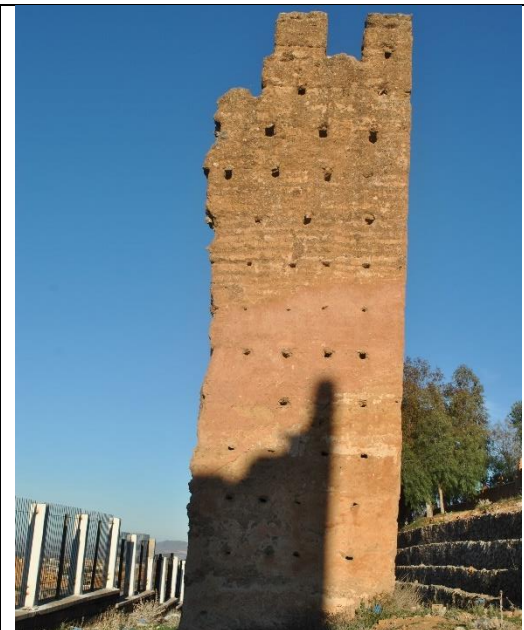
Codification : M.M.46	
	Localisation : 34°52'2.94"N - 1°19'47.45"O- 889 m	
	Réalisation 14 ^e siècle	
	Etat de conservation : Moyen

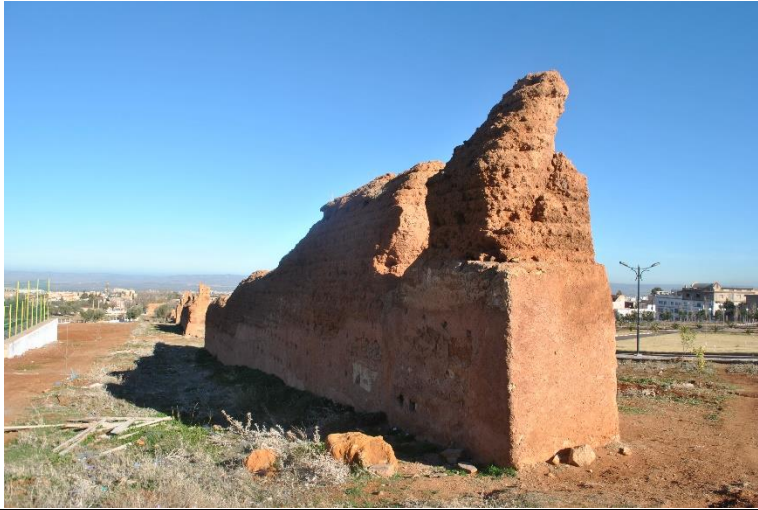
Annexe N° 88 : Fiche descriptive du fragment M.M.50, zone AL MANSURAH

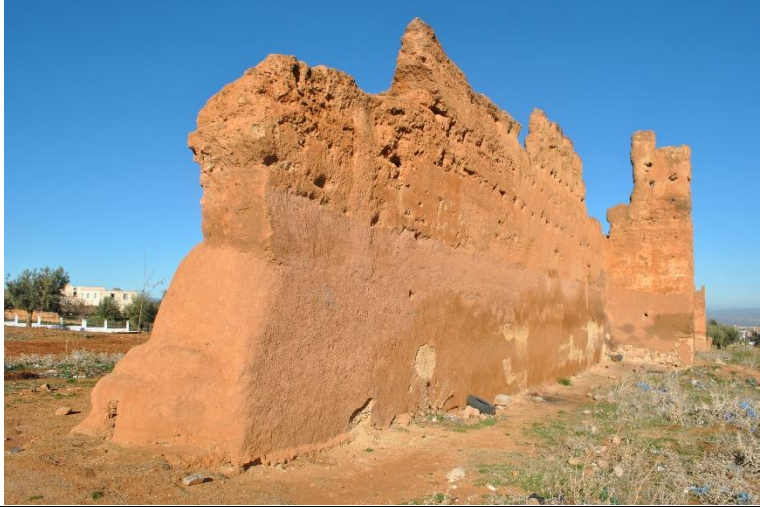
Annexe N° 89 : Fiche descriptive du fragment M.M.51, zone AL MANSURAH

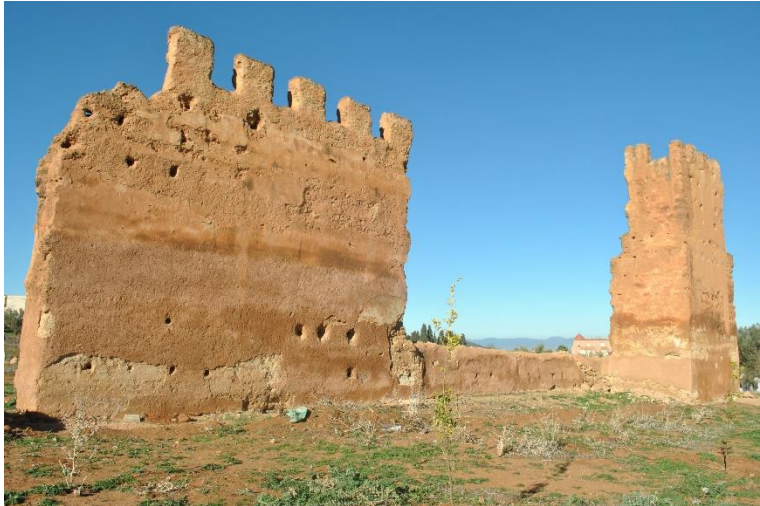
Codification : M.M.52	
	Localisation : P1 : 34°52'16.53"N - 1°19'46.01"O – 841 m / P2 : 34°52'17.40"N - 1°19'46.31"O – 839 m	
	Réalisation 14 ^e siècle	
	Etat de conservation : Moyen	
Description : Ce fragment se compose d'une courtine et les reste d'une tour. La courtine orientée Sud-Nord rejoint la tour qui se trouve à se extrémité Nord, il contient cinq merlons, et est conservé qu'en partie. La moitié Sud est relativement bien conservée, alors que la partie Nord du mur ne s'élève que sur 1m jusqu'à la jonction avec la tour.

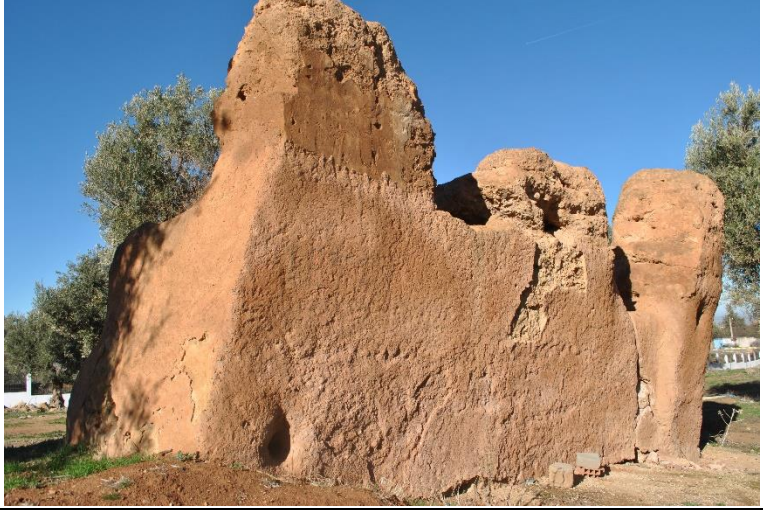
Annexe N° 91 : Fiche descriptive du fragment M.M.53, zone AL MANSURAH

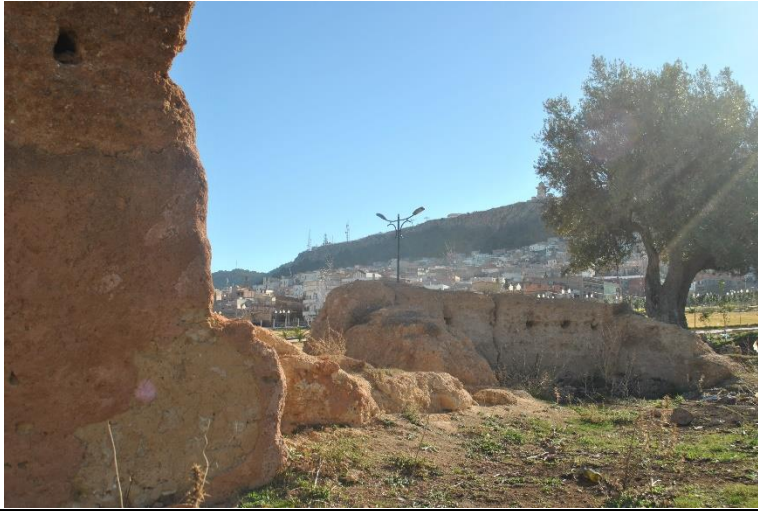
Annexe N° 92 : Fiche descriptive du fragment M.M.54, zone AL MANSURAH

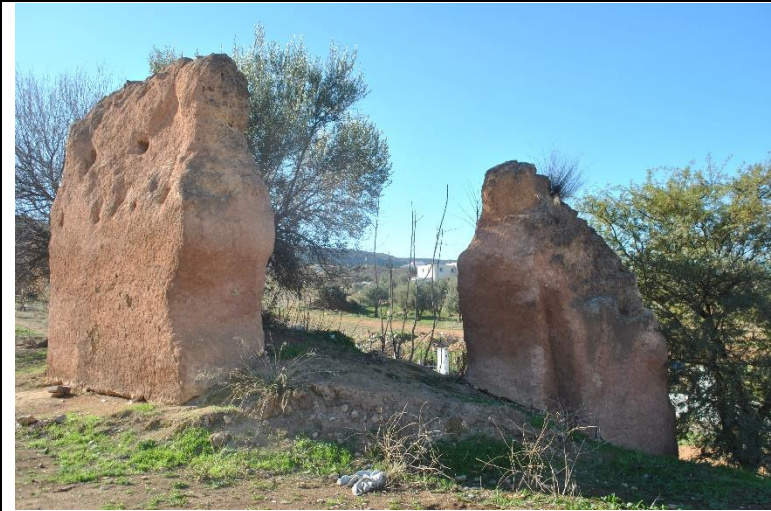
Annexe N° 94 : Fiche descriptive du fragment **M.M.56**, zone AL MANSURAH

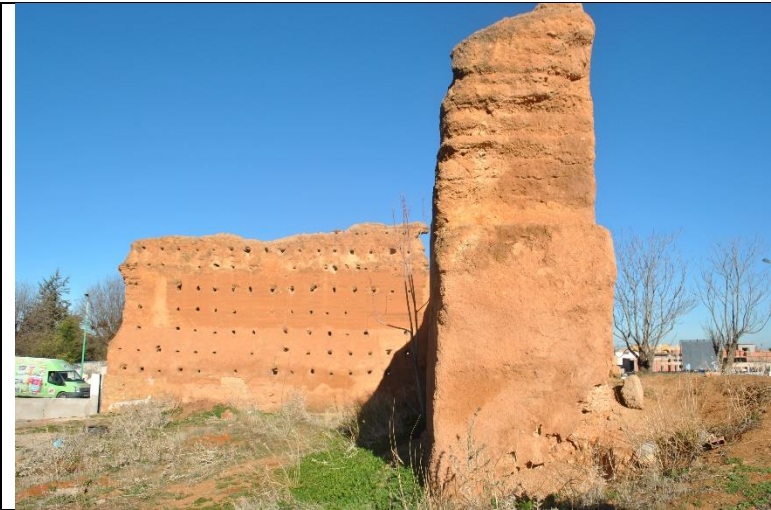
Annexe N° 95 : Fiche descriptive du fragment **M.M.57**, zone AL MANSURAH
