الجمهورية الجزائرية الديمقراطية
الشعبية

REPUBLIQUE ALGERIENNE DEMOCRATIQUE ET POPULAIRE

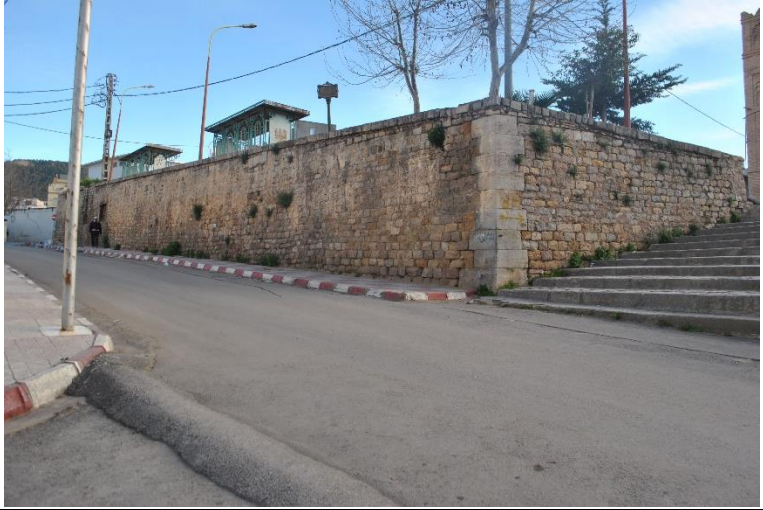
Annexe N° 96 : Fiche descriptive du fragment **Bastion 4**, enceinte française

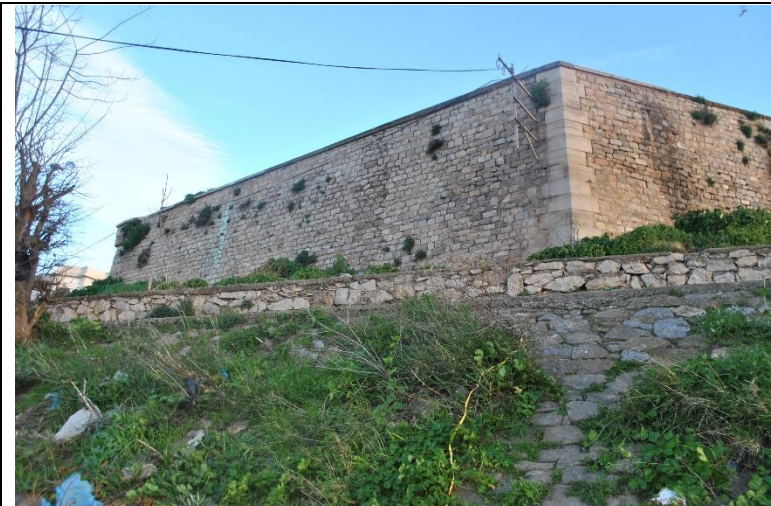
Codification : Bastion 6&7	
	Localisation : 34°53'13.84"N - 1°18'29.95"O – 765 m	
	Réalisation 19 ^e siècle	
	Etat de conservation : Moyen

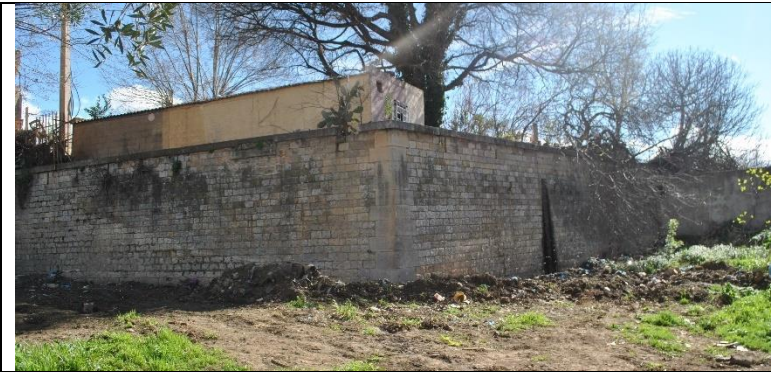
Annexe N° 103 : Fiche descriptive du fragment **Bastion 12**, enceinte française

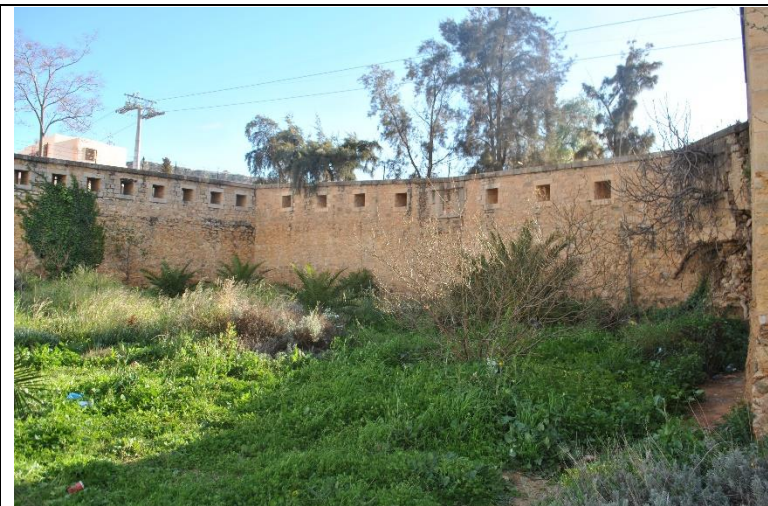
Codification : Bastion 17	
	Localisation : 34°52'42.14"N - 1°18'53.53"O – 812 m	
	Réalisation 19 ^e siècle	
	Etat de conservation : Mauvais

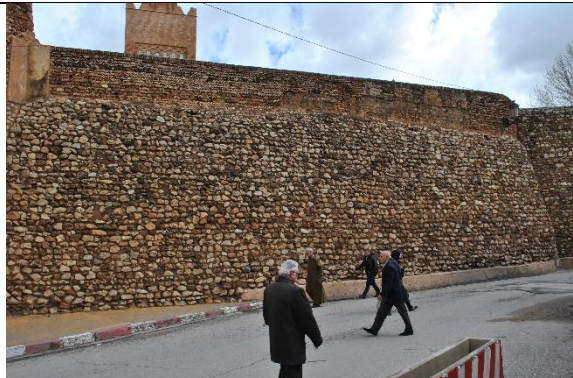
MPME 3 :	
<ul style="list-style-type: none"> - Partie supérieure reprise en brique (opus testaceum) - Grande partie reprise en pierre non taillée (Opus incertum) (le mur n'est pas d'aplomb) - Ligne de couronnement en brique disposée sur champ - Pisé non recouvert au niveau de la partie supérieure

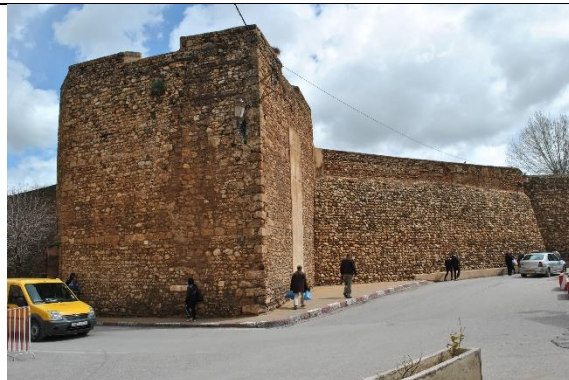
- Fontaine en pierre à l'angle
- Appareillage mixte (Opus mixtum)
- Boutisse en pierre à l'angle
- Ligne de couronnement en brique disposée sur champ
- Chainage en pierre taillée
- Fissure comblée en pierre et renforcée par de barres métalliques

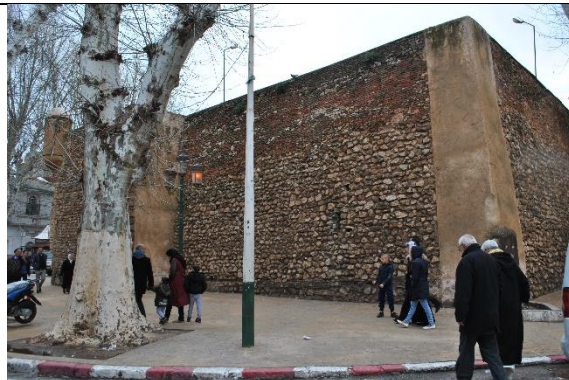
- Moellon de pierre non taillée (Opus incertum)
- Reprise en brique et/ou en pierre taillée (Opus mixtum)
- Fenêtre à jambage en pierre
- Fenêtre à jambage en brique
- Boutisse en pierre taillée à l'angle
- Appareillage mixte (Opus mixtum)
- Chainage en pierre taillée

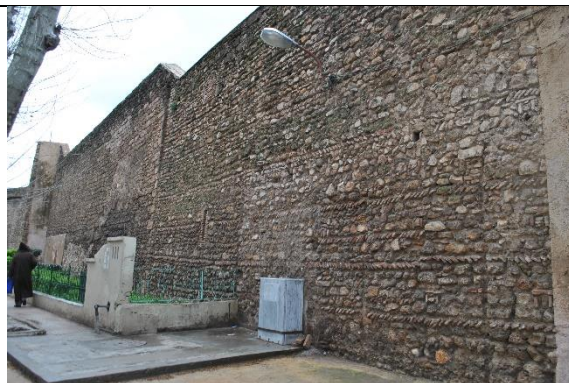
- Angle traité par boutisse en pierre taillée ou en brique
- Appareillage mixte (Opus mixtum)
- Ouverture avec jambage en brique
- Joint de dilatation ou de rupture
- Reprise en pierre et en brique (partie supérieur) (Opus mixtum)
- Ouverture arquée en brique fermée en brique

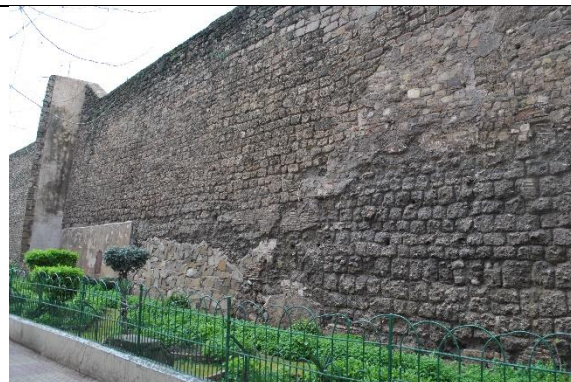
- Moellon de pierre taillé (même taille) (Opus vittatum)
- Reprise mixte (pierre et brique)
- Reprise en pierre (à la base)
- Pierre tombale

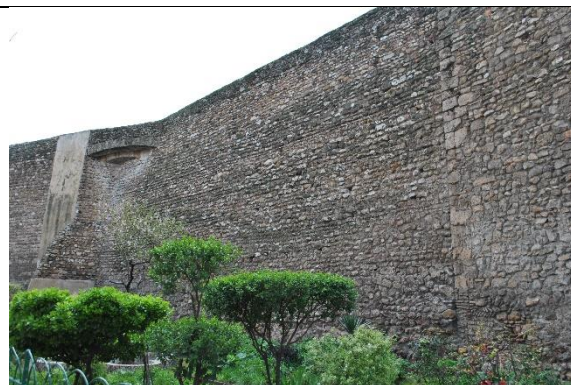
- Boutisse en pierre taillée à l'angle
- Reprise en brique (derrière la plaque) (opus testaceum)
- Barre métallique de renfort
- Appareillage mixte (Opus mixtum)
- Joint de dilatation ou de rupture
- Arc de décharge en pierre à l'angle
- Reprise en pierre non taillée (Opus incertum)
- Un confortement en pierre perpendiculaire au mur
- Chainage en pierre

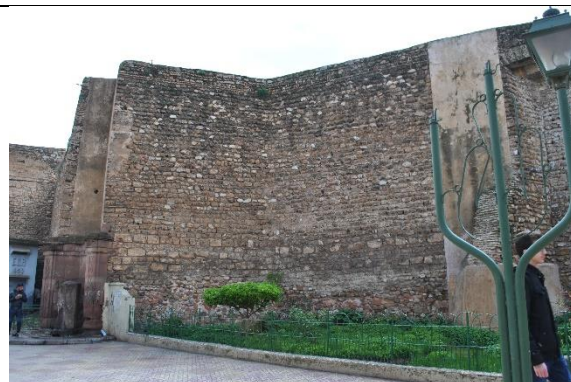
- Appareillage mixte (Opus mixtum)
- Moellon de pierre non taillée (Opus incertum)
- Reprise en pierre non taillée (Opus incertum)
- Chainage en pierre
- Moellon de pierre taillée (Opus vittatum)
- Joint de dilatation ou de rupture
- Reprise en brique (opus testaceum)

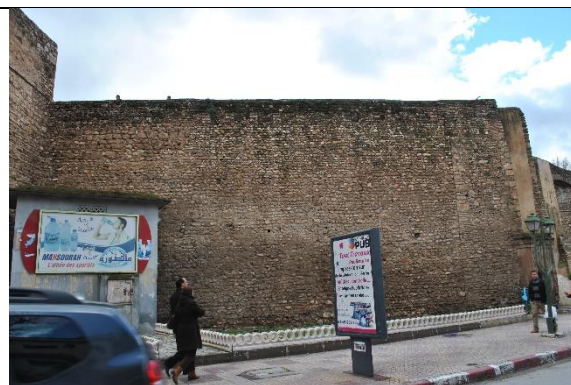
- Joint de dilatation ou de rupture
- Appareillage mixte (Opus mixtum)
- Boutisse en pierre au niveau de l'angle
- Ouvertures refermées en brique
- Appareillage en pierre taillée (Opus vittatum)
- Appareillage en pierre non taillée (Opus incertum)
- Fontaine en pierre à l'angle

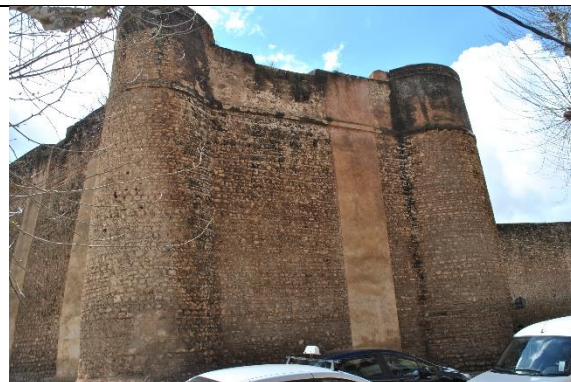
- Appareillage mixte (Opus mixtum)
- Ouverture avec jambage en pierre taillée
- Reprise d'enduit
- Reprise en brique (opus testaceum)
- Ouverture avec jambage en brique
- Moellon de pierre non taillée (Opus incertum)
- Végétation
- Confortement vertical en pierre

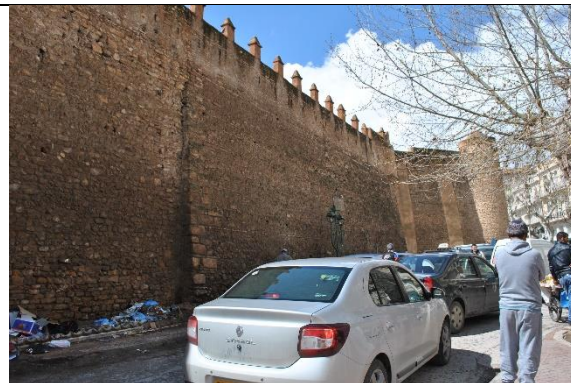
- Console en pierre (échauguette)
- Moellon de pierre non taillée (Opus incertum)
- Appareillage mixte (Opus mixtum)
- Joint de dilatation ou de rupture
- Boutisse en pierre taillée au niveau du joint
- Ouverture avec jambage en brique
- Appareillage de brique disposée en épie

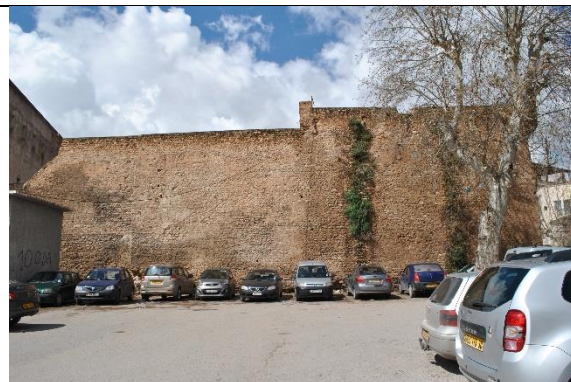
Annexe N° 113 : Tableau définissant l'état de conservation suivant l'observation
