Présenté pour l'obtention du **Diplôme de MASTER**

**En : Génie Mécanique**

**Analyse de la détérioration d'une conduite gazière aux niveaux  
d'une aéro-réfrigérant  
(après éclatement)**

Ce projet de fin d'études porte sur l'analyse d'un incident de corrosion localisée survenu au niveau d'une conduite de gaz dans l'unité de compression RGTE. L'étude a permis d'identifier les causes principales, notamment la corrosion interne, les défauts de conception et l'absence de mesures préventives adéquates.

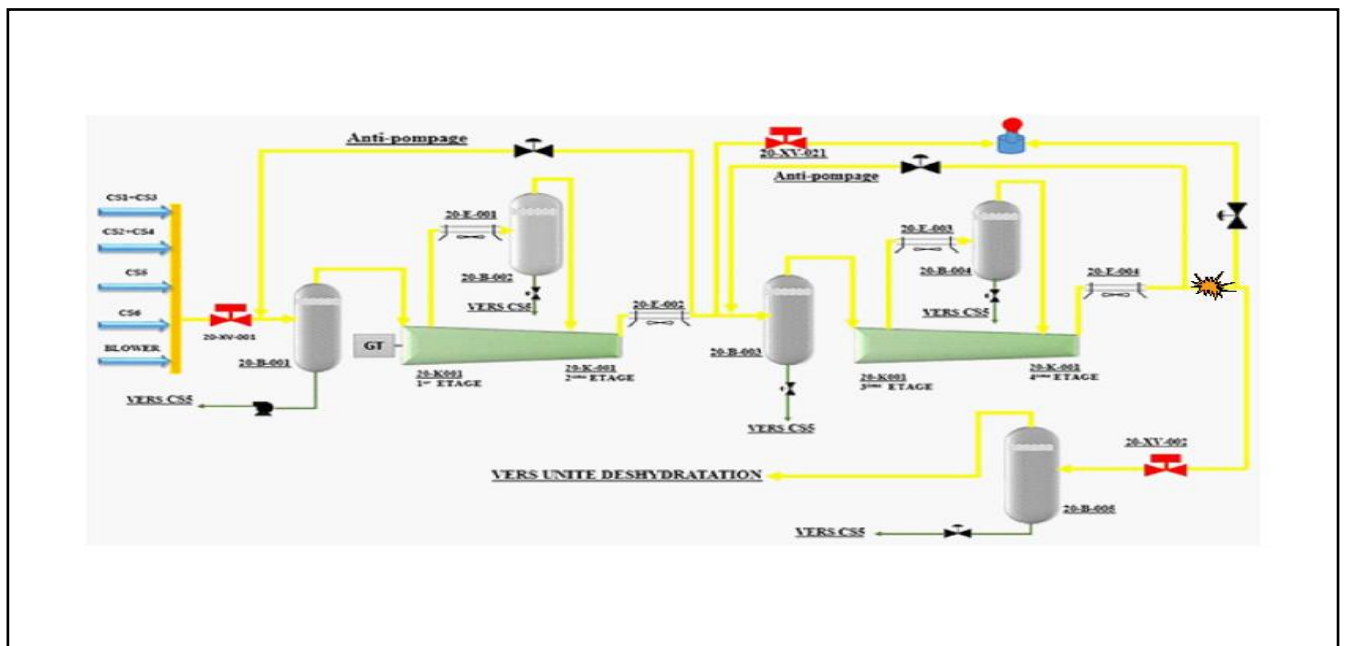
Le 26/01/2021 aux environs de 22h 47 un percement suivi d'une rupture totale a eu lieu au niveau de la manchette 8'' sortie gaz aéro-réfrigérant 20-E-004 A/B du 04<sup>ème</sup> étage du compresseur centrifuge 20-K-001 (La pression de refoulement est de 65 bar) au niveau de la station de Compression.

Figure 9. Localisation d'incident dans le process (sortie aéro-réfrigérant 4ème étage)

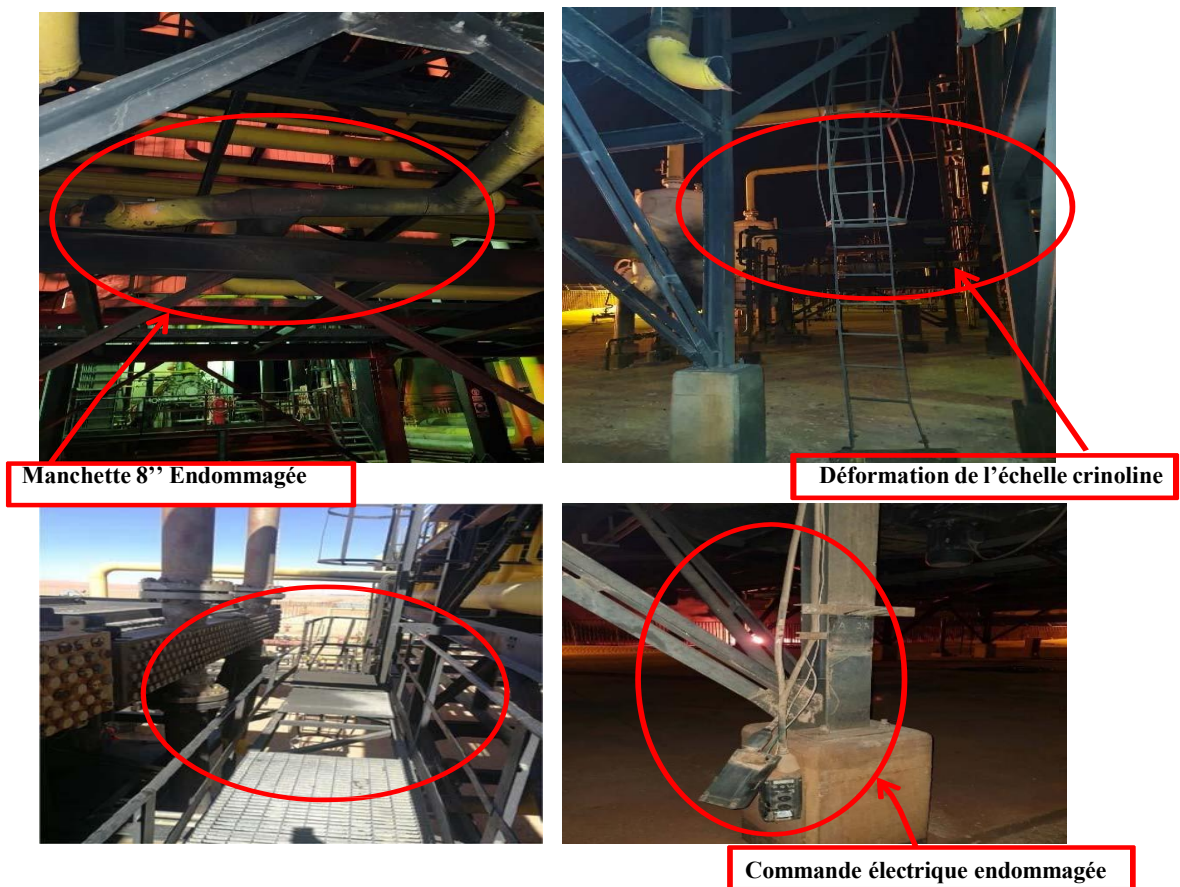
- Cet incident n'a pas engendré de dégât humain.
- Cet incident a occasionné des dommages aux biens :
  - ✓ Éclatement de la manchette 8'' sortie aéro N° 04.
  - ✓ Déformation de l'échelle crinoline.
  - ✓ Déplacement du caillebotis.
  - ✓ Endommagement de la commande électrique des aéro 1 et 2.
- Le manque à produire enregistré suite à l'incident est de:
  - ✓ **517 Tonnes** de pétrole brut (période - 2jr).
  - ✓ **10 T/j** de condensat.
  - ✓ **750 000 SM<sup>3</sup>/J** de gaz.

Figure 10. Dégâts matériels constatés suite à l'éclatement de la manchette 8''

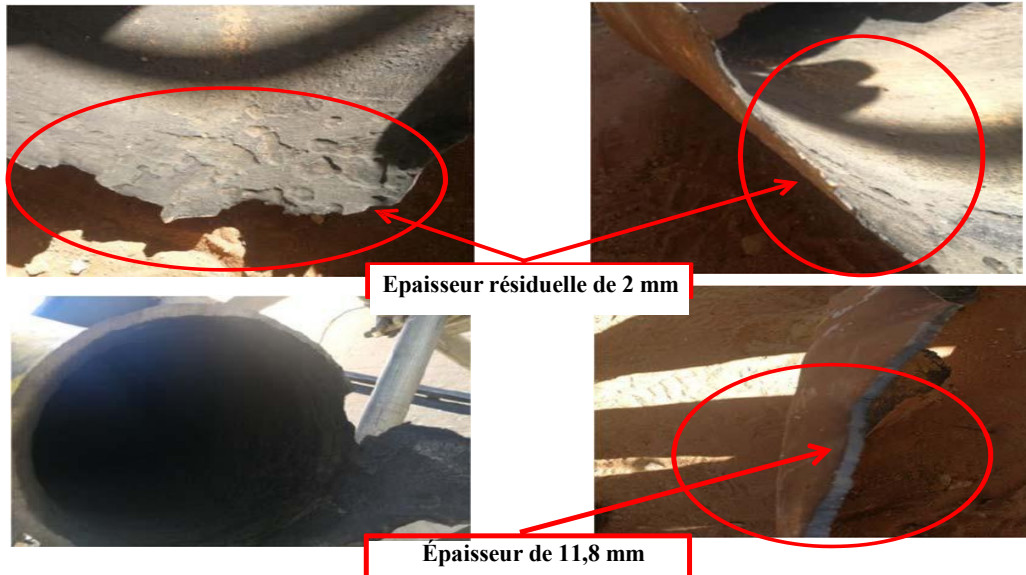
Perte d'épaisseur significative constatée au niveau du fragment du métal éclaté. Les mesures d'épaisseur effectuées sont entre 2 mm et 11.80 mm.

Figure 14. Perte d'épaisseur significative mesurée sur le fragment du métal éclaté.

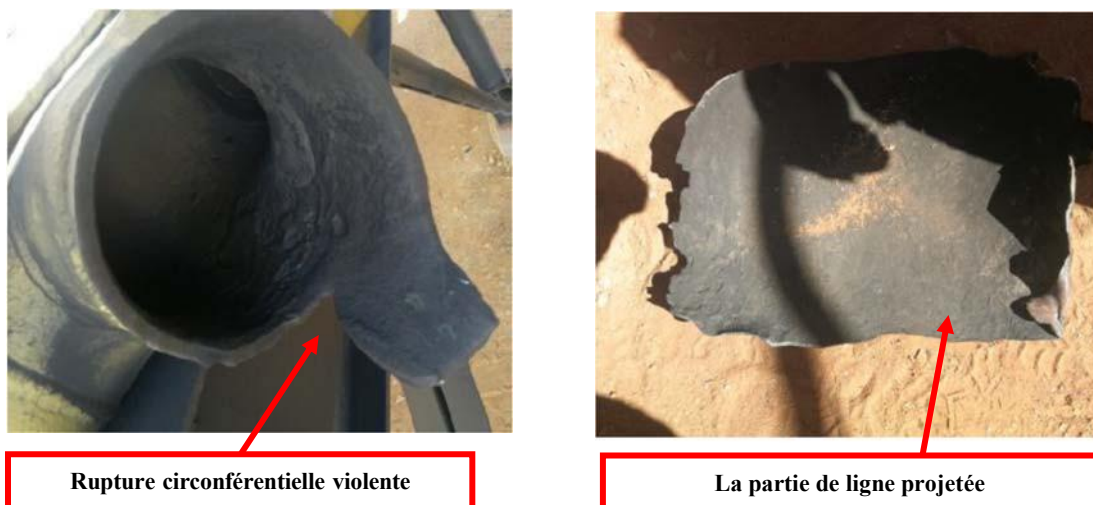
Sur le tronçon détaché, nous avons deux types de rupture :

- Circumférentielle : Adjacent des deux cordons de soudure.
- Longitudinale : Adjacent du premier cordon jusqu'au deuxième cordon.
- Les ruptures circumférentielles sont très violentes.

Figure 15. Types de ruptures observées sur le tronçon, (circumférentielle et longitudinale)

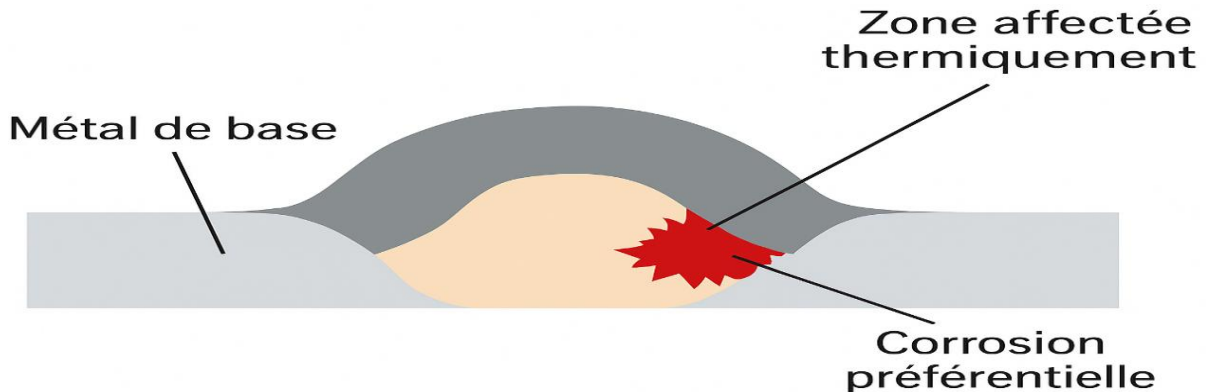
Les deux tronçons de refoulement changés indiquent bien qu'on a eu une corrosion préférentielle car on n'a pas eu de réparation sur les autres étages. De ce fait il est plausible que le phénomène de corrosion est localisé à la partie refoulement de l'aéro- réfrigérants 20-E-004 A/B. (Fuite au niveau du cordon de soudure de la bride de l'aéro en date : 29/03/2020.

Figure 16. Corrosion préférentielle localisée au niveau du joint soudé (ZAT).

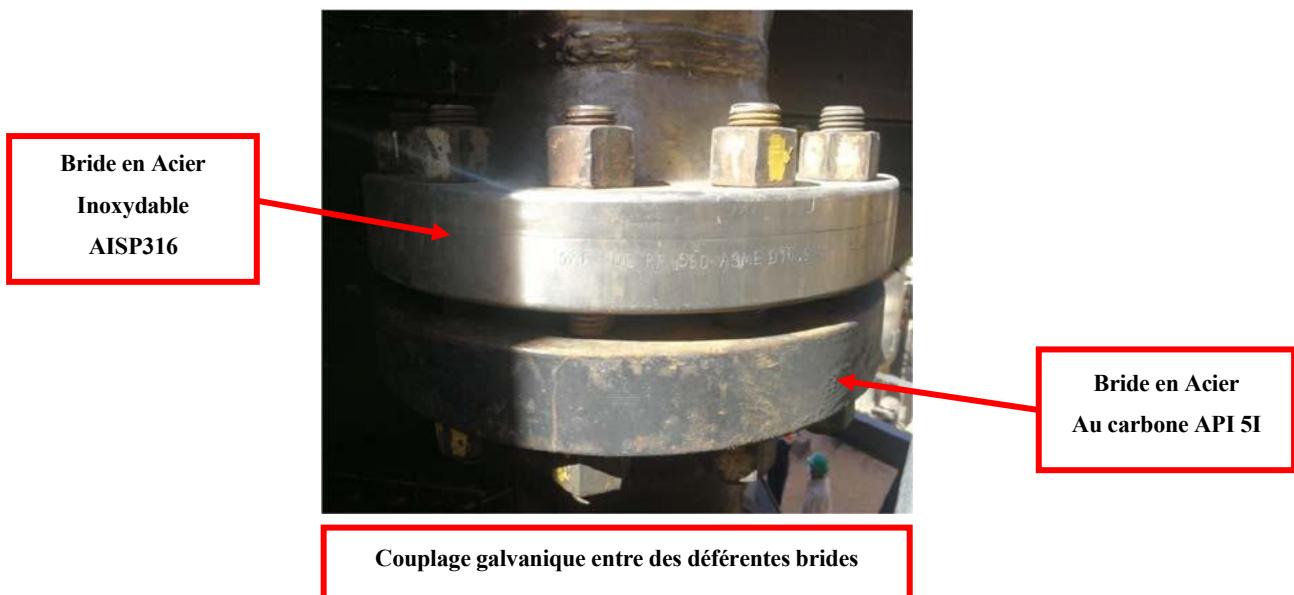
Le Couplage galvanique entre les brides de l'aéro-réfrigérant 20-E-004 A/B en acier inoxydable AISI 316 (entrée et sortie) et les brides des lignes entrée/sortie en acier au carbone API 5L (de faible résistance contre la corrosion galvanique.) est dû à l'absence des joints isolants (les joints en place sont de type métalloplastique et tiges filetés sans fourreaux).

Figure 17. Couplage galvanique entre brides de matériaux différents en absence de joint isolant.

Selon les témoignage recueillis, cette situation demeure depuis le design et la réception de l'installation en 2005. Aucun changement n'a eu lieu.

- Stopper la corrosion due au couplage galvanique bi-métal en installant des kits de joints isolants.
- Procéder en urgence une inspection de l'unité pour estimer l'ampleur de la corrosion, au besoin faire de contrôle technique (ENACT).
- Établir un plan d'inspection adapté, basé sur le risque et la criticité.
- La maintenance des installations doit être planifiée et préparée afin d'éviter des arrêts prolongés. À défaut, prendre toutes les dispositions nécessaires pour la préservation de l'intégrité des installations (vider complètement, inertes, renforcer les contrôles aux points critiques).

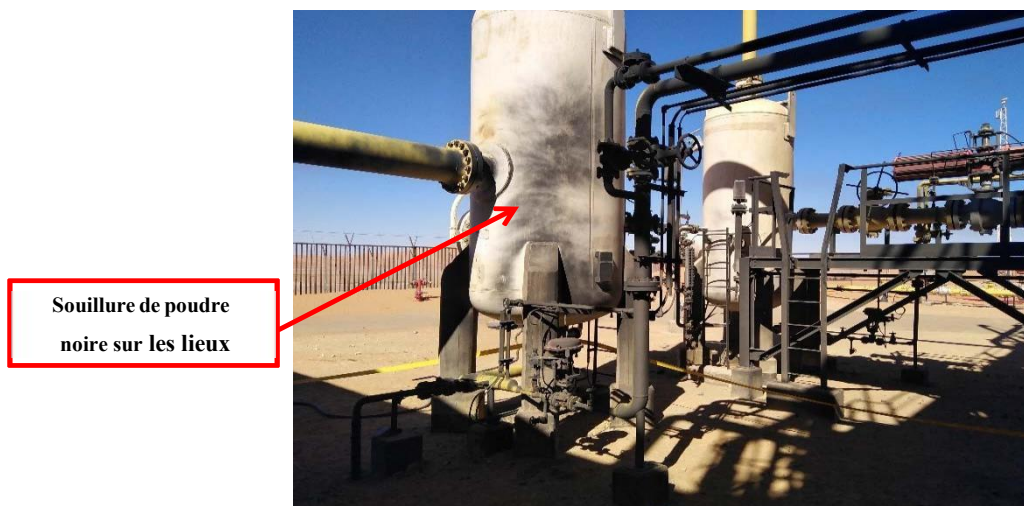
La Souillure de poudre noire sur les lieux à l'effet de l'éclatement due aux produits de corrosion (FeS et FeCo<sub>3</sub>).

Figure 18. Souillures de poudre noire issues des produits de corrosion après éclatement.

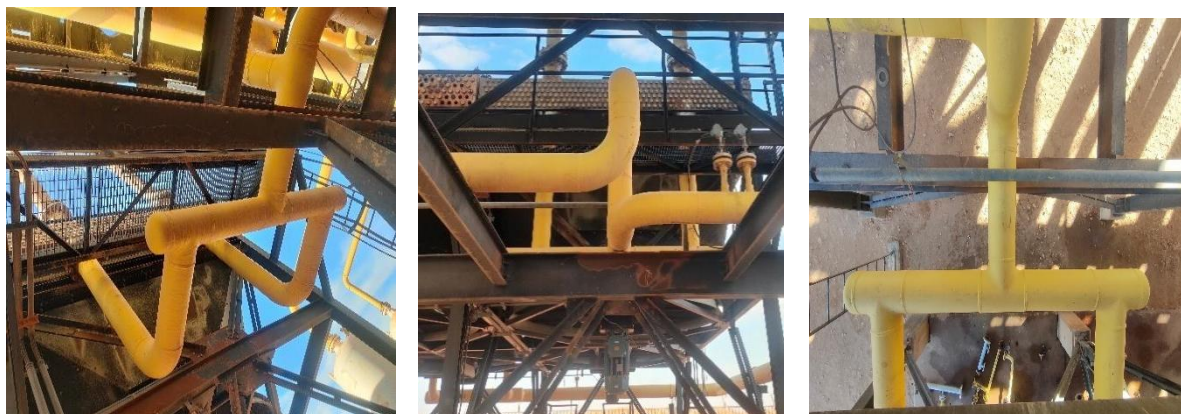
La stagnation du milieu corrosif, accentuée par les arrêts répétitifs et prolongés de l'unité ainsi que par la conception en « U » de la manchette, favorise l'accumulation de liquides dans les zones mortes. L'absence systématique de mesures préventives telles que la vidange complète, l'inertage à l'azote et le contrôle renforcé des points critiques compromet l'intégrité des installations.

Figure 19. Forme en «U» de la manchette favorisant la stagnation du milieu corrosif.

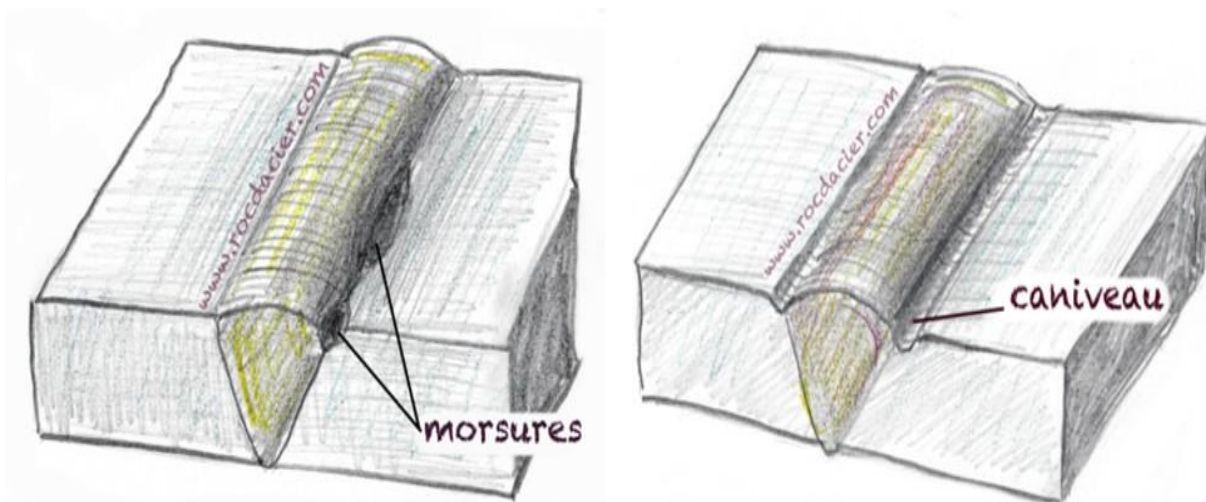
Ces défauts correspondent à des réductions localisées d'épaisseur et à des zones concentrant les contraintes, Ils ont plusieurs conséquences :

- Affaiblissement local du métal, concentration de contraintes et amorce possible de fissures.
- Réduction de l'épaisseur locale, zones de turbulence du fluide, amorce de corrosion accélérée.
- Créent des points de faiblesse structurelle.
- Sous pression interne (65bar), ces zones deviennent des points faibles susceptibles de générer des fissures.

Figure 24. Défauts de soudage de type morsures et caniveaux.

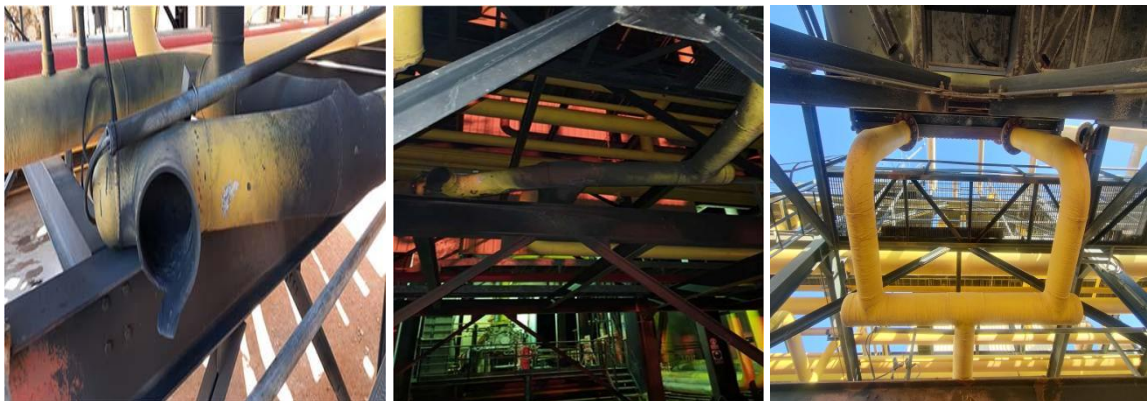
Figure 28 : État du tronçon avant et après réparation.

Après la réparation réalisée conformément aux procédures de soudage et de contrôle, le tronçon présente un état conforme aux exigences de sécurité et d'intégrité, assurant sa remise en service dans des conditions fiables.

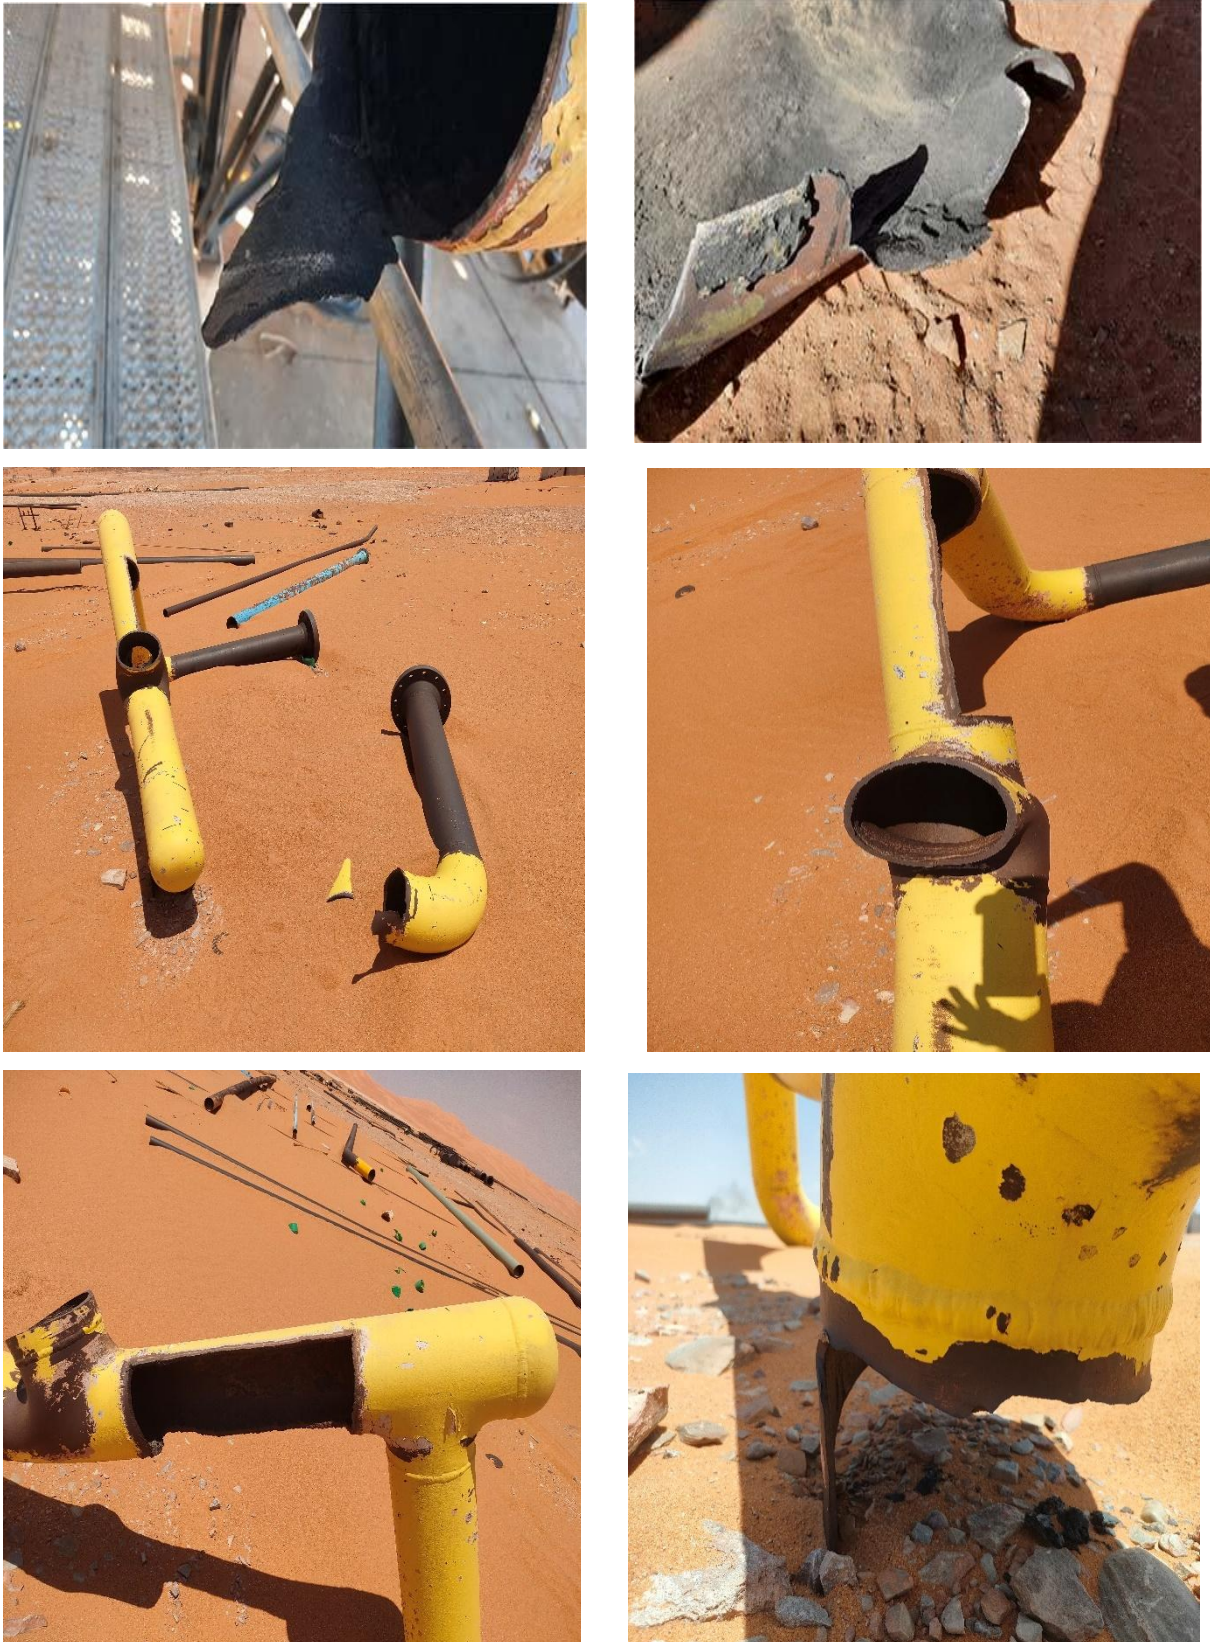
Figure 37. État de manchette après la sinistrée.
