Université Abou Bekr Belkaid-Tlemcen-  
Faculté de Technologie

Département de Génie Civil  
Mémoire pour l'obtention du Diplôme  
De Master en génie civil  
Option ARTERE

**Etude de réhabilitation de l'ancienne Mairie de Ghazaouet**

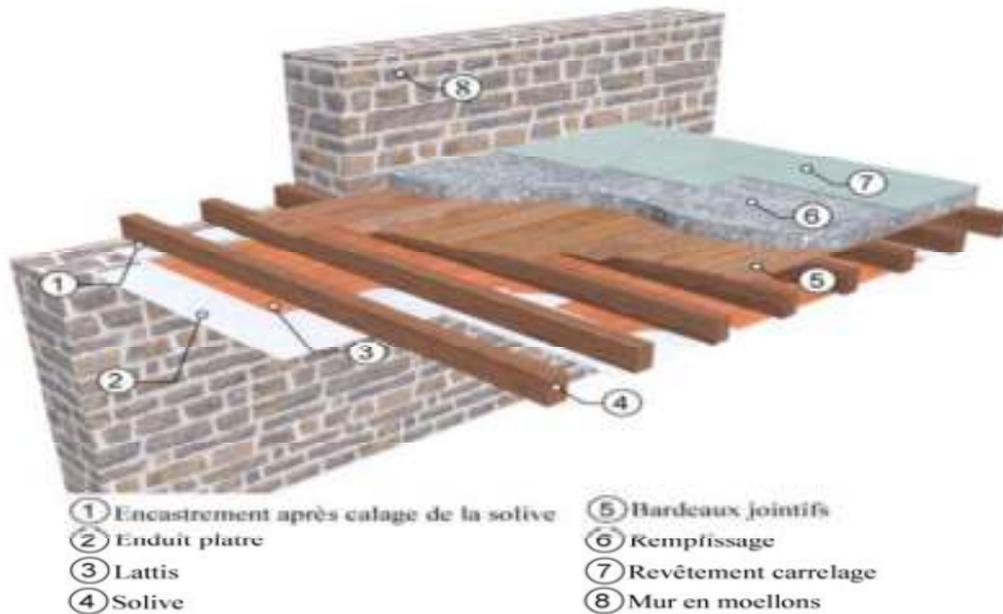
**Figure 1.5** Plancher à ossature en bois.

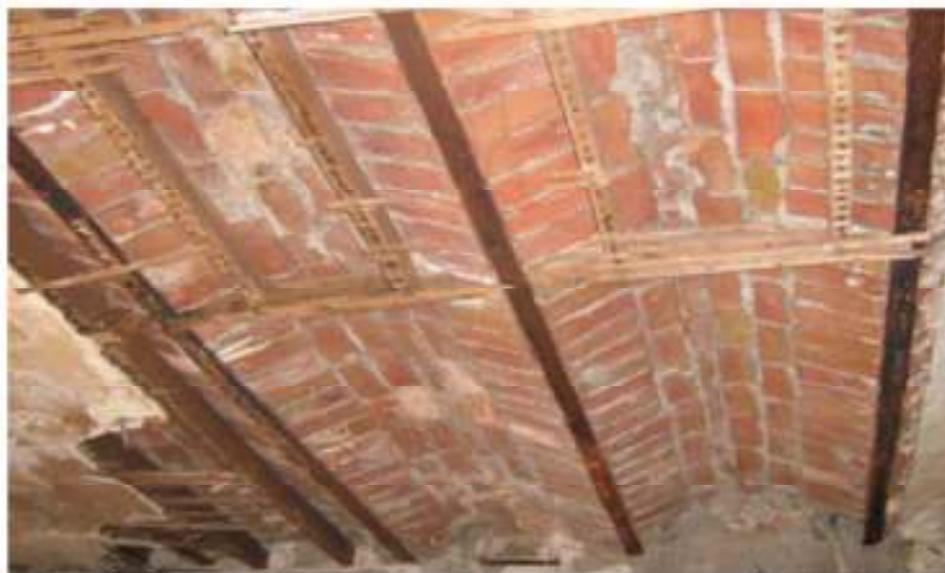
**Figure 1.6** Plancher à voutain avec brique creuse et profilés IPN.

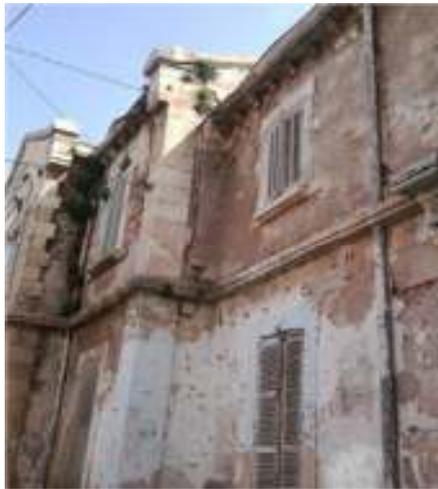
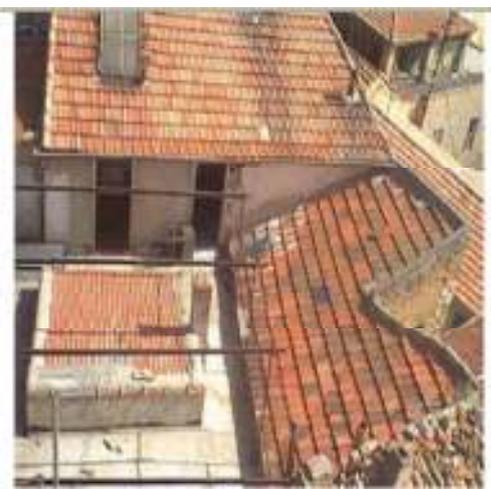
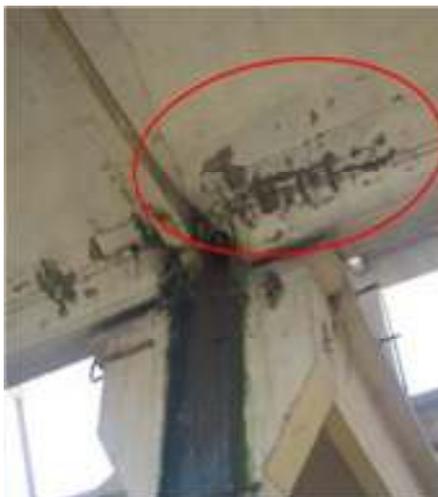
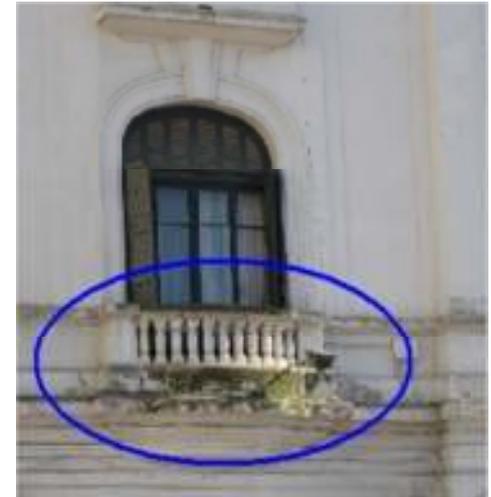
**d- désordre sur le balcon****Figure 1.7 :** désordres observés à l'extérieur (*s, soukane, 2012*)

- Humidité permanente et suintements de condensation entraînant une corrosion externe et décollement des enduits (figure 1.7.a).
- Façades en état délabrés nécessitant un ravalement ;
- Prolifération de végétation par manque d'entretien engendrant la fragilisation des murs par des fissures ;
- Dégradation d'étanchéité sur les combles non-aménageables et accumulation de l'usure sur la toiture de type charpente traditionnelle (figure1.7.b).
- Décollement des revêtements suite à la corrosion des aciers (figure 1.7.c) ;
- Les désordres observés sur les balcons en béton correspondent à des fissures, des épaufrures et des zones d'éclatement accompagnées de la mise à nu des fers (figure1.7.d).
- Intégration d'équipement de climatisation fragilisant la structure.

**a-dégradation de crépi extérieur**

**b-dégradation d'étanchéité**

**c- corrosion des aciers**

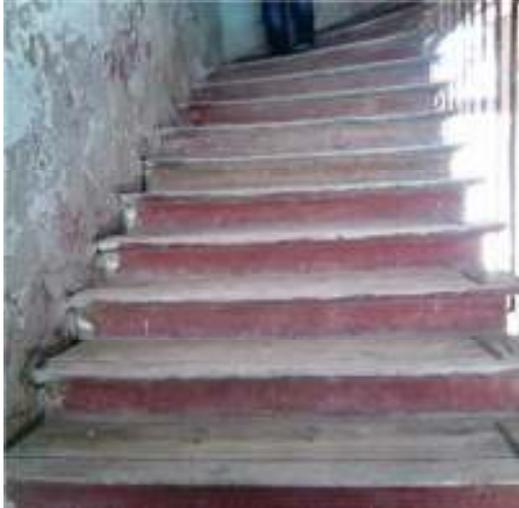
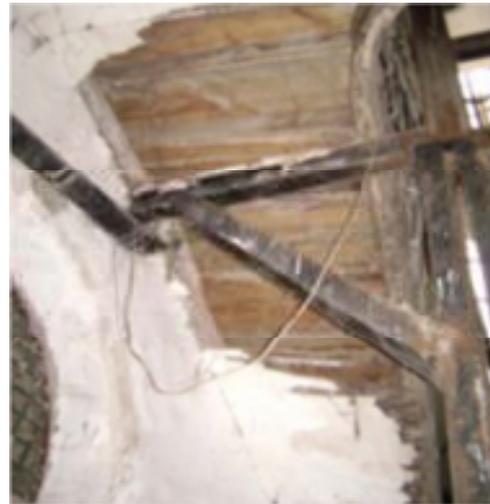
**Photo 1.8** : dégradation et décollement causés par l'eau (s.soukane, 2012)**9. Le Principe du déroulement méthodologique de la réhabilitation**

- Partie commune (escalier) dans un état de dégradation avancé avec renforcements provisoires (figure 1.8.a);
- Fuites aux joints et aux assemblages : cela résulte du vieillissement des matériaux et à leur dégradation, à des emboîtages dus à des chocs, des descellements de support ou des mouvements du bâtiment ou des canalisations (figure 1.8.b).

a-Partie d'escalier commune.

b-Zone des installations dégradée

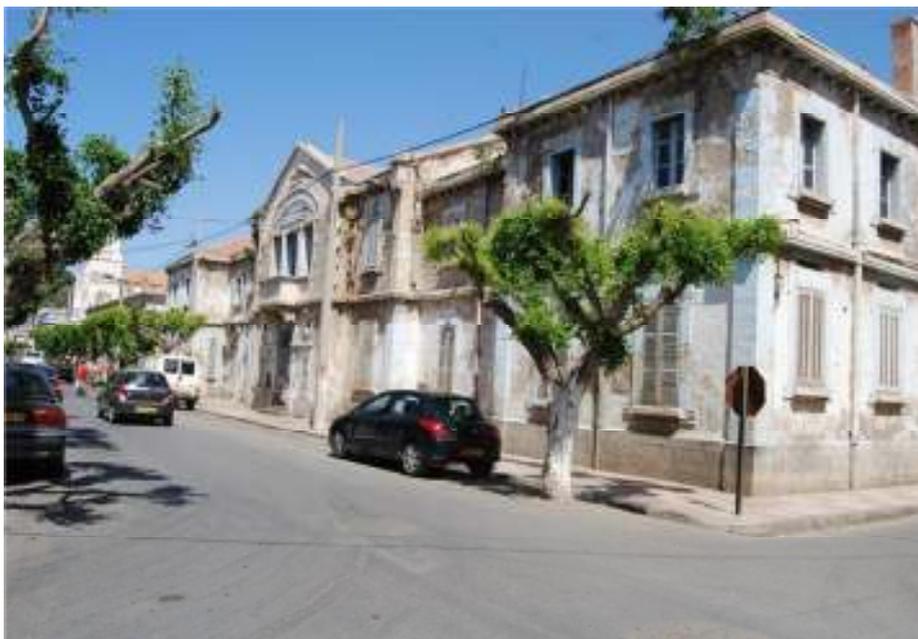
**Figure 2.13** : typologie d'architecture

La façade est en pierres taillées couverte en plâtre. Elle est munie de légers refends horizontaux qui se superposent parallèlement sur toute la largeur de la façade.

Les consoles sont moins présentes, mais les encadrements de fenêtres et les frontons persistent sont les seuls éléments de décors de l'immeuble (figure 2.13).

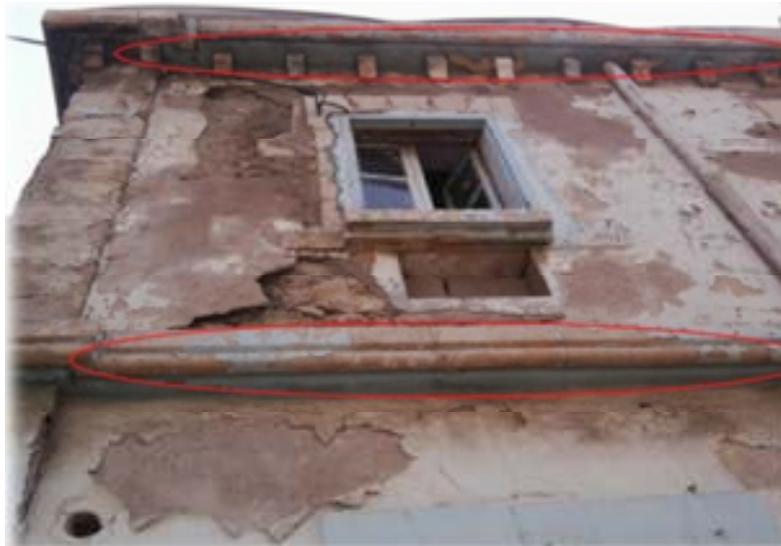
**Figure 2.14** : couronnement et corniche.

Ce sont des éléments tellement récurrents que l'on peut les voir sur l'ensemble des immeubles coloniaux du 19<sup>e</sup> siècle. Ils contribuent à la cohérence de l'ensemble et accentuent l'effet de l'alignement. Les bandeaux marquent sur la façade les limites des étages (figure 2.14 en dessous).

Le couronnement est chargé d'abriter le mur de la pluie et de relier ses parements. Il peut être constitué de pierres de taille, de lauzes, de briques ou de pierres, d'une arasée de mortier hydraulique, ou de tuiles scellées (figure 2.14).

On les trouve aussi en dessous de la supérieure corniche (couronnement) (figure 2.14), elles sont placées tout à l'entour du bâtiment, elle est de type classique (petite)

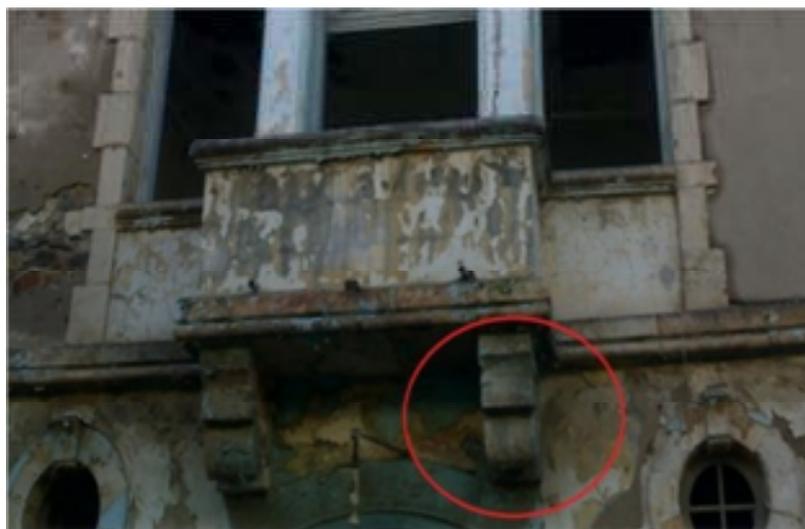
**Figure 2.15** : les consoles

Éléments décoratifs moulés, ils sont presque toujours présents dans les immeubles aux balcons filants. La forme la plus répandue est celle de la console convexe au sommet presque circulaire et décorée de feuilles et lignes de feuillage

Les consoles nous donnent l'impression de supporter les balcons en saillies (figure 2.15). Le balcon est muni de deux consoles de type néo haussmannien

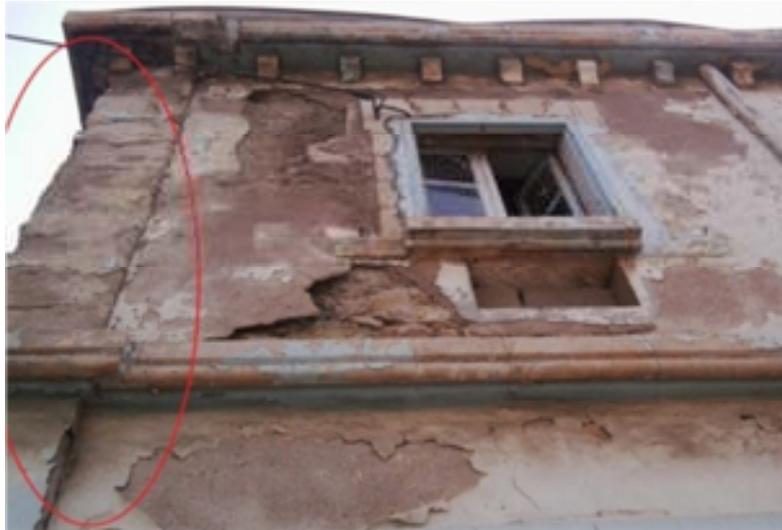
**Figure 2.16** : chaînage verticale (chaîne de refend)

Il s'agit d'un élément structure que l'on remarque sur les côtés des façades offrant un encadrement vertical à celle-ci ; des pierres de taille de forme rectangulaire, de dimensions superposées avec un léger relief, et des séparations horizontales de 60 cm en moyenne sont fortement marquées (figure2.16).

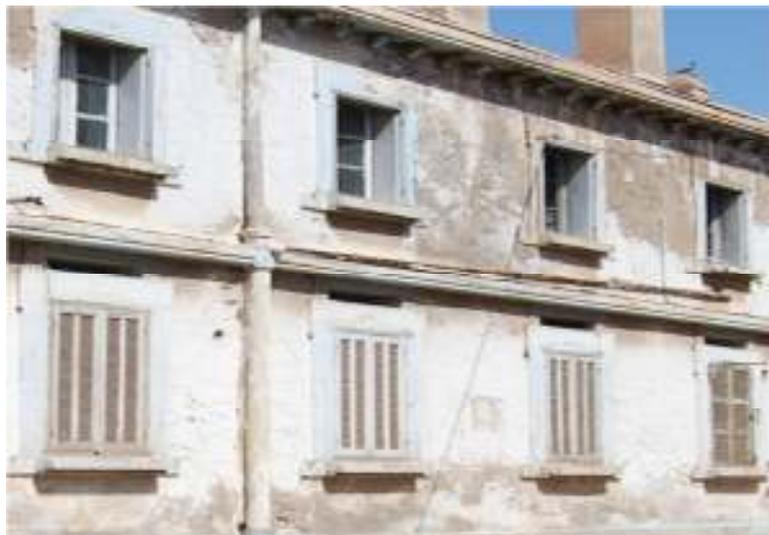
**Figure 2.17** : les appuis de fenêtres

Des ouvertures cadrées par la pierre taillée et menées par des dalles saillante qui couronnent le bas et qui marque la hauteur d'allège. Cette dernière est d'une valeur de 1 m sur la façade principale et l'étage, de 1.7 m sur les façades des classes (figure2.17).

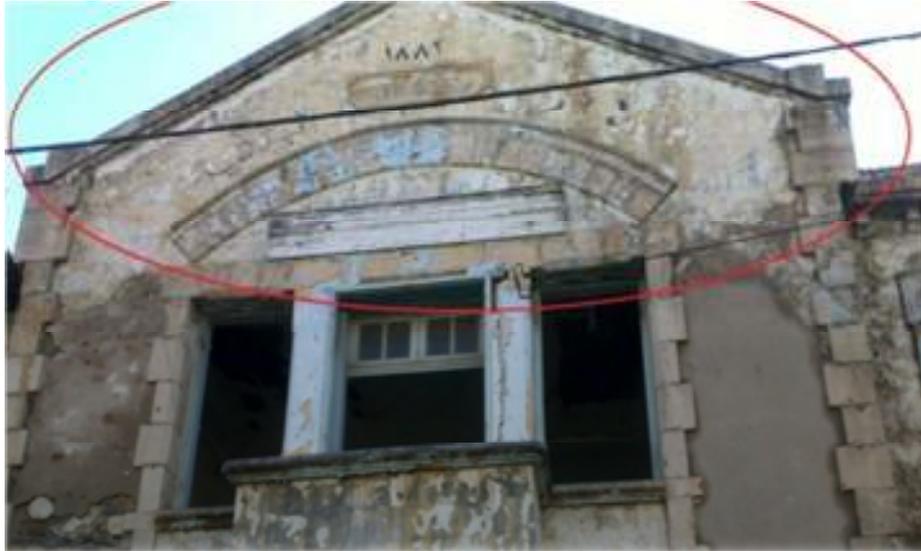
Figure 2.18 : le fronton

C'est un couronnement d'édifice ou de corps d'édifice composé d'une corniche rectiligne et deux corniches obliques se raccordant en formant un triangle (figure 2.18), dont l'espace intérieur appelé tympan fait place à nomination du bâtiment (l'hôtel de ville).

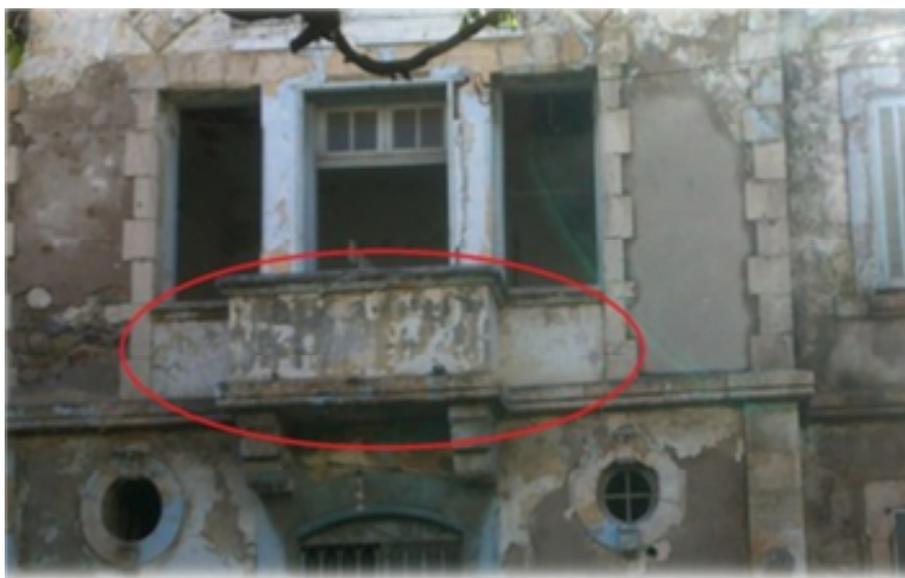
Figure 2.19 : le balcon

Il est construit en dur: en brique puis en pierre de taille (figure 2.19). Cette disposition va permettre aux immeubles de ne pas finir avec les façades plates et rectilignes.

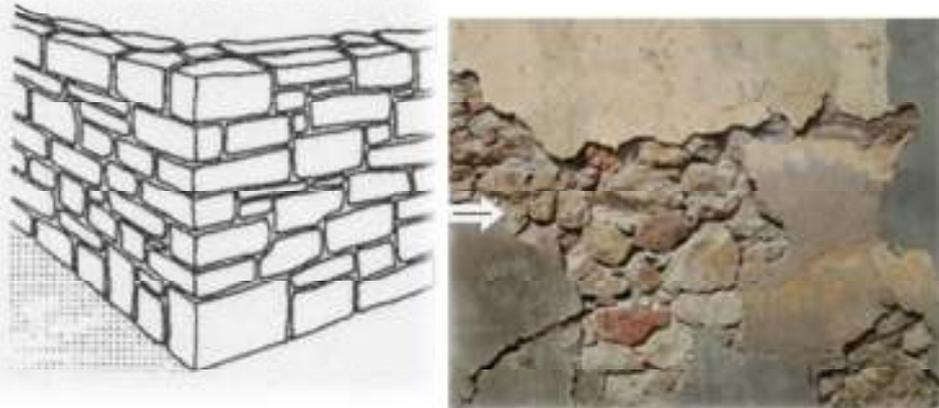
Figure 2.22 : mur en moelons

On trouve des murs gouttereaux d'une épaisseur de 50 cm (figure 2.22), croisés avec des murs pignons (façades) qui soutiennent la panne faîtière. Les murs de refend (intérieurs) d'une épaisseur de 15 à 20 cm « refendent » la portée des planchers et liés aux murs de façade par une harpe de la maçonnerie.

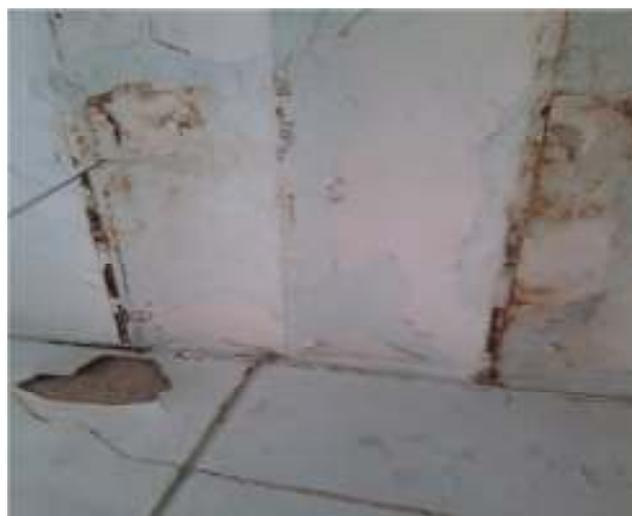
Figure 2.23 : plancher en voutains et IPN

Les planchers sont réalisés en dalles en voûtains (poutrelles en profilés métalliques de type IPN et de la maçonnerie en voûte réalisée par des briques pleines ou Stabi-12)(figure 2.23). Ils sont couverts par un revêtement en carrelage exécuté sur une couche de mortier

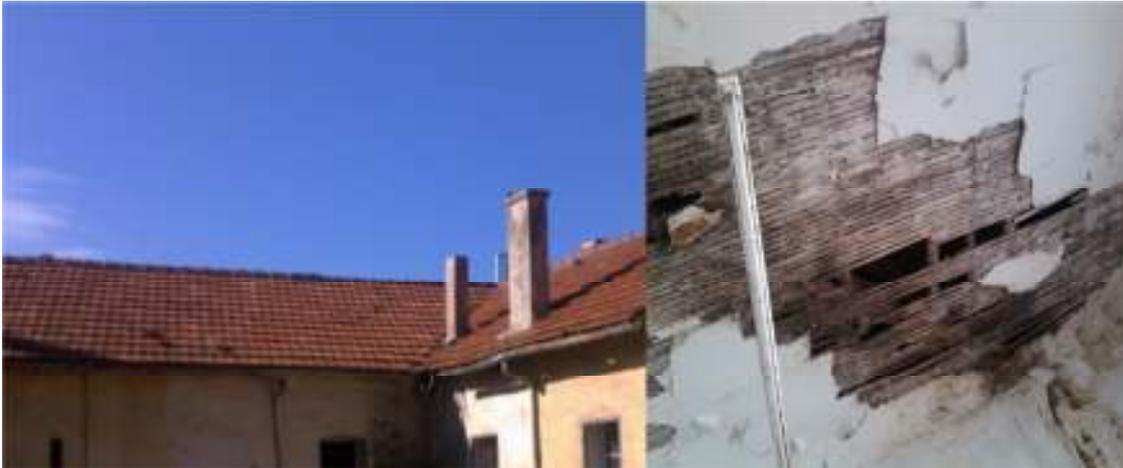
**Figure2.24** : ossature en charpente traditionnelle

A l'intérieur , un faux plafond réalisé par un ensmble composé de : panne sablière,entrails,lattes de roseaux et une couche d'un mortier mixe de chaux et platre(figure2.24).

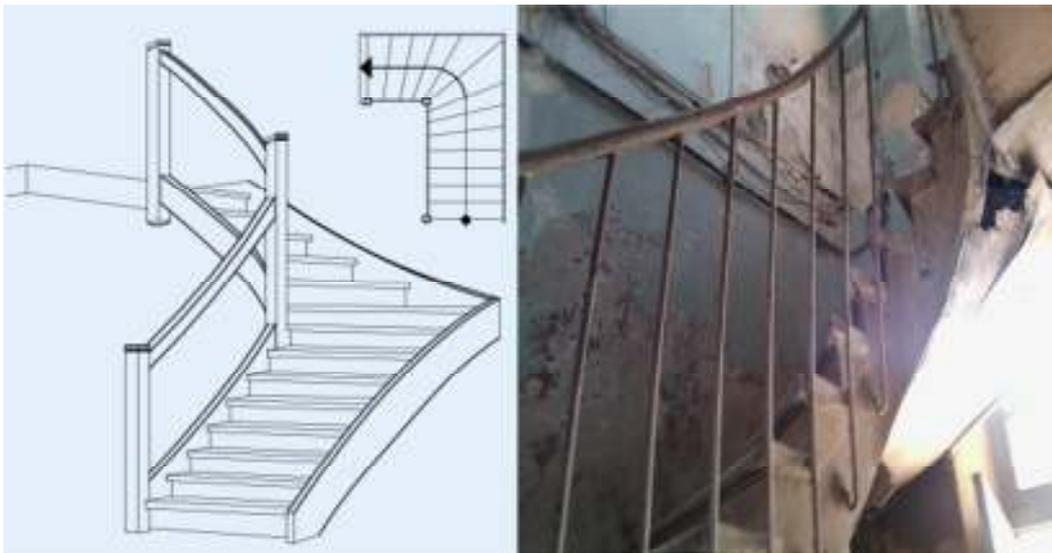
**Figure 2.25** : la cage d'escalier

Elle est de type quart tournant, dont le volée est entièrement en bois (marche, contremarche, limon) et d'un garde-corps d'armature de fonte (balustre, main courante) fixé par un système d'appuis (points actifs) sur les murs et la dalle du sol (figure2.25).

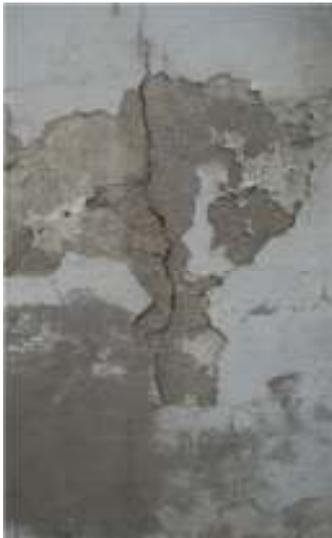
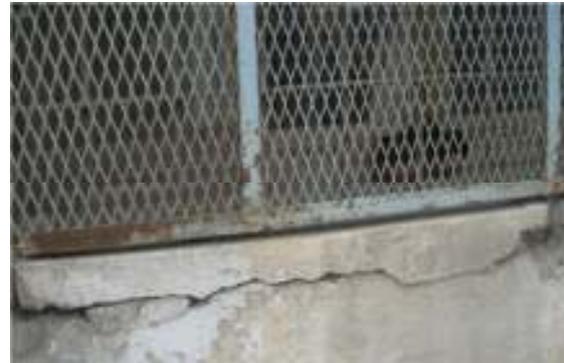
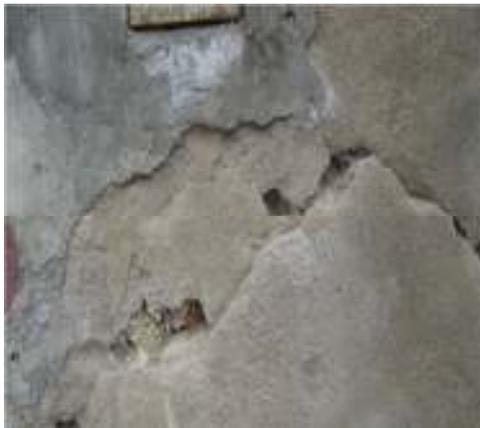
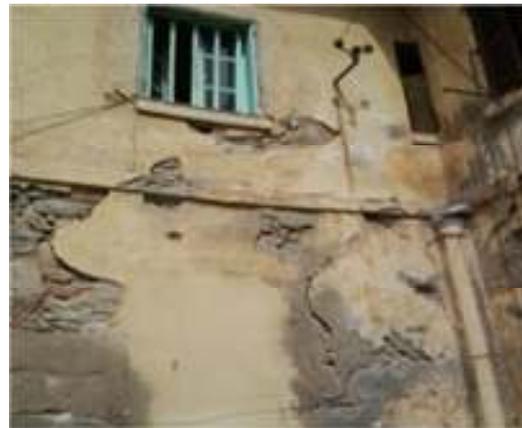
**Photos 3.1 :** Fissures relevées sur les parois.

- d- Des fissures marquées sur une grande partie des murs en lézards sont des ouvertures apparues suivant l'écoulement des eaux pluviales qui tracent leur conduite entre le mortier de ciment et les murs en maçonnerie, cette dernière provoque un éclatement du mortier (figure3.1.d).

a- fissure marquée entre les blocs

b- fissure en dessous d'une fenetre

c- fissure marquée à l'exterieur

d- des fissures en lézards

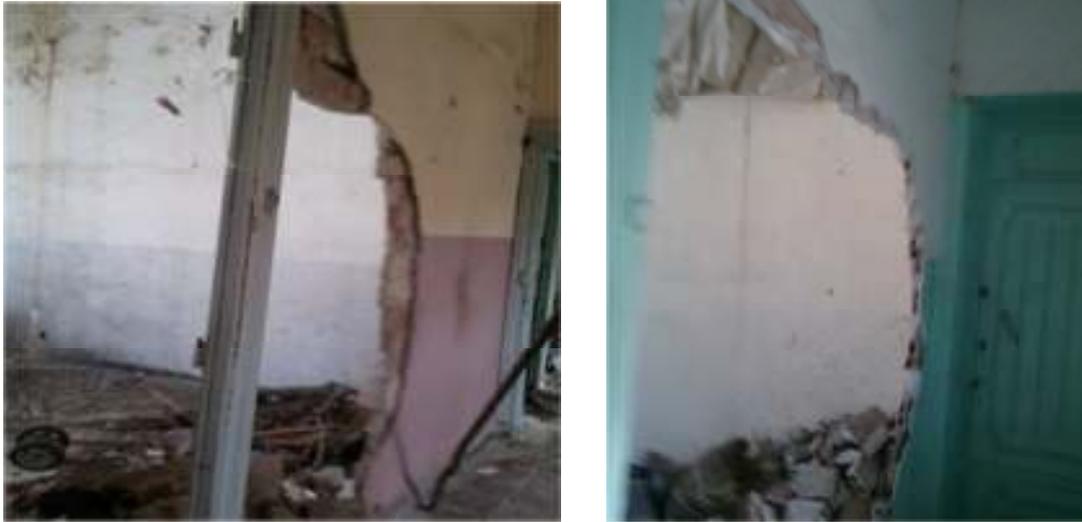
**Photos3.2** : Démolition du mur intérieure

Les murs cloison ont été détruits partiellement, les portes et les fenêtres ont été enlevées, cette décision était prise pour délimiter le relogement autorisé par les autorités pour des familles qui ont posé des demandes de logement sociale à l'époque. A l'issus de cette incident, les murs du 1<sup>er</sup> ont subi en générale cette dégradation (photo 3.2).

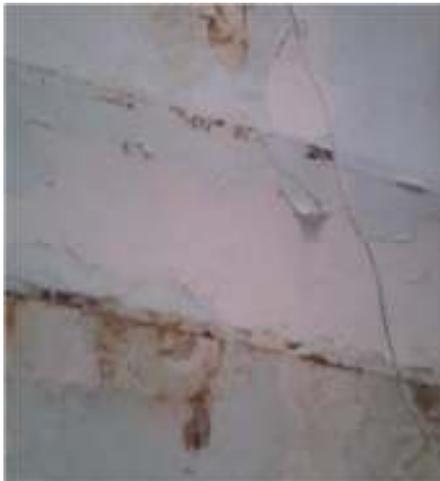
-les dégradations sont plus avancées sur des zones ponctuelles, elles traduisent une anomalie au niveau de revêtement de la dalle (fg 3.3.b).

a-Oxydation de profilés métallique.

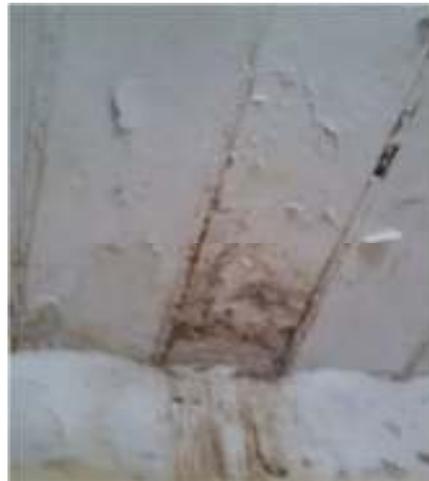
**Photos 3.3** : pathologie de plancher RDC

b- oxydation ponctuelle avancée.

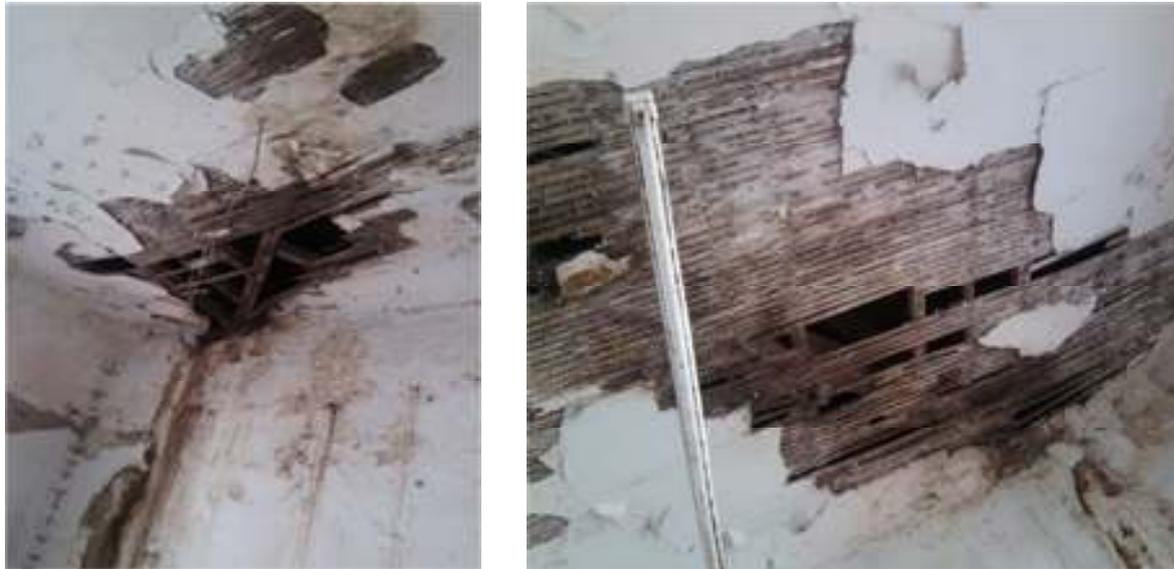
**Photos3.4 :** Dégradation d'étanchéité liée à l'infiltration de l'eau

Ce phénomène est la cause du manque d'étanchéité sur la toiture.

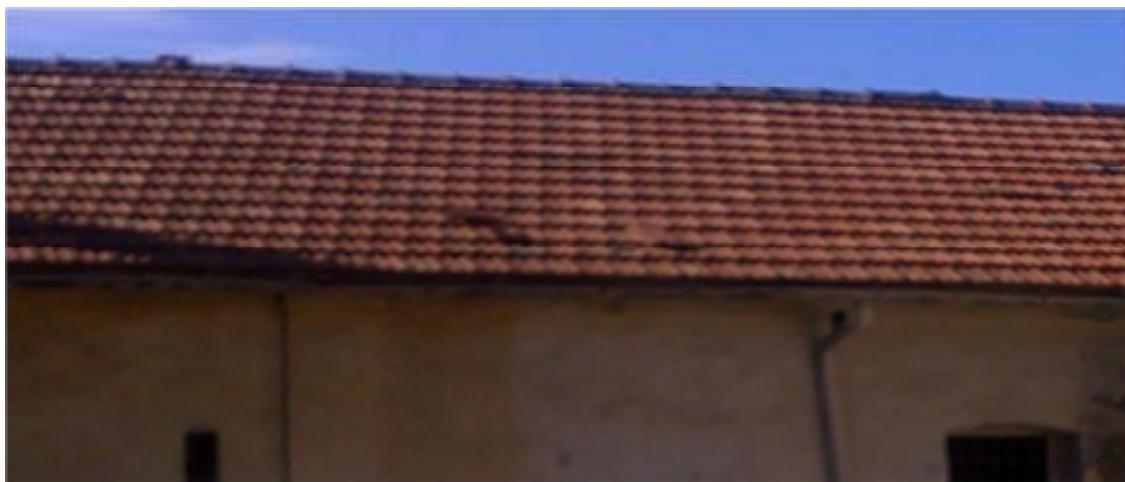
**Photo 3.5:** toiture de l'immeuble

- Infiltration des eaux pluviales.
- stagnation d'eau sur le faux-plafond.
- dégradation par vieillissement de la charpente en bois et du liant de liaison.
- fissuration éparses et décollement de l'enduit de plâtre facilitant l'infiltration des eaux de pluie au niveau d'étage (photo 3.5).

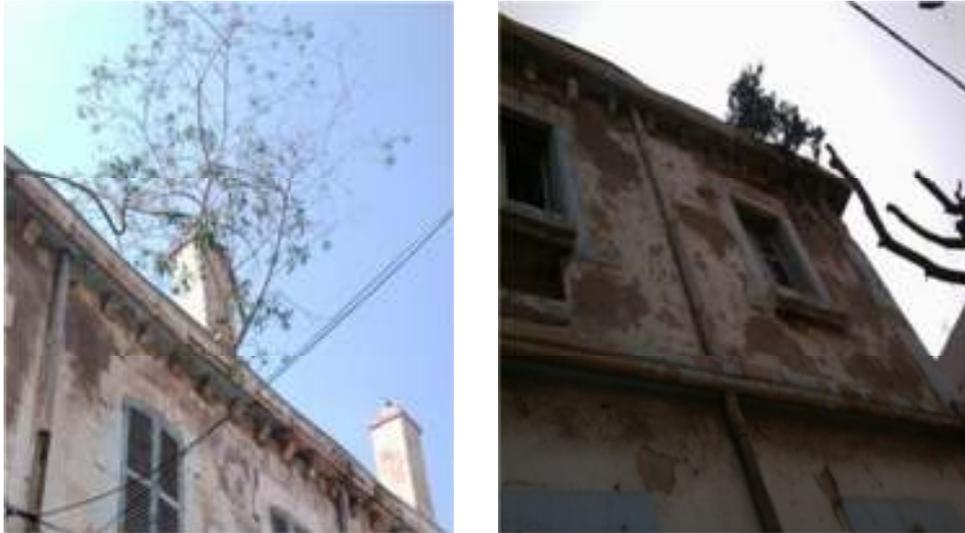
**Photos 3.6:** la végétation sur les toitures

Par attaque biologique nous désignons la poussée d'arbustes et de différentes plantes et champignons sur la toiture, transférés par le vent depuis les arbres plantés au voisinage, est considéré comme pathologique du fait de son haut degré de nuisance car les racines des plantes contribuent fortement à la dégradation des enduits et des éléments de la charpente (photo 3.6).

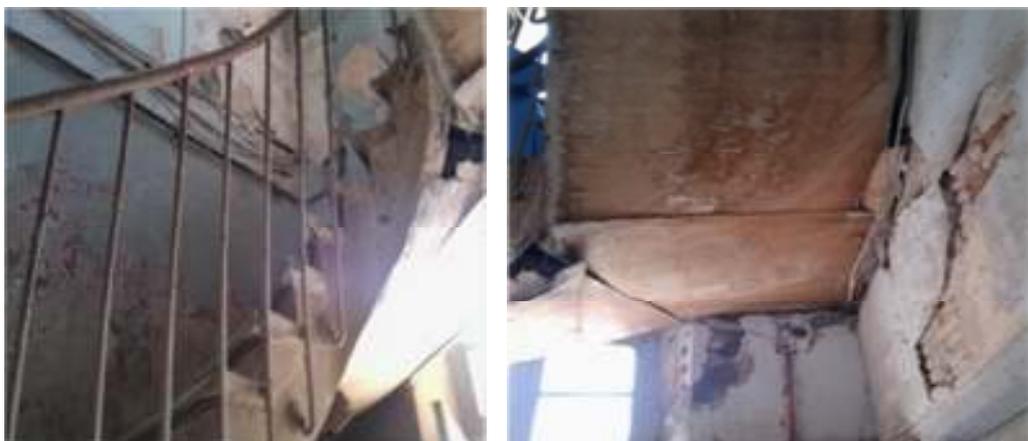
**Photos 3.7:** la cage d'escalier

La remarque et ainsi valable pour les éléments suivants : les plaques du paillasse sont à peine attachées, l'encastrement sont tirées de mur d'échiffre, le garde-corps construit de fer forgé celé par boulonnage sur le limon d'escalier en amont et avec la rampe en avale est corrodé (photos 3.7).

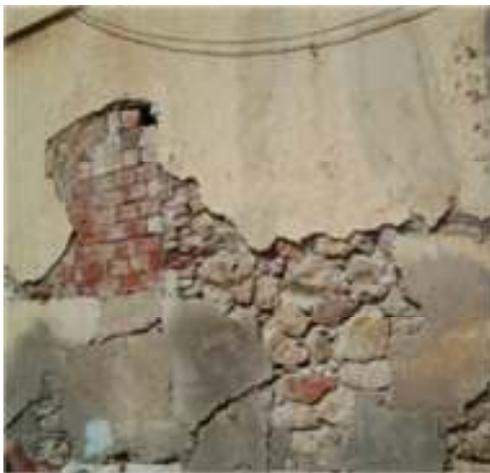
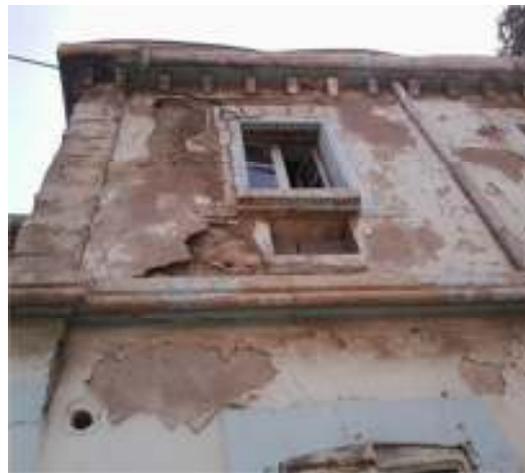
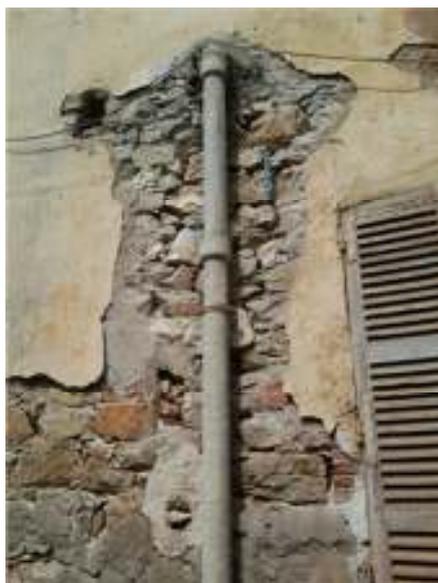
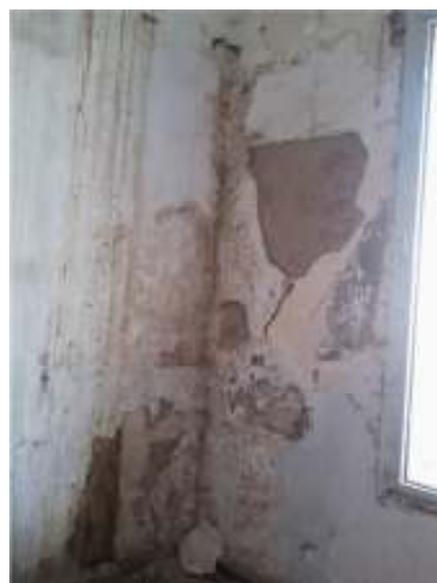
**Photos3.2** : Décollement d'enduit sur certains endroits des murs.

- La partie inférieure des murs extérieurs face à la cour. (fg 3.2.a)
- Des zones supérieures près des gouttières. (fg 3.2.b).
- Près des conduites d'eau. (fg 3.2.c).
- A l'intérieur, dans les pièces abandonnées au 1<sup>er</sup> étage et qui sont moins protégés contre les éléments agressifs venant de l'extérieur (manque de fenêtres et portes et manque d'étanchéité). (fg3.2.d).

a-murs face de la cour.

b-mur extérieur du bloc B.

c-mur extérieur de la cour

d-mur intérieur dans le bloc B

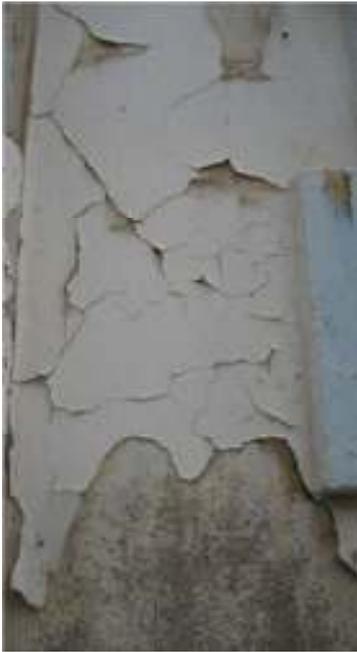
- Ecaillage de la peinture sur la totalité des murs extérieurs (fg3.2.a).
- Ecaillage partiel de la peinture à l'intérieur (fg 3.2.b).
- détérioration dégradée de bas en haut (fg 3.2.c).
- Ecaillage total sur des parties des trumeaux et présence des taches noir d'humidité (fg 3.2.d).

a- mur extérieur.

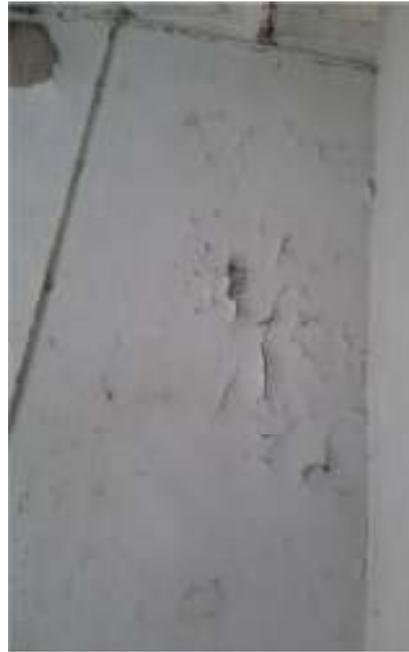
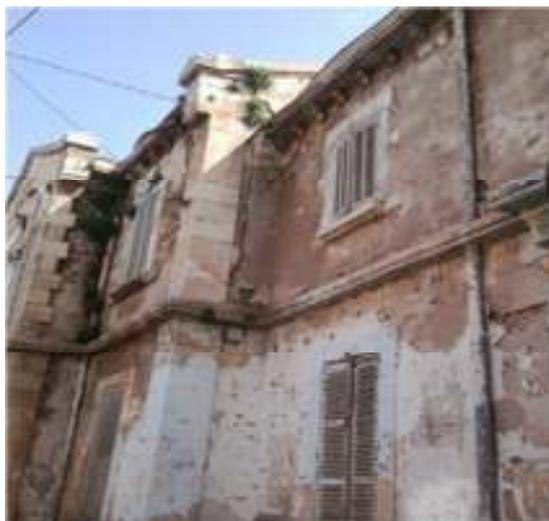
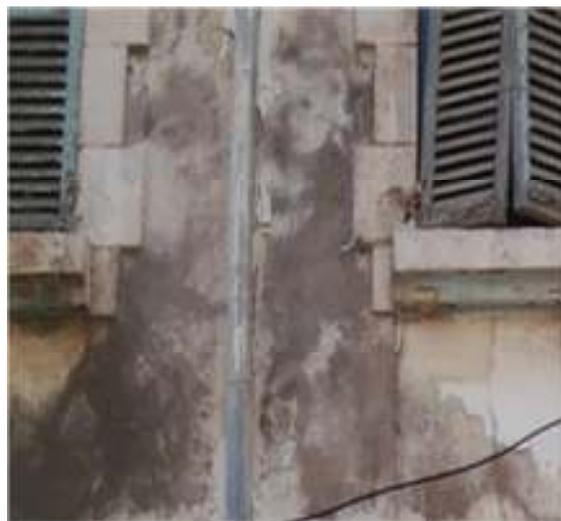
**Photo 3.6:** Détérioration de la peinture

b- mur intérieur

c- façade du bâtiment

d- exemple d'un trumeau.

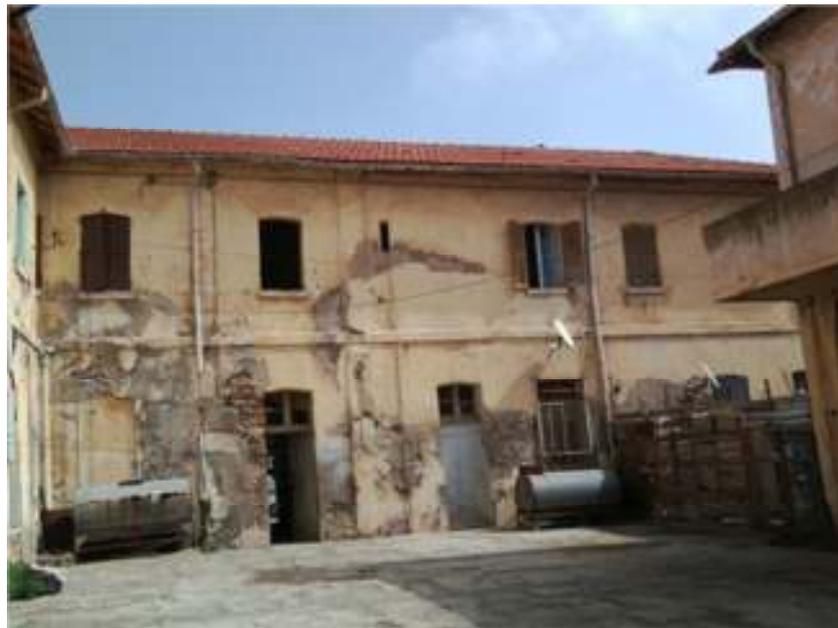
**Photo 3.7** : la cour intérieure

- Manque des joints.
- Manque de la pente
- Manque d'entretien pour les conduites d'eau pluviale.

Ainsi, la couche de finition a porté une déformation avancée par décollement de la couche superficielle (photo3.7).

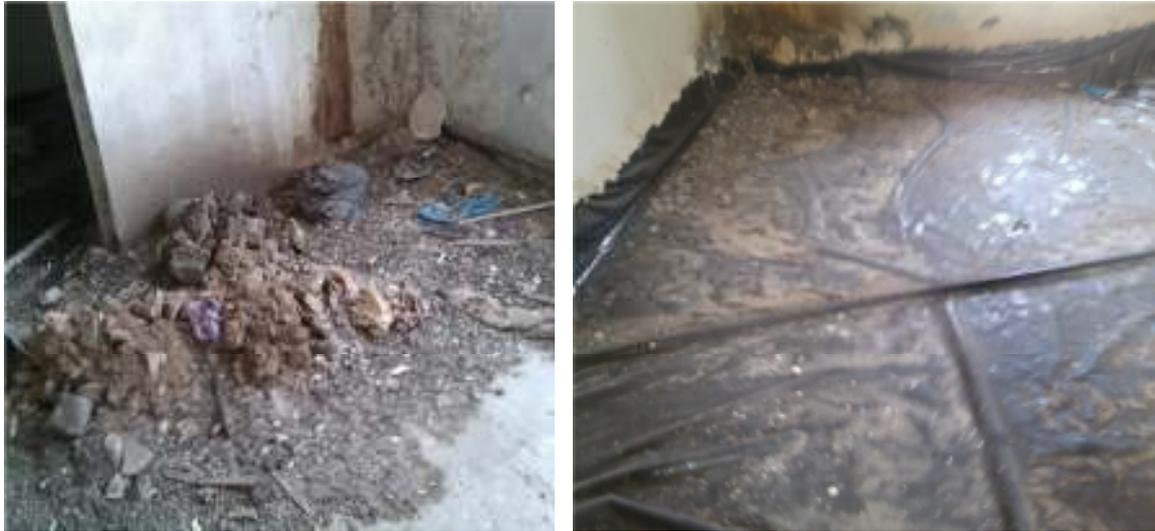
a- Déchets accumulés sur la dalle

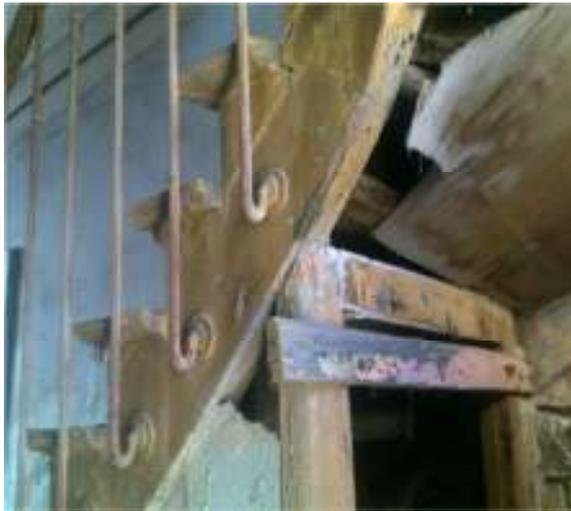
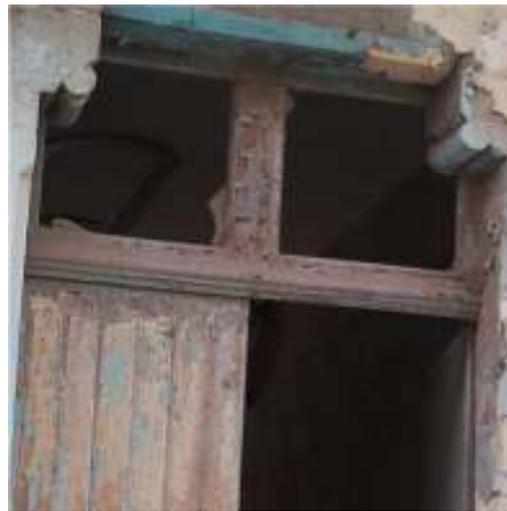
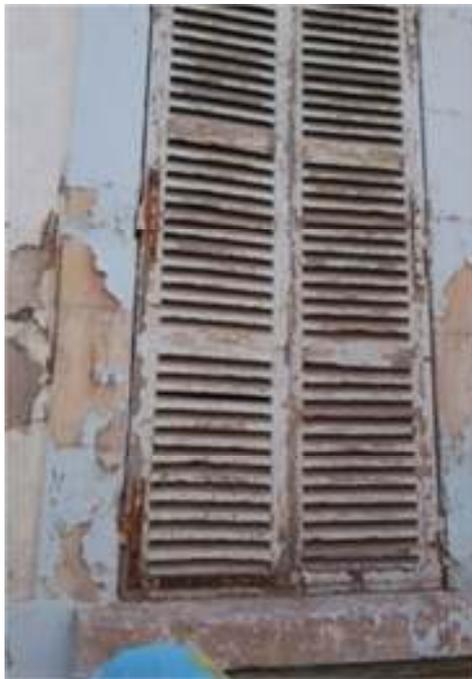
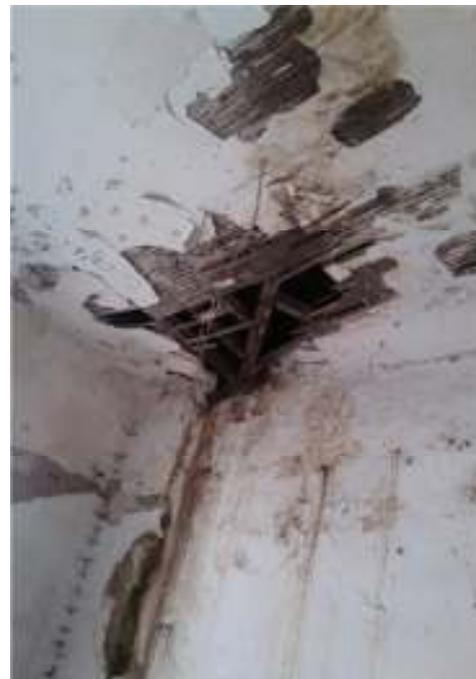
**Photo3.9** : les éléments en menuiserie

- dégradation avancé du bois au niveau de la charpente (fg 3.9.d),

Le manque d'entretien est généralement la cause amenant à ce stade de dégradation.

a- La cage d'escalier

b- l'entrée du bloc A

c- Une Fenêtre du bloc A

d- plafond au bloc B

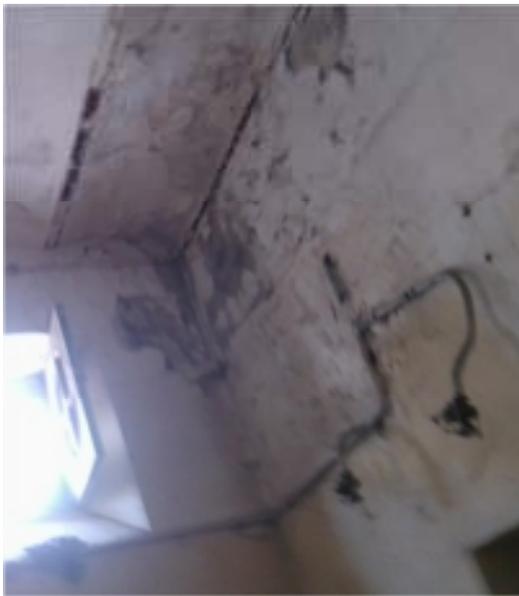
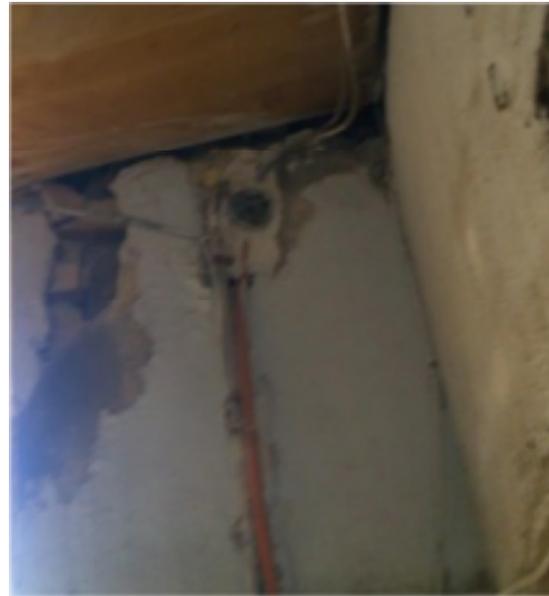
L'installation de l'électricité présente un risque aux occupants du bâtiment :

- Les câbles de distributions inutilisables sont laissés sans étanche (fg 3.10.a).
- Les câbles sont reliés à des boîtes de raccordement très chargées et pas protégés contre l'eau (fg 3.10.b).

a-Des limites de câbles pas protégés

b- risque de contact avec l'eau.

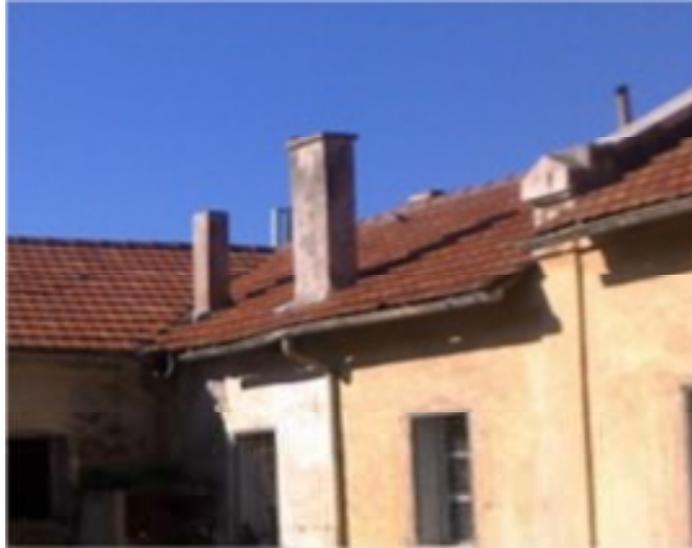
**Photo 3.11** : les type de cheminé sur le bâtiment

On remarque deux type de souches de longueurs différentes sur la toiture, les conduits de fumée intérieurs sont ronds et placés dans ces cages carrées de dimension 30 à 40 cm (photo 3.11).

Les conduites de fumée ne sont pas totalement fermées, il présente le risque de stagnation d'eau pour longue durée durant la saison de l'hiver. Cette pathologie concerne directement la dégradation des éléments en bois de la toiture.

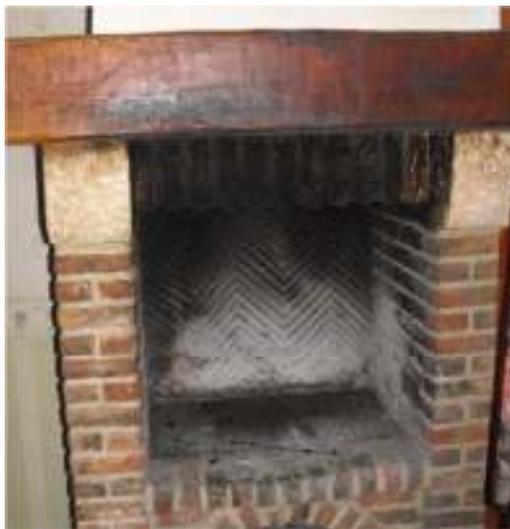
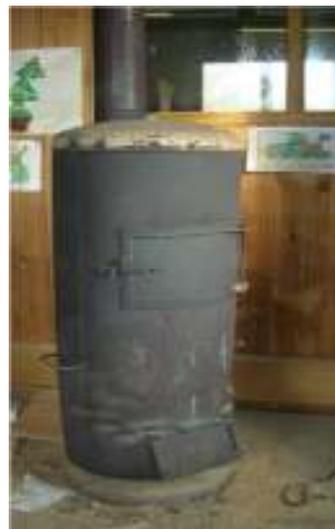
**Figure 3.12** : exemple de poêle et cheminée

- **les poêles au bois (fg 3.12.a)** : réalisés en acier (fonte), ont été utilisés lors de sa première occupation et qui sont supprimés après l'installation des conditionneurs de température.

**-les cheminées en brique (fg 3.12.b):** forcément on trouve dans ce type d'habitation administratifs ce modèle de cheminée dans les pièces qui regroupent beaucoup de monde et à l'entrée de l'hôtel (réception).

Ce modèle n'existe plus sur le lieu mais il est marqué par les souches de taille différente de celles de poêles.

a- cheminée en brique.

b- poêle

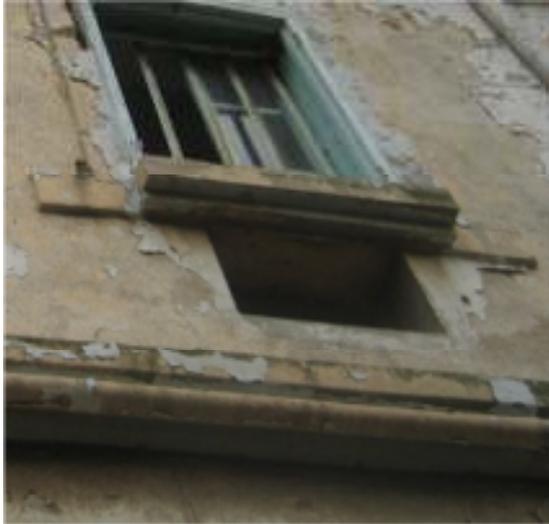
a- Vide de conditionneur bloc B

Pour le système de climatisation, on le trouve dans le bloc B (bloc administratif). Ce système est installé en causant des réserves (perforation) carrés au 1<sup>er</sup> étage:

- Après l'évacuation de ce bloc, toutes les installations ont été retirées ; les murs sont trouvés alors sont protection (fg 3.13.a).
- On trouve ces vides aussi dans le bloc D (pas concerné par l'étude), protégé par des plaques en bois (fg 3.13.b).

**Photos 3.13** : vide des conditionneurs d'air.

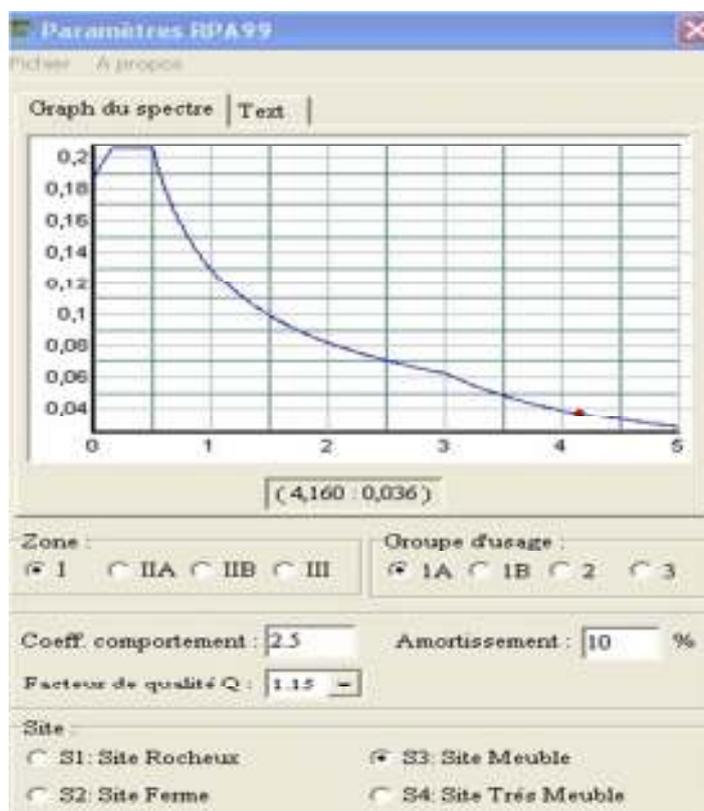
Figure4.3 : spectre de réponse

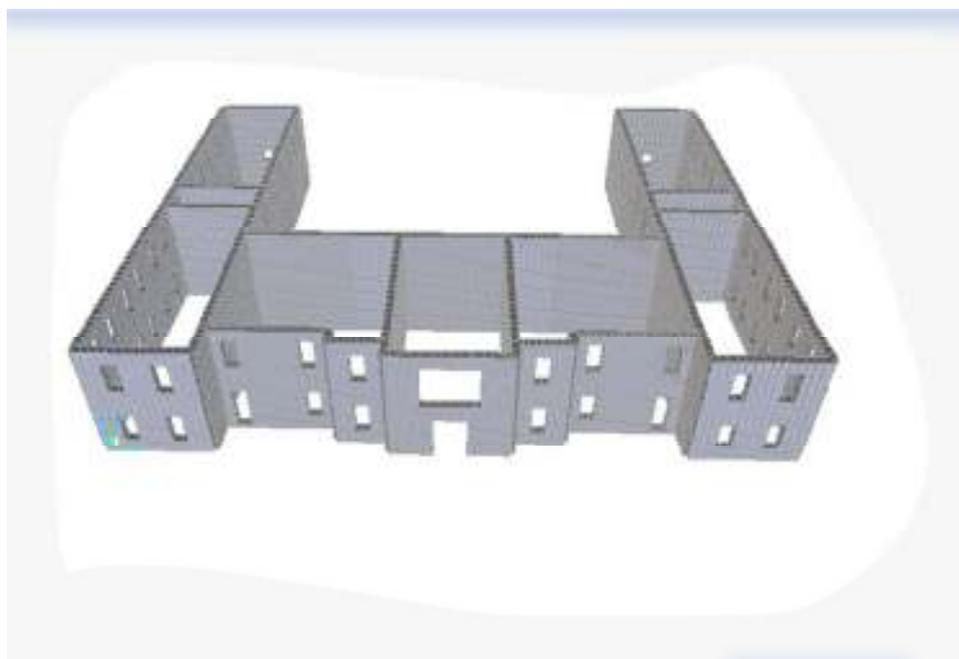
**Figure4.4** : modèle sap 2000

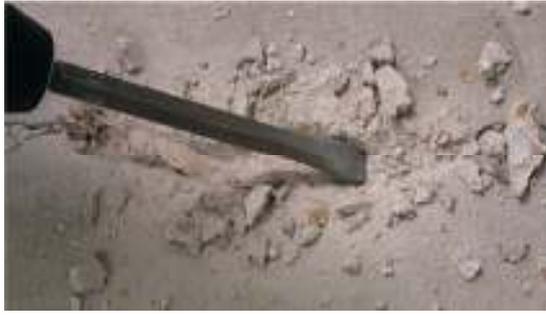
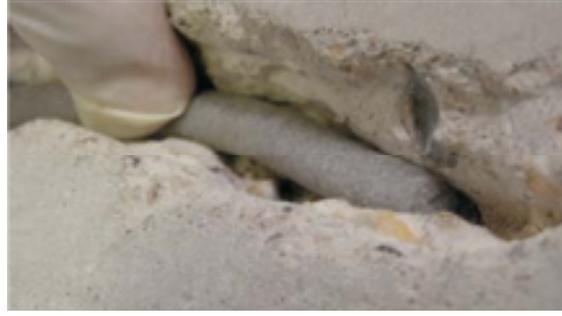
a-Ouverture des fissures

b-Mise en place du fond du joint

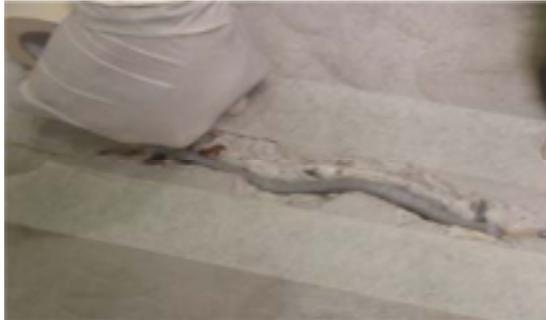
c-placer de délimiter le calfeutrement

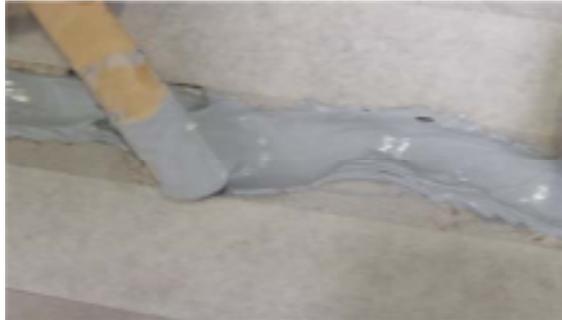
d-Réalisation d'un calfeutrement
