Université Abou Bekr Belkaid-Tlemcen-  
Faculté de Technologie

Département de Génie Civil  
Mémoire pour l'obtention du Diplôme  
De Master en génie civil  
Option ARTERE

**Etude de réhabilitation de l'ancienne Mairie de Ghazaouet**

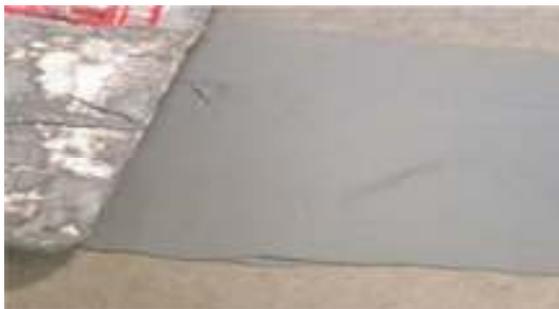
e-Lissage de finition de calfeutrement

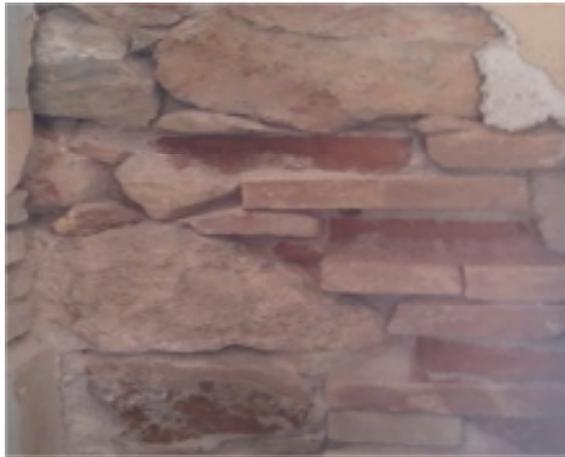
Dans les zones qui ont eu un décollement de crépi, dont le mortier de hourdage qui assure la liaison entre les pierres, moellons et briques se farine et se disparaissent par le temps. En surface, on va compléter ses vides par un joint plat, dont le mortier est plus richement dosé pour assurer la continuité mécanique et l'étanchéité (figure 4.6).

**figure4.6** : rejointoiement de mortier d'hourdage

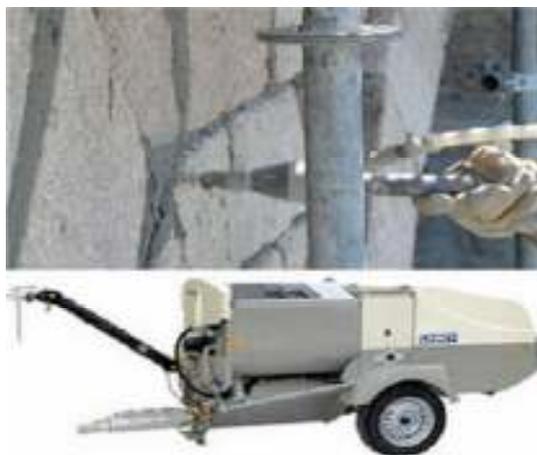
-méthode traditionnelle : celle qu'on va utiliser souvent sur les parois de ce bâtiment.

-méthode de projection par machine : est utilisée pour les fissures profondes. On va utiliser à sa place une petite pompe pour arriver à la profondeur des fissures qu'on a.

**figure4.7** : méthode traditionnelle et par injection

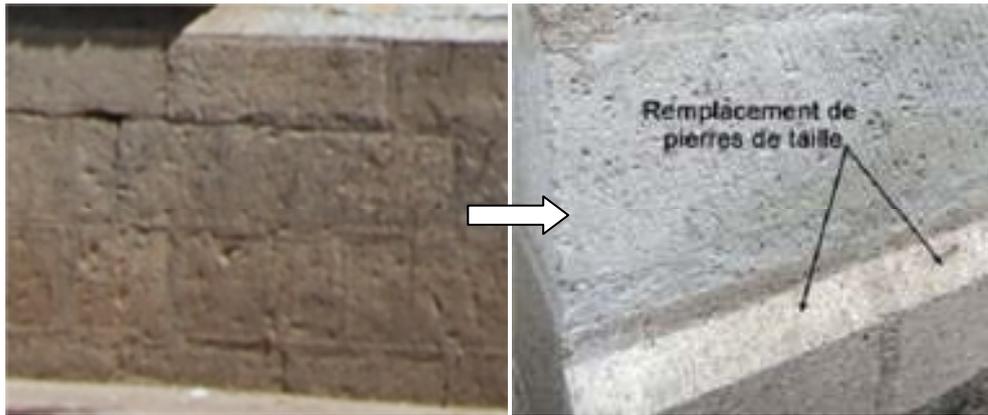
**Figure 4.8** : source et remède de traitement des pierres

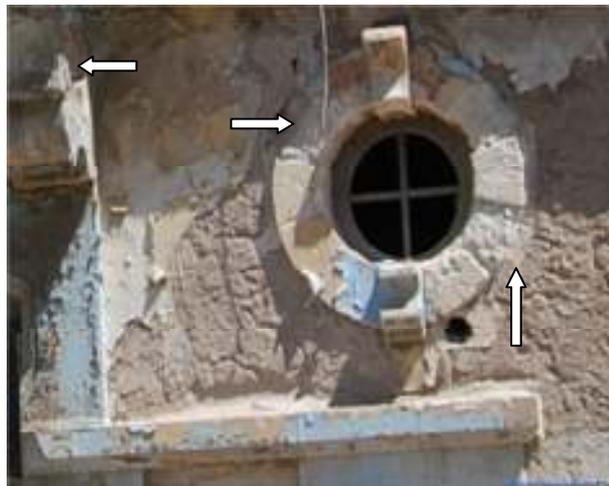
On introduit cette technique toujours à l'extérieur dans les zones où les pierres sont de géométrie complexe, avec une dégradation superficielle (figure 4.9).

**Figure 4.9** : cas visé de traitement par mortier

**Remarque** : La composition des mortiers de restauration ou mortiers de ragréage est en général complexe. Elle doit faire l'objet d'une étude préalable et d'essais de convenance. En général, ce sont des mélanges de liants (chaux aérienne ou hydraulique) avec de la poudre de pierre, des charges calcaires et siliceuses et des adjuvants dont les proportions sont déterminées par l'étude préalable, car il faut adapter la qualité intrinsèque du mortier de ragréage à celle de la pierre à réparer. Ces mortiers de réparations sont soumis à des essais semblables à ceux effectués sur les mortiers de réparation du béton (voir la norme NF EN 1504-3). En particulier, sont contrôlés la résistance à la traction et à la compression, le module d'élasticité, l'adhérence...

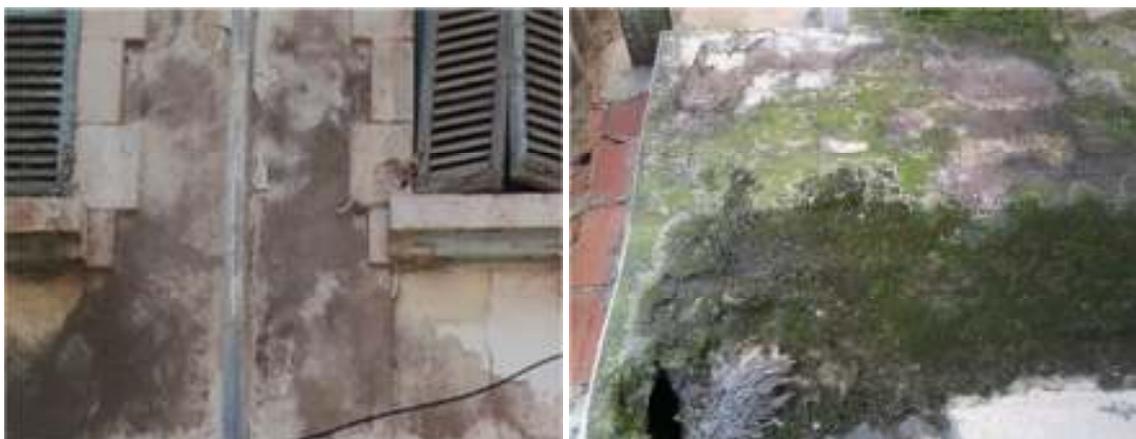
**a- Destruction de la structure de la pierre sous l'influence du sel et de l'humidité**

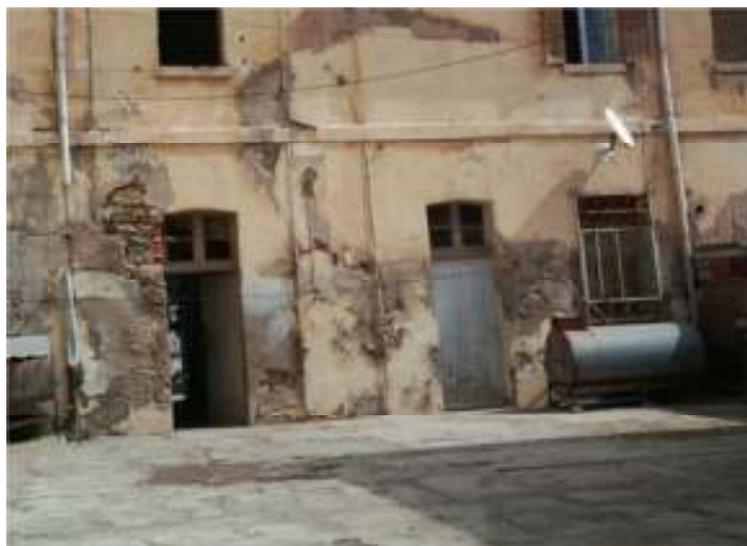
**Figure 4.11 : réparation de la cour**

On va intervenir, dans cette tâche, le changement de plate-forme pour la superficie de la cour (figure 4.11) selon les étapes suivantes :

- Reposer le dallage en pavés
- Pour les joints fins, étaler un coulis bien dosé en liant (1 volume de chaux blanche pour un volume d'eau) sur la surface (prévoir une surface raisonnable facile à traiter), après l'avoir préalablement et très largement humidifiée au jet. Pour les joints larges, on utilise de préférence un mortier de chaux blanches qui présentera moins de retrait.

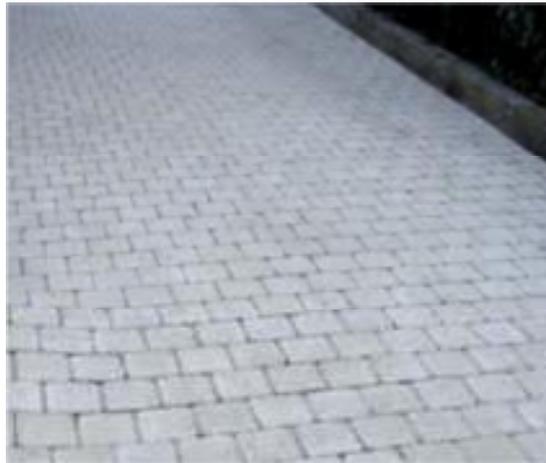
- parmi les meilleurs types de pose, on trouve le pavé en chevron ou le pavé autobloquant (figure4.12).

**Figure 4.12** : exemple de pavés autobloquant.

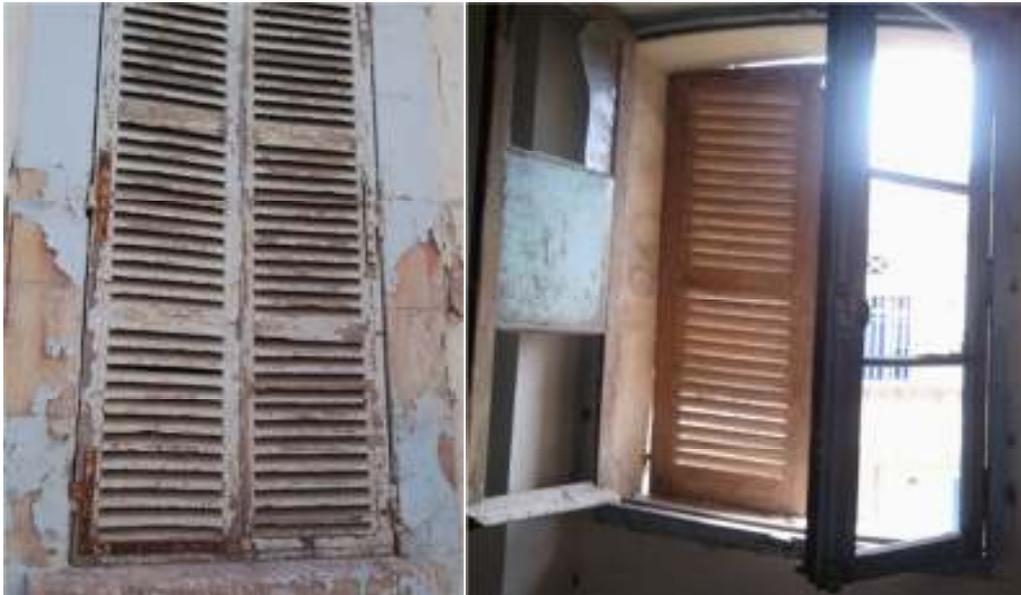
Le traitement de bois lui aussi est une étape délicate, le principe général dans ce projet est d'enlever tous les éléments en bois (figure4.13) (on prévoit un parement provisoire) et de les faire déplacer vers un atelier de menuiserie.

**Figure 4.13** : réparation des éléments de menuiserie dégradés

> Mettre la peinture : idéalement, l'application se fait en trois couches. On applique au pinceau une couche d'impression, puis on ponce à sec (papier de verre) ; couche intermédiaire, puis on ponce légèrement et à sec et à la fin on applique la couche de finition.

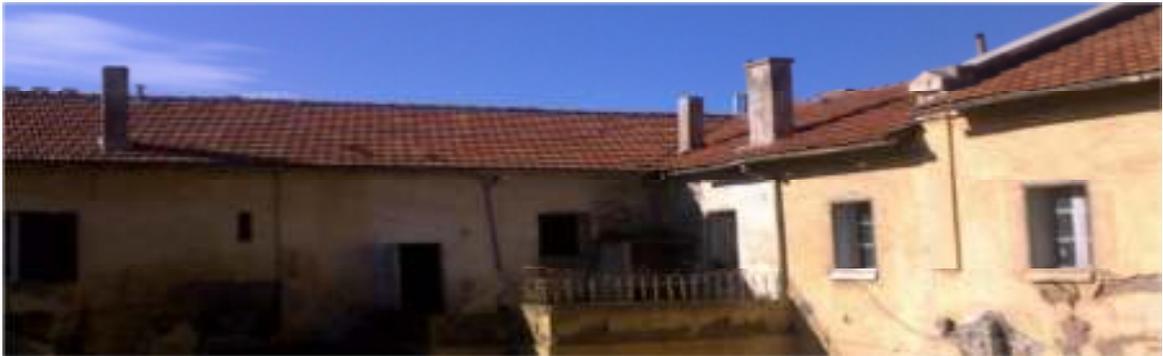
Après un diagnostic précis des altérations de la couverture (figure 4.14), nous préconisons de :

**Figure 4.14** : charpente de Toiture

1. Etayer l'ensemble de la charpente en bois.
2. Éliminer le bois détérioré jusqu'à arriver au bois sain.
3. Dans notre cas, on a des détériorations de la panne sablière, on va la remplacer par un chaînage en béton. Une membrane en néoprène sera prévue au-dessous des entrants au contact avec l'appui (chaînage de béton), afin de protéger le bois contre l'humidité.
4. Remplacer le bois détérioré par un bois sain, en utilisant un mode d'assemblage convenable pour le bois (assemblage avec emboîtement, assemblage mi-bois, assemblage à tenon et mortaise, etc.).
5. on prévoit des agrafes, des sabots ou des anneaux en acier inox boulonnés pour consolider les assemblages en bois de la charpente.
6. Un traitement insecticide et fongicide sera appliqué en surface et en profondeur sur la totalité de la charpente.

7. Déposer progressivement l'étaie de la couverture installé au début des travaux.

> Cette technique est mise en œuvre dans les blocs en générale, accepté celui de bloc B dont la panne intermédiaire exige a remplacé complètement la toiture (vue le cas avancé de dégradation).
