قسم: علم الآثار

تخصص: الصيانة والترميم

مذكرة لنيل شهادة الماستر بعنوان

مظاهر تلف حجارة مؤنثي أغادير والمنصورة بمدينة
تلمسان طرق وأساليب معالجتها

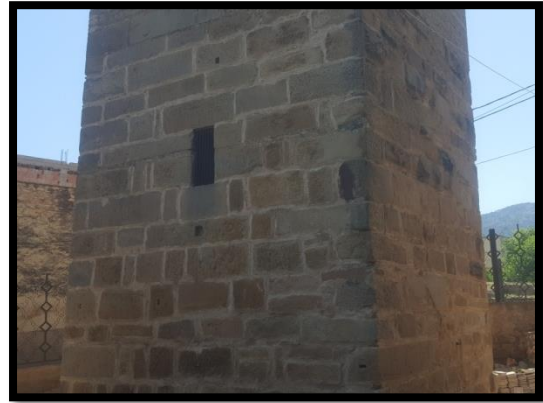
قطعة¹. وقد جسدت هذه التقنية في الجزء السفلي لمئذنة أغادير حيث تم ملء الفواصل بطبقة من الملاط لتثبيت الحجارة، غير أنه لاحظنا وجود قطع الآجر في بعض الأماكن ما بين الحجارة وبعد التطلع على تقرير الترميم لم نجد أي إشارة لإضافة هذه القطع في عمليات الترميم ومن هنا يبقى السؤال مطروح حول هذه القطع إن كانت أصلية (أي استعملت في بناء المئذنة) أو استعملت أثناء الترميم ولم تذكر في التقرير الخاص بأعمال ترميم المئذنة في إطار تلمسان عاصمة الثقافة الإسلامية.

الصورة رقم: 17 تمثل تقنية النظام الكبير المستعملة في المئذنة

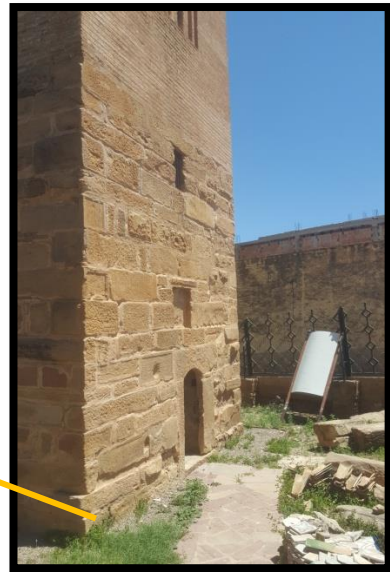
نلاحظ نمو النباتات على أسطح الحجارة والأساسات كما نجدها محيطة بالمئذنة بحيث تلتصق وتنمو على مستوى الملاط ما أدت إلى تحليل وتفكيك بعض الأجزاء منه وسقوطه وبالتالي إحداث فراغات بين الحجارة وانفصالها عن طريق الضغط عليها بفعل جذور هذه النباتات ، بالإضافة إلى ارتفاع نسبة الرطوبة داخل الحجارة خاصة الموجودة في أماكن الظل غير المعرضة لأشعة الشمس وهذا ما نلاحظه في الجهة الغربية للمئذنة ، بالإضافة إلى تأثيرها الكيميائي خاصة على مواد البناء والمتمثل في الإفرازات الحمضية التي تفرزها¹، أما عن التأثير الميكانيكي فيظهر لنا من خلال الشقوق والشروخ التي أحدثتها على الأسطح الخارجية مما سهل تسرب المياه داخلها وترسب الأتربة، حيث أن كلى هذه التأثيرات عملت على تشوه المنظر الخارجي للمئذنة .

الصورة رقم: 27 توضح ظهور النباتات على مستوى حجارة الأساس

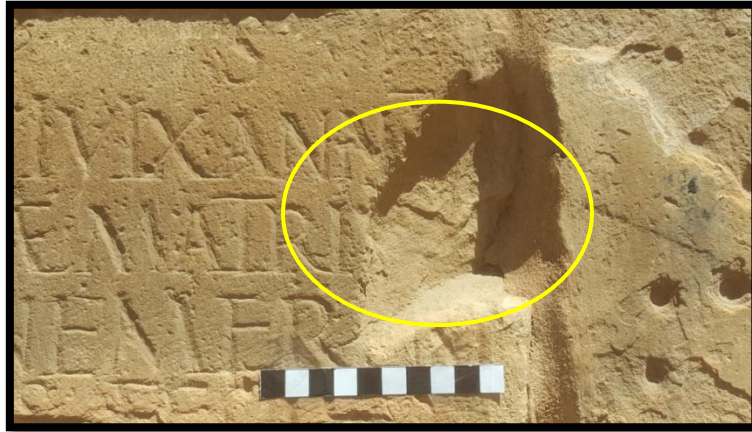
يحدث بفعل تعرض الحجارة للجفاف أو بفعل ارتفاع نسبة الرطوبة كما ذكرنا سابقا حيث أن الرطوبة تعمل على تقليل تماسك مكونات الحجر مع بعضها البعض كما تعمل حرارة الشمس على تجفيف السطح الخارجي للحجر، تزداد هذه الظاهرة عندما يكون الحجر يحتوي على طبقة غير مسامية والتي تمنع من تحرك الأملاح¹، كما هو الحال بالنسبة لحجارة مئذنة أغادير، كما أن للطحالب دور في تفتت الحجر بفعل الأحماض التي تنتجها.

الصورة رقم: 28 تفتت الحجارة.

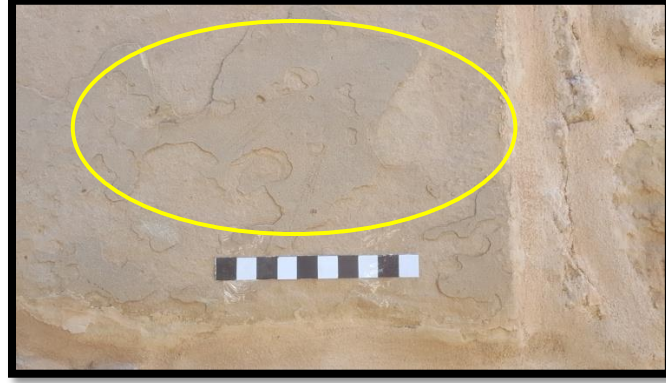
الأملاح داخل مسام الحجارة الأثرية بالإضافة إلى ارتفاع أو انخفاض درجة الحرارة فيظهر تأثيرها على السطح الخارجي بشكل أسرع من الأجزاء الداخلية للحجر ما يؤدي إلى تفكك الحبيبات على المدى الطويل¹.

الصورة رقم: 29 تقشر الحجارة.

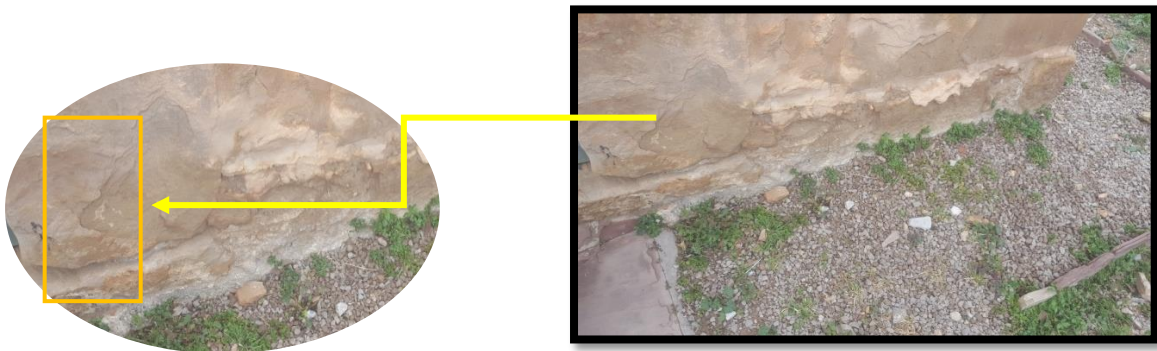
هو عبارة عن تشكل طبقة تظهر لنا على شكل أوراق متطابقة فوق بعضها البعض، مختلفة النوع والحجم ويكون هذا الاختلاف على حسب نوع الحجارة و موضعها في البناية². والسبب في ظهور التورق هو الاختلاف في درجة الحرارة ما بين الليل والنهار ما يؤدي إلى تمدد وانكماش ما يؤدي إلى ظهور الأملاح على مستوى هذه الطبقات، نلاحظ هذه التورقات على مستوى حجر الأساس الواقعة في الجهة الشمالية للمئذنة.

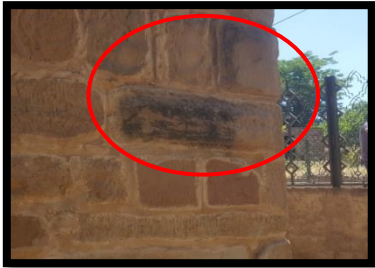
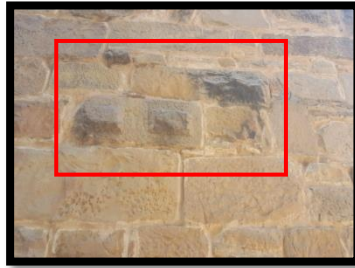
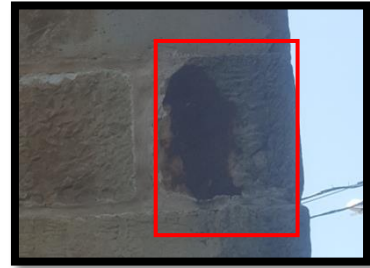
اللوحة رقم: 06 توضح تغير الألوان بالنسبة للحجارة.

__ نلاحظ كذلك تشكل ما يعرف بمرض الباتينا² على أسطح بعض حجارة المئذنة.

- كما نلاحظ ظهور الصدأ على الحجر لكننا نجهل مصدره.

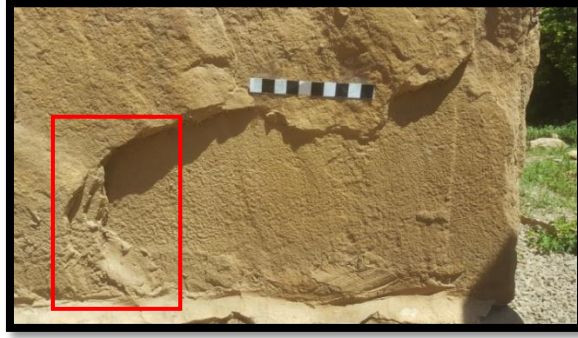
نلاحظ هذا المظهر بكثرة في حجارة مئذنة أغادير، يحدث بفعل عمليات التعرية الناتجة عن الرياح والأمطار إذ تعمل الرياح على تآكل الأسطح الخارجية للحجارة نتيجة لما تحمله معها من حبيبات الرمل فيكون تأثير الرياح على الحجارة الأثرية يتوقف على سرعتها وشدتها وعلى صلابة الحبيبات المحملة بها¹، حيث تعمل على حدوث ثقب وفجوات على الأسطح الخارجية للحجارة وتتضح لنا هذه الظاهرة بوضوح على مستوى واجهات المئذنة. أما عن الأمطار فتعمل على زيادة الرطوبة داخل الحجارة فيظهر تأثيرها من خلال تآكل الملاط وبالتالي تآكل أسطح الحجر .

الصورة رقم: 34 تآكل الحجارة.

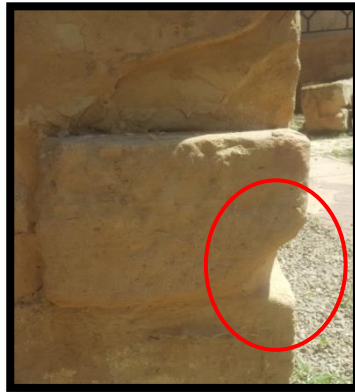
نقصد به كسور على مستوى أركان الحجارة يكون بشكل كامل أو جزئي ، يحدث هذا الانكسار بفعل الحملات الزائدة على الحجر، نلاحظه على مستوى أركان حجارة مئذنة أغادير.

الصورة رقم: 35 توضح الإنكسار

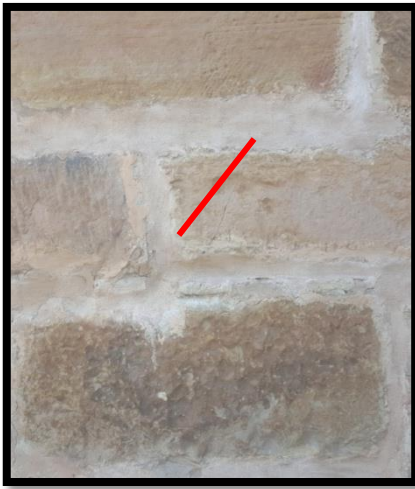
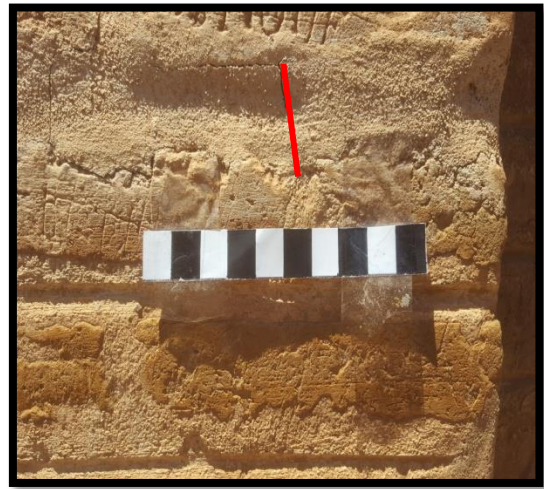
نلاحظ ظهور بعض التشققات الصغيرة على مستوى الحجارة يمكن رؤيتها بالعين المجردة.

الصورة رقم: 38 وجود الشقوق الصغيرة

الصورة رقم: 37 وجود كسور صغيرة

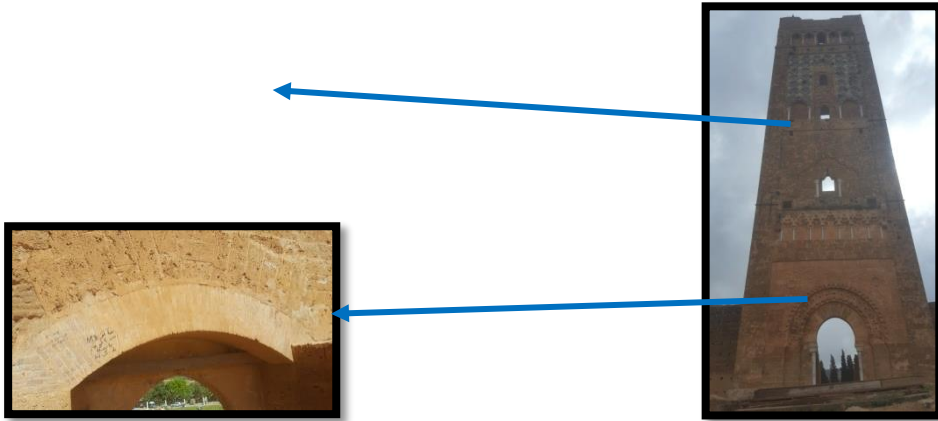
حيث تستعمل فيها قطع الحجر بشكل أفقي لتلتحم فيما بينهما وتوضع فوقها عارضة خشبية¹، وقد استعملت هذه التقنية في بناء المئذنة إذ نلاحظ استخدام قطع الحجارة في العقود المدجة في الجدار التي تزين الواجهة الشمالية للمئذنة كما نجدها مجسدة في المدخل.

الصورة رقم: 50 تمثل تقنية بناء العقود.

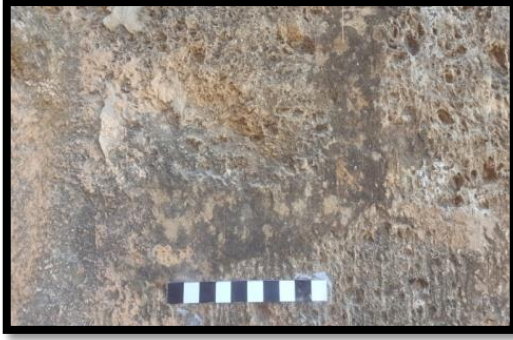
اللوحة رقم: 14 تمثل تشكل المرض الأسود على أسطح الحجارة.

يعرف هذا المظهر على أنه طبقة سوداء اللون تترسب على أسطح الحجارة الأثرية بفعل التلوث الجوي¹ (دخان المصانع والسيارات، والغازات كأكسيد الكربون والكبريت)، والتي تؤثر على الحجارة بفعل أكسدة هذه الغازات مع مكونات الحجر إذ تعمل على تفككها وتشكل طبقة عليها مما تشوه المنظر الخارجي للمئذنة، نلاحظ ظهوره في كل من الواجهتان الشرقية والغربية للمئذنة.

الصورة رقم : 59 ظهور المرض الأسود على الجدران. الصورة رقم:60 على مستوى الحجارة السفلية

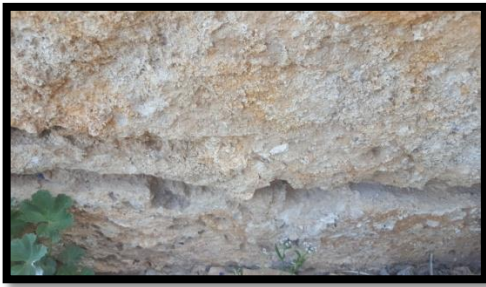
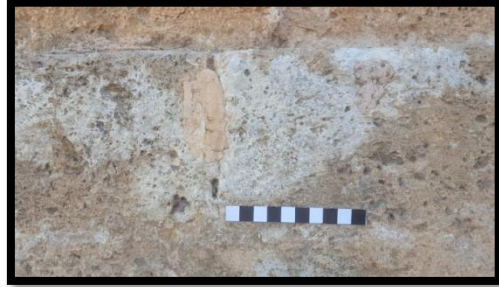
بما أن حجارة مئذنة المنصورة حجارة رسوبية مسامية فهي عرضة لهذا النوع من التلف لاحتوائها على مسامات كثيرة، مع العلم أن كلما كانت الحجارة متعددة المسامات كلما كانت أكثر عرضة للأملاح هذا ما نلاحظه على حجارة مئذنة المنصورة، إذ تعتبر الأملاح الذائبة العامل الأساسي في تلف الحجارة¹، نلاحظ ترسب الأملاح على أسطح الخارجية للمئذنة خاصة في أسفل الجدران بفعل الخاصية الشعرية بالإضافة إلى تأثيرها الكيميائي من خلال الضغوطات التي تسببها البلورات في حالة تمددها مما يؤدي إلى تفتت الحجارة .

الصورة رقم: 62 ظهور الأملاح على الأساسات

الصورة رقم: 61 تزهير الأملاح

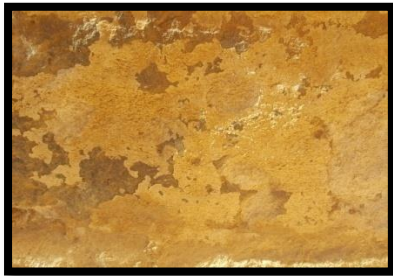
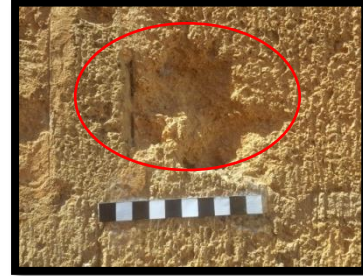
اللوحة رقم: 17 توضح ظاهرة التفتت والتقشر.

تظهر على أسطح الخارجية للحجارة، تنتج بفعل الرطوبة والأملاح بالإضافة إلى التلوث الجوي الذي يحتوي على الأحماض والتي تعمل على تفتت وتحلل الحجارة .

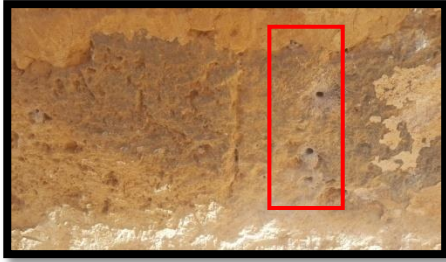
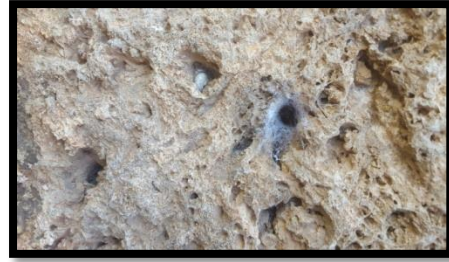
اللوحة رقم: 18 تمثل ظهور بيوت العناكب على الحجارة الأثرية.

نلاحظ انتشارها في كل واجهات المئذنة على مستوى الجدران حيث تعمل على تشويه السطح الخارجي للحجارة .

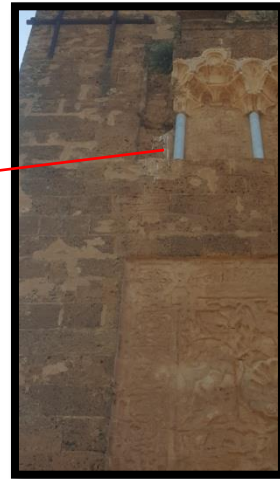
يظهر تأثيرها على الحجارة من خلال ترسبها على الأسطح وكذا الأعشاش التي تحدثها مما يسبب تشويه المنظر الخارجي للحجر دون أن ننسى التأثير الكيميائي لها إذ نلاحظ ظهورها على مستوى الجدران العلوية للمئذنة.

الصورة رقم: 70 توضح ظهور فضلات الحمام على الحجارة.

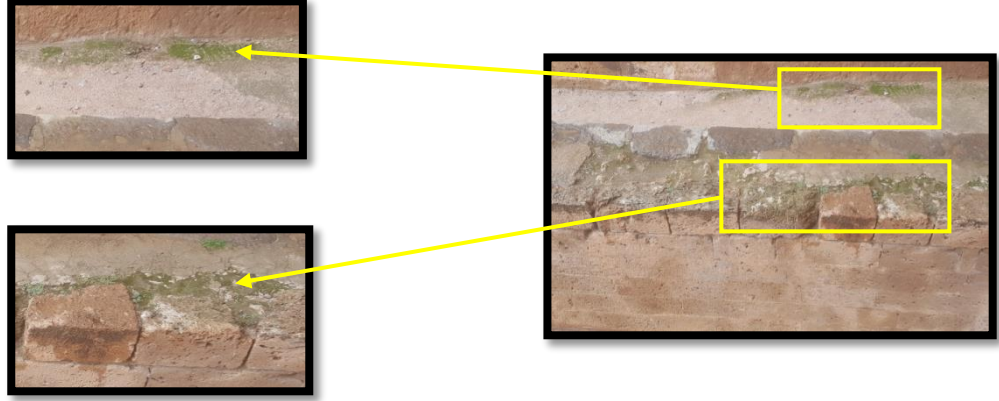
نلاحظ تشكل الطحالب الخضراء على مستوى الحجارة الأثرية إذ تعمل على تشوه المنظر الخارجي لها كما تؤدي إلى احتباس الرطوبة داخل المسام مما تسبب تميؤ الأملاح وهجرتها وإعادة تبلورها في أماكن أخرى من الحجارة.

الصورة رقم: 71 توضح تشكل الطحالب على الحجارة.

تستعمل المبيدات والمركبات العضوية وغير العضوية لقتل الطحالب عن طريق التبخير أو الرش أو تكليل المناطق المصابة أو استعمالها ككمادات، ثم يتم تنظيفها بالاستعمال محلول مخفف من النشادر بواسطة فرشاة، ومن بين الشروط الواجب توفرها في هذه المركبات:

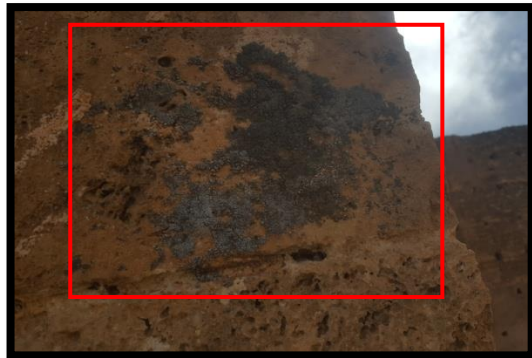
تظهر على الأسطح الخارجية للحجارة في الجهة الشمالية للمئذنة نلاحظها على شكل بقع ذات ألون رمادية مائلة إلى الأسود تعمل على إذابة معدن الكالسيوم الموجود في الحجر من خلال الأحماض التي تفرزها كما تتسبب في نقل الأملاح الذائبة داخل الحجارة مما يؤدي إلى تفتت وتشوه سطح الحجر.

الصورة رقم: 72 توضح تشكل الفطريات

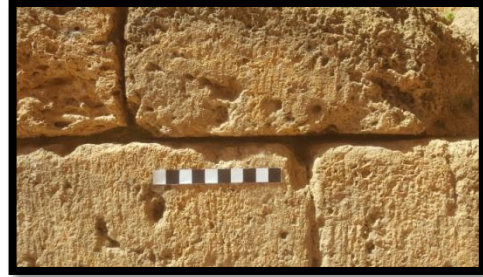
الصورة رقم: 73

اللوحة رقم: 19 توضح تآكل الملاط.

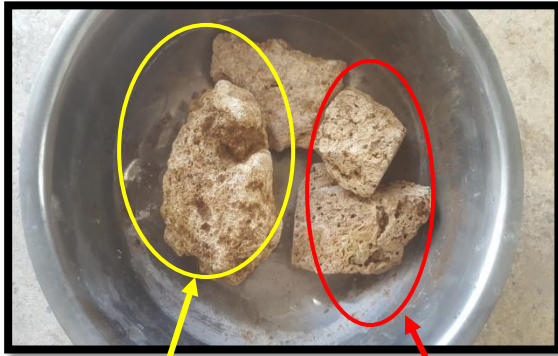
قمنا باختيار عينات الدراسة: الأولى خاصة بمعذنة أغادير جلبت من الموقع المجاور للمعذنة (العينة 1)، والثانية الخاصة بمعذنة المنصورة (العينة 2) تم اختيار هذه العينات وفقا للملاحظة بالعين المجردة والدراسات السابقة لنوعية هذه الحجارة.

عينة لحجارة معذنة المنصورة

عينة لحجارة معذنة أغادير

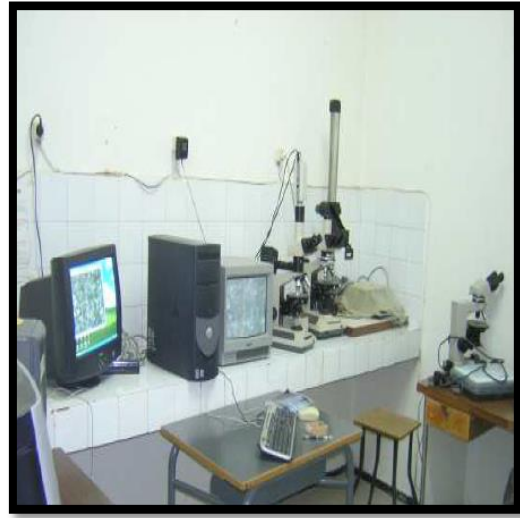
هو عبارة جهاز ضوئي يعمل بطريقة آلية يستخدم لفحص العينات بطرق طيفية حيث يقوم بإلتقاط صورة للعينة وتسجيلها مباشرة على جهاز الحاسوب، الغرض من هذا التحليل هو معرفة المكونات الداخلية للحجارة من أجل الاستفادة منها أثناء الترميم من خلال استعمال مواد ملائمة مع المواد الأصلية¹.

الصورة رقم: 76 تمثل جهاز المجهر المستقطب نقلا عن: عيساوي بوعكاز، المرجع السابق، ص 103.

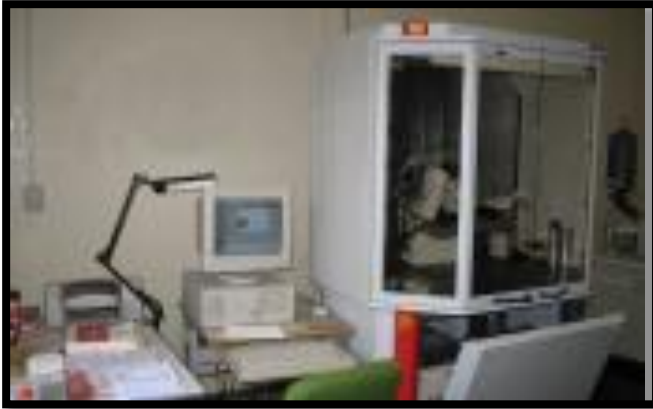
الصورة رقم: 78 تمثل جهاز
 Diffractomètre نقلا عن: عبد
 الصمد رقية، أثر الرطوبة، المرجع
 السابق، ص 108.

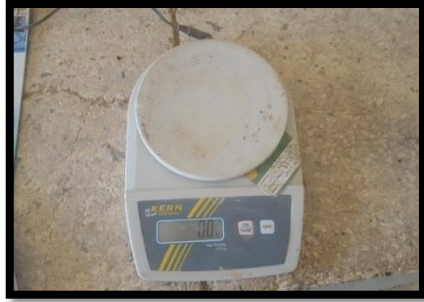
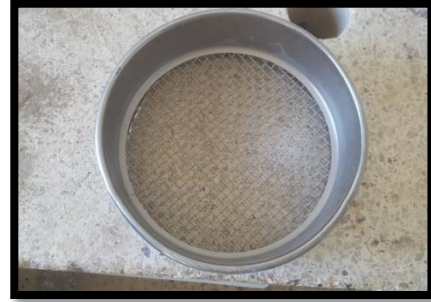
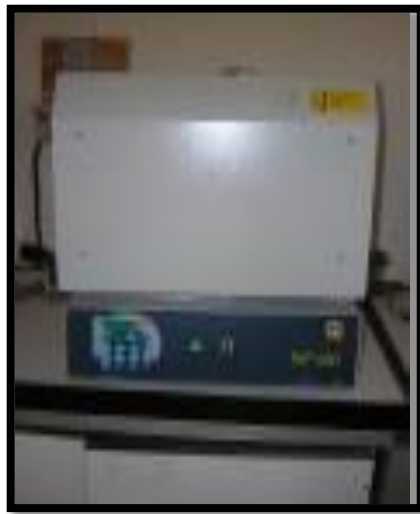
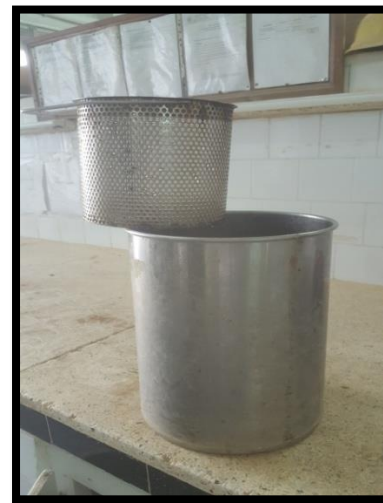
اللوحة رقم: 20 مراحل انجاز تحليل المسامية والنفاذية

الصورة رقم: 81 تمثل الميزان

الصورة رقم: 80 تمثل الغربال المستعمل

الصورة رقم: 83 تمثل الفرن

الصورة رقم: 82 تمثل إناء لوزن العينة في الماء

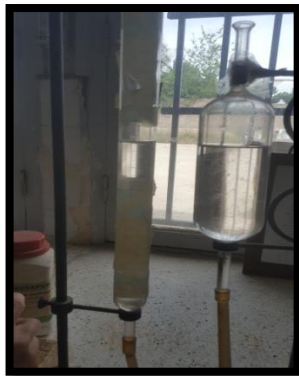
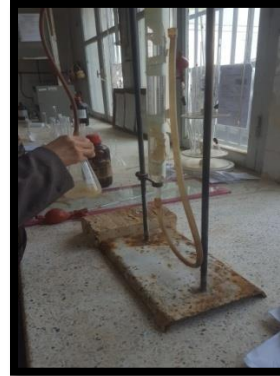
م1: وزن العينة م2: وضع العينة في أنبوب م3: إضافة حمض Hcl م4: غلق الأنبوب بإحكام

م6: تسجيل النتائج الظاهرة على الجهاز

م5: خلخلة الحمض مع العينة جيداً

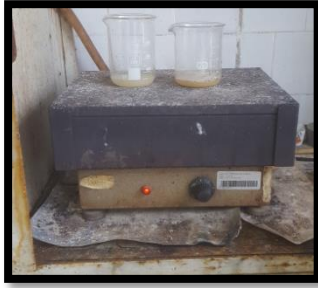
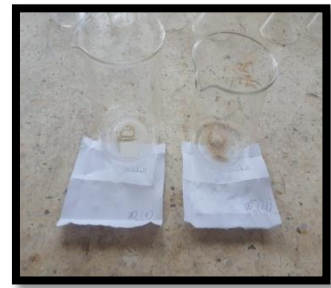
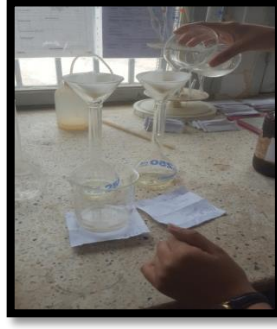
Na_2SO_4 مع كلوريد الباريوم $BaCl_2$ مما ينتج راسب أبيض من كبريتات الباريوم $BaSO_4$.

ففي حالة تشكل هذا الراسب الأبيض دليل على وجود نسبة من السيلفات .

م1: وضع العينة في إناء م2: إضافة 25 ملل من الماء المقطر م3: وضع العينة فوق الفرن

م4: ترشيح العينة بورق م5: إضافة الماء المقطر م6: وضعها فوق الفرن وإضافة

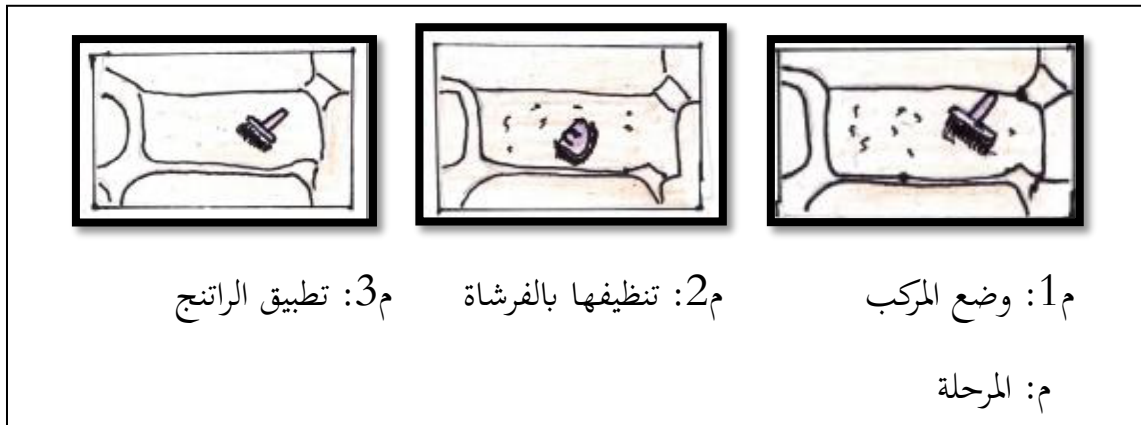
الشكل رقم: 02 يوضح مراحل تنظيف الطحالب نقلاً عن عبد الصمد رقية، أثر الرطوبة...، المرجع السابق، ص 146 (بتصرف).

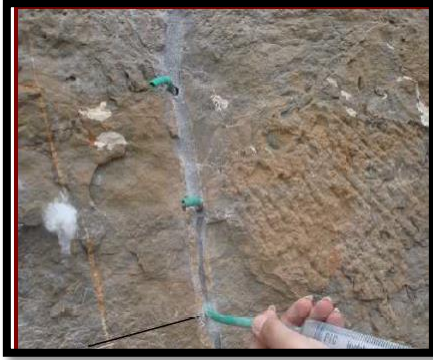
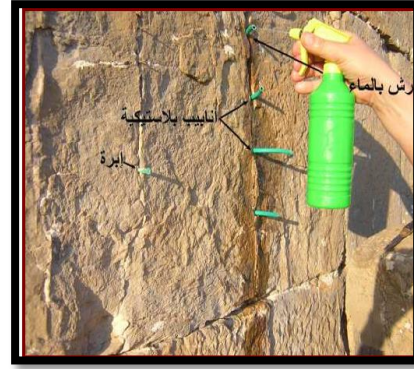
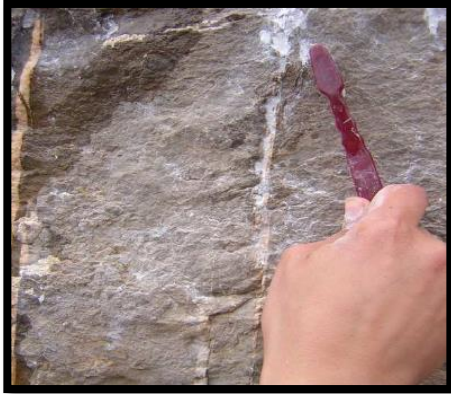
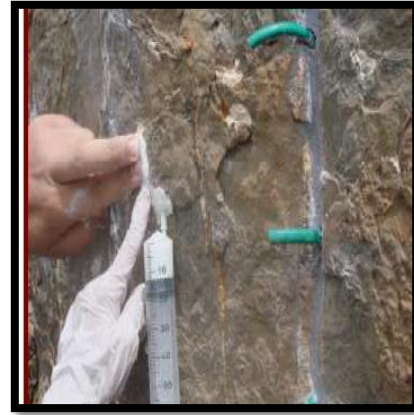
م2: حقن الماء

م1: تثبيت الأنابيب

م4: تنظيف السطح بالفرشاة

م3: حقن الملاط

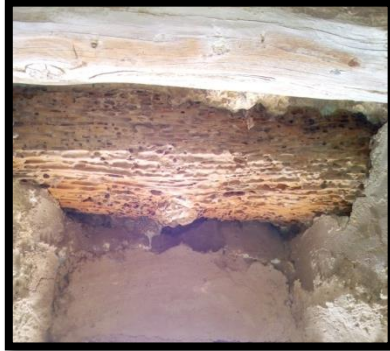
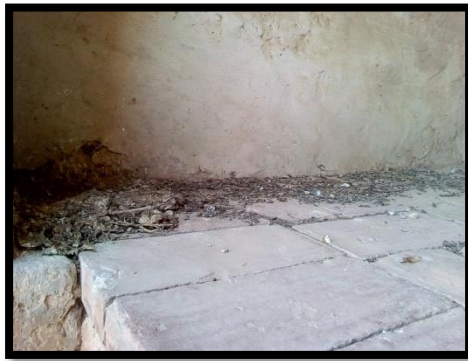
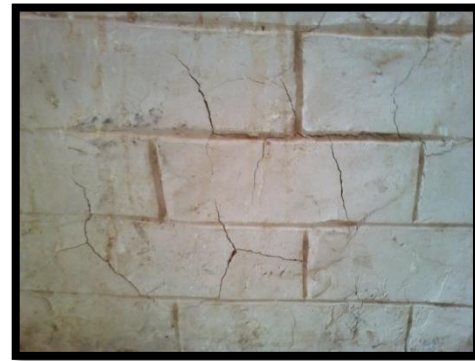
اللوحة رقم: 05 تمثل مختلف المظاهر الموجودة بمئذنة أغادير

الصورة رقم: 22 تآكل الملاط الصورة رقم: 23 ظهور الأشنة الصورة رقم: 24 تسوس الخشب

الصورة رقم: 25 ظهور التشققات الصورة رقم: 26 بقايا فضلات الحمام

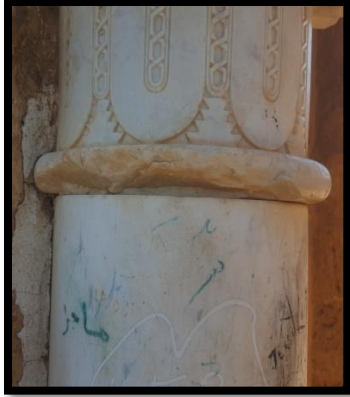
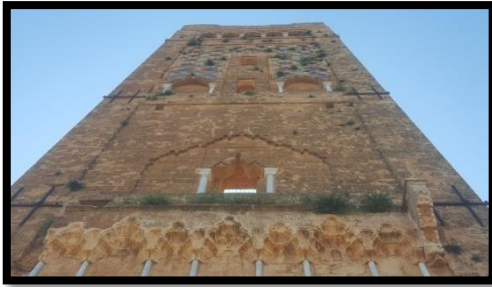
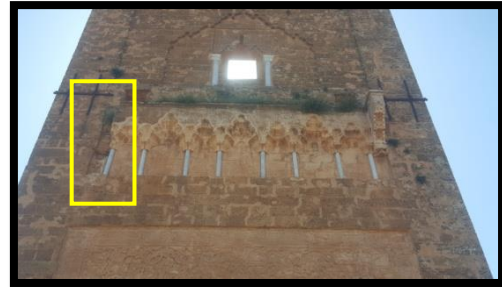
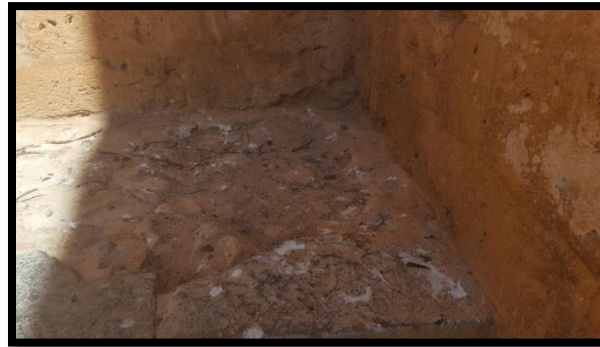
اللوحة رقم: 13 مظاهر التلف المختلفة لمنذنة المنصورة

الصورة رقم: 52 وجود النمل والصورة رقم: 53 ظهور الكتابة
الصورة رقم: 54 تآكل الرخام

الصورة رقم: 55 فقدان بعض الأجزاء
الصورة رقم: 56 نمو النباتات

الصورة رقم: 57 فضلات الحمام
