جامعة تلمسان

مذكرة مقدّمة لنيل شهادة الماستر في علم الآثار تخصص صيانة وترميم

مسجد الشلالة الظهرانية بالبيض دراسة لأعمال الترميم

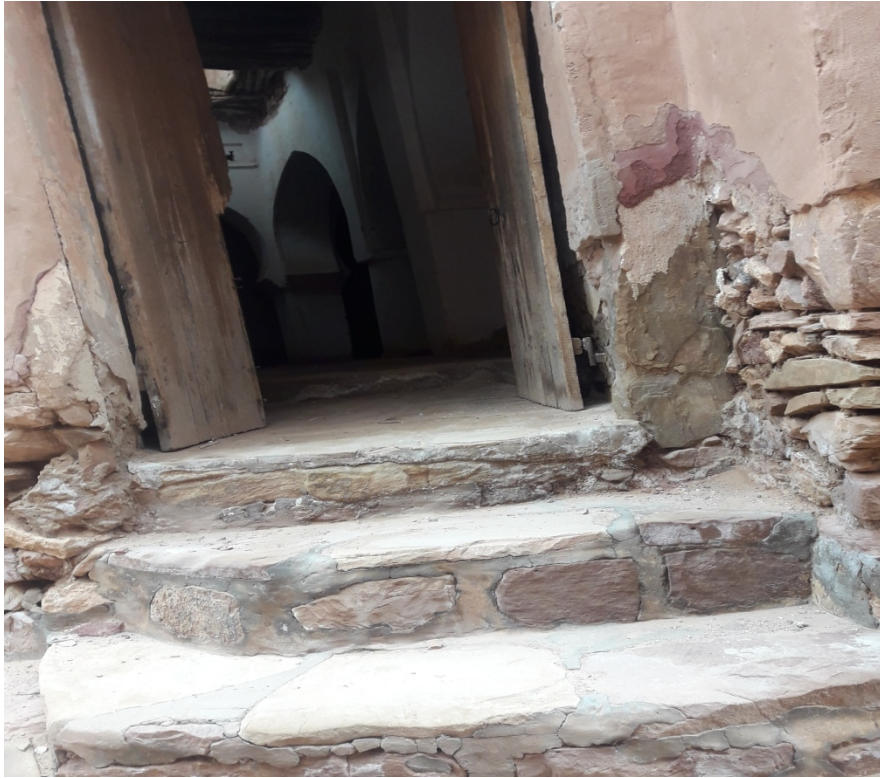
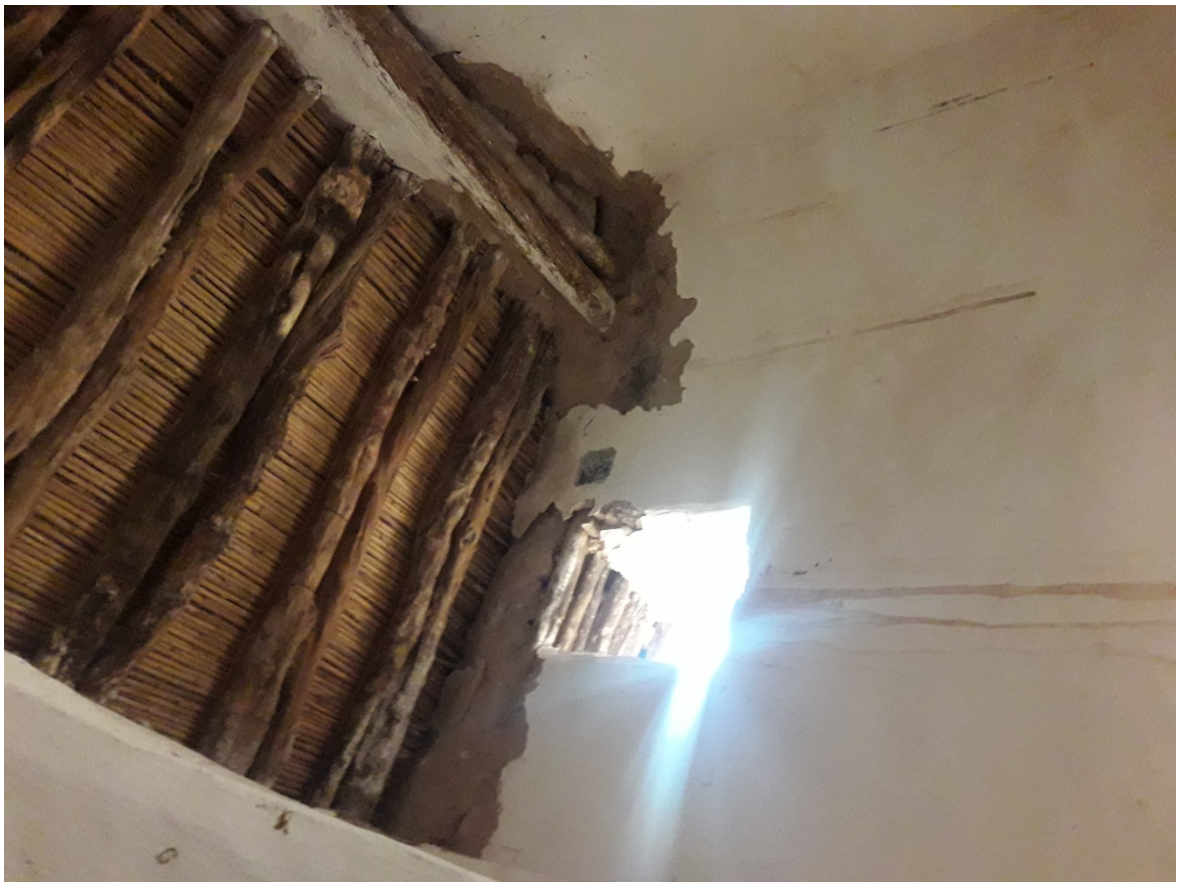
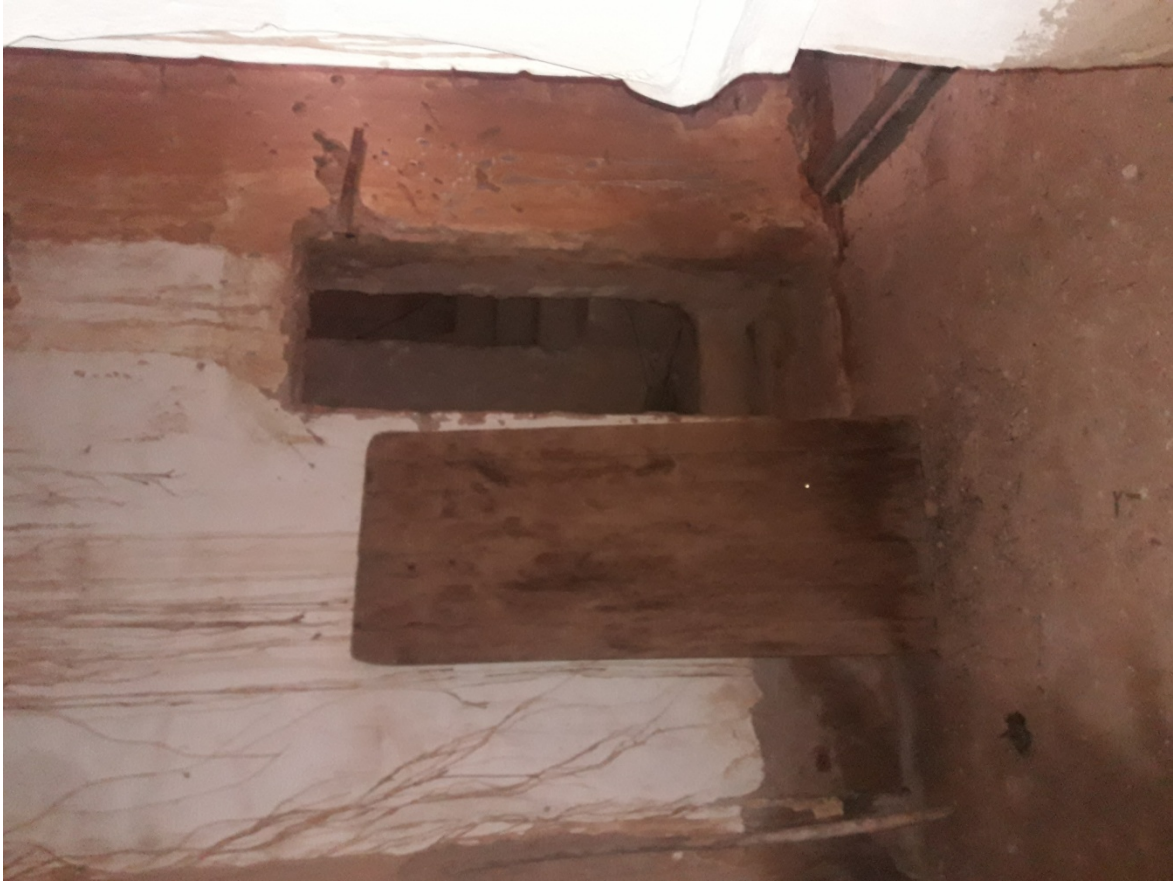
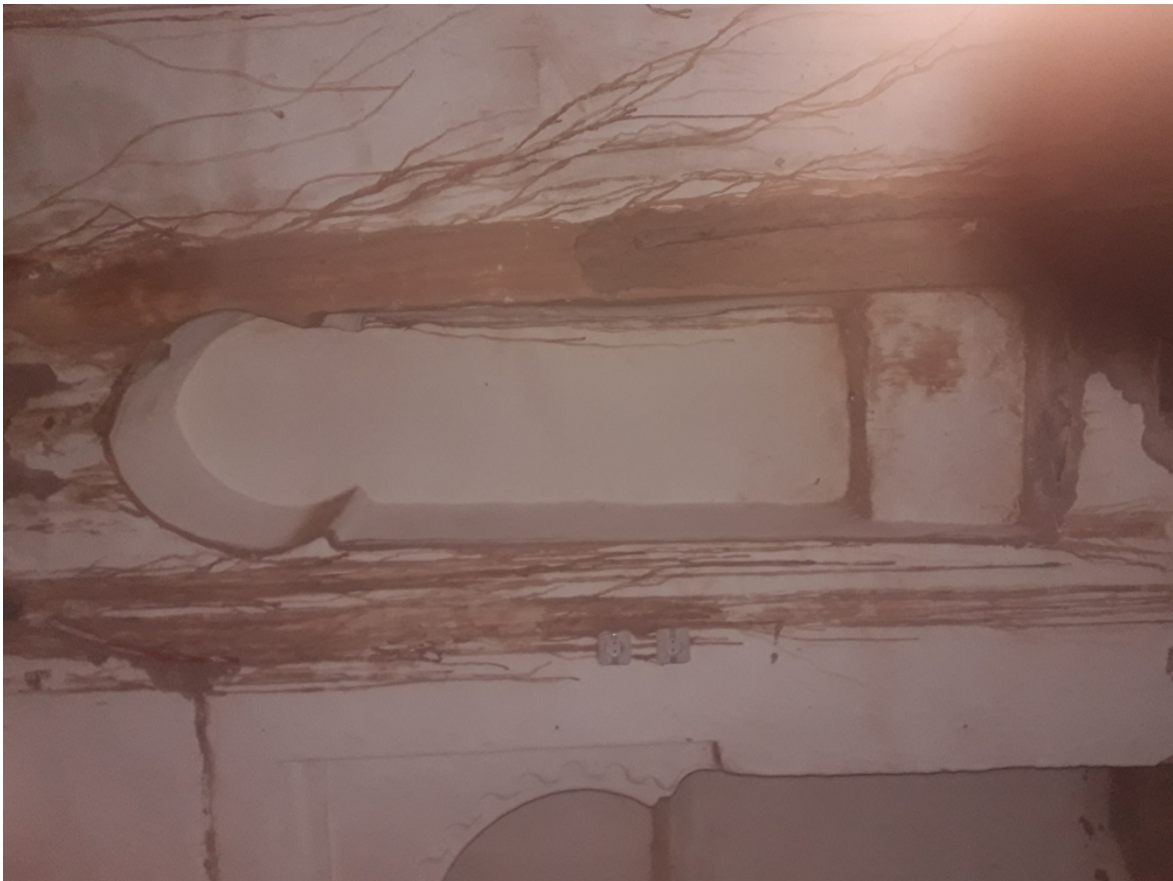
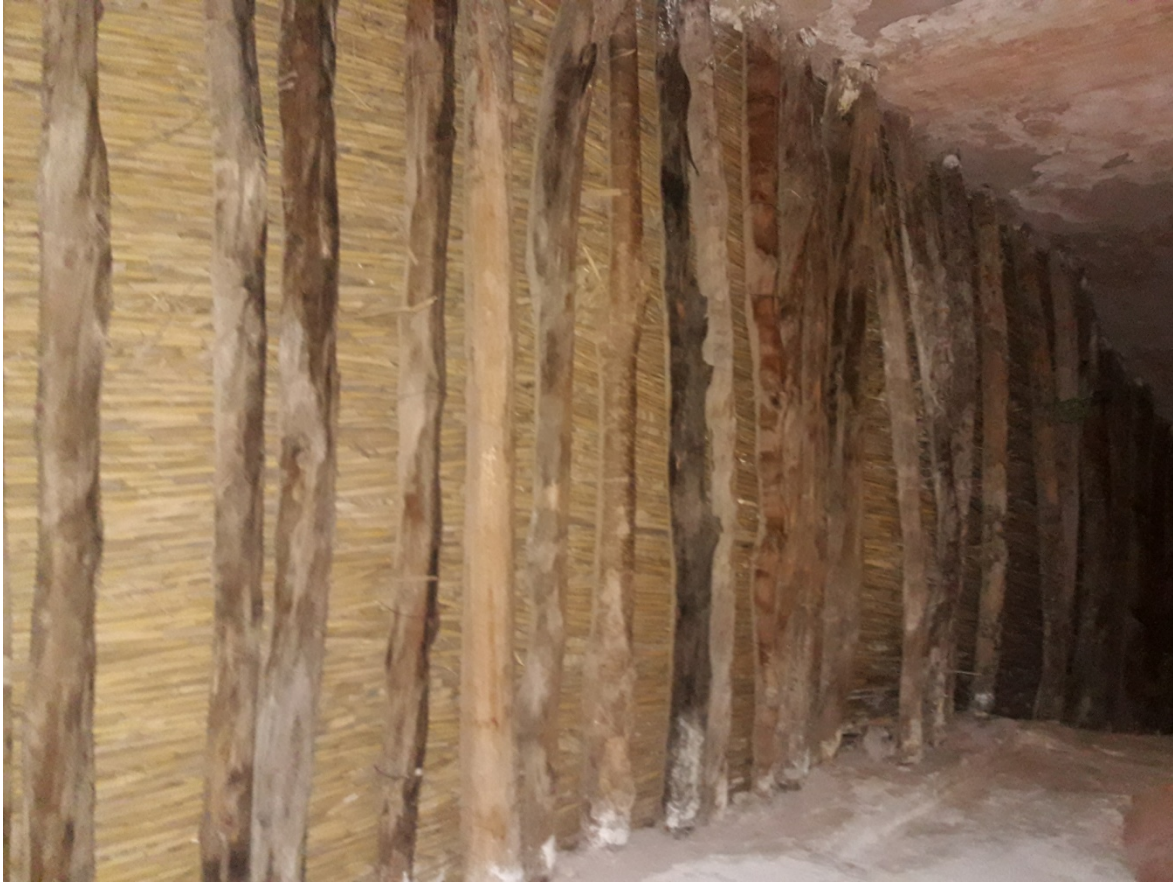
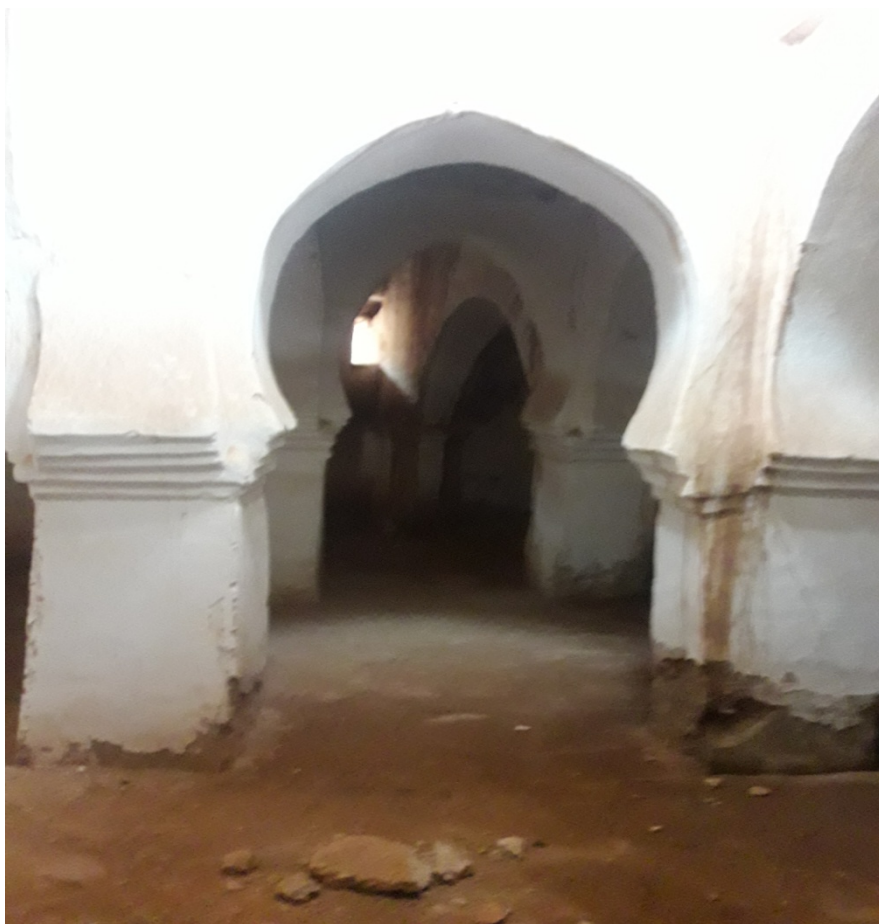
د) سقوط تلبيس الجدران: نتيجة الرطوبة والرياح (أنظر الصورة رقم 20).

هـ) تلف الأسقف: بحيث تعد من أهم أسباب الانهيارات اللاحقة بالبنائات الطوبوية نتيجة امتصاص المياه الناجمة عن سقوط الأمطار (أنظر الصورة رقم 21).

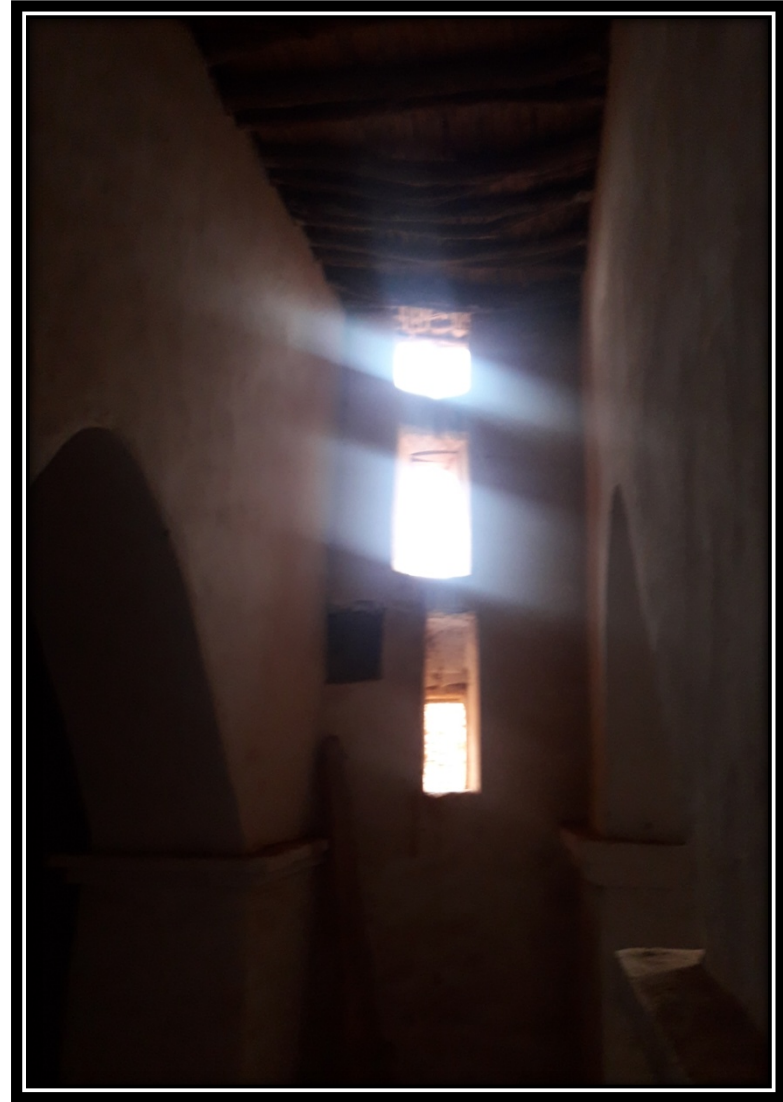
لوحة 03: نوافذ وفتحات التهوية والإنارة بالمسجد

إن بيت الصلاة مزود بنوافذ وهي موجودة داخل المسجد وهي عبارة عن فتحات صغيرة متقاربة المقاسات طولها 45 سم وعرضها 20 سم حيث نجد أربع (04) منها في الجدار المقابل للقبلة على يسار الباب الرئيسي، وأربع (04) بجهة المدرسة القرآنية، وثلاثة (03) منها فوق بعضها البعض والرابعة في الجدار الشمالي، وآخر فتحة موجودة على يسار المحراب فمجموع الفتحات بمسجد القصر تسعة (09)، أما القبة تحتوي على أربعة (04) فتحات متقابلة دورها الإضاءة والتهوية (أنظر الشكل).

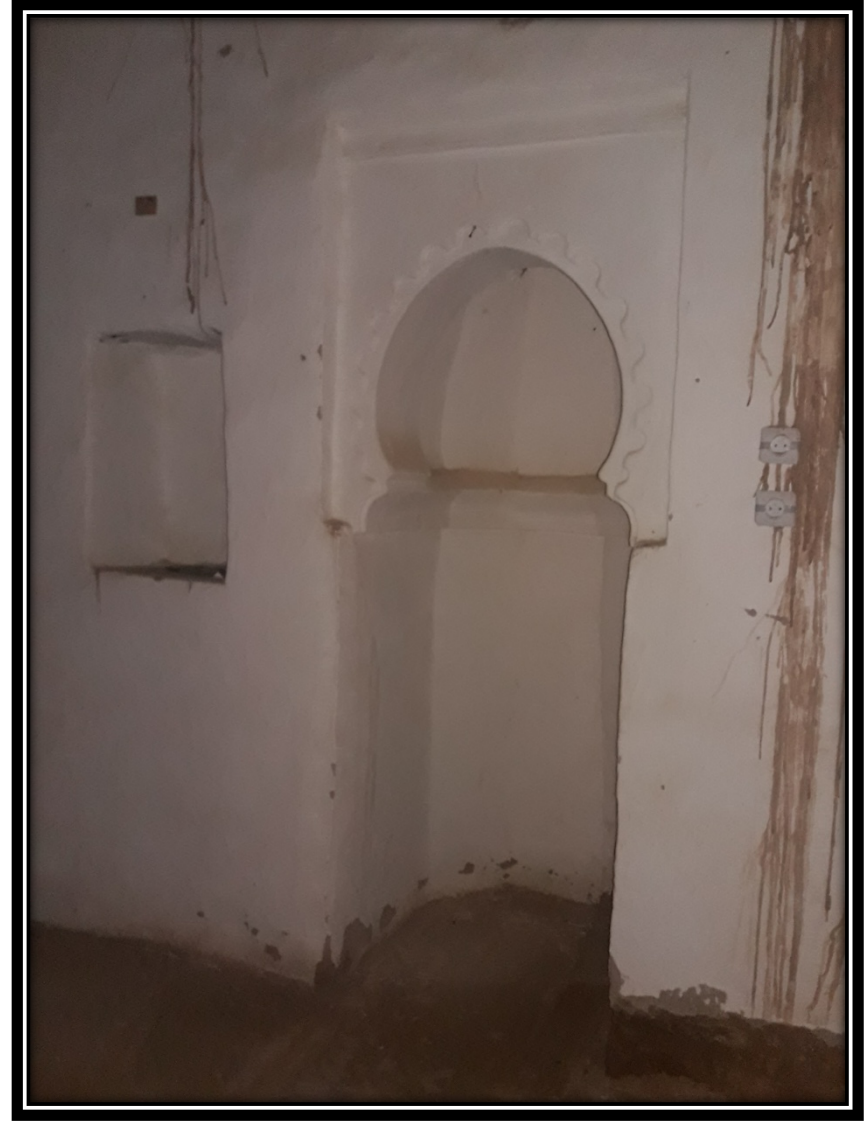
صورة 01: محراب المسجد

ج) المحراب: يتواجد محراب بمسجد الشلالة الظهرانية بجانب المنبر مجوف *** دائرة عمقها تقريبا متر واحد ارتفاعه 2 متر وعرضه 77سم فهو يقع في محور واحد مع المنبر (انظر الصورة رقم 07).

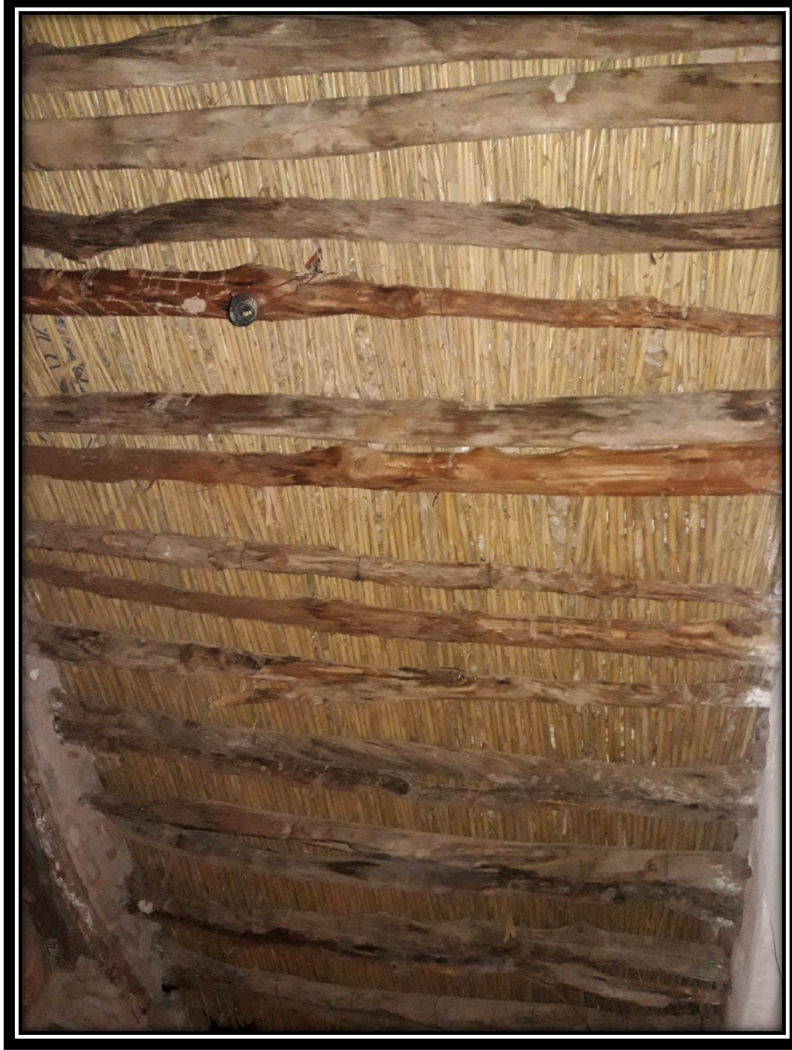
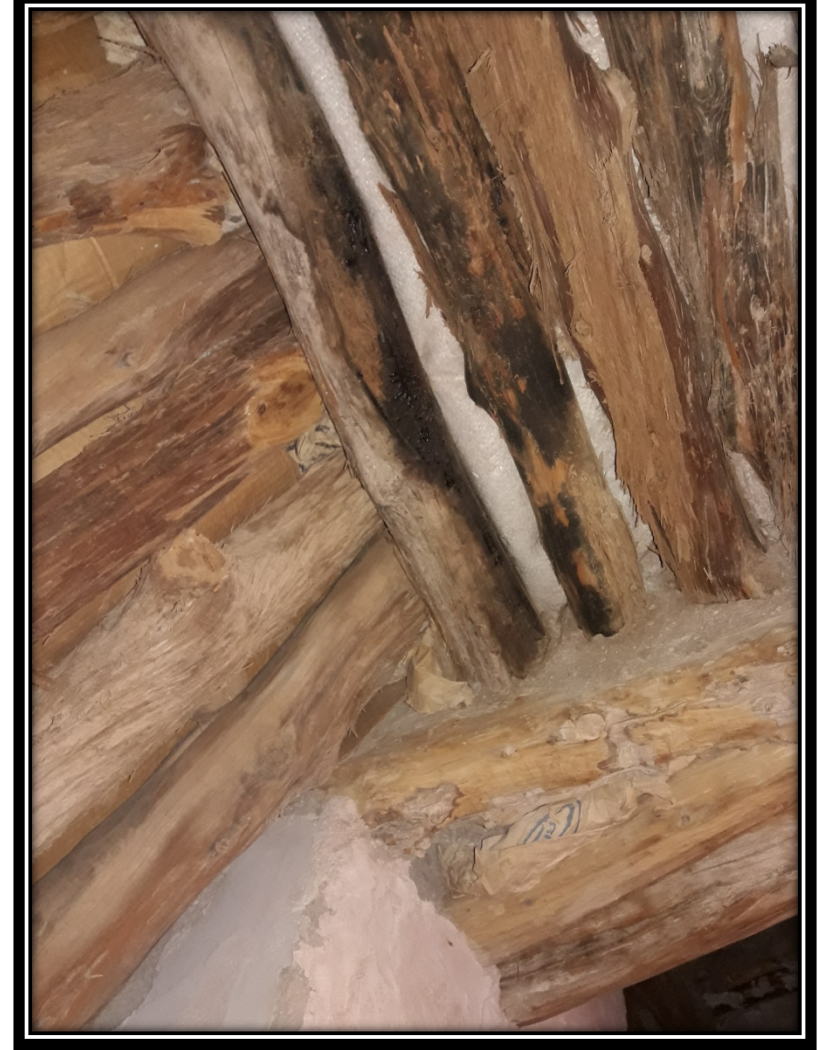
لوحة 08: سقف المسجد من الخشب والقصب

تم ترميم الأسقف بجذوع النخيل والقصب وجذوع شجر العرعار وهي مادة خام تم التدخل بها على مستوى السقف كدعائم لتثبيتته، أما شجر النخيل فوضع لتغطية السقف مع وجود مادة

الكرناف وهو الجزء الأول للجرید ومادة السعف وضعت كشبكة فوق الجرید والكرناف وتعتبر كفاصل بين المواد الخشبية وبين مادة الطين الموضوع فوقها¹ (أنظر الصورة رقم 23).

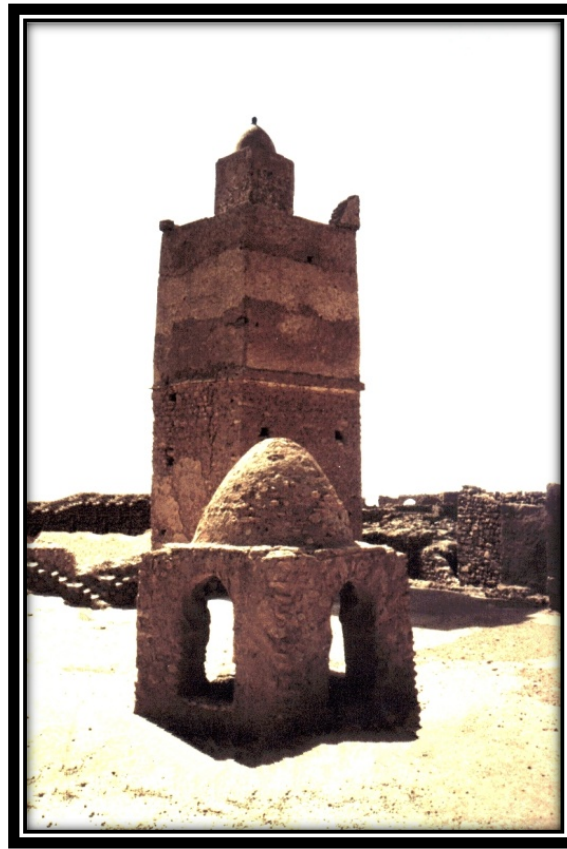
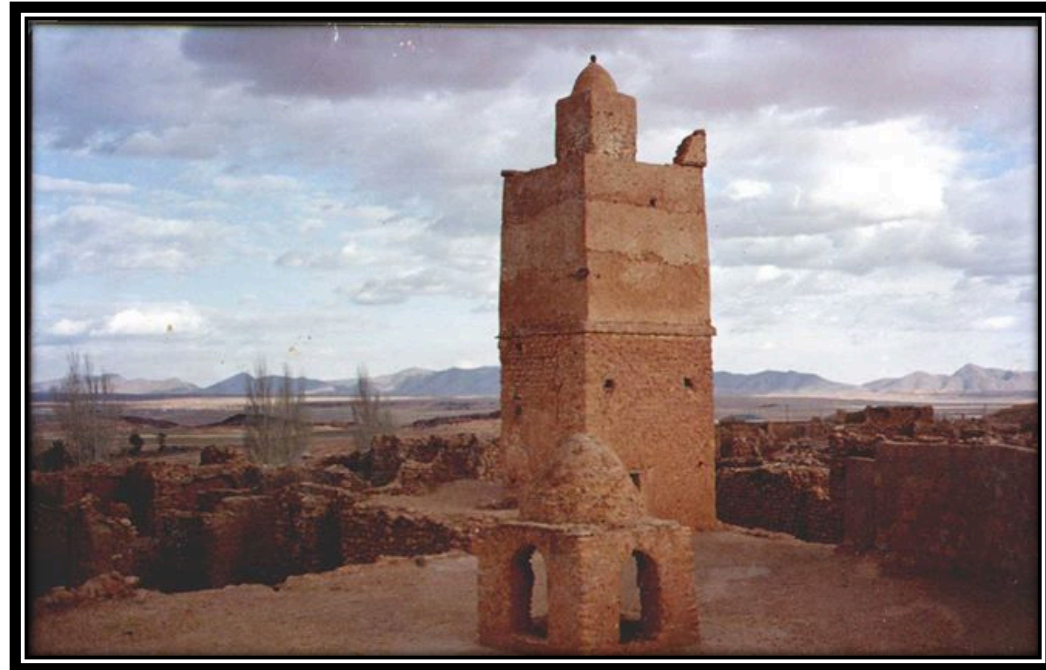
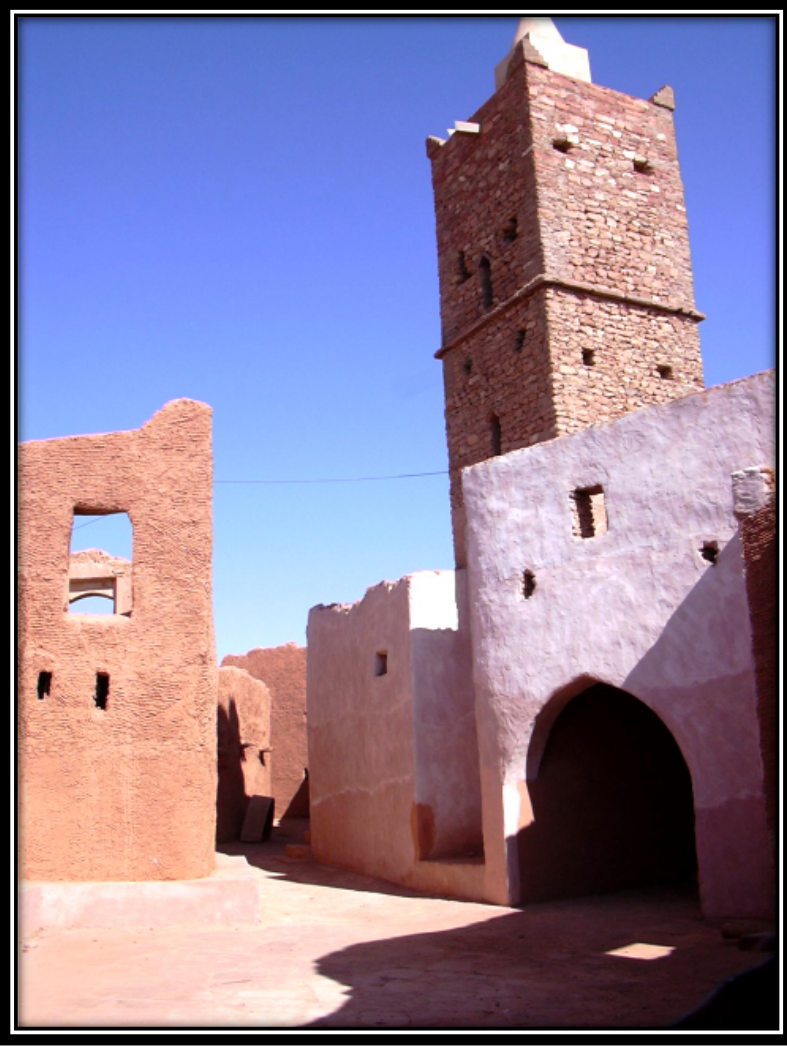
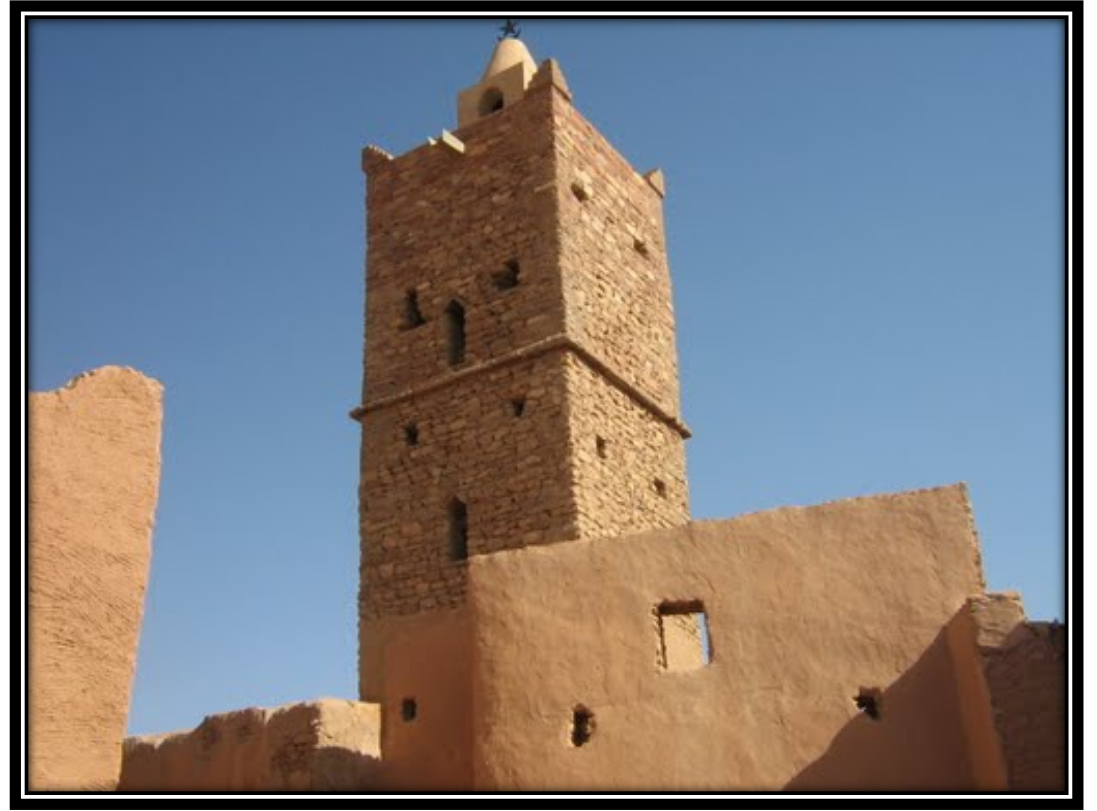
لوحة 12: صور تبين صومعة المسجد بعد الترميم

تم هدم الصومعة الأصلية وإعادة بناء صومعة مشابهة لها من مادة الحجر تعتبر أعمال تجديد وإعادة بناء وليست أعمال ترميم
