Mémoire pour l'Obtention du Diplôme
De Master en Génie Civil
Spécialité : Construction Métallique

**ETUDE DU RENFORCEMENT D'UN PONT METALLIQUE
CAS DU PONT BIAIS 10M A OULED MIMOUN**

Notre projet consiste de faire une évaluation de résistance d'un pont métallique ferroviaire a treillis construit a 1889 a OULED MIMOUN. Wilaya de Tlemcen, Le projet porte sur plusieurs partie, une partie d'historique des chemins de fer algériens et des généralités sur la typologie des ponts, ainsi que des exemple de pont métallique ferroviaire du 19eme siècle a travers le monde, une autre partie d'expertise du pont, la troisième partie sera consacré a la détermination de la résistance du pont, on clôtura notre projet par un programme de renforcement du pont.

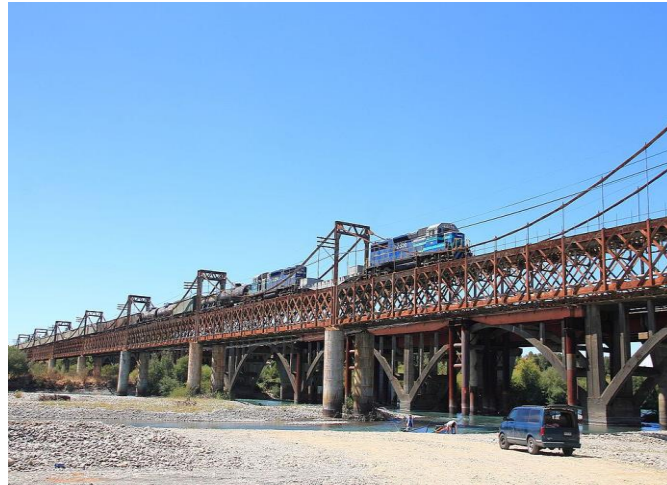
Photo.2.4 Pont sur le Río Toltén.(5)

l'un des ponts les plus longs de la ligne de chemin de fer Valparaiso-Santiago-Osorno dont Tous les ouvrages ont été construits par Schneider et Cie (Chalon-sur-Saône), Le pont de Tolten, au sud de Temuco est un Pont suspendu à travées multiples (9 travées) qui mesure 450m de long avec voie unique

Les pylônes, les câbles et les suspentes ont du être ajoutés pour faire face a l'accroissement du trafic

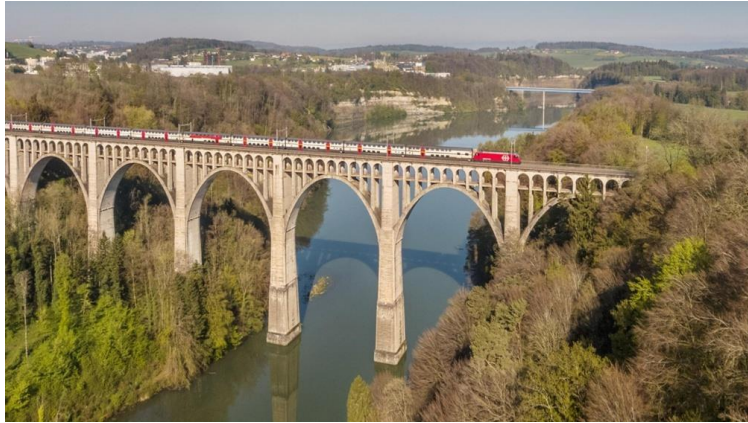
Photo.2.7 Viaduc de Grandfey réhabilité.

Le Viaduc de Grandfey à été renforcé en 1927. En conservant la structure métallique, les piles ont été recouvertes de béton armé ; des arcs en béton armé et des voûtes lettes construites entre les piles assurent la liaison avec le tablier.

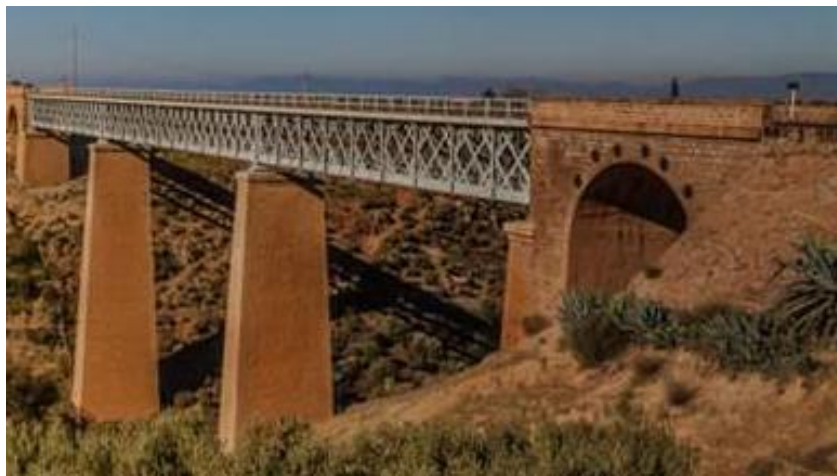
Photo.2.10 Pont de SABRA.(7)

L'ouvrage a été construit en 1889 et se situe dans la région de Sabra Wilaya de Tlemcen. Avec 3 travées de 23,29 et 23 m, la portée de l'ouvrage est de 76,45 m contenant une seule voie de 3 m de largeur et reposant sur 4 appuis dont 2 culées et 2 piles. Sa fonction est d'assurer le passage des trains allant de Tlemcen vers Maghnia (7)

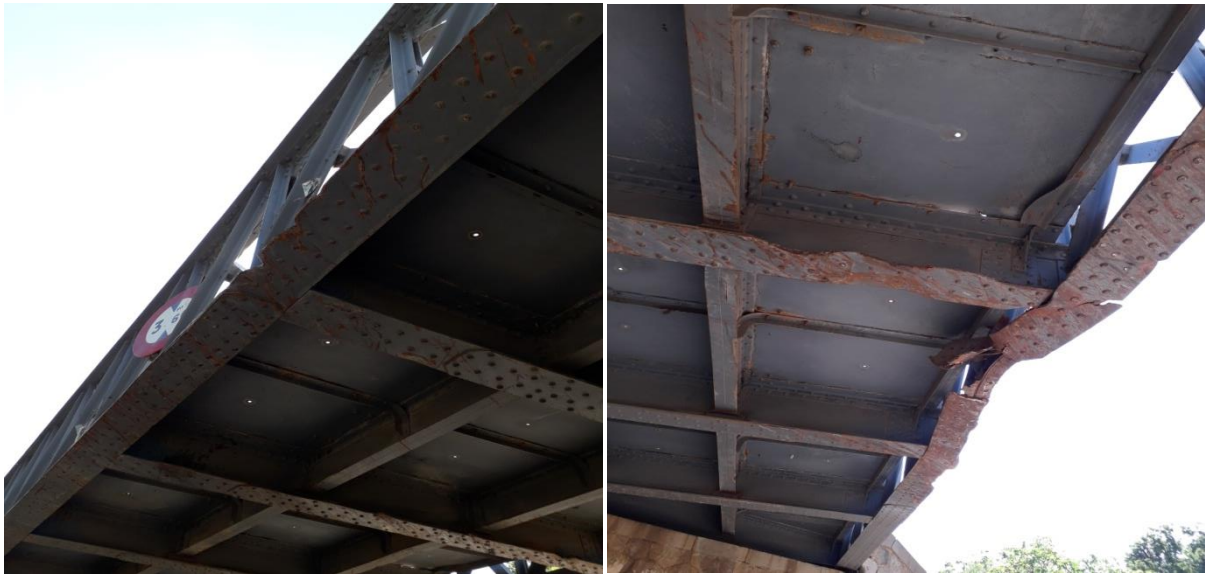
Photo.3.5 Vue de dessous du pont.

Du côté sud, (côté de SEBDOU) la semelle de la membrure inférieure est déformée à cause du choc et un endommagement tout le long de la largeur de la semelle inférieure du 5eme panneau a été relevé. Ces dégâts sont surtout concentrés Au milieu, plus précisément sous les panneaux 5 à 7 en allant de la gauche, On remarque aussi de la corrosion sur à peu près tout le long de la semelle inférieure des deux poutres.

Le désordre sur la photo, est apparu suite aux chocs répétés de véhicules poids lourds, dépassant la hauteur du gabarit indiquée depuis plusieurs années

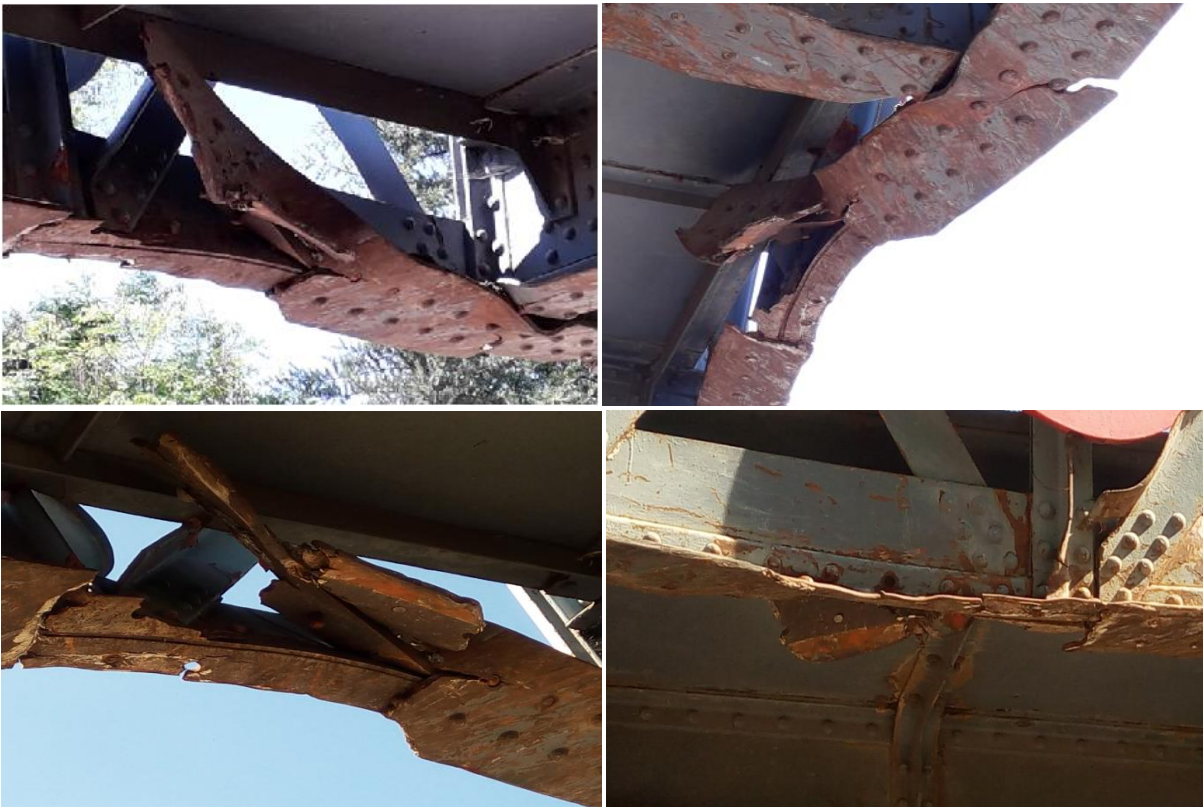
Photo.3.7 Semelle de la membrure inférieure du 5 eme panneau vu de différents angles.

Déformation plastique et rupture de la semelle avec un état avancée de corrosion, Propagation de la fissure au niveau du rivet qui a conduit a une déchirure de la semelle, Flèche de l'âme suite au choc du camion hors gabarit

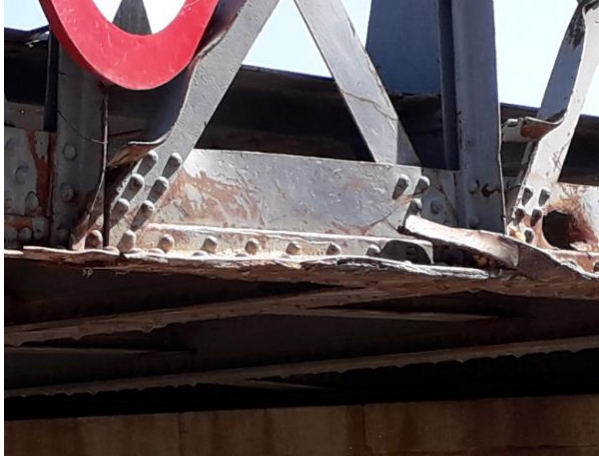
Photo.3.8 Vu d'en face 6eme panneau coté SEBDU.

Semelle déchirée, déformation plastique suite aux accidents, on remarque aussi une corrosion foisonnante aux extrémités de la partie déformée

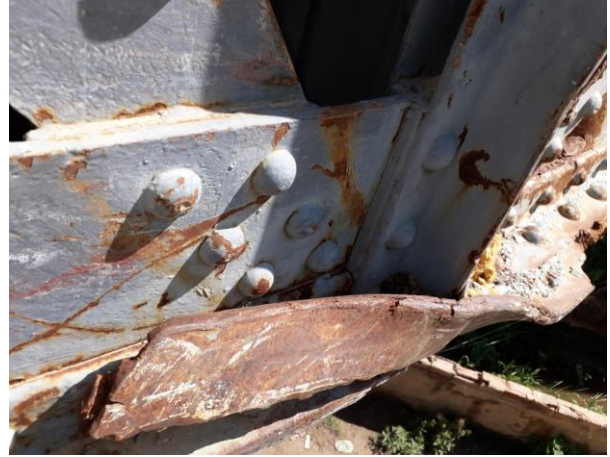
Photo.3.9 Semelle inférieure du 6em panneau (coté SEBDU) vu d'en haut.

Diminution de la section transversale (diminution d'inertie) a cause de la disparition du fer pudelée sous choc d'accident et corrosion au niveau de la semelle.

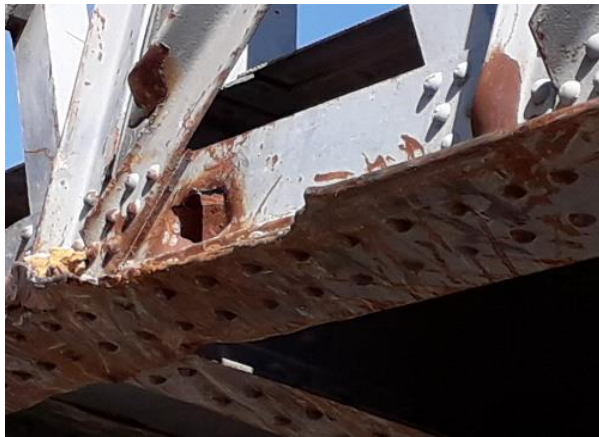
Photo.3.11 Trou au niveau de l'ame.

Trou au niveau de l'ame de la fibre inférieur du 7ème panneau

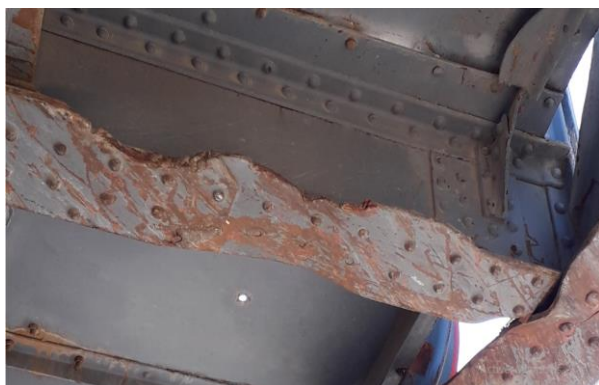
Photo.3.14 Poutrelle courante du milieu du pont.

Déformation et réduction de la semelle au niveau de la poutre courante la plus sollicitée en accident, rupture par cisaillement des têtes des rivets

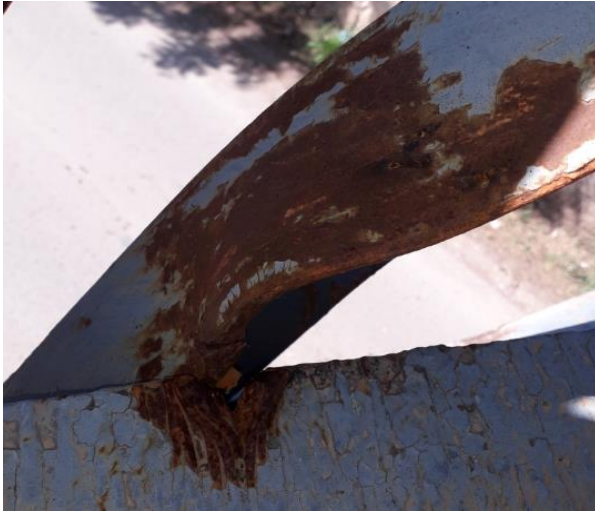
Photo.3.16 Propagation de la corrosion.

Corrosion des zones déformée après effritement de la peinture, Déchirure et déformation au niveau de la cornière extérieure

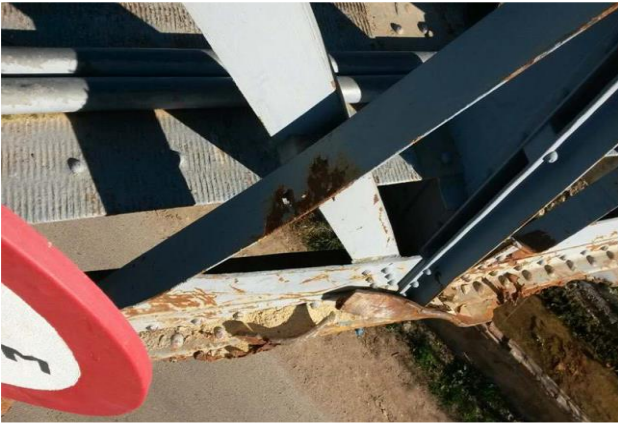
Photo.3.19 6ème panneau coté SEBDOU.

De même que le 7ème panneau Les zones frappées par le choc d'accident sont corrodée après effritement de la peinture surtout sur la cornière extérieure

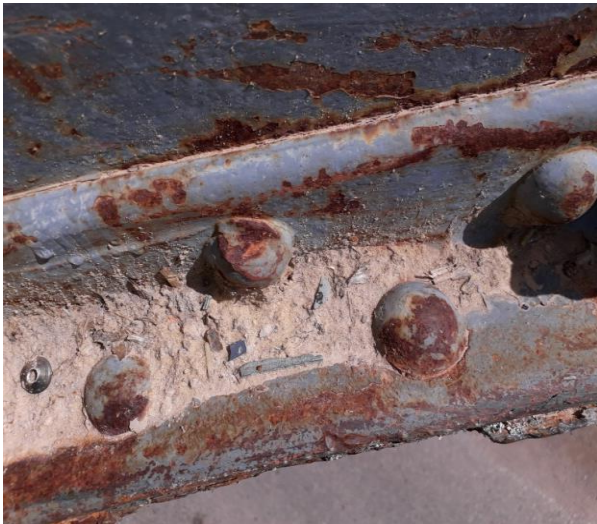
Photo.3.21 Rivets d'assemblage âme-semelle.

On a repéré plusieurs têtes de rivet en corrosion, et la partie autour sur la semelle.

Les têtes des rivets sous choc sont presque tous en état de corrosion.

Fissuration à partir d'un trou de rivet et disparition du rivet.

Corrosion de l'âme suite au vieillissement et effritement de la protection (peinture).

Les autres rivets sont toujours en bon état.

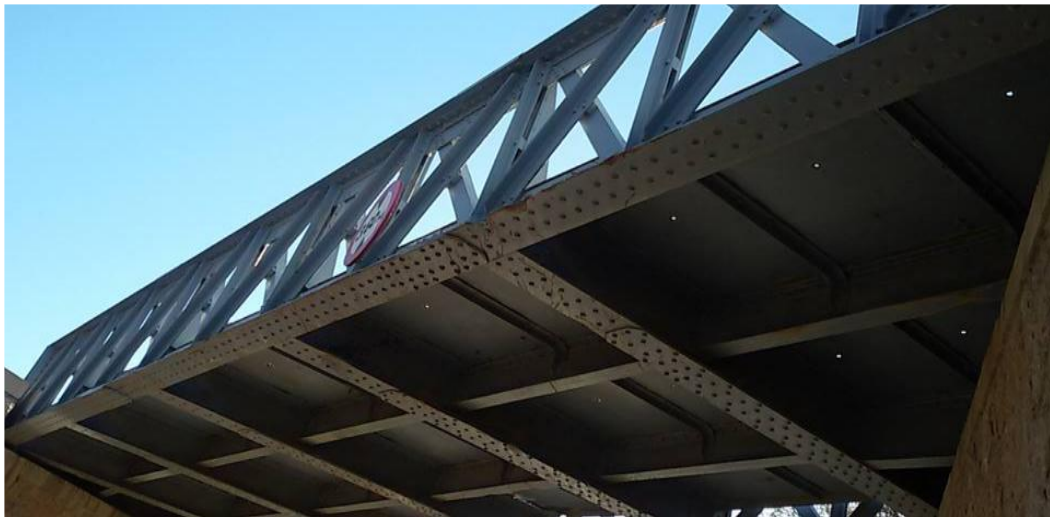
Photo.3.29 Poutre principale coté nord.

Sur la poutre côté nord, on ne relève pas trop pathologies sur la semelle inférieure de la poutre 2, sauf quelques petites (éraillures, accidents et moins de corrosion).

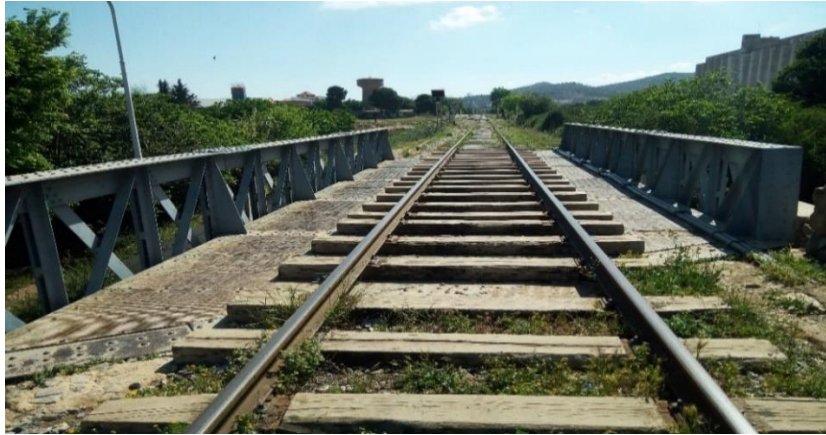
Photo.4.2 Vu supérieure du tablier du pont.

Le tablier se compose d'une tôle métallique de 8 mm d'épaisseur, deux rails métalliques et de traverses en bois.
