MEMOIRE

Option : Aménagement et Gestion des Forêts

Analyse des aménagements antiérosifs dans le bassin versant d'Oued El-Malah
(Wilaya d'Ain Témouchent)

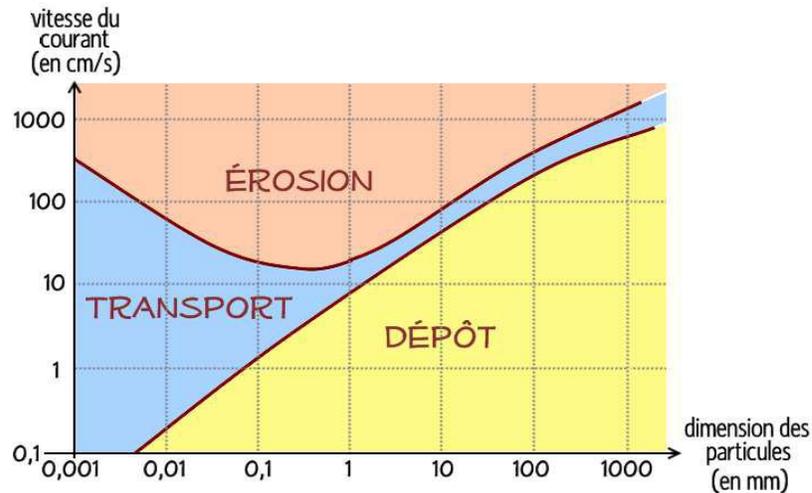
Figure 1 : Diagramme de Hjulstrom (1935)

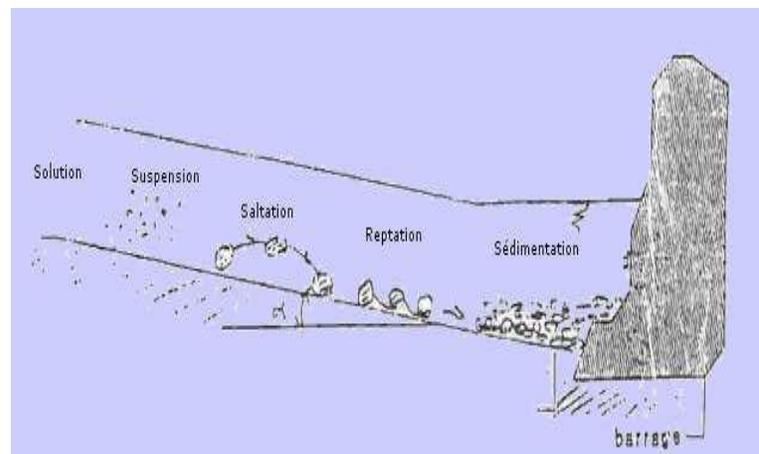
Il correspond au mouvement des sédiments vers l'aval, que ce soit sur un versant ou dans un cours d'eau. Il est dû à la fois aux gouttes d'eau de pluie (par rejaillissement= effet splash) et aux eaux de ruissellement. Ainsi, le transport est assuré par ces eaux. Cependant, il est à signaler que le mode de transport par effet splash est généralement négligeable sauf sur pente forte. Ce sont surtout les eaux de ruissellement qui sont les plus responsables du transport des particules du sol détachées. Les modes de transport par ruissellement sont illustrés sur la figure 2 :

Figure 2 : Modes de transport par ruissellement (Yacouba, 1999)

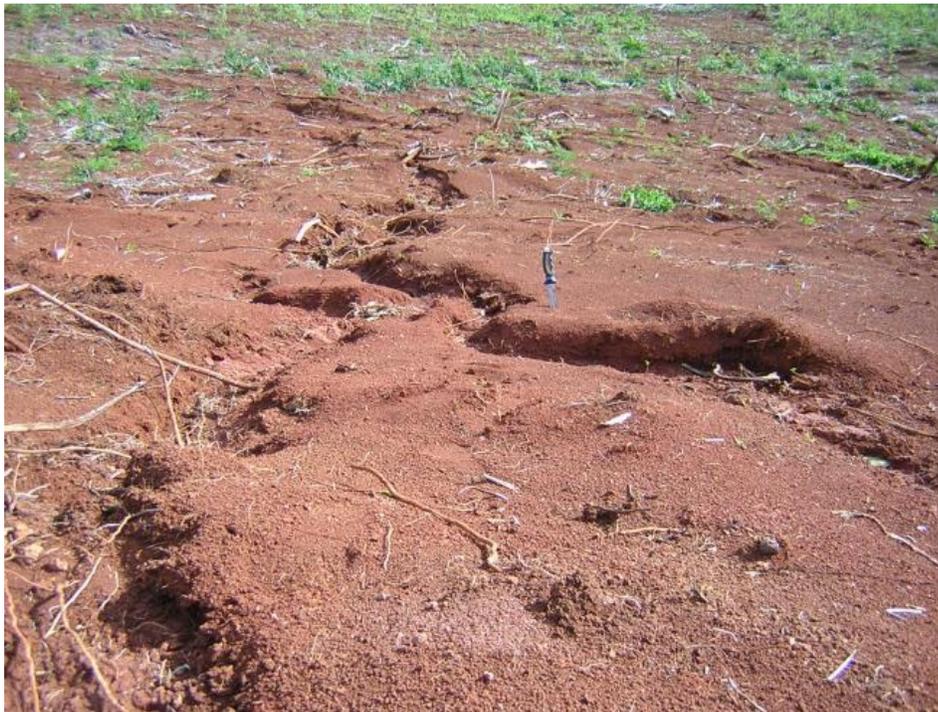
- Griffes lorsque les petits canaux ont quelques centimètres de profondeur
- Rigoles lorsque les canaux dépassent 10 cm de profondeur mais sont encore effaçables par les techniques culturales (Fig. 3).

Figure 3 : début de l'érosion linéaire¹

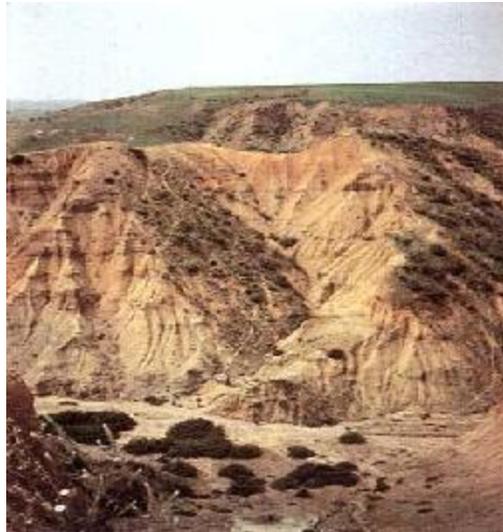
Les ravins et les ravines, sont responsables de la mobilisation et du transport des sédiments vers l'aval des bassins-versants. En plus de leur contribution substantielle à l'envasement des barrages, ils occasionnent une perte directe du patrimoine foncier.

Figure 4 : érosion par ravinement²

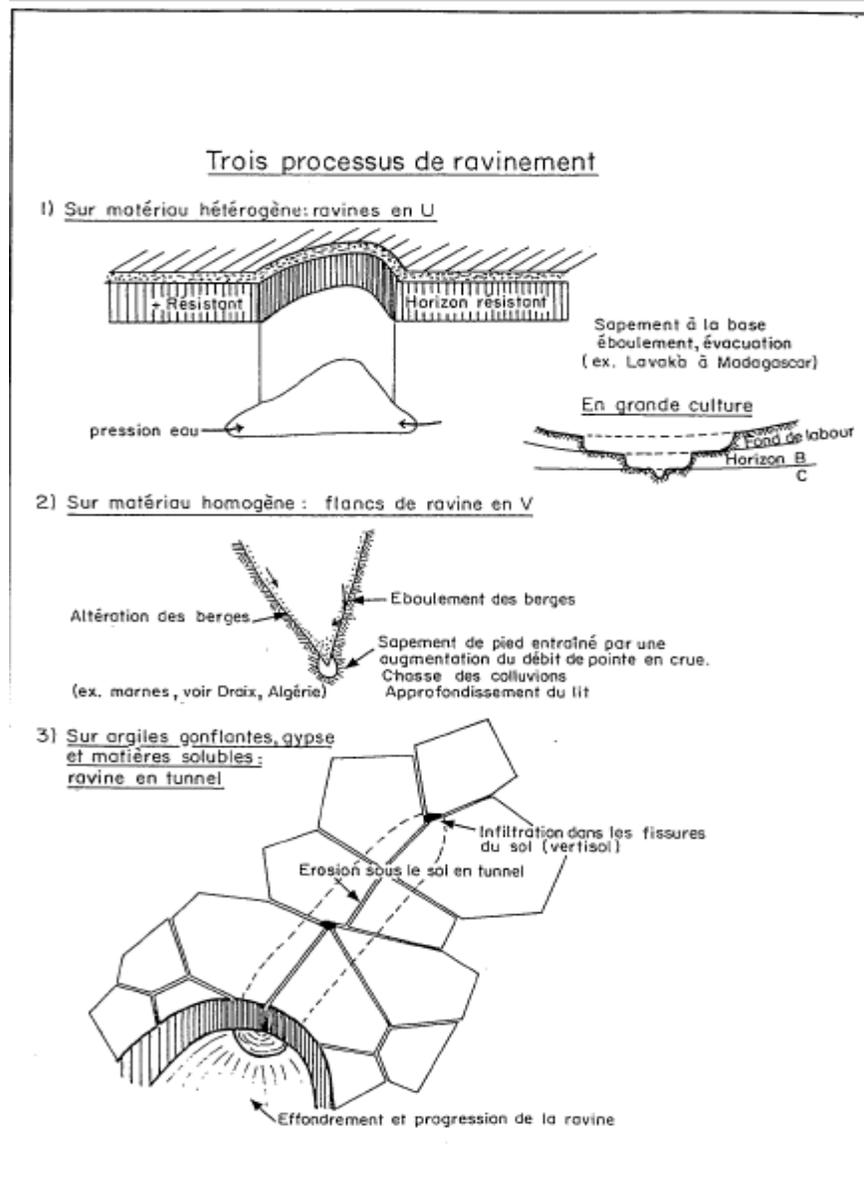
couper une colline en deux, puisque l'origine est située en bas de versant. La tête de ravine est souvent plus profondément enfoncée dans le sol que les zones plus basses (car elle correspond à une sortie de la nappe temporaire suspendue) et il n'est pas rare de voir se succéder une série de ravines courtes, en cascade.

Figure 5 : processus de ravinement en relation avec leur typologie (Roose, 1994)

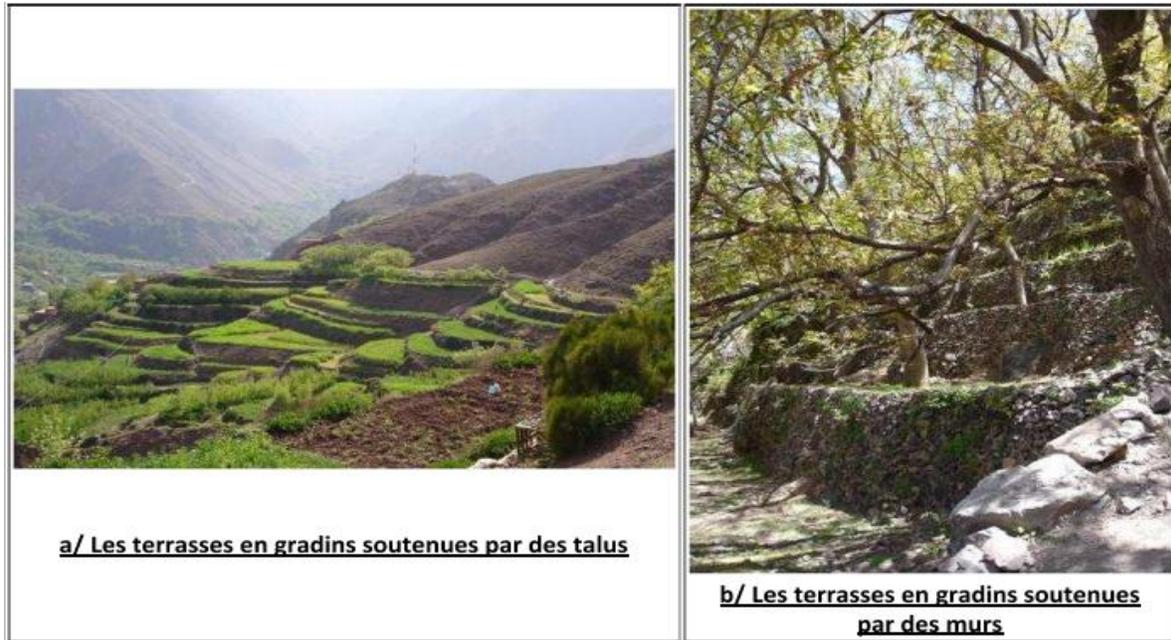
Figure 7 : Une vue de versants aménagés par des terrasses³

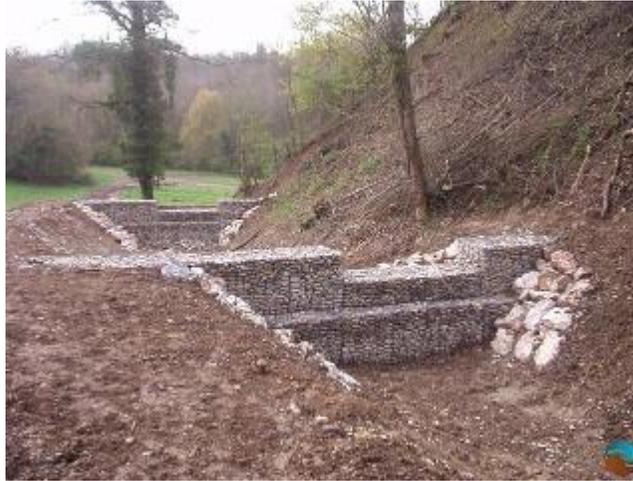
Les gabions sont destinés à freiner la vitesse d'écoulement des eaux de crues et permettent ainsi de recharger nappe souterraine irriguer les terrasses avoisinantes par épandage d'une partie des eaux de ruissellement réduire le pouvoir érosif des eaux et les risques d'inondation dans les zones en aval. (Boufaroua et *al*, 1998)

Figure 09 : Seuil en gabion⁵

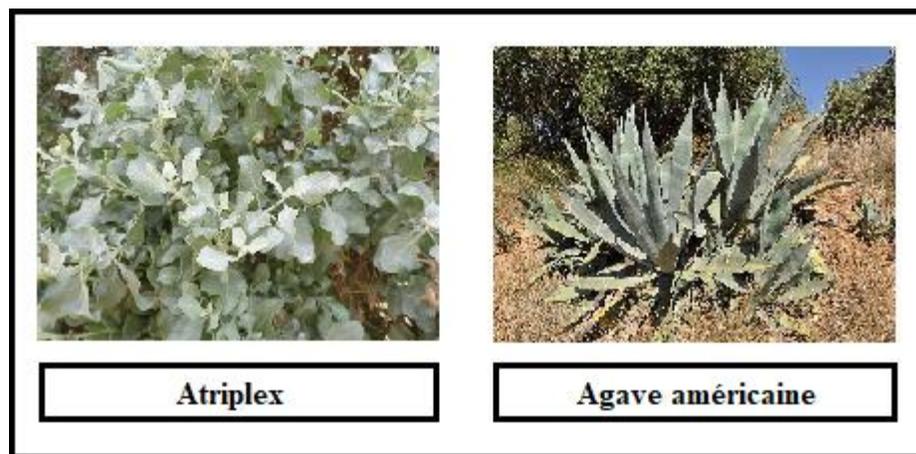
Compte tenu des conditions écologiques et du matériel végétal disponible, l'accent doit être mis sur le traitement biologique des petites ravines. L'outil de base est un seuil placé en travers de la ravine et constitué par un matériel végétal vivant. Ainsi la construction d'un seuil fait appel à divers types de matériel végétal, soit des grandes boutures d'espèces ligneuses, soit des plantes comme le sisal et des graminées « Très faciles à vivre ils existent pour presque chaque type de sol et exposition » (Fig.10), pour mieux freiner l'eau et protéger l'aval de l'ouvrage contre l'affouillement.

Figure 10 : Seuils biologiques

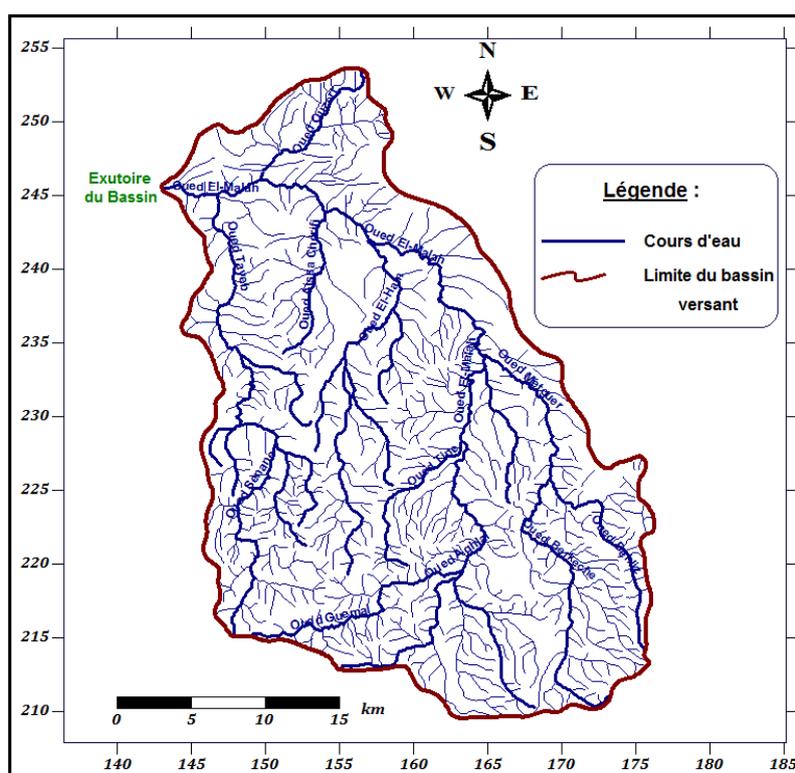
Le réseau hydrographique du bassin versant d'Oued El Maleh ainsi que ces principaux Oueds sont représentés dans la figure suivante :

Figure14 : Réseau hydrographique du bassin versant d'Oued El-Malah

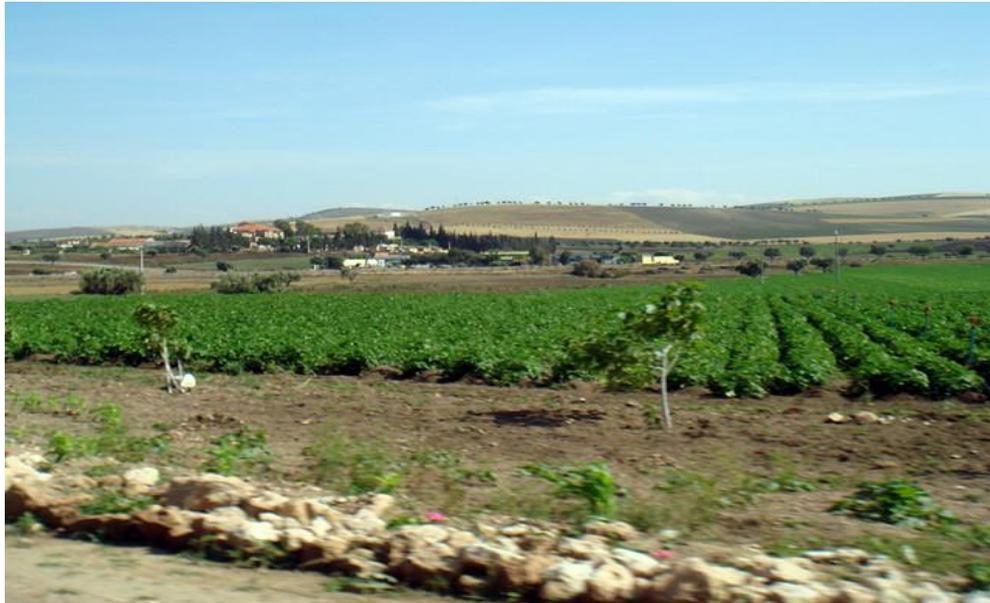
Photo 1 : Pratique de viticulture sur la rive de l'oued EL-Malah (cliché EL-BORDJI, juin 2021)

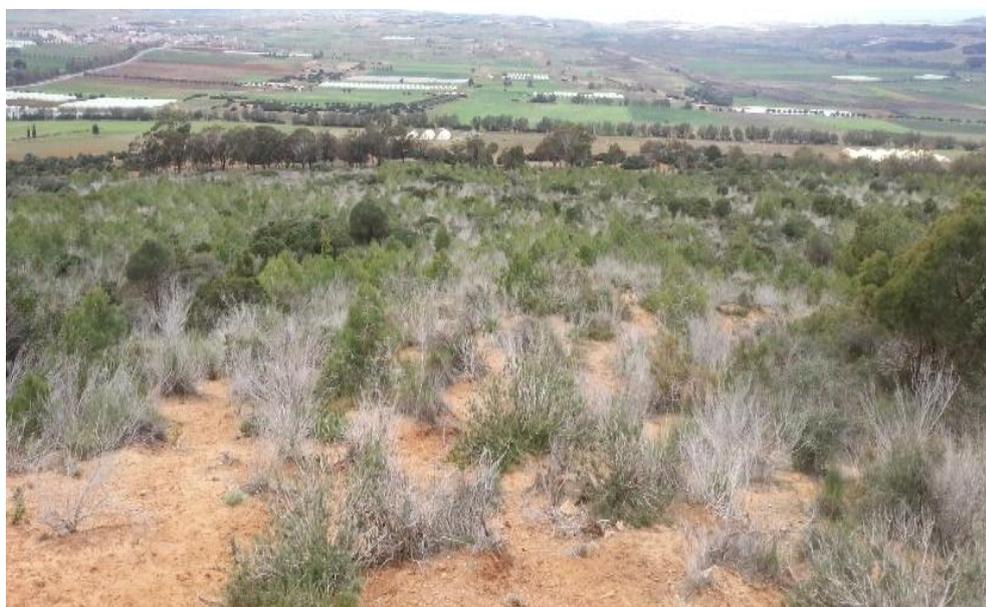
Photo 2 : Reboisement de Pin d'Alep (cliché EL-BORDJI, juin 2021)

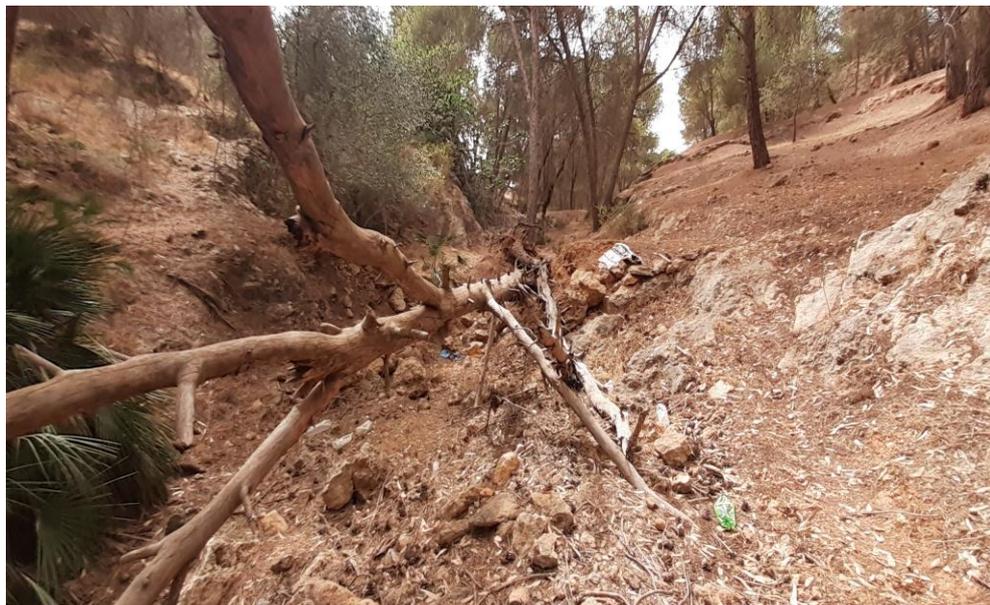
Nous avons remarqué des arbres entiers avec leurs systèmes racinaires qui ont été arrachés témoignant de l'importance du débit des crues qui traversent le cours d'eau principal (photo 04). L'installation des seuils de correction torrentielle a permis de briser la vitesse d'écoulement des eaux et minimiser les transports solides et liquides qui menacent le village de Hassi El Ghalla.

Photo 3 : Arbre emporté par le débit de la crue sur le cours d'eau principal (Cliché Zékri et El-Bordji, 19 juin 2021)

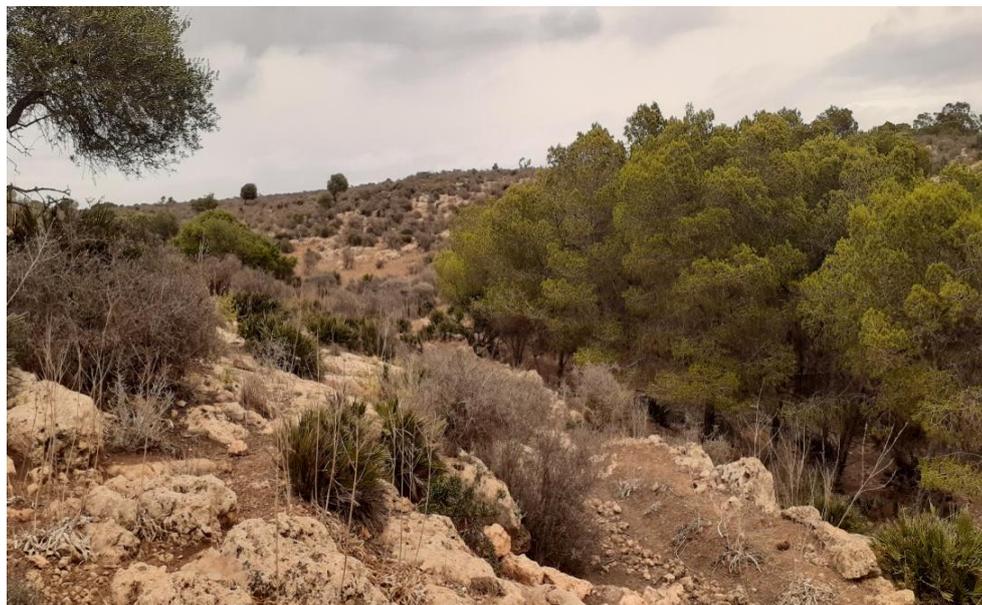
Au niveau de la station d'étude nous avons observés aussi des affleurements de roches calcaires témoignant d'une érosion en nappe importante (photo 3)

Photo 4 : Affleurement rocheux symptôme d'une érosion en nappe importante (Cliché Zékri et El-Bordji, 19 juin 2021)

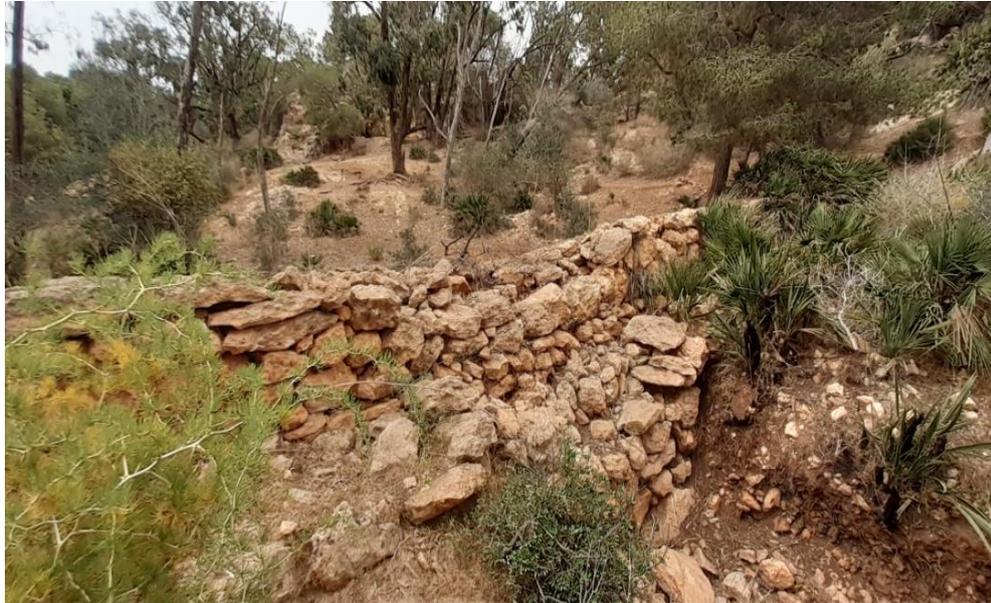
Le recouvrement de la végétation est important et l'atterrissement à l'amont de chaque seuil a atteint 100% dans tous les seuils

Photo 5 : seuil en gabion stable avec grillage coupé et volé, bonne fondation et bon ancrage
(Cliché Zékri et El-Bordji, 19 juin 2021)

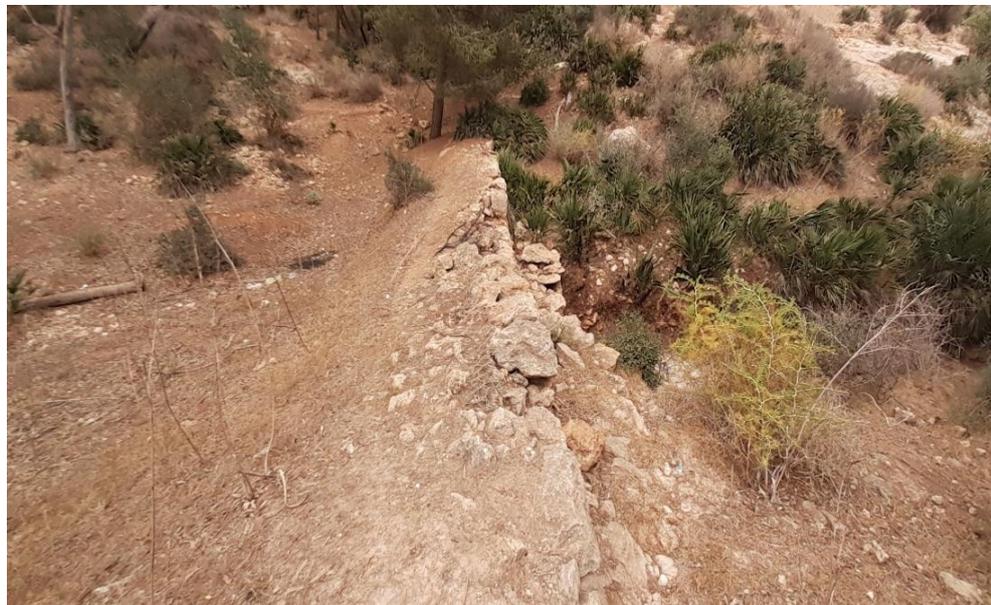
Photo 6 : seuil en gabion stable avec grillage coupé et volé avec un atterrissement de 100%
(Cliché Zékri et El-Bordji, 19 juin 2021)

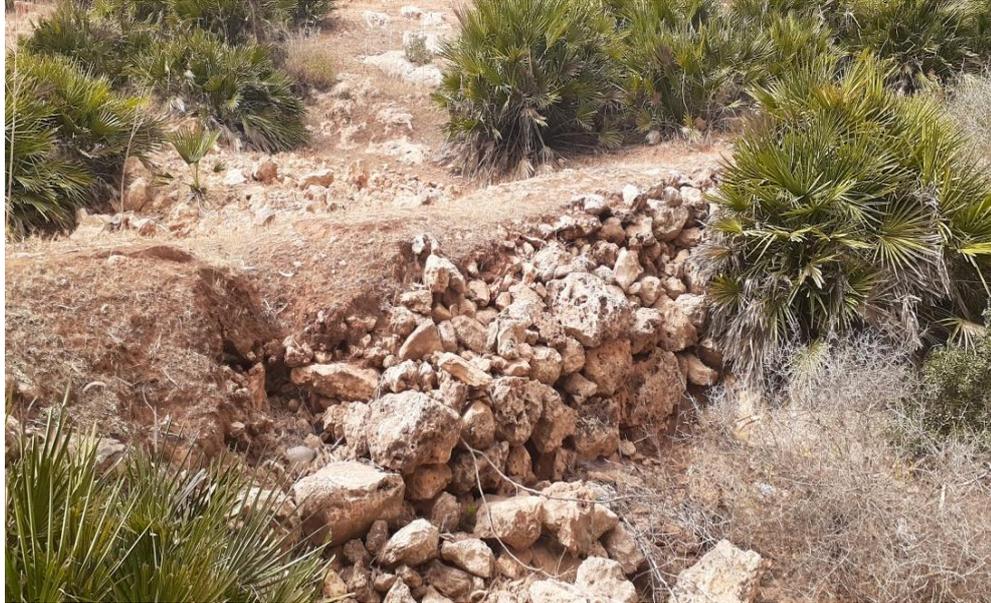
Nous avons aussi constaté que les seuils en pierres sèches sont moins stables que les seuils en gabion. Cela a été dû dans la plus part des cas à un mauvais ancrage soit dans le coté gauche ou droit (photo 7).

Photo 7 : seuil en pierres sèches instable dans son coté gauche à cause d'un mauvais ancrage
(Cliché Zékri et El-Bordji, 19 juin 2021)

Les résultats obtenus nous ont permis de constater un bilan positif plus que négatif de l'état des aménagements antiérosifs. Les seuils de correction torrentielle se trouvent dans leur majorité en bon état. L'instabilité de certains seuils en gabions a été due principalement au coupage total du grillage, où certaines pierres ont échappé des seuils par les crues, et non pas à l'un des critères de leur mise en place. Pour les seuils en pierres sèches nous avons distingué l'instabilité de quelques uns à cause soit à un mauvais ancrage ou une mauvaise fondation. Cela favorise les processus de l'érosion régressive et du renardage.

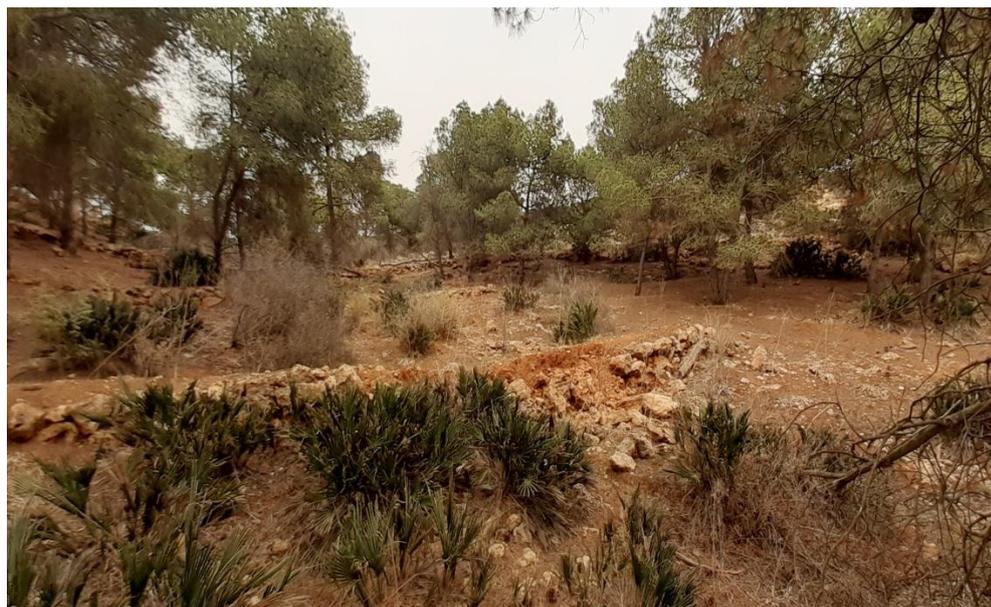
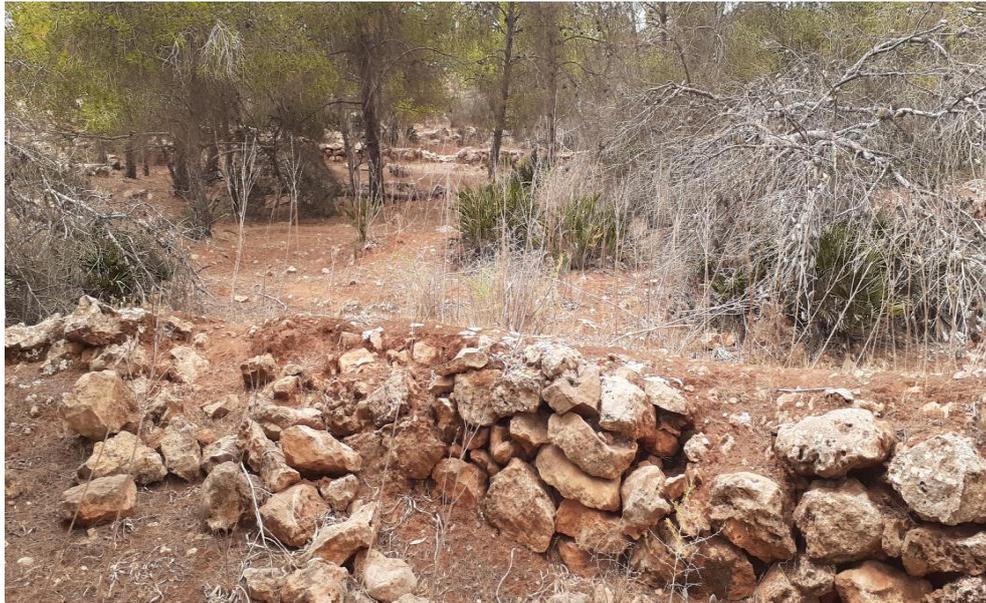
La partie amont du micro bassin étudié a été coupé en terrasses soutenues par des murettes pour briser la vitesse d'écoulement des eaux photo 8 et 9

Photo 8 et 9 : terrasses avec murettes en gradins
(Certaines pierres de murettes ont été emportées par la force du courant d'eau) (Cliché Zékri et El-Bordji, 19 juin 2021)

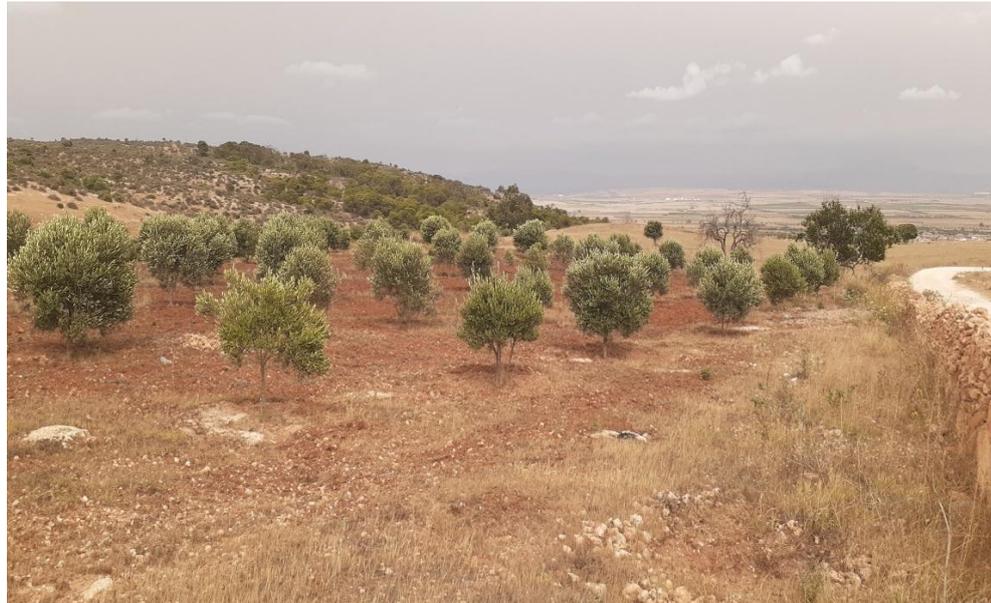
Nous avons observé dans la zone étudiée une plantation d'olivier dans la partie amont du bassin versant (photo 10)

Photo 10 : oléiculture dans l'amont de la zone d'étude (Cliché Zékri et El-Bordji, 19 juin 2021)
