مذكرة تخرج لنيل شهادة الماستر في علم الآثار تخصص الصيانة والترميم

دراسة تشخيصية لأضرار الشواهد الأثرية بمدينة  
هنين "القلعة، برج سيدي إبراهيم، برج البحري  
- أنموذجاً -

الفصل الثاني: تشخيص حالة القلعة وبرجين برج البحري و برج سيدي إبراهيم.

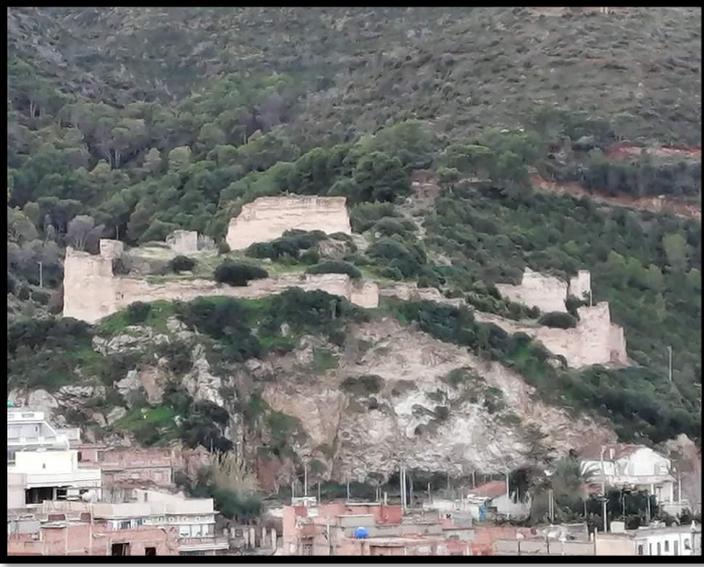
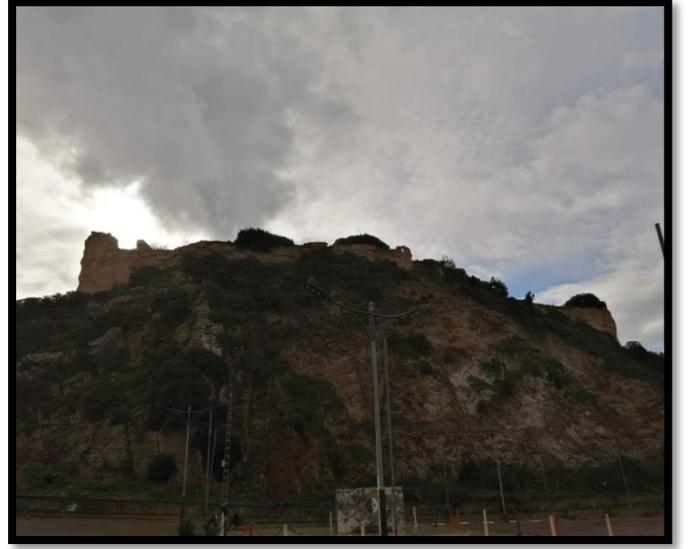
لوحة رقم 01: تمثل القلعة بمدينة هنين

تقام على موقع له طبيعة دفاعية تحصينية إن هذا الموقع ذاته كثيرا ما يكون هو العامل المتحكم في قيام المدينة<sup>1</sup> وهي التي تجمع سكان السلطان وحاشيته مع إدارته ودواوينه وتتوفر على جميع المرافق الضرورية من حمامات وسقايات ولها جانب دفاعي بحيث تحاط عادة بالأسوار لعزل الحاكم عن راعتيه<sup>2</sup> أما عن قلعة هنين فهي تقع في الجهة الغربية للمدينة. (أنظر اللوحة رقم 01).

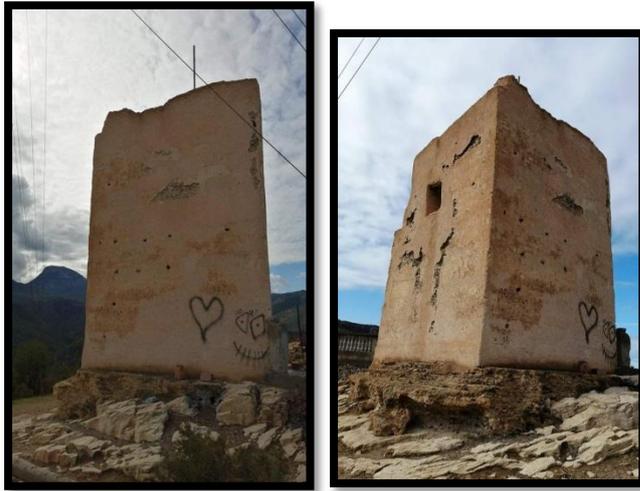
لوحة رقم 02 : تمثل برج سيدي إبراهيم بمدينة هنين

تعد الأبراج من أهم عناصر العمارة الحربية والتي اهتم المسلمون بتشيدها حرصا منهم على حماية الأرواحهم وممتلكاتهم كما تعد من العناصر التي ما انفكت تواكب التطور الذي عرف. وتحول من شكل المربع والمستطيل إلى الشكل الدائري أو شبه دائري.<sup>4</sup> (أنظر اللوحة رقم 02-03).

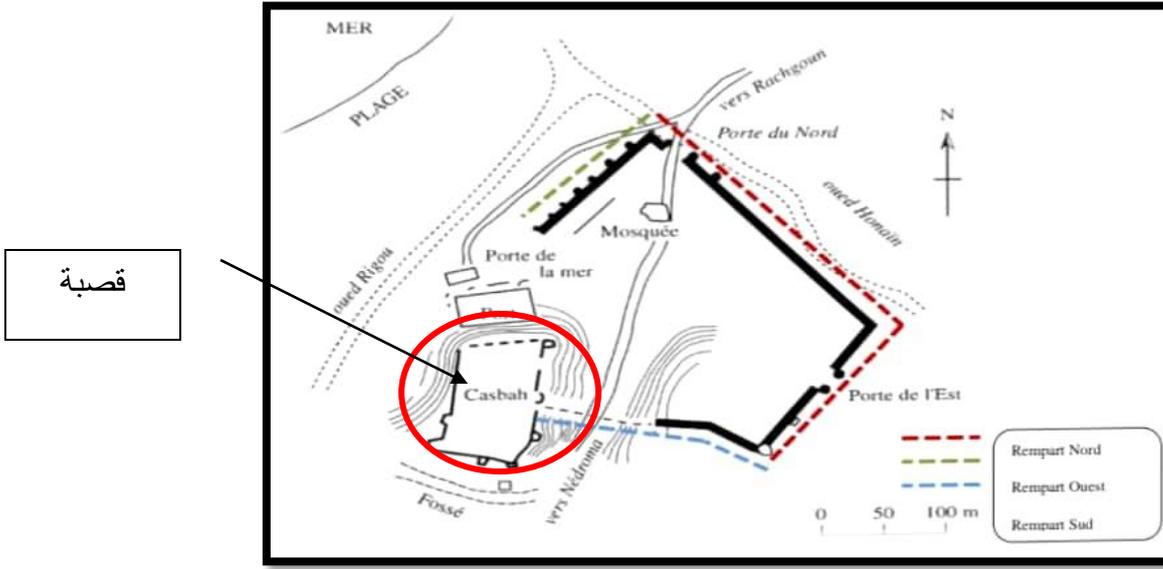
مخطط رقم 01 : يمثل قصبية هنين وما يحيط بها بالتصرف:

يتم رؤية موقع القصبة عند دخول المدينة في أعلى الجبل. كما يمكننا إشارة إلى أن الموقع الإستراتيجي الذي تحظى هو يطل على الميناء مباشرة وعلى المدينة وعلى سفاح الجبال المحيطة بمدينة هنين. (أنظر المخطط رقم 01).

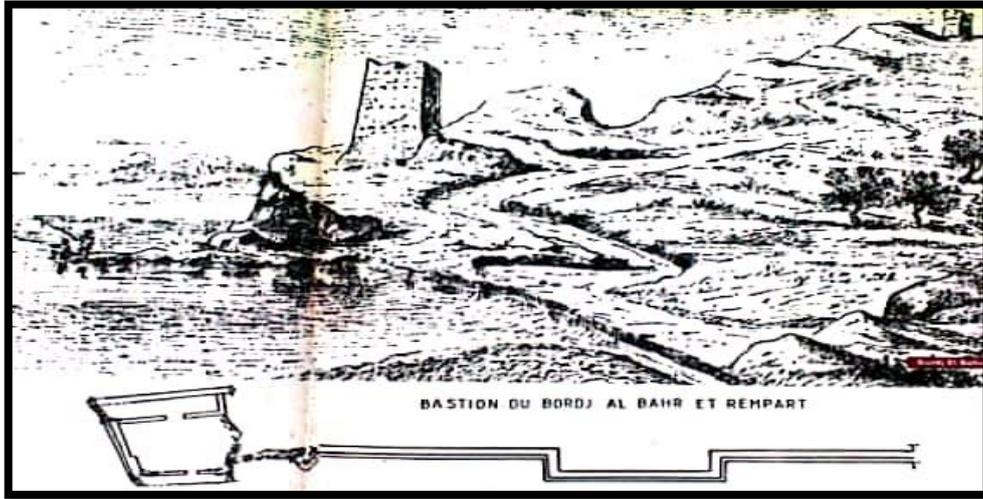
صورة رقم 01 : تمثل برج البحري قديما ( عن عبد الرحمان خليفة، المرجع السابق، ص 293 )

المرحلة 3: زيادة في سمك الجدار وذلك عن طريق بناء جدار آخر بطايبية لدعمه إن برج البحري هو مستطيل الشكل بلغ طول 5.90م وعرضه 3.62 مأمأ بخصوص تاريخ البناء فإنه ما يزال غامضا وهو الآن لم يبق منه إلا مكانه وبعض الحجارة أو الحزان الذي وجد على مقربة منه. (أنظر الصورة رقم 01).

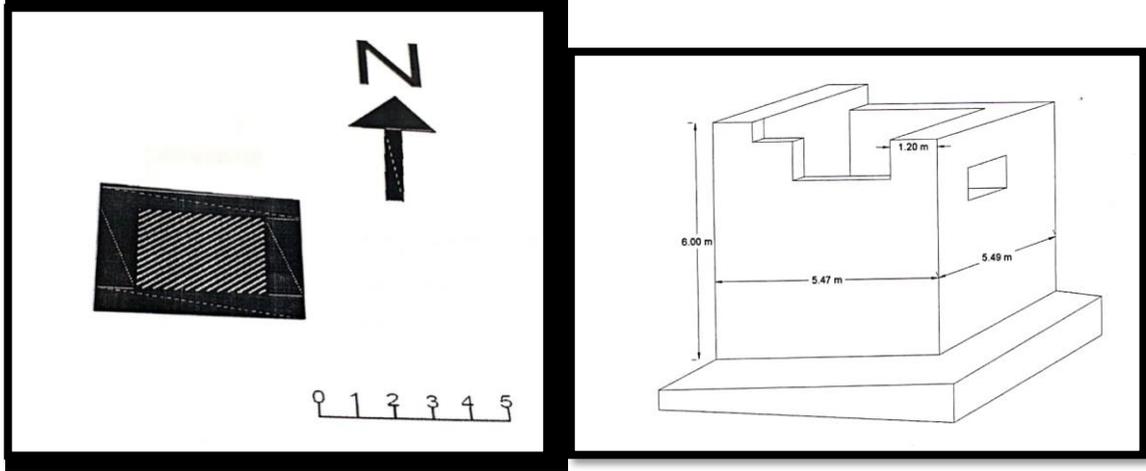
مخطط رقم 02: يمثل مقطع طولي مخطط رقم 03 : يمثل مقطع أفقي لبرج سيدي إبراهيم،

أخذ تسميت منه. ويرتفع البرج عن سطح البحر حوالي 117 م برج لا يوجد به مدخل بل يتم ولوج إليه من أعلى. ولإرتفاع جدرانه لم نستطع رؤية مابداخله. (أنظر المخطط رقم 02-03).

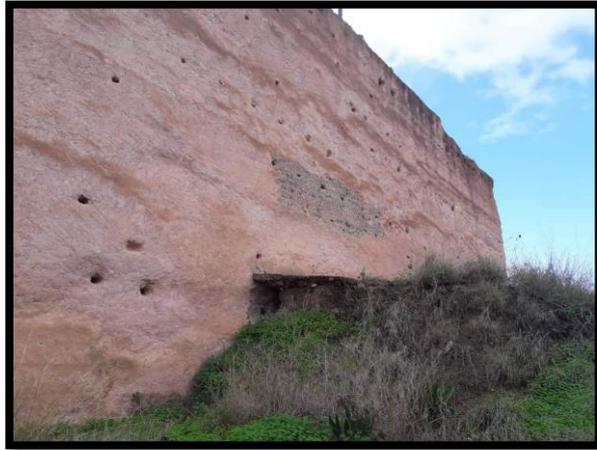
صورة رقم 02: تمثل جدران القلعة المبنية بمادة الطابية

وذلك لخصائصها الطبيعية إستعملت هذه المادة في برج سيدي إبراهيم الابلي في جدران، إضافة إلى أسوار القصبة. (أنظر الصورة رقم 02).

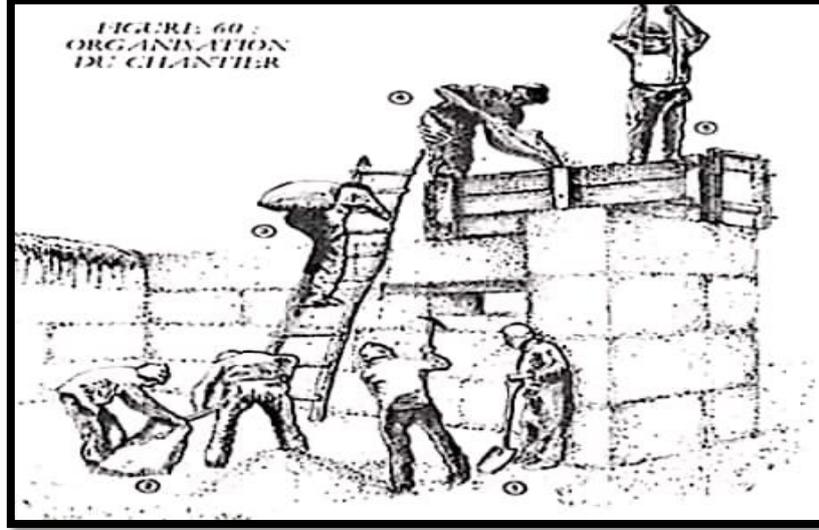
صورة رقم 04: تمثل تقنية الطابية

تم إستعمال هذه التقنية في برج سيدي إبراهيم والقصبة والملاحظ أن هذه المعالم لا زالت صامدة لحد الآن. (أنظر الصورة رقم 04).

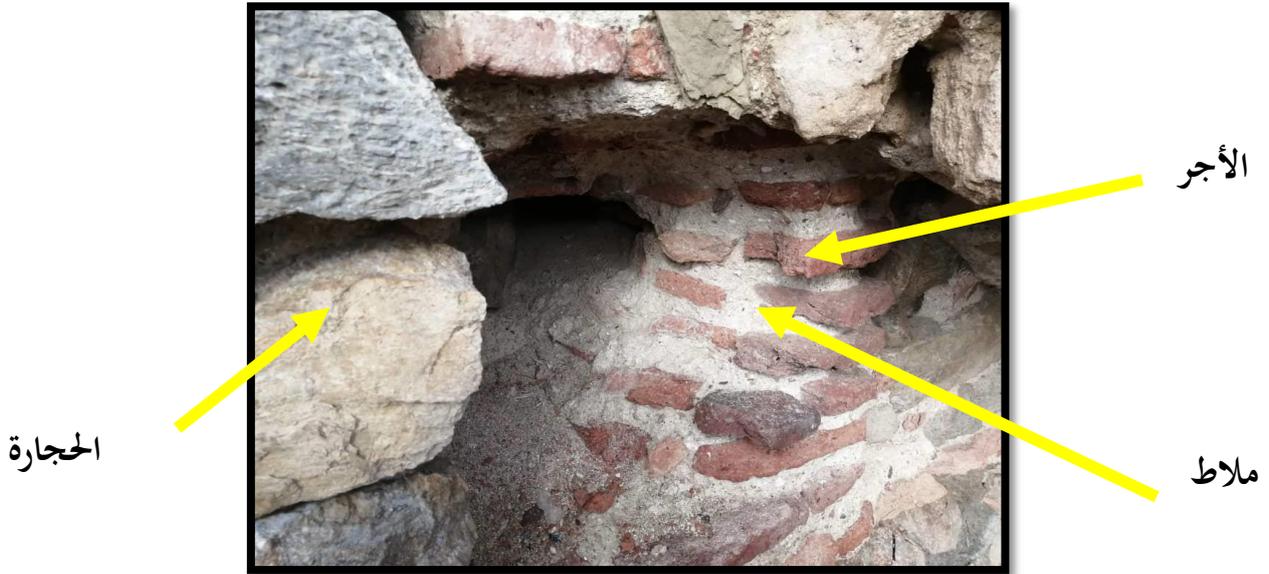
صورة رقم 05: تمثل الواد المستعملة في بناء القصبية و برج البحري

هو عبارة عن خليط يشكل من مادة صلبة تربط بين عناصر البناء<sup>2</sup> هو بمثابة الرابط الماسك بين المواد المستعملة في البناء وهو همزة وصل بين المواد لزيادة التقوية<sup>3</sup> إستعمل في القصبية و برج البحري و برج سيدي إبراهيم لتثبيت أي مادة مستعملة للبناء. (أنظر الصورة رقم 05).

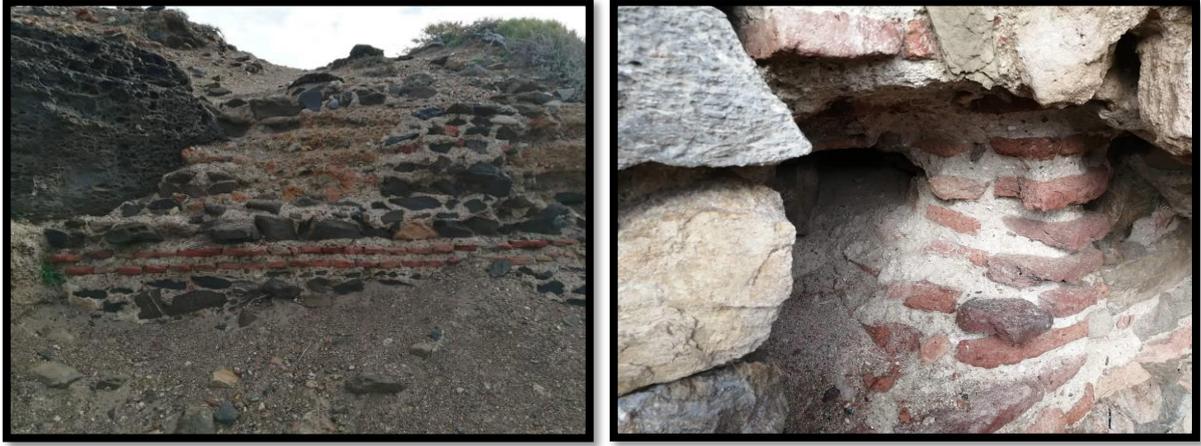
لوحة رقم 05: تمثل تقنية البناء غير منتظمة في القلعة و برج البحري

تتكون هذه التقنية من خليط من أجزاء من الحجر أو عناصر من الطين المحروق (كالفخار المحروق) والملاط اللين، حيث تستخدم كنواة داخلية في الجدران.<sup>1</sup> إستعملت هذه التقنية في مع الموقع الأثري الذي هو القلعة برج البحري لكن بحجارة صغيرة على عكس القلعة تبيت بحجار أكبر منها ومختلفة ألوان. (أنظر اللوحة رقم 05)

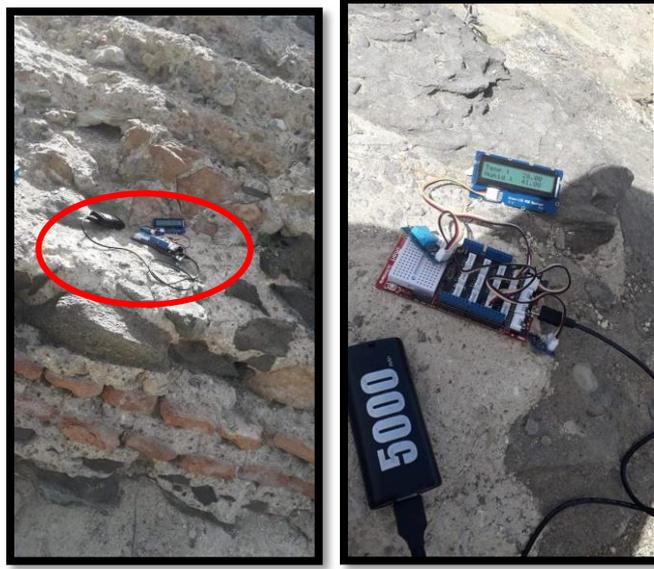
اللوحة رقم 06: تمثل جهاز قياس الرطوبة.

تعتبر الرطوبة من أهم المشاكل التي تؤثر على المباني الأثرية حيث أن الرطوبة تتواجد في المعالم التقليدية، إضافة إلى المباني الحديثة، هذا التواجد قد يفسد الإقامة حتى تصبح غير صحية لأن الرطوبة تتعلق بالجو الداخلي لهذه المنشآت<sup>1</sup>. (أنظر اللوحة رقم 06)

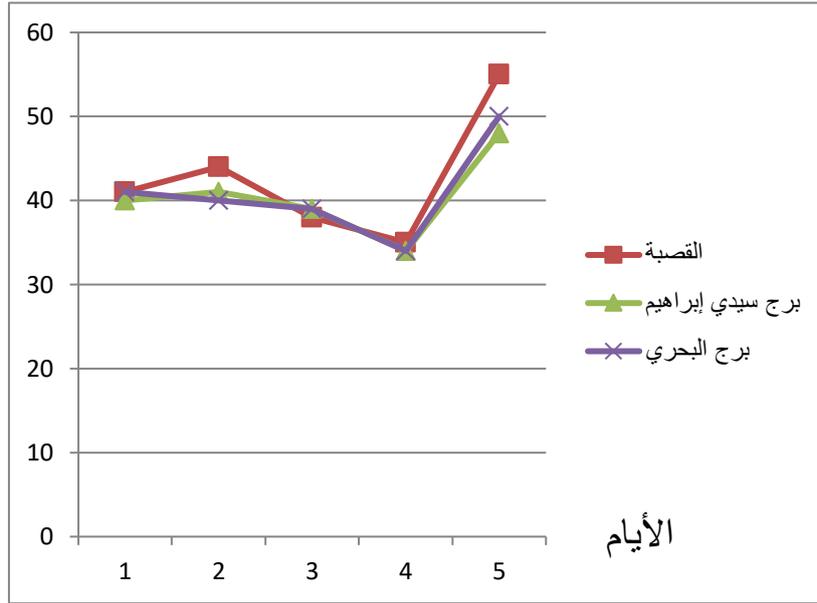
المنحنى رقم 03: يمثل نسبة الرطوبة في المعالم عينات الدراسة بمدينة هنين من اعداد الطالبة .

المعلم اليوم	2021/05/06	2021/05/07	2021/05/19	2021/05/20	2021/06/01
القصبة	41	44	38	35	55
برج سيدي إبراهيم	40	41	39	34	48
برج البحري	41	40	39	34	50

تصل المياه إلى المباني إما في صورة سائلة، عن طريق الامتصاص أو تخلل مياه الأمطار، أو في صورة غازية عن طريق تكثيف البخار من الجو. أو تكثف البخار الموجود داخل المسام<sup>1</sup>. وخلال قياس الرطوبة في المعالم المدروسة نجد أنها تختلف من نسبة إلى أخرى، وتم أخذ نسب خلال أيام مختلفة كما هو موضح في الجدول أعلاه.

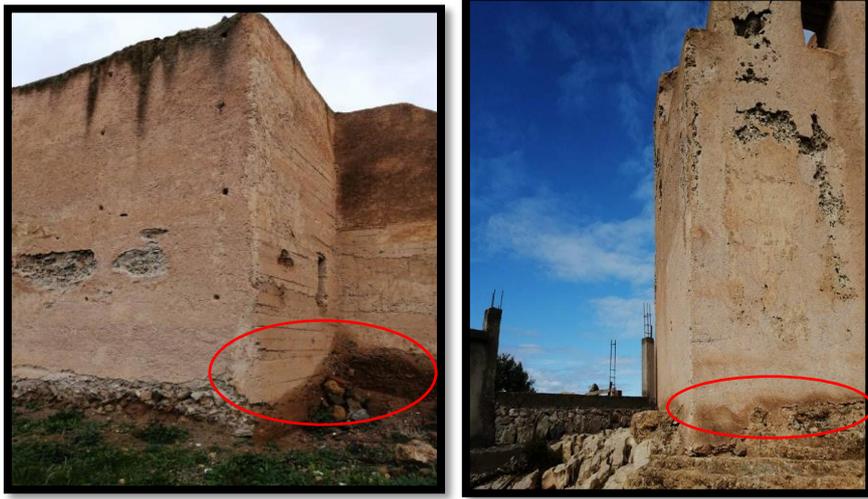
لوحة رقم 06 : تأثير الرطوبة على القلعة و برج سيدي إبراهيم .

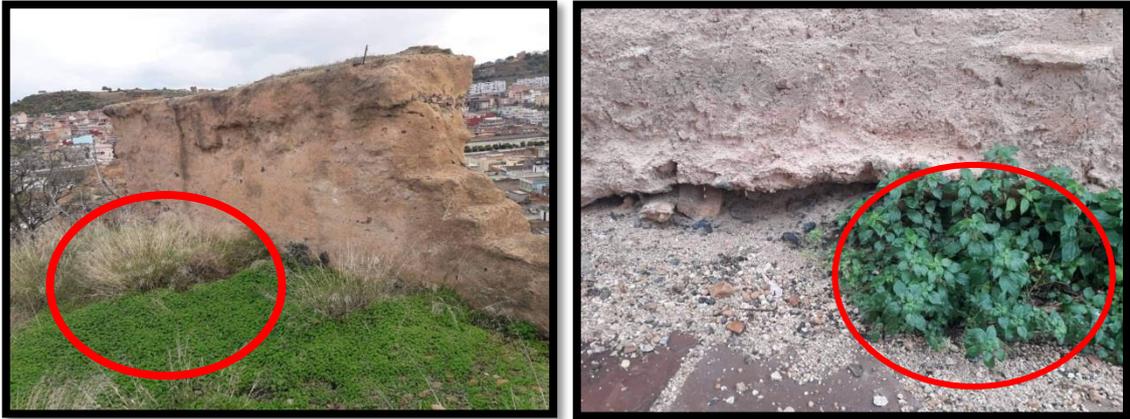
لوحة رقم 08: تمثل الغطاء النباتي الموجود بالقلعة و برج سيدي إبراهيم

يؤدي نمو النباتات بالقرب من المباني الأثرية أو بين طبقات الجدران إلى تشققها وإنفصالها عن بعضها البعض بفعل جذورها التي تنمو مؤدية إلى ضغوط جانبية، إن مدينة هنين بها غابات كثير وتتميز بغطاء نباتي كثير والقصبة يحيط بها الأشجار مختلفة وكذلك في داخل القصبة توجد أيضا نباتات وقد تصل جذور بعض النباتات إلى جدران وسور القصبة. (أنظر لوحة رقم 08).

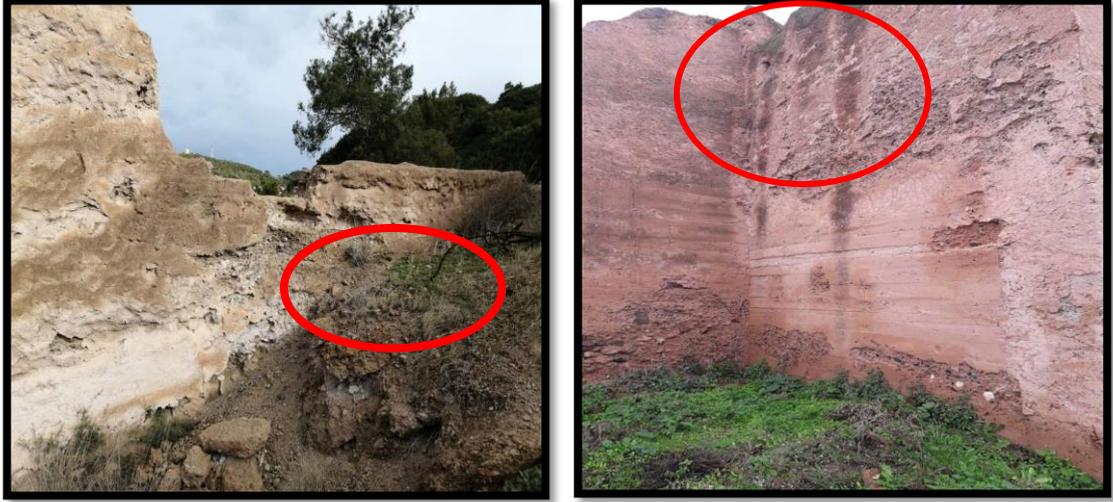
لوحة رقم 09: تمثل تأثير الطحالب و الفطريات

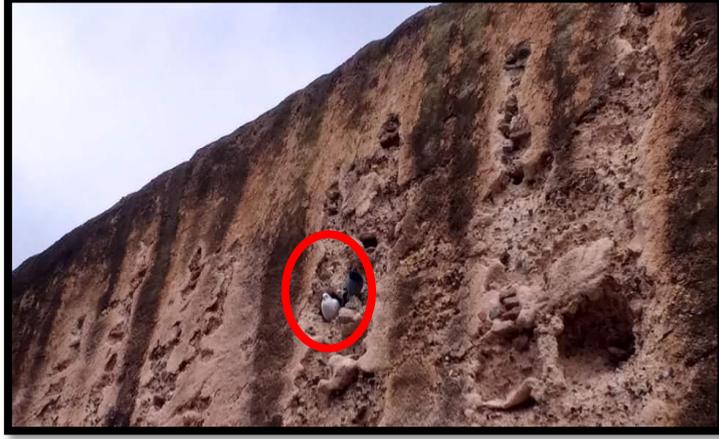
صورة رقم 06: تمثل تأثير الحمام على الجدران .

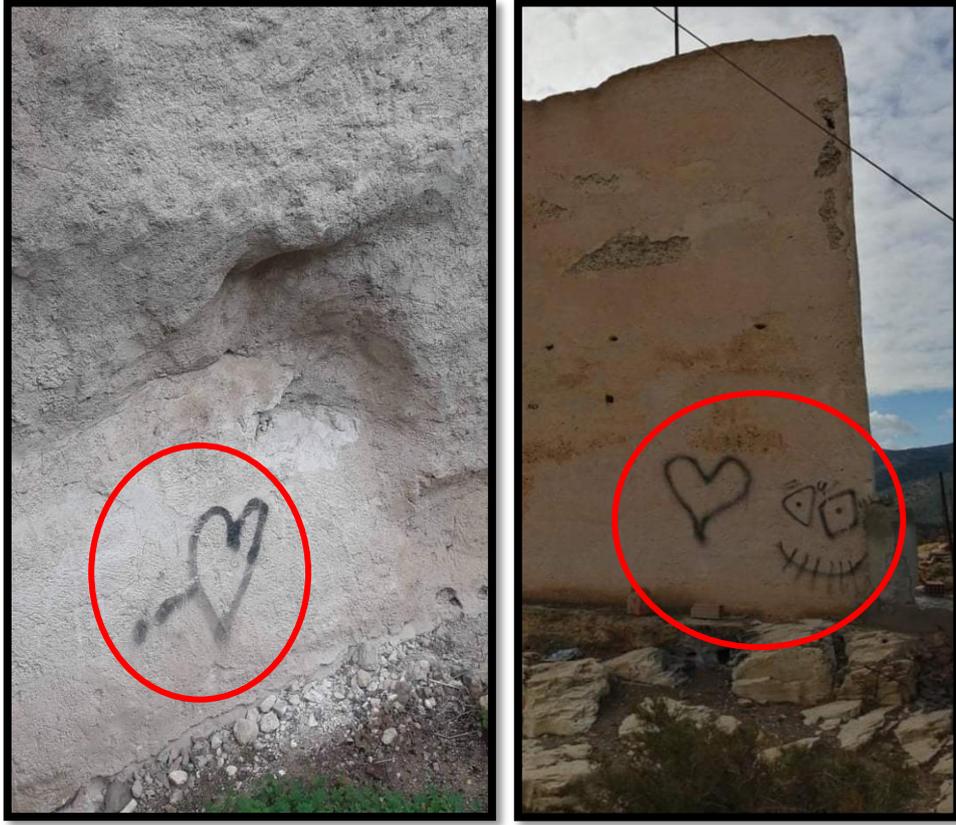
لوحة رقم 10: تمثل تشوه البصري في القلعة و برج سيدي إبراهيم .

إضافة إلى عدم نظافة المواقع الأثرية فهي يوجد بها أكياس بلاستيكية إضافة إلى قارورات زجاجية وهذا الأخير يشوه جمالية المعلم إضافة إلى البيئة المحيطة . (أنظر اللوحة رقم 10 والصورة رقم 07).

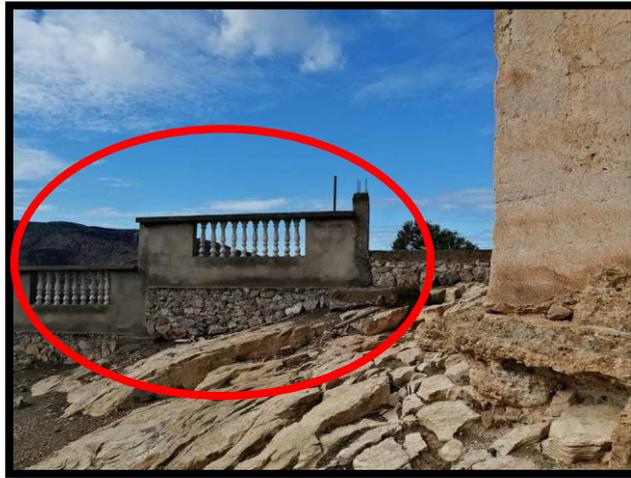
صورة رقم 07 : تمثل السور المستحدث في برج سيدي إبراهيم .
