مذكرة ليل شهادة الماجستير في علم الآثار والمحيط

## تأثير الرطوبة على المعالم الأثرية

- دراسة لبعض معالم مدينة تلمسان -

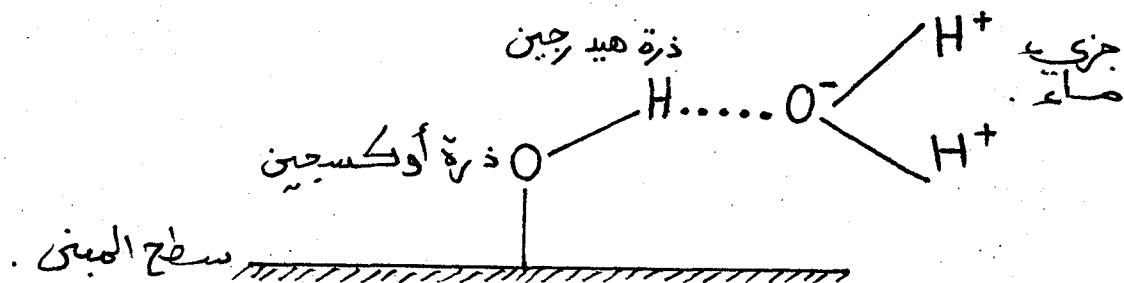
الشكل رقم 01: الأسطح وكيفية جذبها لجزيء الماء

تمتز جزيئات الماء على الأسطح بواسطة ذرة الأكسجين التي تثير نفسها ناحية السطح الموجب من الجسم<sup>2</sup>، وذلك حسب الشكل التالي:

أي إن امتراز الماء على الأسطح هو عملية كهربية تعتمد على الذرات الموجبة والسلبية المكونة لها، وبتعبير آخر فالماء دائماً يتوجه نحو الأسطح الموجبة أكثر من السلبية، تتطلب عملية الامتراز بعض الطاقة لكسر حالة الحاجز الكامن الذي يتحمل وجوده بين أي موقعين ثابتين، هذه الطاقة لا تتعدي واحد واط.

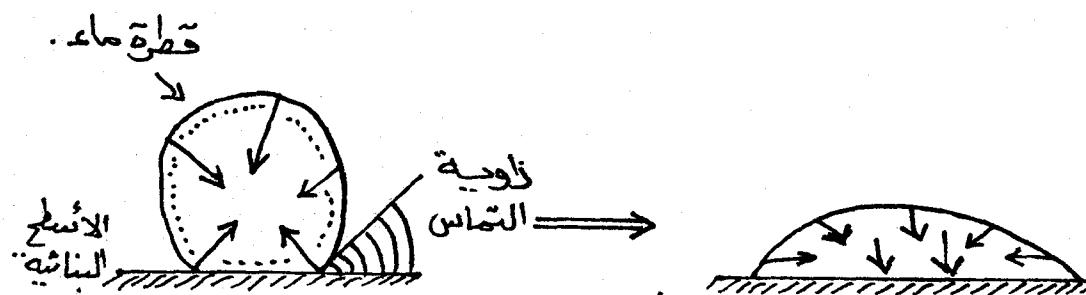
الشكل رقم 02: زاوية التماس بين الماء والأسطح

تستطيع قطرة الماء الحركة فوق الأسطح من خلال زاوية التماس<sup>1</sup>، التي بفعلها تجذب كل الذرات إلى داخل الشكل الكروي ل قطرة الماء، محدثة نوع من الحركة الانسيابية وتتحدد سرعة هذه الحركة حسب مقدار هذه الزاوية، حسب الشكل:

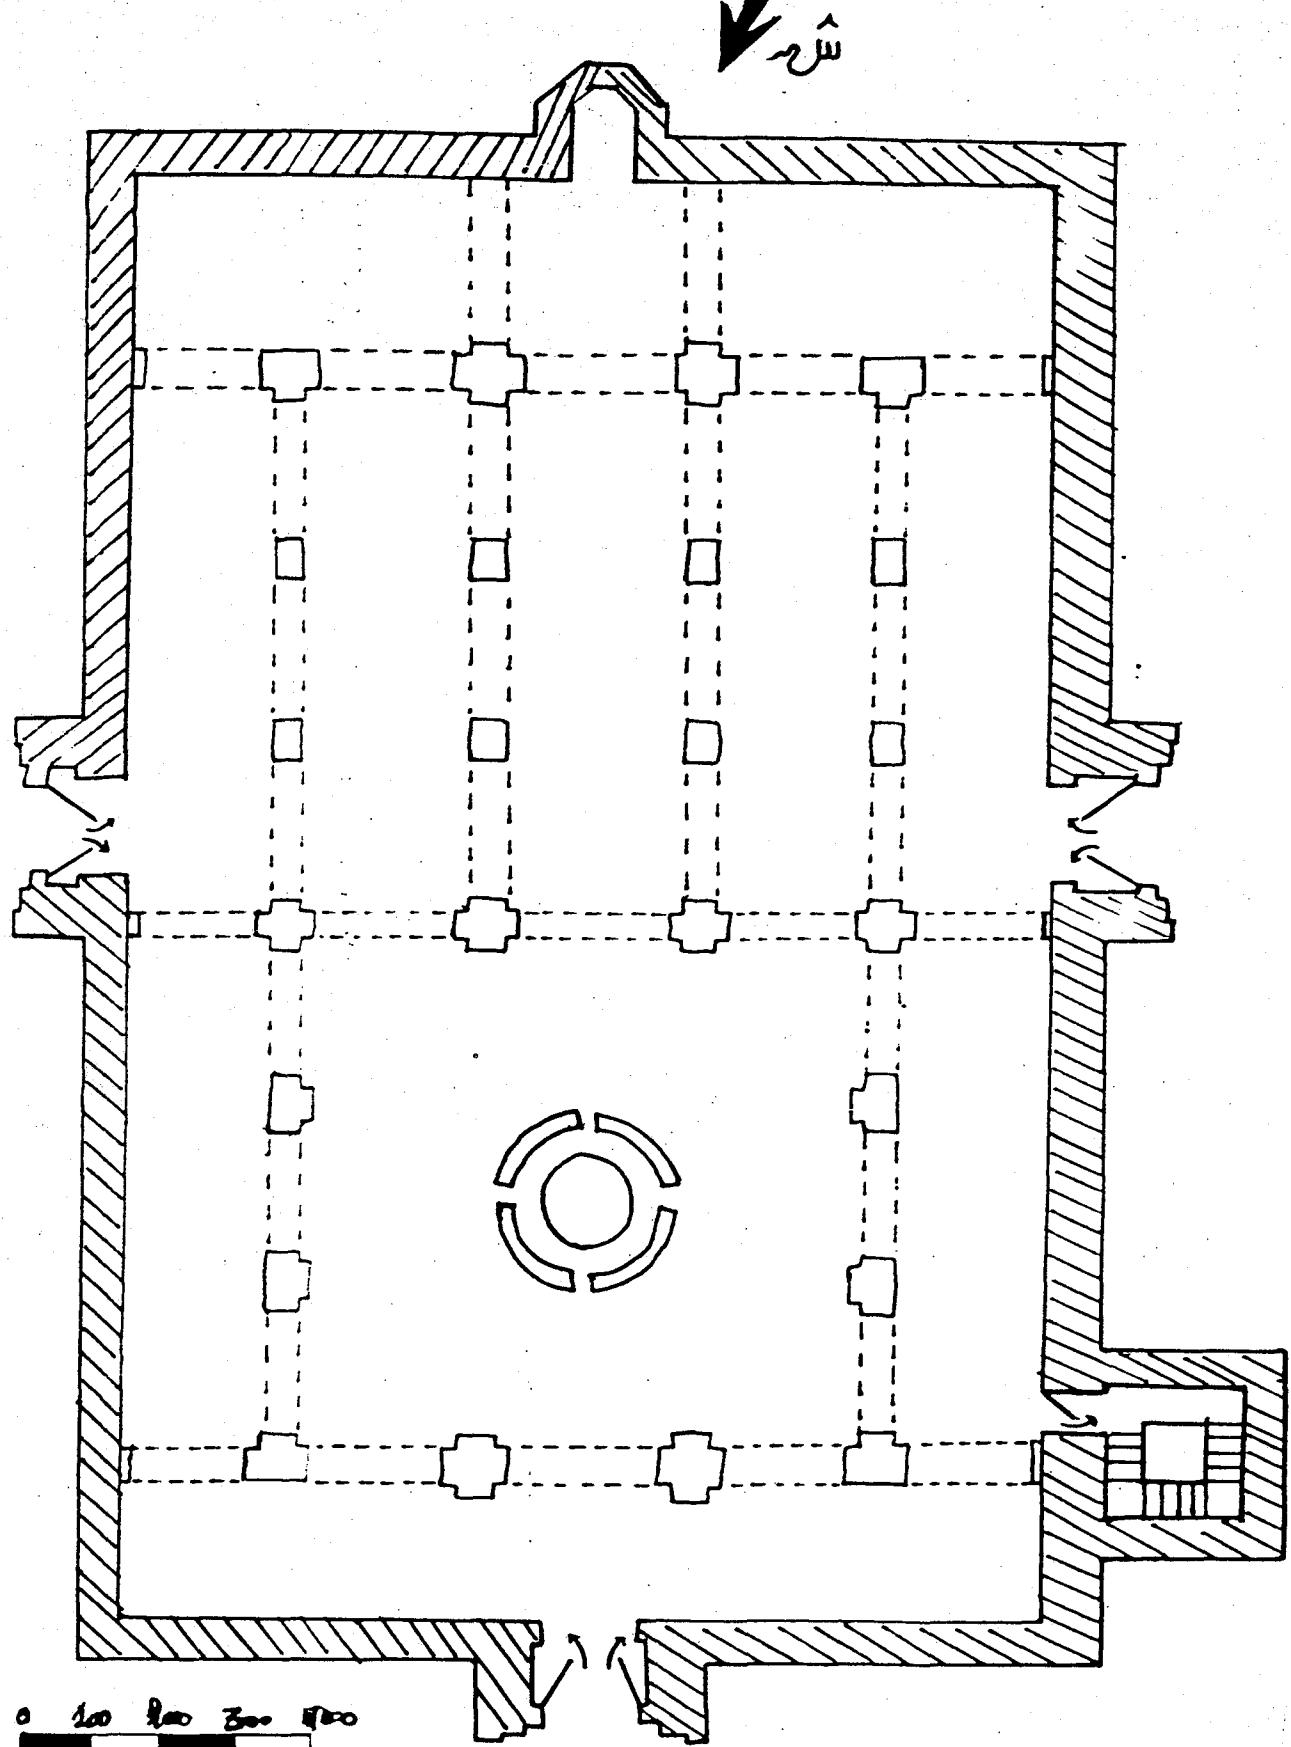
المخطط رقم 02: مخطط جامع سيدى إبراهيم المصمودي

يحيط بالمحراب من الجهة اليمنى فتحة المنبر عرضها 0.98 م أما عن الجهة اليسرى باب تؤدي إلى مقصورة (عرضها 1م) مستطيلة تقضي بنا عن طريق باب آخر إلى خارج المسجد من الجهة الشرقية.

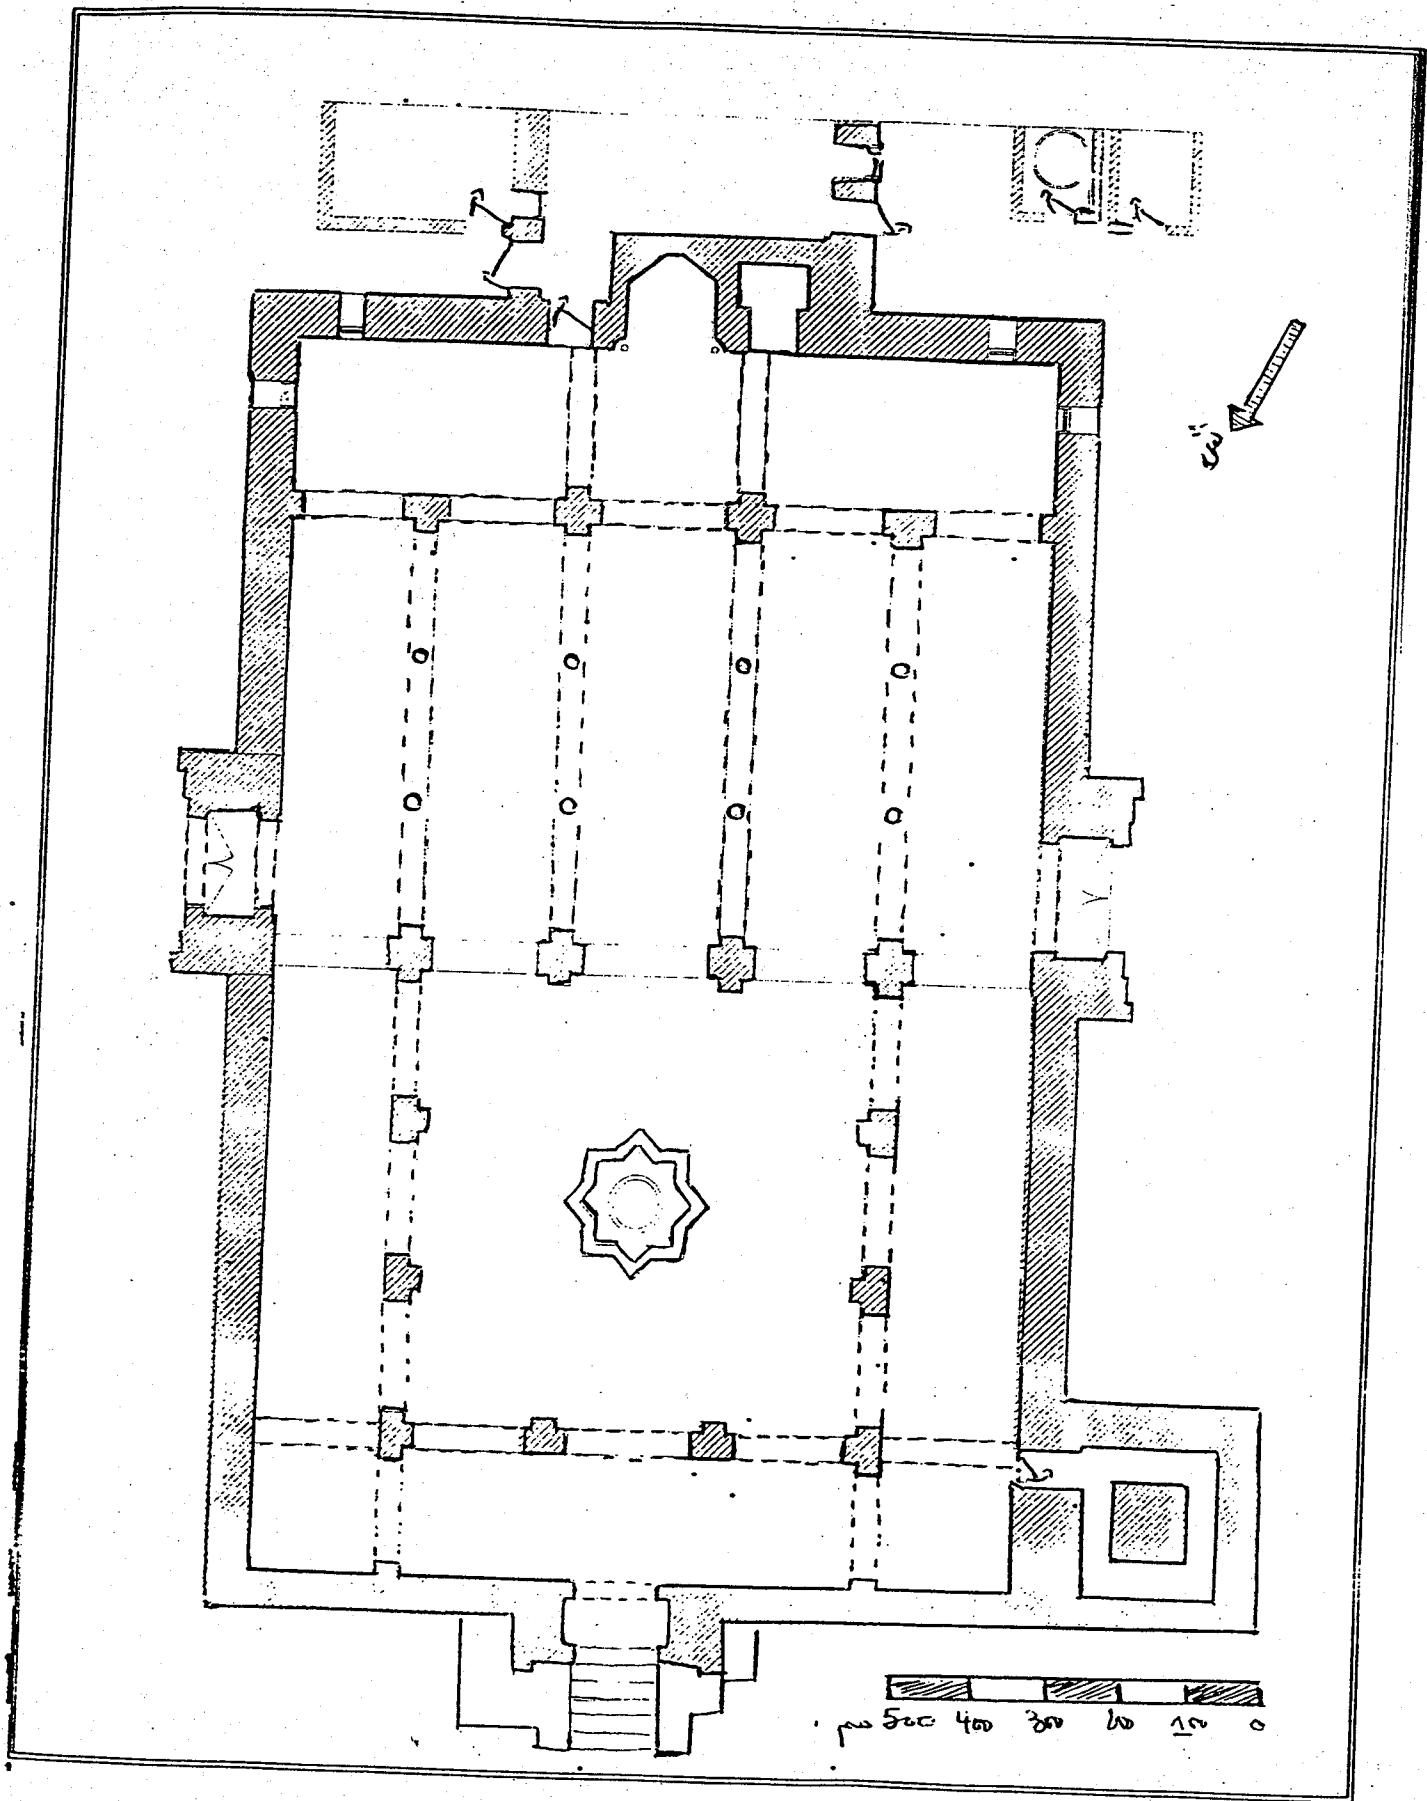
المخطط رقم 04: مخطط جامع سيدى الحوى

مشكلة بوائك عمودية على جدار المحراب، أما السقف فهو من مادة الخشب المغطى من الخارج بالقرميد، وهذا السقف هو من نوع السقف الجملوني (اللوحة رقم 04).

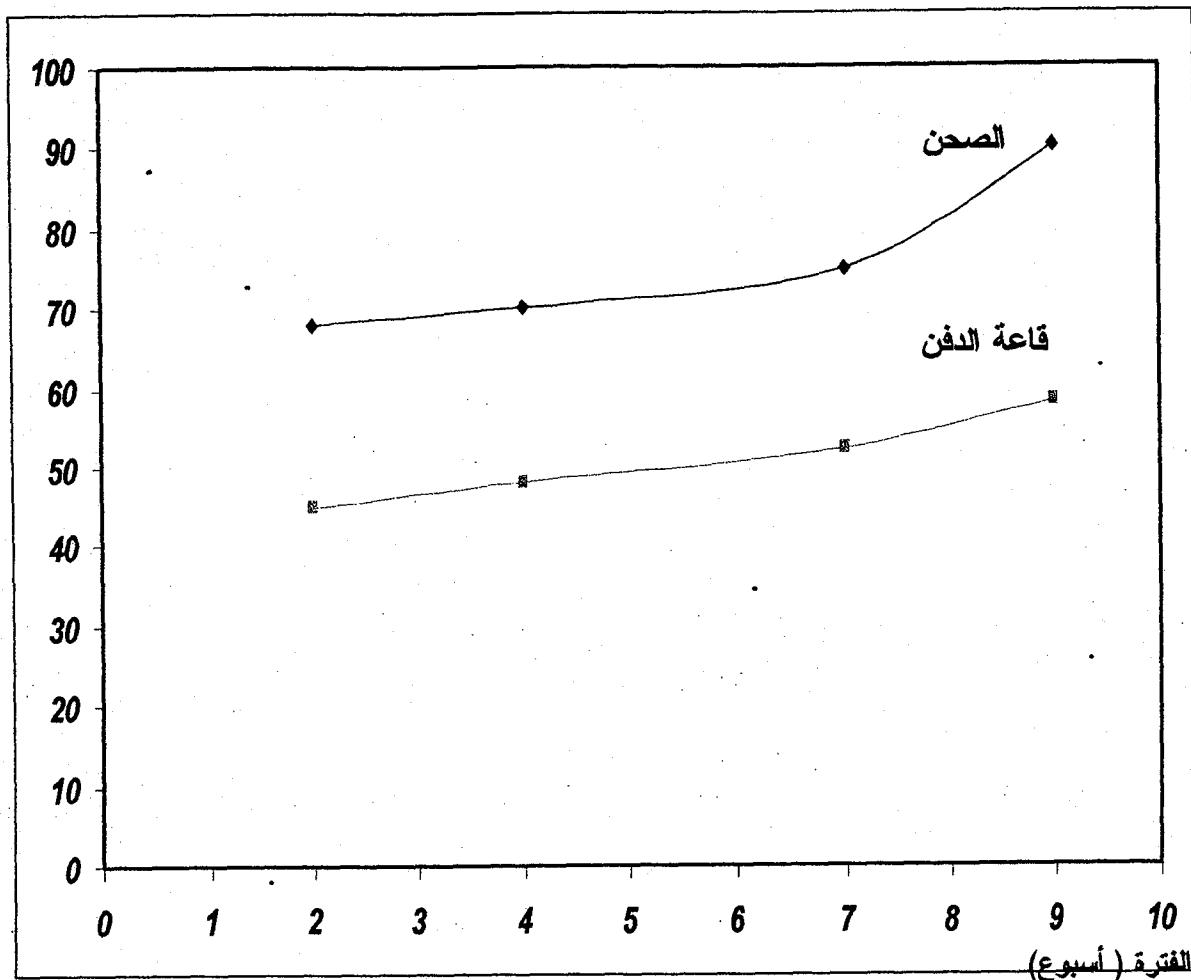
المنحنى رقم 05: شدة الرطوبة داخل القناء والحجرة

وهذه القيم المطروحة في الجدول ليست قيم ثابتة بل هي تعبير عن متوسط مجموع القياسات التي كانت تقام في الضريح وفي أوقات مختلفة من اليوم، أي من الساعة التاسعة صباحاً إلى غاية الساعة الثالثة زوالاً.

بضريح سدي أبي مدين

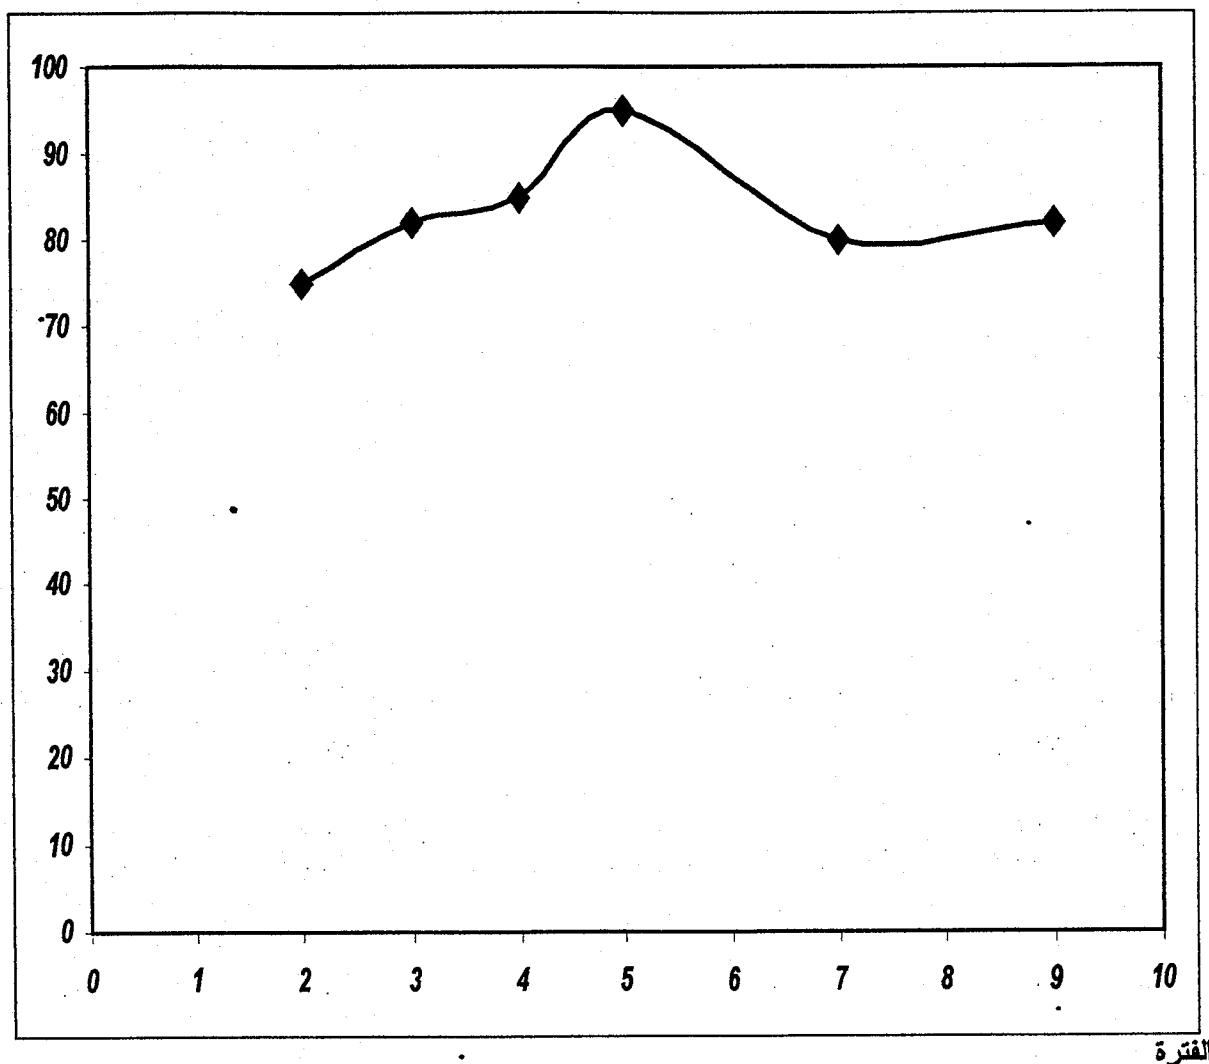
المنحنى رقم 07: شدة الرطوبة

السبب الثالث هو نوعية الجهاز الذي تم القياس به كونه جهاز قديم، والقراءات فيه تكون نسبية، مجال الخطأ والريب فيها يكون كبيراً، على عكس الأجهزة الرقمية التي تعطي قراءات دقيقة ومتباعدة حتى ولو كانت في مساحات ضيقة.  
من خلال نتائج الجدول يمكن استخلاص المنهى التالي:

بجامع سيدى الحلوى

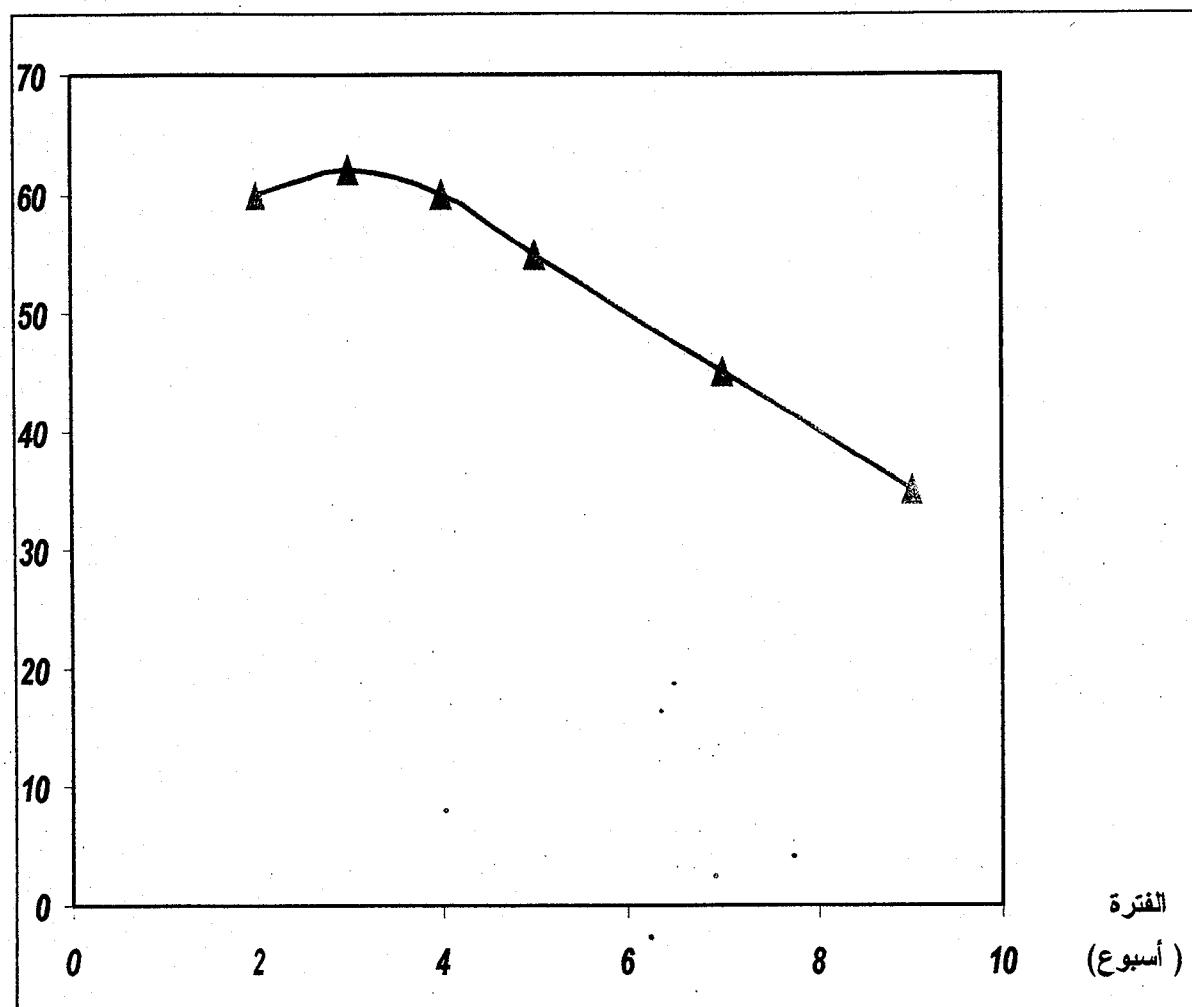
المنحنى رقم 08: شدة الرطوبة

بجامع سيدى إبراهيم المصمودي

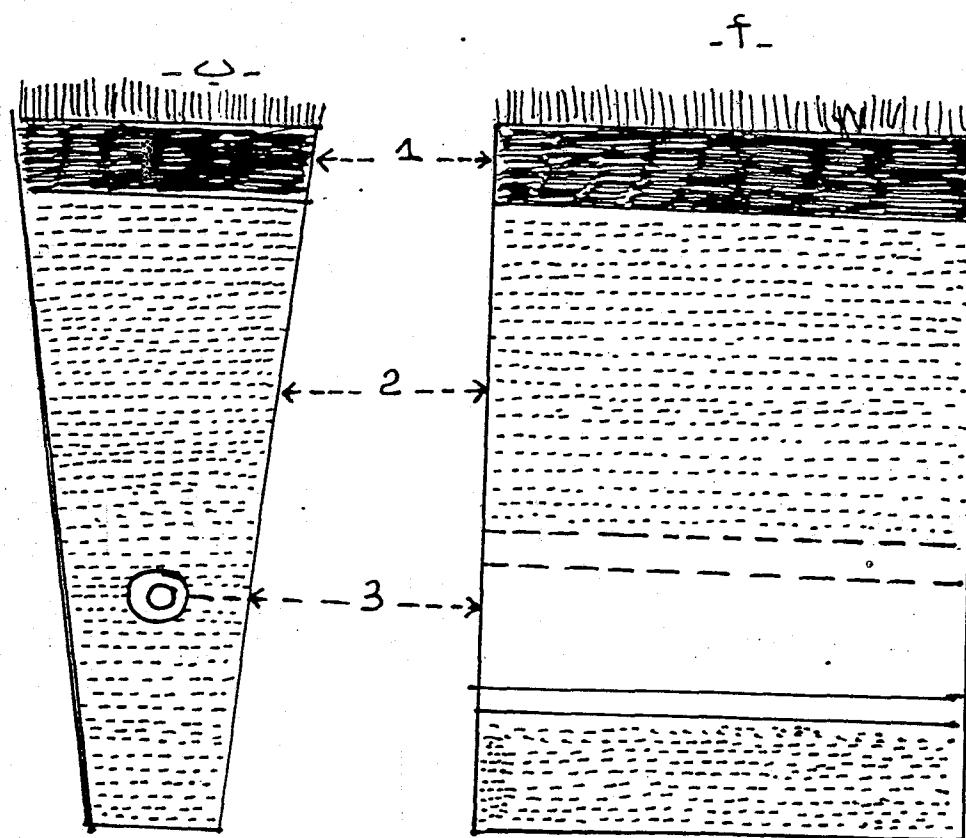
الشكل رقم 08: تقنية تجفيف التربة بالتصريف الآفقى

- ب - مقطع عرضي  
 ت - مقطع طولي  
 1 - أعشاب  
 2 - حصى  
 3 - أنبوب التصريف

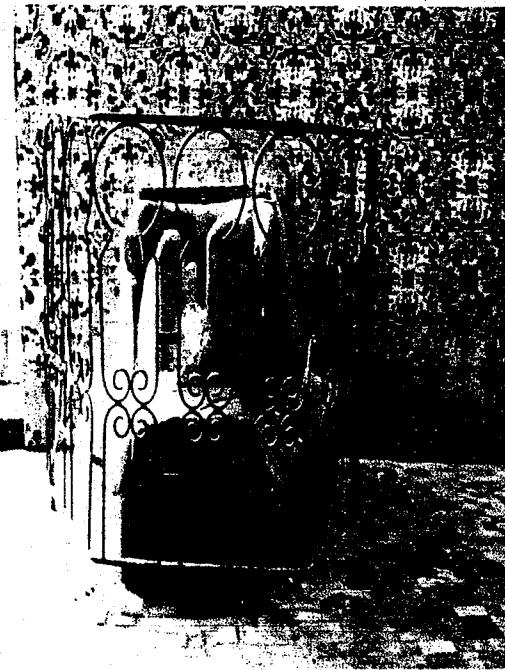
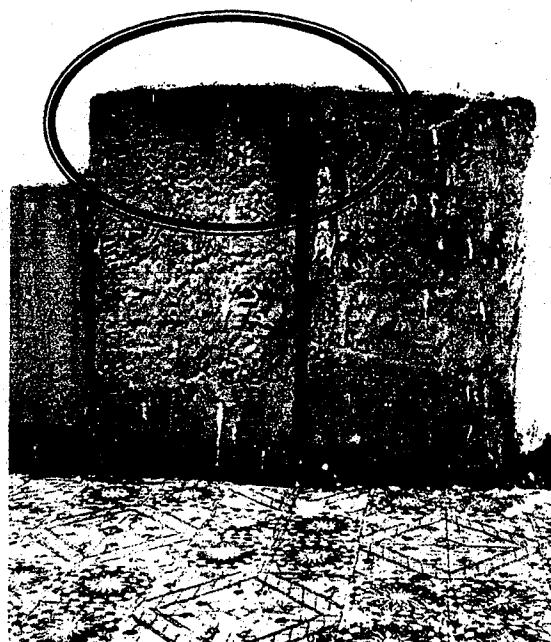
اللوحة رقم 05: تأثير الرطوبة على الأرضيات وشواهد القبور

بضريح سيدى أبي مدین

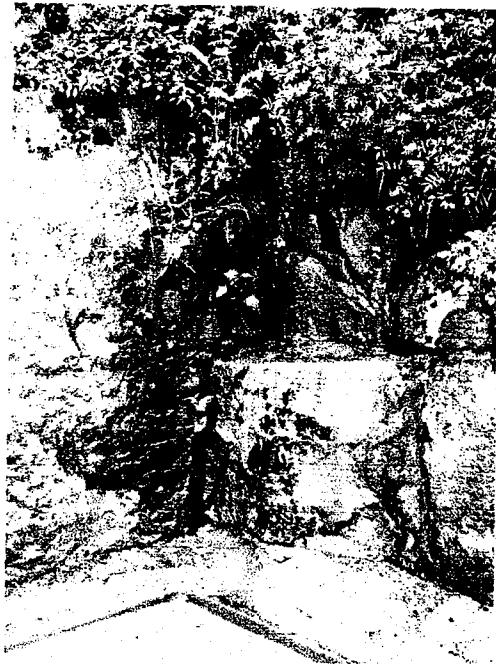
اللوحة رقم 07 : مصادر المياه بضريح سيدى أبي مدین

- هناك أسباب أخرى للرطوبة في معلم ضريح سيدى أبي مدين، منها انغلاق وانسداد جميع منافذ التهوية عن كامل مجمع العباد، وذلك بعد محاصرته في جميع الاتجاهات بالسكنات والمنازل المبنية عشوائياً، إضافة إلى ما ينجر عنها من تسربات المياه وخاصة مياه الصرف الصحي، وكذلك شبكات الإمداد بقنوات المياه.
