*MEMOIRE :  
POUR L'OBTENTION DU DIPLÔME D'INGENIEUR D'ÉTAT  
EN FORESTERIE*

*Chapitre III*  
*Évaluation de l'état des seuils*  
*de correction torrentielle*

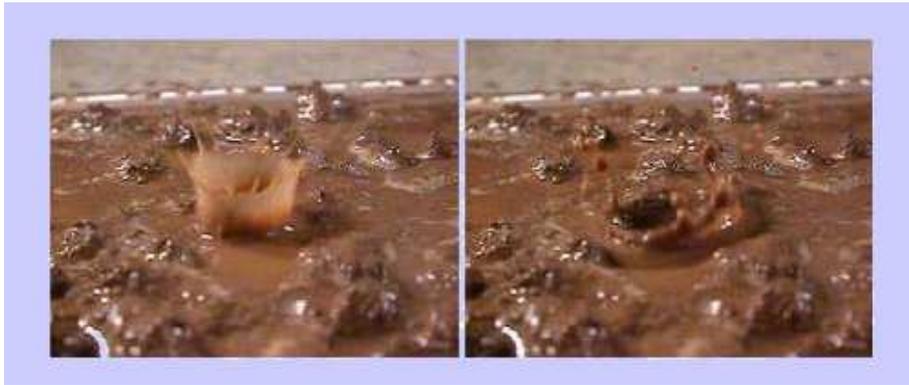
Fig.01 : Rejaillissement du sol et de l'eau suite à l'impact d'une goutte d'eau ou effet Splash.<sup>1</sup>

C'est l'érosion élémentaire causée par l'effet des gouttes des pluies, les gouttes de pluie brisent les mottes, projettent la terre en tous sens et réduisent la perméabilité du sol (Fig .01)

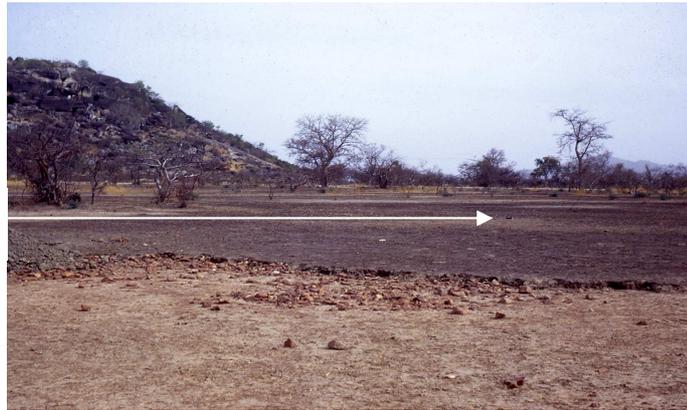
Fig.02 : Erosion en nappe <sup>2</sup>

Dans un premier temps, c'est l'impact des gouttes qui va arracher les particules. La battance des gouttes de pluie va envoyer des gouttelettes dans toutes les directions. Seulement, sous l'effet de la gravité les gouttelettes auront une vitesse plus importante vers l'aval que vers l'amont. Si l'on réalise une moyenne sur l'ensemble des gouttelettes, la vitesse sera dirigée de l'amont vers l'aval. A partir de là, il y aura formation de flaques et débordement de l'eau non infiltrée d'une flaque à l'autre ce qui entraînera un ruissellement en nappe (Fig.02)

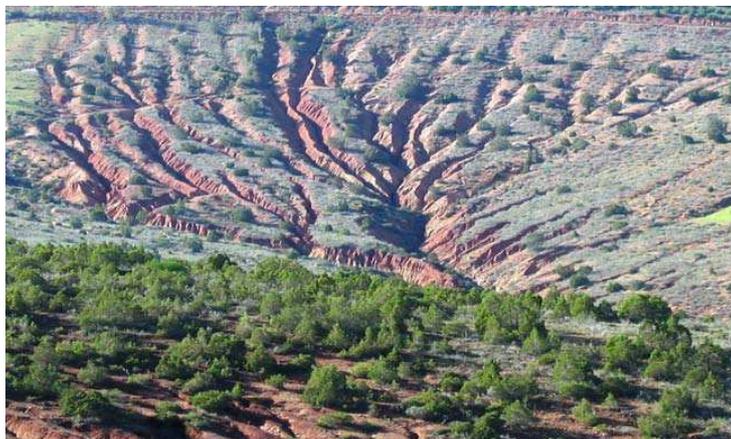
Fig. 03 : le ravinement (HAMMOUDI, 2009)

La ravine est une rigole approfondie de profondeur qui dépasse 50cm, ces ravines ne sont pas effaçables par les techniques culturales, l'intensification de ruissellement transforme la ravine en grosses ravines(Fig.03)

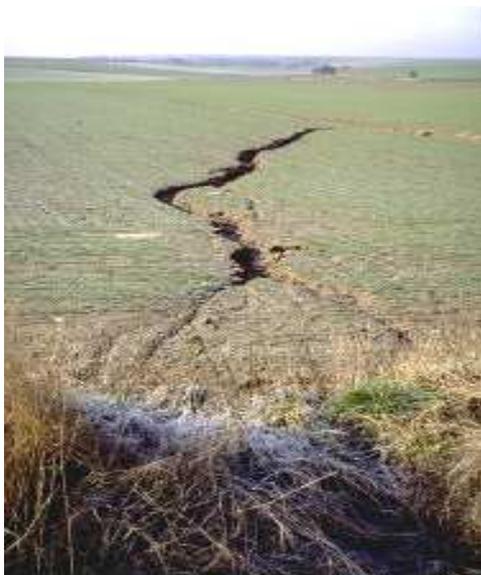
Fig 05 : coulée boueuse au sein d'une parcelle (Le Bissonnais, 2001)

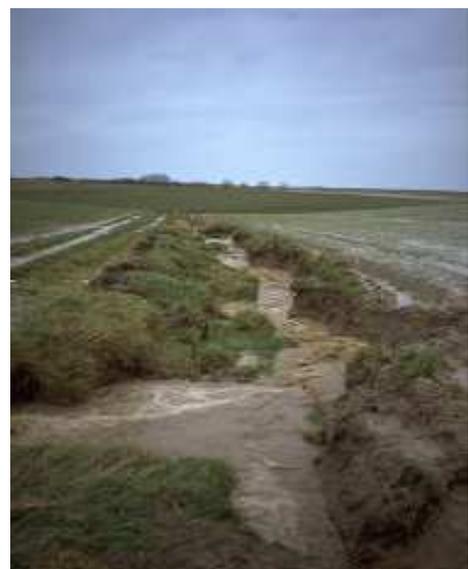
Fig 06 : coulée boueuse en limite de parcelle (Le Bissonnais, 2001)

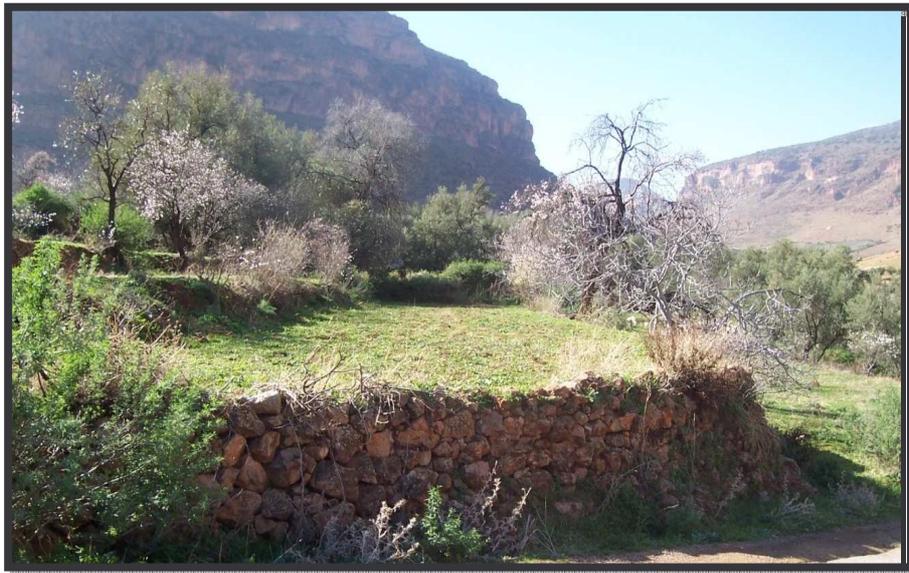
Fig. : 08 terrasse renforcé avec des pierres  
(Khenadeki, 2010).

La technique en est simple, les versants sont divisés en plates-formes horizontales plus ou moins écartées les unes des autres. On travaille en déblai à l'amont de l'axe de la future terrasse, on remblaie à l'aval de cet axe. Les terres de remblai sont soutenues à l'aval, soit par un mur de pierres sèches, soit par une pente gazonnée (GRECO, 1966).

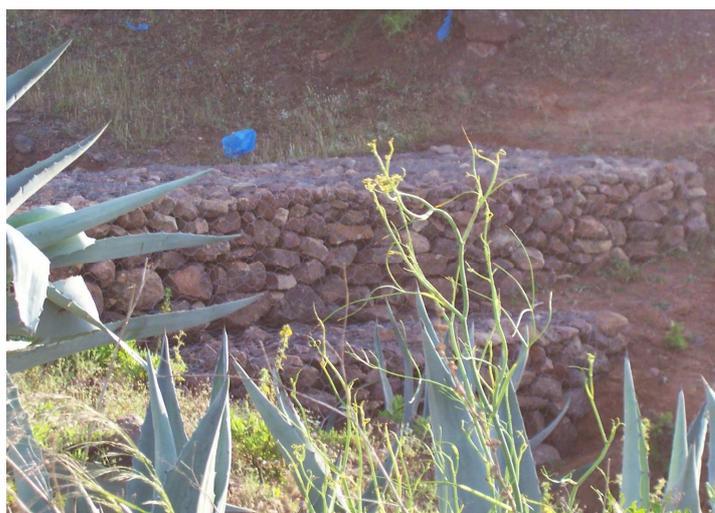
- dans chaque gabion la couche finale doit être faite avec des pierres plates pour garantir une bonne forme du gabion et une bonne couche de pose pour les gabions qu'ils seront posés supérieurement,

- le grillage supérieur du gabion doit être bien tendu au moment de la fermeture, on ne doit pas laisser de grillage libre.

Fig .11: gabion (région de Oulhaça, Cliché Boucif, 2011)

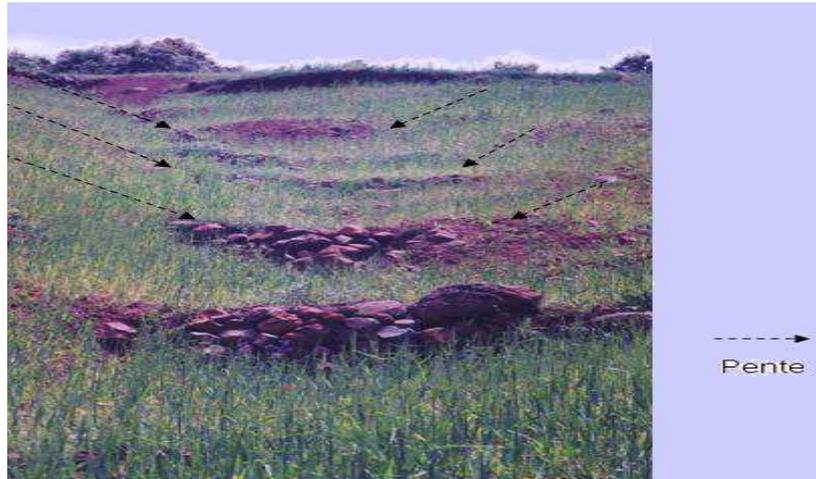
- des pierres de grandes dimensions ;
- des pierres posées, leur grande longueur dans le sens du courant ;
- les cuvettes seront curvilignes de préférence ;
- le fruit sera de 25% ;
- un atterrissement artificiel sera établi à l'amont. (Fig.12)

Fig.12 : Ravin aménagé par seuils en pierres sèches dans un champ de céréale<sup>5</sup>

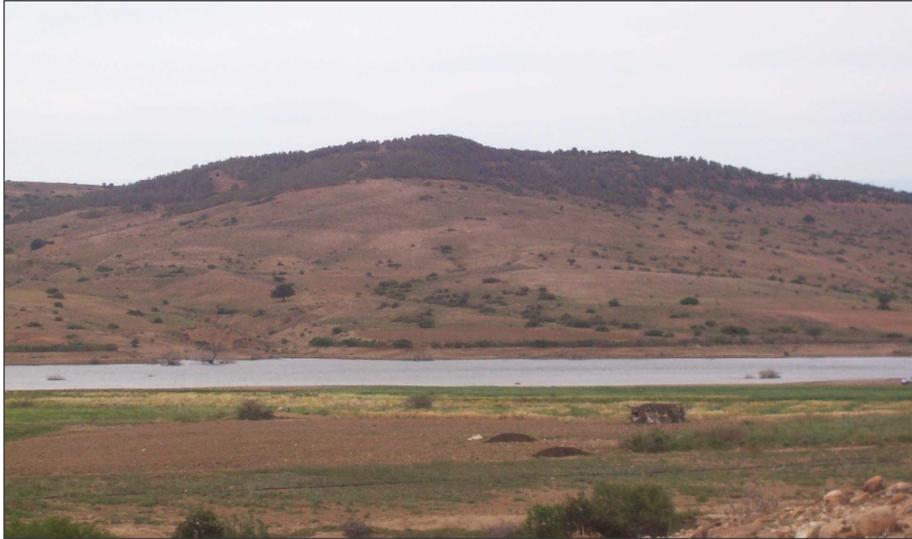
Photo 01 : en haut du versant un reboisement par le Pin d'Alep, en bas sol nu ou occupé par une végétation dégradée et pratique de l'agriculture sur les deux rives de l'Oued Tafna (Cliché Zékri et Boucif, Avril 2011)

Dans le micro bassin versant du village Tafna, quelques zones élevées sont reboisées par le Pin d'Alep avec la présence de quelques sujets d'Eucalyptus dans les lisières et dans les bordures de la route nationale n°07. D'autres terrains sont occupés par une végétation dégradée à cause du surpâturage ou sont totalement nus (photo 01 et 02)

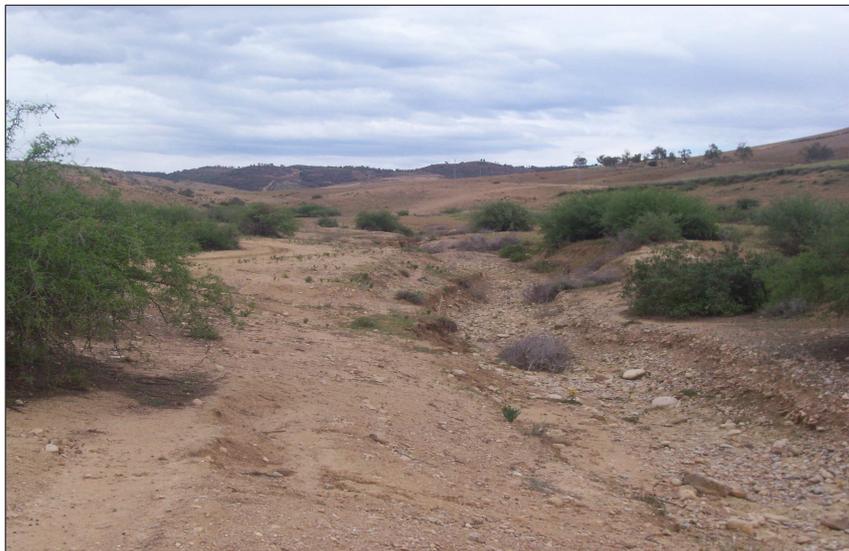
Photo 02 : présence du jujubier sur les deux rives du cours d'eau principal (Cliché Zékri et Boucif, Avril 2011)

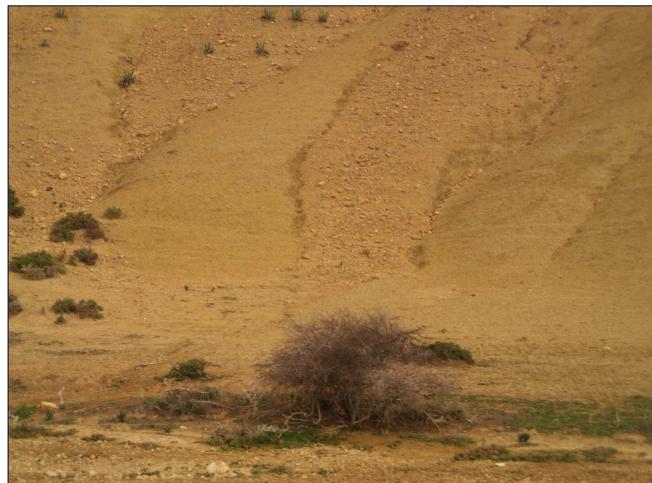
La densité des ravines est assez importante et leur activité est en général assez intense. Certaines ont été reprises par des glissements de terrain localisés et ont atteint des stades de dégradation avancés, ce qui rend toute intervention impossible et inutile. Dans la plupart des ravines, l'évolution est surtout régressive et se fait particulièrement à la faveur des événements pluviométriques importants (photo 07 et 08).

Photo 07 : premiers stades de l'érosion linéaire (griffes et rigoles)

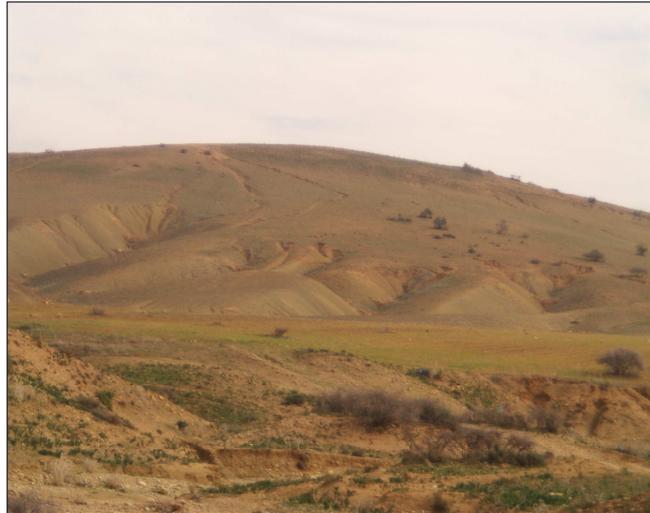
Photo 08 : Ravinement en V sur un versant marneux (Cliché Zékri et Belarbi, 2010)

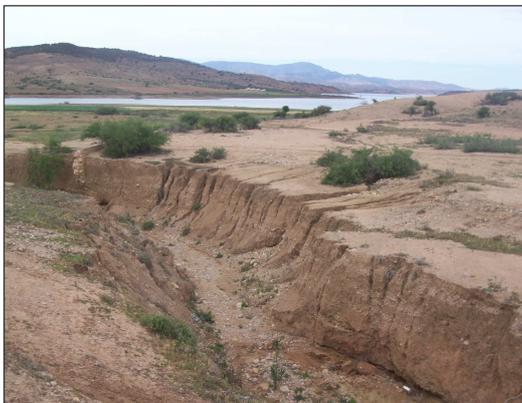
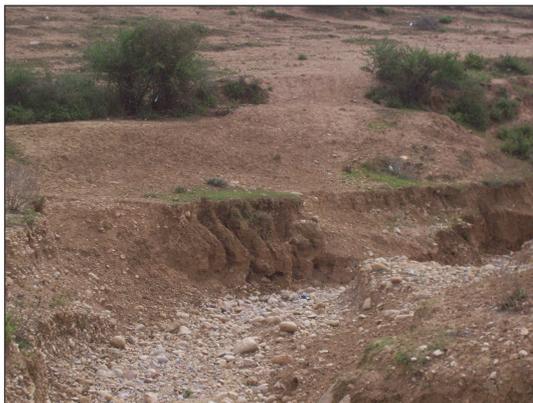
L'érosion régressive est un phénomène de dynamique fluviale qui consiste à une érosion qui se propage de l'aval vers l'amont, c'est-à-dire dans le sens inverse de l'écoulement de l'eau (photo 09 et 10).

Photo 9 et 10: érosion régressive et sapement des berges (Cliché Zékri et Boucif, Avril 2011)

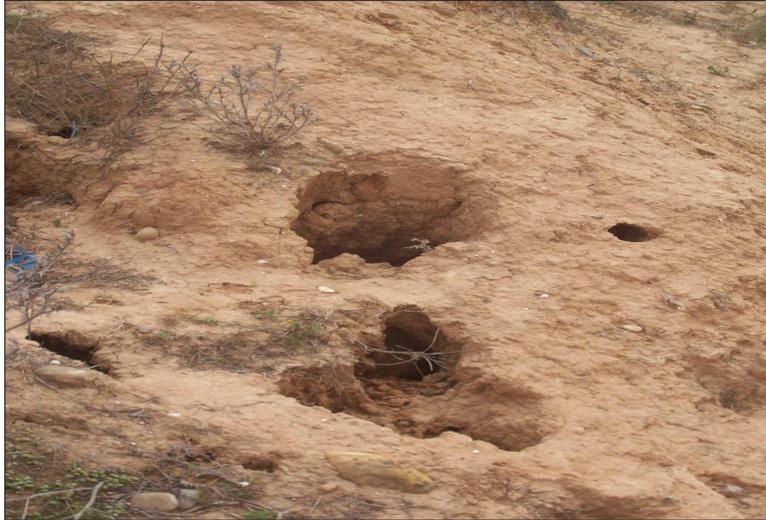
Le tunneling ou érosion par suffusion est due à une infiltration importante des eaux qui crée un rongement interne des terrains, aboutissant à des ravines par effondrement ou affaissement (photo 11).

Photo 11 : le tunneling dans la zone d'étude (Cliché Zékri et Boucif, Avril 2011)

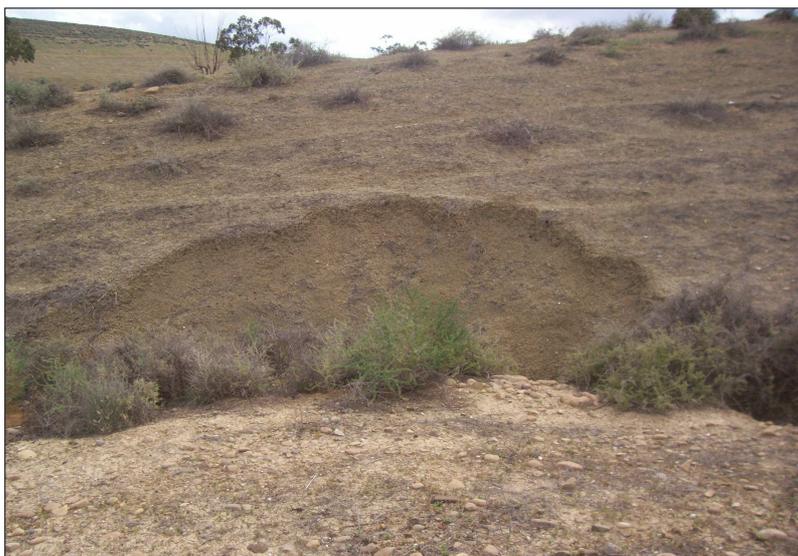
La photo ci dessous représente un glissement de terrain dans la zone étudiée.

Photo 12 : glissement de terrain (Cliché Zékri et Boucif, Avril 2011)

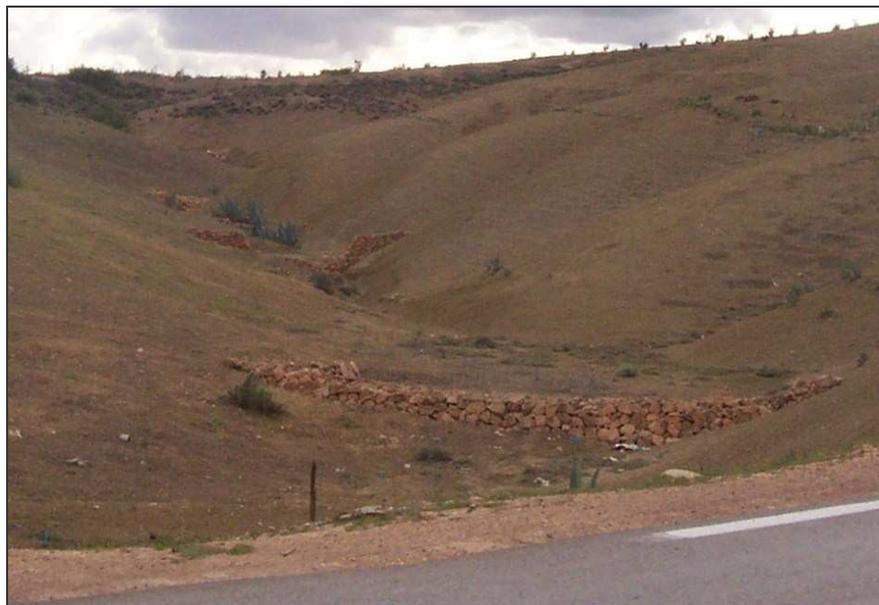
Photo n°13 : procédés antiérosifs mécaniques et biologiques utilisés dans la zone d'étude (Cliché Zékri et Boucif, Avril 2011)

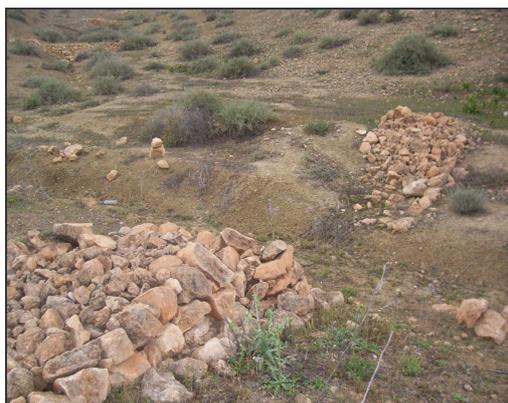
Photo n° 14 : seuil en pierres sèches détruit dans sa partie centrale et reprise de l'érosion régressive (Cliché Zékri et Boucif, Avril 2011)

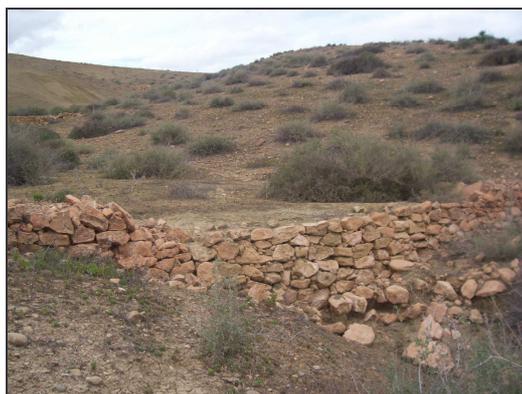
Photo n° 15 : déversoir surdimensionné (Cliché Zékri et Boucif, Avril 2011)

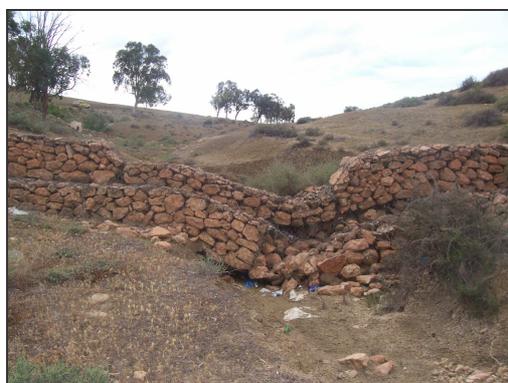
Photo n° 16 : seuil en gabion déstabilisé à cause d'une mauvaise fondation (Cliché Zékri et Boucif, Avril 2011)

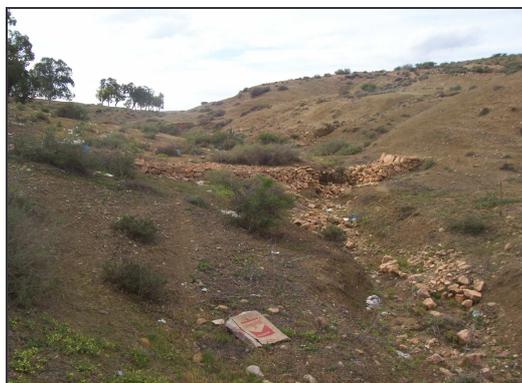
Photo n° 17 : seuil en pierres sèches déstabilisé à cause d'une mauvaise fondation (Cliché Zékri et Boucif, Avril 2011)

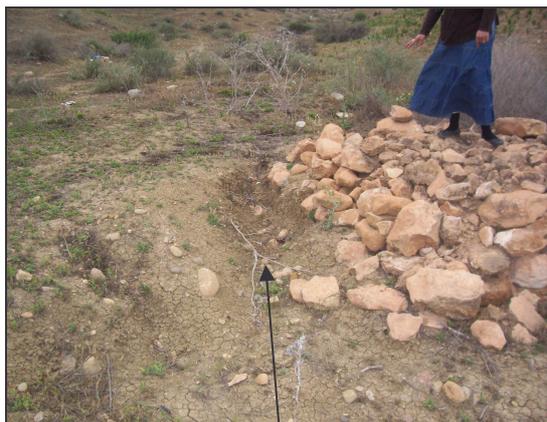
Photo n°18 : un mauvais ancrage induit à la naissance du phénomène de renardage (Cliché Zékri et Boucif, Avril 2011)

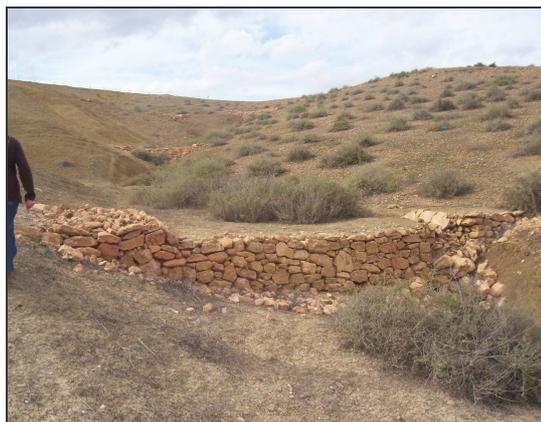
Photo n° 19: atterrissement des terres transportées à 100% à l'amont du seuil (Cliché Zékri et Boucif, Avril 2011)

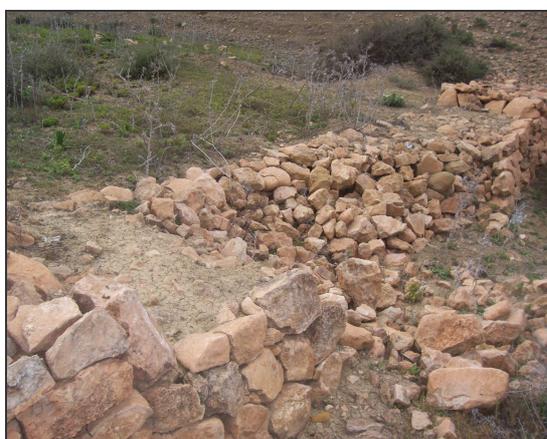
Photo n°20 : seuil submergé par la terre transportée (Cliché Zékri et Boucif, Avril 2011)

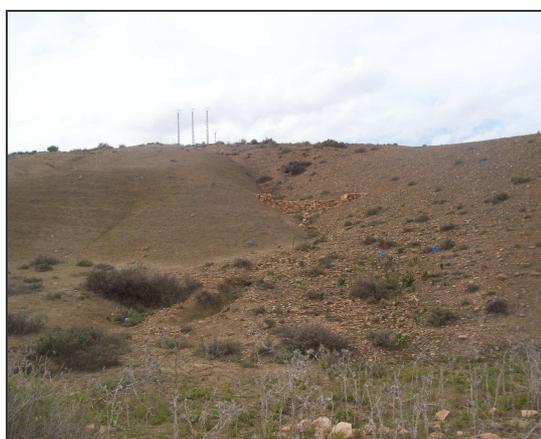
- Sur l'ensemble des seuils étudiés à peu près 50% sont stables et 50% sont instables ;
- Et en fin la reprise biologique à l'amont de chaque seuil est faible et parfois inexistante (photo n°21).

Photo n° 21: végétation dégradée par le surpâturage ou totalement absente (Cliché Zékri et Boucif, Avril 2011)

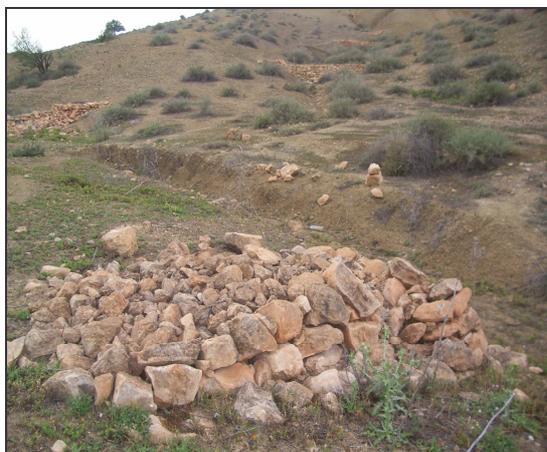
Photo n°22 : reprise de l'érosion régressive entre deux seuils (Cliché Zékri et Boucif, Avril 2011)

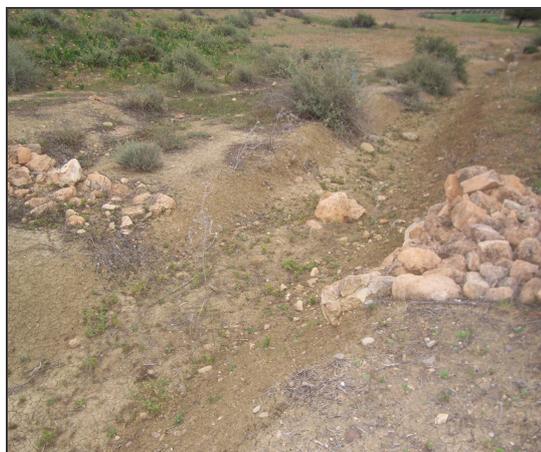
Photo n°23 : reprise de l'érosion linéaire dans les deux sens (Cliché Zékri et Boucif, Avril 2011)
