وزارة التعليم العالي والبحث العلمي
كلية العلوم الإنسانية والعلوم الاجتماعية
جامعة أبي بكر بلقايد - تلمسان -
قسم علم الآثار
تخصص : علم الآثار الوقائي

مذكرة لنيل شهادة ماستر تحت عنوان

مشروع الحفظ الوقائي لموقع لوكي تمزوين بولاية سعيدة

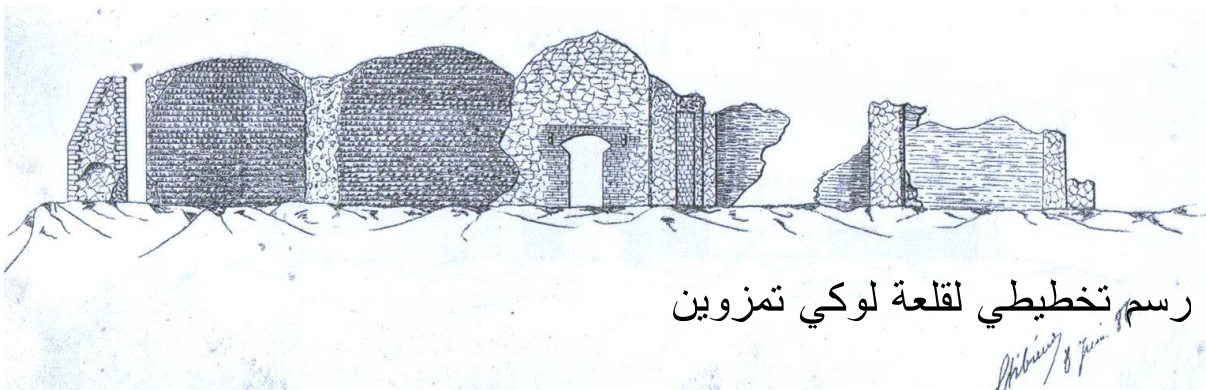
رسم تخطيطي لقلعة لوكي تمزوين
المخطط رقم 05

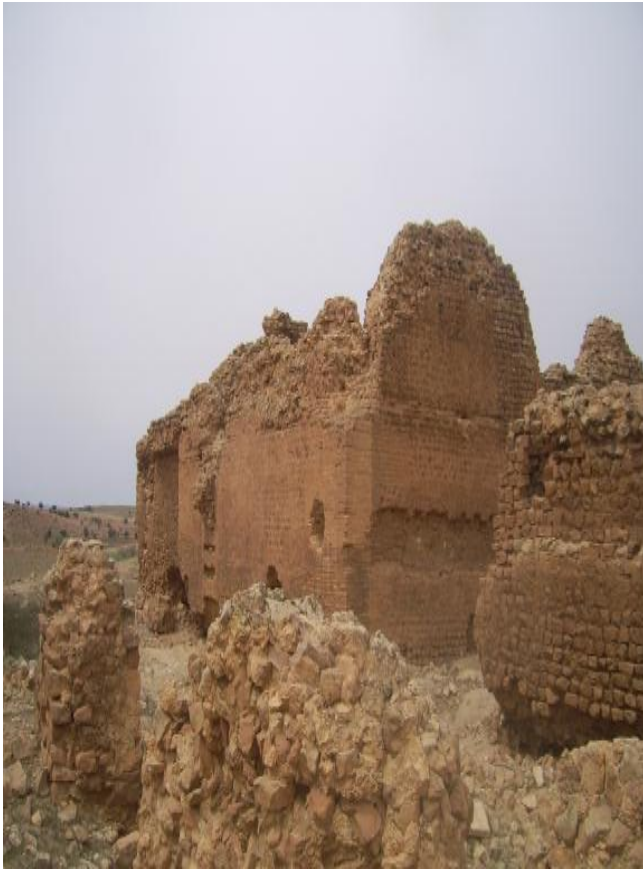
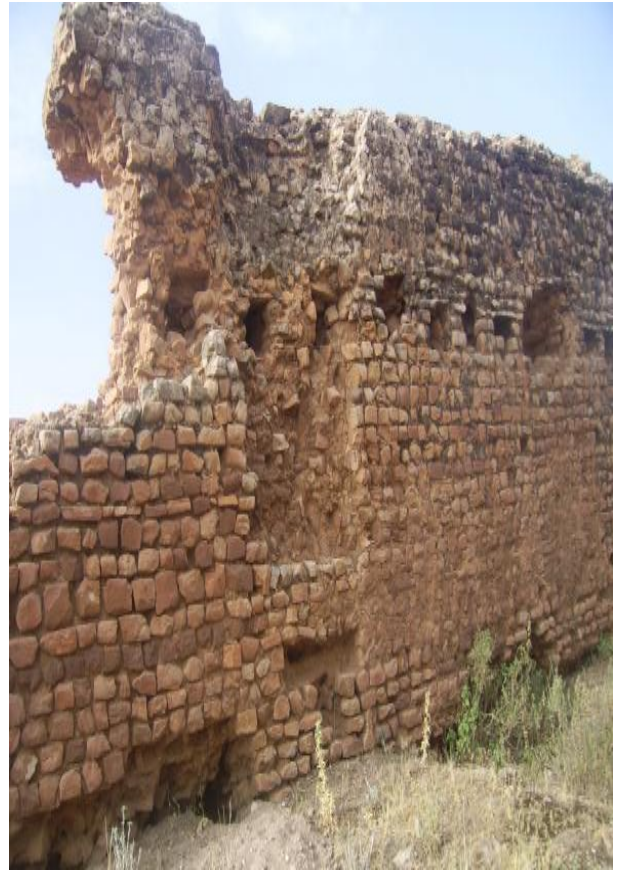
الصورة رقم 17 : تلفه جدران القلعة و تفتتت الملاط بسبب عوامل طبيعي

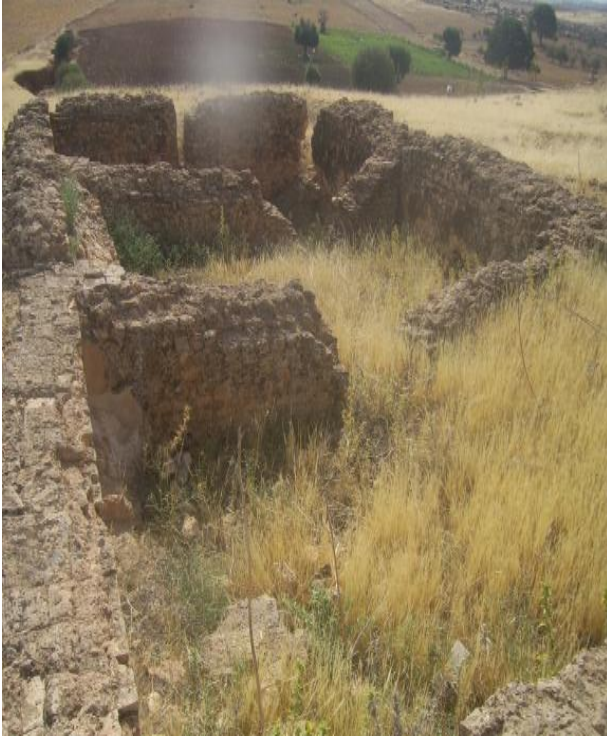
الصورة رقم 18 : عامل بيولوجي (النباتات) على أحواض المياه

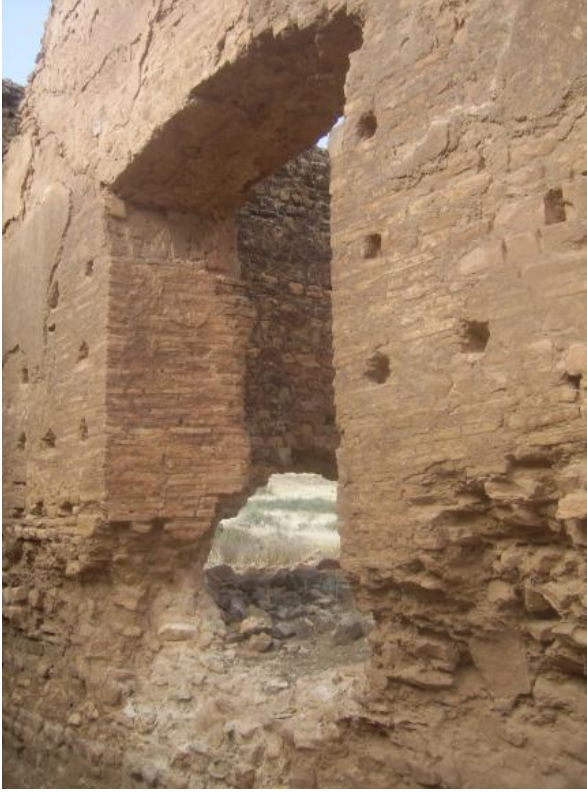
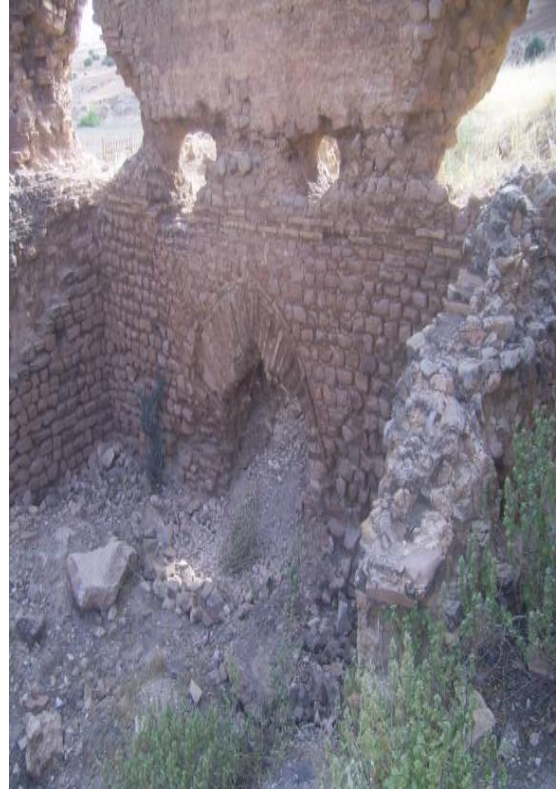
الصورة رقم 20: عامل بشري (سرقة الحجارة)

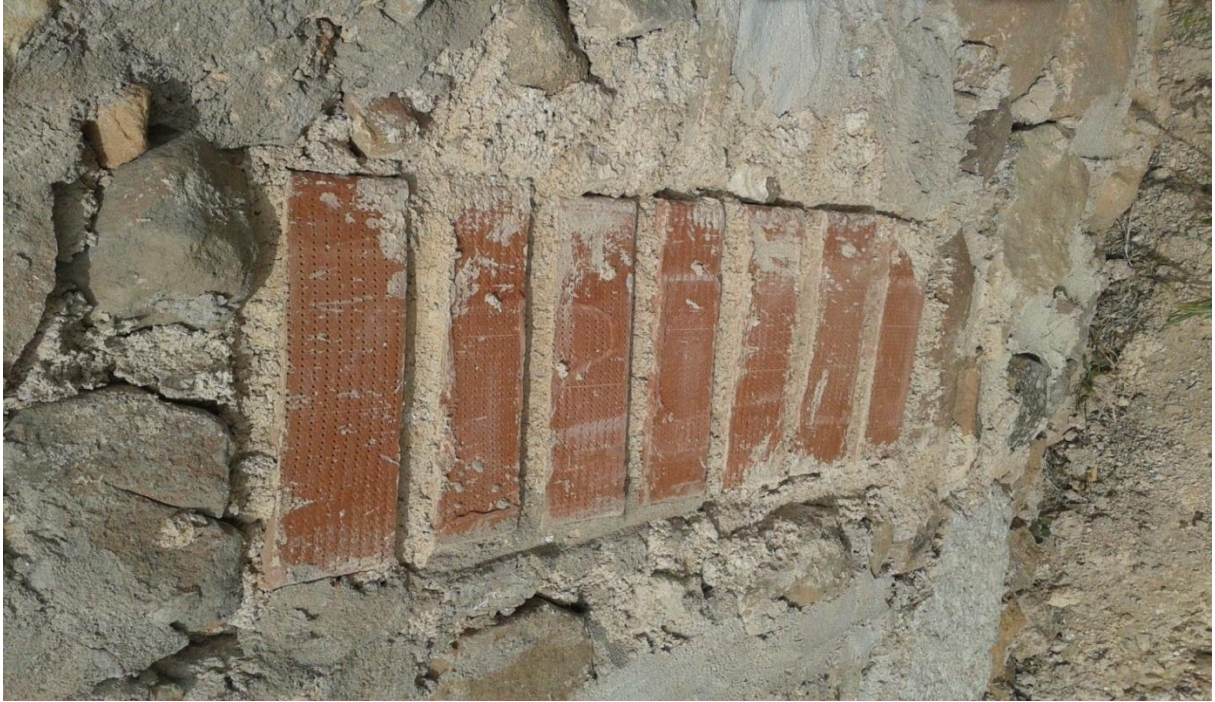
الصورة رقم 21: الترميم الخاطئ

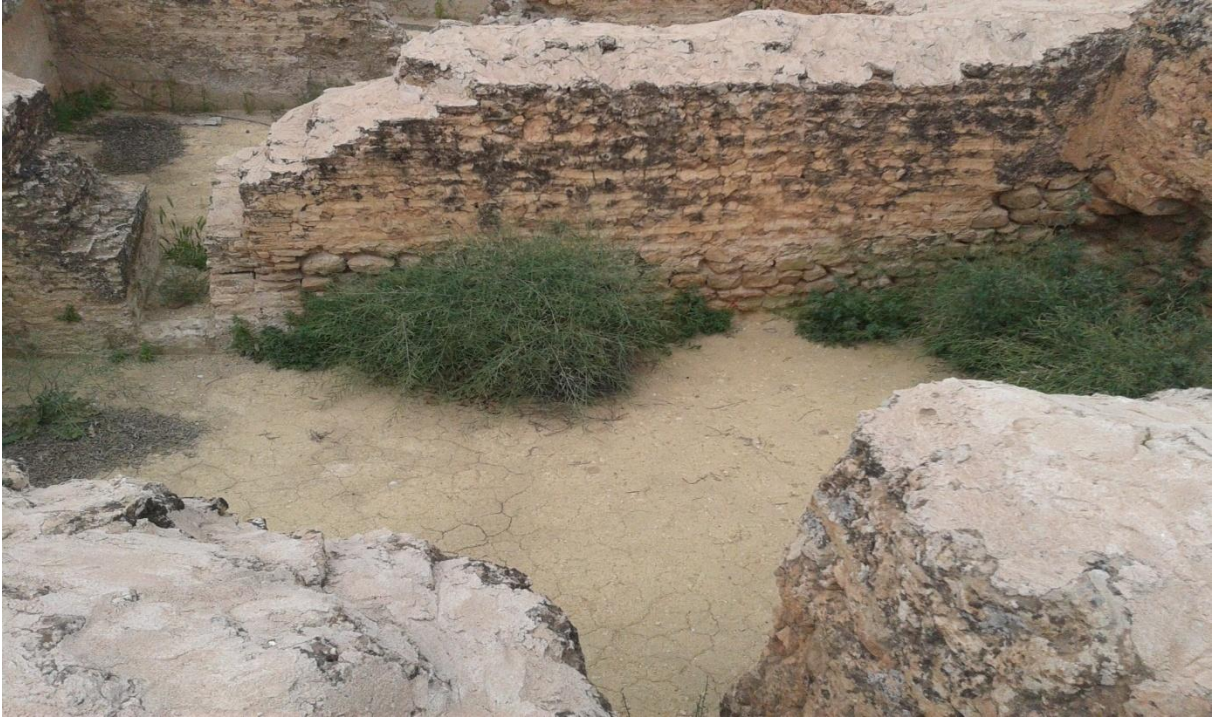
الصورة رقم 22 : ترميم خزانات المياه

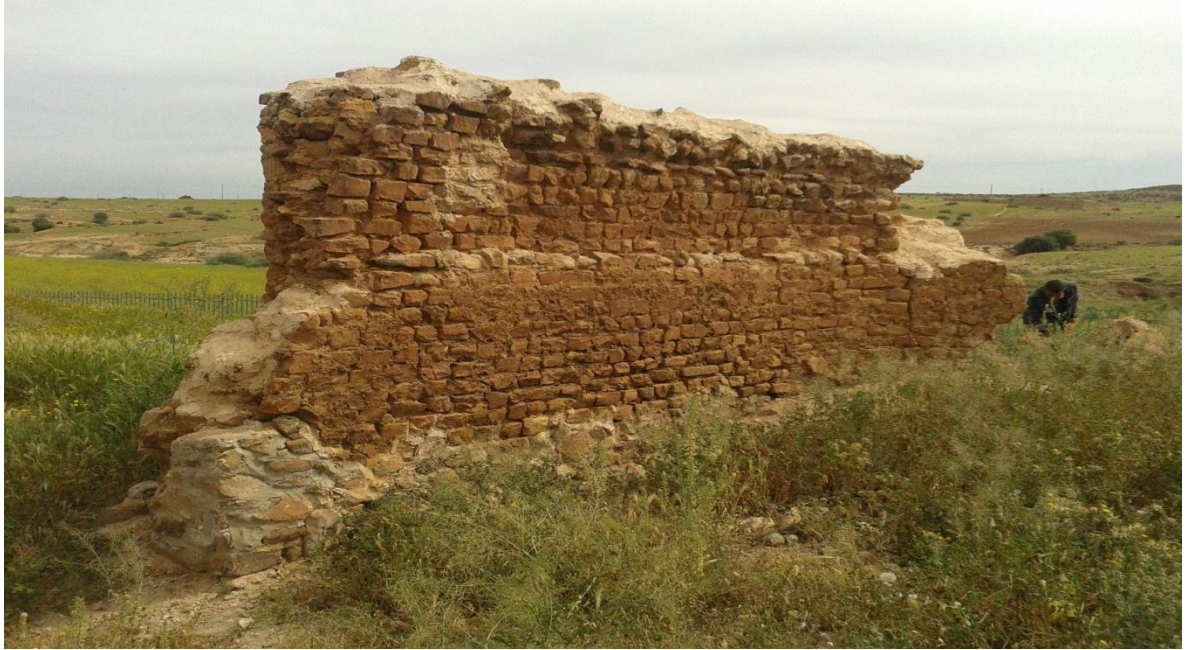
الصورة رقم 23: ترميم بقايا جدران الحصن

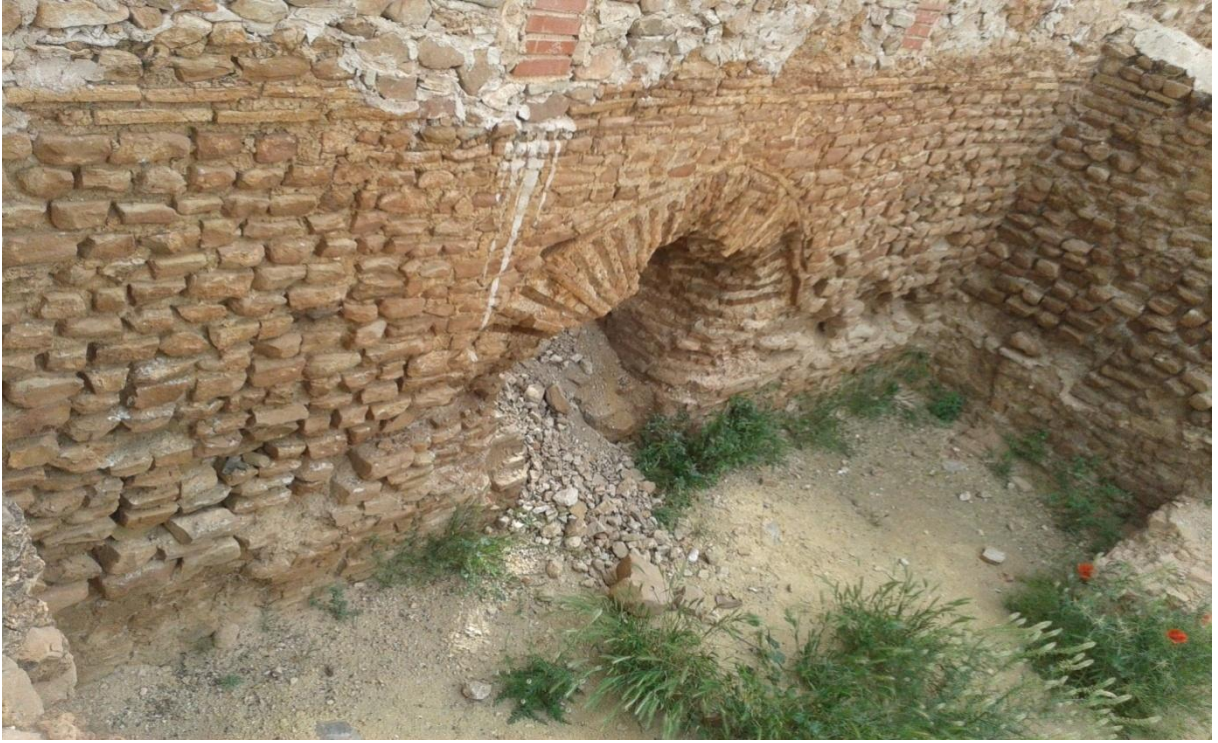
الصوره رقم 24 : تقنيه opus Incertum

➤ **تقنية opus Incertume**: هي تقنية غير منتظمة تعتمد أساسا على استعمال الحجارة تكون مختلفة الأحجام و الأشكال، تتلاحم بشكل جيدا مع بعضها البعض عن طريق ملاط متكون من بقايا الفخار + الرمل + التراب + الماء إضافة إلى مادة لاصقة، أحيانا تكون مصقولة استعملت في جدران خزانات المياه و الأحواض و جدران القلعة (انظر الصورة رقم 24).

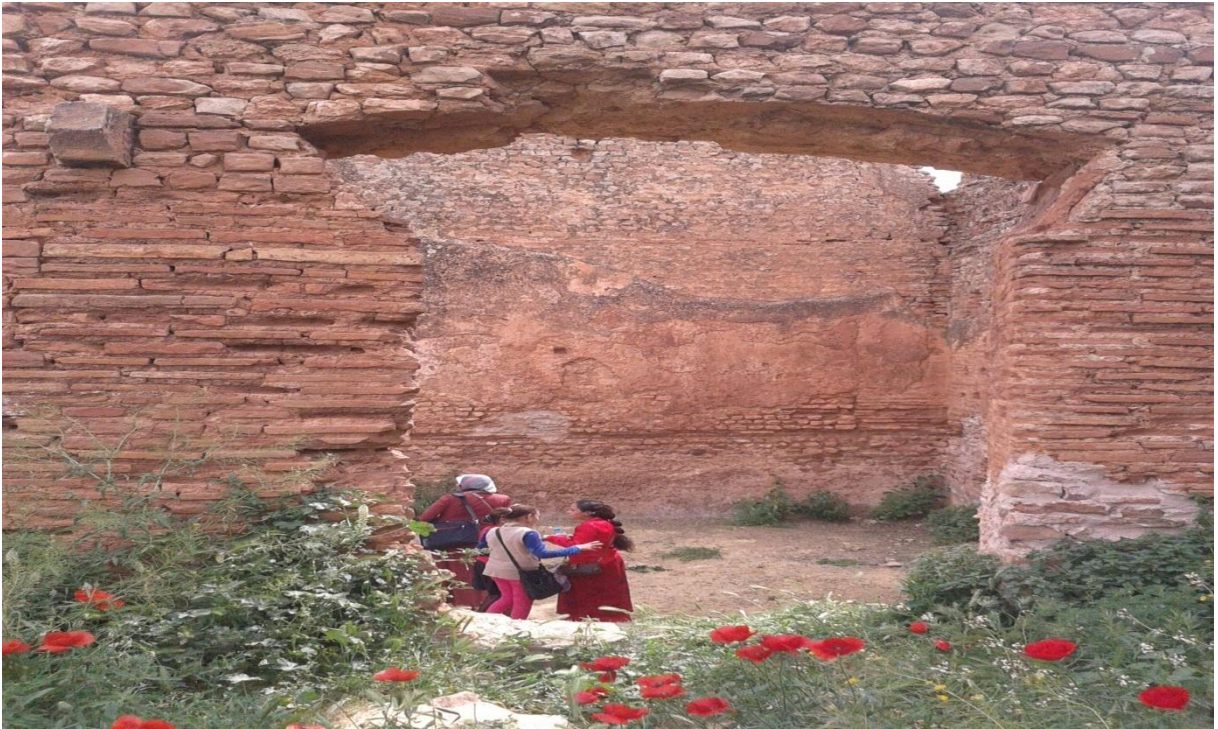
الصوره رقم 25: تقنيه opus testaceum

➤ تقنية **opus testaceum**: هي تقنية شيدت بالأجر تأتي فوق طبقة من الإسمنت المسلح استعملت هذه الأخيرة كسلم لإكمال البناء و قد استخدمت خاصة على أقواس الأبواب و هي على شكل مثلث و أحيانا على شكل قوس نصف دائري كما استعمل فيها الخشب (انظر الصورة رقم 25).

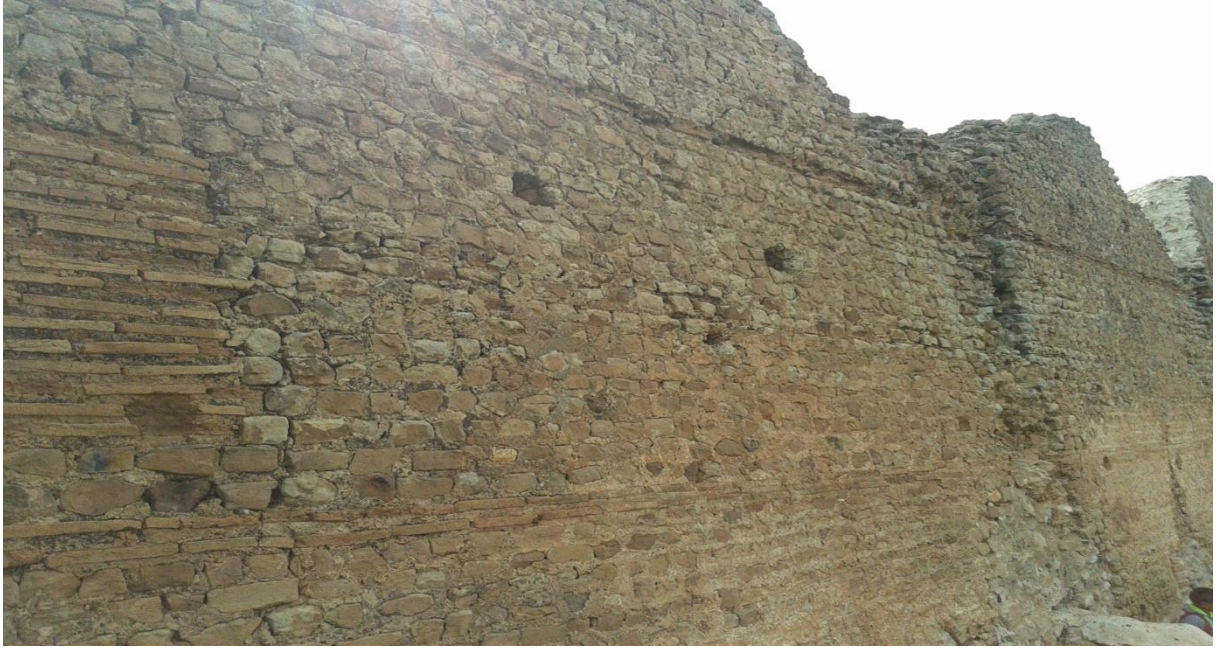
الصور رقم: 26 تقنية: opus mixtum vittatum

➤ تقنية **opus mixtum vittatum**: هي تقنية مشكلة من تقنيتين **opus testaceum** و **opus incertum** تعتمد على طبقة من الحجارة الغير المنتظمة فوقها عدة طبقات من الأجر المنتظم الشكل و هكذا تتوالى العملية حتى يشيد الجدران بأكمله إضافة إلى مادة الملاط التي تزيد من التحامهما مع بعضها البعض (انظر الصورة رقم 26) و التي جاءت على مستوى الجدران²

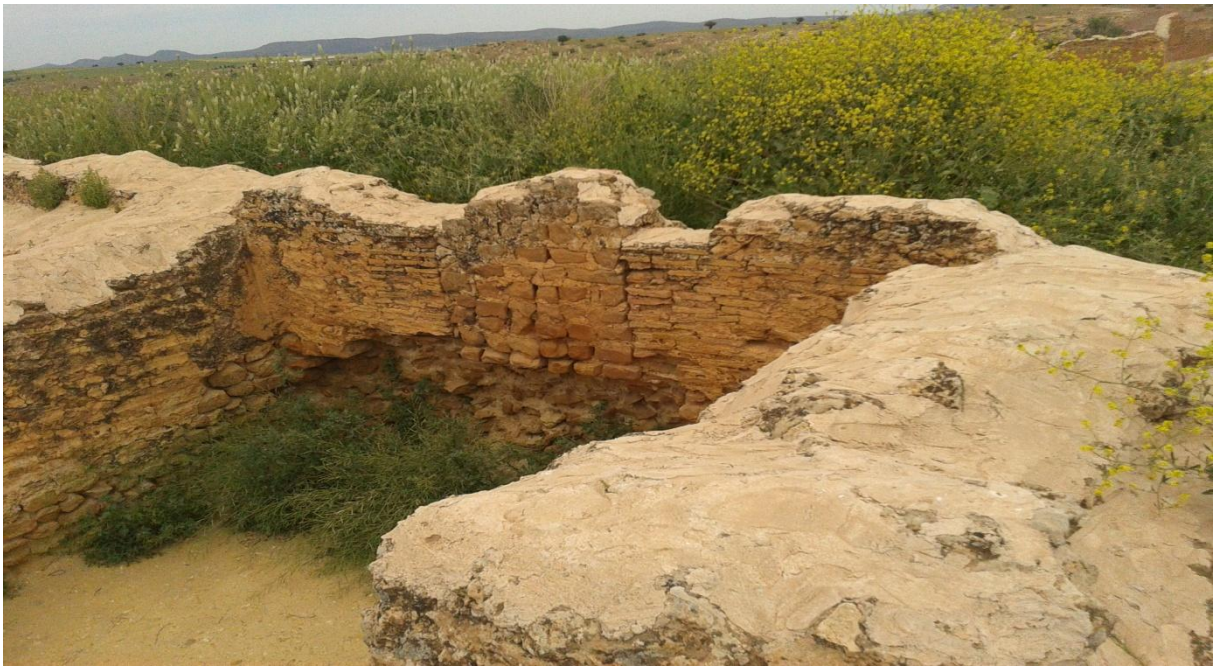
الصور رقم: 27 تقنية: opus reticulatum

➤ تقنية **opus Reticulatum**: هي عكس التقنية الأولى، يستعمل فيها الأجر من الجهتين أما الحجارة فتوضع في وسط الجهتين تكون مصقولة و موضوعة بطريقة منتظمة¹ (انظر الصورة رقم 27).
