Université Abou Bekr Belkaid de Tlemcen
Faculté de Technologie
Département de Génie Civil

Mémoire pour l'obtention du Diplôme de Master en Génie Civil
Spécialité : Construction Métallique

**CONSOLIDATION DE LA TOITURE DU PALAIS
DES SPORTS « MAURICE THOREZ »
DE NANTERRE, FRANCE**

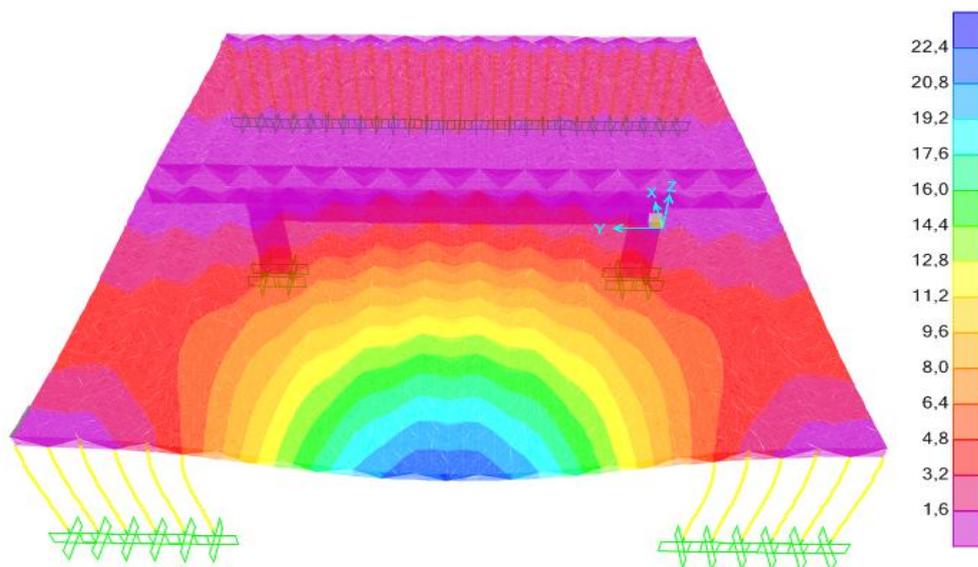
Figure 3.17 : La flèche prise sur le coté de la façade déposée

Lors de la dépose de la façade, on constate une cuvette de la dalle qui s'est affaissée avec un maximum de 22,4 cm et un soulèvement aux extrémités de 0,6 cm comme montré dans la figure 3.17. Par contre sur le coté non modifié, la flèche est de 0,6 cm au milieu et est de 0,4 cm aux extrémités (voir figure 3.18).

Il faut rappeler que la flèche réelle, relevée après la dépose, est de 20.cm mesurée sur site.

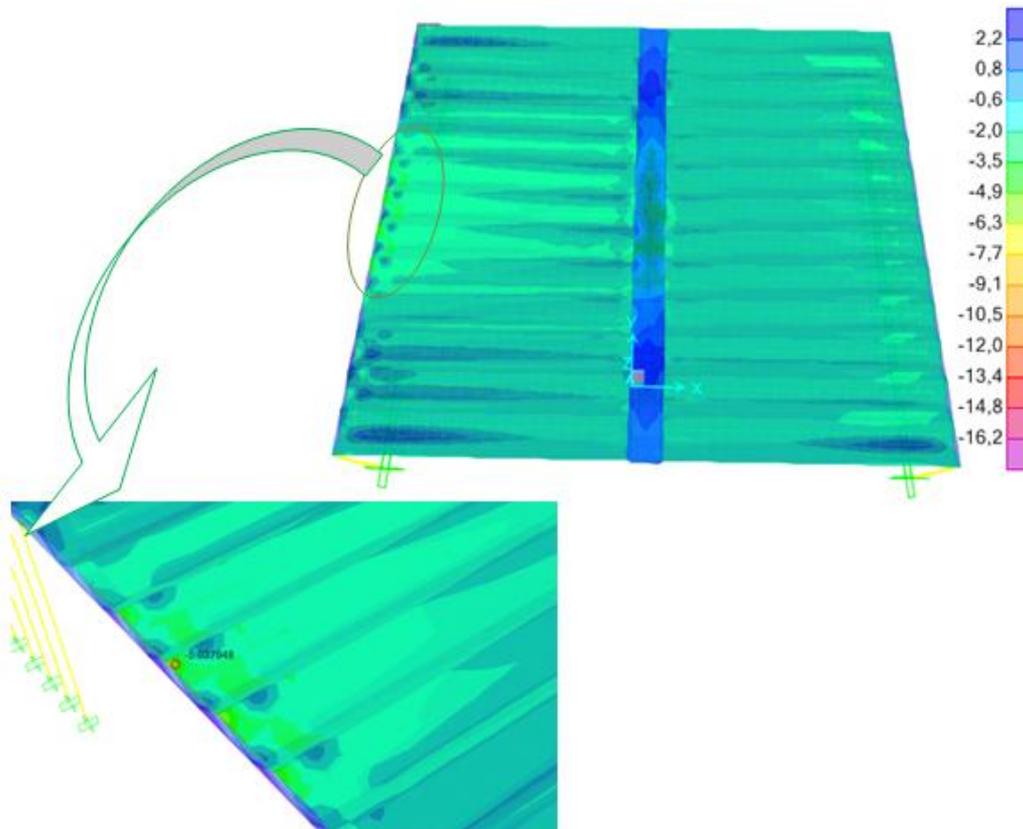
Figure 3.20 : Contraintes au niveau de la dalle du coté gymnase (avec S22)

Du côté non déposé de la façade, la valeur de la contrainte est négative sur la partie supérieure de la nervure, contrairement à la partie inférieure qui est positive (voir figure 3.19). Du côté déposé de la façade, il y a augmentation notable des contraintes de compression de -5,03 Mpa sur environ 5 nervures (voir figure 3.20).

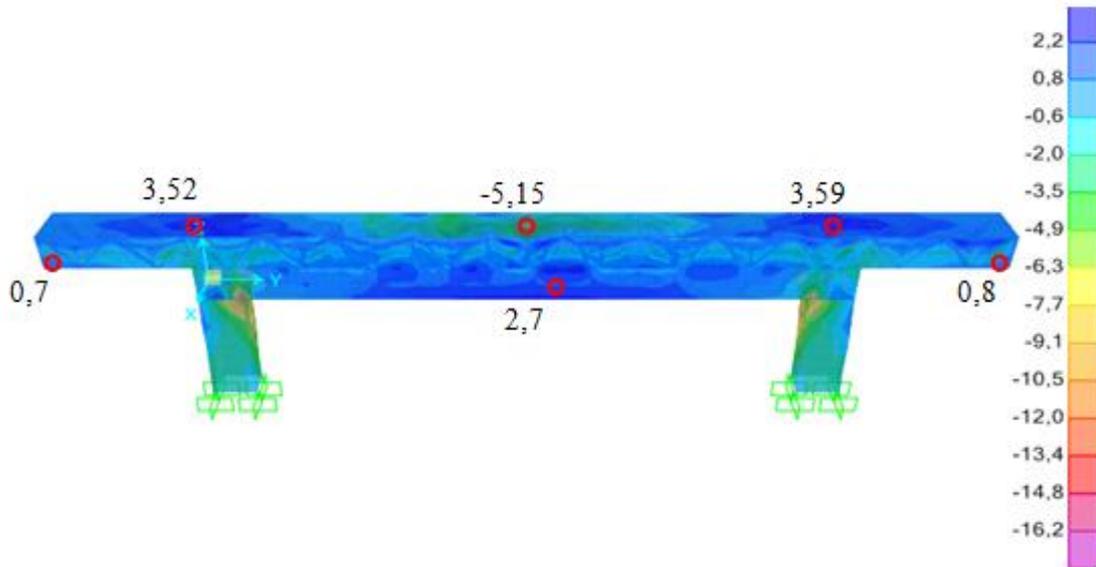
Figure 3.21 : Contraintes au niveau de la poutre caisson après enlèvement des poteaux

La figure 3.21 présente la répartition des contraintes au niveau de la poutre caisson. On constate que la poutre est tractée en bas et comprimée en haut avec une contrainte maximale de compression de -5,15 MPa et de traction de 3,59 MPa.

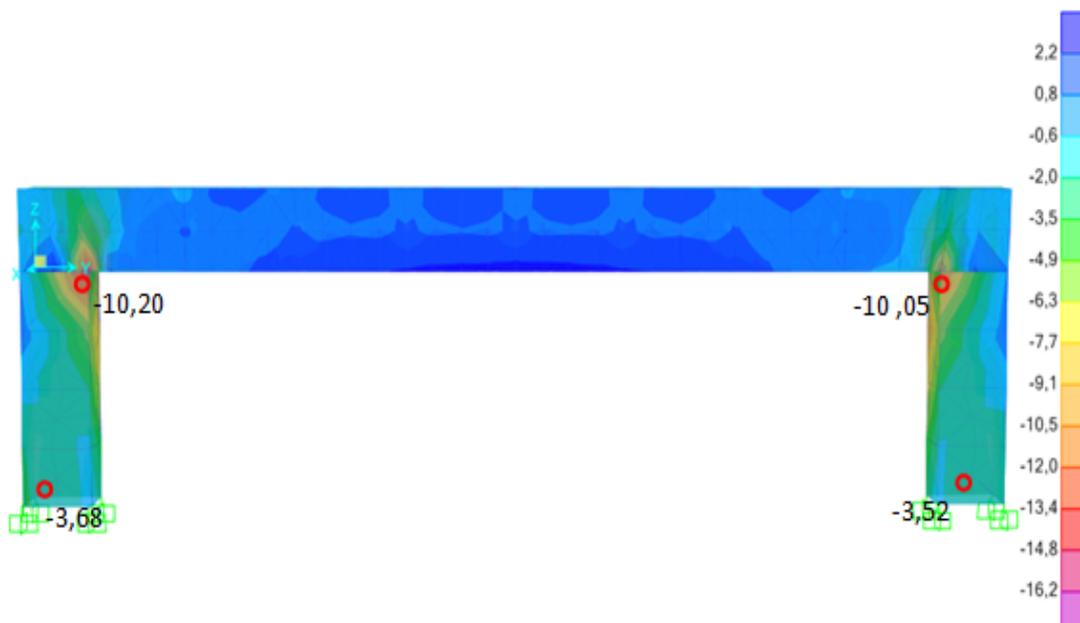
Figure 3.22 : Contraintes au niveau des poteaux principaux après enlèvement des poteaux

La distribution des contraintes des poteaux principaux est montrée sur la figure 3.22. On constate une compression totale des poteaux avec un maximum de -10,20 MPa.

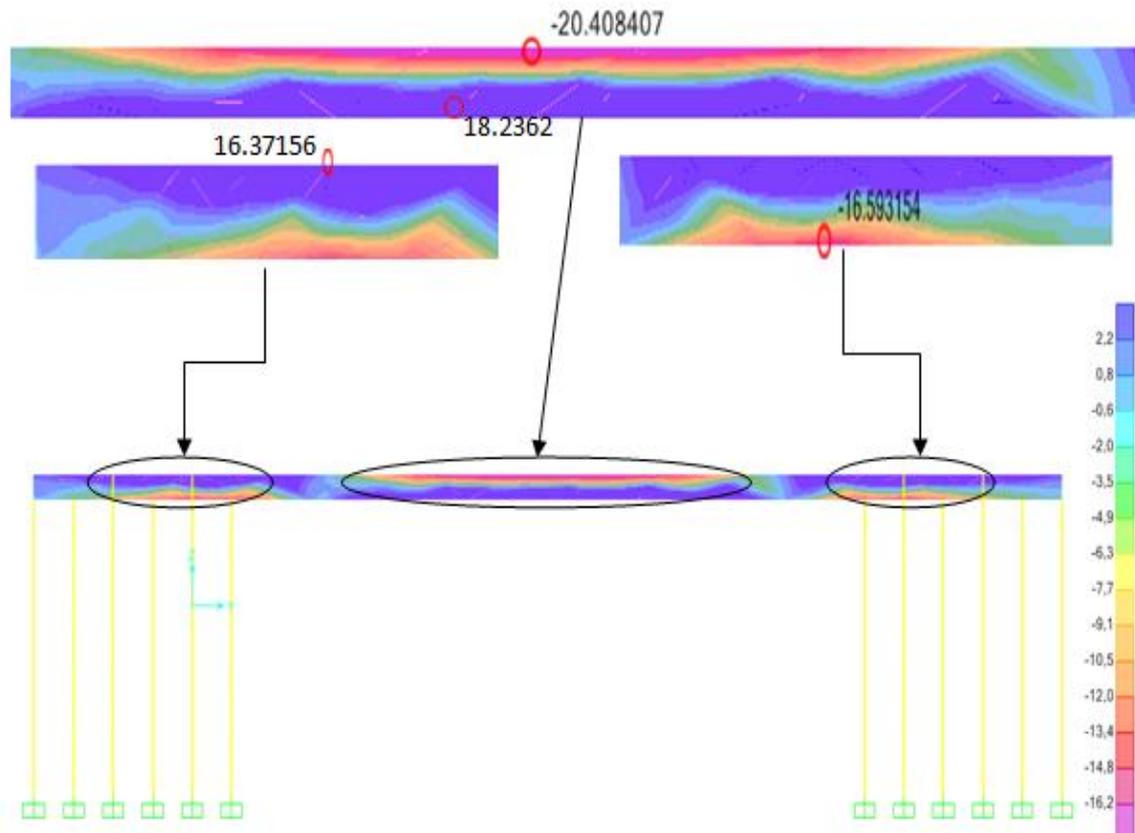
Figure 3.23 : Contraintes au niveau de la poutre de rive (façade déposée)

Dans la figure 3.23, de grandes contraintes de traction sont concentrées sur la partie inférieure du milieu de la poutre avec une valeur maximale inadmissible de 18,83 MPa et des contraintes de compression aussi inadmissible sur la partie supérieure qui a atteint -20,40 MPa. Contrairement aux extrémités, on remarque que le haut de la poutre est tendu, et le bas est faiblement comprimé.

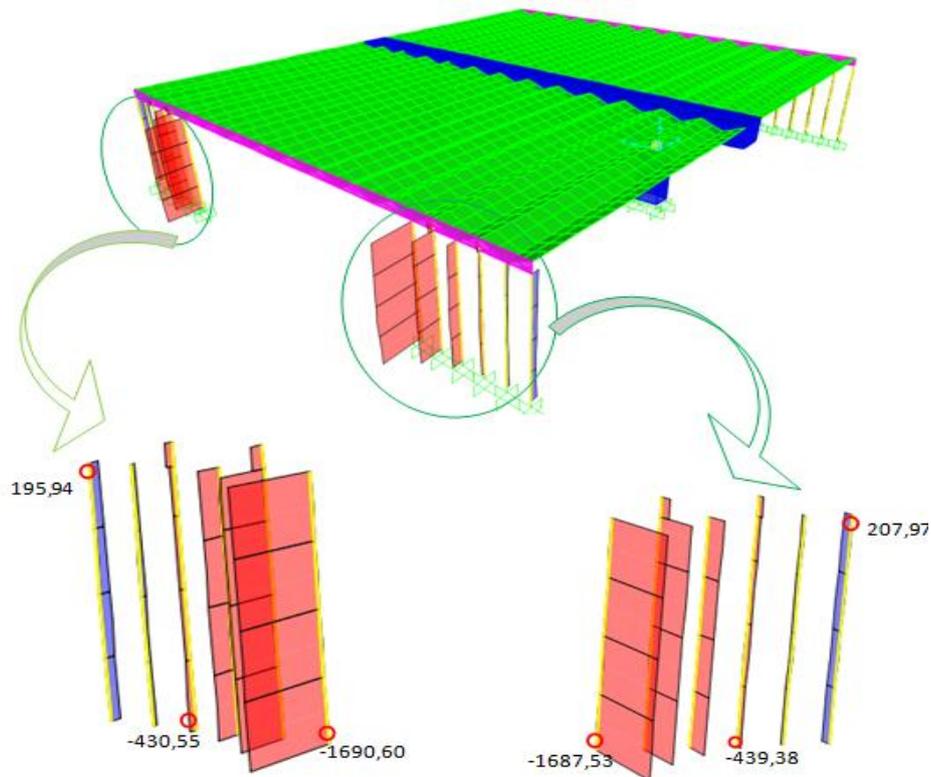
Figure 3.25 : Efforts normaux pour les potelets métalliques (façade déposée)

Lors de la dépose partielle de la façade, la nouvelle répartition des charges sollicitant les potelets de la façade déposée a engendré que la valeur maximale de l'effort normal de compression (1690,60 kN) dépasse la capacité portante de ces éléments métalliques existants ($N \geq N_{pl,rd} = 540,5 \text{ kN}$). Cela est bien exprimé sur la figure 3.25.

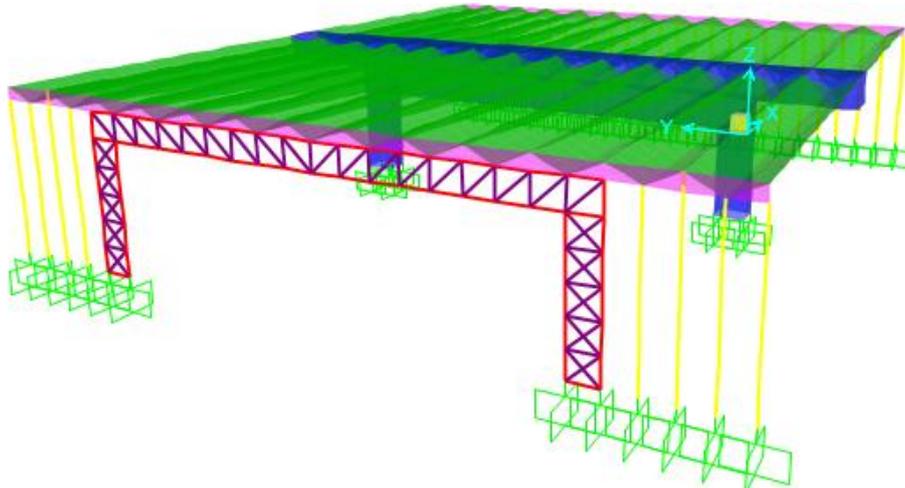
Figure 4.1 : Modélisation de la première solution

En ce qui concerne la première solution, un portique sous la poutre de rive a été proposé pour supporter les charges de la toiture, assurer la stabilité horizontale et diminuer la flèche causée lors de la suppression de la façade. Ce portique permet d'assembler de manière continue les arbalétriers et les poteaux et sont constitués d'éléments en treillis tubulaires et cela est bien montré dans la figure 4.1. La flèche mesurée au niveau de la poutre de rive est de 6,70 cm.

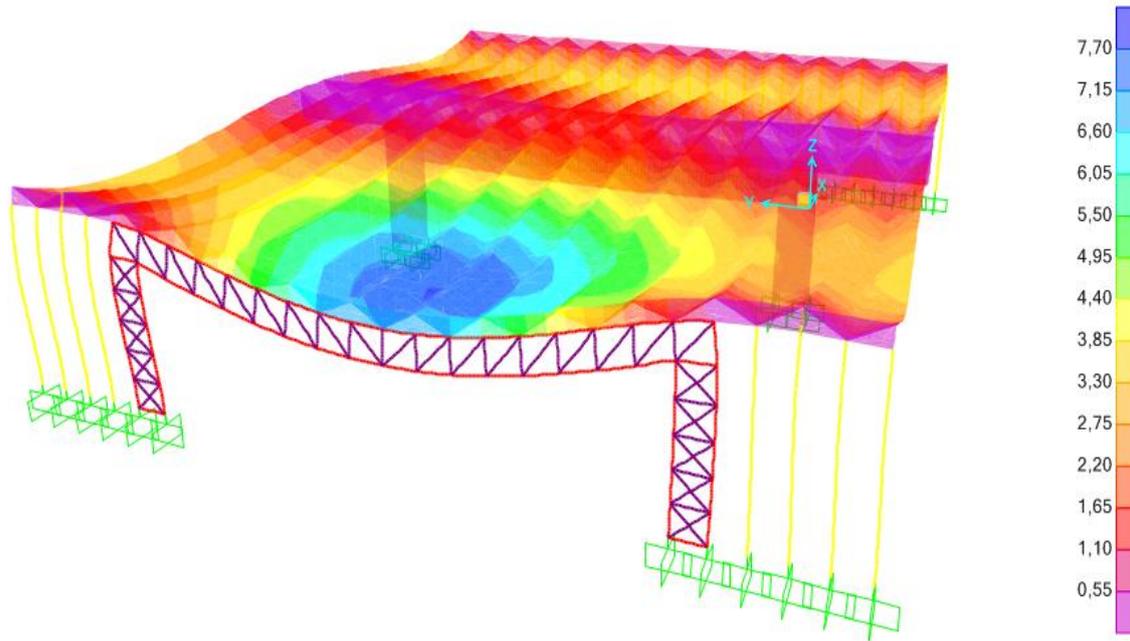
Figure 4.2 : Flèche prise par la toiture après renforcement

Lors de la mise en œuvre du portique métallique de confortment, on remarque une grande amélioration des comportements de la structure. Quand il y a eu la démolition de la façade, la toiture avait pris une flèche de 22,4cm. Pour cela, il fallait procéder à un renforcement d'où le portique métallique avec lequel la toiture a repris sa position initiale avec une flèche plus faible de 6,70cm.

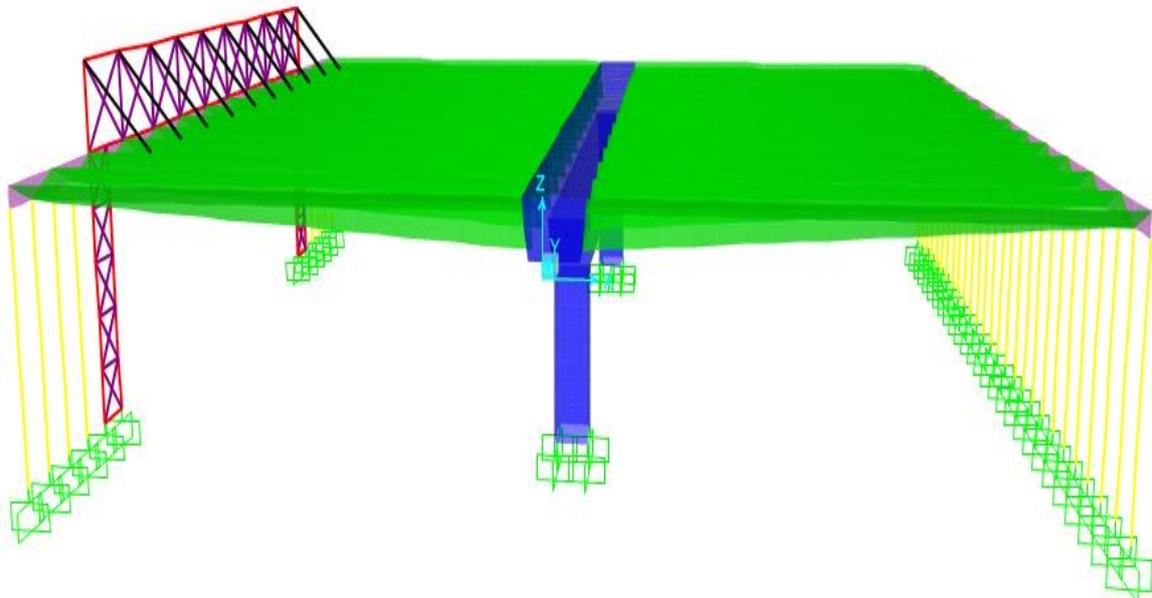
Figure 4.3 : Modélisation de la deuxième solution

Cette solution consiste à mettre en œuvre un système de portique en treillis positionné sur la poutre de rive endommagée reliée grâce à des câbles à haubans afin de remettre la toiture à sa position initiale, ce qui a engendré une diminution de la flèche dont la valeur est de 5,8 cm.

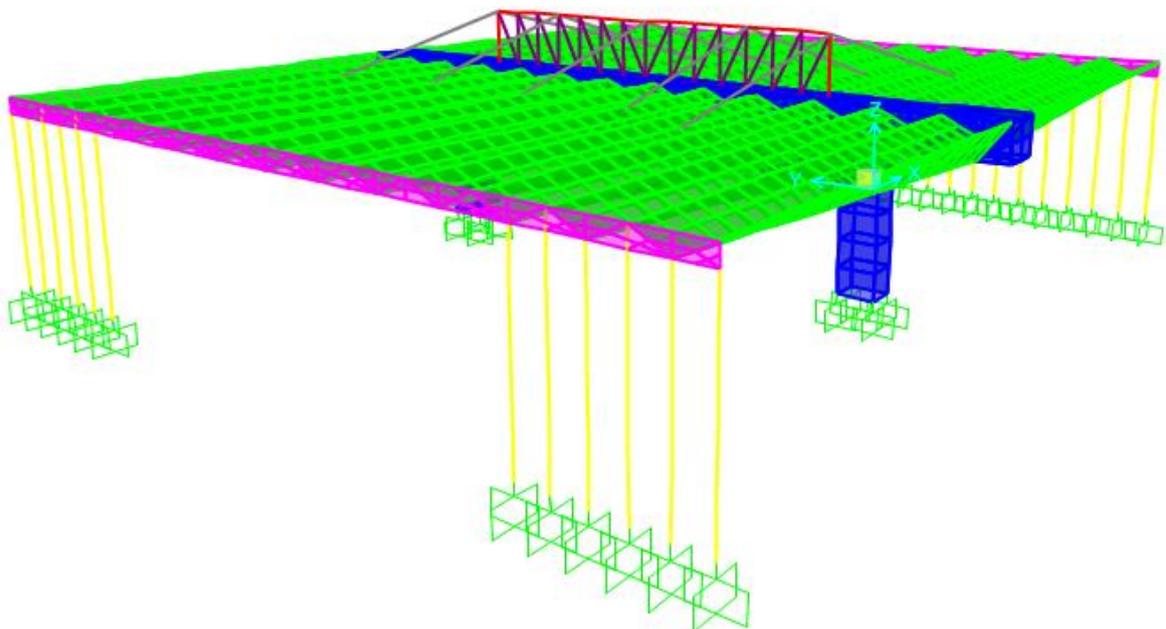
Figure 4.5 : Modélisation de la troisième solution

Vu que le système d'appui élastique par câbles est distant par rapport à la poutre de rive fissurée, on remarque que cette solution n'est pas assez efficace car la valeur de la flèche n'est pas admissible : elle est de 19,2 cm.

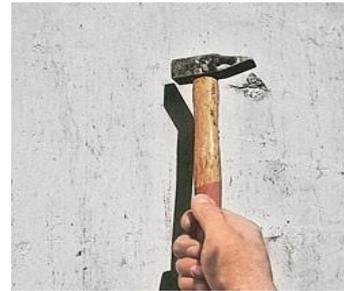
Figure 4.16:Sondage au marteau

Après la dépose partielle de la façade (coté gymnase), il a été constaté des fissures importantes dans la poutre de rive ; par contre, aucune fissure n'a été constatée dans la zone centrale de la toiture entre la piscine et le gymnase. Il semble donc que la poutre de rive ait fonctionné en flexion avant la mise en place des étais. N'étant pas dimensionnée pour une portée aussi importante, celle-ci a fissuré.

- 1- Sonder au marteau autour des endroits fissurés pour détecter les zones sonnantes creux, peu résistantes ou non adhérentes qui ont été fragilisées.
