Université de Tlemcen
Faculté de Technologie

Mémoire pour l'Obtention du Diplôme de Master en Génie Civil
Spécialité : Art Et Techniques De Réhabilitation

**DEGRADATIONS AU NIVEAU DE L'USINE ALZINC
CONSTATS ET RECOMMANDATIONS**

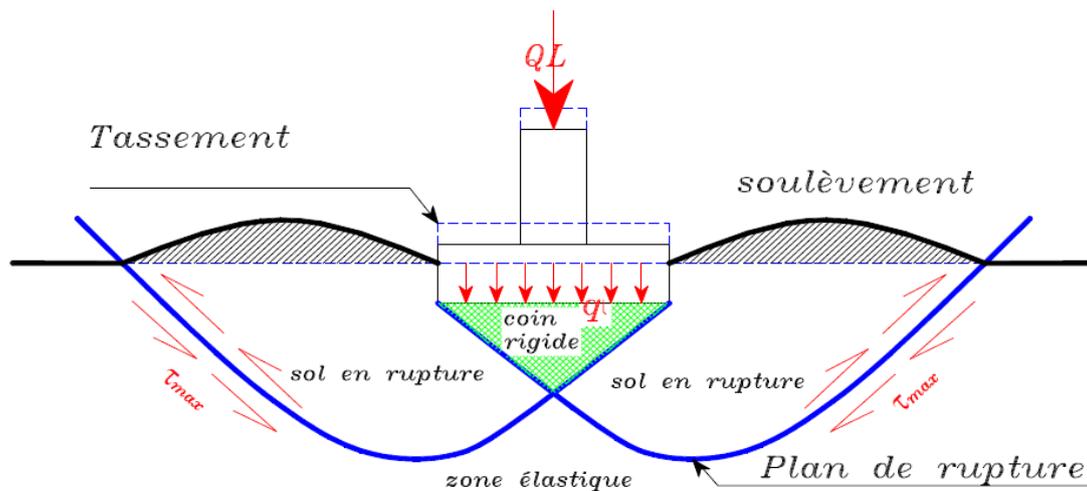
Fig. IV. 2. Représentation du tassement et du soulèvement du sol

1 : éclatement d'une plate forme

La déformation du sol à occasionner la déformation du contreventement et ainsi que l'éclatement de la plate forme. Cette dernière a tassé d'un côté et s'est soulevé de l'autre tel que représenté sur la figure. IV. 2 on peut aussi considérer que l'absence du ferrailage de la plate forme de 4cm d'épaisseur à faciliter son éclatement.

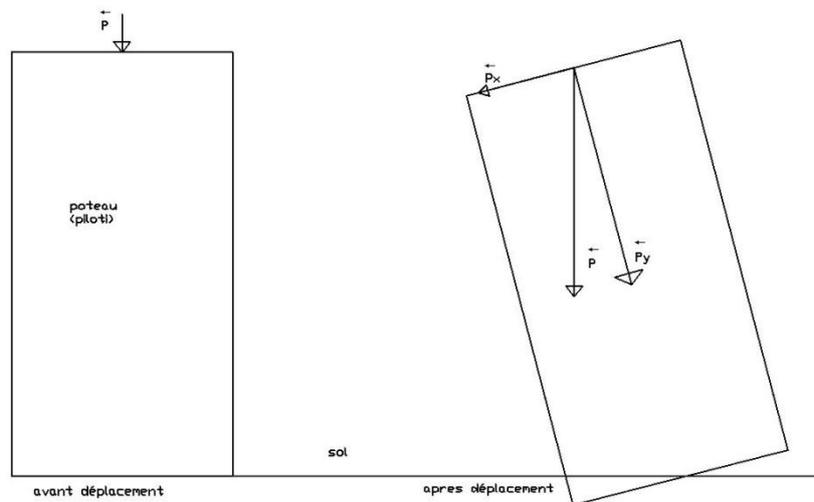
Fig. IV. 3 Décomposition de la charge à cause d'un tassement

- éclatement à proximité des nœuds, juste au niveau où le liquide déversé (constaté par la présence de trace d'efflorescence). Donc on peut dire que la charge supportée par ces pilotis a été dévisée en deux composantes P_y et P_x , la composante horizontale P_x à créer un moment au niveau des nœuds supérieurs. Donc le poteau qui a été calculé initialement à la compression simple va être soumis à une flexion composée et lorsqu'il y a flexion, le niveau des contraintes maximum se situe dans les « zones critiques », qui dans ce cas sont localisées en haut et en bas du poteau.
- La corrosion des armatures peut être la cause des éclatements.

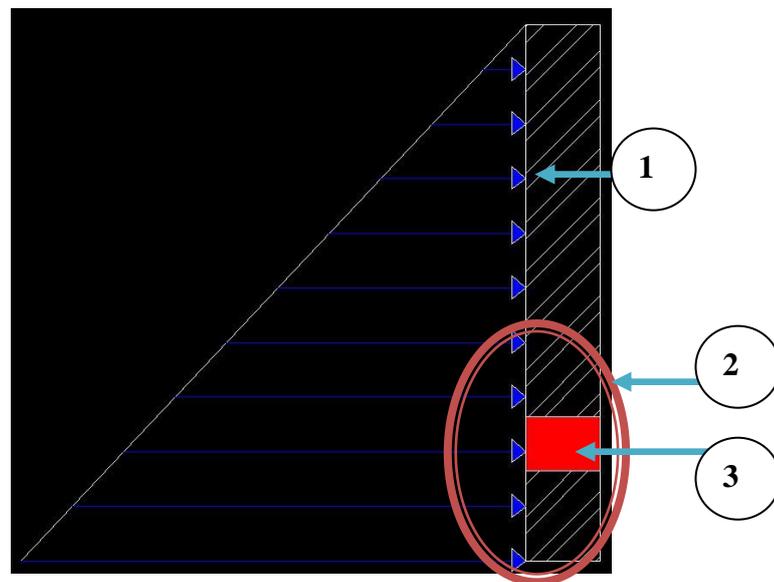
Fig. IV. 4 Répartitions de la poussée hydrostatique sur la paroi

À un mètre de l'encastrement poteau/poutre on remarqué qu'il y-a des pathologies tout au long de ce niveau, et ce n'est pas le hasard qui a fait que les pathologies soit alignées dans le même niveau. Donc ces désordres sont, causés probablement par :

- une reprise de bétonnage entre une virole et une autre, et ce lieu est privilégié de rupture en raison de la non continuité physique du matériau béton dont la prise ne s'est pas faite en même temps dans l'ensemble de la « zone Critique ». La jonction du béton coulé après coup sur le béton déjà « tiré » est un point faible, même si on a continuité des aciers
- la poussée hydrostatique à contribuer à l'apparition de ces pathologies en ce niveau de la paroi où elle est en ce maximum figure. IV. 3

- 1 : paroi du décanteur 2 : la zone la plus sollicitée
3 : la zone d'éclatement du béton et apparition du ferrailage corrodé

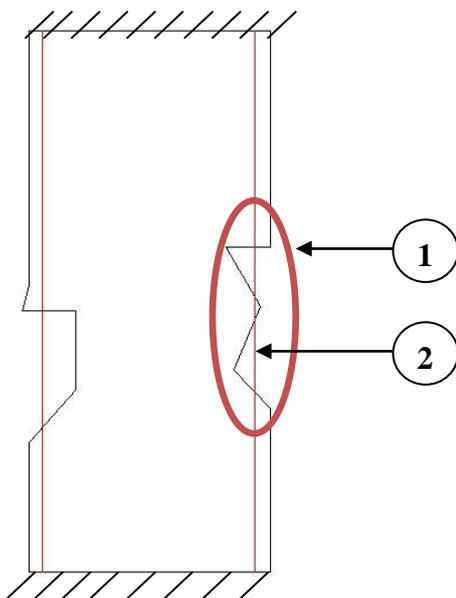
Fig. V. 1 Poteau dégradé

1 : zone dégradé

2 : ferrailage apparent

- dégagement des armatures,
- traitement des armatures et le remplacement de ceux qui sont dans un état très avancé de dégradation, ensuite on choisira entre chemisage ou réfection du béton. Pour cela une analyse entre les deux techniques sera faite
