Mémoire pour l'Obtention du Diplôme de Master en Génie Civil  
**Spécialité : Art et technique de réhabilitation des bâtiments**

**Étude de la réhabilitation de la mosquée du cimetière  
de « Chouhada » de Hennaya**

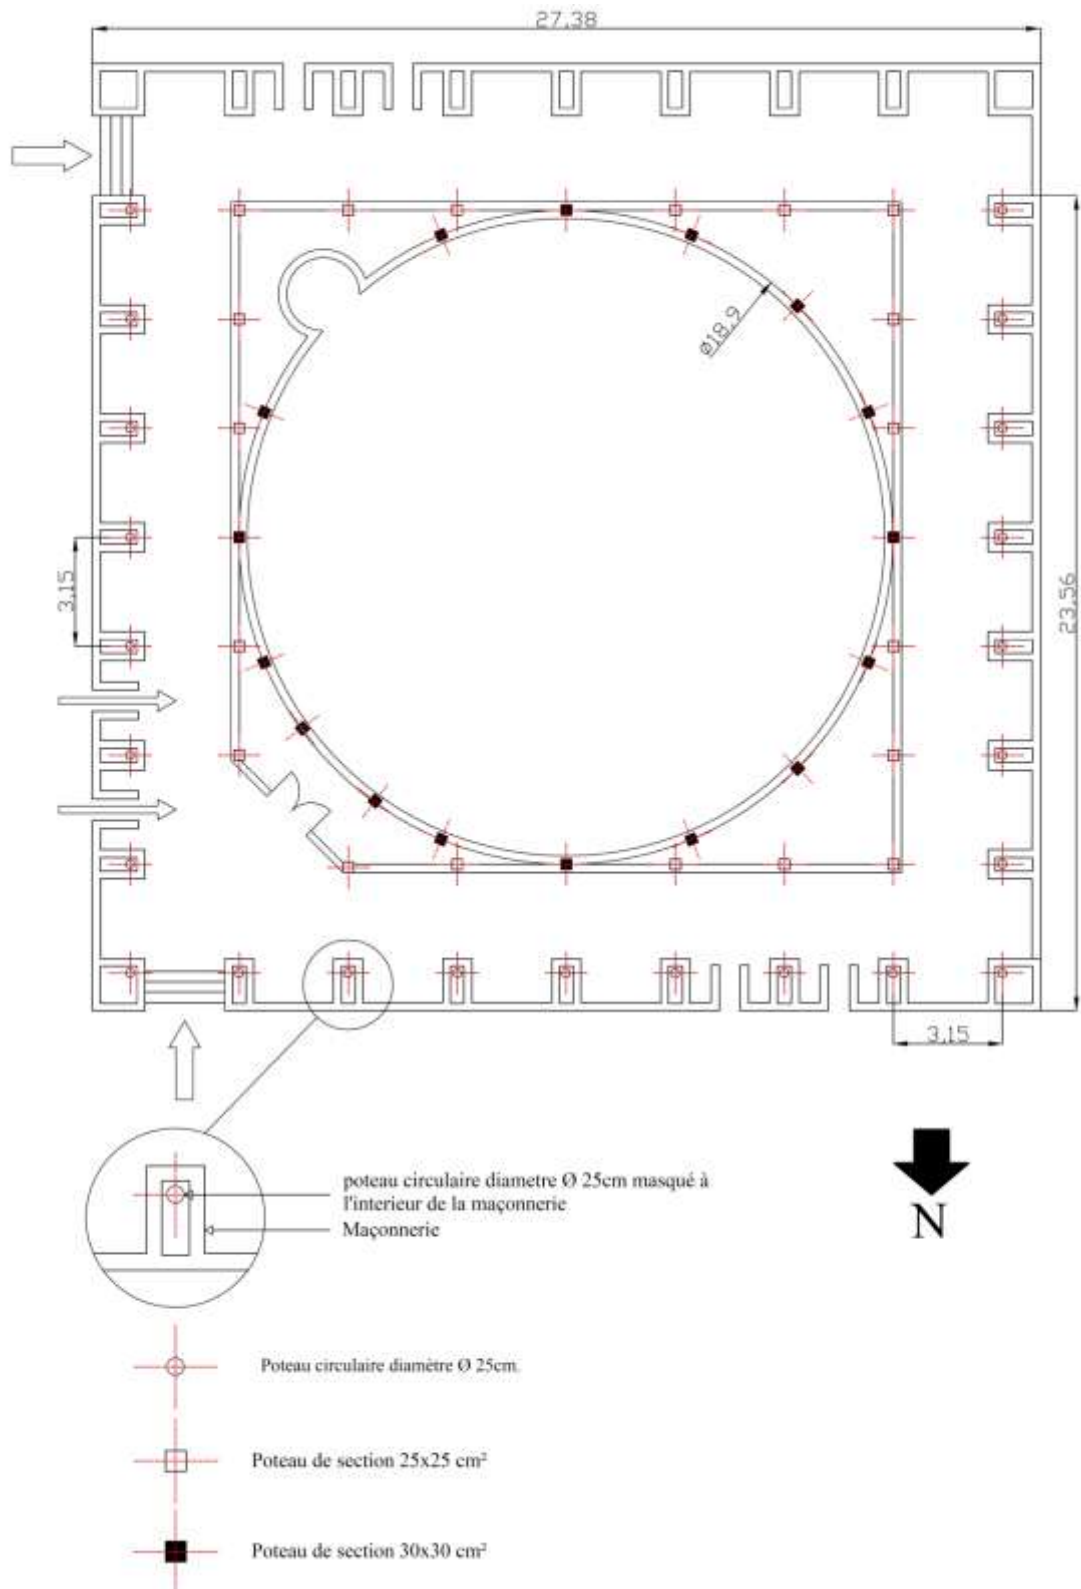
Le mur périphérique du côté Sud n'a pas été réalisé conformément au plan d'aménagement montré ci-dessous : il a été complètement supprimé.

Figure 2.1. Plan schématisé de la mosquée de Chouhada.

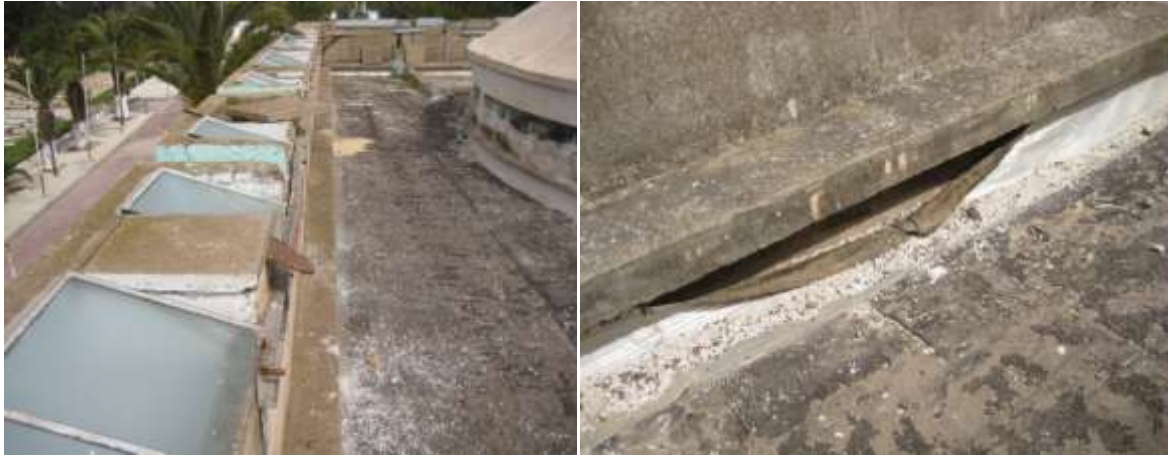
Le plancher de la mosquée est réalisé en corps creux (16+5) avec une dalle de compression reposant sur des poutrelles. Le plancher terrasse comporte un complexe d'étanchéité et une forme de pente pour faciliter l'écoulement des eaux pluviales. **(Photo 2.2).**

**Photos 2.2.** Vue sur la terrasse

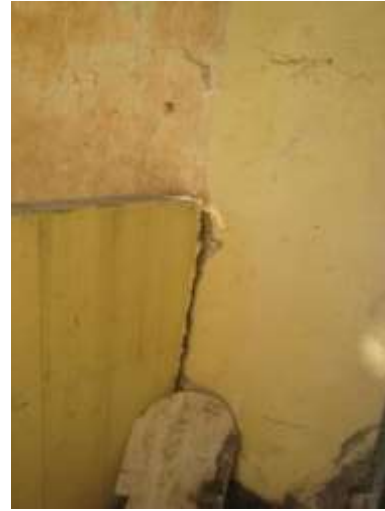
(b)

-Signes de tassements différentiels très visibles, surtout sur les parties d'ouvrage situées cotés Sud et Ouest. (**Photos 2.4**).

**Photos 2.4.** Tassements différentiels sur les cotés Ouest et Sud de la mosquée.

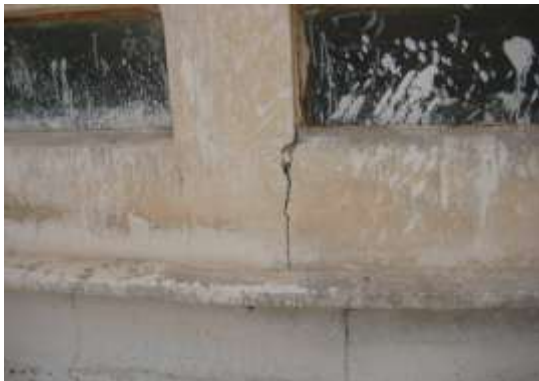
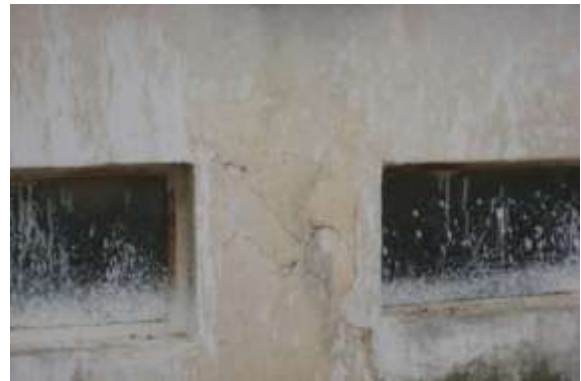
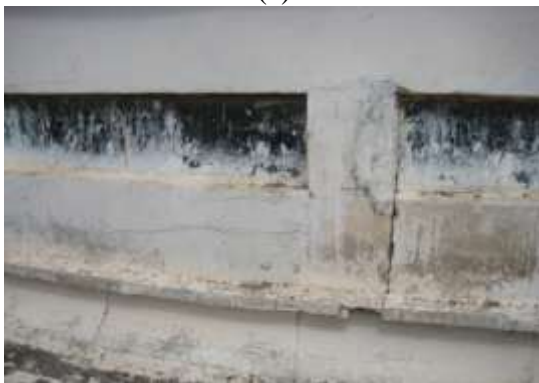
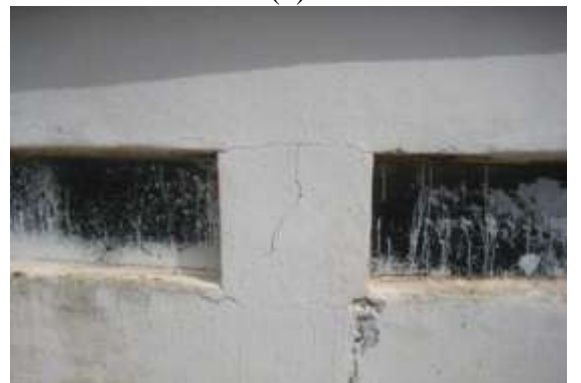
- Éclatements de béton des poteaux courts au niveau de la coupole (parties situées entre les deux couronnes), cisaillement de ces poteaux, suite à des ouvertures d'éclairage sous la coupole. (**Photos 2.5**)

**Photos 2.5.** Les poteaux fissurés

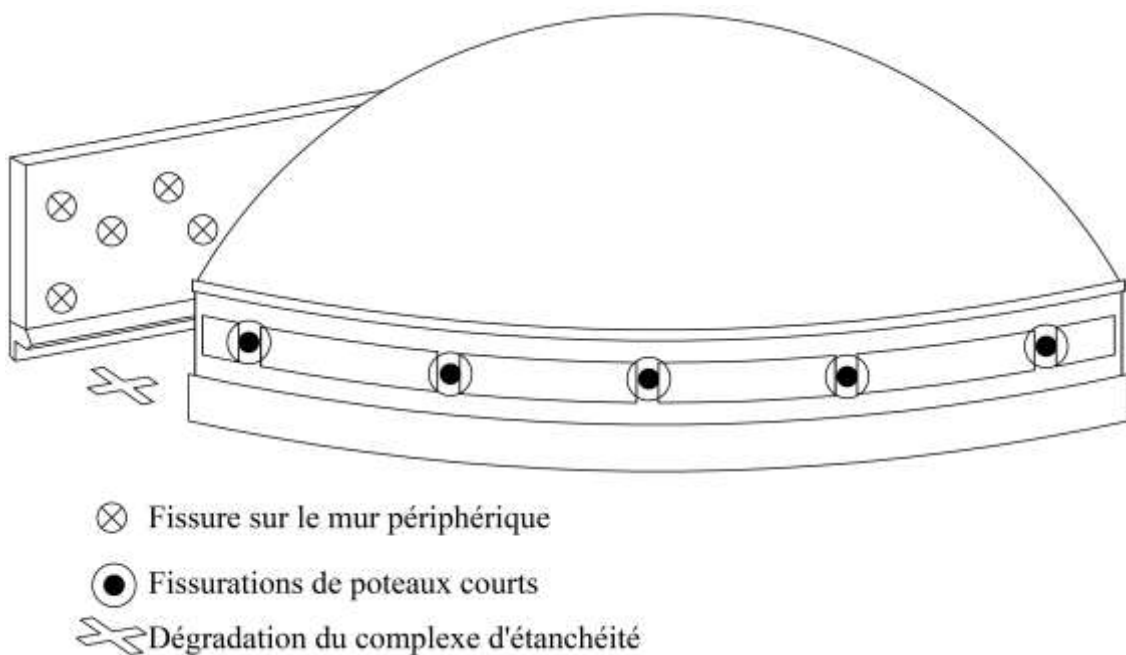
**Figure 2.2.** L'emplacement des pathologies sur la terrasse.

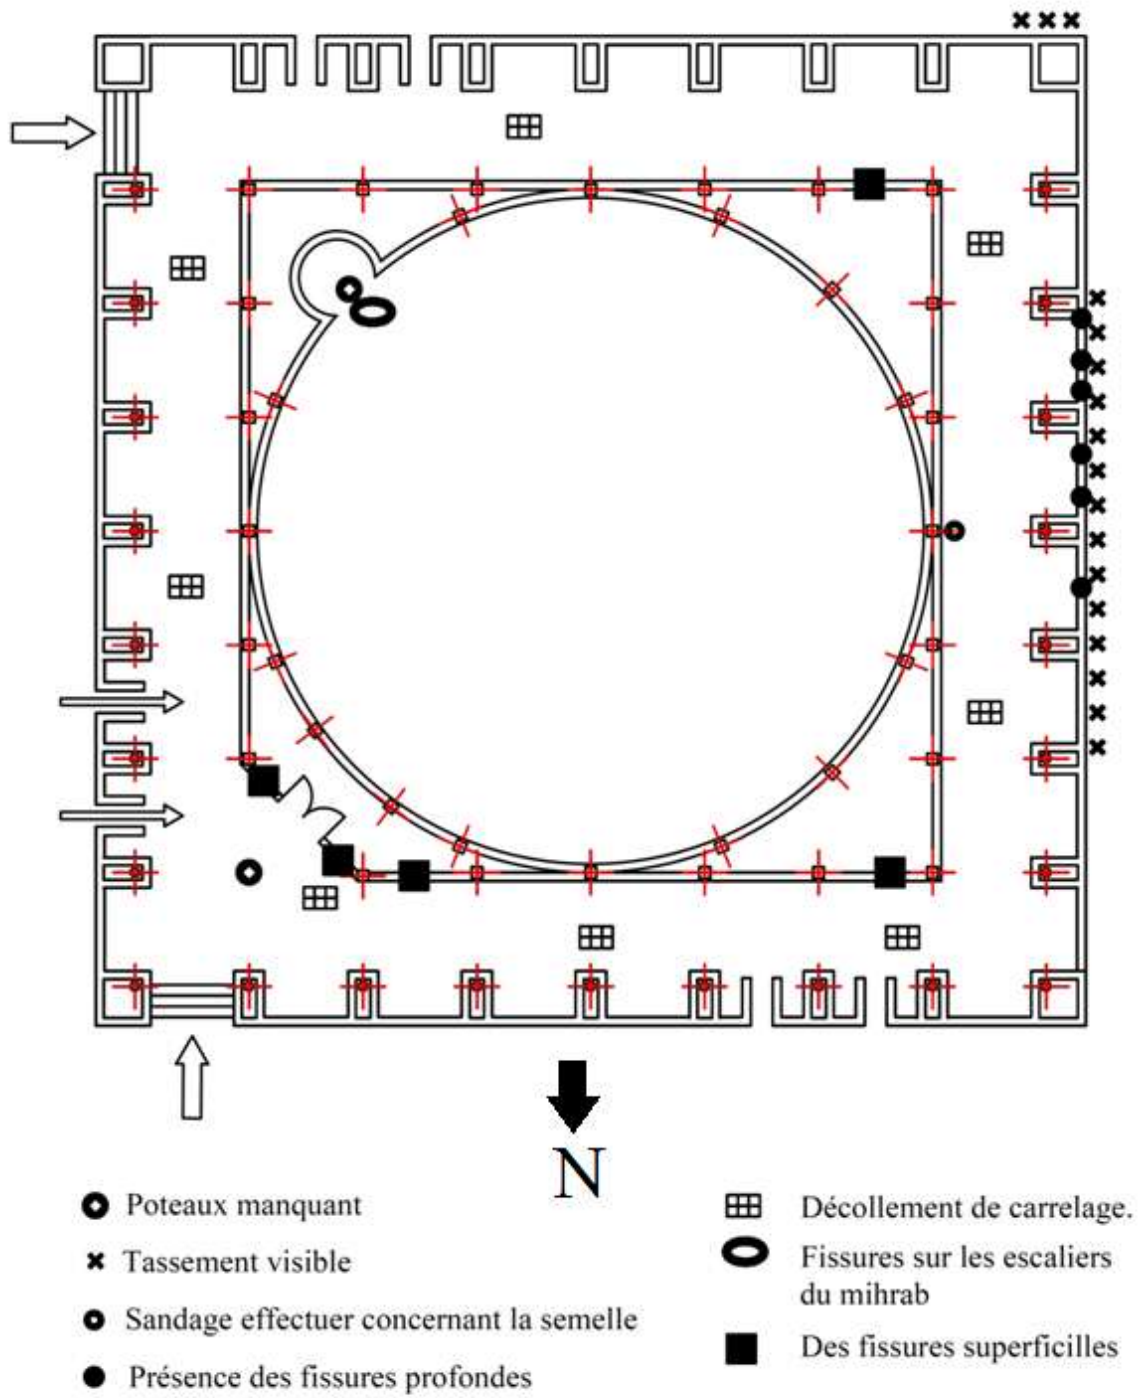
Figure 2.3. L'emplacement des pathologies dans la mosquée.

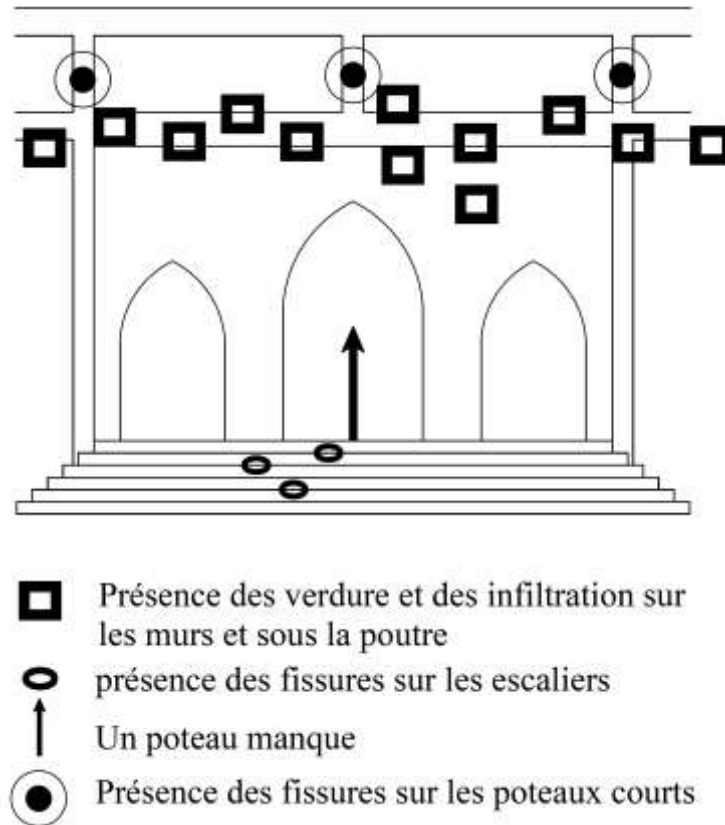
Figure 2.4. L'emplacement des pathologies à l'intérieur de la salle de prière.

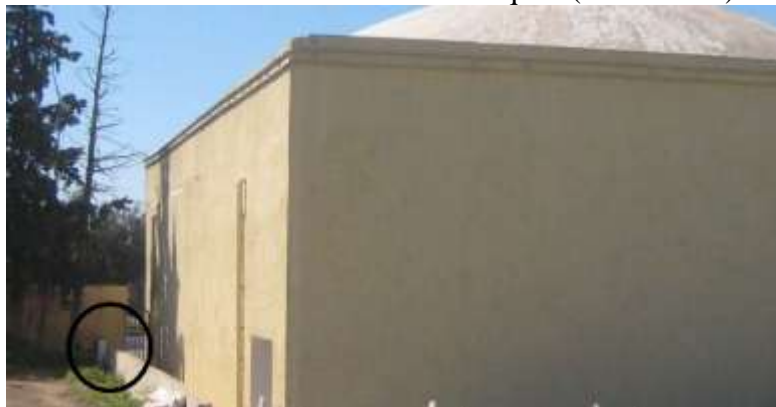
Présence d'une source d'eau sur le coté Sud de la mosquée (**Photo 2.19**).

**Photo 2.19.** Une source d'eau sur coté Sud.

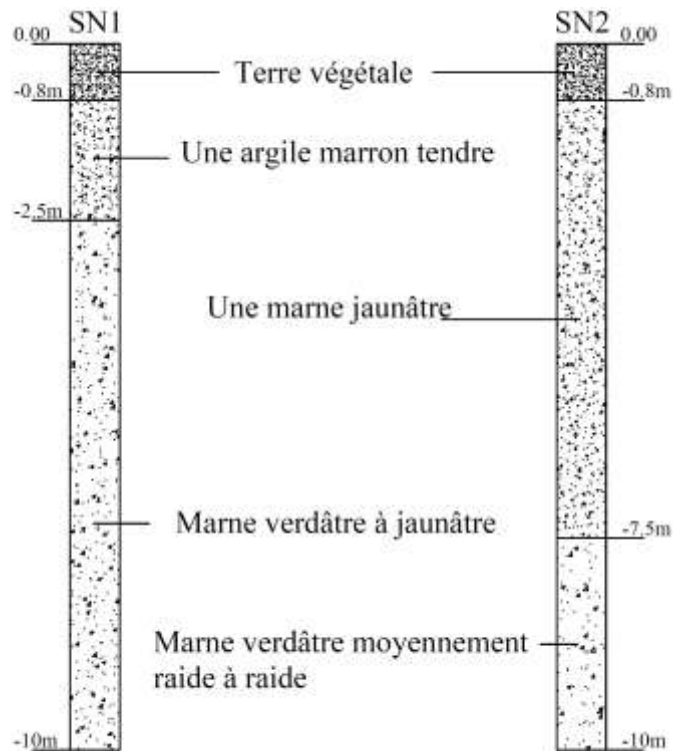
Le sondage SN2 effectué à proximité de la salle d'exposition sur son côté Ouest révèle : Une couche de terre végétale d'épaisseur égale à 80cm, une marne jaunâtre tendre jusqu'à 7.00m de profondeur, puis une marne verdâtre moyennement raide à raide jusqu'à 10.0m, la fin du sondage.

Cela suppose l'existence d'une grande hétérogénéité entre l'Est et l'Ouest.

**Figure 2.6.** Le résultat des deux sondages effectués autour de la mosquée.

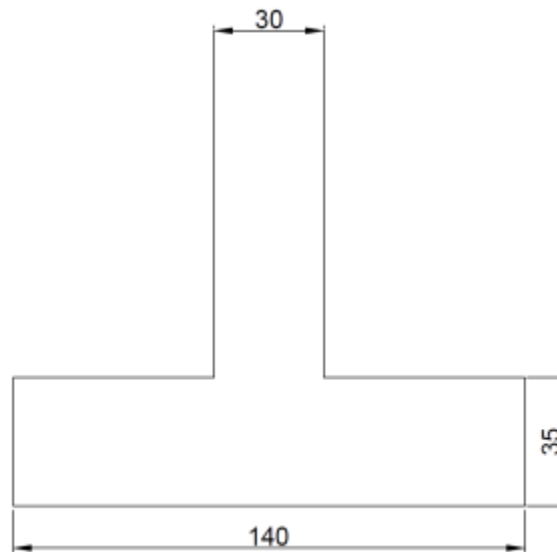
$$\sigma_{sol} = 147,37 \text{ KN/m}^2 \leq \overline{\sigma_{sol}} = 250 \text{ KN/m}^2$$

La section de la semelle de  $1,40 \times 1,40 \times 0,35 \text{ m}^3$  est vérifiée.

**Figure 3.4.** Les dimensions de la semelle existante

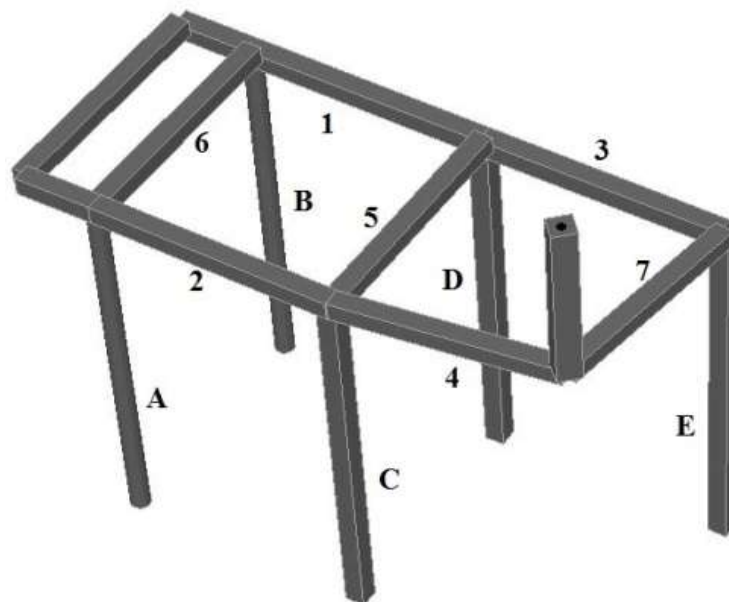
**Figure 3.11.** Les éléments structuraux de la partie sud-est de la mosquée.

La figure au dessous présente la partie Sud-est de la mosquée, la partie ou il existe le mihrab. On a aussi un poteau qui manque dans cette partie ce qui crée des poutres (poutre 4 et 7) reposant sur un seul appui (poteau E,C). Ces poutres là sont de longueur de 2.8m. A partir du logiciel SAP2000 on essaie de déterminer les moments et les ferrailages de ces poutres et ainsi que les poteaux supportant ces poutre.

On observe sur le tableau au-dessus deux valeurs importantes, on obtient un ferraillage important pour deux poutres à cause de poteau qui manque. Ces poutres sont à des dimensions de 21 x 25 cm<sup>2</sup>.

Pour le poteau qui manque à l'intérieur de la mosquée qui est arraché pour dégager l'espace pour le mihrab, on propose de changer la direction de la qibla à  $11^\circ$  pour réaliser un poteau d'une section de  $50 \times 40 \text{ cm}^2$ .

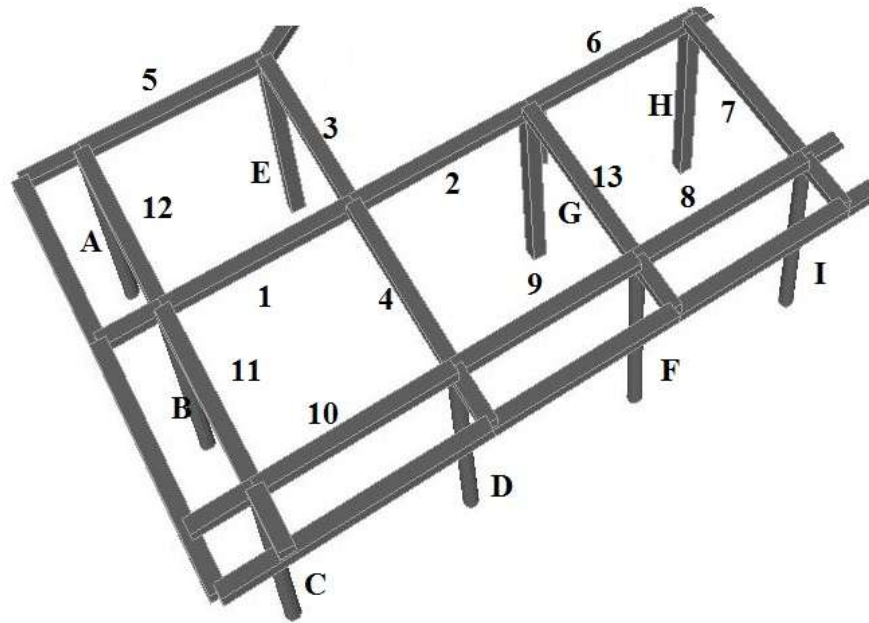
**Figure 3.12.** Les éléments structuraux de la partie Nord-est de la mosquée

La figure ci dessous présente la partie Nord-est de la mosquée, la partie ou il existe l'entrée principal, juste en face de cette entrée il y a un poteau arraché, se qui crée deux poutres (1,2 et 3,4) croisés, la longueur de chacune est de 6.30m, Ces dimension sont de 21 cm de hauteur et 25cm de largeur.

Ce qui concerne les poutres de cette partie de la mosquée on observe que la moitié de poutres qui présentent cette partie demande un ferraillage très élevés a cause de poteau qui est manque et la poutre qui a des dimensions de 21x25 cm<sup>2</sup> et sa longueur est de 6.30m.

C'est La même chose pour le poteau arraché pour dégager l'entrée de la mosquée, on propose de changer la façade de l'entrée de la mosquée vers l'Est ( $45^\circ$ ) et reconstruire un poteau de section  $30 \times 30 \text{ cm}^2$ .

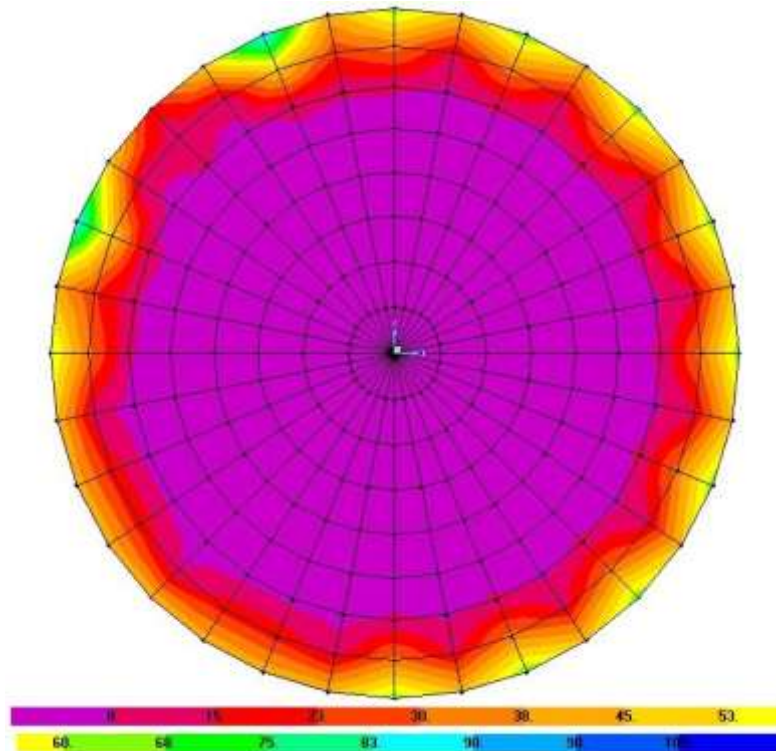
**Figure 3.13.** Résultats obtenues pour les efforts tranchant  $T_{\max}$  à l'ELU

Pour la distribution des charges de la coupole on observe sur la partie Sud-est (au dessus de mihrab) la partie ou il manque le poteau, une valeur pour les efforts tranchant très petite d'environ 18kN/m.

Par contre, les deux poteaux adjacentes, sont à des valeurs d'environ 90 kN/m. Pour ce qui concerne la partie au-dessus de l'entrée de la salle de prière les contraintes ont des valeurs d'environ 40 KN/m, et pour les poteaux restes ont des valeurs entre 60 et 65 KN/m. Figure 3.13.

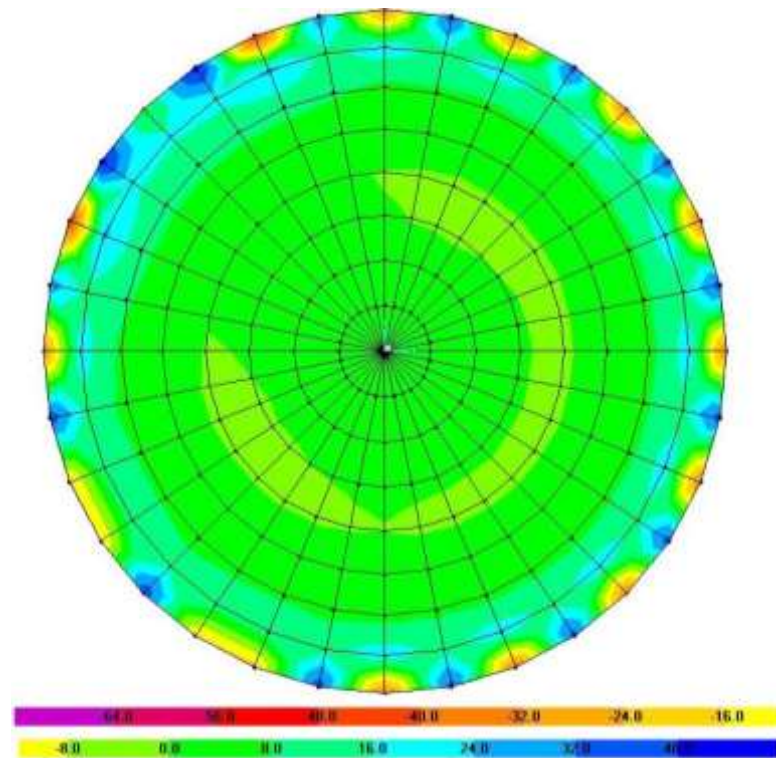
**Figure 3.14.** Résultats obtenues pour les moments  $M_{\max}$  à l'ELU.

Ce qui concerne les moments de la coupole, sur les appuis de la partie Sud-est on trouve des moments un peut élever d'une valeur d'environ 50KN.m. Pour la partie au dessus de mihrab on obtient une valeur de 6kN.m et pour les autres appuis, des moments de valeurs entre 32 et 35 KN.m. Figure3.14.

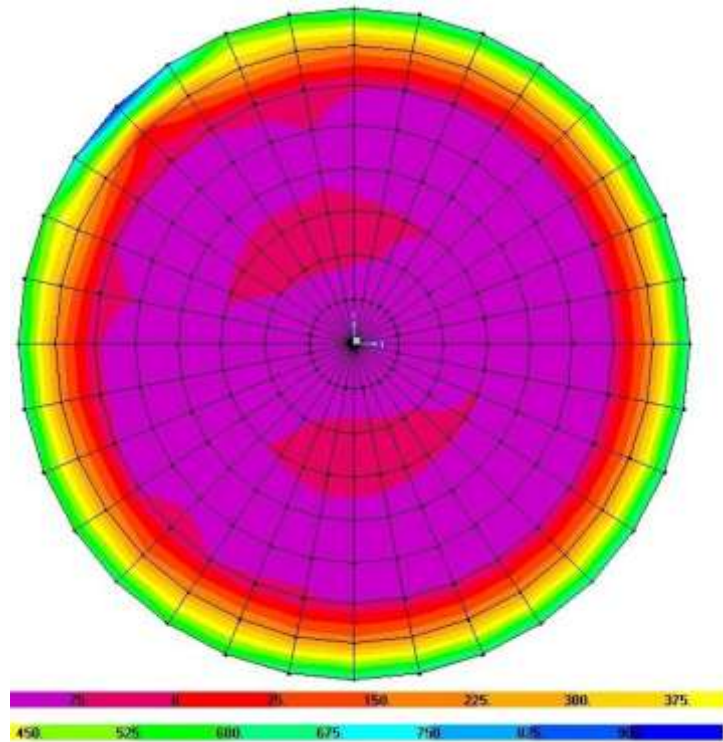
**Figure 3.15.** Résultats obtenues pour les efforts normal  $N_{\max}$  à L'ELU.

Ce qui concerne les efforts normal, la même chose pour la partie au-dessus du mihrab on trouve une valeur très élevé d'une valeur de 912 KN/m, pour les autres poteaux les valeurs sont de 650 à 670 KN/m. Figure3.15.

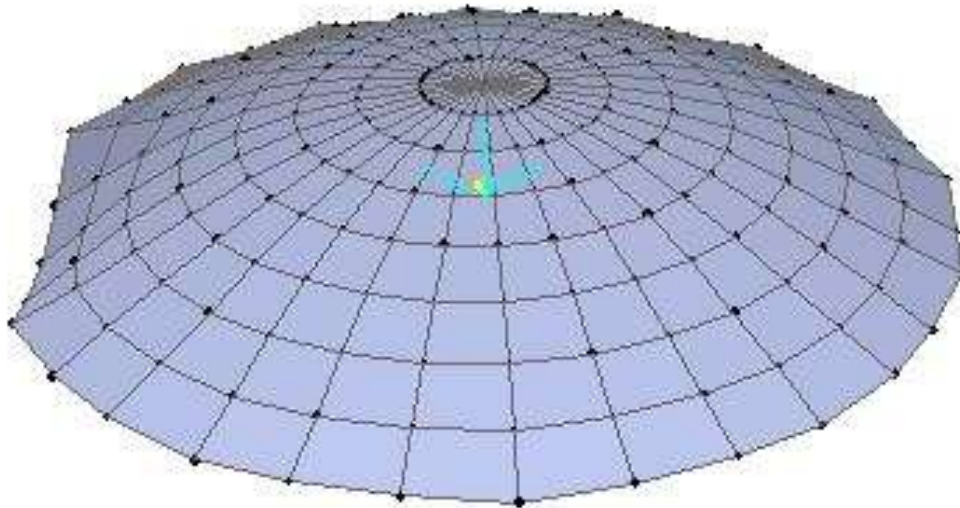
**Figure 3.16.** Déformation de la coupole.

Pour la déformation de la coupole elle est concentrée sur la partie Sud-est.

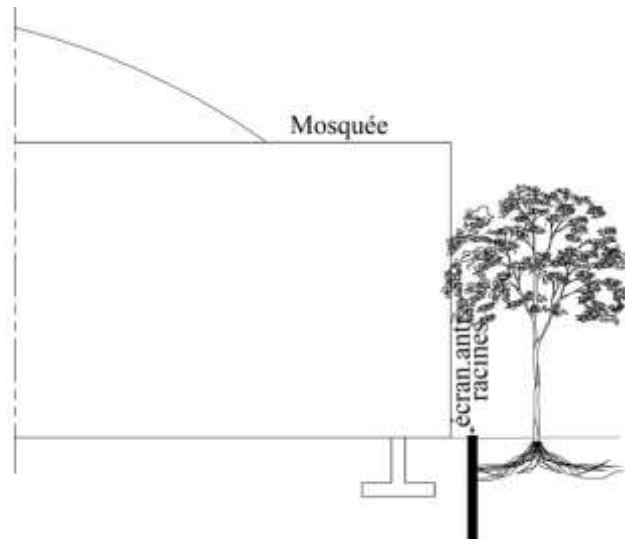
**Figure 4.10.** Un arbre près de la mosquée

Ces arbres gênent les fondations et ces racines sont des principales causes des infiltrations des eaux vers les semelles. On est obligé de les éloigner et de fermer toutes les ouvertures avant de réaliser un circuit de drainage en béton. Ou, on met des écrans anti-racine entre l'arbre et la mosquée, ces écrans sont réalisés soit en béton armé ou en sont des écrans métalliques (les rideaux palplanche).

Donc on propose des écrans anti racine en béton armé puisque moins chère et on garde bien sur les arbres.
