Mémoire pour l'Obtention du Diplôme de master en génie civil  
**Spécialité : ARTERE**

**Réhabilitation d'une maison Traditionnelle à  
SIDI OUZEN « TLEMCEN »**

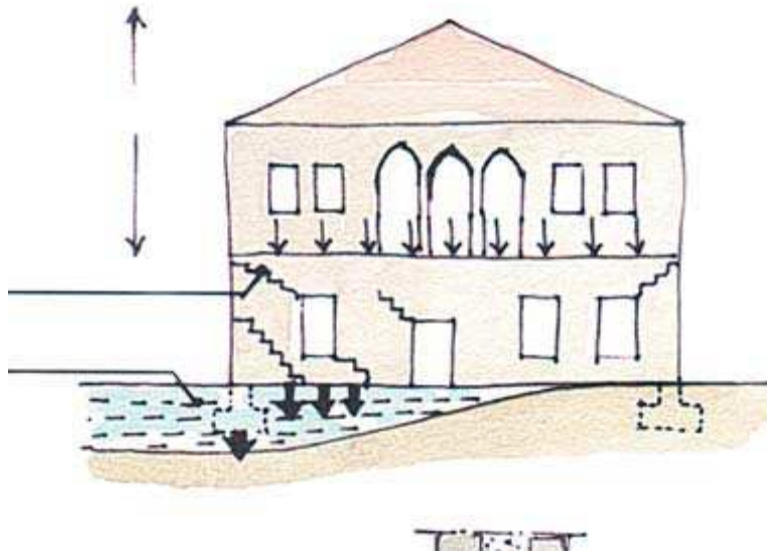
Figure 1.16 : Représentation d'un tassement différentielle

3. L'élévation d'étages supplémentaires augmente la charge de la construction jusqu'au moment où la contrainte du sol ne peut plus résister ; un tassement de la fondation se produit alors.
4. Tout changement dans l'équilibre hydrique du sol provoque un tassement différentiel qui peut s'échelonner de quelques centimètres jusqu'à plusieurs dizaines de centimètres.
5. Enfin, la contrainte transmise au sol par les fondations dépend de la charge associée. Une contrainte qui n'est pas identique en tous points de la fondation accentue d'autant les tassements différentiels.

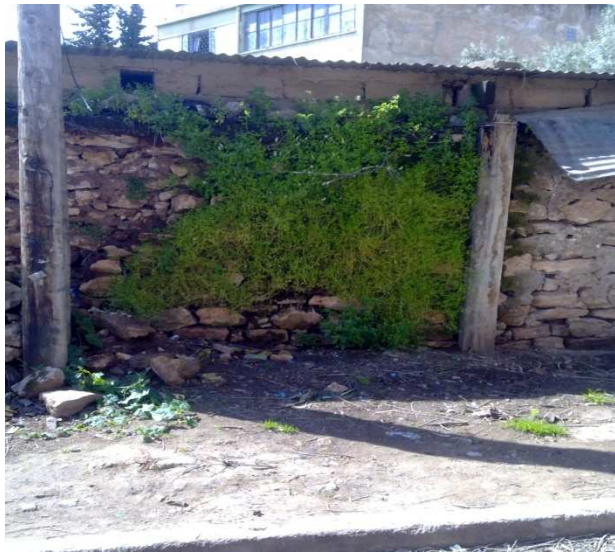
**Figure 1.17** : Végétation sur un mur

La pousse de végétation sur les murs extérieurs est considérée comme un des problèmes à traiter lors de la rénovation et/ou la restauration des bâtiments anciens. Une large exposition aux intempéries, un manque de mortier entre les joints (décomposition) favorisent la pousse de végétation, notamment aux abords des évacuations d'eau. Toutefois, un simple arrachement, l'usage des produits chimique et/ou la combustion des végétations représentent des solutions temporaires mais efficaces, à condition de les renouveler périodiquement.

Généralement Le manque d'entretien des maçonneries favorise un milieu idéal (mortier effrité, humidité, etc.) à la pousse de la végétation.

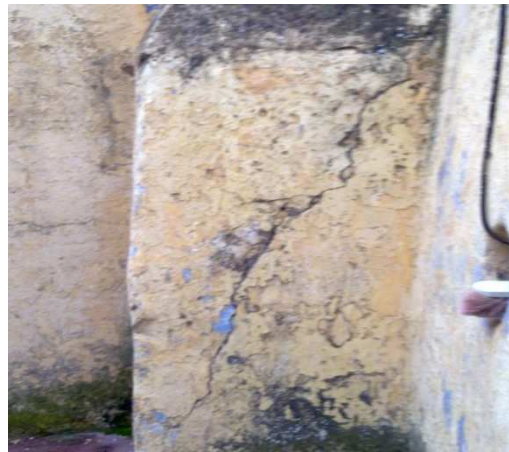
**Figure 1.18** : Fissure sur un en pierre

Les murs en pierre sont exposés aux différentes formes de fissures, verticales, en forme d'escalier, à 45°... La cause principale de fissures est le tassement différentiel des fondations. Dans les bâtiments, l'apparition des fissures sur les murs porteurs est courante. Etant donné que la pierre est un matériau plus dur que le liant de mortier de chaux, les fissures se manifestent plutôt dans les joints.

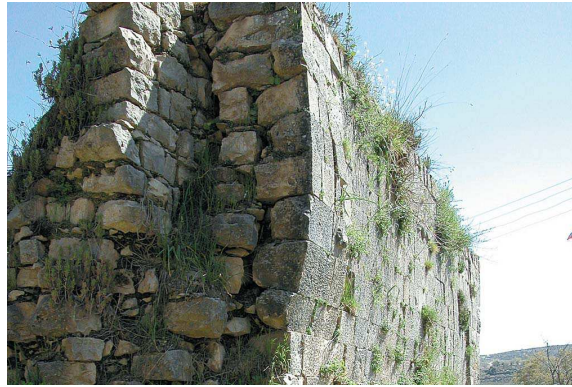
**Figure 1.19 : Bouffement**

La maçonnerie de pierres présente une pathologie de bouffement lorsque les deux parements de pierres se désolidarisent et sont espacés par un vide intermédiaire intérieur au mur et plus ou moins parallèle aux parements. Le bouffement est un phénomène évolutif de flambage, qui affaiblit la résistance du mur à la pression verticale.

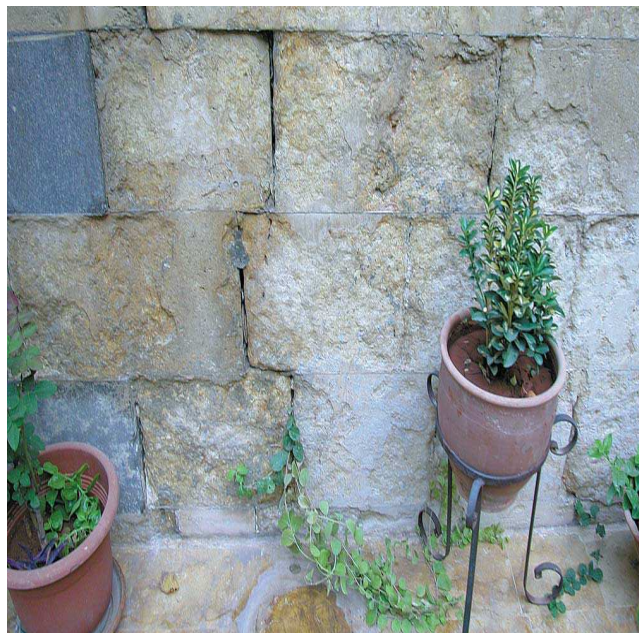
**Figure 1.20 : Les remontés capillaires**

Les remontées d'eau par capillarité s'effectuent à travers les pores des pierres. La montée en élévation des eaux dans la maçonnerie dépend notamment du diamètre des pores des pierres : plus les diamètres sont petits, plus l'eau remonte haut.

L'eau souterraine peut se charger en sels solubles contenus dans le sol. Elle monte en élévation par capillarité, depuis le sol jusque dans la maçonnerie. A l'air libre, l'eau s'évapore et dépose les sels solubles en surface des matériaux de construction. La formation des cristaux de sels crée des tensions de cristallisation sur la matière porteuse, qui détruisent celle-ci en surface.

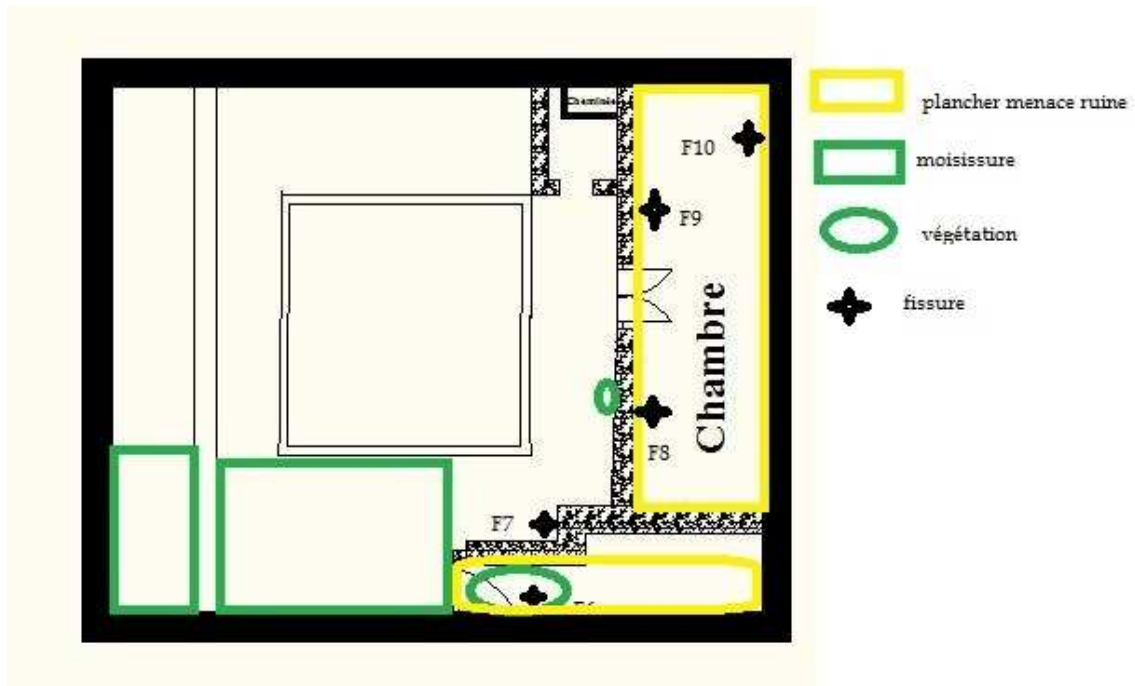
Figure 3.3 : Localisation des dégradations au niveau de la terrasse

Les fissures constatées dans notre cas sont dues à un tassement différentiel qui est probablement stabilisé car les plaque témoins ne sont pas fissurés et au l'explosion qui c'est survenu à l'hôtel Maghreb qui se trouve à quelques centaine de mètre et qui a surtout affecté la partie du terrasse.

Quand à la moisissure, sa présence se trouve au niveau de terrasse.

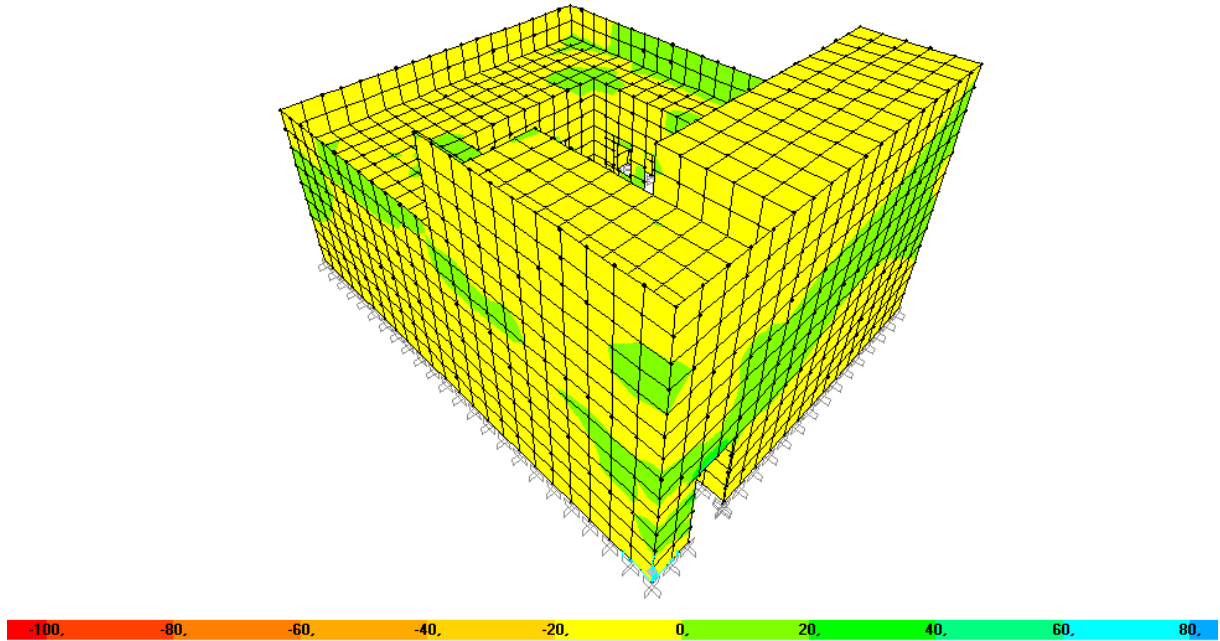
**Figure 3.13 :** Modélisation des sollicitations à l'E.L.S de S11

D'après les résultats obtenus, on a constaté la présence des contraintes de traction au niveau des murs de l'ordre 0,185 bars et qui est considérée comme une faible contrainte. Mais, les parties où se concentrent ces contraintes se trouvent au niveau des linteaux ainsi la présence des petites contraintes de compression qui ne dépassent pas 0,2 bars.

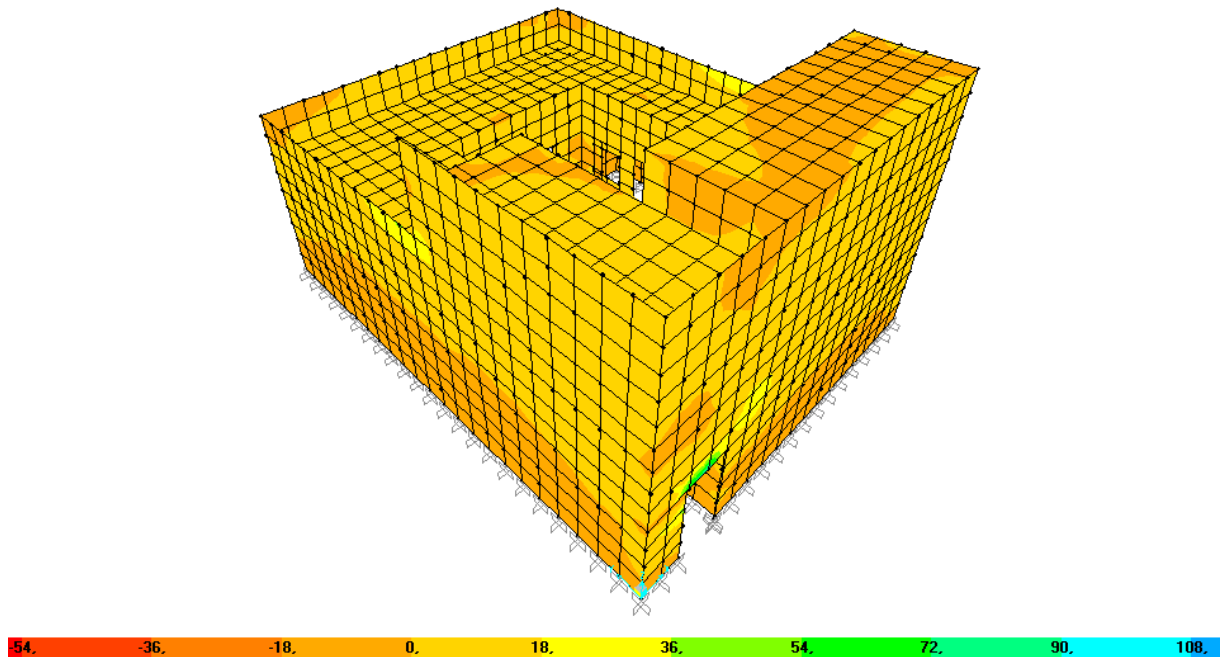
**Figure 3.14 :** Modélisation des sollicitations à  $G+Q\pm E_x$  de S11

De même, on constate la présence des contraintes de traction au niveau des murs de 0 à 0,36 bars et qui est considérée comme une faible contrainte. Mais, les parties où se concentrent ces contraintes se trouvent au niveau des linteaux et qui sont de 0,36 à 0,9 bars ainsi la présence des contraintes de compression qui varient de 0 à 0,36 bars.

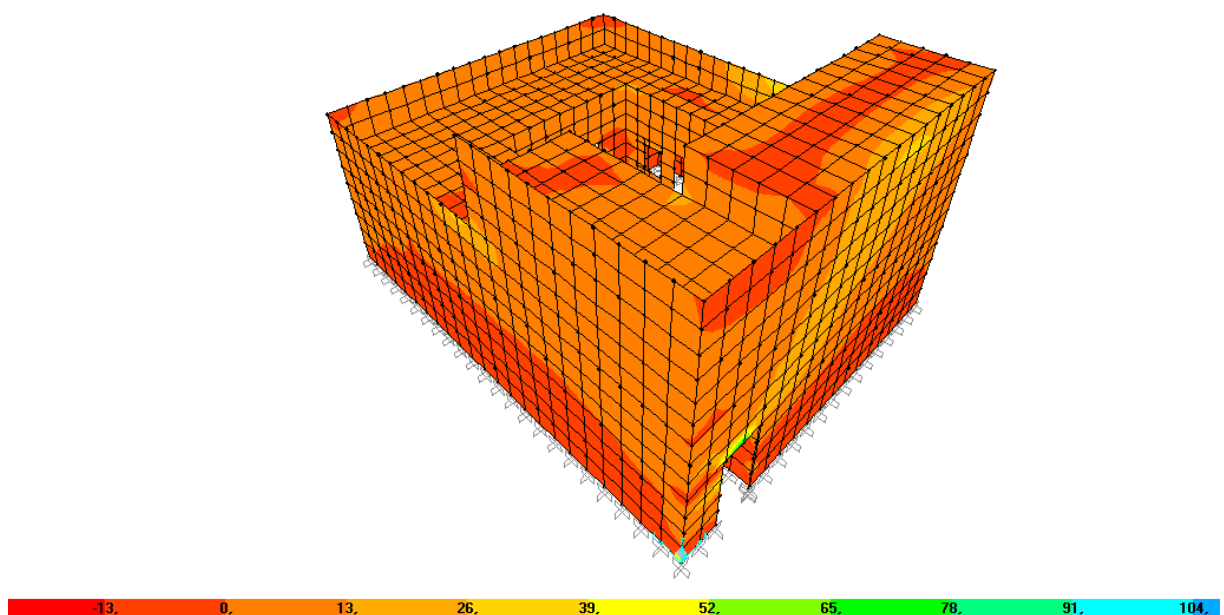
**Figure 3.15 :** Modélisation des sollicitations à  $G+Q\pm E_y$  de S11

On constate la présence des contraintes de traction au niveau des murs de 0 à 0.26 bars et qui est considéré comme une faible contrainte. Mais, les parties où se concentrent ces contraintes se trouvent au niveau des linteaux et qui sont de 0.26 à 1.04 bars ainsi la présence des contraintes de compression qui varie de 0 à 0.26 bars.

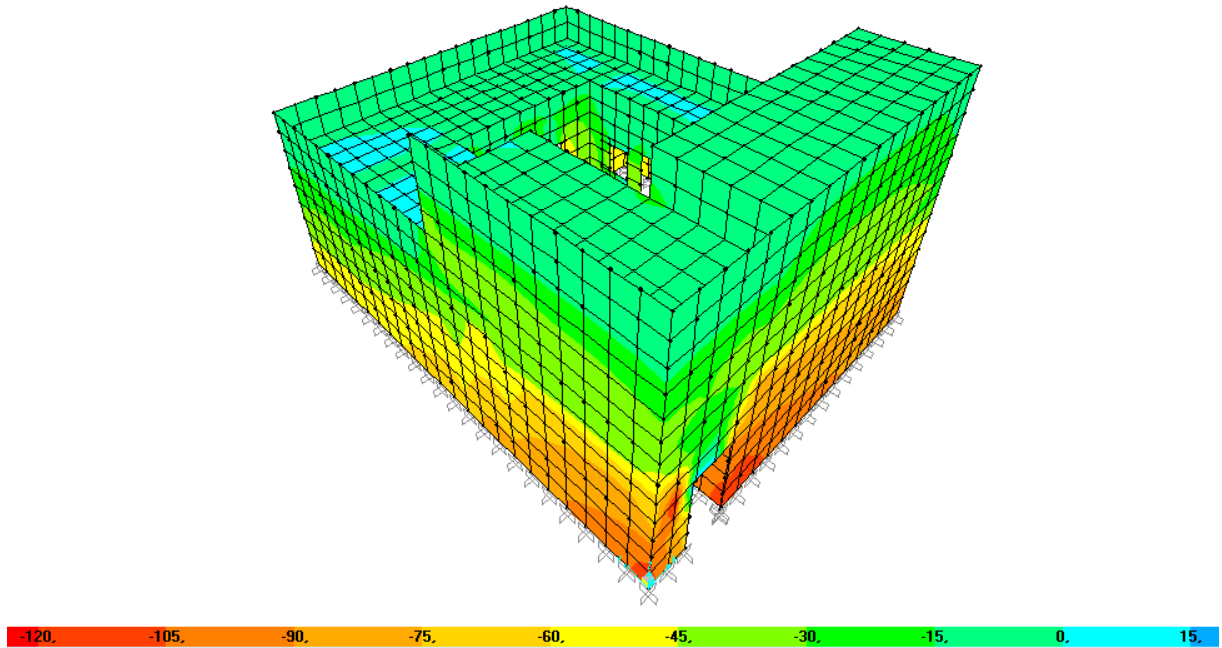
**Figure 3.16:** Modélisation des sollicitations à l'E.L.S de S22

Ce qui est constaté d'après cette analyse que les tous murs sont sollicités à des contraintes de compressions qui varie de 0 à 1.2 bars avec présence des contraintes de traction au niveau des ouvertures de l'ordre 0.15 bars.

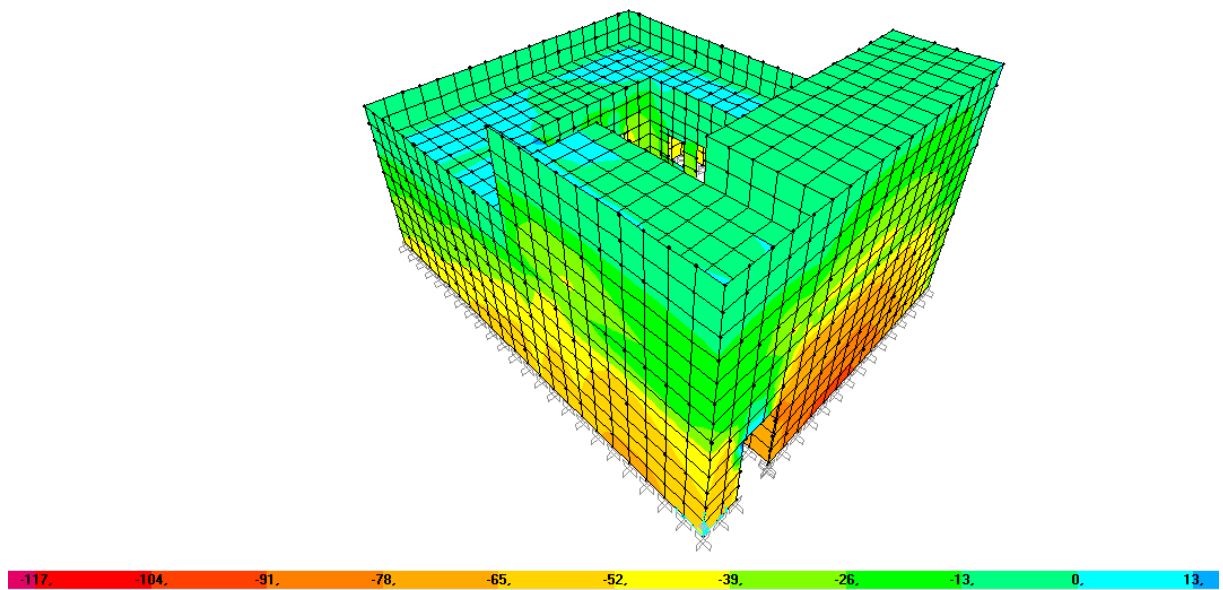
**Figure 3.17 :** Modélisation des sollicitations à  $G+Q \pm E_x$  de S22

Ce qui est constaté d'après cette analyse que les tous murs sont sollicités à des contraintes de compressions qui varie de 0 à 1.17 bars avec présence des contraintes de traction au niveau des ouvertures de l'ordre 0.13 bars.

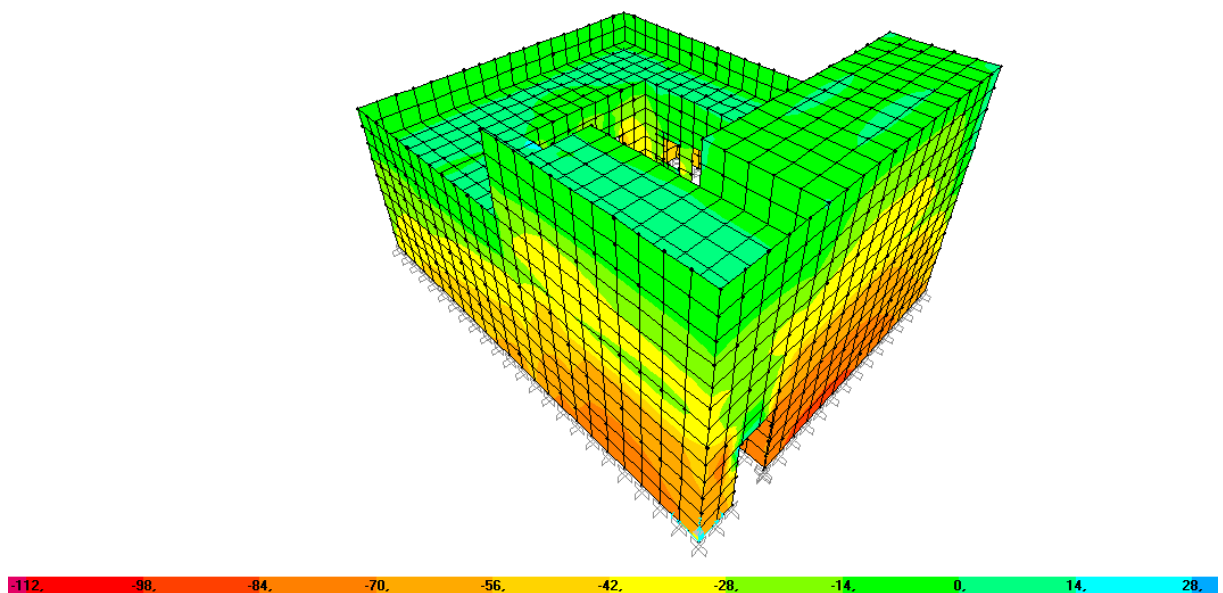
**Figure 3.18:** Modélisation des sollicitations à  $G+Q \pm E_y$  de S22

Ce qui est constaté d'après cette analyse que les tous murs sont sollicités à des contraintes de compressions qui varie de 0 à 1.12 bars avec présence des contraintes de traction au niveau des ouvertures de l'ordre 0.14 bars.

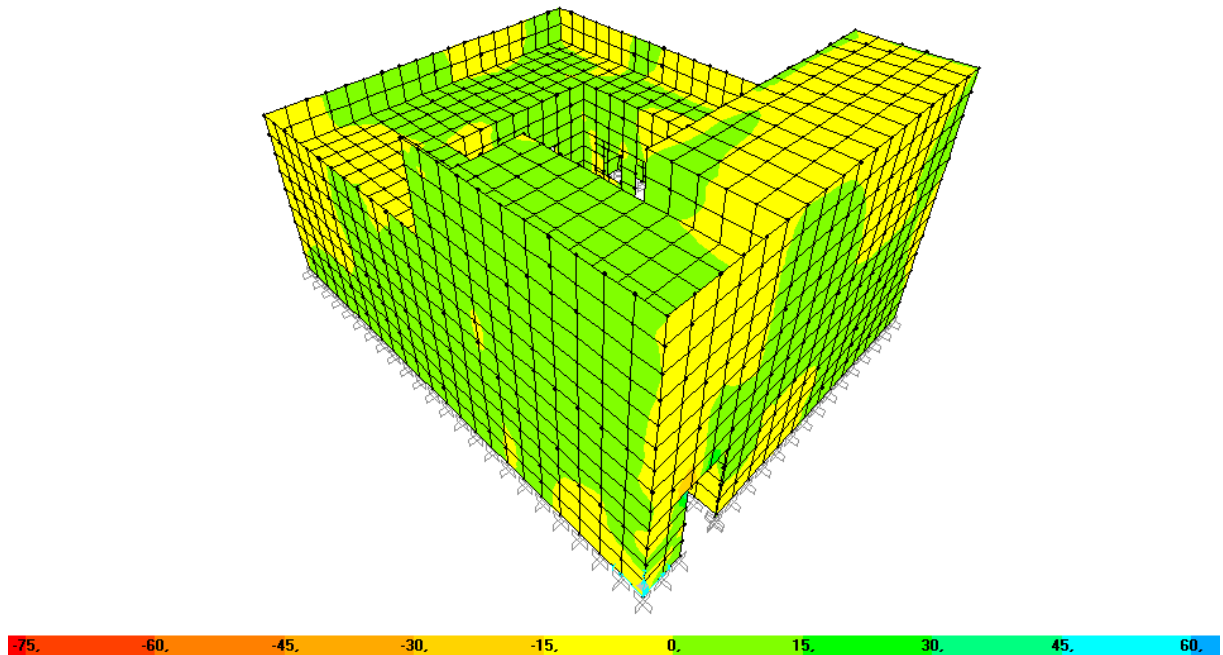
Figure 3.19 : Modélisation des sollicitations à l'E.L.S de S12

On constate que les murs sont sollicités à des contraintes de traction de même à de compression. Les contraintes de traction varient de 0 à 0.3 bars et de compressions de 0 à 0.3 bars.

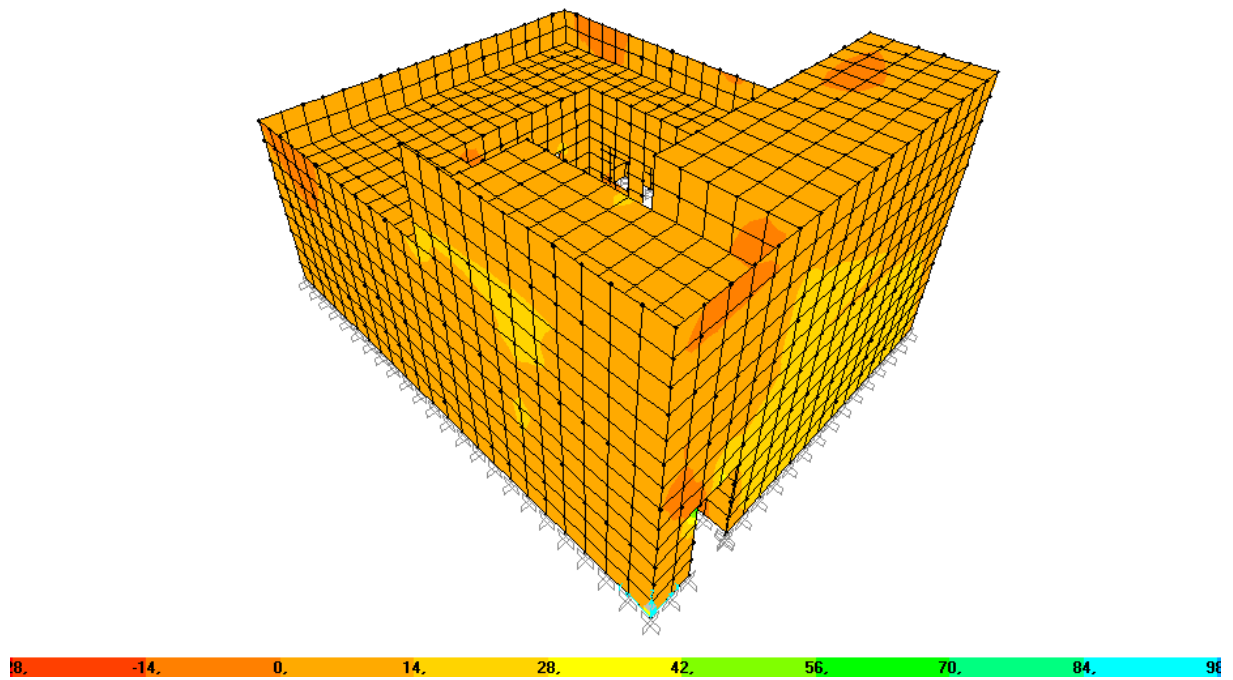
**Figure 3.20:** Modélisation des sollicitations à l' $G+Q \pm E_x$  de S12

Ce qui est constaté à cette analyse que les murs sont plus sollicités au contrainst de traction que compression et les valeurs de contraintes varie de -0.28 à 0.42 bars.

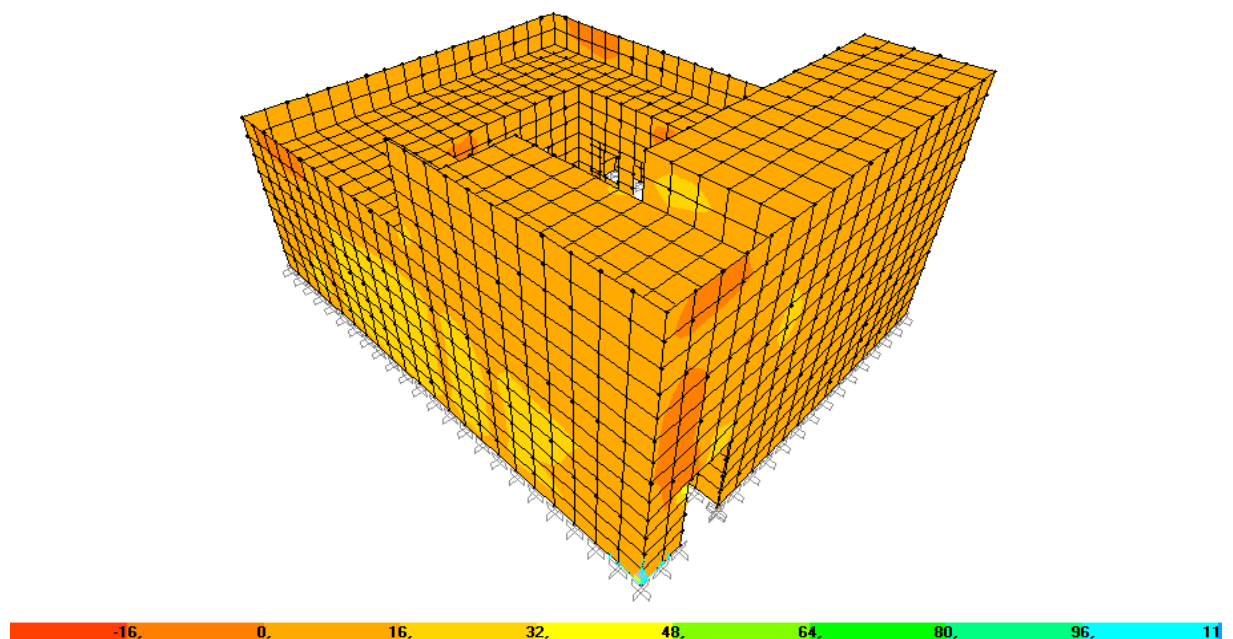
**Figure 3.21 :** Modélisation des sollicitations à  $G+Q \pm E_y$  de S12

Ce qui est constaté à cette analyse que les murs sont entièrement sollicités au contraint de traction avec présence des contraintes de compression et les valeurs de contraintes varie de -0.16 à 0.48 bars.

Ce qui est constaté à la fin de cette analyse effectuée que les parties les plus sollicitées sont celles qui se trouvent au niveau des ouvertures et que les murs sont sollicités aux deux extrémités qu'elle soit de traction ou de compression et qui sont considérés comme des sollicitations qui n'affectent pas les murs. On peut dire que cette maison est largement surdimensionnée.

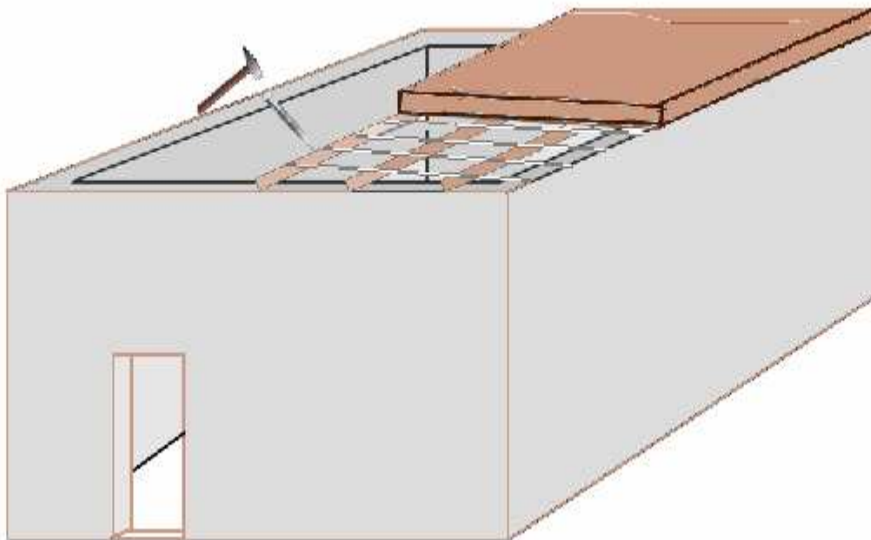
**Figure 4.1 :** Opération de démolition du plancher

Cette solution consiste à remplacer tous les planchers affectés par les dégradations par un autre plancher de même nature à savoir bois, roseau, terre compacté, brique pleine.

- L'étayement des parois afin d'éviter l'effondrement des murs et surtout du voisinage.

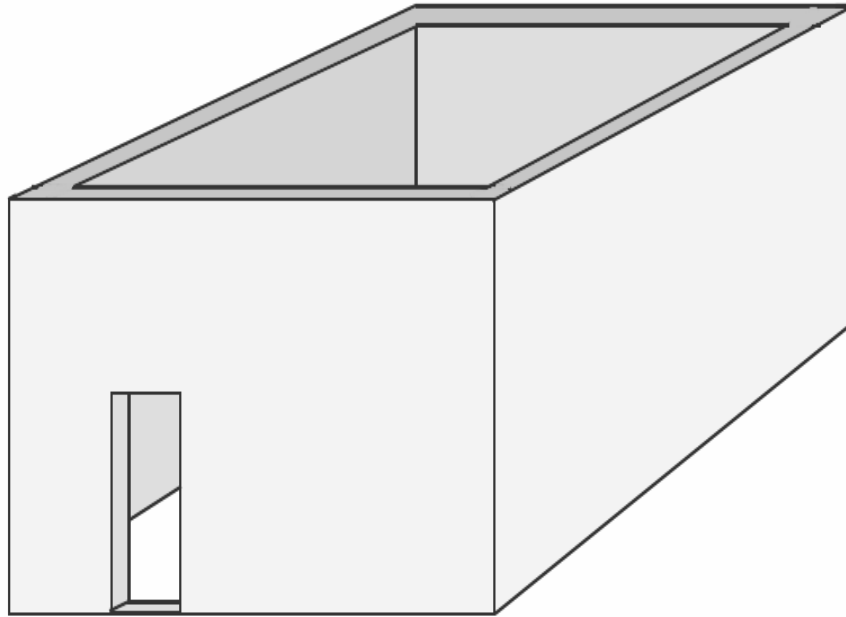
**Figure 4.2 : Démolition du plancher**

- Décapage du plancher (brique pleine-terre compacté).
- Enlèvement des roseaux et des bois.
- Evacuation des matériaux du plancher.

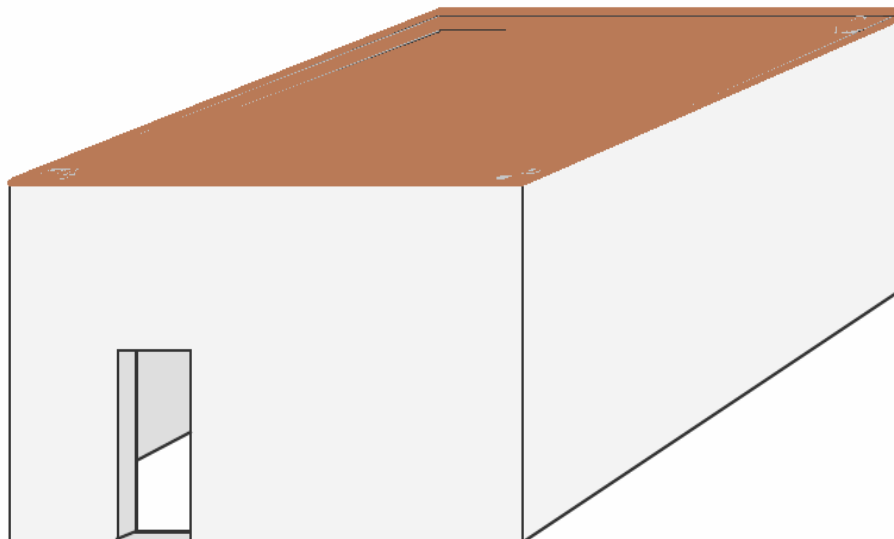
**Figure 4.3 : Remise en état du plancher**

- Mise en œuvre de la remise en état du plancher.
- Sécuriser le lieu de travail.
- Préparation des matériaux du plancher (bois, roseaux, argile, brique pleine, chaux, sable, ciment, eau).
- Exécution des travaux du plancher. (main d'œuvre qualifiée, coffrage, étayement).

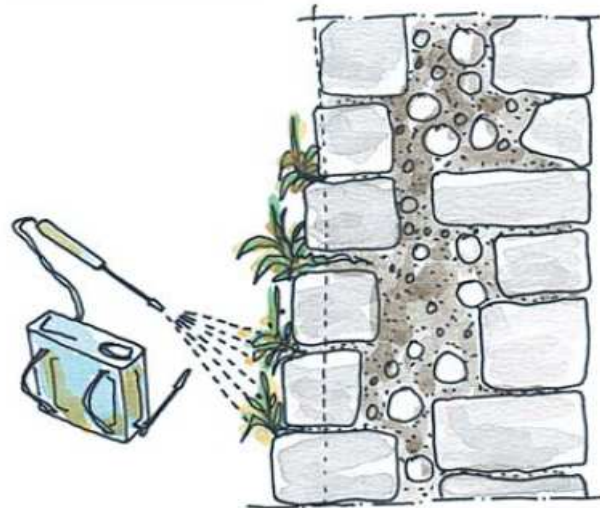
**Figure 4.3 :** Elimination de la végétation par herbicide

PULVERISATION PAR UN HERBICIDE

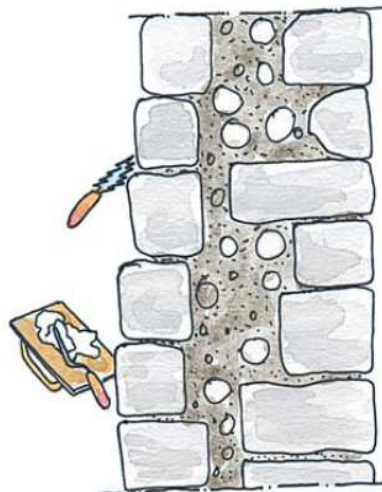
**Figure 4.4 :** Fermeture des joints

5. Nettoyer et humidifier les joints.

6. Fermer les vides entre les pierres avec du mortier de chaux blanche.

7. Remplir les vides avec un coulis de mortier.

NETTOYAGE ET REJOINTOIEMENT

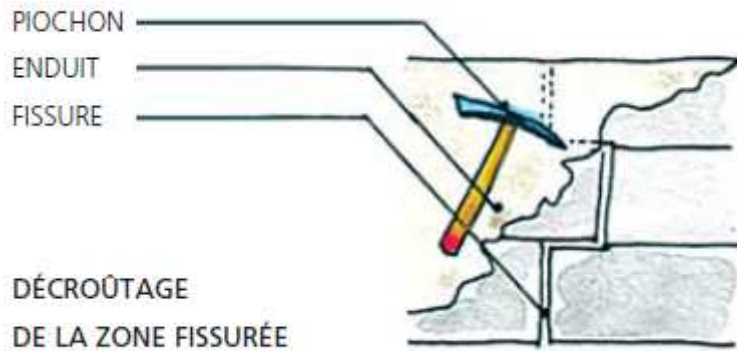
Figure 4.5 : Décroûtage

Les fissures sont le témoignage des efforts auxquels le mur a été soumis et dont les causes ont été supprimées. Ces fissures qui ne sont plus évolutives peuvent être simplement rebouchées avec un mortier à prise lente et sans retrait (chaux aérienne et sable tamisé).

1. Décroûter les couches d'enduit autour de la zone fissurée à l'aide d'un piochon ou en utilisant un ciseau et un marteau. Prendre soin d'enlever les parties décollées et de dégager une surface minimale pour la réfection de l'enduit.

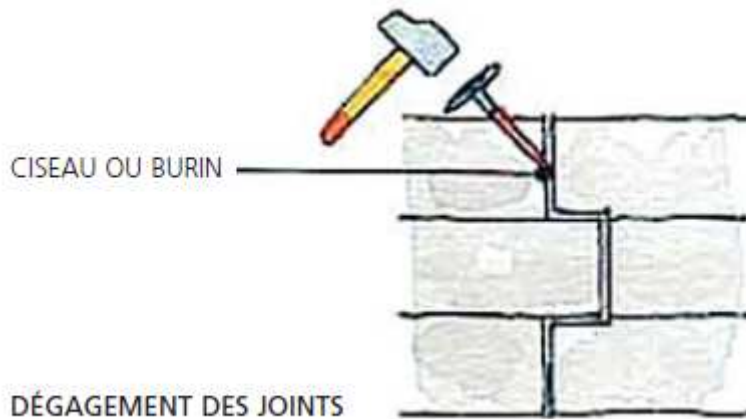
Figure N°4.6 : Dégagement des joints

2. Dégager les joints en mortier le long de la zone fissurée. Utiliser avec soin un ciseau ou un burin avec un marteau. Le joint obtenu doit avoir une profondeur suffisante (jusqu'au fond du parement) pour assurer la consolidation et la bonne tenue du nouveau mortier de joint.

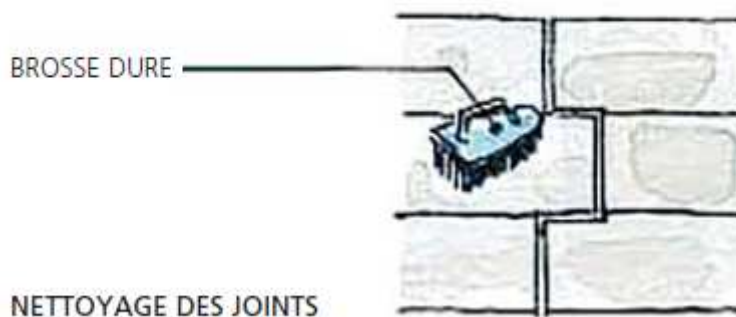
Figure 4.7 : Nettoyage des joints

3. Nettoyer et dépoussiérer les joints (par exemple avec une brosse dure).

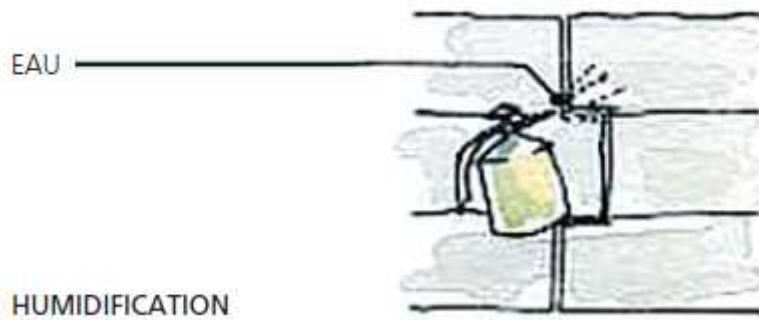
**Figure 4.8:**Humidification

4. Humidifier les joints avec de l'eau jusqu'à saturation, pour une meilleure prise du mortier.

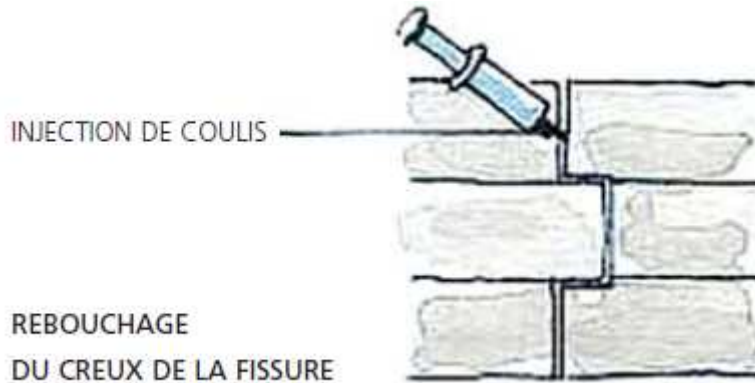
**Figure 4.9 :** Rebouchage des fissures

5. Préparer un mortier de chaux blanche (dosé entre 1 volume de liant pour 2 à 3 volumes de sable) pour reboucher le creux de la fissure jusqu'au nu du parement, en laissant éventuellement des accès pour l'injection de coulis.

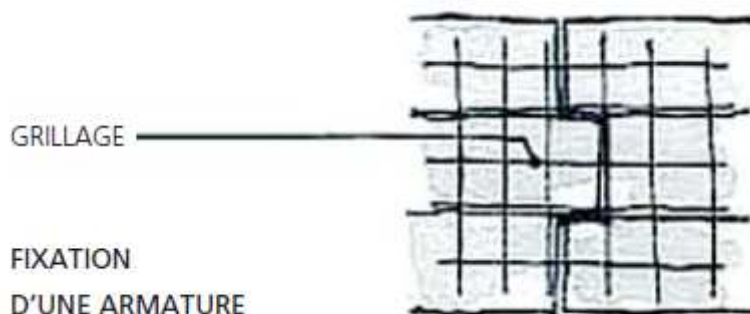
**Figure 4.10 :** Fixation des armatures

6. Fixer éventuellement sur la surface à réenduire une armature de type grillage galvanisé ou grillage de fibres synthétiques, avec un maillage supérieur à 2 cm (un maillage large permet à l'enduit d'adhérer correctement au support).

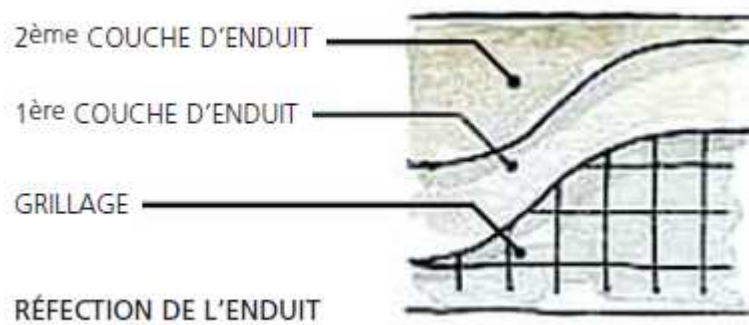
**Figure 4.11** : Réfection de l'enduit

7. procéder à la mise en œuvre de l'enduit
