Mémoire pour l'obtention du diplôme

**ETUDE DE REHABILITATION D'UN MUSEE COMPOSE**

**(RDC+1ETAGE) A AIN TEMOUCHENT**

Ce projet présente une étude de réhabilitation d'un musée constituée d'un rez de chaussée plus un (01) étage, situé au centre ville de la wilaya d'Ain Témouchent.

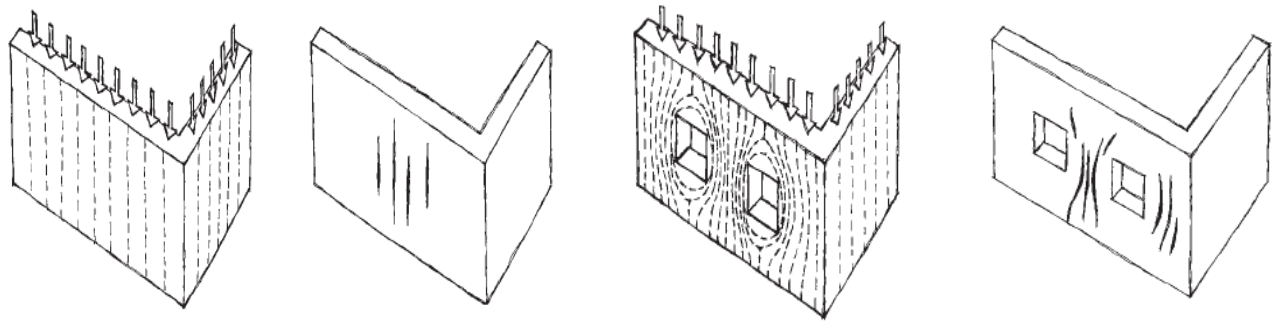
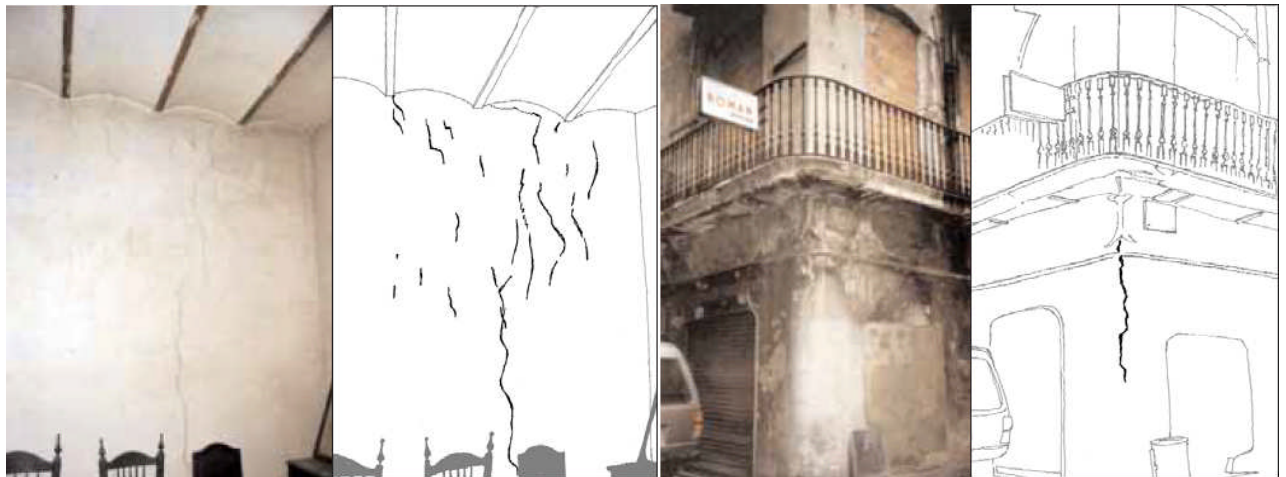
**Figure 1.14** : Fissure sur les murs des maisons

❖ Pathologie due à une trop forte compression sur une large partie du mur .

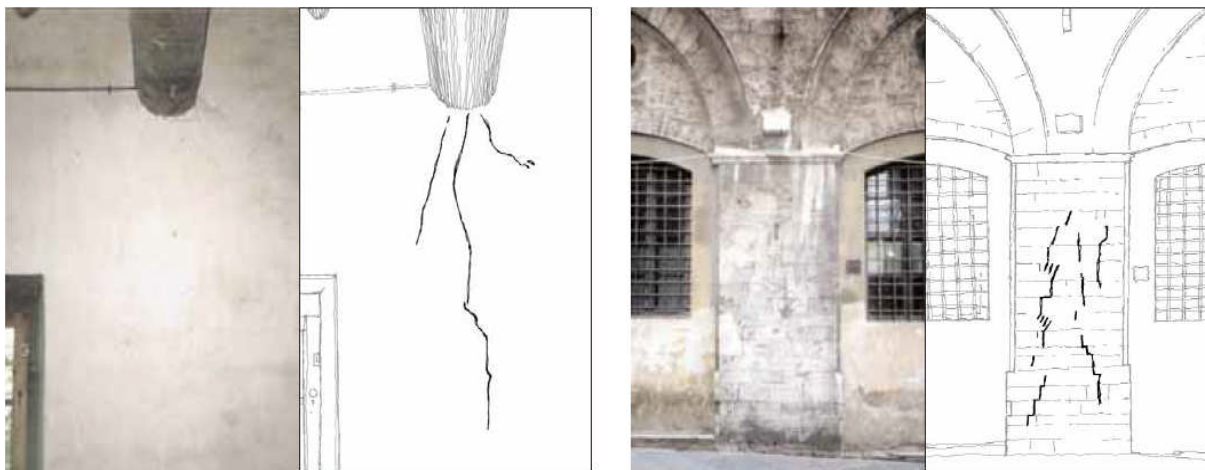
**Figure 1.15** : Fissure dues à des charges ponctuelles

- ❖ Désordres dues à des charges ponctuelles.

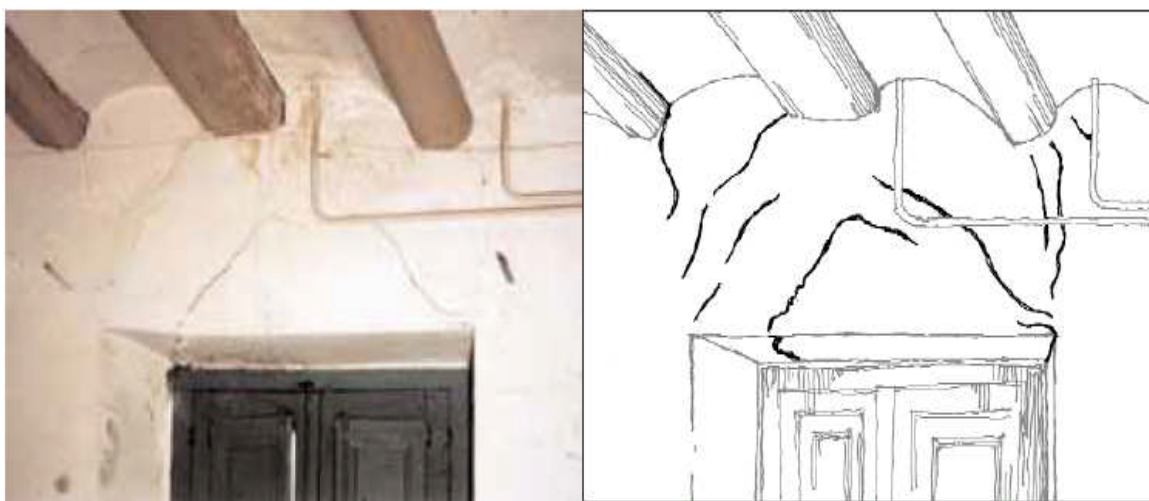
**Figure 1.16** : Fissure dues à des manques de rigidité

- ❖ Pathologie due à des manques de rigidité des éléments collaborant.

les fissures dues, à un linteau déformable en bois provoquant la décompression d'une partie du mur et la formation de fissures suivant un arc de décharge, puis l'effet de la charge ponctuelle de la poutrelle, en fonction de la taille des baies et de la ductilité des matériaux du mur.

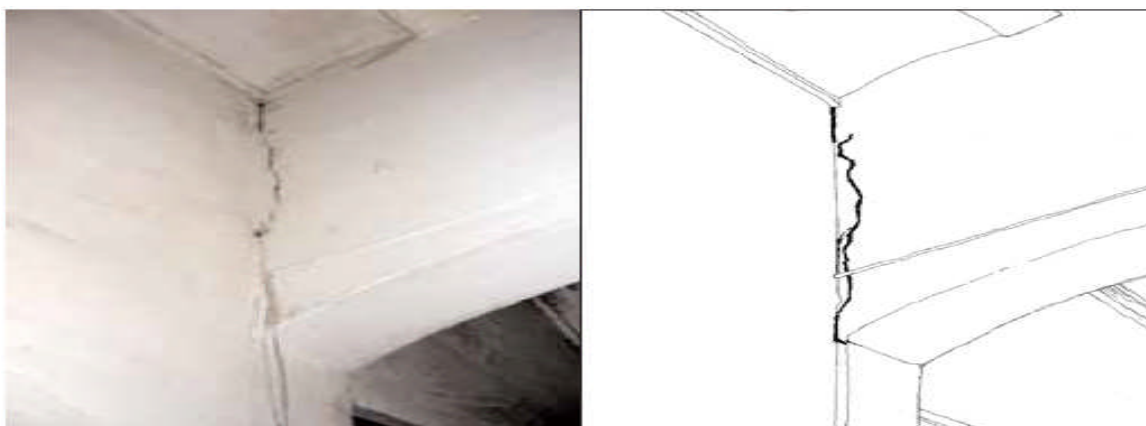
**Figure 1.17 :** Fissure dues à des différences de charges

- ❖ Pathologie due à des différences de charges entre les murs transversaux.

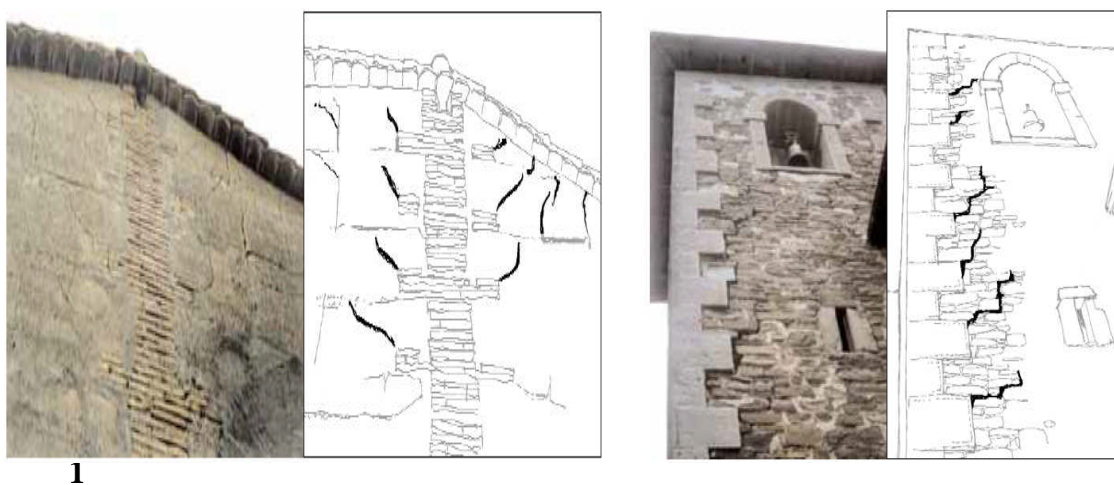
**Figure 1.18 :** Fissure des murs mixtes

- ❖ Pathologie due à des différences de rigidité entre les matériaux composant les murs mixtes.

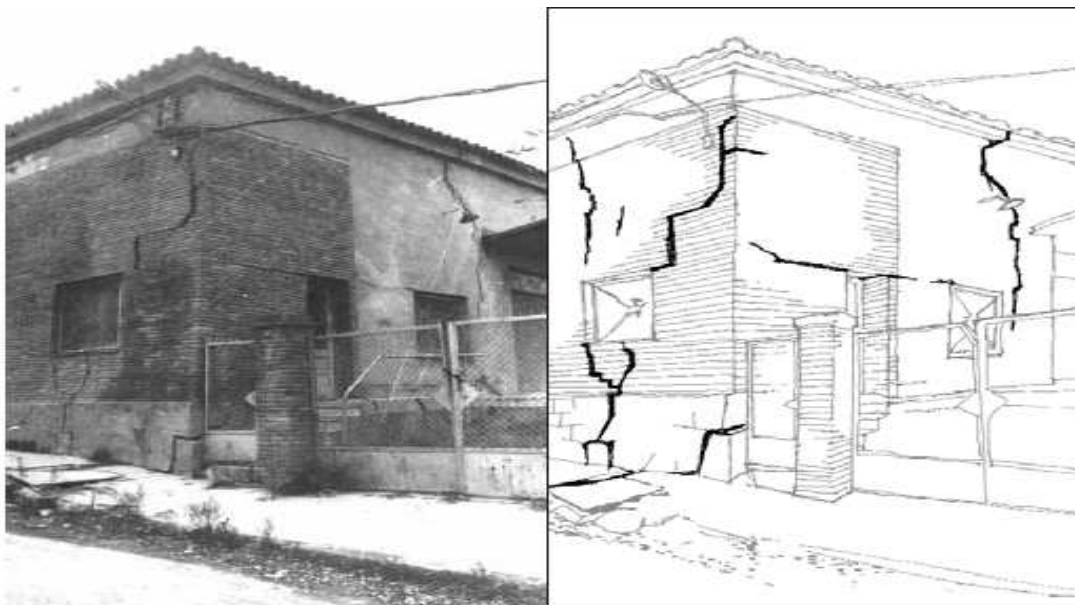
**Figure 1.19** : Fissure dues au tassement différentiel

- ❖ Pathologie due aux mouvements différentiels des fondations.

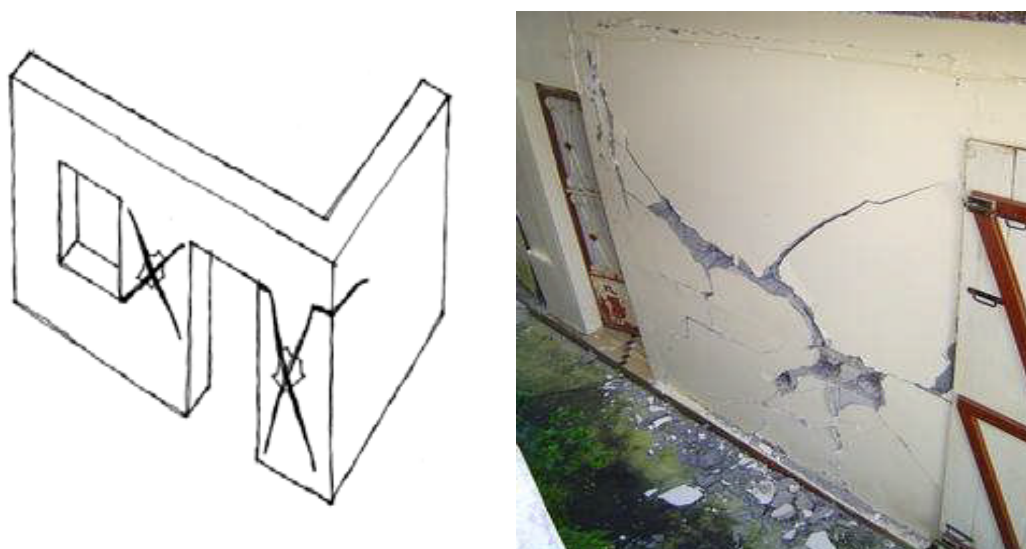
**Figure 1.20**: Fissure dues au Séisme

- ❖ Pathologie due aux mouvements sismiques.

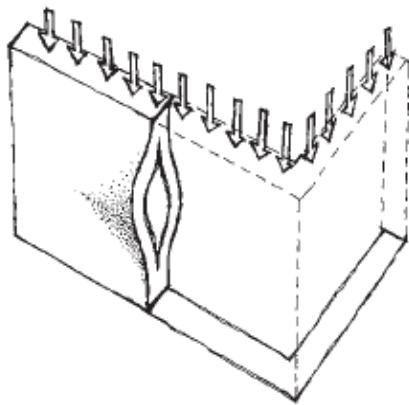
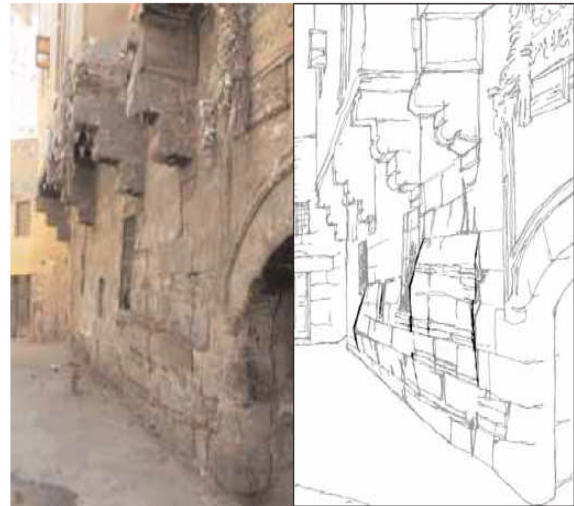
**Figure 1.21:** Fissure dues au Fractures verticales

- ❖ Fractures verticales au niveau des sections internes des murs.

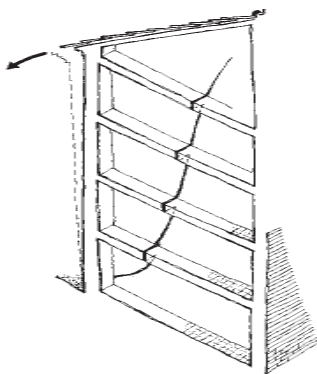
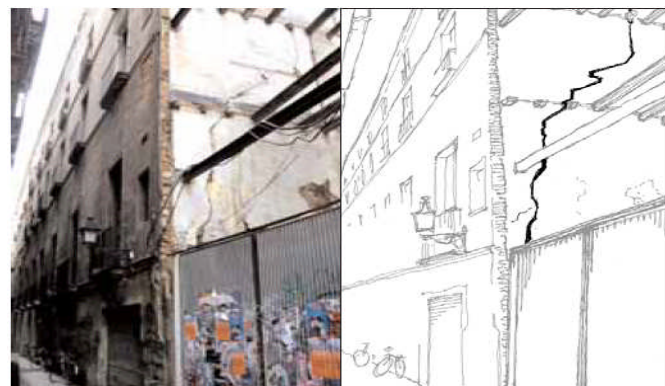
**Figure 1.22 :** Fissure dues au s'écrasements et bombements des façades

- ❖ Écrasements et bombements des façades.

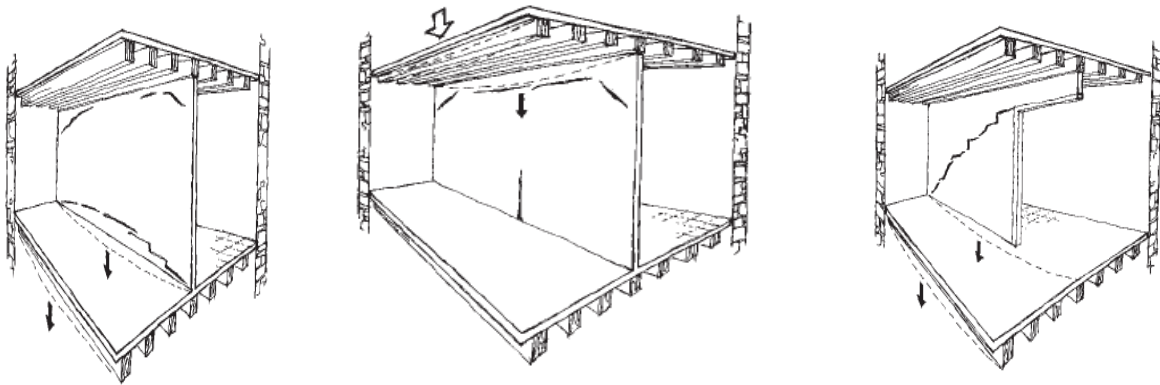
**Figure 1.23:** Fissure dues a la déformation des planches

## ❖ Pathologie des planchers faits de poutres et de poutrelles.

Les déformations de la dalle qui fléchit au plafond prennent appui sur la cloison sous-jacente et risque de l'écraser, soit par cisaillement des briquettes, soit par flambement d'ensemble.

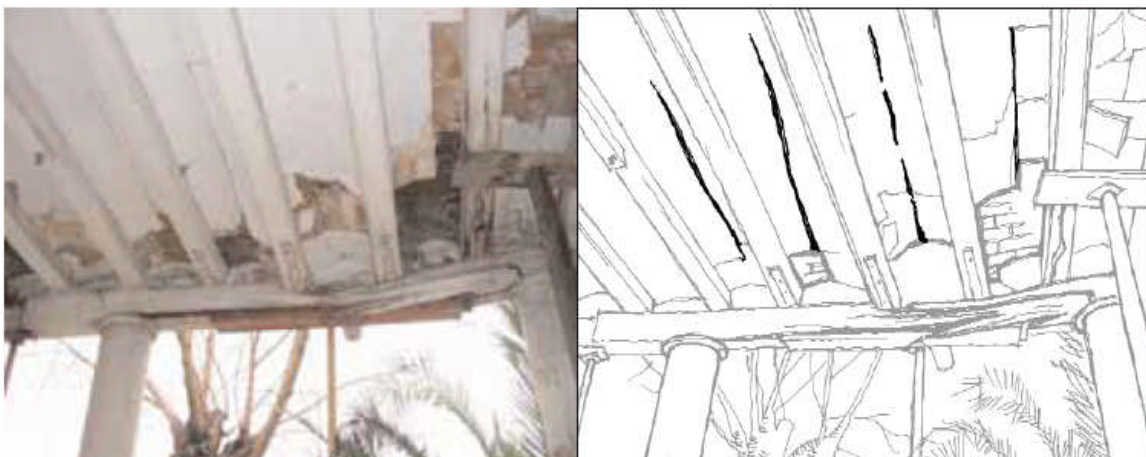
**Figure 1.24 :** Fissure dues a la déformation des planches

## ❖ La présence de fissures.

La présence de fissures, causés en rapport avec le processus de séchage du bois ou aux cycles d'humidité ambiante.

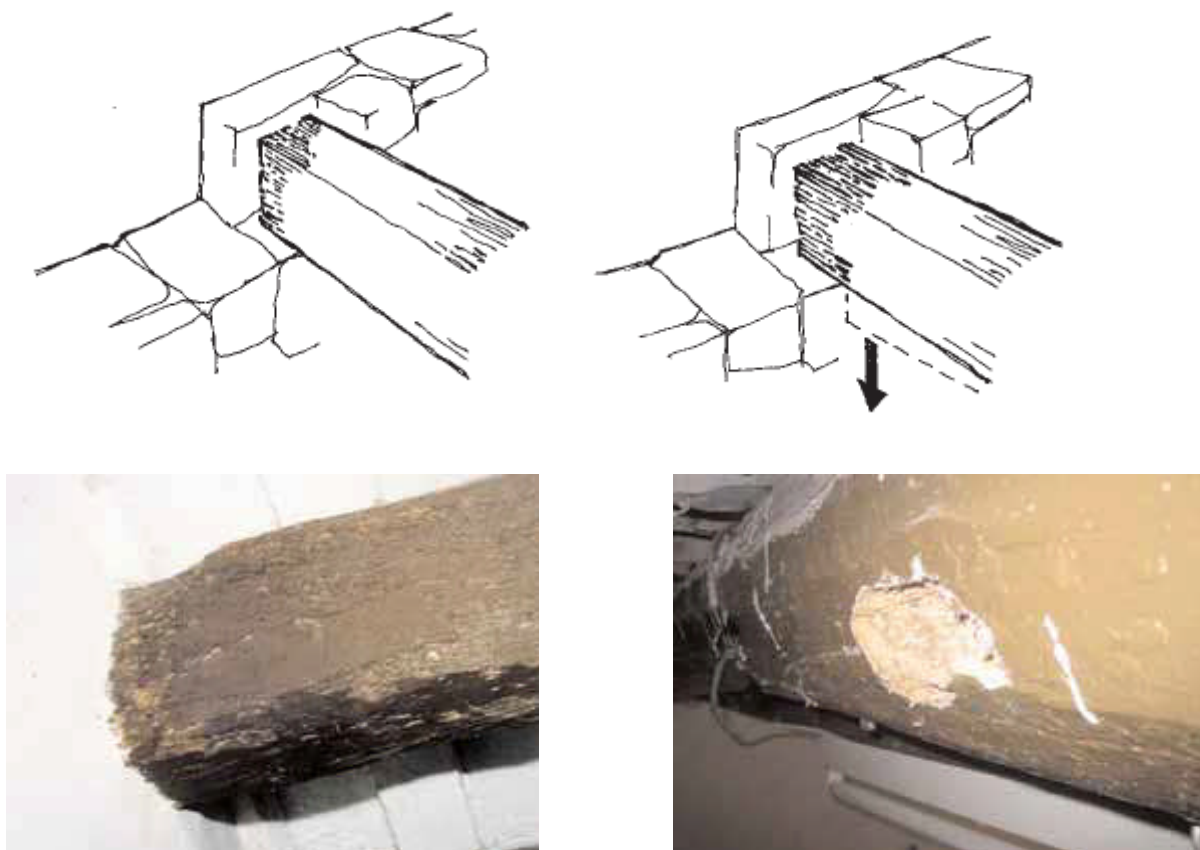
**Figure 1.25 :** Les attaques biotiques.

## ❖ Les attaques biotiques.

La putréfaction du bois due à la présence de champignons ou d'insectes xylophages tels que les termites ou les vrillettes entraîne une diminution de la surface utilisable.

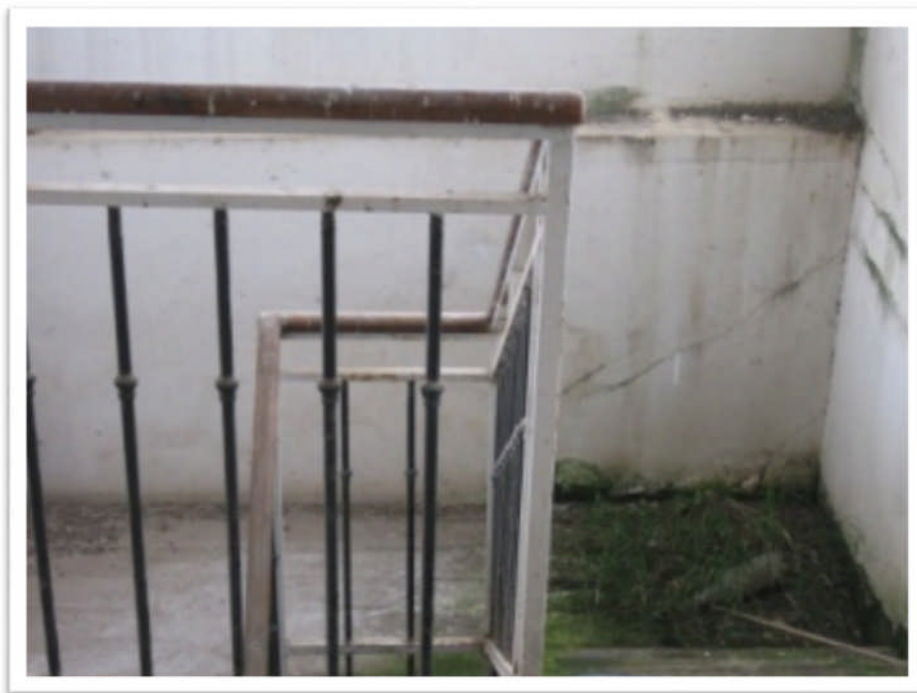
**Figure 2.23 :** Cage escalier

Les escaliers reposent sur deux murs porteurs sur les côtés latéraux de la cage

Le choix des escaliers dans cette époque a été tombé sur les escaliers en bois avec de garde-corps en acier

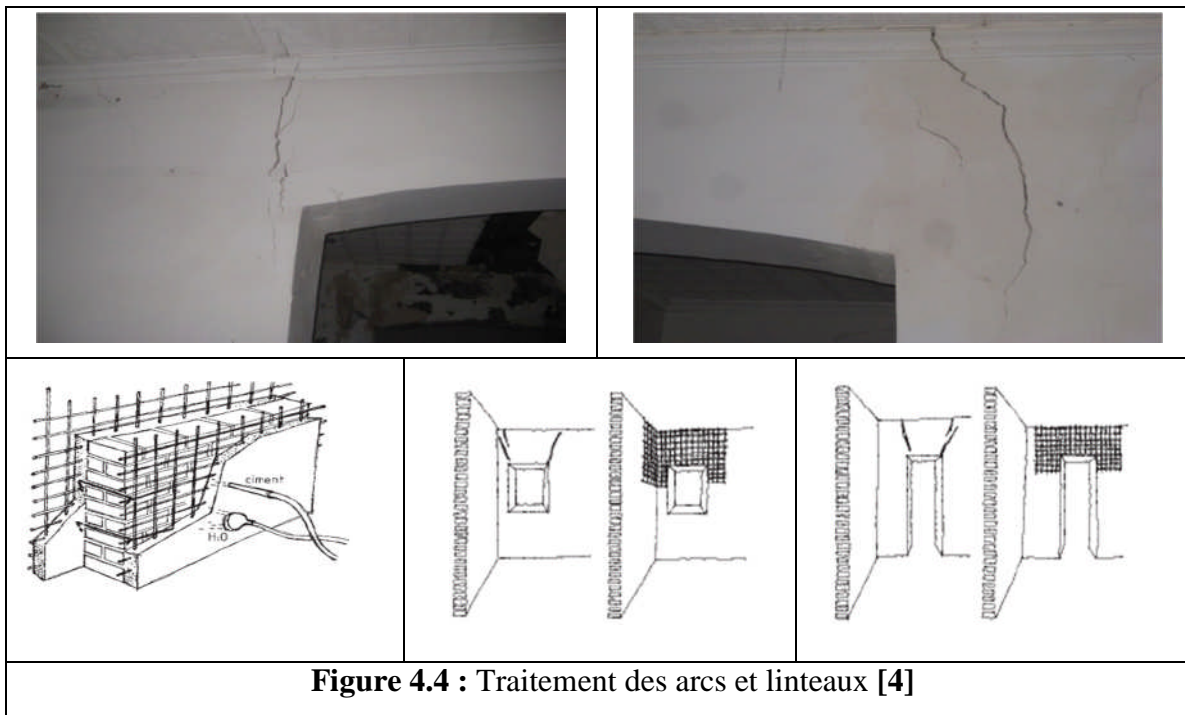
**Figure 4.4 :** Traitement des arcs et linteaux [4]

- Décollement partiel de l'enduit de ciment qui protège le béton des planchées et la maçonnerie des murs,
- Fissuration sur et au-dessus des arcs et les linteaux

Renforcement avec utilisation des enduits de renfort à base de mortier armé.

Cette technique consiste à augmenter la section du mur endommagé ou sous-dimensionné en incorporant aux parements des épaisseurs de matériau –mortier – après la pose de treillis métalliques, solidarisés entre eux dans le mur. La mise en œuvre du matériau de renfort peut se faire en disposant des coffrages parallèles aux parements et en y coulant ensuite la préparation, ou bien par simple projection sur les parements avec le treillis déjà en place ou encore par gunitage en choisissant la procédure selon l'épaisseur requise et le supplément de résistance attendu du renfort. Cette qualité la rend tout spécialement appropriée pour renforcer des bâtiments quelles mouvements sismiques auront abîmés, en augmentant la rigidité des parties du bâtiment qui l'exigent et, au besoin, celle de l'ensemble du bâti.

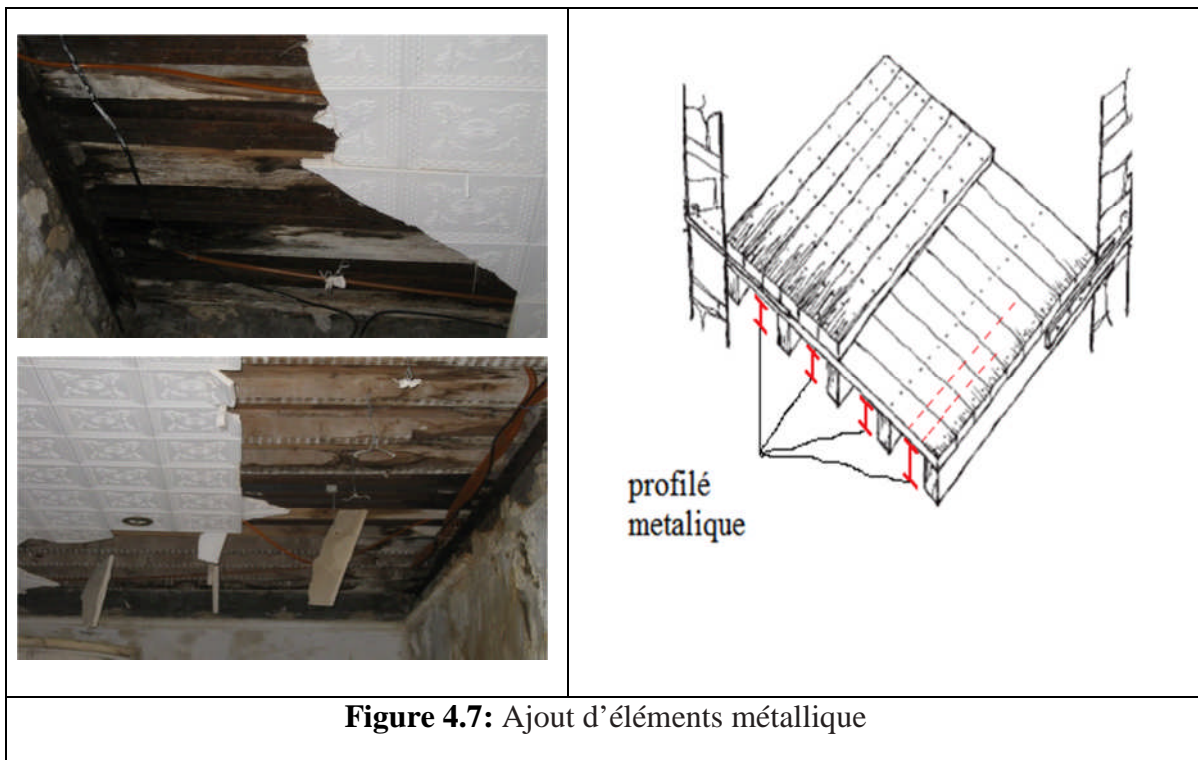
**Figure 4.7:** Ajout d'éléments métallique

L'humidité combinée à certaines conditions climatiques favorise la croissance des micro-organismes au niveau du bois, générant la pourriture de ce dernier. Cette pourriture se caractérise pour le bois par la perte de sa masse et de sa résistance.

Pour les planchers du RDC, la solution est tombée sur l'ajout d'éléments métallique parallèle aux poutrelles et qui vont collaborer à l'absorption des efforts jouant sur les poutrelles.

Pour la réparation, il faut procéder à l'élimination de la cause de l'altération du bois.

1. Assurer l'évacuation des eaux loin du bois, en supprimant ainsi une des causes majeures du développement de ces parasites.
2. séché le bois humides
3. Traiter le bois par la pulvérisation dans les trous des insectes des produits insecticides et fongicides.
4. Traiter ensuite toute la surface du bois au créosote, au chlorure de zinc ou au sulfate de cuivre, afin d'améliorer sa résistance aux attaques des insectes et des champignons.
5. ajout d'éléments métalliques aux planches ;

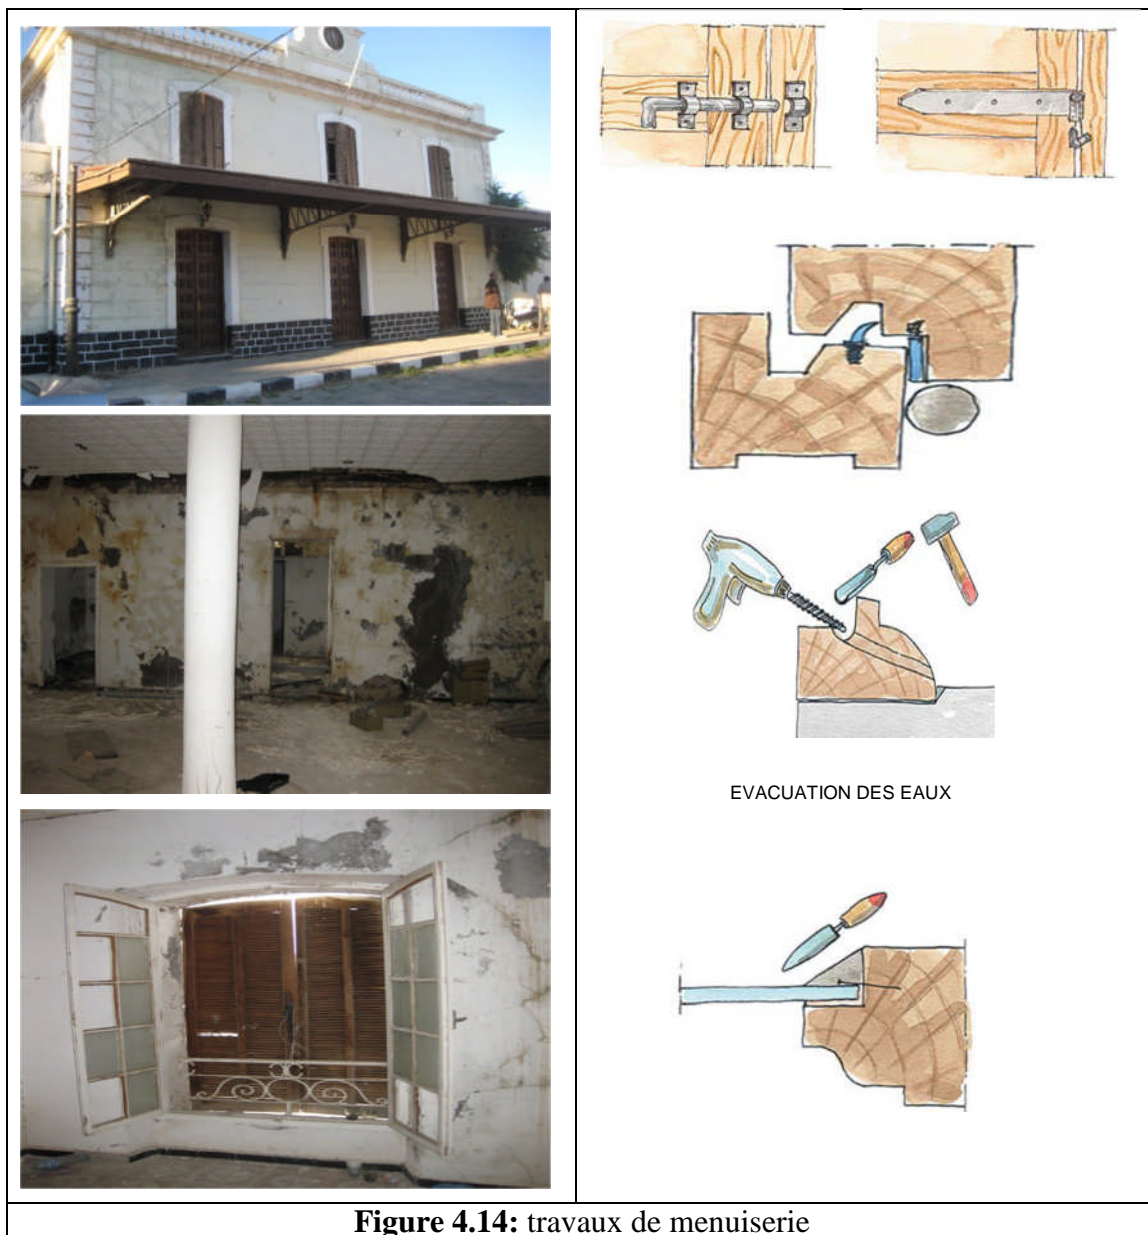
Figure 4.14: travaux de menuiserie

Les porte d'entrée son en bonne état sauf il faut les repeindre et refaire les serrures et les vachettes, pour les ports de l'intérieure en doit installes des nouveaux ports.

Pour les fenêtres on doit les réparé commençons par Le remplacement des éléments disparus est essentiel pour remettre les éléments de menuiseries dans leur état d'origine.

en suite amélioration de l'étanchéité des menuiseries à l'air et a l'eau avec l'utilisation des joints « sur ouvrants » ou « sur dormant » qui améliorent considérablement l'étanchéité à l'air des menuiseries, et le changement des vitres cassée,
