Présenté pour l'obtention du **Diplôme de MASTER**

**En : Génie Mécanique**

**Analyse de la détérioration d'une conduite gazière aux niveaux  
d'une aéro-réfrigérant  
(après éclatement)**

Ce projet de fin d'études porte sur l'analyse d'un incident de corrosion localisée survenu au niveau d'une conduite de gaz dans l'unité de compression RGTE. L'étude a permis d'identifier les causes principales, notamment la corrosion interne, les défauts de conception et l'absence de mesures préventives adéquates.

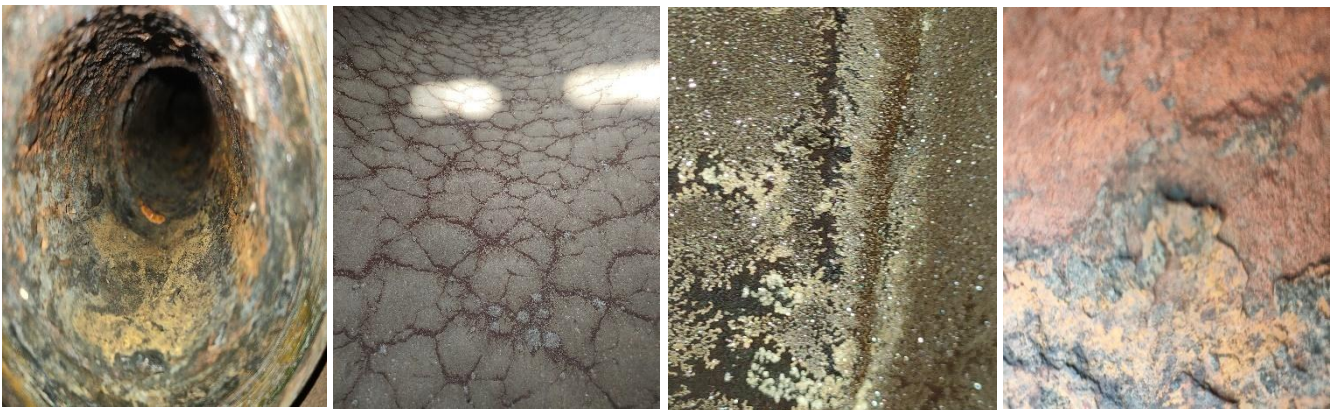
L'exploitation des hydrocarbures de gisement pose de nombreux problèmes, parmi eux la corrosion et le bouchage qui sont à l'origine de plus part des dégradations et l'usure des installations du fond et de surface des puits (casing, tubing, tête de puits, séparateurs, les pipelines etc. ...).

**Figure 20. Différents types de corrosion observés dans les conduites d'installation**

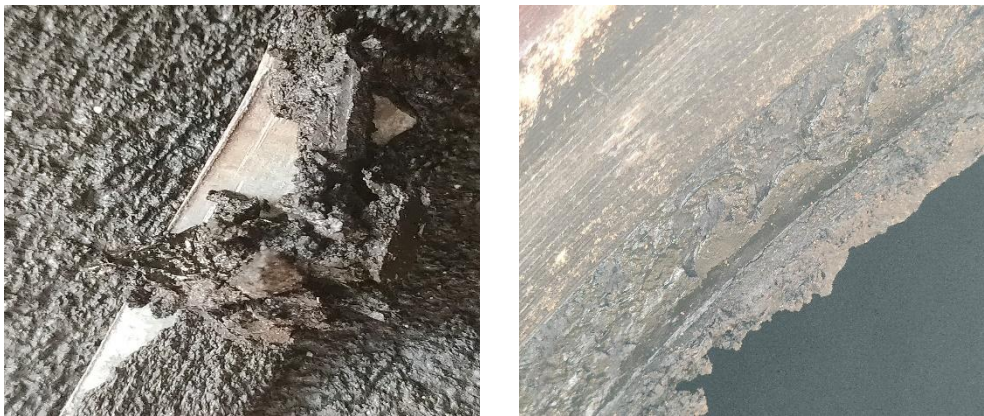
Le problème de la corrosion et de nature chimique ou bactérienne, tandis que le problème de bouchage est dû principalement aux dépôts et incrustations (paraffine).

**Figure 21. Incrustations de paraffine à l'intérieur d'une conduite**

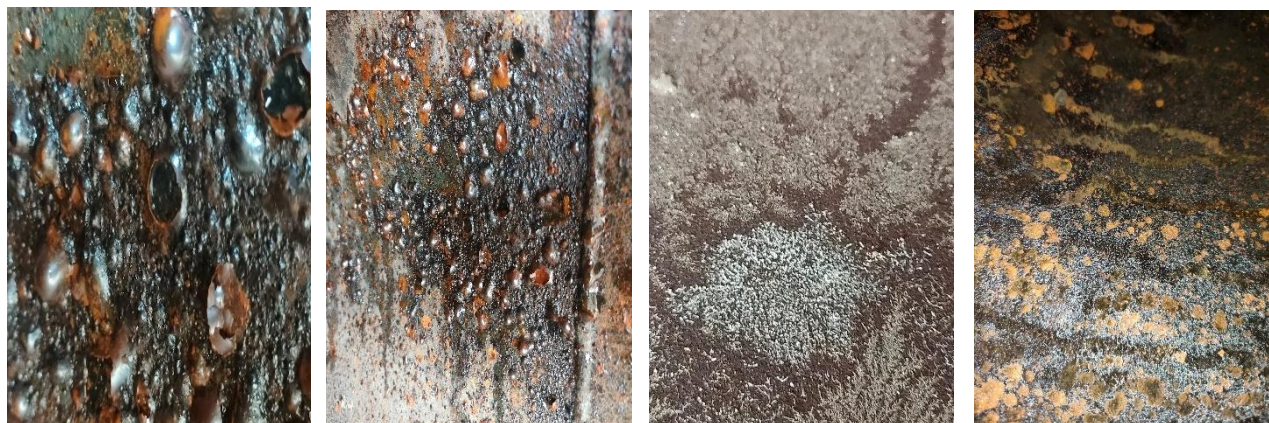
Ces composants chimiques résultent de la présence de gaz dissous dans l'eau tels que CO<sub>2</sub>, H<sub>2</sub>S et O<sub>2</sub> qui réagissent avec le fer et forment des oxydes des sulfures et des carbonates (FeO, Fe<sub>2</sub>O<sub>3</sub>, FeS et FeCO<sub>3</sub>) Dans notre cas, le gaz comporte le gaz carbonique CO<sub>2</sub>.

Figure 22. Corrosion chimique (humide) observée à l'intérieur de la conduite

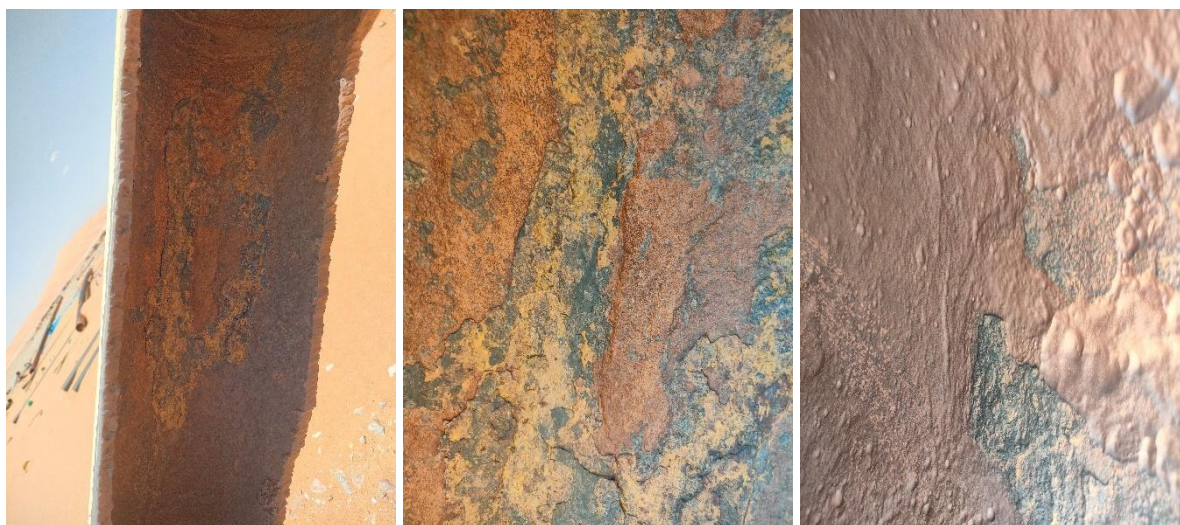
IL existe dans l'eau des bactéries anaérobique sulfato-réductrices qui prélèvent l'oxygène des sulfates pour leur respiration.

Ceci se traduit par une réduction des ions sulfures par la suite, ces derniers réagissent avec le fer pour donner des composés corrosifs.

Figure 23. Corrosion bactérienne observée à l'intérieur de la conduite

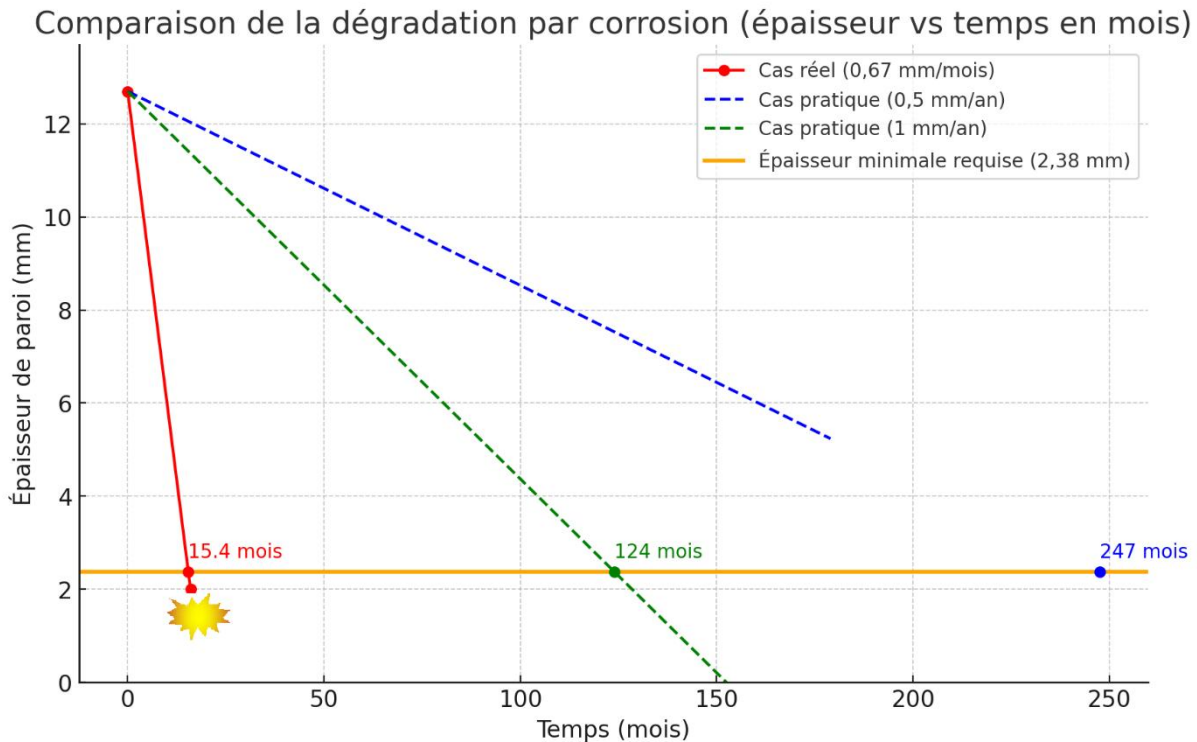
**Tableau 4.Évolution de l'épaisseur par corrosion en fonction du temps**

Figure 25. Courbe de dégradation de l'épaisseur par corrosion (réel vs pratique)
