Mémoire pour l'Obtention du Diplôme de master en génie civil

La réhabilitation de lycée Dr BENZERDJEB à TLEMCEN

«Bloc de classes spécialisées »

Présenté en avril 2013 par :

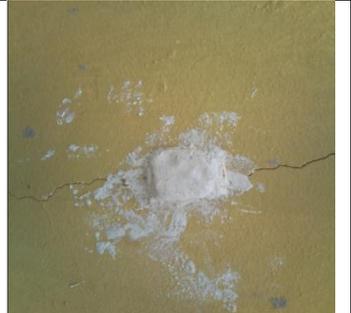
Nature de fissure	Situation	La date de contrôle	Epaisseur (mm)	Photo
Horizontale	Partie (1) RDC, salle de préparation	04/04/2012	6 mm

19/04/2012	6 mm	
		03/05/2012	6 mm	
		19/05/2012	6 mm

Après le contrôle des plaque témoins on conclut que tous les fissures sont passives.

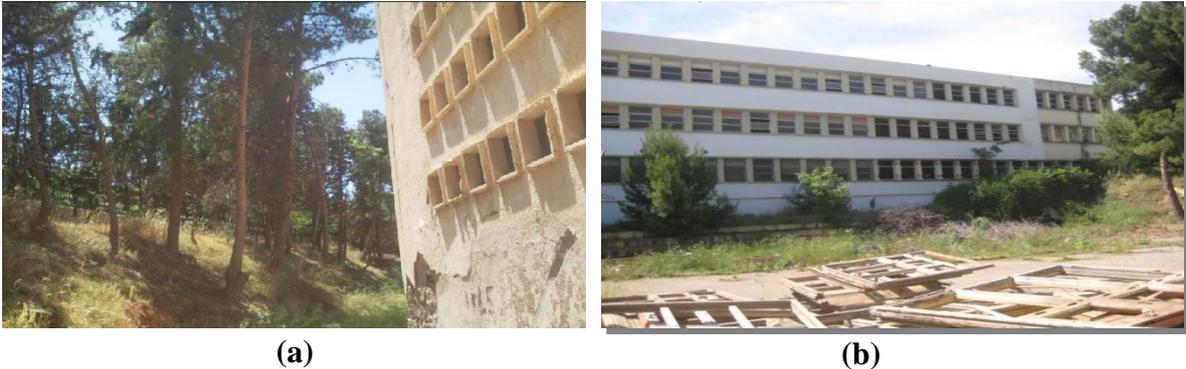
Figure 4.7 : La présence de végétation plus proche de bâtiment.

La végétation se trouve très proche de bâtiment (voir figure 4.7).

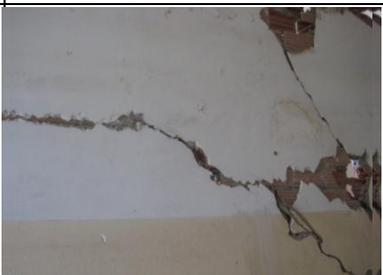
<p>Fissure en étoile traversent le mur dans toute son épaisseur, décollement des enduits de plâtre.</p>
<p>02</p>

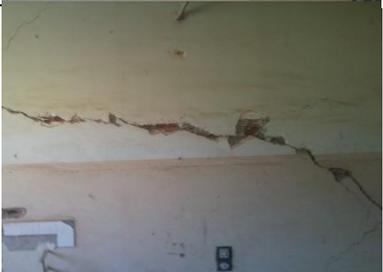
<p>Fissure inclinée très importante d'un angle variant de plafond jusqu'à la dalle (L = 4,5m, Ep = 2cm).</p>

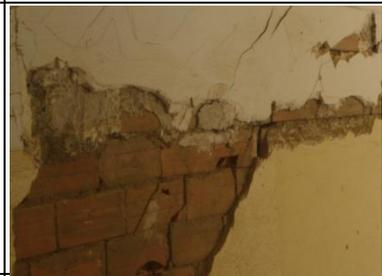
Lézardes traversent le mur dans toute son épaisseur, décollement des enduits.
05

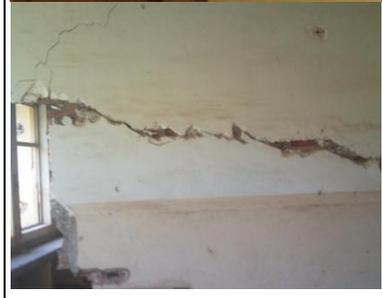
Lézardes passantes inclinées débutant du sommet de porte jusqu' à la dalle (L = 3m, Ep = 1,5 cm).
06

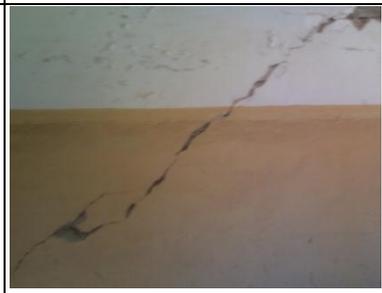
Lézardes passantes inclinées de 45° avec une ouverture de 8mm.

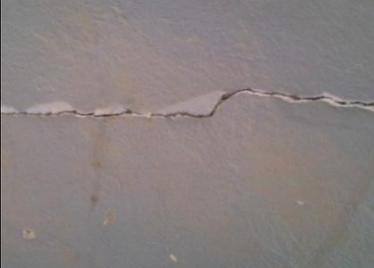
Fissure horizontal d'une épaisseur de 4mm.
03

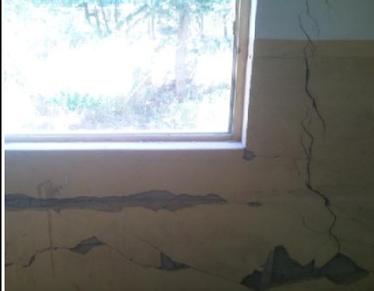
Lézard horizontale et vertical à coté de la fenêtre (RDC), microfissures et décollement des enduits.
04

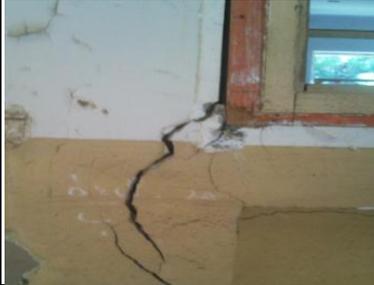
Fissure vertical au niveau de coin de la fenêtre d'une ouverture de 1cm.
05

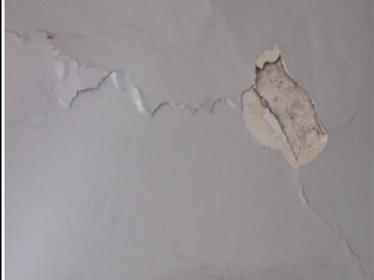
Fissure incliné fine non passant et décollement des enduits.
06

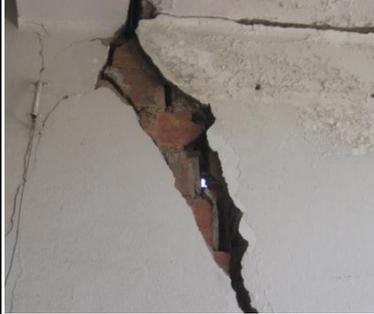
Lézardes verticale passante, décollement des enduits au sommet du mur, détachement des murs de la dalle et présence de l'humidité.
07

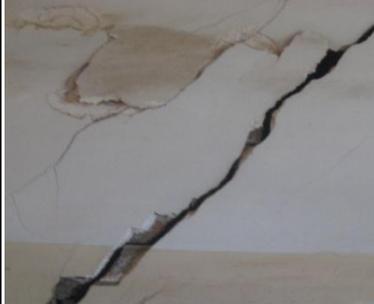
Lézardes oblique traversent le mur dans toute son épaisseur et microfissures.

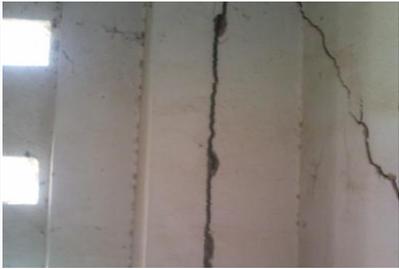
Séparation entre poteau et le mur + fissure incliné de 45° (L=3m, Ep=1 cm).
03

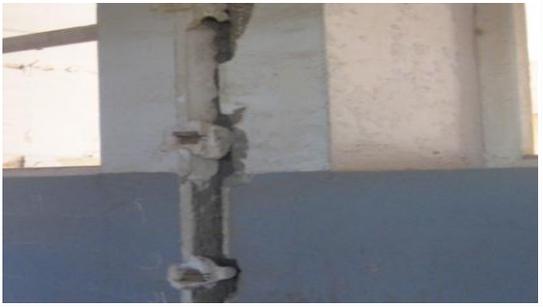
02	Translation d'un bloc par rapport à l'autre de 10cm (2 ^{ème} étage entre la partie 2 et 3).

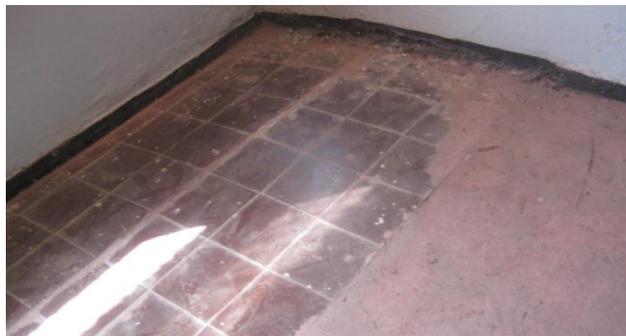
Figure 6.2 : Exemple de carrelage endommagé (partie 3, 1^{er} étage).

L'opération consiste à enlever tous les revêtements de carrelage de la partie deux et trois.
