Présenté pour l'obtention du **diplôme de MASTER**

**En : TRAVAUX PUBLICS**

**Spécialité : Voies et Ouvrages d'Art**

**EVALUATION DE LA CORROSION DES PONTS  
FERROVIERS DE LA WILAYA DE TLEMCEN**

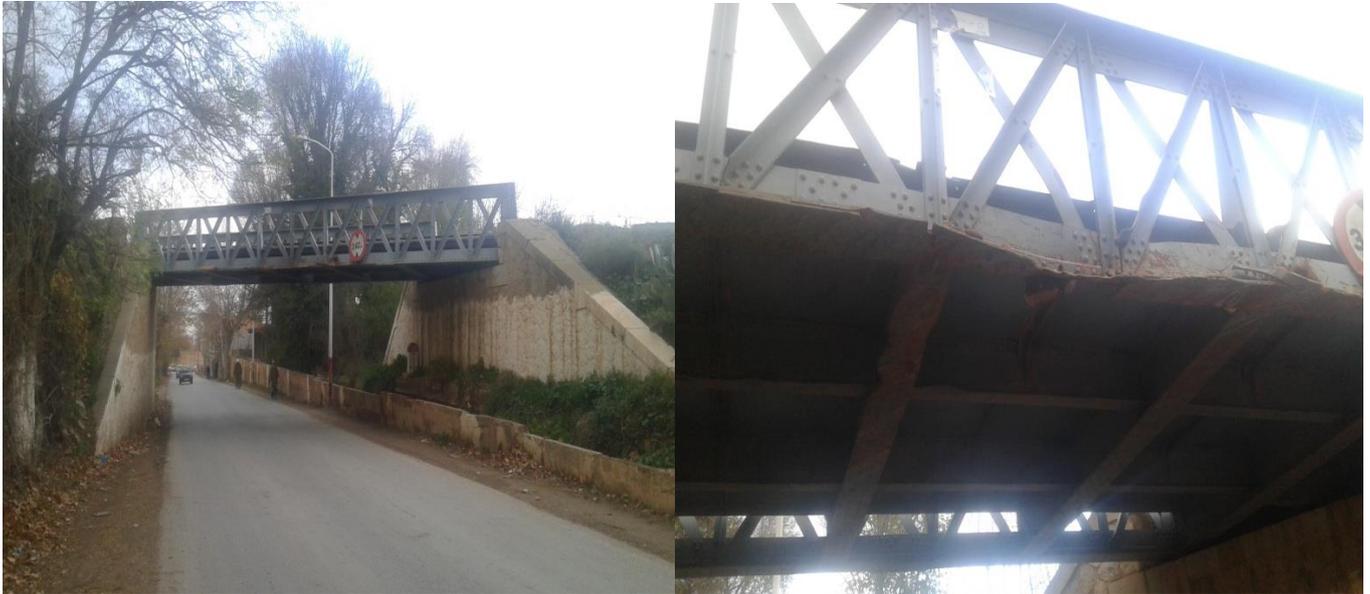
Coté Sebdo (2018). Vue de dessous du pont.

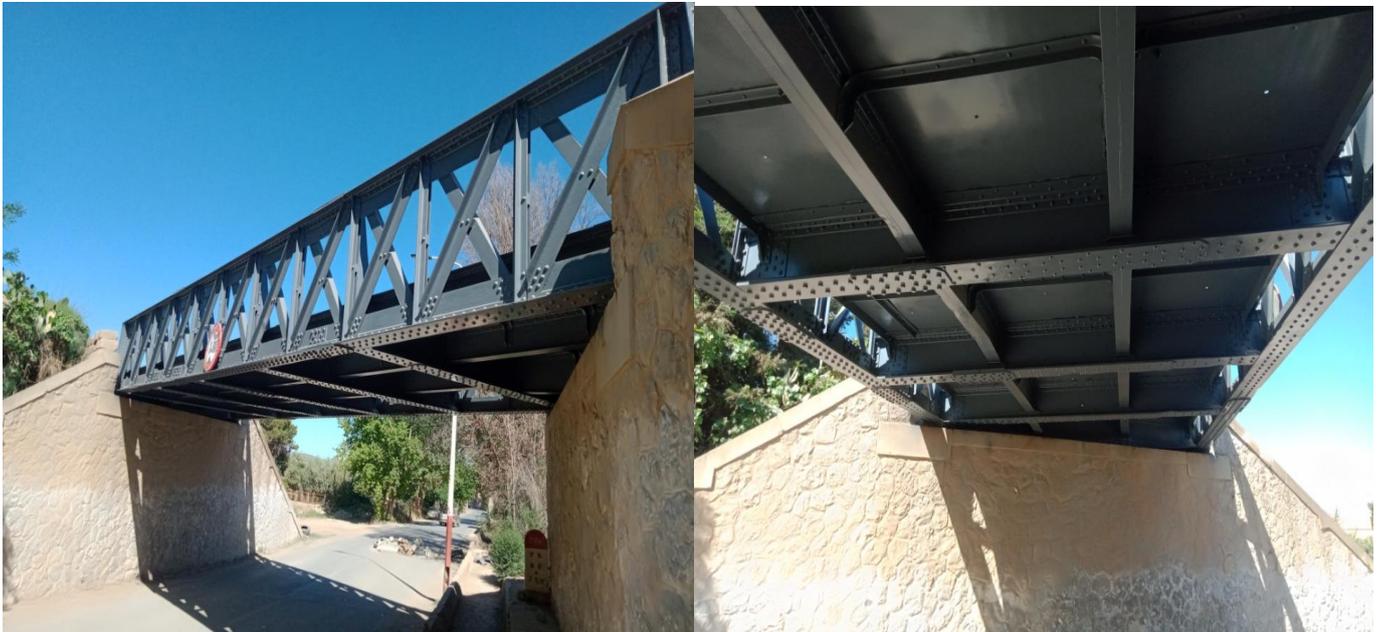
Coté Sebdo vue droite. Vue de dessous du pont.

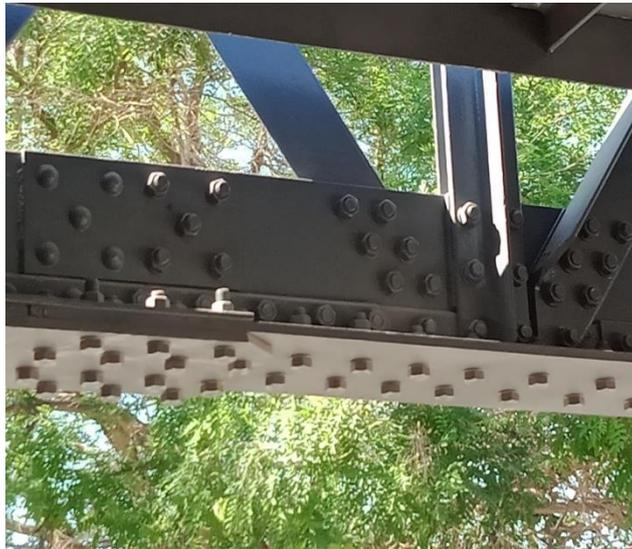
Vue de semelle inférieure.

- ✓ Corrosion du noyau de fer due au vieillissement et à l'érosion de la couche protectrice (peinture).
- ✓ Les autres rivets sont encore en bon état.
- ✓ Plusieurs têtes de rivets corrodées sur la semelle et les pièces environnantes.

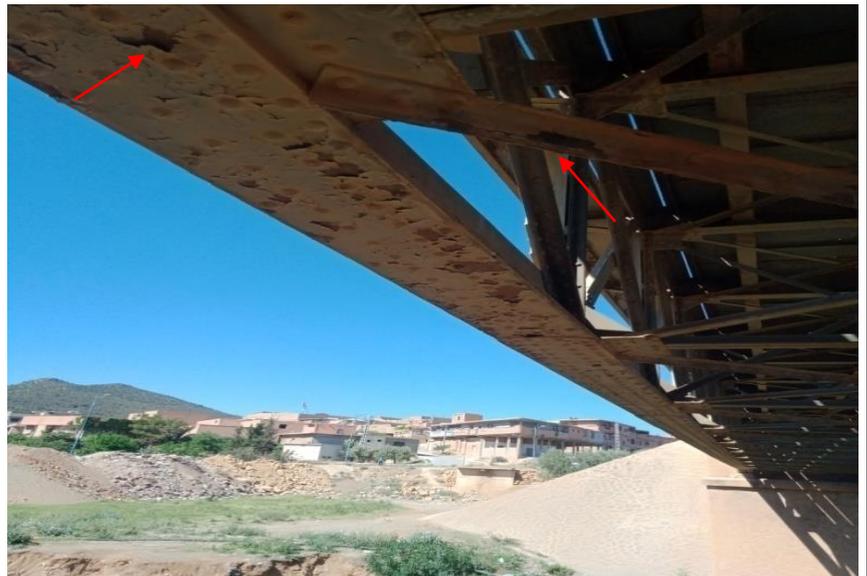
- ✓ Effritement de la peinture et corrodé

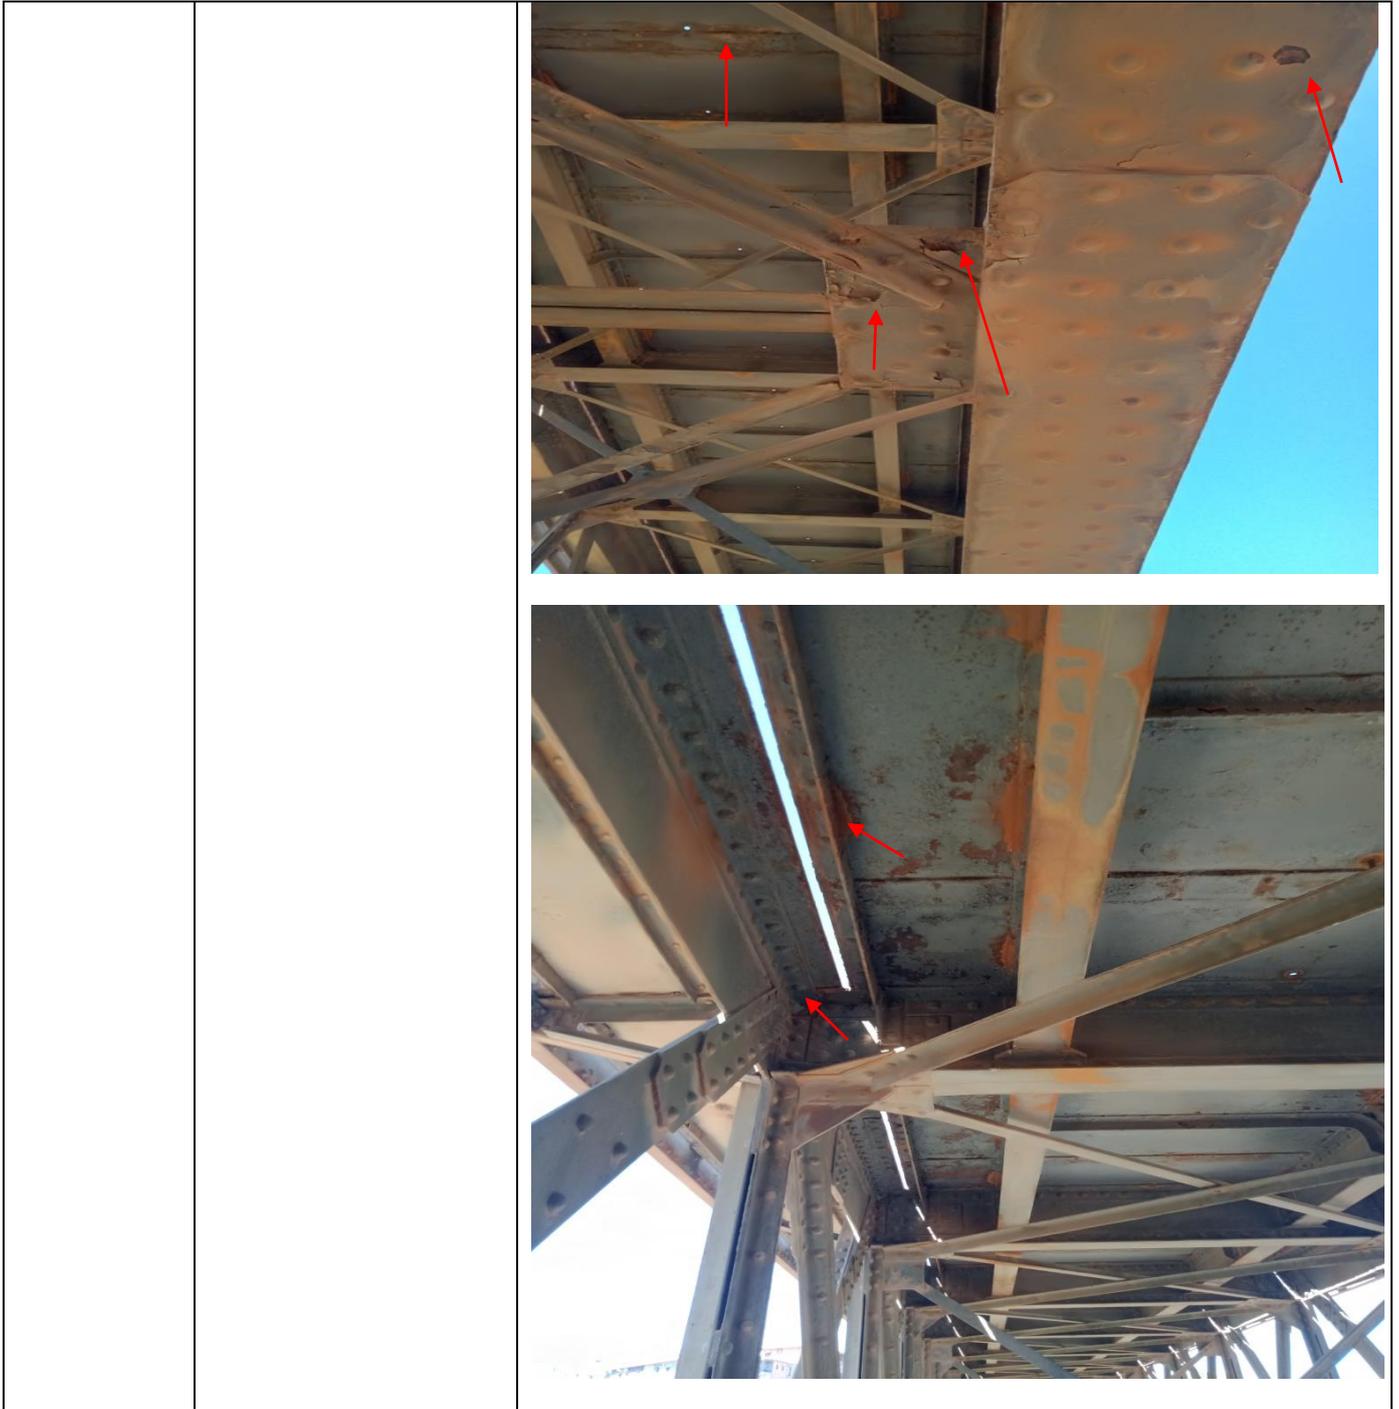
<p>Zones corrodé.</p>

<p>Poutre inférieure.</p>
<p><b>Cause de corrosion :</b></p>		<ul style="list-style-type: none"> <li>✓ Sur les surfaces qui ne sont pas exposées à l'air (humidité)</li> <li>✓ Corrosion des zones déformée après effritement de la peinture, déchirure et déformation</li> </ul>
<p><b>Etat de surface :</b></p>		<ul style="list-style-type: none"> <li>✓ La rouille de surface due à un manque de protection contre la corrosion peut entraîner la dégradation des boulons.</li> </ul>
<p><b>Taux de corrosion :</b></p>		<p>45%</p>
<p><b>Entretien ?</b></p>		<p>Régulièrement réalisé : non</p>

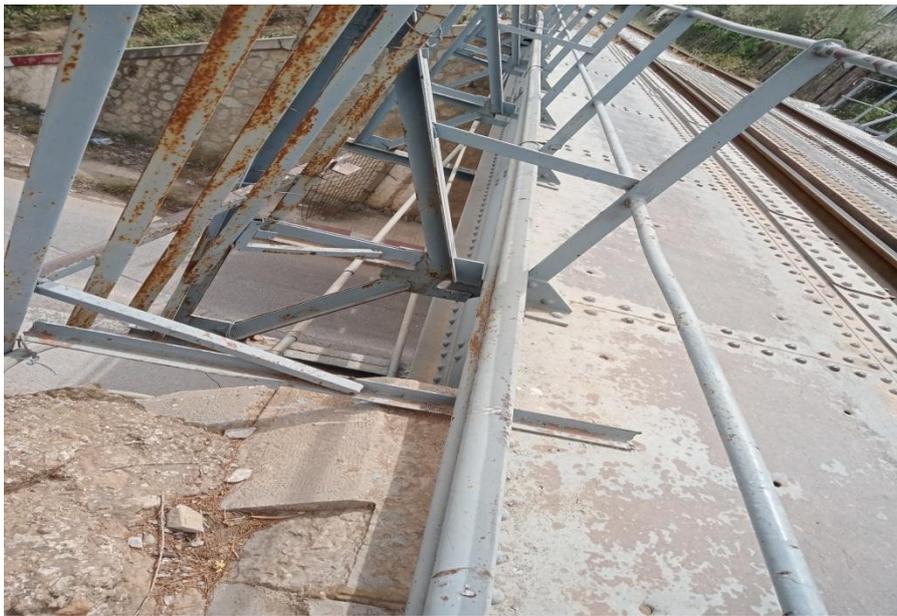
Coté SAF SAF vue de gauche.
